# Asbestinventarisatetest

Zaventemsesteenweg 100, 1831 Machelen

Attestnummer : 20240415-000100.000

**Niet-asbestveilig**

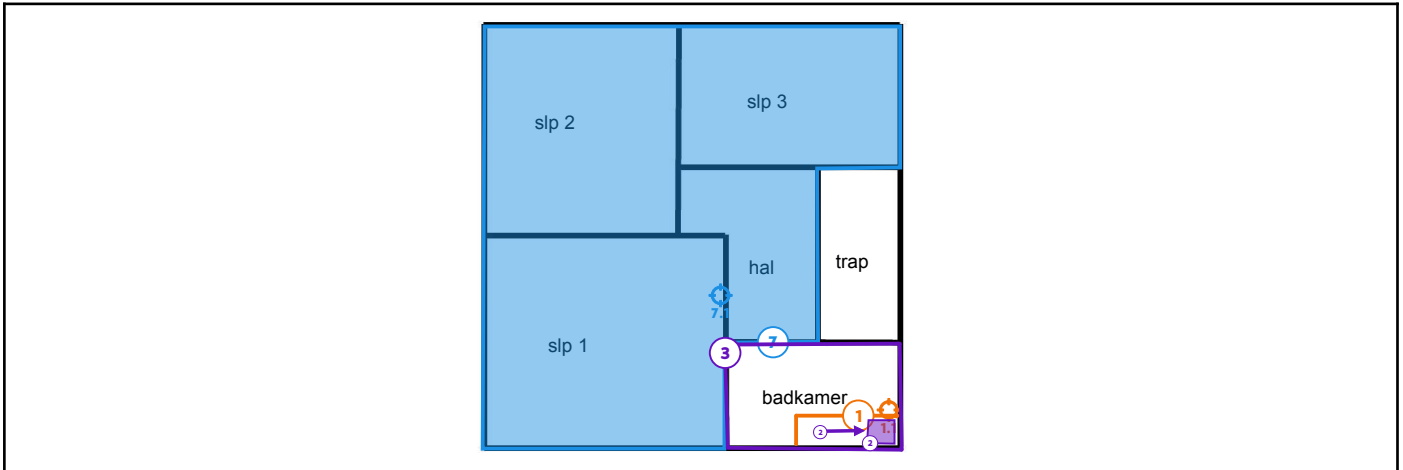
## Plan 1.2: Verdiep 1

Beschrijving	Type	Actie
1. badplaat	Asbestmateriaal	<a href="#">Verwijderen</a>
1.1 Code: 3	Puntmonster	-
2. cv-ketel	Advies	-
3. tegellijm	Advies	-
7. vinyl boven verdiep	Geen asbest	-
7.1 Code: 4	Puntmonster	-

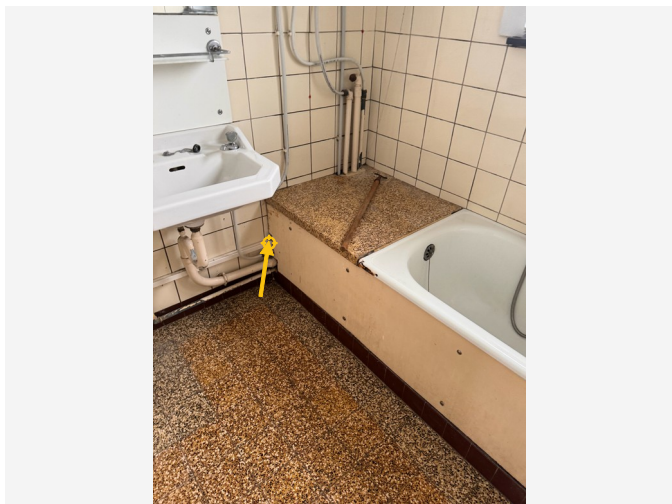
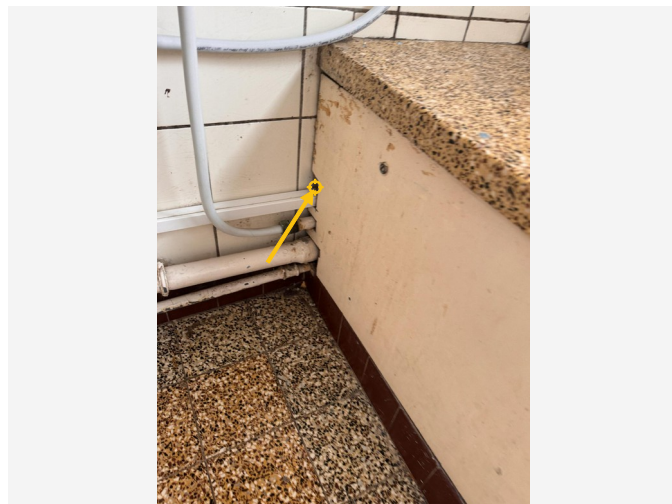
Overzichtsfoto

Detailfoto

Eindbeoordeling materiaalrisico	Verhoogd materiaalrisico en/of verhoogde kans op vezelvrijgave
---------------------------------	--

Gebondenheid	Categorie 1: hechtgebonden in oorsprong
Asbestsoort (vezeltype)	Crocidoliet aanwezig
Asbestconcentratie	Laag (< 50%)
Afschermingsgraad van het gehele materiaal	Geheel of deels (ook) vrij aan de binnenlucht
Toestand van het materiaal	Licht beschadigd, licht verweerd. Intact materiaal type Pical – asbestboard of categorie III 'gebondenheid'

#	Type	Referentie	Resultaat
1.1	Puntmonster	3	Crocidoliet, Chrysotiel

Beschrijving	badplaat
Omgeving	Binnen
Primaire drager	Inrichting (meubilair, ...)
Asbestmateriaal	Plaat, paneel, tablet - Generiek
Bindmiddel van asbestmateriaal	Cement
Gebondenheid op basis van bindmiddel	Hecht
Hoeveelheid (oppervlakte - dikte - aantal)	• 2,00 m <sup>2</sup> - 0,70 cm - 1 stuk

Verwijderen

- Zorg voor een veilig beheer. Vermijd het beschadigen van het asbestmateriaal. Controleer de toestand jaarlijks op wijzigingen.

- Eenvoudige handelingen: mag via doe-het-zelf of door werknemer(s) met opleidingsattest eenvoudige handelingen hechtgebonden
- Eenvoudige handelingen: enkel door erkend asbestverwijderaar hechtgebonden

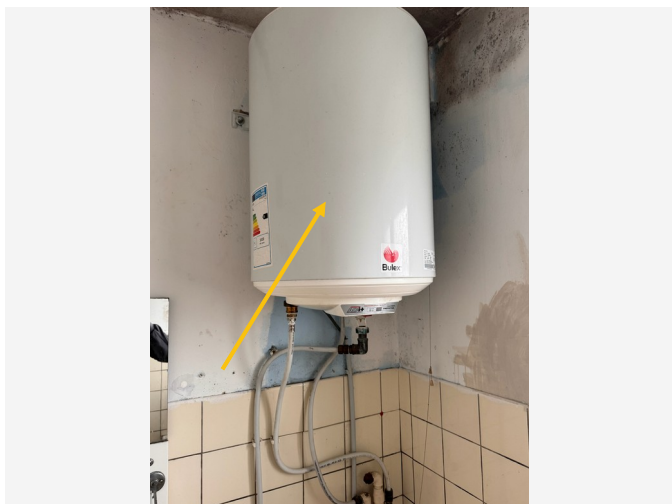
De cv-ketel is opgezocht op de website van IAD en is uitgesloten van asbesttoepassingen.

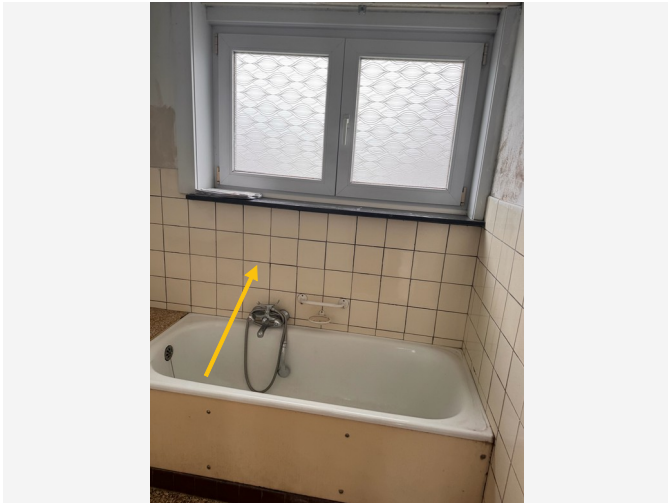
In de badkamer, keuken en het toilet zijn wandtegels te vinden. Aangezien het een niet destructief onderzoek is kan er geen uitspraak gedaan worden over de achterliggende lijmlaag. Bij verbouwingen is het aangewezen de tegellijm te testen op de aanwezigheid van asbest vooraleer de werken van start gaan.

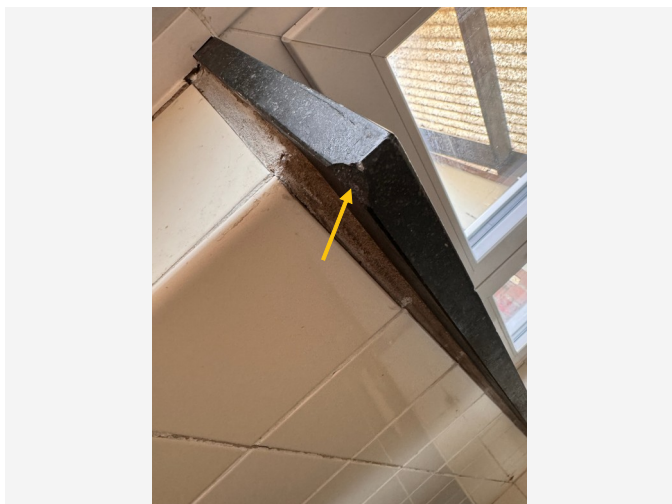
De vensterbanken bestaan uit natuursteen.

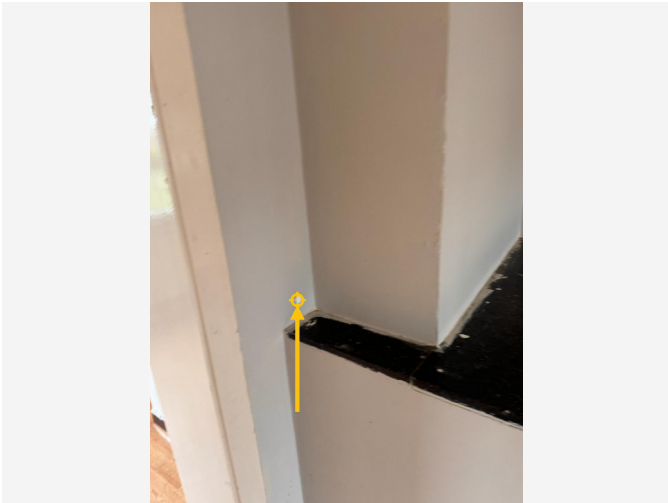
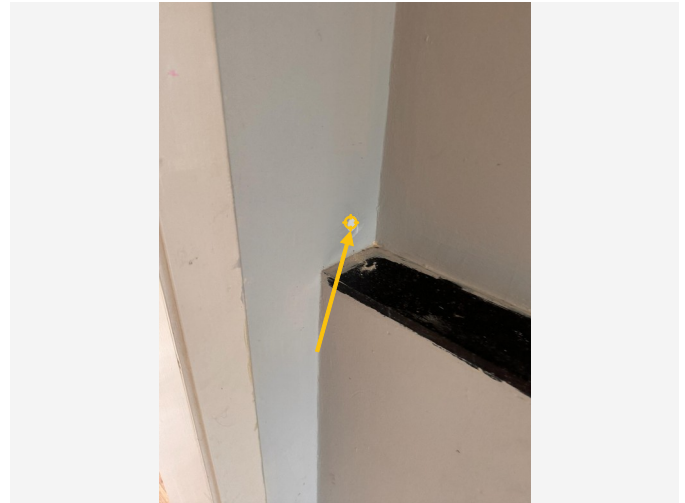
Geen asbest

#	Type	Referentie	Resultaat
5.1	Mengmonster	1	Geen asbest

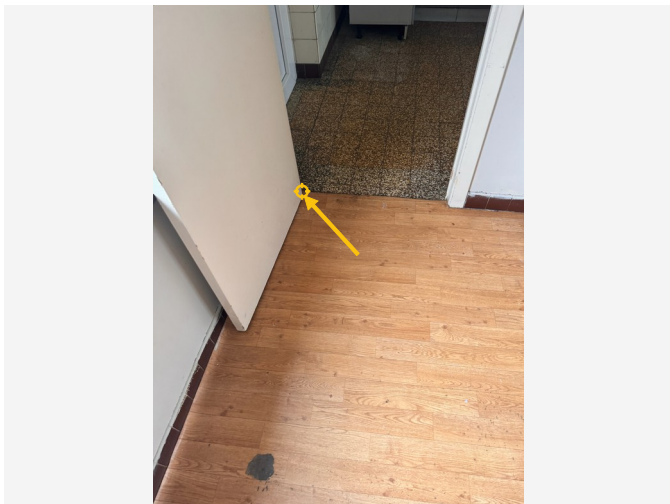
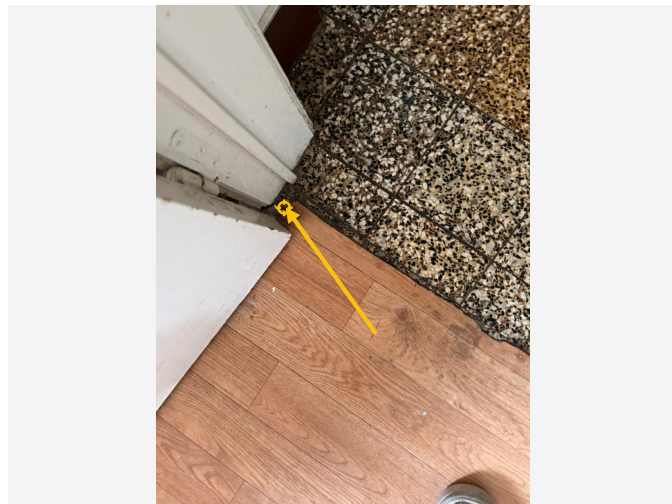
Geen asbest

#	Type	Referentie	Resultaat
6.1	Puntmonster	5	Geen asbest

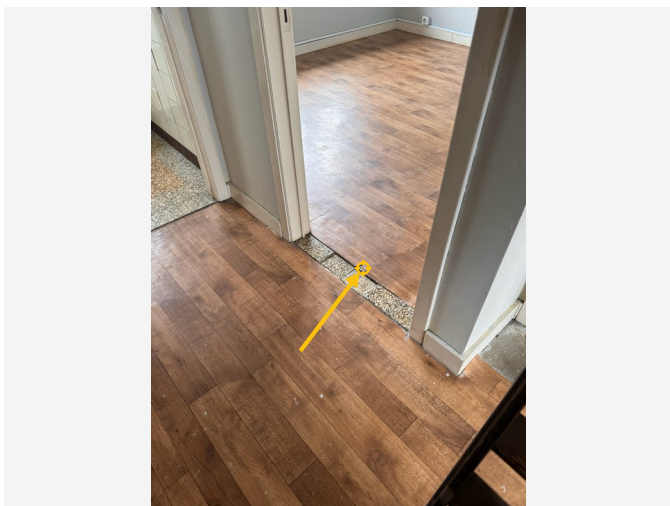
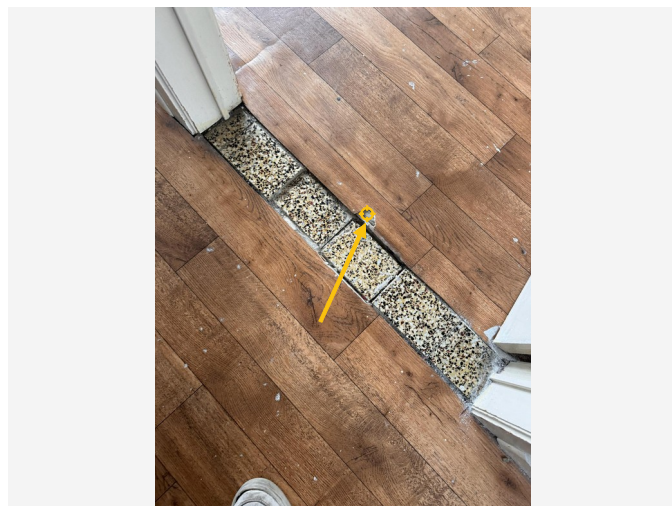
# Fiche 7: vinyl boven verdiep

Geen asbest

#	Type	Referentie	Resultaat
7.1	Puntmonster	4	Geen asbest

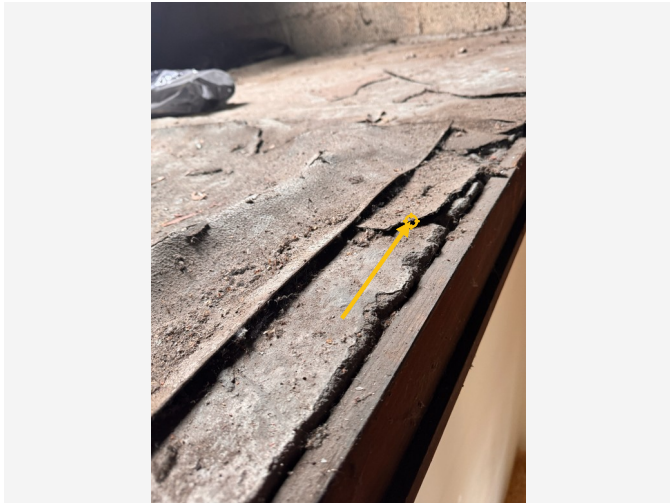
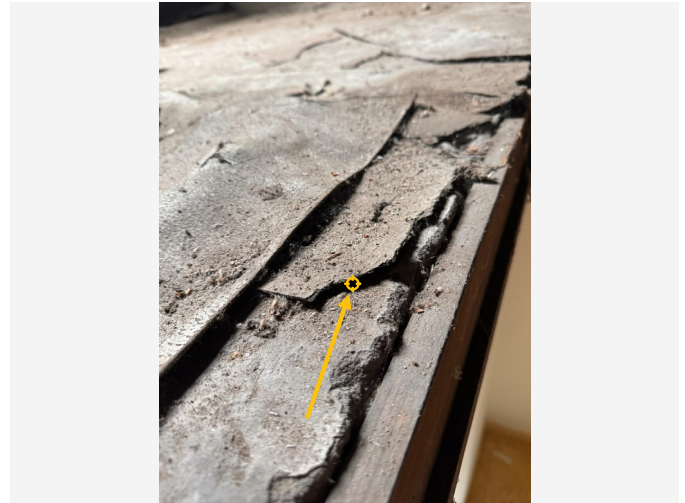
## Fiche 8: vinyl zolder

Geen asbest

#	Type	Referentie	Resultaat
8.1	Puntmonster	6	Geen asbest

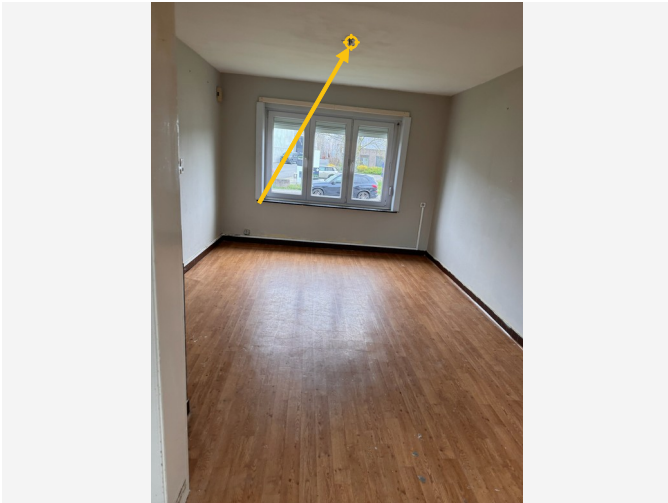
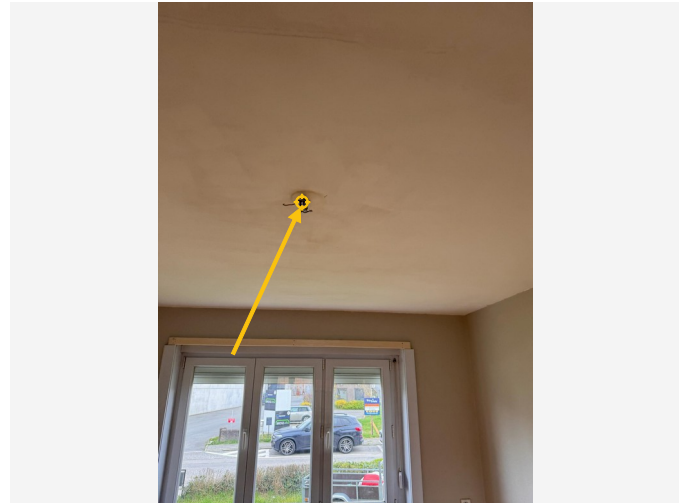
# Fiche 9: pleisterwerk plafond

Geen asbest

#	Type	Referentie	Resultaat
9.1	Mengmonster	2	Geen asbest
