# Asbestinventarisatetest

Zaventemsesteenweg 94, 1831 Machelen

Attestnummer : 20230614-000131.000

Uitgegeven op : 14.06.2023

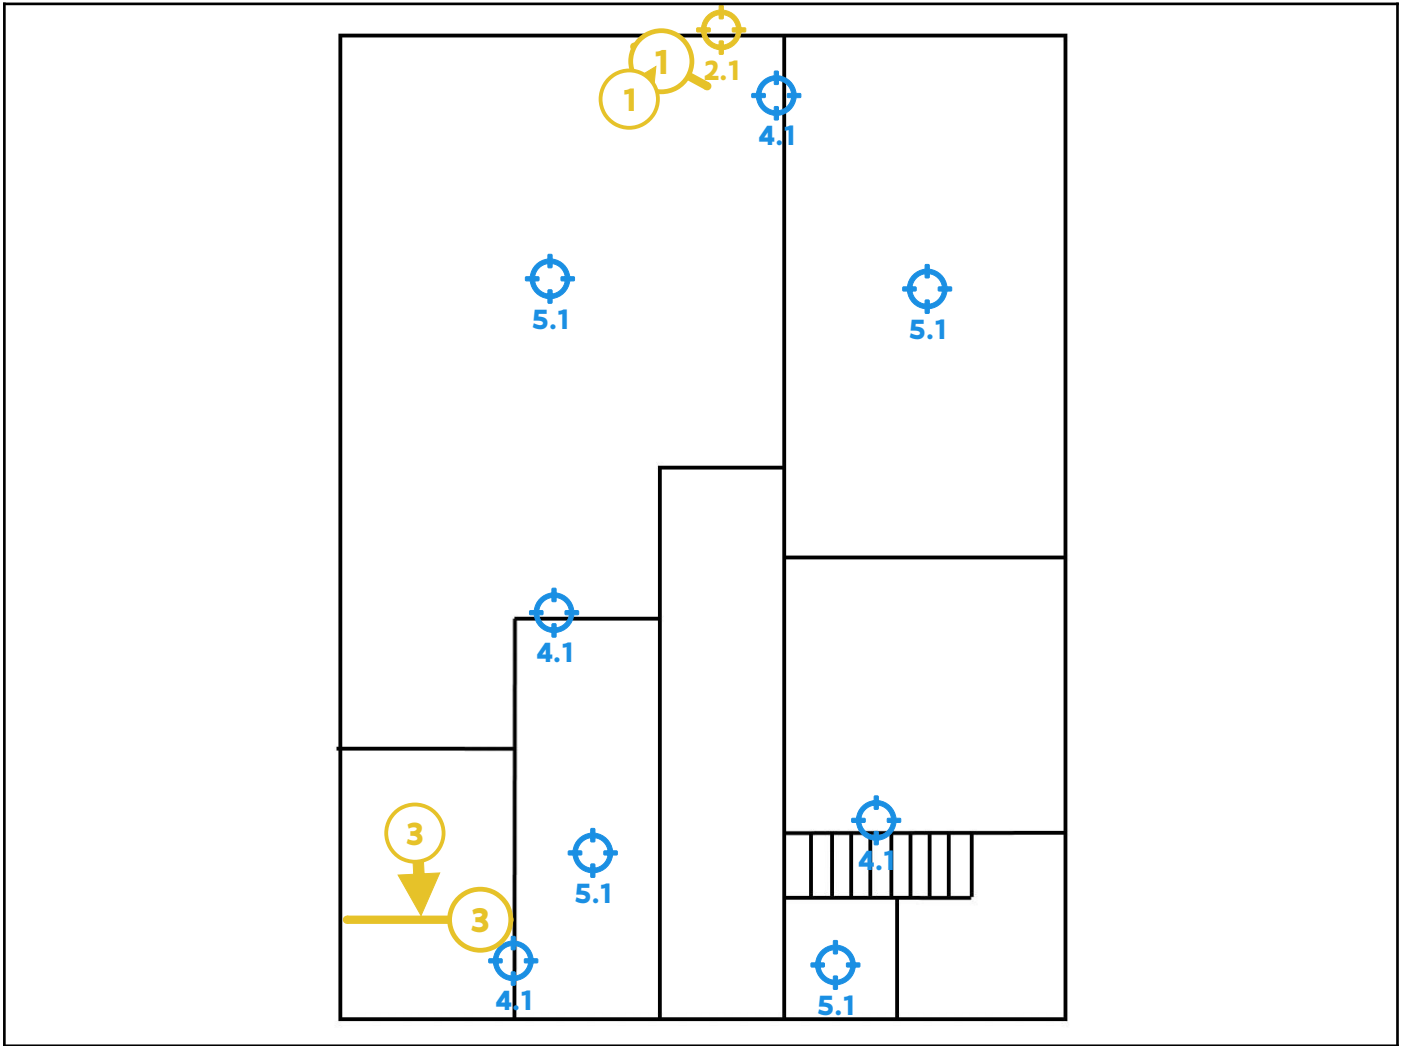
# Plan 1.1: Gelijkvloers

Beschrijving	Type	Actie
1. F4 Plaat in deur	Asbestmateriaal	Zorgvuldig beheren
2. F3 Mastiek achterdeur	Asbestmateriaal	Zorgvuldig beheren
2.1 Code: Staal 3	Puntmonster	-
3. F5 Badplaat (glasal)	Asbestmateriaal	Zorgvuldig beheren
4. F1 Pleisterwerk muren	Geen asbest	-
4.1 Code: Staal 1	Mengmonster	-
5. F2 Pleisterwerk Plafonds	Geen asbest	-

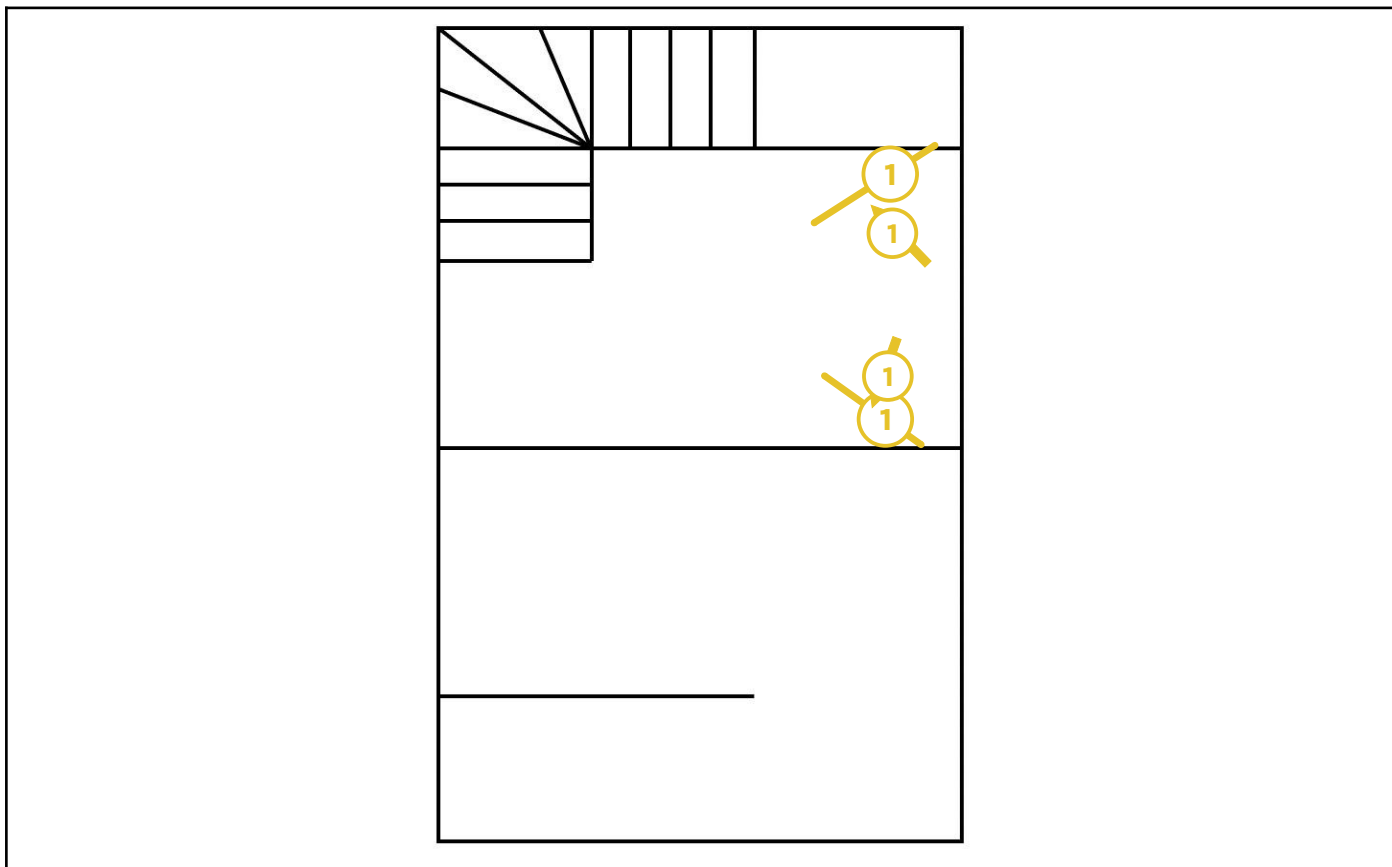
## Plan 1.2: Kelder

Beschrijving	Type	Actie
1. F4 Plaat in deur	Asbestmateriaal	Zorgvuldig beheren

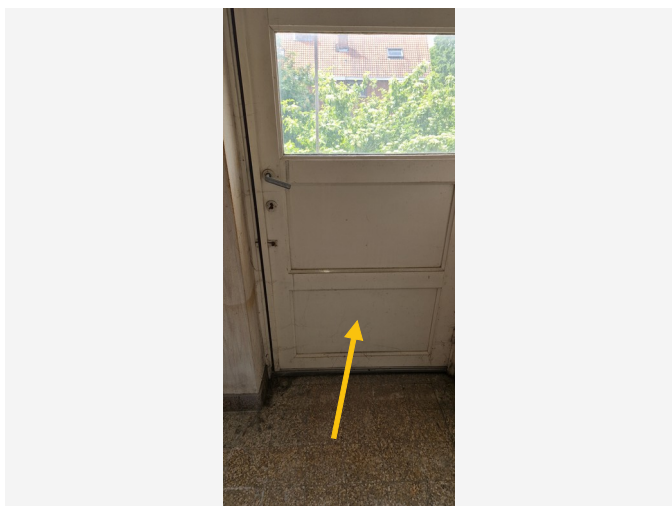
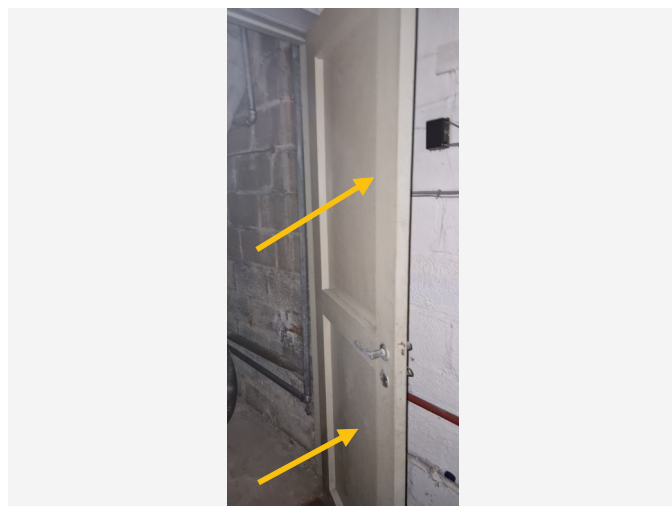
Eindbeoordeling materiaalrisico	Zeer laag materiaalrisico en/of zeer lage kans op vezelvrijgave
---------------------------------	---

Gebondenheid	Categorie 1: hechtgebonden in oorsprong
Asbestsoort (vezeltype)	Crocidoliet aanwezig
Asbestconcentratie	Laag (< 50%)
Afschermingsgraad van het gehele materiaal	Niet stootvaste afscherming
Toestand van het materiaal	Onbeschadigd, niet verweerd

Beschrijving	F4 Plaat in deur
Omgeving	Binnen
Primaire drager	Wandopening verticaal (raam, deur, ...)
Asbestmateriaal	Plaat, paneel, tablet - Type Menuiserie
Bindmiddel van asbestmateriaal	Cement
Gebondenheid op basis van bindmiddel	Hecht
Hoeveelheid (oppervlakte - dikte - aantal)	• 3,00 m <sup>2</sup> - 1,00 cm - 1 stuk
Totaal volume	0,03 m <sup>3</sup>
Eenvoudig bereikbaar	Ja
Bevestigingswijze	• Genageld, geniet
Identificatiemethode	Vaststelling zonder monsternamen

<b>Destructieve handeling voor identificatie</b>	Nee
<b>Opmerking</b>	Het betreft de 2 deuren in de kelder en de achterdeur.

Het asbestmateriaal valt onder de mijlpaal van 2040.

Zorgvuldig beheren

- Zorg voor een veilig beheer. Vermijd het beschadigen van het asbestmateriaal. Controleer de toestand jaarlijks op wijzigingen.
- Verwijder dit asbestmateriaal zo snel mogelijk. Volg de toestand goed op.

- Eenvoudige handelingen: mag via doe-het-zelf of door werknemer(s) met opleidingsattest eenvoudige handelingen  
Hechtgebonden

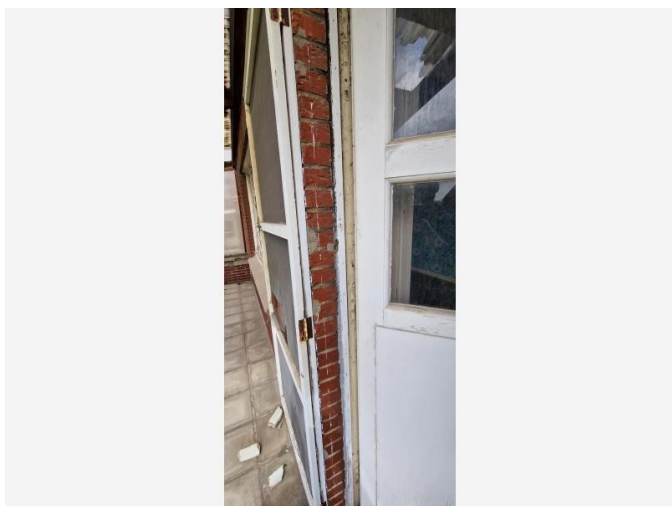
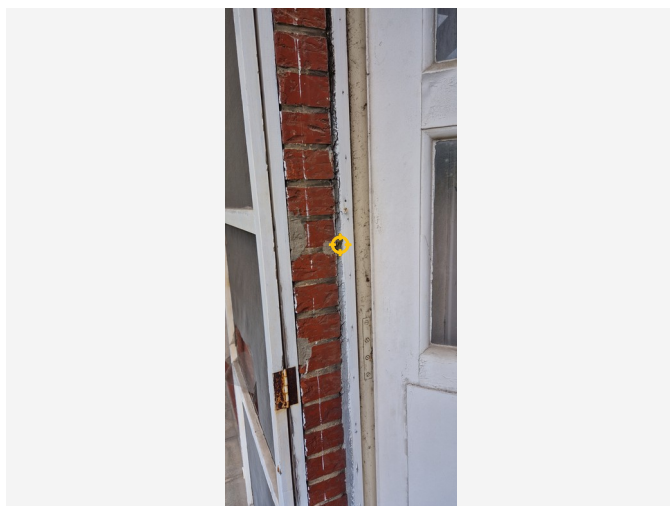
Eindbeoordeling materiaalrisico	Laag materiaalrisico en/of verlaagde kans op vezelvrijgave
---------------------------------	--

Gebondenheid	Categorie 1: hechtgebonden in oorsprong
Asbestsoort (vezeltype)	Alleen chrysotiel
Asbestconcentratie	Laag (< 50%)
Afschermingsgraad van het gehele materiaal	Geheel of deels vrij aan de buitenlucht
Toestand van het materiaal	Licht beschadigd, licht verweerd. Intact materiaal type Pical – asbestboard of categorie III 'gebondenheid'

#	Type	Referentie	Resultaat
2.1	Puntmonster	Staal 3	Chrysotiel

Beschrijving	F3 Mastiek achterdeur
Omgeving	Buiten
Primaire drager	Wandopening verticaal (raam, deur, ...)
Asbestmateriaal	In-situ afwerkingslagen - Pasta, stopverf, voegsel, stopsel, vulsel, mastiek, kitten, ...
Bindmiddel van asbestmateriaal	Kitten, mastiek, pasta
Gebondenheid op basis van bindmiddel	Hecht
Hoeveelheid (gewicht - aantal)	• 1,00 kg - 1 stuk

Het asbestmateriaal valt onder de mijlpaal van 2040.

Zorgvuldig beheren

- Zorg voor een veilig beheer. Vermijd het beschadigen van het asbestmateriaal. Controleer de toestand jaarlijks op wijzigingen.
- Verwijder dit asbestmateriaal zo snel mogelijk. Volg de toestand goed op.

- Eenvoudige handelingen: mag via doe-het-zelf of door werknemer(s) met opleidingsattest eenvoudige handelingen  
Hechtgebonden

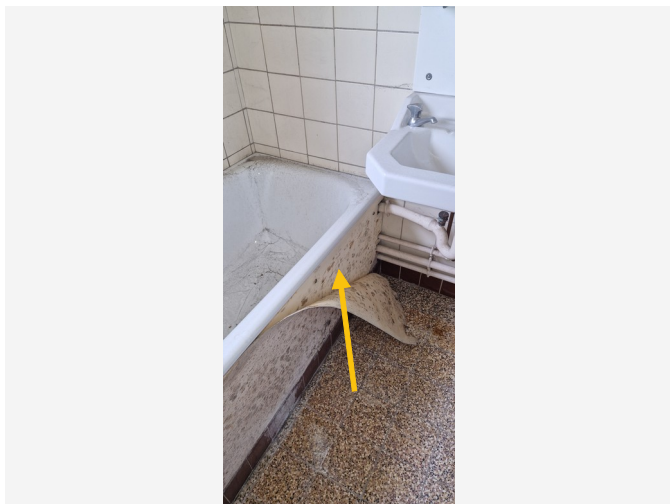
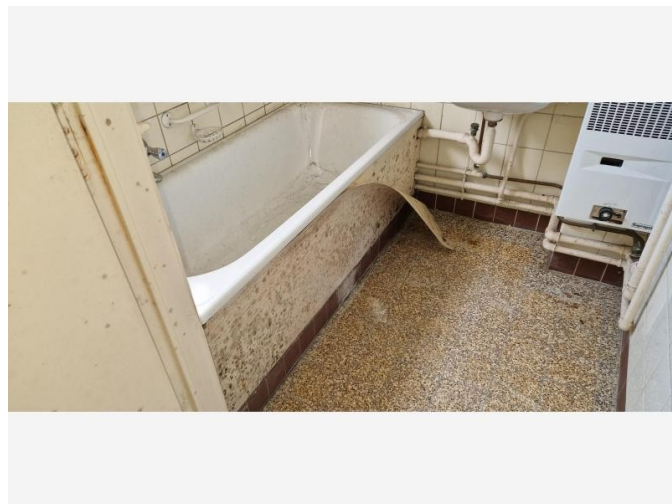
Eindbeoordeling materiaalrisico	Zeer laag materiaalrisico en/of zeer lage kans op vezelvrijgave
---------------------------------	---

Gebondenheid	Categorie 1: hechtgebonden in oorsprong
Asbestsoort (vezeltype)	Crocidoliet aanwezig
Asbestconcentratie	Laag (< 50%)
Afschermingsgraad van het gehele materiaal	Niet stootvaste afscherming
Toestand van het materiaal	Onbeschadigd, niet verweerd

Beschrijving	F5 Badplaat (glasal)
Omgeving	Binnen
Primaire drager	Inrichting (meubilair, ...)
Asbestmateriaal	Plaat, paneel, tablet - Geëmailleerd, type Glasal
Bindmiddel van asbestmateriaal	Cement
Gebondenheid op basis van bindmiddel	Hecht
Hoeveelheid (oppervlakte - dikte - aantal)	• 1,48 m <sup>2</sup> - 0,50 cm - 1 stuk
Totaal volume	0,007 m <sup>3</sup>
Eenvoudig bereikbaar	Ja
Bevestigingswijze	• Geschroefd
Identificatiemethode	Vaststelling zonder monsternamen

Het asbestmateriaal valt onder de mijlpaal van 2040.

Zorgvuldig beheren

- Zorg voor een veilig beheer. Vermijd het beschadigen van het asbestmateriaal. Controleer de toestand jaarlijks op wijzigingen.
- Verwijder dit asbestmateriaal zo snel mogelijk. Volg de toestand goed op.

- Eenvoudige handelingen: mag via doe-het-zelf of door werknemer(s) met opleidingsattest eenvoudige handelingen  
Hechtgebonden

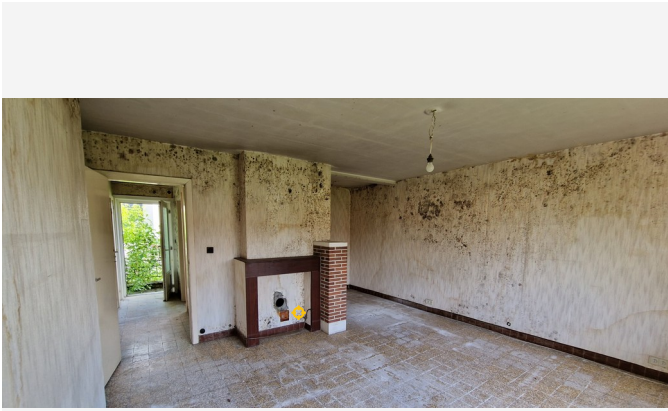
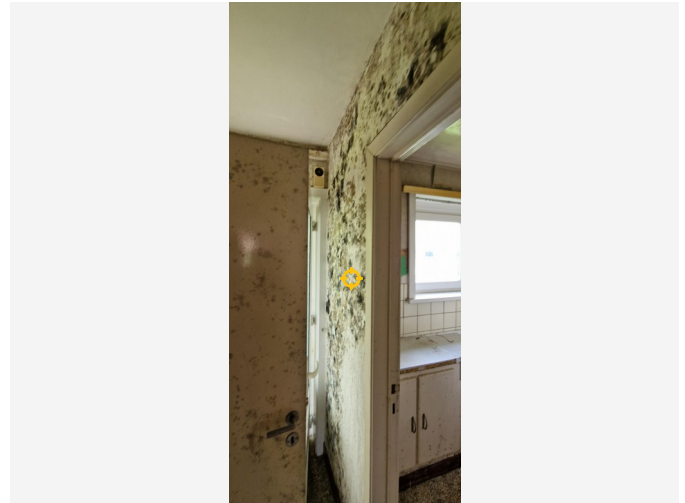
## Fiche 4: F1 Pleisterwerk muren

Geen asbest

#	Type	Referentie	Resultaat
4.1	Mengmonster	Staal 1	Geen asbest

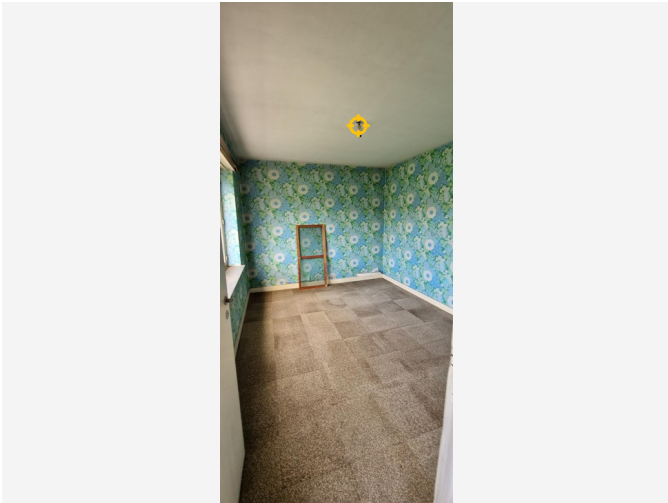
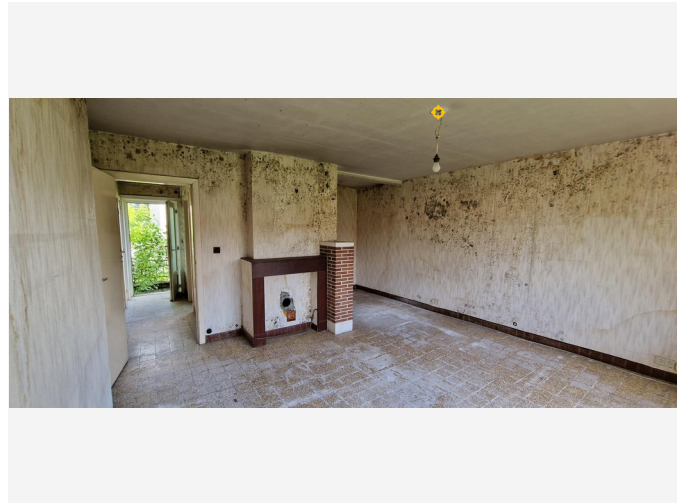
## Fiche 5: F2 Pleisterwerk Plafonds

Geen asbest

#	Type	Referentie	Resultaat
5.1	Mengmonster	staal 2	Geen asbest
