# Asbestinventarisatetest

Zaventemsesteenweg 88, 1831 Machelen

Attestnummer : 20230703-000135.000

Uitgegeven op : 03.07.2023

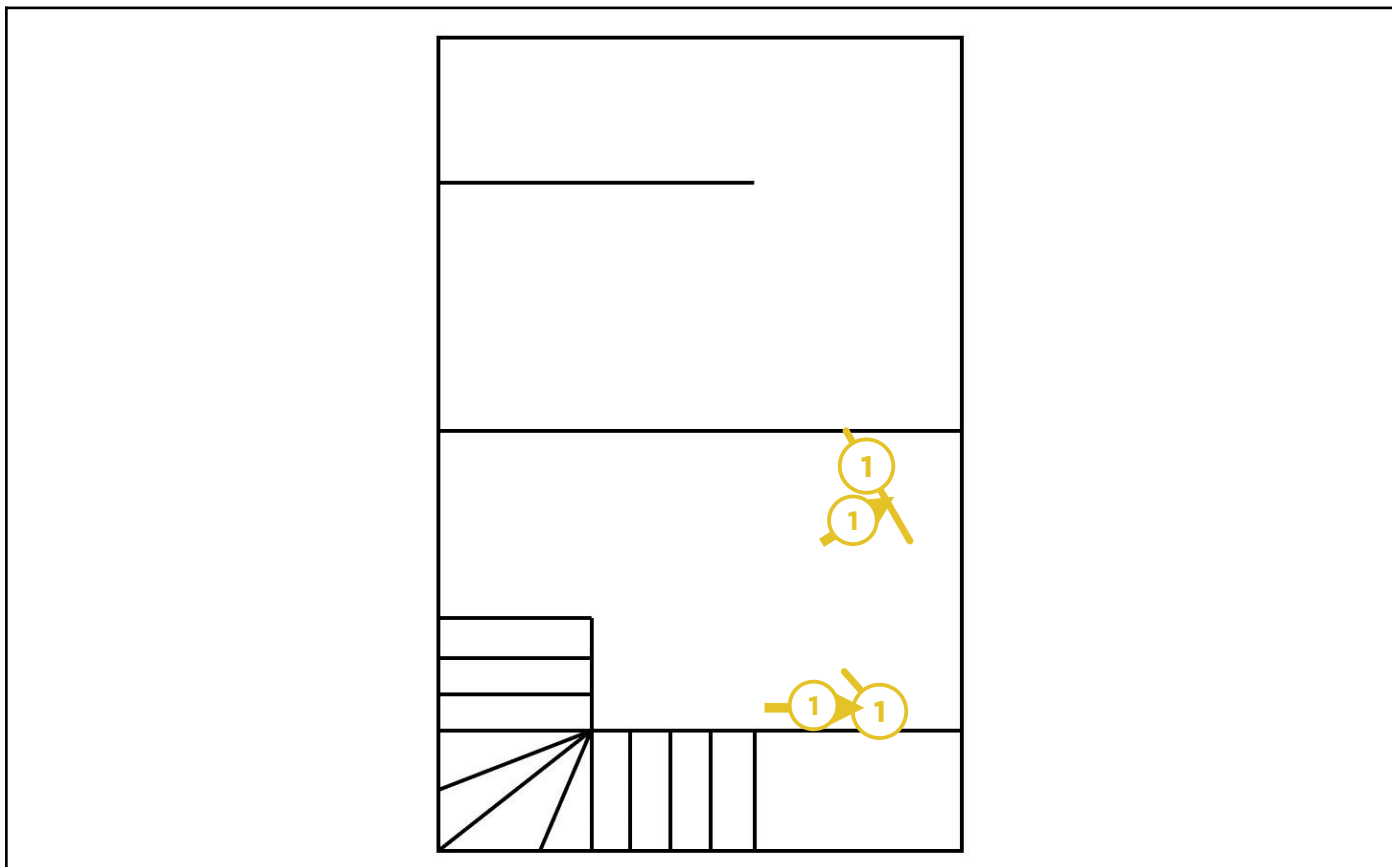
## Plan 1.1: Kelder

| Beschrijving | Type | Actie |
|---|---|---|
| 1. F6 PLaat deur kelder | Asbestmateriaal | Zorgvuldig beheren |

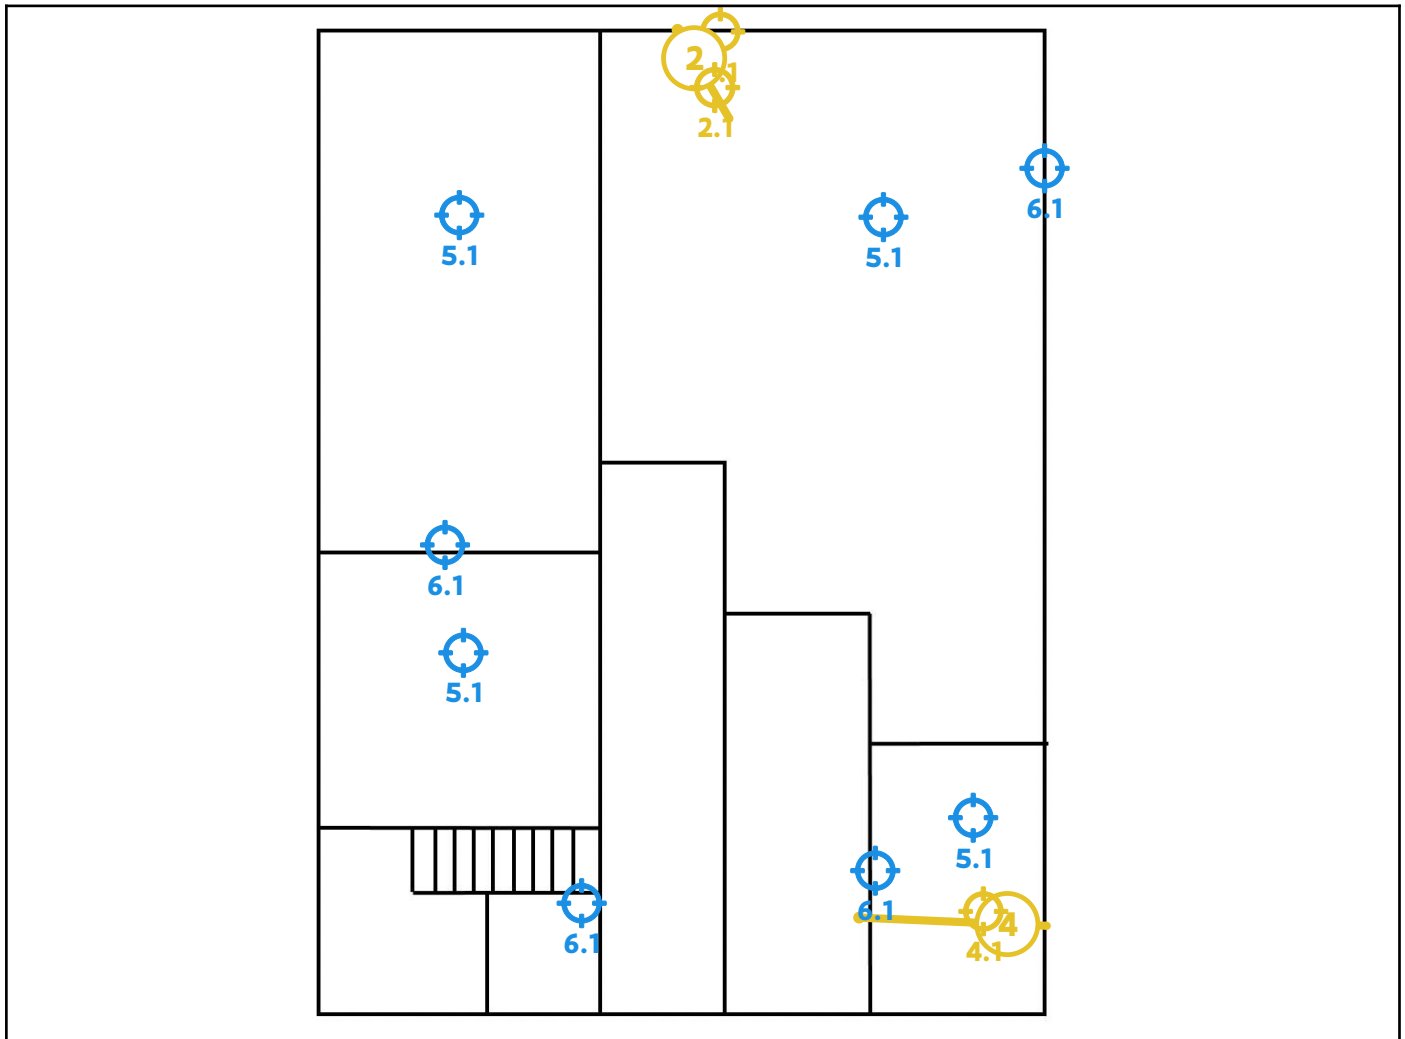
## Plan 1.2: Gelijkvloers

| Beschrijving | Type | Actie |
|---|---|---|
| 2. F5 Plaat in achterdeur | Asbestmateriaal | Zorgvuldig beheren |
| 3. F4 Mastiek kader - gevel | Asbestmateriaal | Zorgvuldig beheren |
| 4. F1 Badplaat | Asbestmateriaal | Zorgvuldig beheren |
| 5. F3 pleisterwerk Plafonds | Geen asbest | - |

| 6. F2 Pleisterwerk muren | Geen asbest | - |

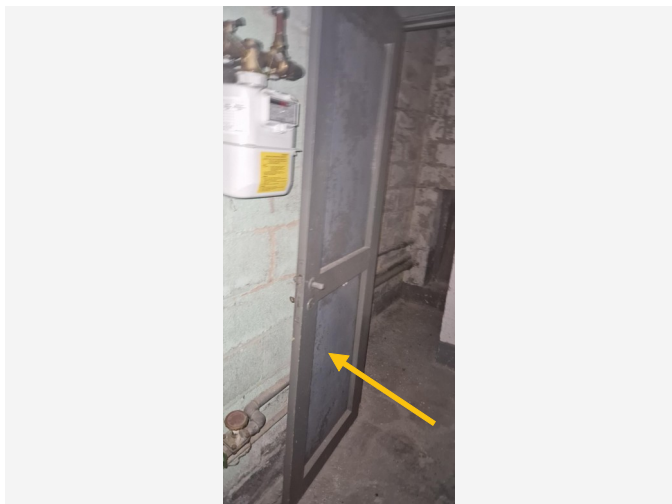
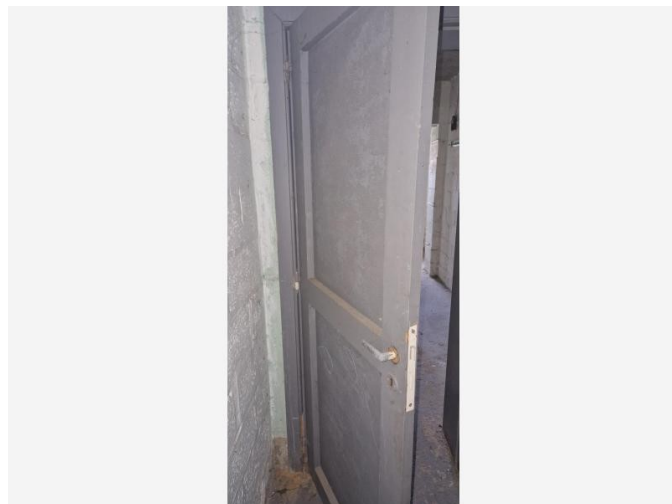
Overzichtsfoto

Detailfoto

Het asbestmateriaal valt onder de mijlpaal van 2040.

Zorgvuldig beheren

| Eindbeoordeling materiaalrisico | Zeer laag materiaalrisico en/of zeer lage kans op vezelvrijgave |

| Asbestsoort (vezeltype) | Crocidoliet aanwezig |
| Toestand van het materiaal | Onbeschadigd, niet verweerd |

| Beschrijving | F6 Plaat deur kelder |

- Zorg voor een veilig beheer. Vermijd het beschadigen van het asbestmateriaal. Controleer de toestand jaarlijks op wijzigingen.

- Eenvoudige handelingen: mag via doe-het-zelf of door werknemer(s) met opleidingsattest eenvoudige handelingen  
Hechtgebonden

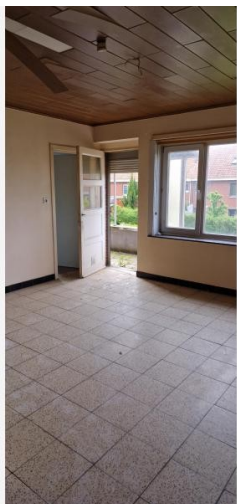
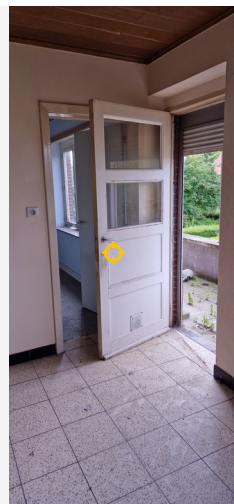
Overzichtsfoto

Detailfoto

Het asbestmateriaal valt onder de mijlpaal van 2040.

Zorgvuldig beheren

| Eindbeoordeling materiaalrisico | Zeer laag materiaalrisico en/of zeer lage kans op vezelvrijgave |

| Asbestsoort (vezeltype) | Alleen chrysotiel |
| Toestand van het materiaal | Onbeschadigd, niet verweerd |

| # | Type | Referentie | Resultaat |
|---|---|---|---|
| 2.1 | Puntmonster | Staal 5 | Chrysotiel |

| Beschrijving | F5 Plaat in achterdeur |

- Zorg voor een veilig beheer. Vermijd het beschadigen van het asbestmateriaal. Controleer de toestand jaarlijks op wijzigingen.

- Eenvoudige handelingen: mag via doe-het-zelf of door werknemer(s) met opleidingsattest eenvoudige handelingen  
Hechtgebonden

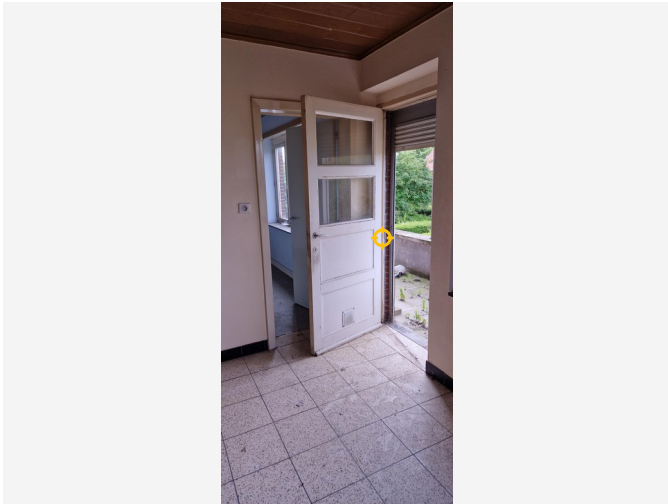
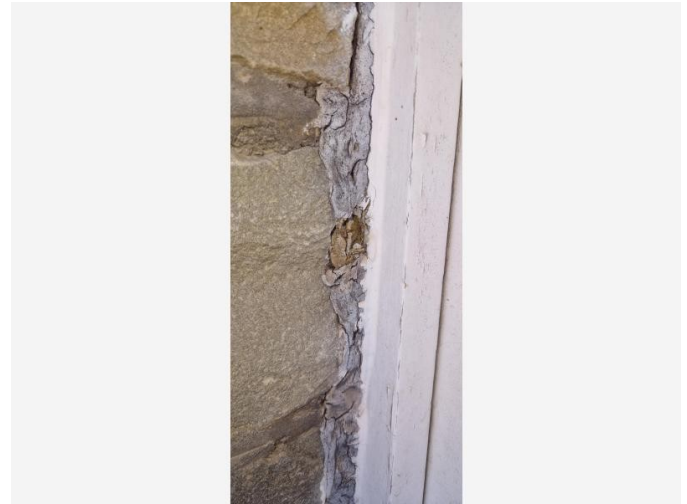
Overzichtsfoto

Detailfoto

Het asbestmateriaal valt onder de mijlpaal van 2040.

Zorgvuldig beheren

| Eindbeoordeling materiaalrisico | Laag materiaalrisico en/of verlaagde kans op vezelvrijgave |

| Asbestsoort (vezeltype) | Alleen chrysotiel |
| Afschermingsgraad van het gehele materiaal | Geheel of deels vrij aan de buitenlucht |
| Toestand van het materiaal | Licht beschadigd, licht verweerd. Intact materiaal type Pical – asbestboard of categorie III 'gebondenheid' |

| # | Type | Referentie | Resultaat |
|---|---|---|---|
| 3.1 | Puntmonster | Staal 4 | Chrysotiel |

| Beschrijving | F4 Mastiek kader - gevel |

- Zorg voor een veilig beheer. Vermijd het beschadigen van het asbestmateriaal. Controleer de toestand jaarlijks op wijzigingen.

- Eenvoudige handelingen: mag via doe-het-zelf of door werknemer(s) met opleidingsattest eenvoudige handelingen  
Hechtgebonden

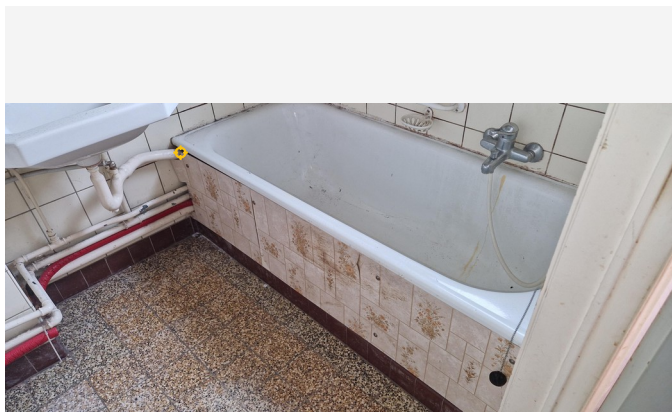
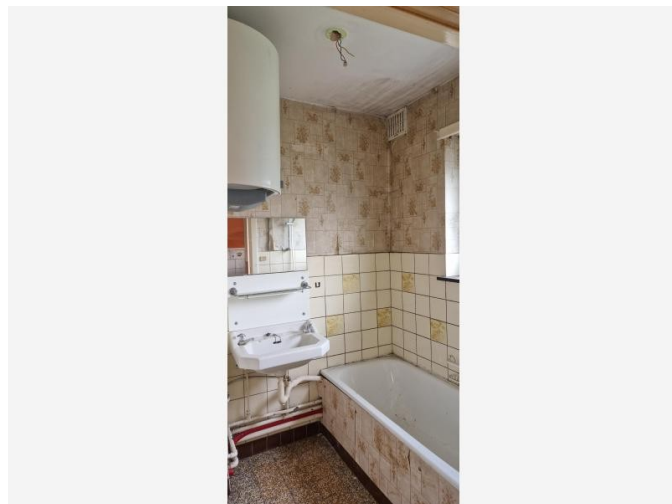
Overzichtsfoto

Detailfoto

Het asbestmateriaal valt onder de mijlpaal van 2040.

Zorgvuldig beheren

| Eindbeoordeling materiaalrisico | Zeer laag materiaalrisico en/of zeer lage kans op vezelvrijgave |

| Asbestsoort (vezeltype) | Crocidoliet aanwezig |
| Toestand van het materiaal | Onbeschadigd, niet verweerd |

| # | Type | Referentie | Resultaat |
|---|---|---|---|
| 4.1 | Puntmonster | Staal 1 | Crocidoliet, Chrysotiel |

| Beschrijving | F1 Badplaat |

- Zorg voor een veilig beheer. Vermijd het beschadigen van het asbestmateriaal. Controleer de toestand jaarlijks op wijzigingen.
- Verwijder dit asbestmateriaal zo snel mogelijk. Volg de toestand goed op.

- Eenvoudige handelingen: mag via doe-het-zelf of door werknemer(s) met opleidingsattest eenvoudige handelingen  
Hechtgebonden

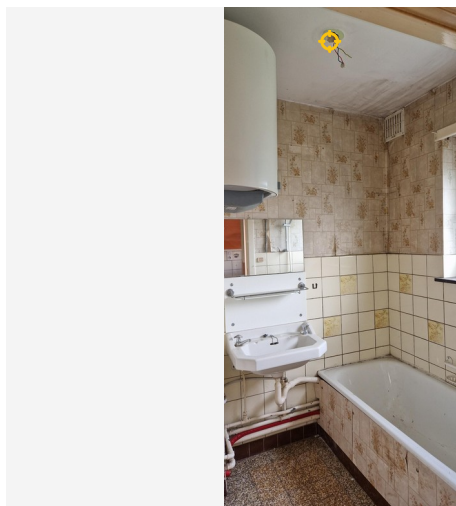
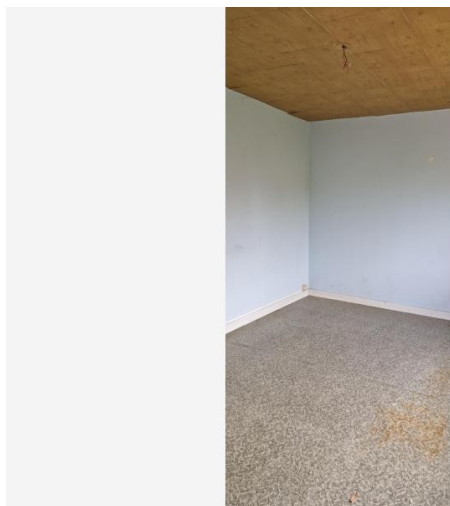
## Fiche 5: F3 pleisterwerk Plafonds

Geen asbest

| # | Type | Referentie | Resultaat |
|---|---|---|---|
| 5.1 | Mengmonster | Staal 3 | Geen asbest |

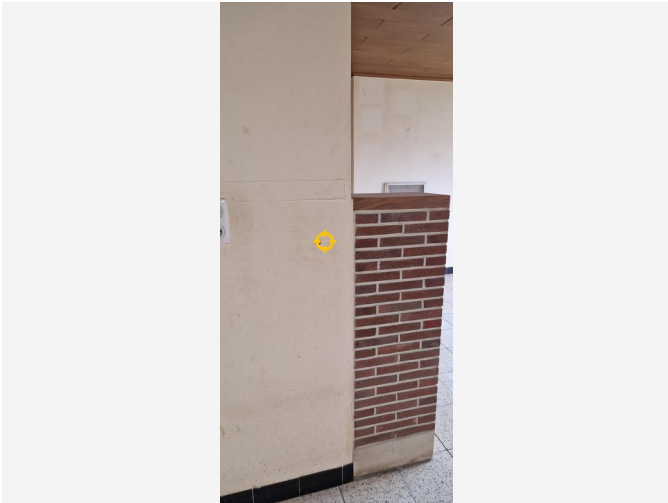
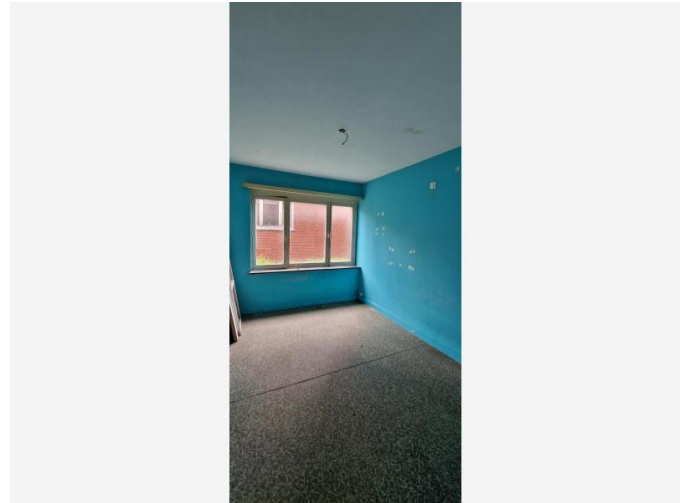
## Fiche 6: F2 Pleisterwerk muren

Geen asbest

| # | Type | Referentie | Resultaat |
|---|---|---|---|
| 6.1 | Mengmonster | Staal 2 | Geen asbest |
