Asbestinventarisatetest

Tuinwijk de Heuve 28, 1830 Machelen

Attestnummer : 20240313-000346.000

Uitgegeven op : 13.03.2024

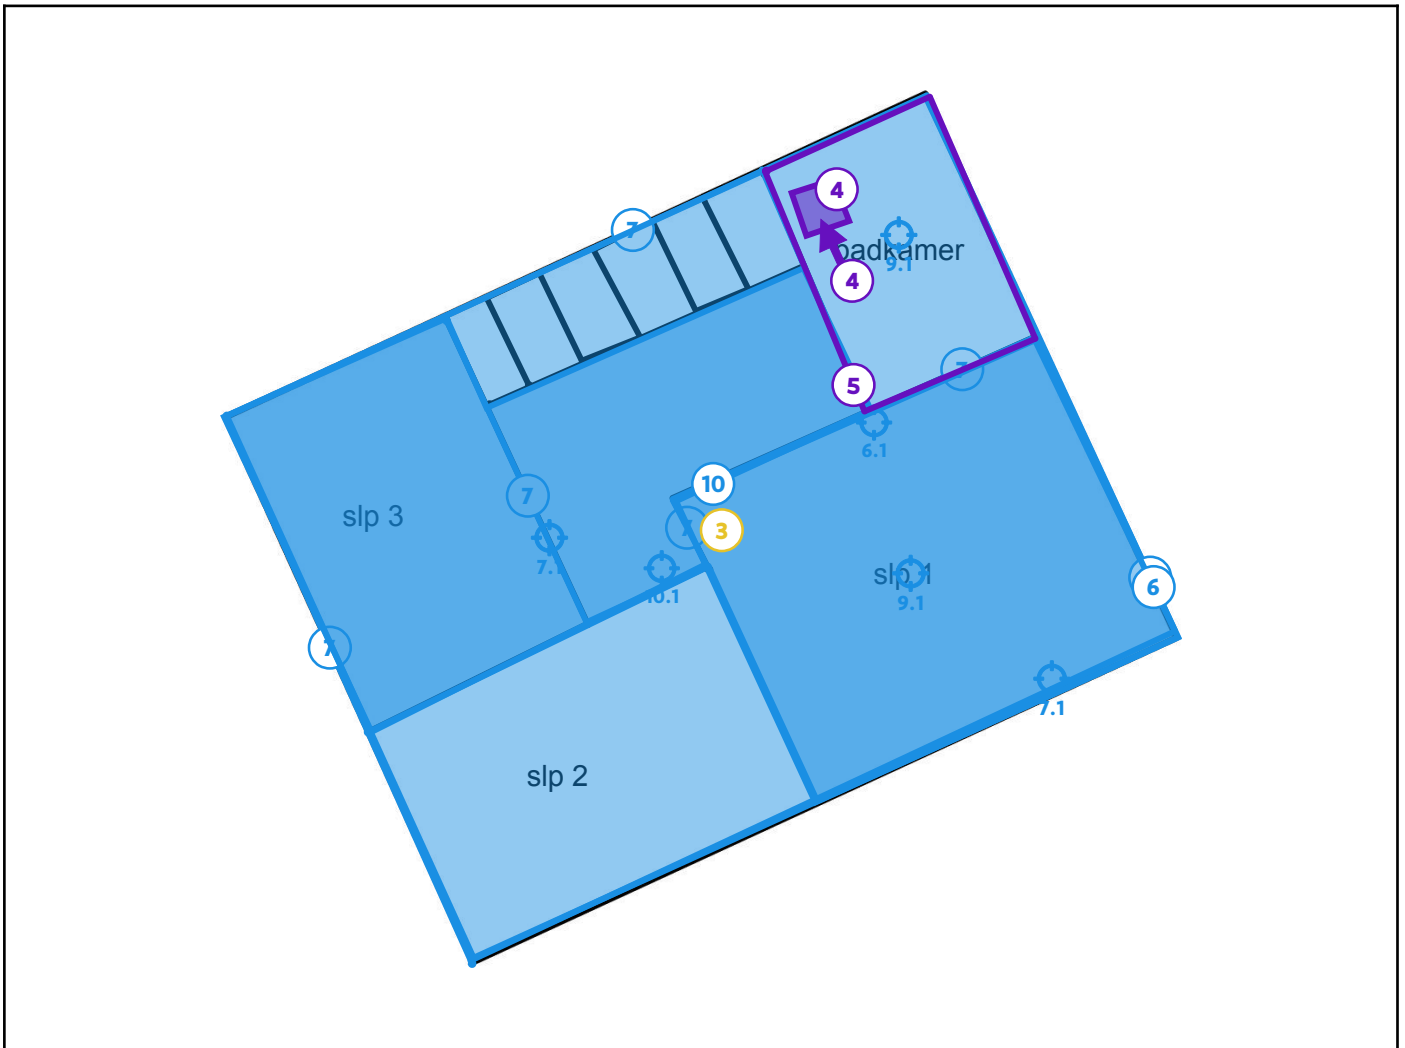
Plan 1.2: verdiep 1

Beschrijving	Type	Actie
3. bakeliet schakelaars	Asbestmateriaal	Zorgvuldig beheren
4. cv ketel	Advies	-
5. tegellijm	Advies	-
6. vinyl slaapkamer 1	Geen asbest	-
6.1 Code: 3	Puntmonster	-
7. pleisterwerk muren	Geen asbest	-
7.1 Code: 1	Mengmonster	-

9. pleisterwerk plafond	Geen asbest	-
9.1 Code: 2	Mengmonster	-
10. vinyl boven verdiep	Geen asbest	-
10.1 Code: 4	Puntmonster	-

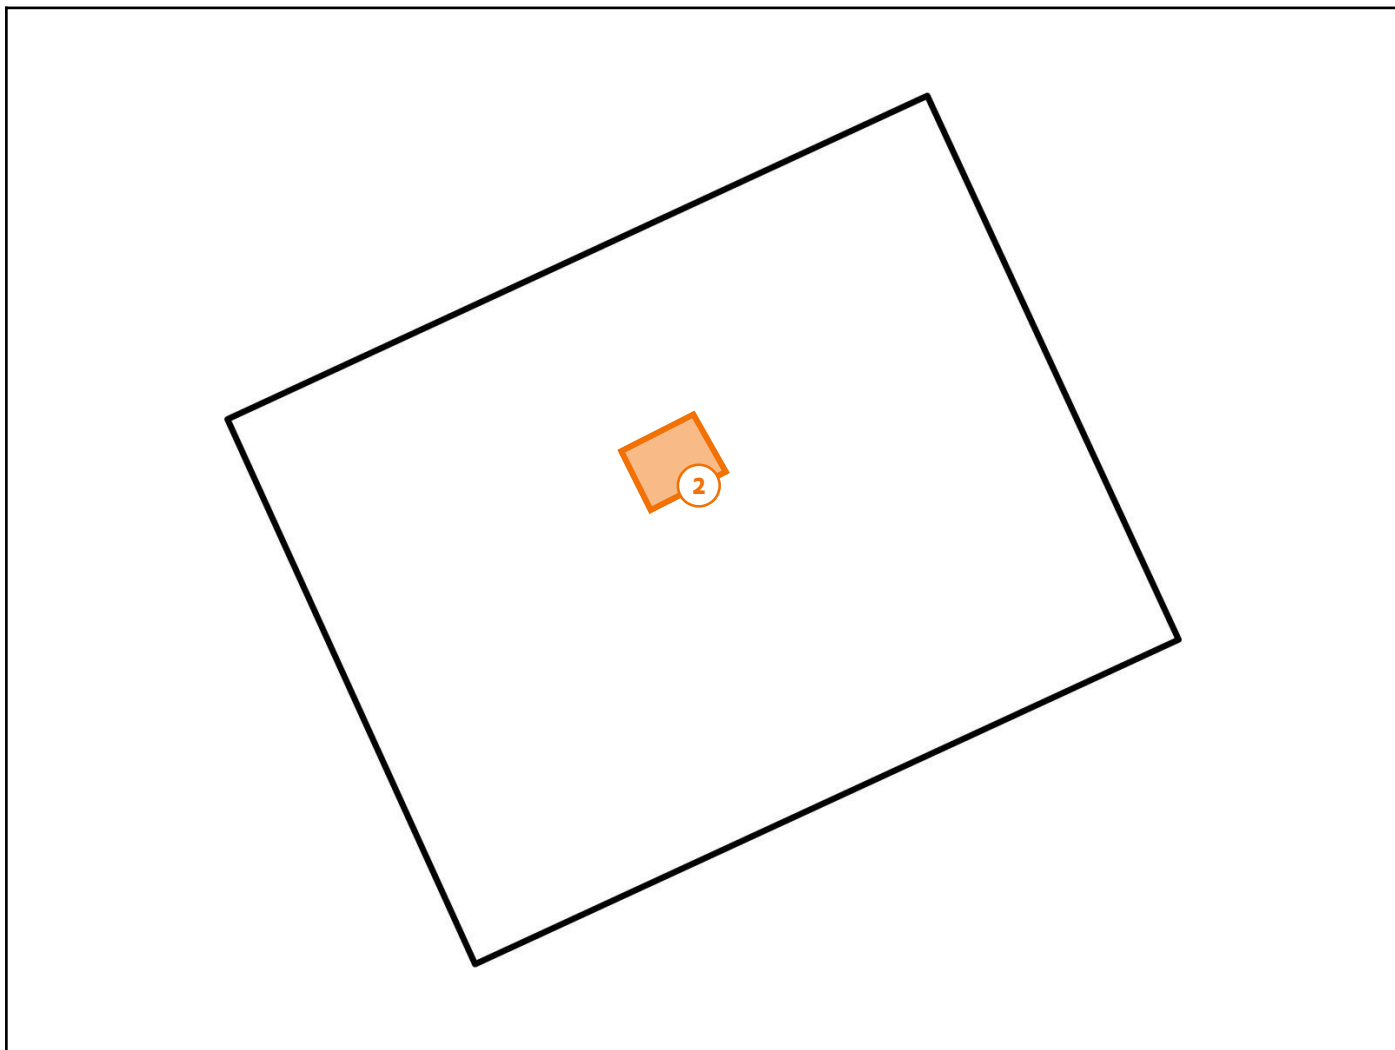
Plan 1.3: Dak

Beschrijving	Type	Actie
2. rookafvoer	Asbestmateriaal	Verwijderen

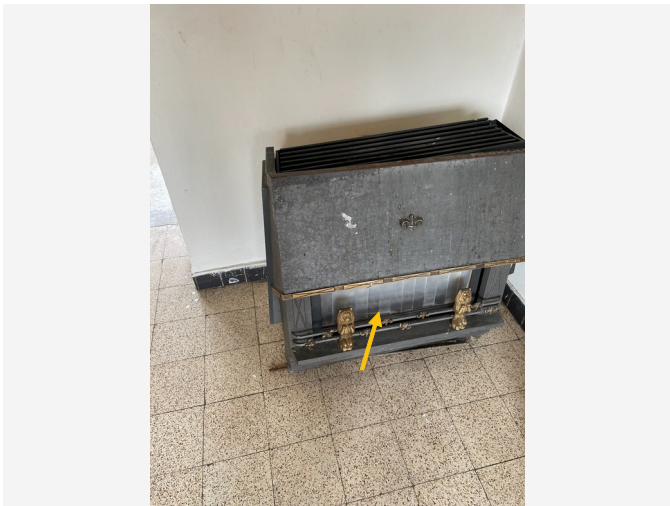
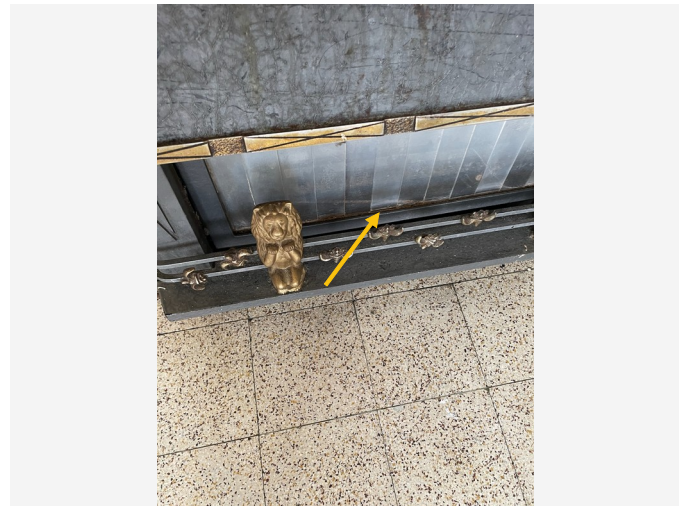
Eindbeoordeling materiaalrisico	Verhoogd materiaalrisico en/of verhoogde kans op vezelvrijgave
---------------------------------	--

Gebondenheid	Categorie 3: niet-hechtgebonden met weinig of geen matrix
Asbestsoort (vezeltype)	Crocidoliet aanwezig
Asbestconcentratie	Hoog ($\geq 50\%$)
Afschermingsgraad van het gehele materiaal	Niet stootvaste afscherming
Toestand van het materiaal	Matig beschadigd, matig verweerd

Beschrijving	kachelkoord
Omgeving	Binnen
Primaire drager	HVAC infrastructuur en uitrusting
Asbestmateriaal	Koord, lint, band, strip
Bindmiddel van asbestmateriaal	Weinig of geen bindmiddel (textiel, bevolking, ...)
Gebondenheid op basis van bindmiddel	Niet-hechtgebonden
Hoeveelheid (lengte - omtrek - aantal)	<ul style="list-style-type: none">2,00 m - 0,74 cm - 1 stuk
Totale oppervlakte	0,015 m ²
Eenvoudig bereikbaar	Ja
Bevestigingswijze	<ul style="list-style-type: none">Los (al dan niet bedekt)
Identificatiemethode	Vaststelling zonder monsternamen

Destructieve handeling voor identificatie	Nee
Opmerking	Geen staal om schade aan de kachel te voorkomen.

Het asbestmateriaal valt onder de mijlpaal van 2034.

Verwijderen

- Verwijder dit asbestmateriaal zo snel mogelijk. Volg de toestand goed op.

- Eenvoudige handelingen: mag via doe-het-zelf of door werknemer(s) met opleidingsattest eenvoudige handelingen
Kan eenvoudig verwijderd worden door de kachel in zijn geheel te verwijderen.

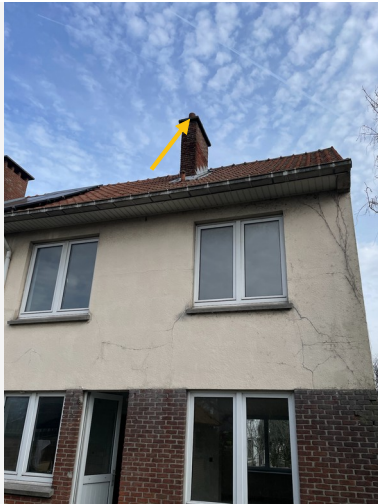
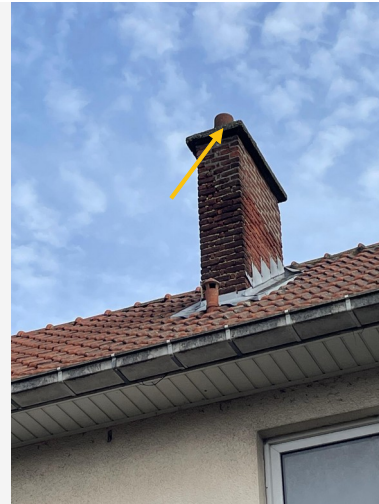
Eindbeoordeling materiaalrisico	Laag materiaalrisico en/of verlaagde kans op vezelvrijgave
---------------------------------	--

Gebondenheid	Categorie 1: hechtgebonden in oorsprong
Asbestsoort (vezeltype)	Crocidoliet aanwezig
Asbestconcentratie	Laag (< 50%)
Afschermingsgraad van het gehele materiaal	Geheel of deels vrij aan de buitenlucht
Toestand van het materiaal	Licht beschadigd, licht verweerd. Intact materiaal type Pical – asbestboard of categorie III 'gebondenheid'

Beschrijving	rookafvoer
Omgeving	Buiten
Primaire drager	Schuin dak
Asbestmateriaal	Rookgaskanaal
Bindmiddel van asbestmateriaal	Cement
Gebondenheid op basis van bindmiddel	Hecht
Hoeveelheid (lengte - omtrek - dikte - aantal)	<ul style="list-style-type: none">• 1,00 m - 50,00 cm - 0,63 cm - 1 stuk
Totaal volume	0,003 m ³
Eenvoudig bereikbaar	Ja
Bevestigingswijze	<ul style="list-style-type: none">• Verlijmd, ingegoten, versmeerd

Identificatiemethode	Vaststelling zonder monstername
Destructieve handeling voor identificatie	Nee
Opmerking	Ruime inschatting van de zichtbare rookafvoer op het dak.

Het asbestmateriaal valt onder de mijlpaal van 2034.

Verwijderen

- Zorg voor een veilig beheer. Vermijd het beschadigen van het asbestmateriaal. Controleer de toestand jaarlijks op wijzigingen.

- Eenvoudige handelingen: enkel door erkend asbestverwijderaar
Hechtgebonden

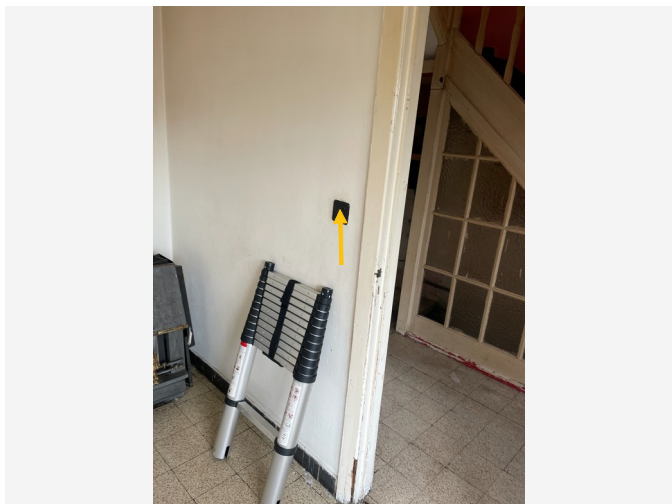
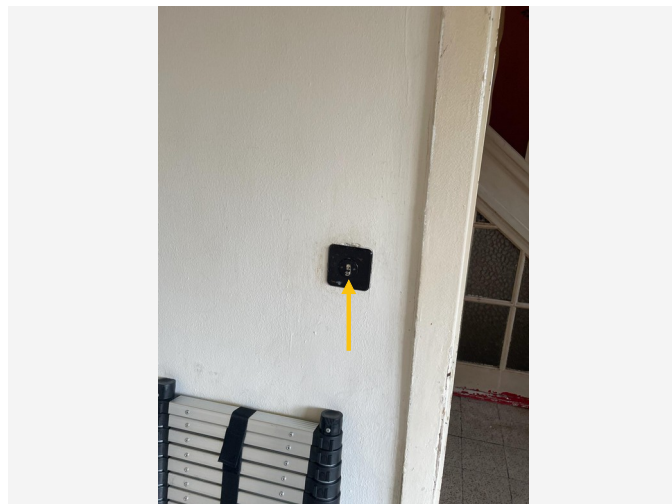
Eindbeoordeling materiaalrisico	Zeer laag materiaalrisico en/of zeer lage kans op vezelvrijgave
---------------------------------	---

Gebondenheid	Categorie 1: hechtgebonden in oorsprong
Asbestsoort (vezeltype)	Alleen chrysotiel
Asbestconcentratie	Laag (< 50%)
Afschermingsgraad van het gehele materiaal	Stootvaste afscherming of omkasting
Toestand van het materiaal	Licht beschadigd, licht verweerd. Intact materiaal type Pical – asbestboard of categorie III 'gebondenheid'

Beschrijving	bakeliet schakelaars
Omgeving	Binnen
Primaire drager	Binnenwand
Asbestmateriaal	Plaat, paneel, tablet - Type Bakeliet
Bindmiddel van asbestmateriaal	Kunststof of -hars
Gebondenheid op basis van bindmiddel	Hecht
Hoeveelheid (oppervlakte - dikte - aantal)	• 1,00 m ² - 1,00 cm - 1 stuk
Totaal volume	0,01 m ³
Eenvoudig bereikbaar	Ja
Bevestigingswijze	• Geschroefd
Identificatiemethode	Vaststelling zonder monsternamen

Destructieve handeling voor identificatie	Nee
Opmerking	7 bakeliete schakelaars verspreid over de woning.

Het asbestmateriaal valt onder de mijlpaal van 2040.

Zorgvuldig beheren

- Zorg voor een veilig beheer. Vermijd het beschadigen van het asbestmateriaal. Controleer de toestand jaarlijks op wijzigingen.

- Eenvoudige handelingen: mag via doe-het-zelf of door werknemer(s) met opleidingsattest eenvoudige handelingen hechtgebonden

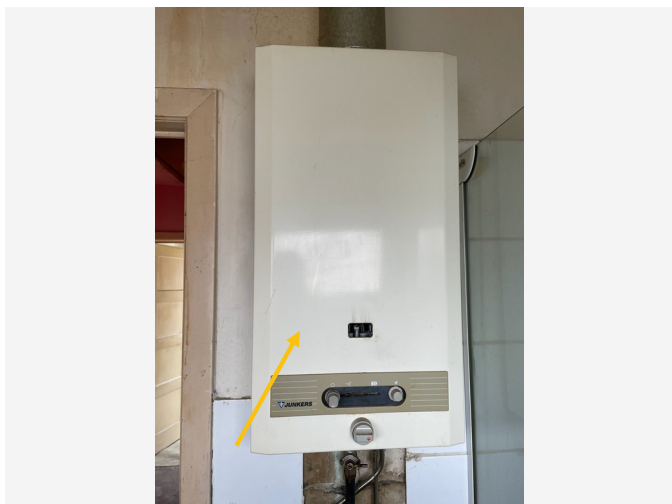
Vrije foto

De cv ketel is opgezocht op de website van IAD en is vrijgesteld van asbesttoepassingen.

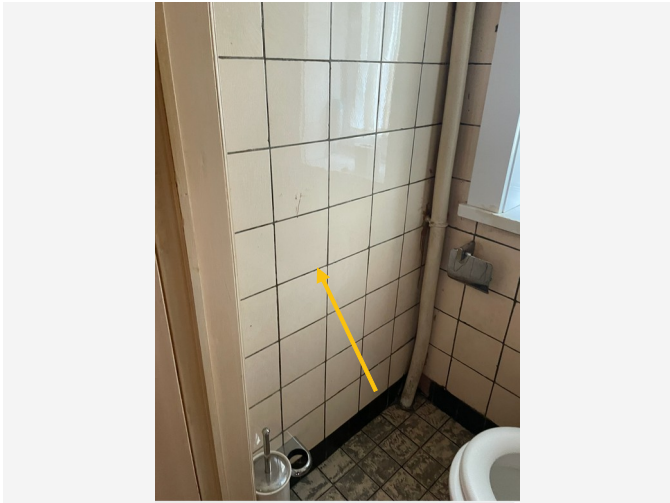
Er bevinden zich wandtegels in de keuken, badkamer en het toilet. Aangezien het een niet destructief onderzoek is kan er geen uitspraak gedaan worden over de tegellijm achter de wandtegels.

Identificatiemethode	Redelijk vermoeden
Primaire drager	Binnenwand
(Asbest)materiaal	In-situ afwerkingslagen - Lijm laag
Bindmiddel	Lijm
Gebondenheid bindmiddel	Hecht

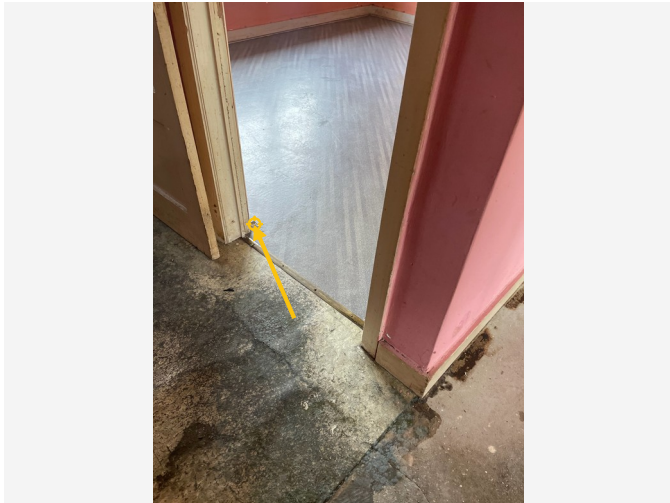
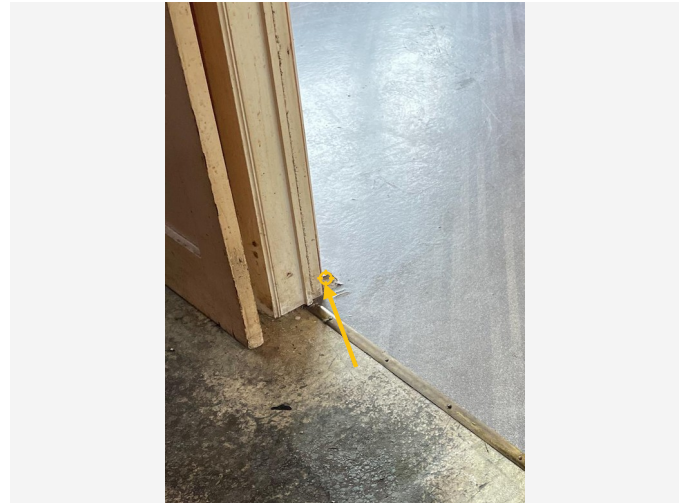
Geen asbest

#	Type	Referentie	Resultaat
6.1	Puntmonster	3	Geen asbest

Beschrijving	vinyl slaapkamer 1
Omgeving	Binnen
Primaire drager	Vloer
Bindmiddel van materiaal	Kunststof of -hars

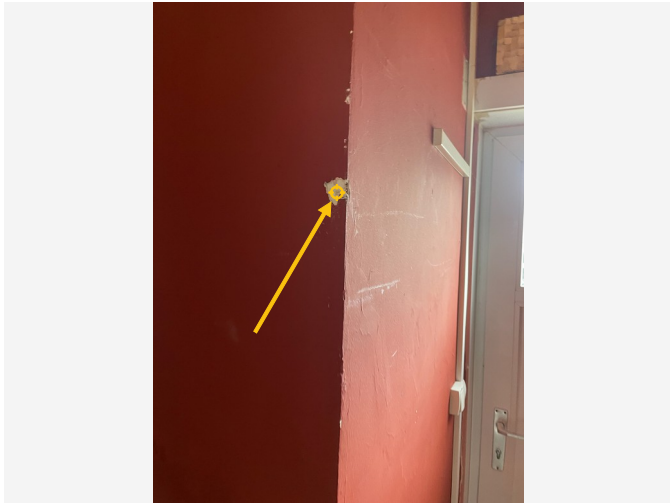
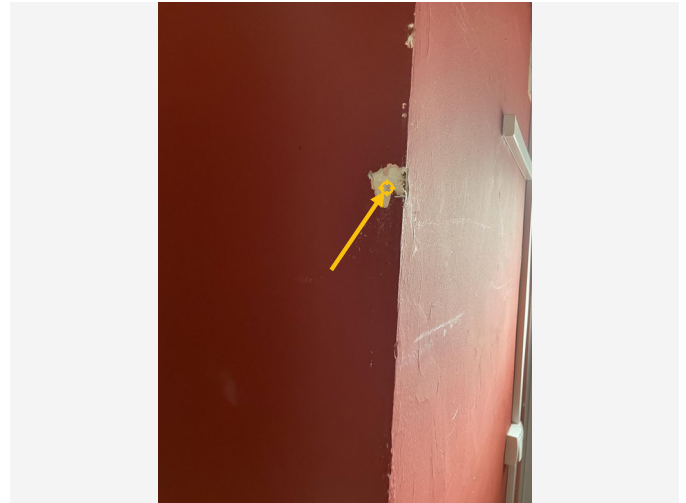
Geen asbest

#	Type	Referentie	Resultaat
7.1	Mengmonster	1	Geen asbest

Beschrijving	pleisterwerk muren
Omgeving	Binnen
Primaire drager	Binnenwand

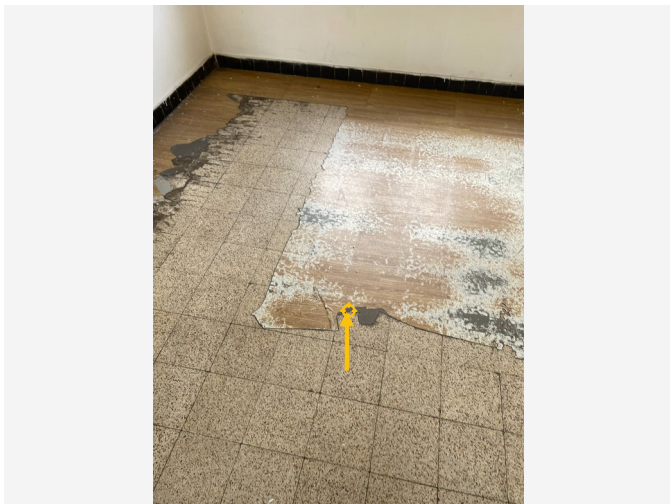
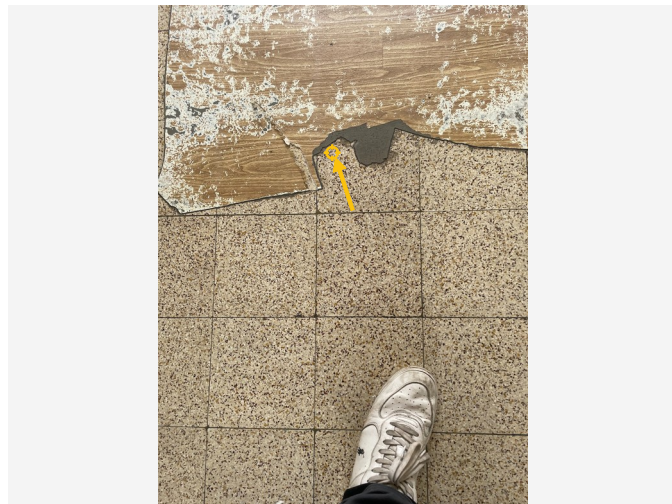
Fiche 8: vinyl beneden verdiep

Geen asbest

#	Type	Referentie	Resultaat
8.1	Puntmonster	5	Geen asbest

Beschrijving	vinyl beneden verdiep
Omgeving	Binnen
Primaire drager	Vloer
Bindmiddel van materiaal	Kunststof of -hars

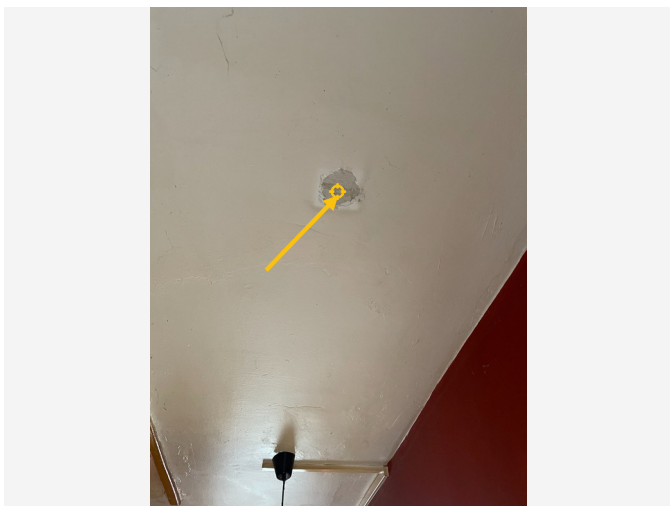
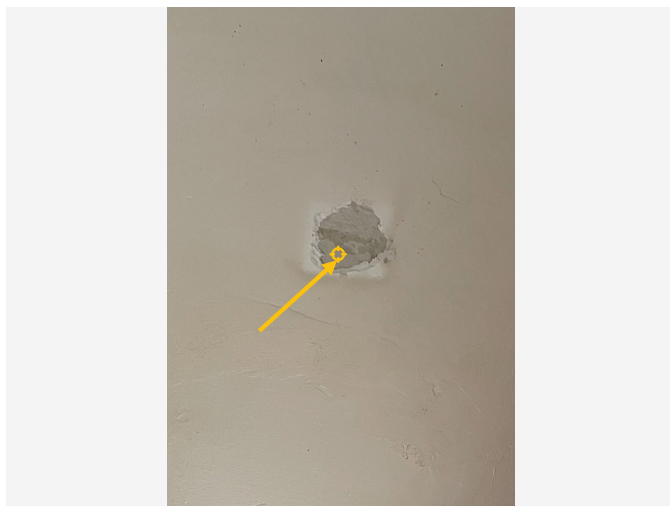
Fiche 9: pleisterwerk plafond

Geen asbest

#	Type	Referentie	Resultaat
9.1	Mengmonster	2	Geen asbest

Beschrijving	pleisterwerk plafond
Omgeving	Binnen
Primaire drager	Plafond

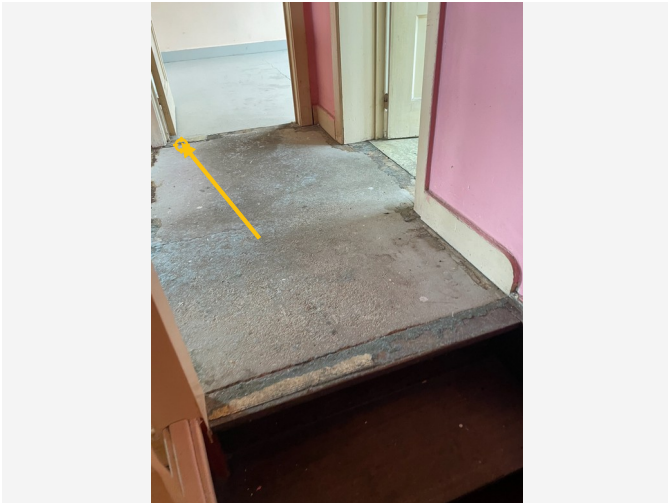
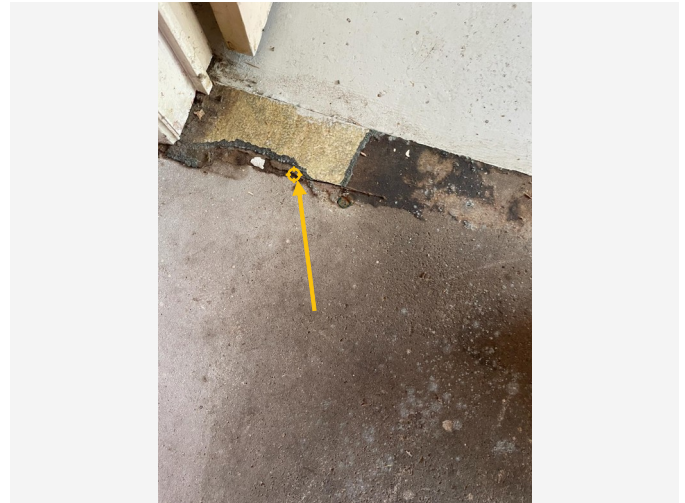
Geen asbest

#	Type	Referentie	Resultaat
10.1	Puntmonster	4	Geen asbest

Beschrijving	vinyl boven verdiep
Omgeving	Binnen
Primaire drager	Vloer
Bindmiddel van materiaal	Kunststof of -hars
