Asbestinventarisatetest

Rubensstraat 22, 1800 Vilvoorde

Attestnummer : 20240313-000279.000

Niet-asbestveilig

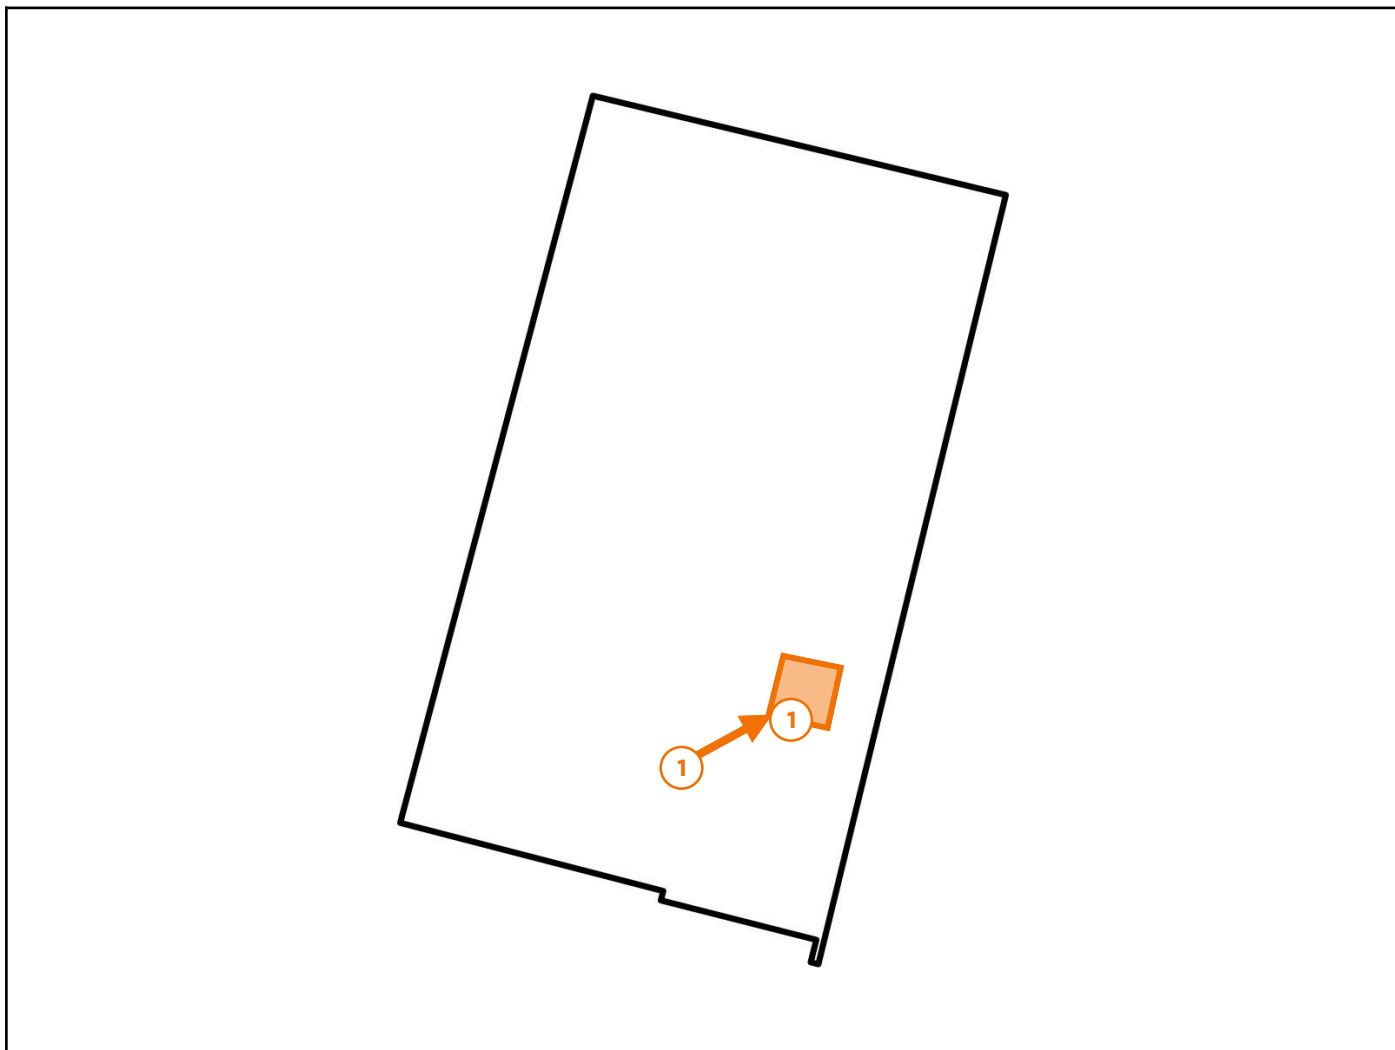
Plan 1.3: dak

Beschrijving	Type	Actie
1. rookafvoer	Asbestmateriaal	Verwijderen

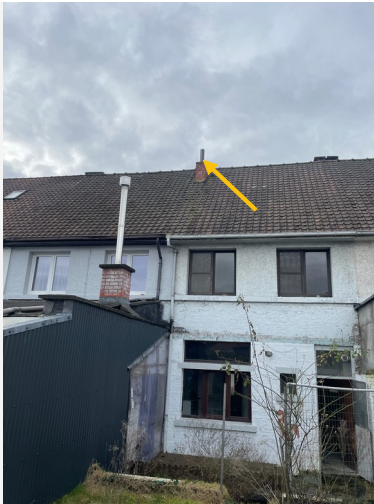
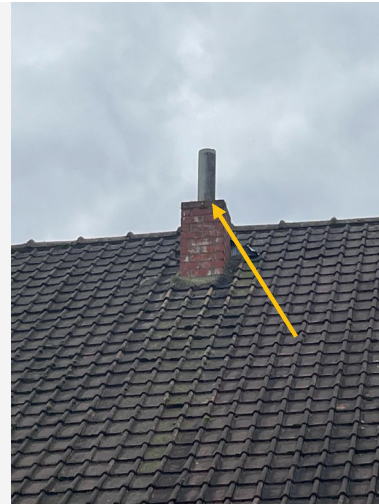
Het asbestmateriaal valt onder de mijlpaal van 2034.

Verwijderen

Eindbeoordeling materiaalrisico	Laag materiaalrisico en/of verlaagde kans op vezelvrijgave
---------------------------------	--

Beschrijving	rookafvoer
Omgeving	Buiten
Primaire drager	Schuin dak
Asbestmateriaal	Rookgaskanaal
Bindmiddel van asbestmateriaal	Cement
Gebondenheid op basis van bindmiddel	Hecht
Hoeveelheid (lengte - omtrek - dikte - aantal)	<ul style="list-style-type: none">• 1,00 m - 50,00 cm - 1,00 cm - 1 stuk
Totaal volume	0,005 m ³
Eenvoudig bereikbaar	Ja
Bevestigingswijze	<ul style="list-style-type: none">• Verlijmd, ingegoten, versmeerd

- Zorg voor een veilig beheer. Vermijd het beschadigen van het asbestmateriaal. Controleer de toestand jaarlijks op wijzigingen.

- Eenvoudige handelingen: enkel door erkend asbestverwijderaar
Hechtgebonden

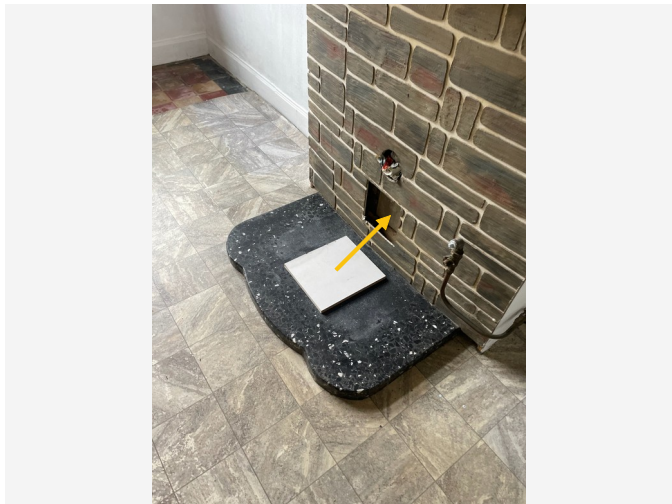
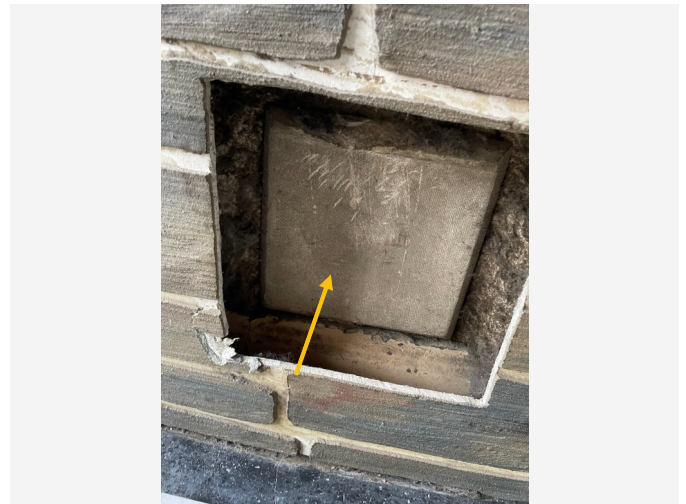
Het asbestmateriaal valt onder de mijlpaal van 2040.

Zorgvuldig beheren

Eindbeoordeling materiaalrisico	Zeer laag materiaalrisico en/of zeer lage kans op vezelvrijgave
---------------------------------	---

Beschrijving	roetschuif
Omgeving	Binnen
Primaire drager	HVAC infrastructuur en uitrusting
Asbestmateriaal	Schouwhoed, ventilatiekap (anti-windval)
Bindmiddel van asbestmateriaal	Cement
Gebondenheid op basis van bindmiddel	Hecht
Hoeveelheid (gewicht - aantal)	<ul style="list-style-type: none">• 1,56 kg - 1 stuk
Totaal gewicht	1,56 kg
Eenvoudig bereikbaar	Ja
Bevestigingswijze	<ul style="list-style-type: none">• Geklemd
Identificatiemethode	Vaststelling zonder monsternamen

- Verwijder dit asbestmateriaal zo snel mogelijk. Volg de toestand goed op.

- Eenvoudige handelingen: mag via doe-het-zelf of door werknemer(s) met opleidingsattest eenvoudige handelingen hechtgebonden

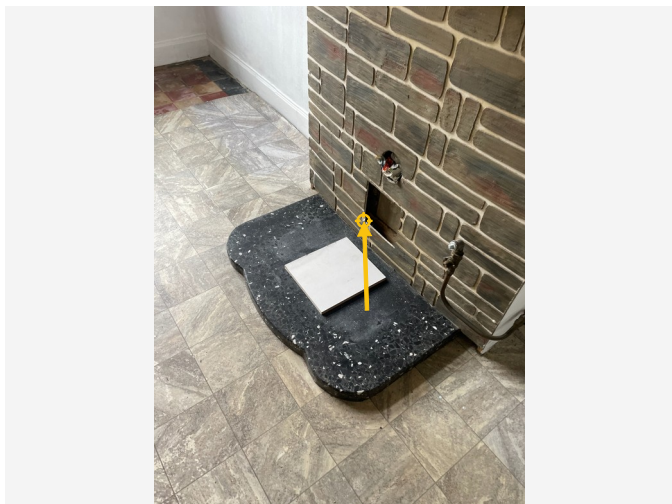
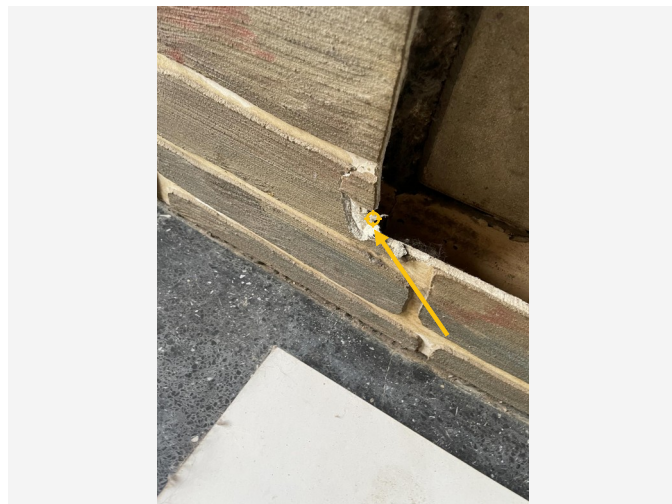
Het asbestmateriaal valt onder de mijlpaal van 2040.

Zorgvuldig beheren

Eindbeoordeling materiaalrisico	Laag materiaalrisico en/of verlaagde kans op vezelvrijgave
---------------------------------	--

#	Type	Referentie	Resultaat
3.1	Puntmonster	3	Chrysotiel

Beschrijving	Schouw beplating
Omgeving	Binnen
Primaire drager	Binnenwand
Asbestmateriaal	Plaat, paneel, tablet - Generiek
Bindmiddel van asbestmateriaal	Cement
Gebondenheid op basis van bindmiddel	Hecht
Hoeveelheid (oppervlakte - dikte - aantal)	• 3,00 m ² - 0,72 cm - 1 stuk

- Zorg voor een veilig beheer. Vermijd het beschadigen van het asbestmateriaal. Controleer de toestand jaarlijks op wijzigingen.

- Eenvoudige handelingen: mag via doe-het-zelf of door werknemer(s) met opleidingsattest eenvoudige handelingen
Hechtgebonden

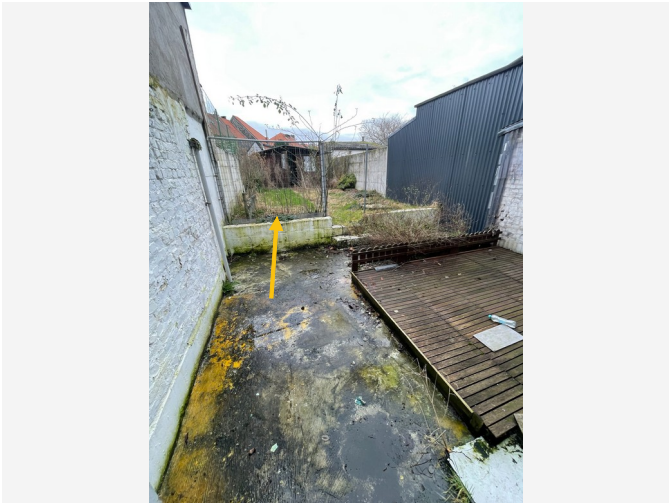
De tuin is deels overwoekerd. Hierdoor kan er niet uitgesloten worden dat er nog achterliggende asbesttoepassingen schuilen.

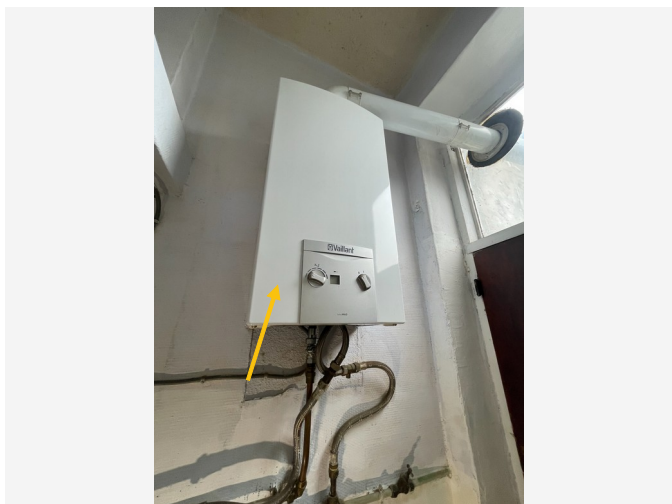
De cv ketel is opgezocht op de website van IAD en is vrijgesteld van asbesttoepassingen.

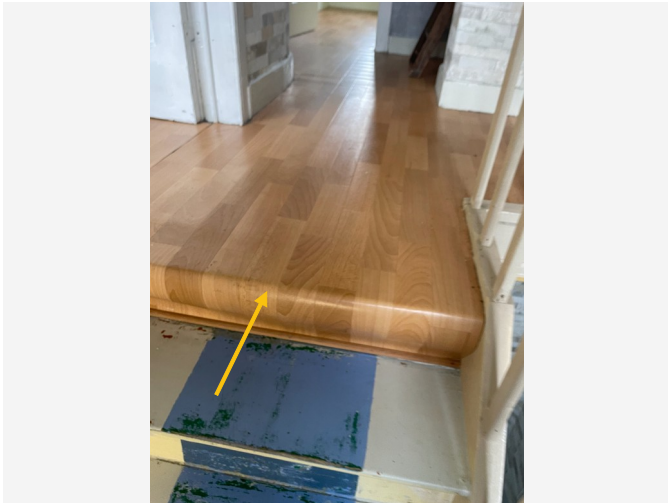
De vinyl op het gehele bovenverdiep en de hal beneden is niet asbestverdacht.

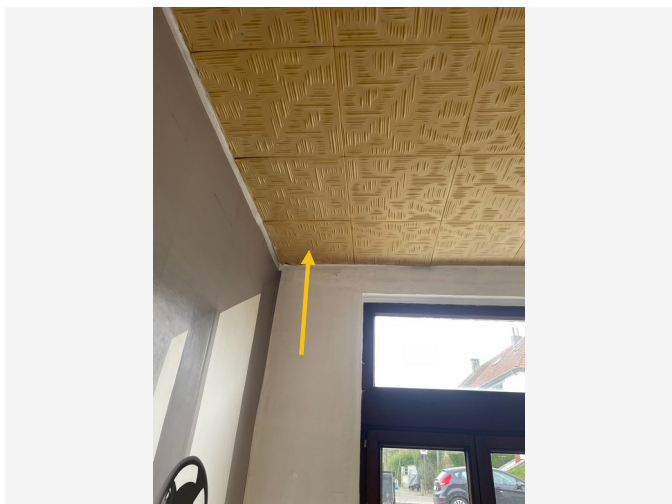
Aangezien het plafond op zowel het eerste verdiep als de gelijkvloers afgewerkt is met piepschuimtegels kan er geen uitspraak gedaan worden over achterliggende toepassingen.

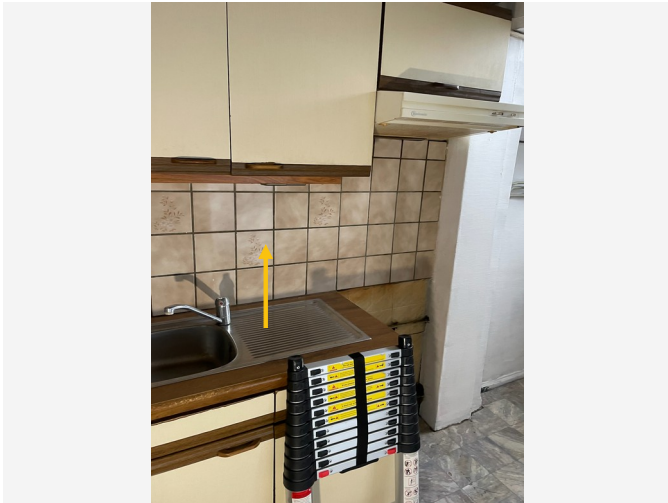
In de keuken en het toilet zijn wandtegels aanwezig. Aangezien het een niet destructief onderzoek is kan er geen uitspraak gedaan worden over de achterliggende tegellijm.

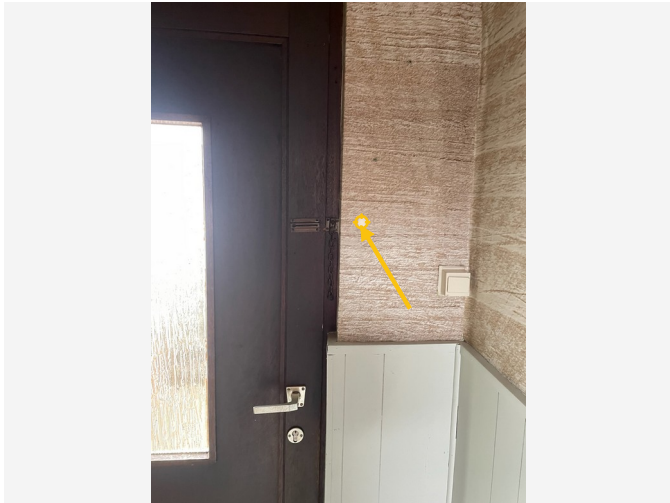
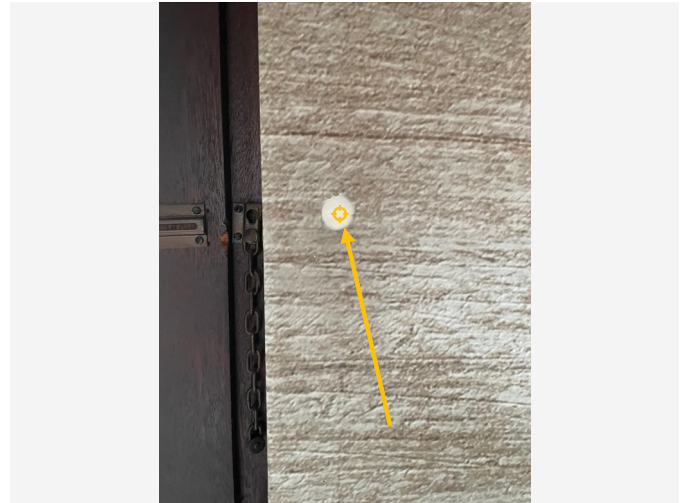
Geen asbest

#	Type	Referentie	Resultaat
9.1	Mengmonster	1	Geen asbest

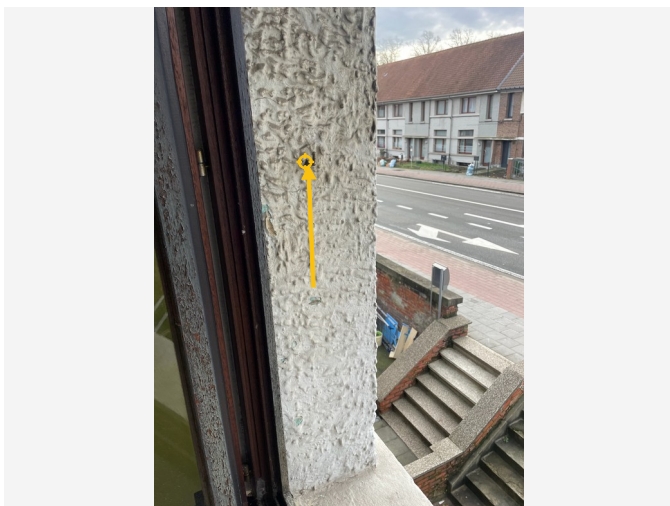
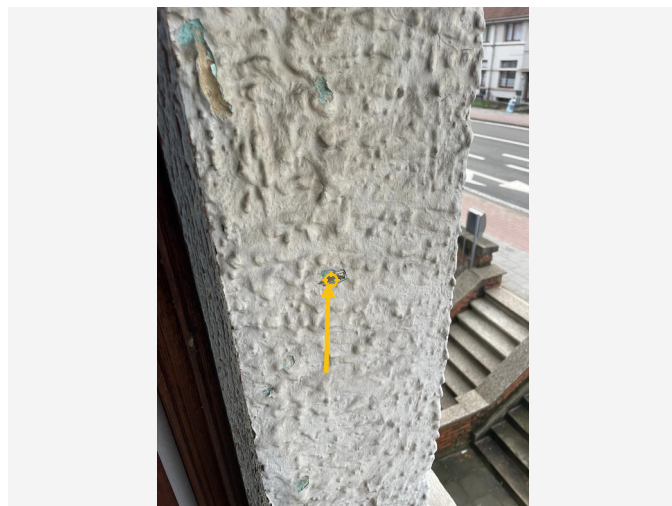
Geen asbest

#	Type	Referentie	Resultaat
10.1	Puntmonster	2	Geen asbest

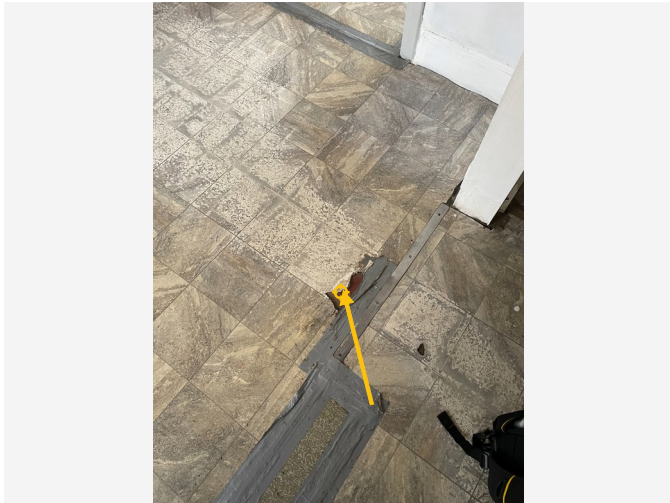
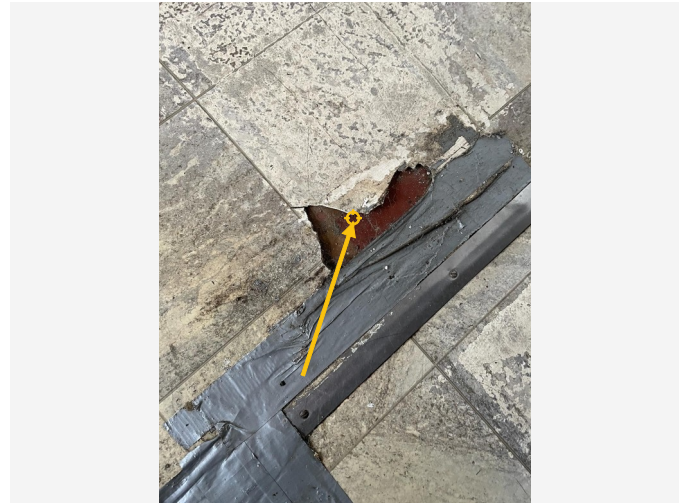
Geen asbest

#	Type	Referentie	Resultaat
11.1	Puntmonster	4	Geen asbest
