Asbestinventarisatattest

Brusselseheerweg 115, 9403 Ninove
Gemeenschappelijke delen

Attestnummer : 20251126-000360.000

Uitgegeven op : 26.11.2025

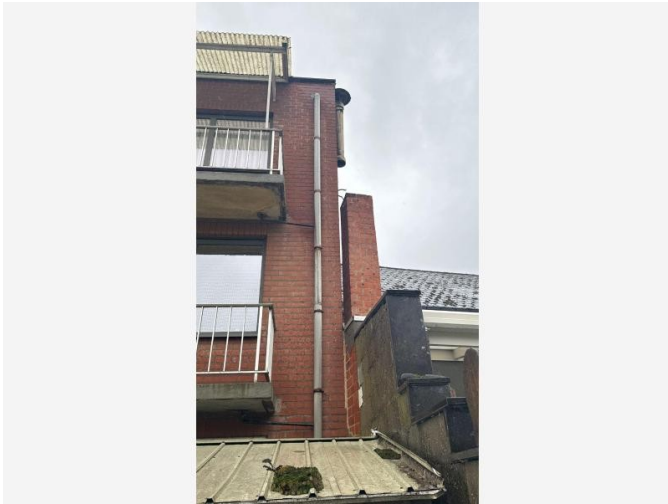
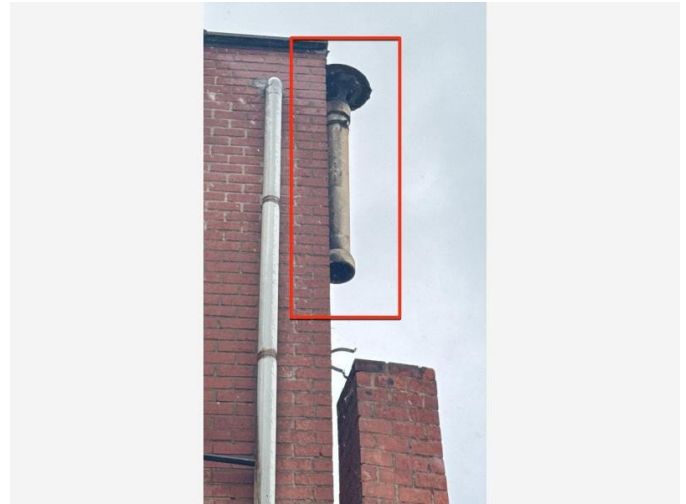
| Fiche 1: Rookgaskanaal..... | 12 |

Het asbestmateriaal valt onder de mijlpaal van 2034.

| Eindbeoordeling materiaalrisico | Laag materiaalrisico en/of verlaagde kans op vezelvrijgave |

| Asbestsoort (vezeltype) | Crocidoliet aanwezig |
| Toestand van het materiaal | Licht beschadigd, licht verweerd. Intact calciumsilicaatmateriaal of categorie III 'gebondenheid' |

| Beschrijving | Rookgaskanaal |

Verwijderen

- Zorg voor een veilig beheer. Vermijd het beschadigen van het asbestmateriaal. Controleer de toestand jaarlijks op wijzigingen.
- Voer bijkomende staalname(s) uit.

- Eenvoudige handelingen: mag via doe-het-zelf of door werknemer(s) met opleidingsattest eenvoudige handelingen
Voor een asbesthoudende rookafvoerkanaal voorziet de wet geen verplichting om deze asbesthoudende toepassing te laten verwijderen door een firma met een opleidingsattest eenvoudige handelingen. U mag, in principe, ongeacht beschadigingen of vrije asbestvezels, deze asbesttoepassing zelf verwijderen met inachtneming van de nodige veiligheidsmaatregelen om uzelf en uw omgeving te beschermen. Een beschadigde asbesttoepassing in slechte staat kan makkelijk verder breken of vergruizen. Er komen dan schadelijke asbestvezels vrij die ingeademd kunnen worden.

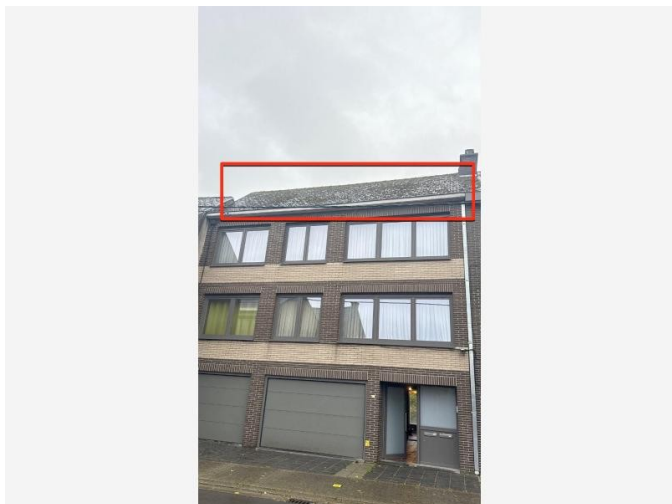
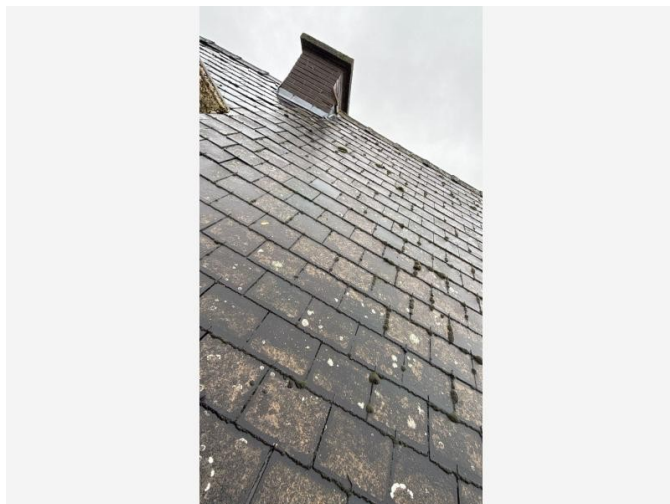
| Fiche 2: Dak - leien..... | 15 |

Het asbestmateriaal valt onder de mijlpaal van 2034.

| Eindbeoordeling materiaalrisico | Verhoogd materiaalrisico en/of verhoogde kans op vezelvrijgave |

| Asbestsoort (vezeltype) | Crocidoliet aanwezig |
| Toestand van het materiaal | Matig beschadigd, matig verweerd |

| Beschrijving | Dak - leien |

Verwijderen

- Zorg voor een veilig beheer. Vermijd het beschadigen van het asbestmateriaal. Controleer de toestand jaarlijks op wijzigingen.
- Voer bijkomende staalname(s) uit.

- Eenvoudige handelingen: mag via doe-het-zelf of door werknemer(s) met opleidingsattest eenvoudige handelingen
Voor dakleien voorziet de wet geen verplichting om deze asbestverdachte toepassing te laten verwijderen door een firma met een opleidingsattest eenvoudige handelingen. U mag, in principe, ongeacht beschadigingen of vrije asbestvezels, deze asbesttoepassing zelf verwijderen met inachtneming van de nodige veiligheidsmaatregelen om uzelf en uw omgeving te beschermen. Een beschadigde asbesttoepassing in slechte staat kan makkelijk verder breken of vergruizen. Er komen dan schadelijke asbestvezels vrij die ingeademd kunnen worden.

1. leien mogen niet breken of beschadigd worden (nooit gooien of breken)
2. besproei de leien met speciaal fixeermiddel (per keer +- 5m²)
3. bevestigingsnagel lei losmaken d.m.v. klauwhamer met blokje hout eronder om beschadiging te vermijden
4. leien één voor één losmaken
5. leien één voor één voorzichtig stapelen in een asbestafvalzak (niet breken)
6. met het asbestafval kunt u terecht op het recyclagepark of bij een geregistreerde asbestinzamelaar. Zorg ervoor dat het asbestafval dubbel en luchtdicht verpakt is.

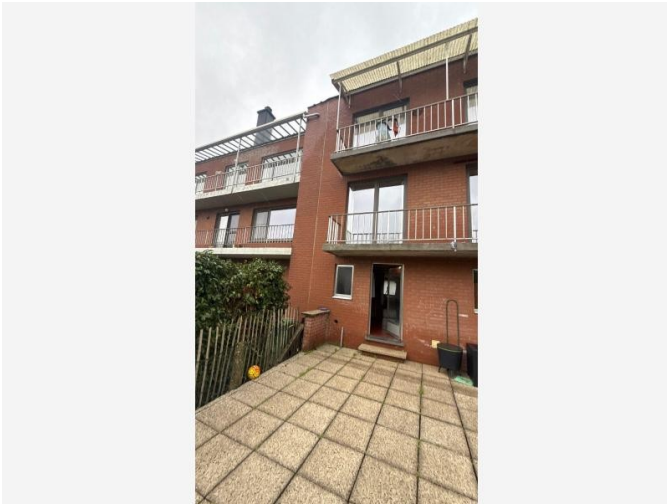
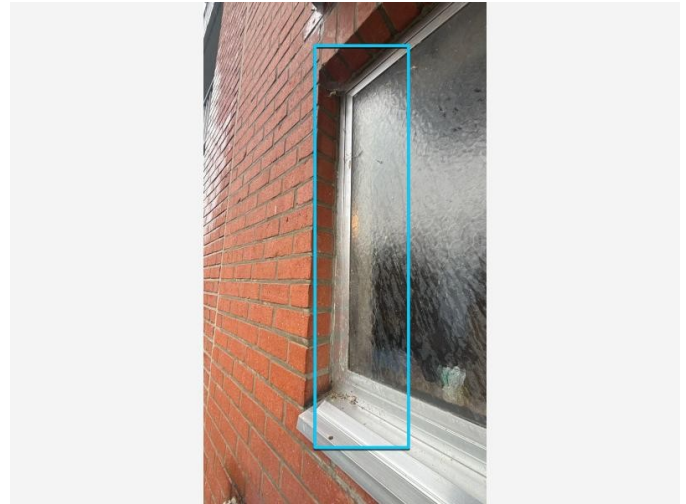
| Fiche 3: Mastiek ramen/deuren..... | 18 |

Het asbestmateriaal valt onder de mijlpaal van 2040.

| Eindbeoordeling materiaalrisico | Laag materiaalrisico en/of verlaagde kans op vezelvrijgave |

| Asbestsoort (vezeltype) | Amfibool aanwezig, uitgezonderd crocidoliet |
| Toestand van het materiaal | Licht beschadigd, licht verweerd. Intact calciumsilicaatmateriaal of categorie III 'gebondenheid' |

| Beschrijving | Mastiek ramen/deuren |

Zorgvuldig beheren

- Zorg voor een veilig beheer. Vermijd het beschadigen van het asbestmateriaal. Controleer de toestand jaarlijks op wijzigingen.
- Voer bijkomende staalname(s) uit.

- Eenvoudige handelingen: mag via doe-het-zelf of door werknemer(s) met opleidingsattest eenvoudige handelingen
Voor mastiek voorziet de wet geen verplichting om deze asbestverdachte toepassing te laten verwijderen door een firma met een opleidingsattest eenvoudige handelingen. U mag, in principe, ongeacht beschadigingen of vrije asbestvezels, deze asbesttoepassing zelf verwijderen met inachtneming van de nodige veiligheidsmaatregelen om uzelf en uw omgeving te beschermen. Een beschadigde asbesttoepassing in slechte staat kan makkelijk verder breken of vergruizen. Er komen dan schadelijke asbestvezels vrij die ingeademd kunnen worden.

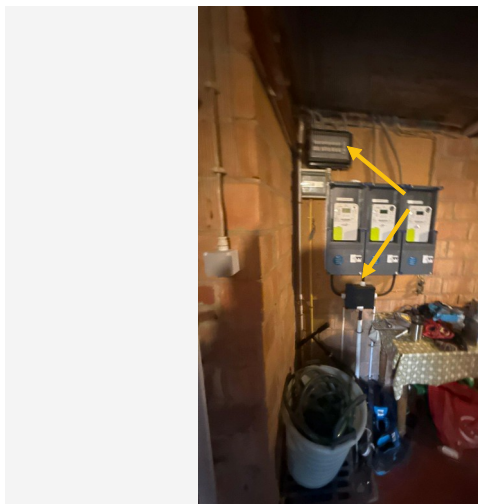
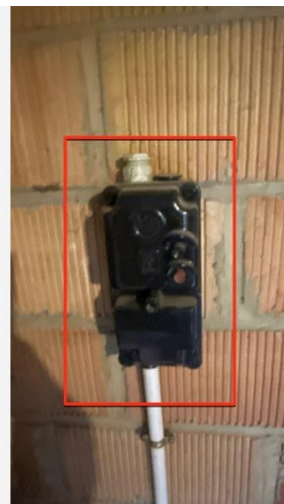
| Fiche 4: Bakeliet elektriciteitskast/schakelaars..... | 21 |

Het asbestmateriaal valt onder de mijlpaal van 2040.

| Eindbeoordeling materiaalrisico | Laag materiaalrisico en/of verlaagde kans op vezelvrijgave |

| Asbestsoort (vezeltype) | Crocidoliet aanwezig |
| Toestand van het materiaal | Onbeschadigd, niet verweerd |

| Beschrijving | Bakeliet elektriciteitskast/schakelaars |

Zorgvuldig beheren

- Zorg voor een veilig beheer. Vermijd het beschadigen van het asbestmateriaal. Controleer de toestand jaarlijks op wijzigingen.
- Voer bijkomende staalname(s) uit.

- Eenvoudige handelingen: mag via doe-het-zelf of door werknemer(s) met opleidingsattest eenvoudige handelingen
Voor bakeliet toepassingen voorziet de wet geen verplichting om deze asbestverdachte toepassing te laten verwijderen door een firma met een opleidingsattest eenvoudige handelingen. U mag indien het asbestverdachte materiaal volledig intact is en er geen vrije asbestvezels zichtbaar zijn, deze asbesttoepassing zelf verwijderen. Maatregelen nemen is hierbij verplicht om verspreiding en inademing van schadelijke asbestvezels tegen te gaan. Verplichte maatregelen bij de verwijdering:
 1. de materialen niet gooien, de materialen niet breken en de materialen in één stuk verwijderen
 2. de materialen opslaan in gesloten verpakkingen

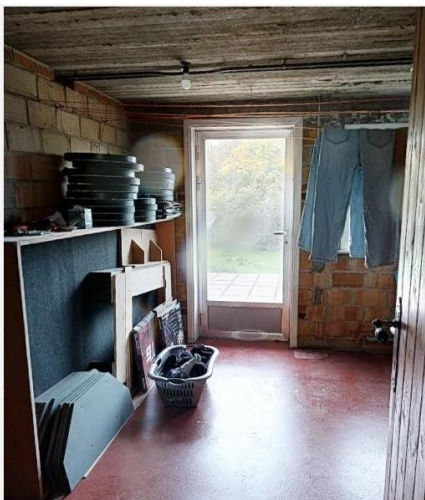
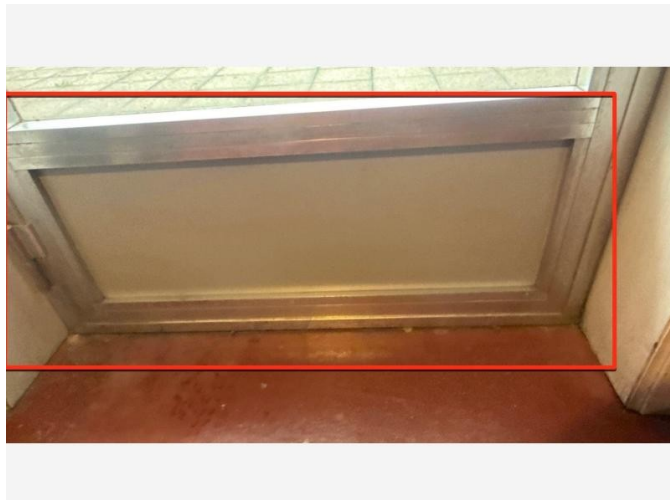
| Fiche 5: Deur - glasal plaat..... | 24 |

Het asbestmateriaal valt onder de mijlpaal van 2040.

| Eindbeoordeling materiaalrisico | Laag materiaalrisico en/of verlaagde kans op vezelvrijgave |

| Asbestsoort (vezeltype) | Crocidoliet aanwezig |
| Toestand van het materiaal | Onbeschadigd, niet verweerd |

| Beschrijving | Deur - glasal plaat |

Zorgvuldig beheren

- Zorg voor een veilig beheer. Vermijd het beschadigen van het asbestmateriaal. Controleer de toestand jaarlijks op wijzigingen.
- Voer bijkomende staalname(s) uit.

- Eenvoudige handelingen: mag via doe-het-zelf of door werknemer(s) met opleidingsattest eenvoudige handelingen
Voor platen in glasal voorziet de wet geen verplichting om deze asbestverdachte toepassing te laten verwijderen door een firma met een opleidingsattest eenvoudige handelingen. U mag, in principe, ongeacht beschadigingen of vrije asbestvezels, deze asbestverdachte toepassing zelf verwijderen. Maatregelen nemen is hierbij verplicht om verspreiding en inademing van schadelijke asbestvezels tegen te gaan. Verplichte maatregelen bij de verwijdering:
 1. nat maken (water) of fixeren (fixeermiddel) van het materiaal
 2. beschikken over PE-folie en zakken om loskomende deeltjes en afval op te vangen en te verpakken

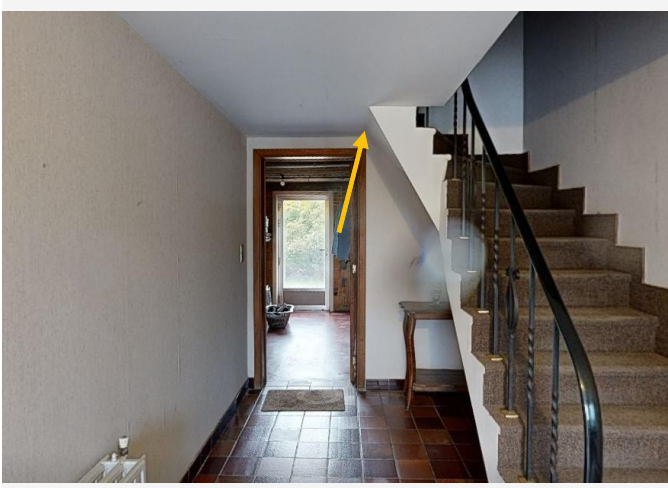
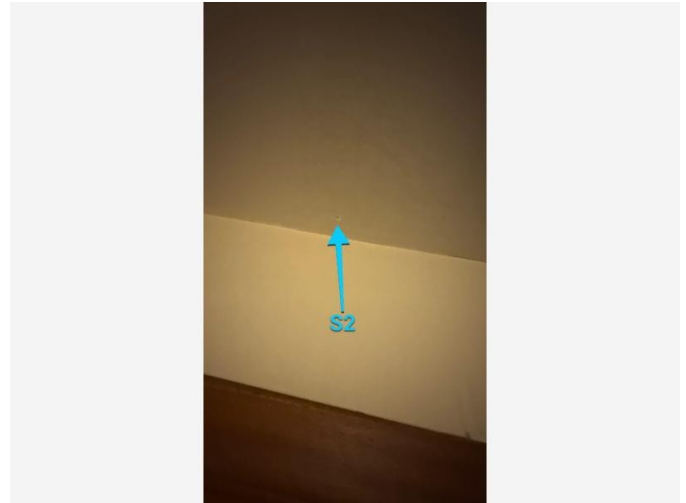
Fiche 6: Pleister plafond

Geen asbest
