Asbestinventarisatetest

Houtemboskerkweg 30, 1800 Vilvoorde

Attestnummer : 20260526-000208.000

Uitgegeven op : 26.05.2026

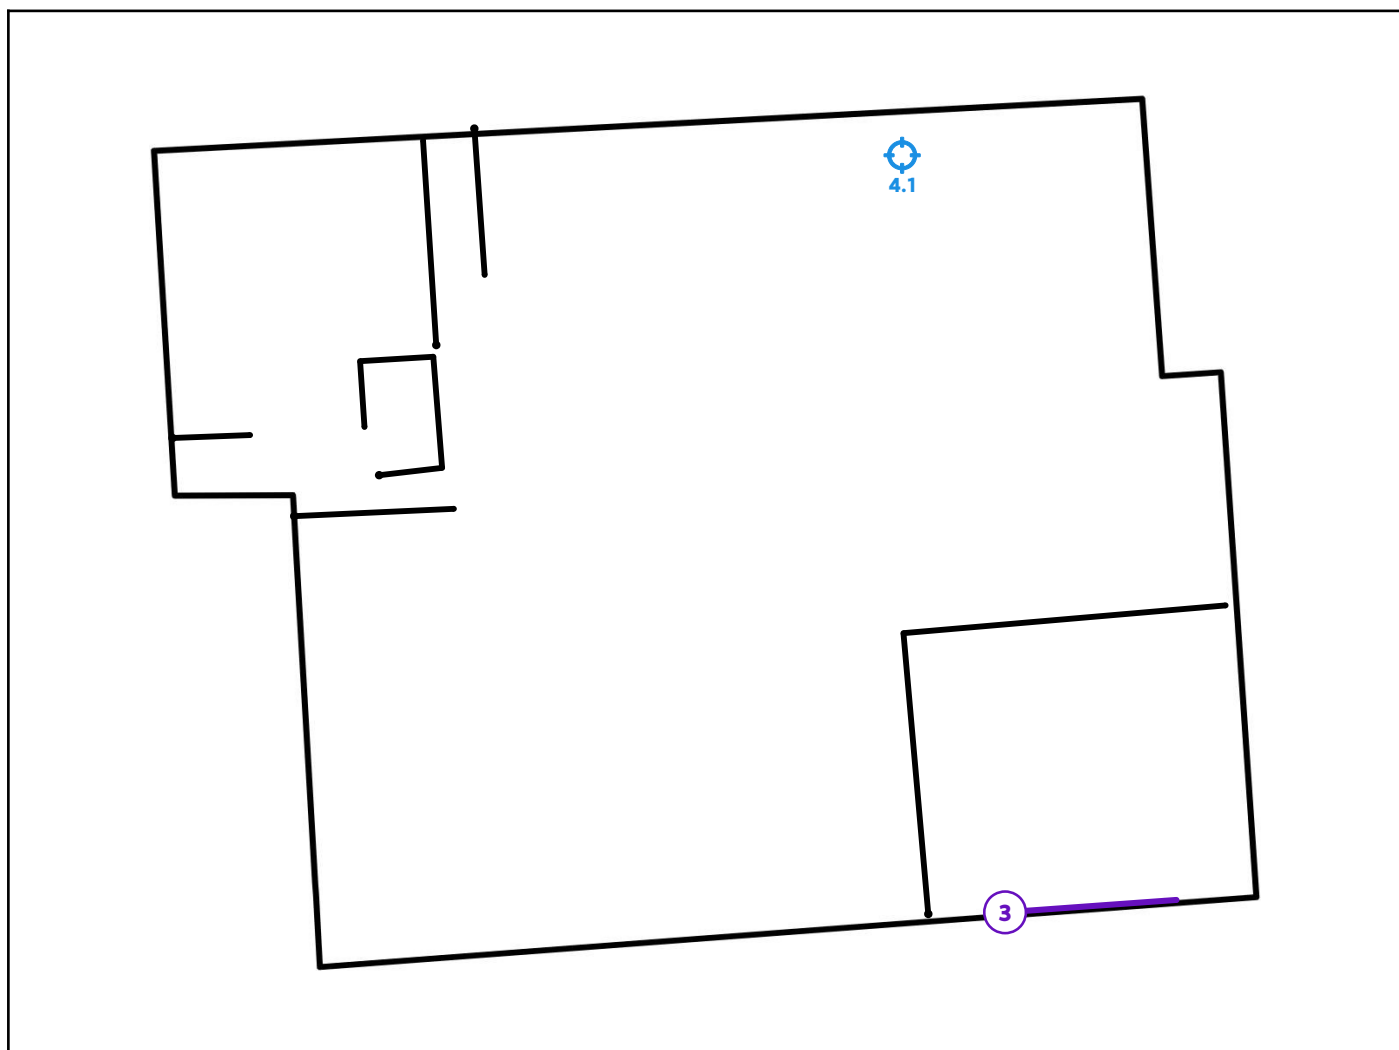
Plan 1.1: Hoofdgebouw plan

Beschrijving	Type	Actie
3. Faiencetegels	Advies	-
4. Vloerzeil	Geen asbest	-
4.1 Code: 3	Puntmonster	-

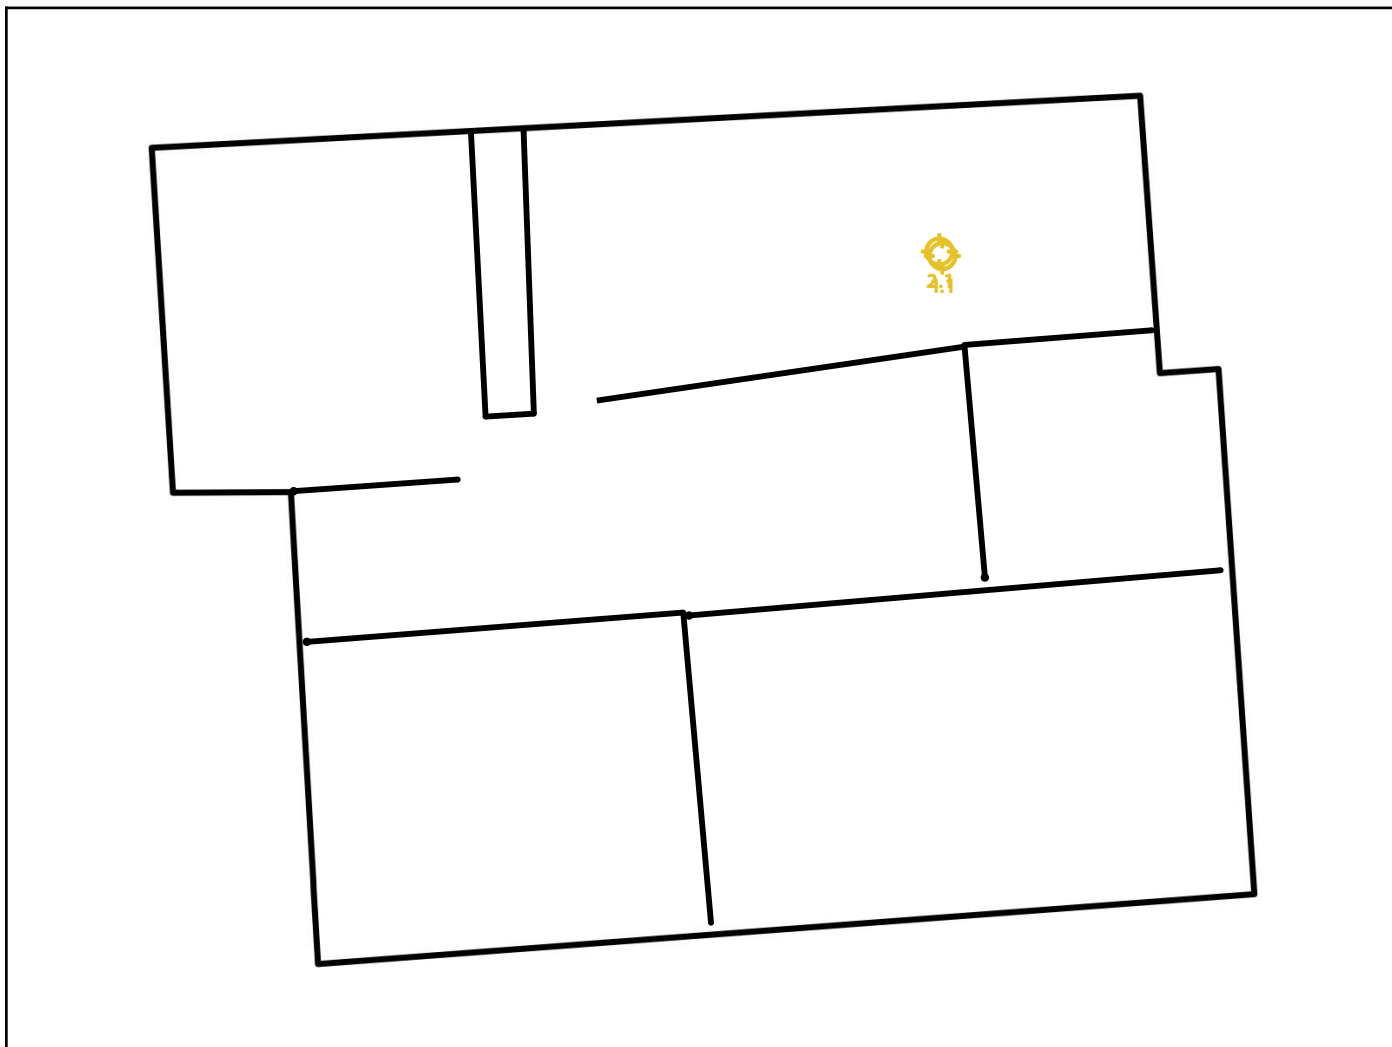
Plan 1.2: Hoofdgebouw plan

Beschrijving	Type	Actie
1. Lijm verdiep	Asbestmateriaal	Zorgvuldig beheren
1.1 Code: 2	Puntmonster	-
2. Vloertegel verdiep	Asbestmateriaal	Zorgvuldig beheren
2.1 Code: 1	Puntmonster	-

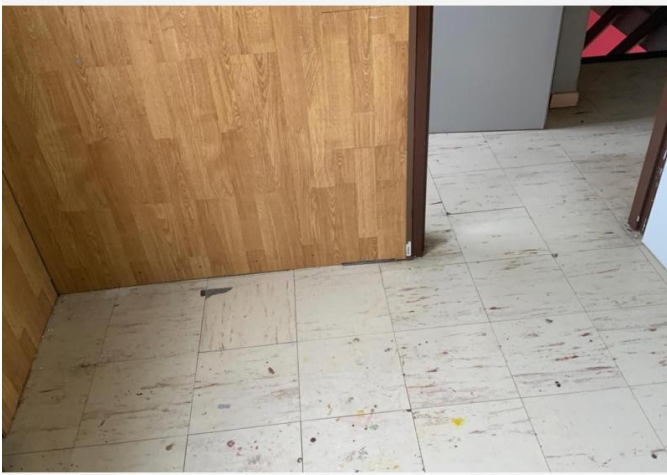
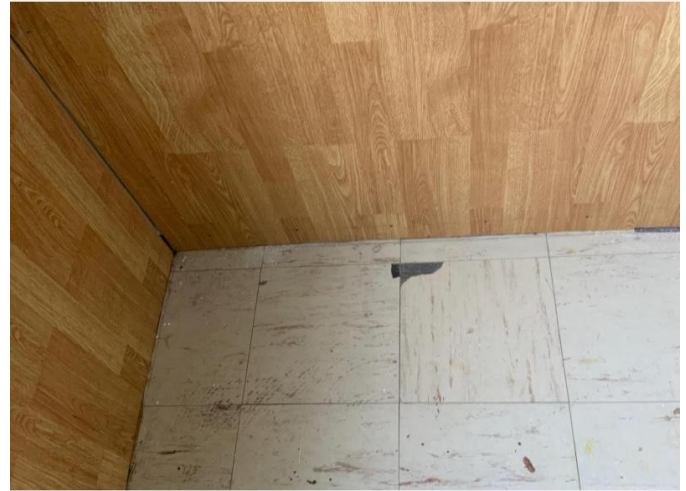
Het asbestmateriaal valt onder de mijlpaal van 2040.

Eindbeoordeling materiaalrisico	Laag materiaalrisico en/of verlaagde kans op vezelvrijgave
---------------------------------	--

#	Type	Referentie	Resultaat
1.1	Puntmonster	2	Chrysotiel

Beschrijving	Lijm verdiep
Omgeving	Binnen
Primaire drager	Vloer
Asbestmateriaal	In-situ afwerkingslagen - Lijmlaag
Bindmiddel van asbestmateriaal	Lijm
Gebondenheid op basis van bindmiddel	Hecht
Hoeveelheid (oppervlakte - dikte - aantal)	<ul style="list-style-type: none">• 50,00 m² - 4,00 mm - 1 stuk
Totaal volume	0,20 m ³
Eenvoudig bereikbaar	Ja
Bevestigingswijze	<ul style="list-style-type: none">• Verlijmd, ingegoten, versmeerd
Identificatiemethode	Een monstername door de asbestdeskundige met laboanalyse door een asbestlabo.
Destructieve handeling voor identificatie	Nee

- Zorg voor een veilig beheer. Vermijd het beschadigen van het asbestmateriaal. Controleer de toestand jaarlijks op wijzigingen.

- Hermetische zone (erkend asbestverwijderaar) om vezel verspreiding tegen te gaan

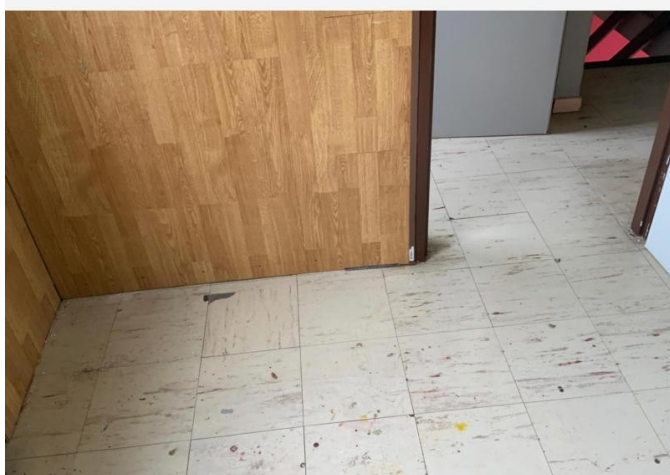
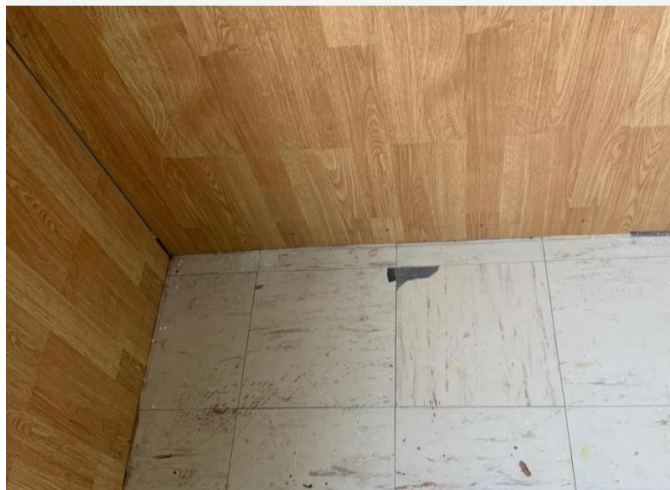
Het asbestmateriaal valt onder de mijlpaal van 2040.

Eindbeoordeling materiaalrisico	Laag materiaalrisico en/of verlaagde kans op vezelvrijgave
---------------------------------	--

#	Type	Referentie	Resultaat
2.1	Puntmonster	1	Chrysotiel

Beschrijving	Vloertegel verdiep
Omgeving	Binnen
Primaire drager	Vloer
Asbestmateriaal	Prefab - afwerking - Tegel
Bindmiddel van asbestmateriaal	Cement
Gebondenheid op basis van bindmiddel	Hecht
Hoeveelheid (oppervlakte - dikte - aantal)	<ul style="list-style-type: none">• 50,00 m² - 0,80 cm - 1 stuk
Totaal volume	0,40 m ³
Eenvoudig bereikbaar	Ja
Bevestigingswijze	<ul style="list-style-type: none">• Verlijmd, ingegoten, versmeerd
Identificatiemethode	Een monstername door de asbestdeskundige met laboanalyse door een asbestlabo.
Destructieve handeling voor identificatie	Nee

- Zorg voor een veilig beheer. Vermijd het beschadigen van het asbestmateriaal. Controleer de toestand jaarlijks op wijzigingen.

- Hermetische zone (erkend asbestverwijderaars) om vezel verspreiding tegen te gaan

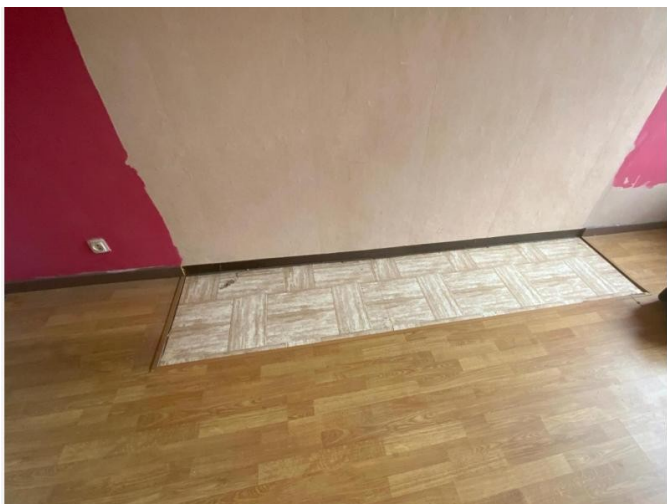
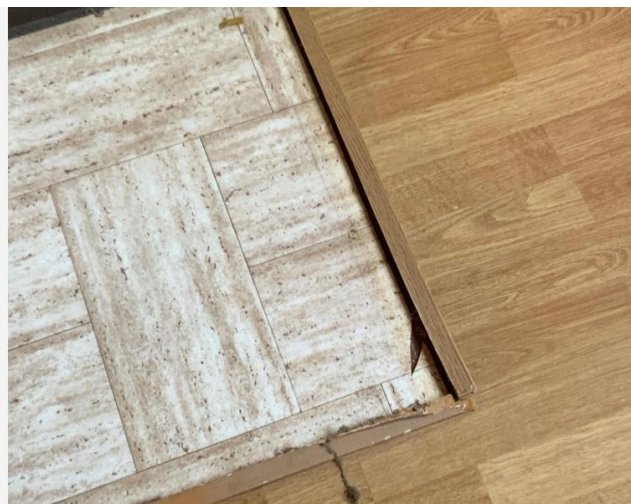
Fiche 4: Vloerzeil

Geen asbest

#	Type	Referentie	Resultaat
4.1	Puntmonster	3	Geen asbest

Beschrijving	Vloerzeil
Omgeving	Binnen
Primaire drager	Vloer
Bindmiddel van materiaal	Kunststof of -hars
Gebondenheid op basis van bindmiddel	Hecht
Hoeveelheid (oppervlakte - aantal)	<ul style="list-style-type: none">• 40,00 m² - 1 stuk
Totale oppervlakte	40,00 m ²
Identificatiemethode	Een monstername door de asbestdeskundige met laboanalyse door een asbestlabo.
Destructieve handeling voor identificatie	Nee

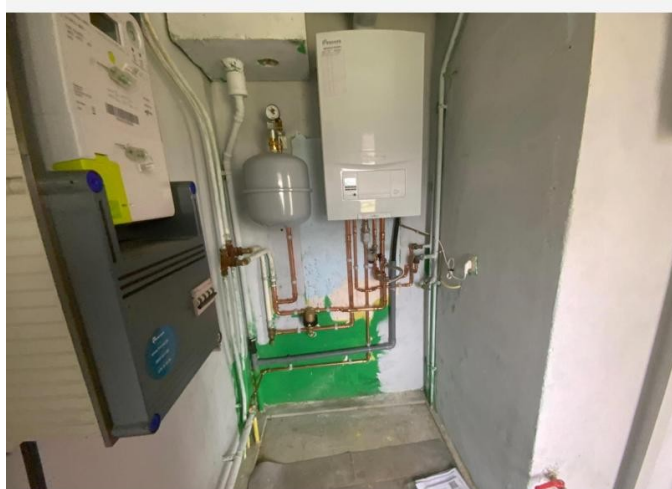
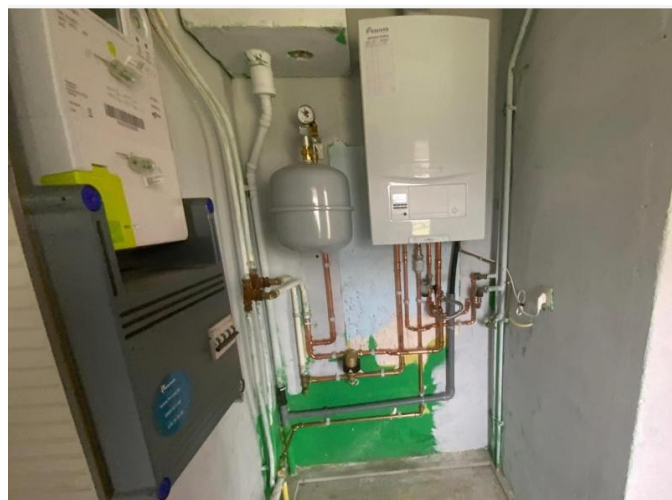
Beschrijving	Notitie	Terug te vinden op plannen
Fiche 5: Stookketel dichtingen en isolerend materiaal	Het gaat hierom een recent geplaatste condenserende gaswandketel. Deze bevatten geen asbesthoudende dichtingen of materialen.	-
Fiche 6: Afdichting schrijnwerk	De afdichtingskit/mastiek tussen de gevel en het buitenschrijnwerk (ramen en deuren) in het te onderzoeken gebouw wordt niet als asbestverdacht beschouwd. Het betreft geen mastiek of kit met een relatief harde of pasta-achtige structuur. Dit geldt eveneens voor de afdichtingskit tussen het glas en de raam- of deurprofielen. Er blijft echter steeds een mogelijkheid dat zich onder een niet-verdachte afdichtingskit alsnog verdachte mastiek bevindt die nadien is overgekit. Voorzichtigheid bij renovatiewerken is daarom steeds aangewezen	-
Fiche 7: Dakbedekking Steeldeckpanelen	Het betreft een steeldeck dakbedekking (enkelvoudige staalplaten); deze zijn niet verdacht. Er zijn geen materialen aanwezig onder deze panelen, enkel steeldeck	-

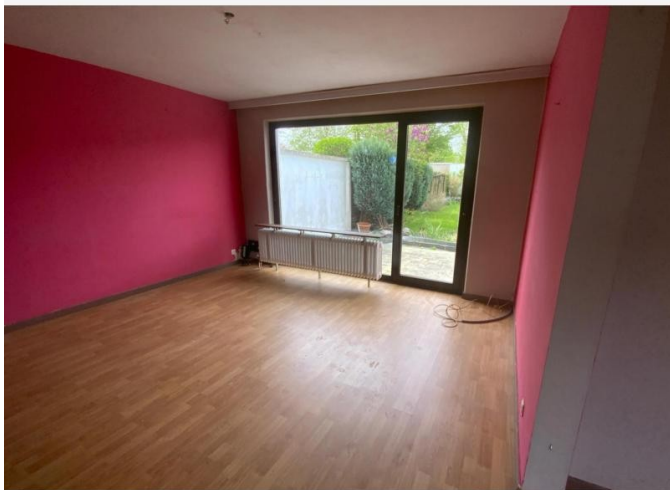
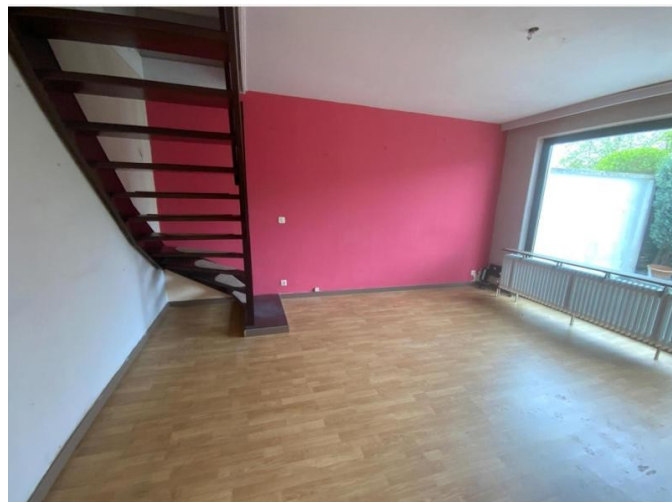
Beschrijving	Notitie	Terug te vinden op plannen
Fiche 8: Pleisterwerk plafonds (afwerking in houten platen)	De plafonds zijn afgewerkt met hout of gipskartonplaten. De afsmeerlagen ter hoogte van de naden zijn niet visueel waarneembaar, aangezien de platen overschilderd werden. Deze afsmeerlagen kunnen asbesthoudend zijn indien ze zijn aangebracht door een doe-het-zelver (zelfs na 2000) of door een aannemer vóór 2001. Achter deze plafondafwerkingen kunnen zich bovendien nog andere verdachte materialen bevinden. Bij renovatiewerken wordt daarom aanbevolen om vóór aanvang van de werken deze afsmeerlagen en eventuele toepassingen achter de platen destructief te laten onderzoeken, om mogelijke gezondheidsrisico's te beperken.	-
Fiche 9: Onderdak	Niet zichtbaar langs binnenkant, de dakbedekking is 5,5m hoog gelegen en afgewerkt met steeldeck.	-
Fiche 10: Pleisterwerk muren (afwerking in houten platen)	De muren zijn afgewerkt met hout of gipskartonplaten. De afsmeerlagen ter hoogte van de naden zijn niet visueel waarneembaar, aangezien de platen overschilderd werden. Deze afsmeerlagen kunnen asbesthoudend zijn indien ze zijn aangebracht door een doe-het-zelver (zelfs na 2000) of door een aannemer vóór 2001. Achter deze plafondafwerkingen kunnen zich bovendien nog andere verdachte materialen bevinden. Bij renovatiewerken wordt daarom aanbevolen om vóór aanvang van de werken deze afsmeerlagen en eventuele toepassingen achter de platen destructief te laten onderzoeken, om mogelijke gezondheidsrisico's te beperken.	-
