# Asbestinventarisatattest

Jan Jacobsstraat 23, 1831 Machelen

Attestnummer : 20260526-000307.000

Uitgegeven op : 26.05.2026

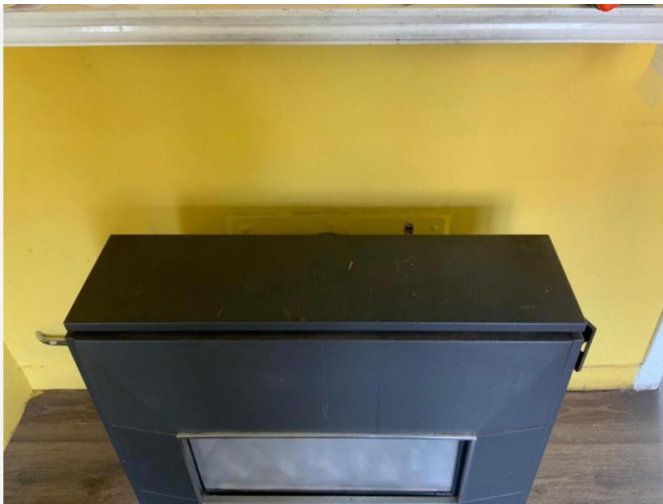
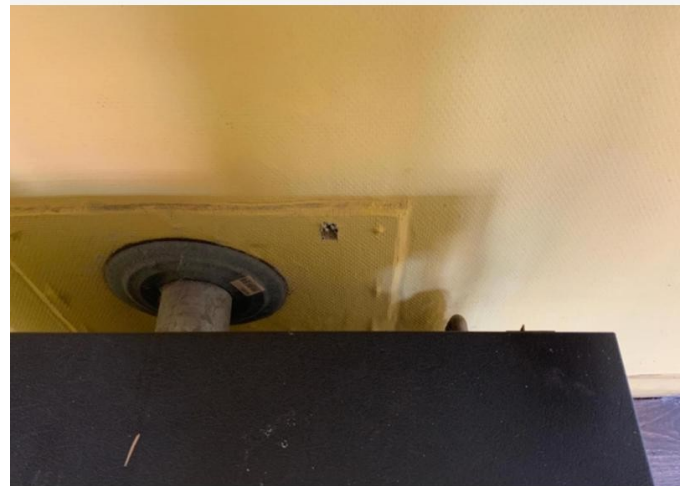
Het asbestmateriaal valt onder de mijlpaal van 2040.

Zorgvuldig beheren

| Eindbeoordeling materiaalisico | Laag materiaalisico en/of verlaagde kans op vezelvrijgave |

| Gebondenheid | Categorie 1: hechtgebonden in oorsprong |
| Asbestsoort (vezeltype) | Alleen chrysotiel aanwezig |
| Asbestconcentratie | Laag (< 50%) |
| Toestand van het materiaal | Licht beschadigd, licht verweerd. Intacte calciumsilicaatplaat of materiaal met categorie 3-gebondenheid |

| # | Type | Referentie | Resultaat |
|---|---|---|---|
| 1.1 | Puntmonster | 12 | Chrysotiel |

| Beschrijving | Plaat achter kachel |
| Asbestmateriaal | Dak- en gevelbekleding - Plaat |

- Zorg voor een veilig beheer. Vermijd het beschadigen van het asbestmateriaal. Controleer de toestand jaarlijks op wijzigingen.

- Eenvoudige handelingen: enkel door erkend asbestverwijderaar deze techniek kan verwijderd worden zonder schade aante brengen aan de toepassing

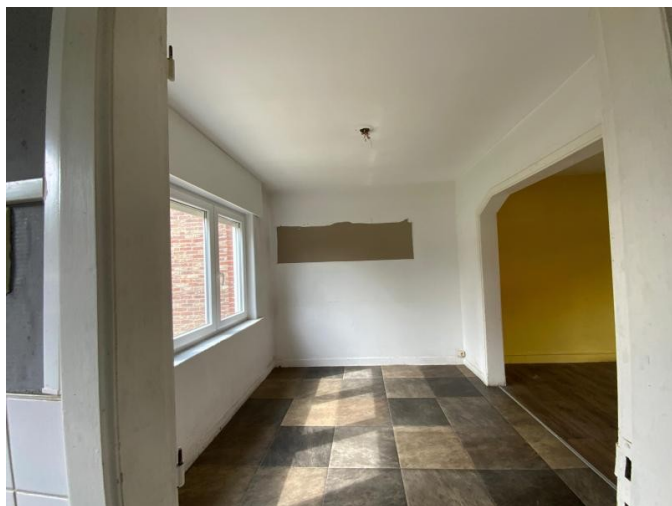
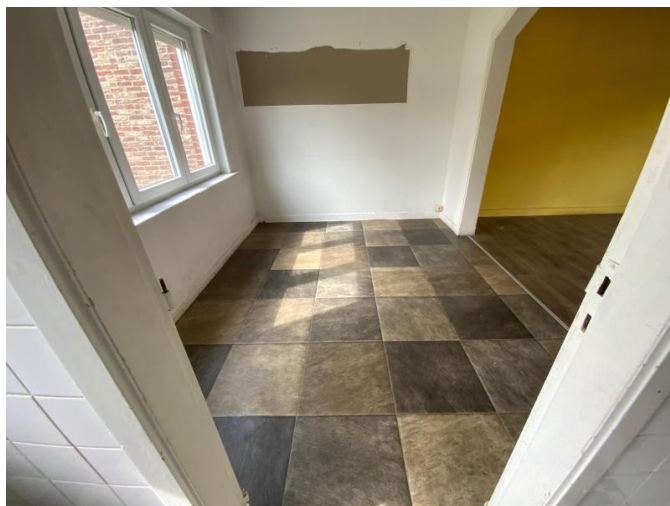
## Fiche 3: Vloeren

Geen asbest

| # | Type | Referentie | Resultaat |
|---|---|---|---|
| 3.1 | Puntmonster | M003 | Geen asbest |

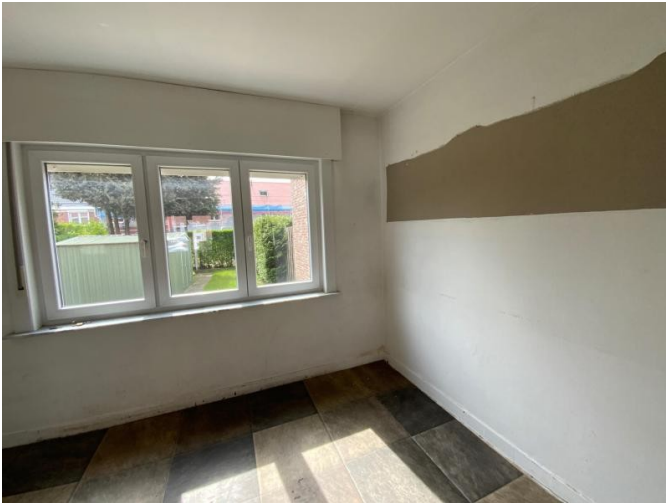
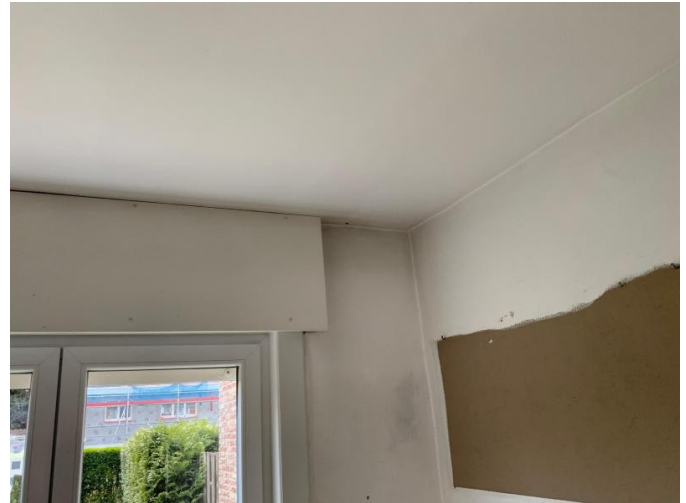
## Fiche 4: Plafondpleister

Geen asbest

| # | Type | Referentie | Resultaat |
|---|---|---|---|
| 4.1 | Mengmonster | MM0011 | Geen asbest |

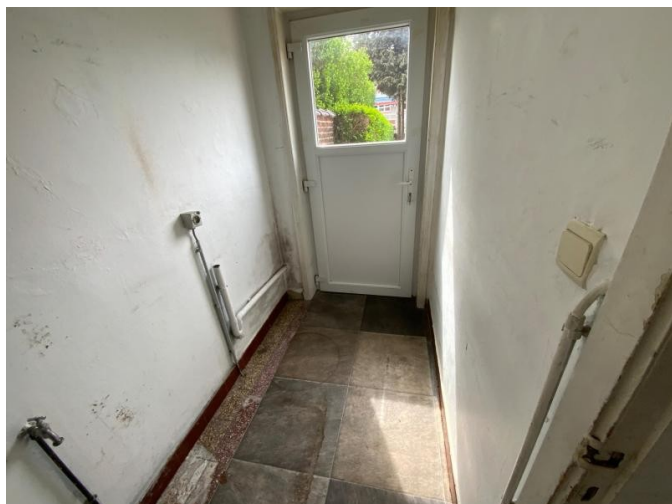
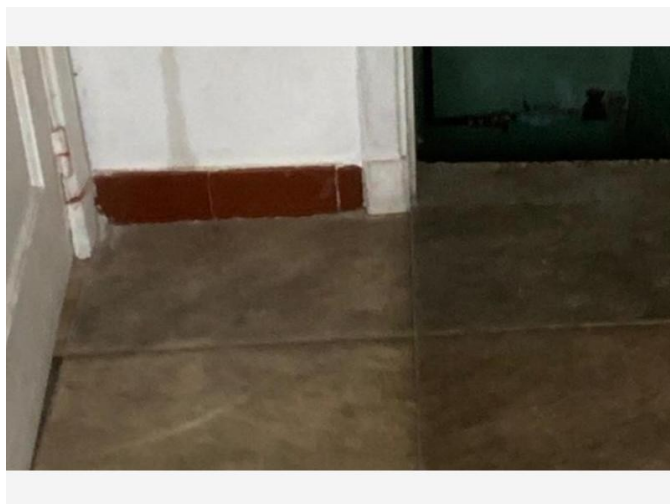
## Fiche 5: VLOERZEIL

Geen asbest

| # | Type | Referentie | Resultaat |
|---|---|---|---|
| 5.1 | Puntmonster | M002 | Geen asbest |

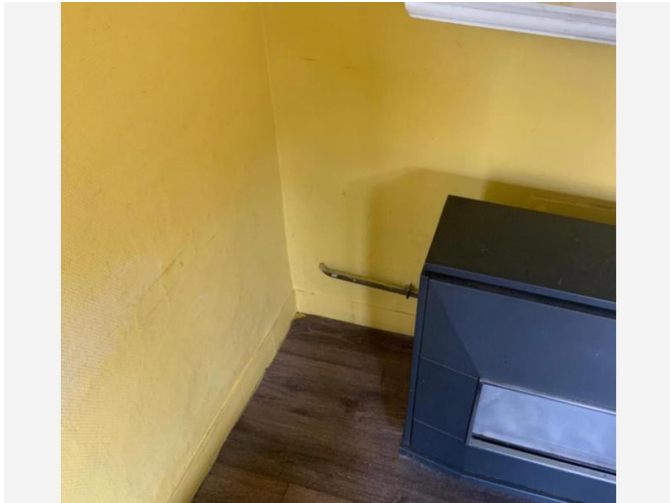
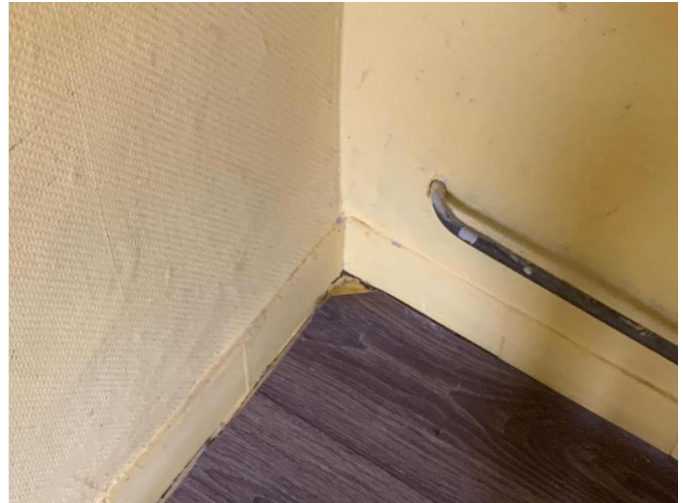
Geen asbest

| # | Type | Referentie | Resultaat |
|---|---|---|---|
| 6.1 | Puntmonster | 4 | Geen asbest |

| Beschrijving | Vloerzeil hout licht gelijkvloers |

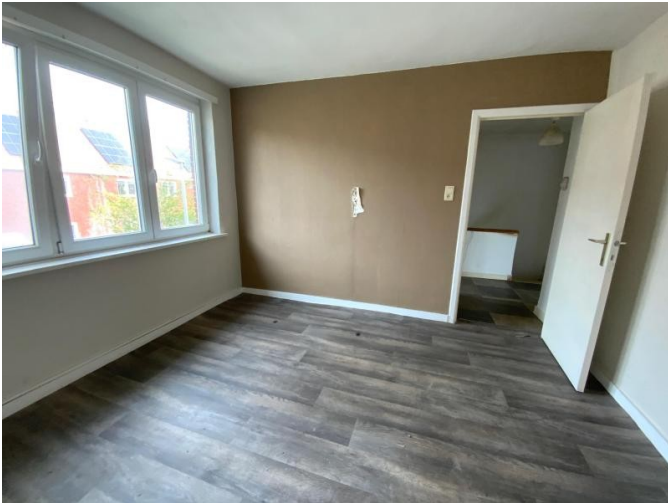
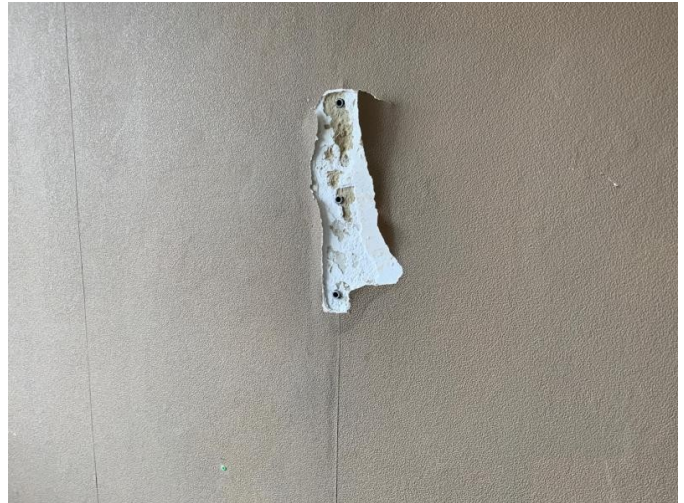
## Fiche 7: Muurpleister wanden

Geen asbest

| # | Type | Referentie | Resultaat |
|---|---|---|---|
| 7.1 | Mengmonster | M0010 | Geen asbest |

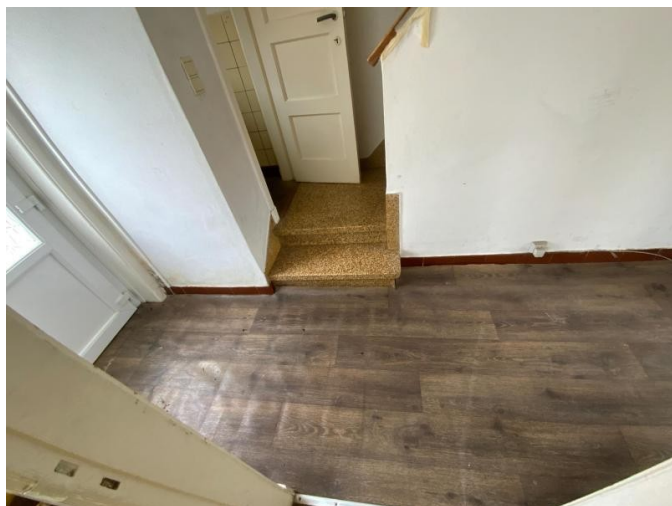
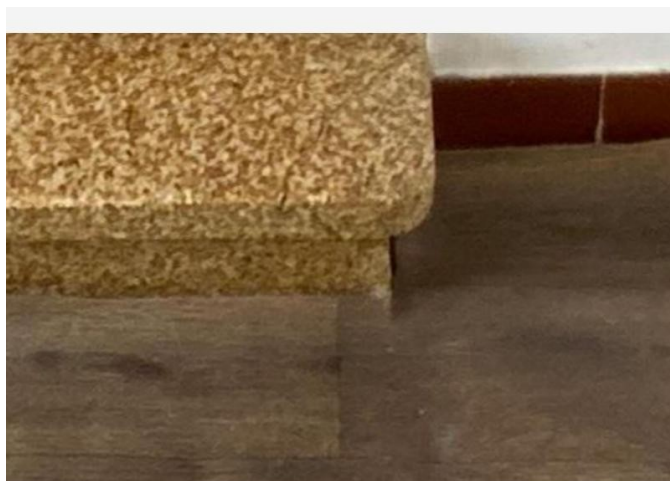
## Fiche 8: VLOERZEIL

Geen asbest

| # | Type | Referentie | Resultaat |
|---|---|---|---|
| 8.1 | Puntmonster | M001 | Geen asbest |

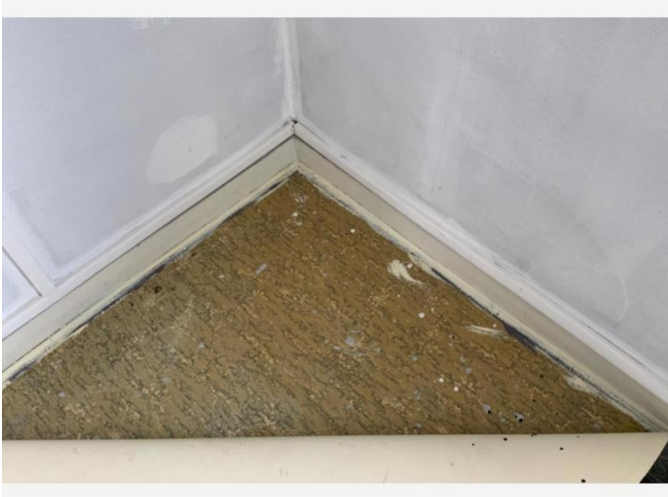
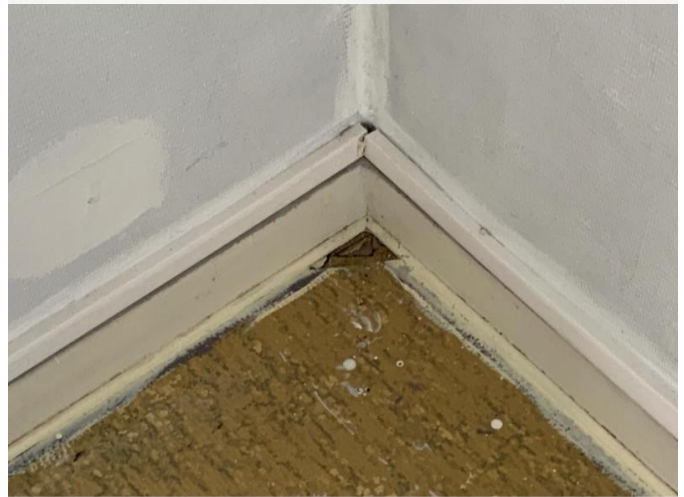
## Fiche 9: Vloerzeil slaapkamer boven onder steen patroon klein

Geen asbest

| # | Type | Referentie | Resultaat |
|---|---|---|---|
| 9.1 | Puntmonster | 9 | Geen asbest |

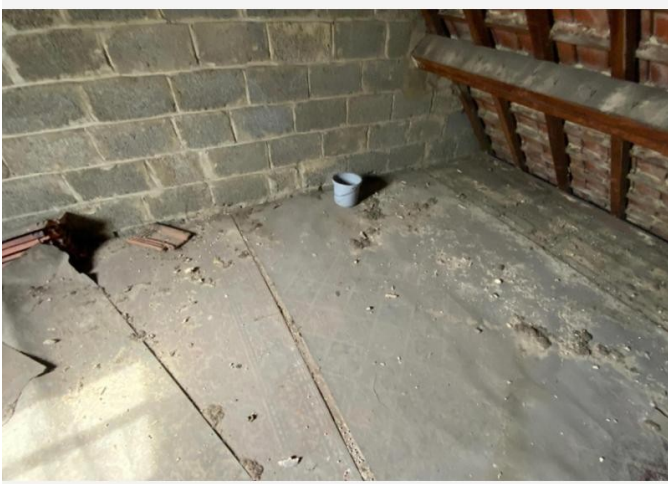
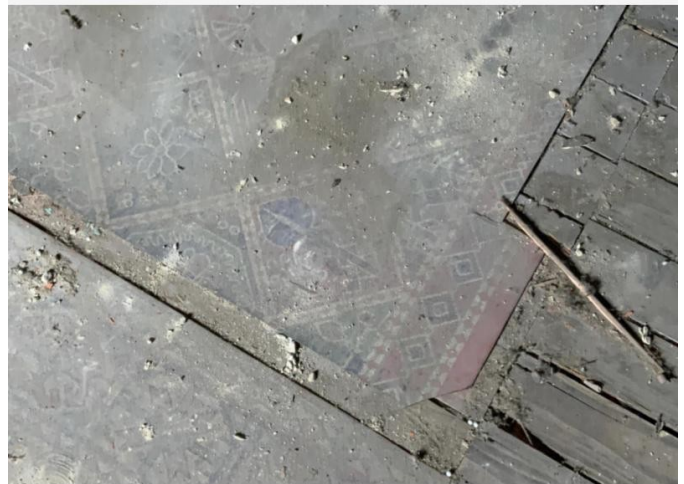
Geen asbest

| # | Type | Referentie | Resultaat |
|---|---|---|---|
| 10.1 | Puntmonster | 6 | Geen asbest |

| Beschrijving | Vloerzeil 1 bovenop zolder donker patroon |

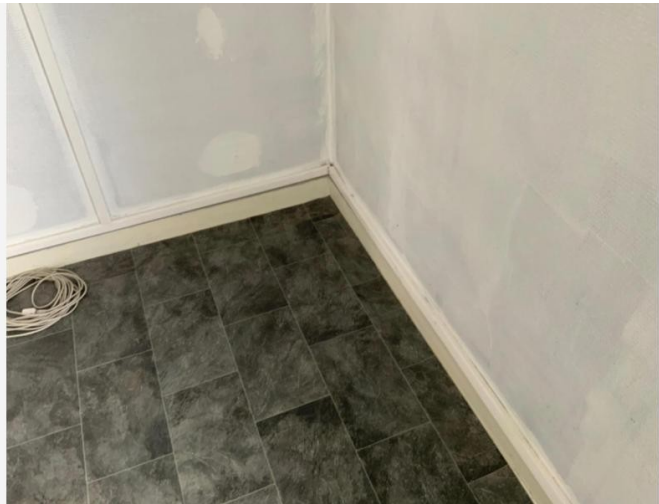
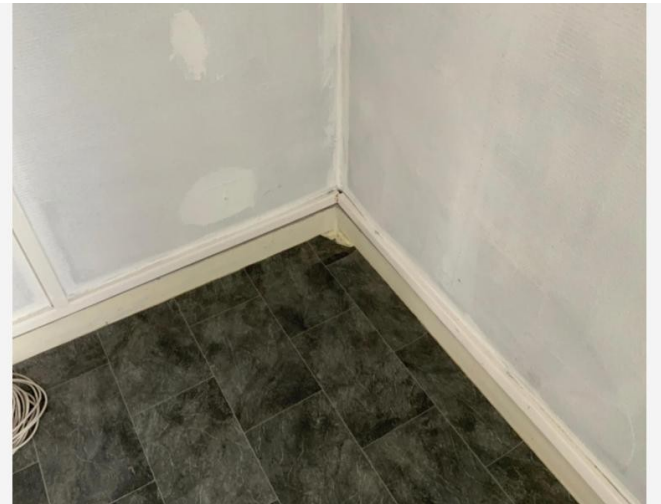
## Fiche 11: Vloerzeil slaapkamer z onder steen klein patroon

Geen asbest

| # | Type | Referentie | Resultaat |
|---|---|---|---|
| 11.1 | Puntmonster | 8 | Geen asbest |

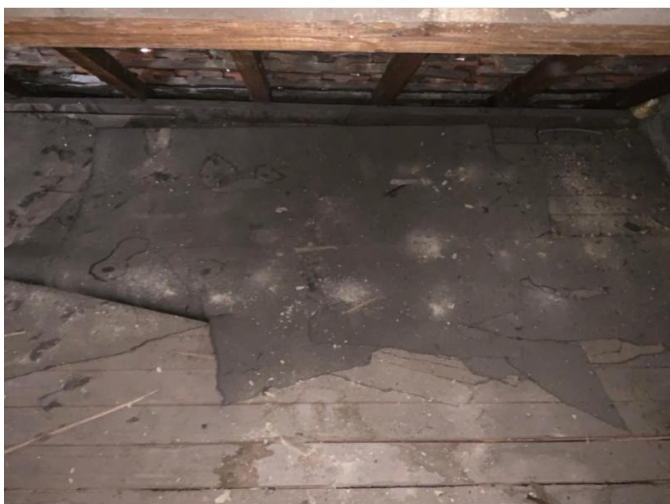
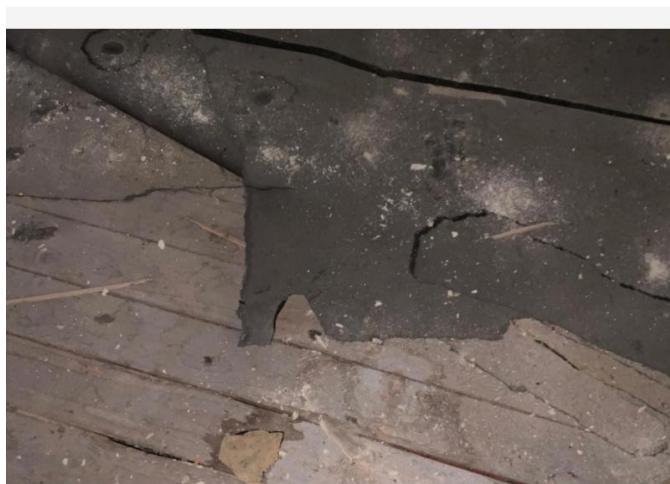
Geen asbest

| # | Type | Referentie | Resultaat |
|---|---|---|---|
| 12.1 | Puntmonster | 7 | Geen asbest |

| Beschrijving | Vloerzeil z op zolder zonder patroon |

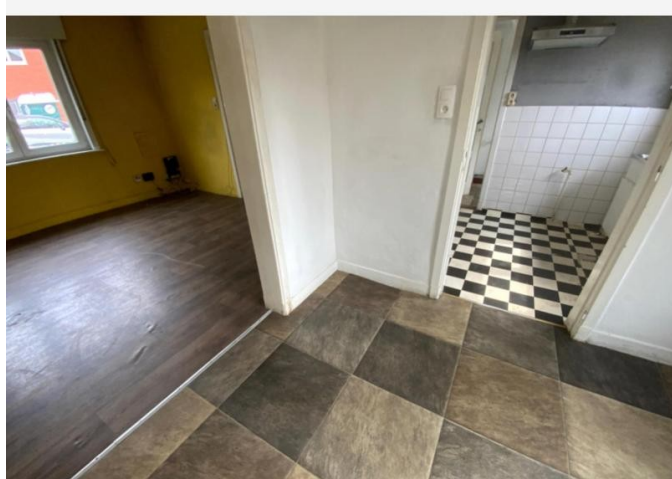
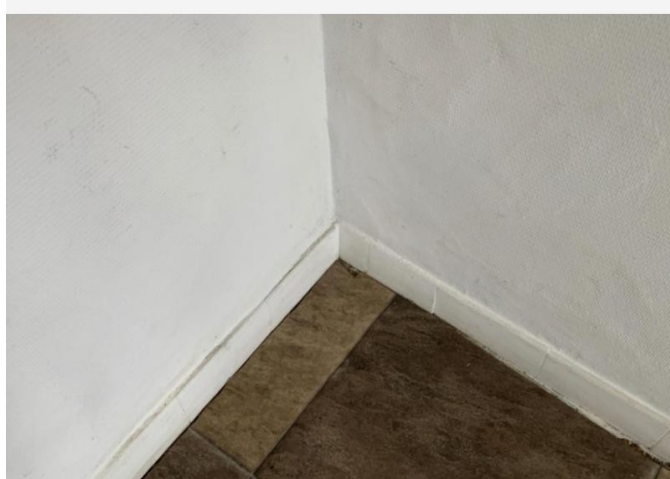
Geen asbest

| # | Type | Referentie | Resultaat |
|---|---|---|---|
| 13.1 | Puntmonster | 5 | Geen asbest |

| Beschrijving | Vloerzeil slaapkamer boven steen formaat |

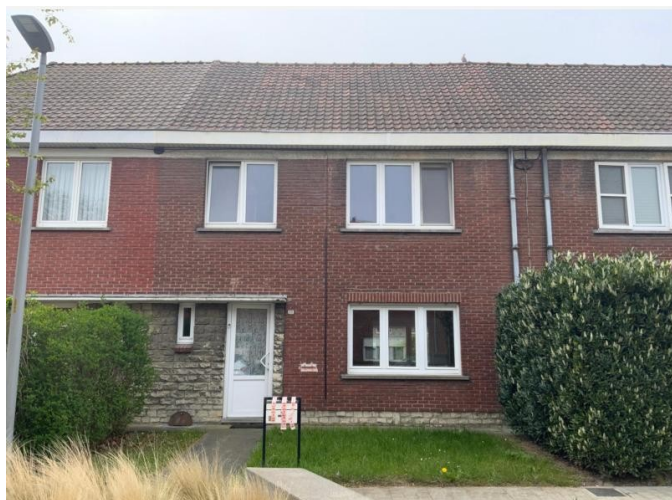
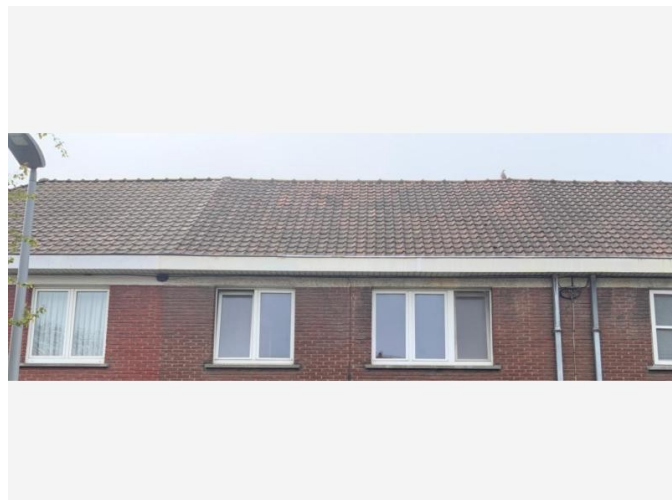
### Fiche 14: Dakbedekking

| Beschrijving | Notitie | Terug te vinden op plannen |
|---|---|---|
| Fiche 14: Dakbedekking | Dakbedekking uitgevoerd in rode gebakken klei. Bij eventuele renovatie alsnog een staalname uit te voeren. | - |

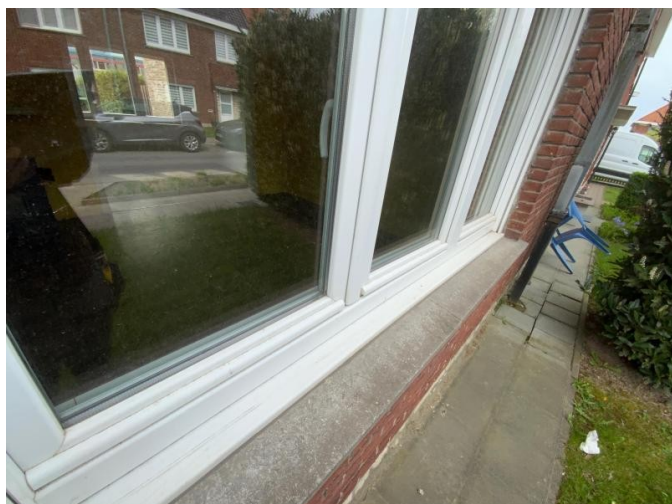
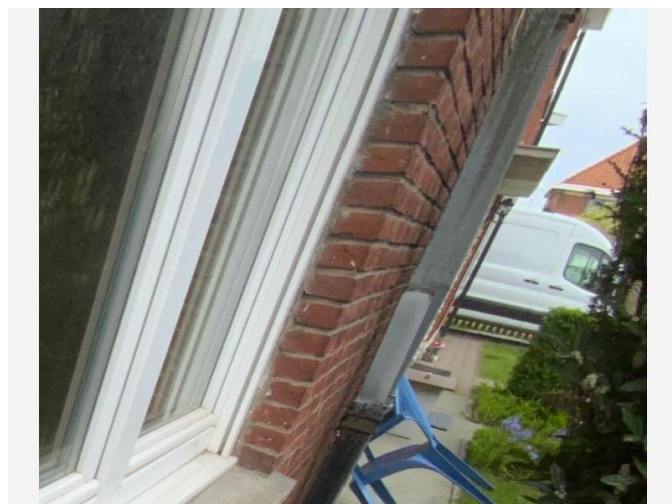
### Fiche 15: Afdichting schrijnwerk

| Beschrijving | Notitie | Terug te vinden op plannen |
|---|---|---|
| Fiche 15: Afdichting schrijnwerk | De gebruikte siliconen kit is niet asbestverdacht, de kit werd gecontroleerd en als niet-asbesthoudend beschouwd. (zacht en elastisch) | - |
