Asbestinventarisatetest

Broederlijke-Weversplein 198, 9000 Gent

Attestnummer : **20240723-000394.001**

Uitgegeven op : **23.07.2024**

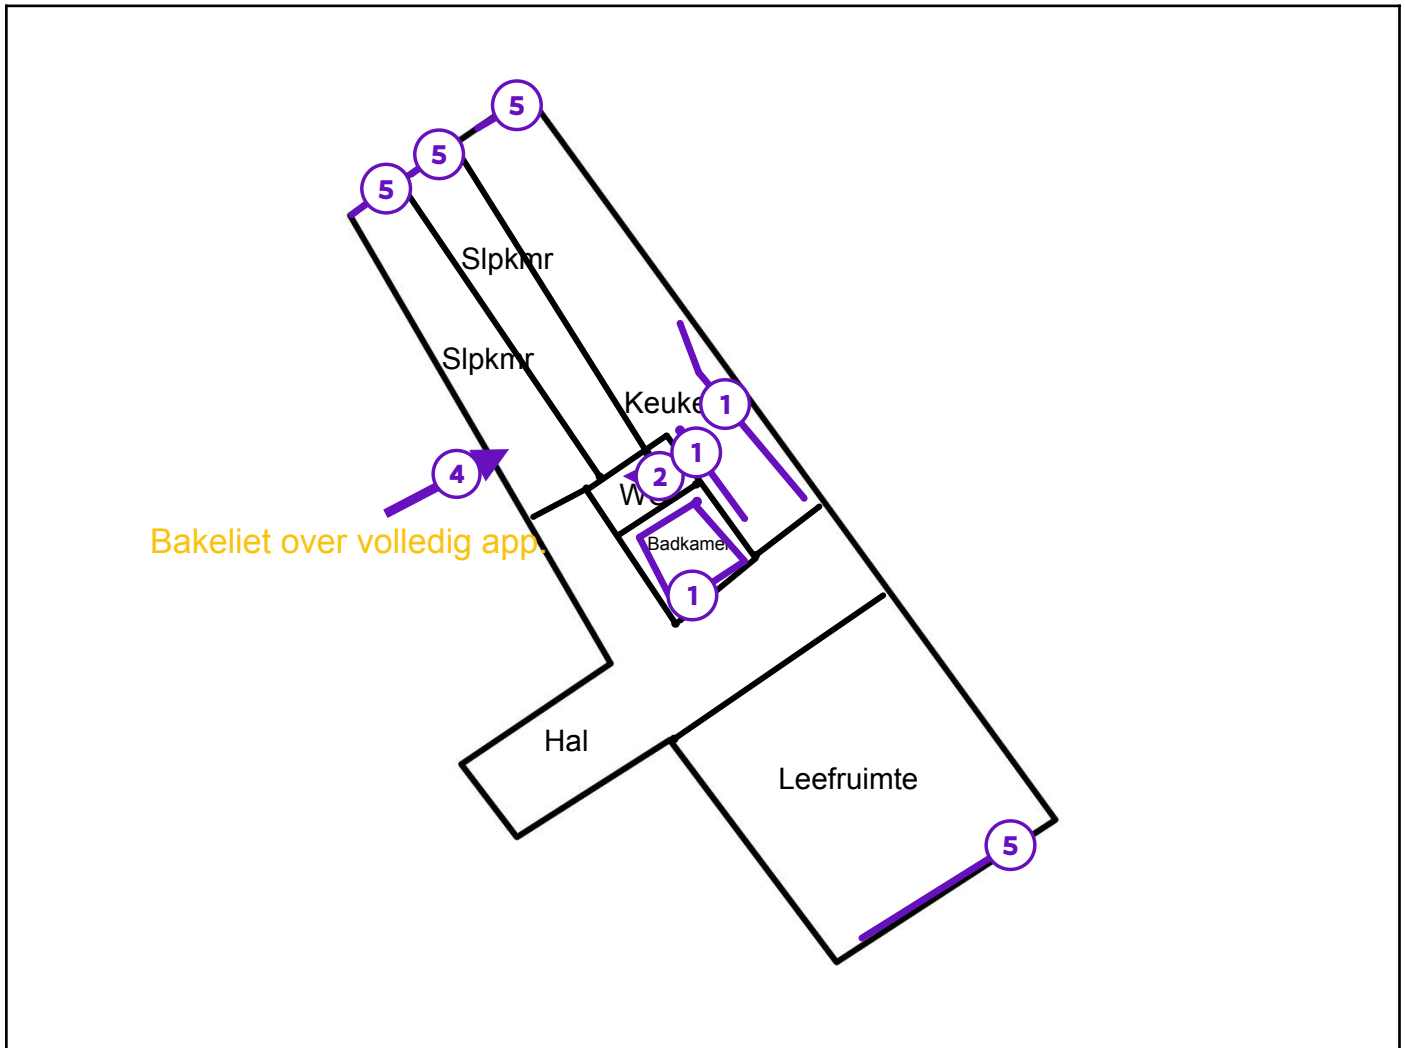
Plan 1.1: App 7de verdiep - 198 plan

Beschrijving	Type	Actie
1. Tegels verlijming keuken en badkamer	Advies	-
2. Verzekeringkast met oude zekeringen	Advies	-
4. Bakeliet - elektriciteit	Advies	-
5. Geen verdachte mastiek tussen raam en metselwerk	Advies	-

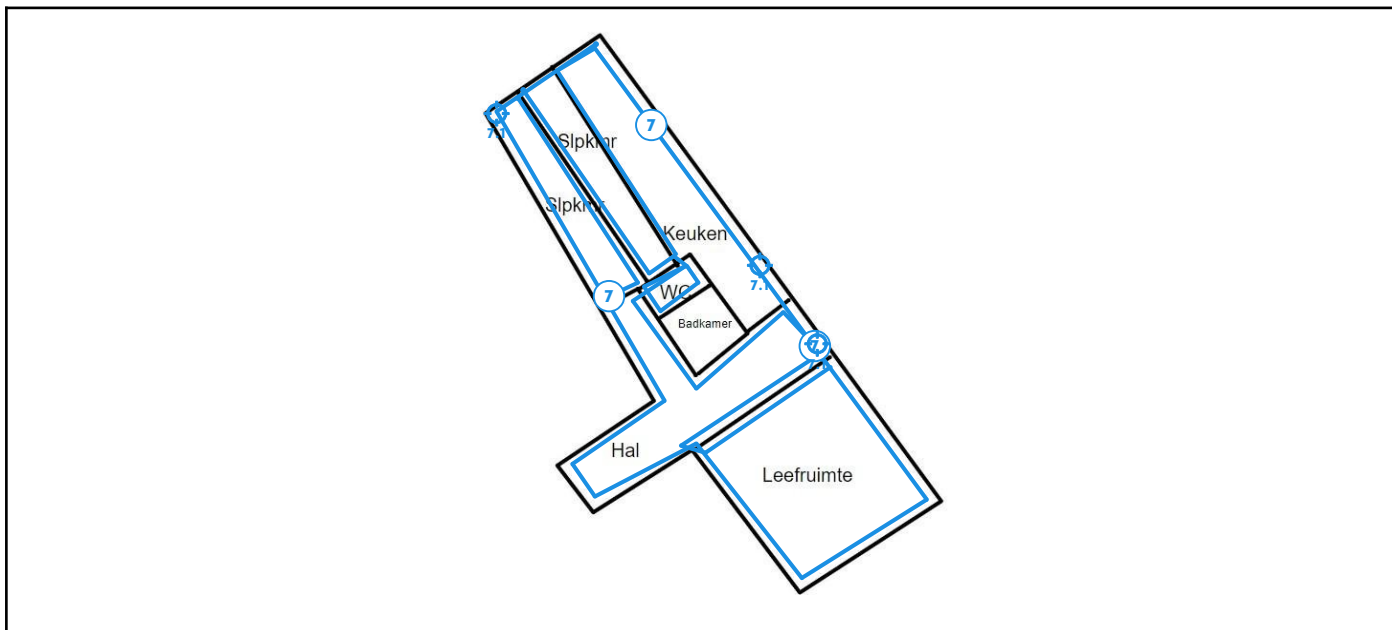
Plan 1.2: Grondplan Muur

Beschrijving	Type	Actie
7. Pleisterwerk Muur	Geen asbest	-
7.1 Code: MM01	Mengmonster	-

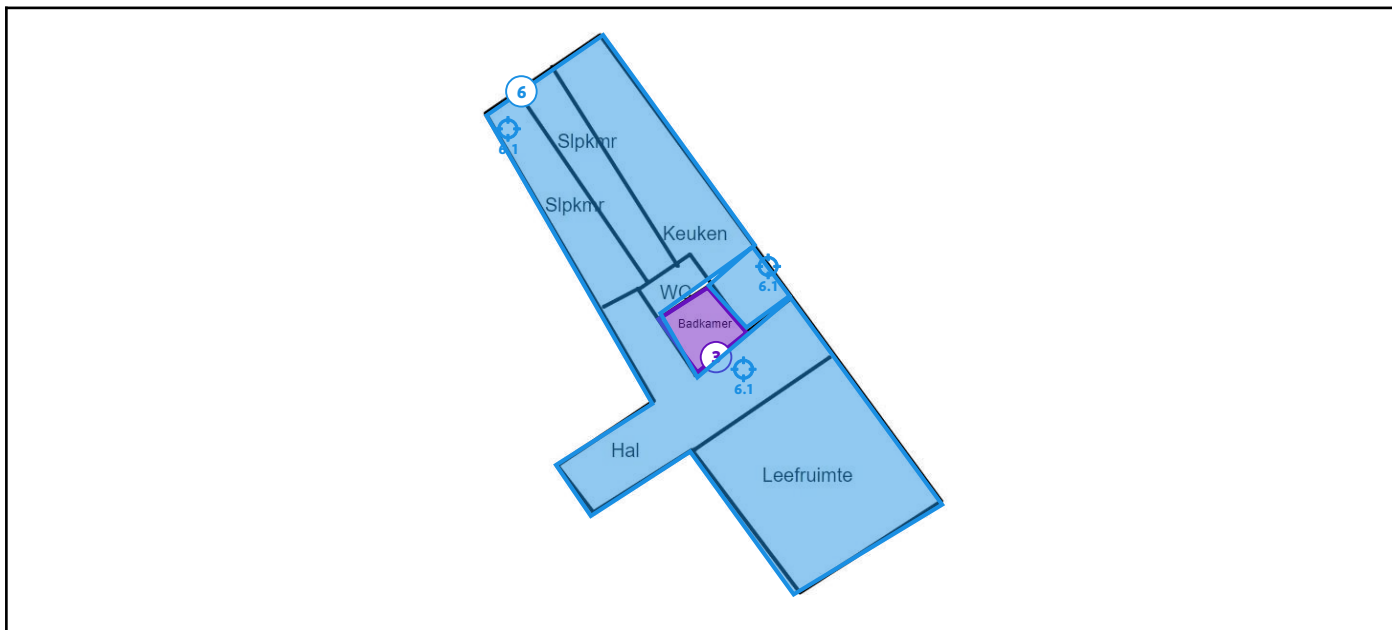
Plan 1.3: Grondplan Plafond

Beschrijving	Type	Actie
3. afwerking plafond ander materiaal	Advies	-
6. Pleisterwerk Plafond	Geen asbest	-
6.1 Code: MM02	Mengmonster	-

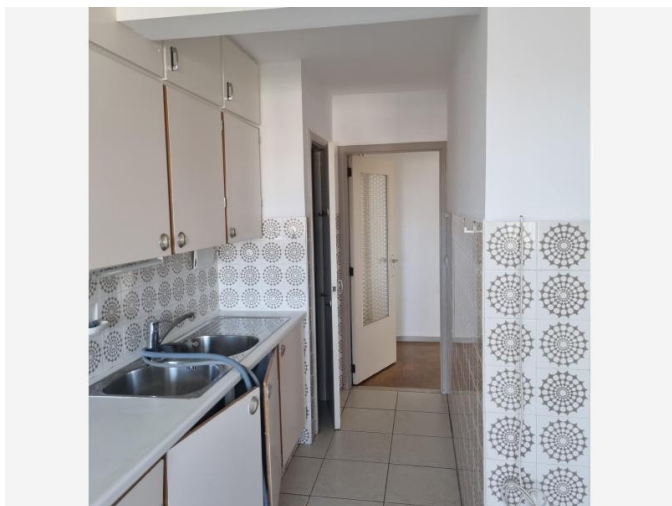
De tegels konden niet verder onderzocht worden naar verlijming van de tegel. Dit behoort tot destructief onderzoek en dit is niet noodzakelijk voor dit attest. Bij het verwijderen van de tegels moet er aandacht worden gegeven dat er mogelijks asbestverdacht lijm werd gebruikt voor de bevestiging.

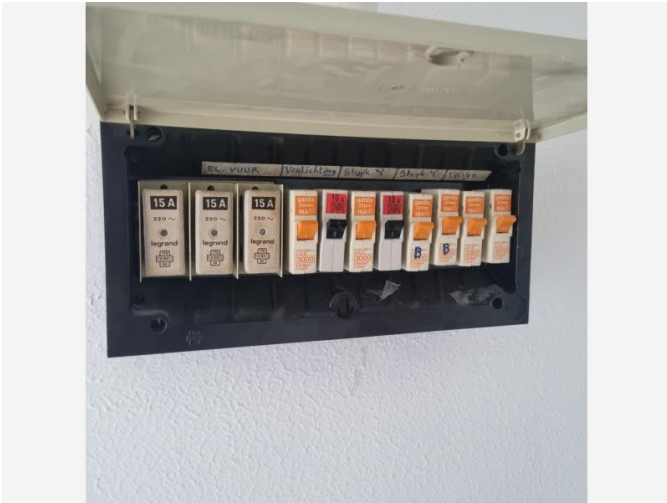
De asbestverdachte toepassingen in oude zekeringen zijn kartonplaatjes of textiel. Wees aandachtig bij het verwijderen van de elektriciteitskast.

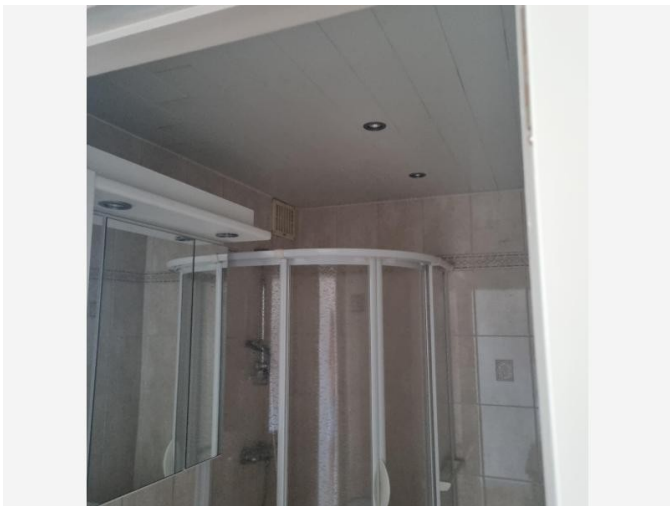
Het is niet zichtbaar of hier nog pleisterwerk aanwezig is onder het materiaal, dit is destructief onderzoek en niet noodzakelijk voor dit attest. Bij het constateren van oud pleisterwerk bij afname van het materiaal moet er eerst stalen genomen worden

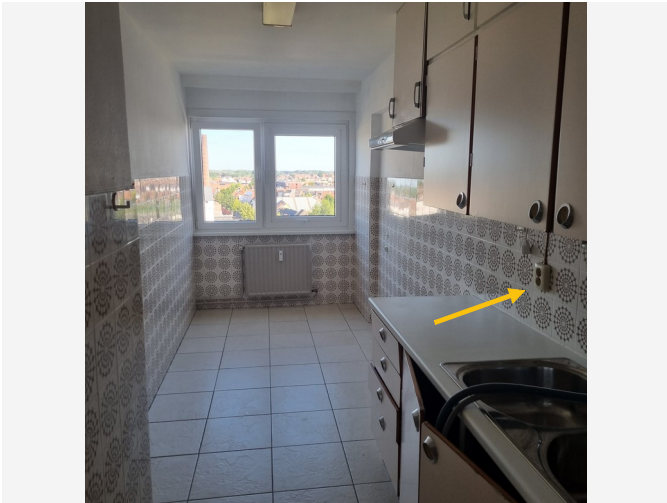
In de woning zijn er op verschillende plaatsen bakelieten stopcontacten en schakelaars aanwezig. Wees aandachtig bij het verwijderen van de toepassing dat deze asbestverdachte materialen zijn.

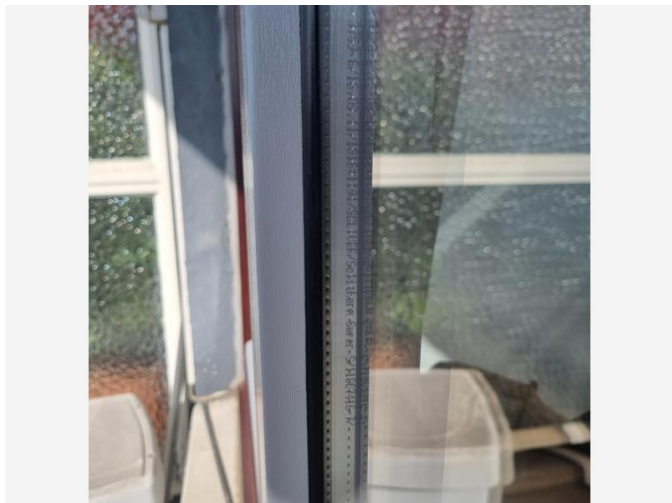
Fiche 5: Geen verdachte mastiek tussen raam en metselwerk

Er is geen verdachte mastiek aanwezig tussen de ramen en gevelmetselwerk.

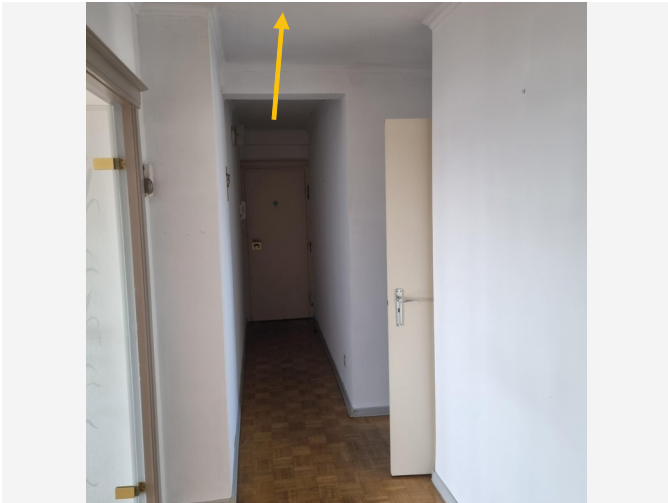
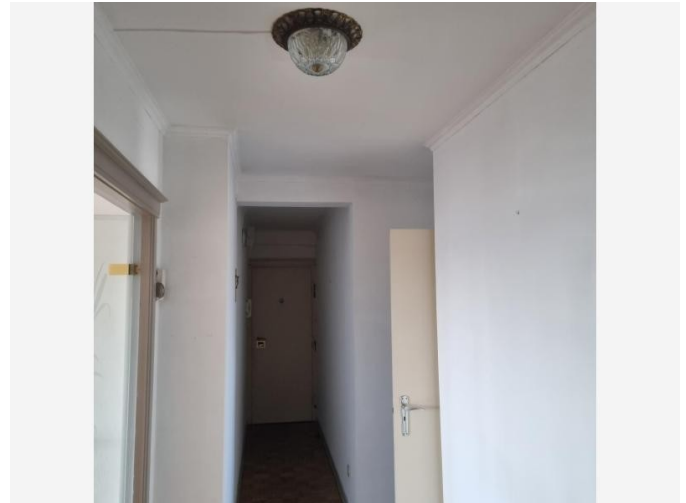
Fiche 6: Pleisterwerk Plafond

Geen asbest

#	Type	Referentie	Resultaat
6.1	Mengmonster	MM02	Geen asbest

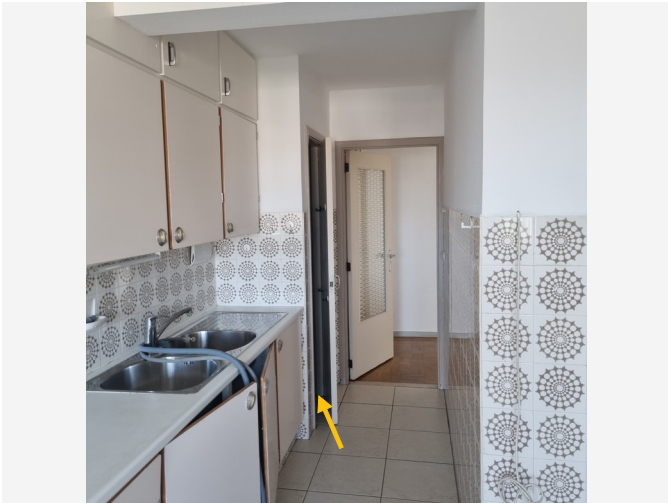
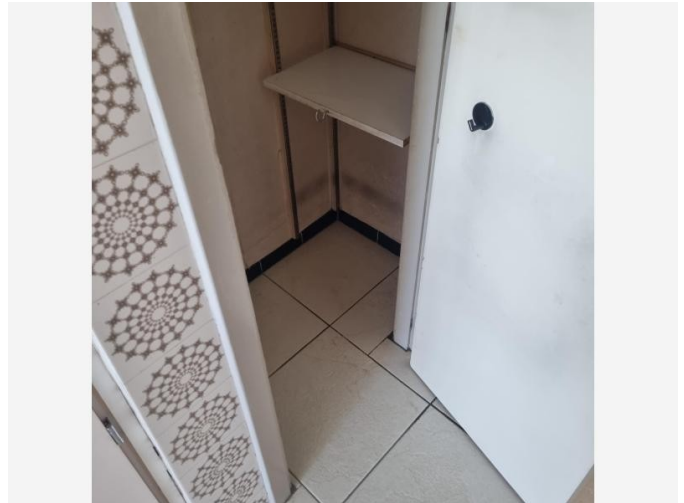
Fiche 7: Pleisterwerk Muur

Geen asbest

#	Type	Referentie	Resultaat
7.1	Mengmonster	MM01	Geen asbest
