Asbestinventarisatetest

Watermolenstraat 48, 9500 Geraardsbergen

Attestnummer : 20240327-000503.000

Niet-asbestveilig

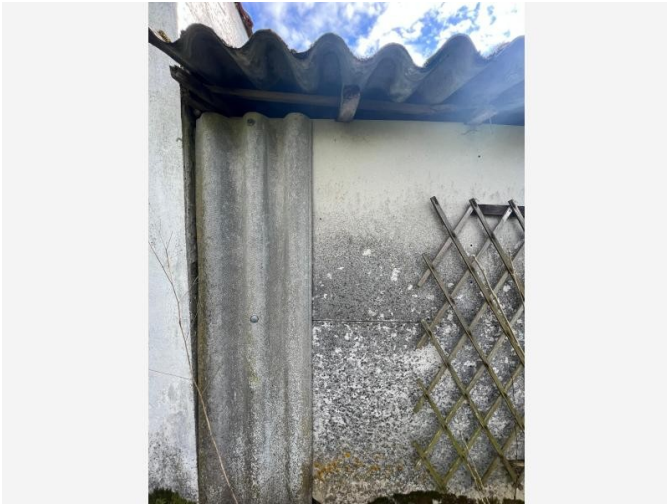
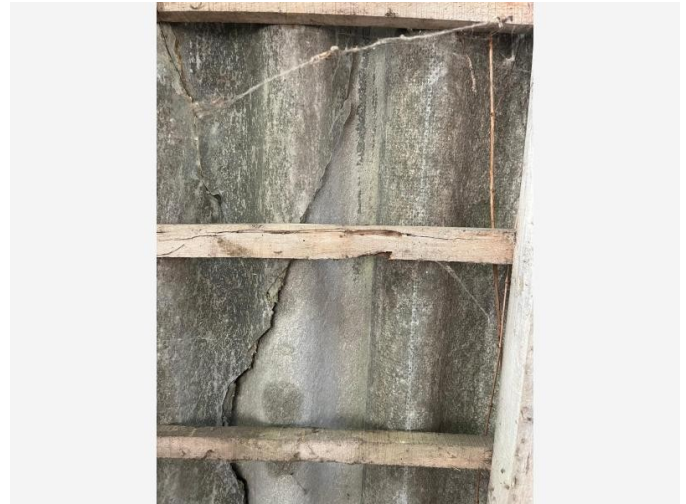
Eindbeoordeling materiaalrisico	Hoog materiaalrisico en/of hoge kans op vezelvrijgave
---------------------------------	---

Gebondenheid	Categorie 1: hechtgebonden in oorsprong
Asbestsoort (vezeltype)	Crocidoliet aanwezig
Asbestconcentratie	Laag (< 50%)
Afschermingsgraad van het gehele materiaal	Geheel of deels vrij aan de buitenlucht
Toestand van het materiaal	Zwaar beschadigd, zwaar verweerd

Beschrijving	Golfplaten
Omgeving	Buiten
Primaire drager	Schuin dak
Asbestmateriaal	Dak- en gevelbekleding - Golfplaat
Bindmiddel van asbestmateriaal	Cement
Gebondenheid op basis van bindmiddel	Hecht

Hoeveelheid (oppervlakte - aantal)	• 24,00 m ² - 1 stuk
Totale oppervlakte	24,00 m ²
Eenvoudig bereikbaar	Ja
Bevestigingswijze	• Onbekend
Identificatiemethode	Vaststelling zonder monstername
Destructieve handeling voor identificatie	Nee

Dringend verwijderen

- Zorg voor een veilig beheer. Vermijd het beschadigen van het asbestmateriaal. Controleer de toestand jaarlijks op wijzigingen.
- Zorg voor een veilig beheer en verwijder dit asbestmateriaal wanneer het bij werken eenvoudig bereikbaar wordt. Controleer de toestand jaarlijks op wijzigingen.
- Verwijder dit asbestmateriaal zo snel mogelijk. Volg de toestand goed op.
- Hemelwater dat afspoelt van asbestcement daken of gevels kan asbestdeeltjes bevatten. Gebruik het enkel voor gesloten circuits (bv. spoelen toiletten). Reinig na het vervangen van het dak of de gevel de dakgoten en regenwaterput of -ton om asbesthoudend sediment of slib te verwijderen

- Eenvoudige handelingen: mag via doe-het-zelf of door werknemer(s) met opleidingsattest eenvoudige handelingen
Het wegnemen van het materiaal mag wanneer men het materiaal niet beschadigt bij verwijdering. Dit mits de nodige veiligheidsmaatregelen.
- Eenvoudige handelingen: enkel door erkend asbestverwijderaar

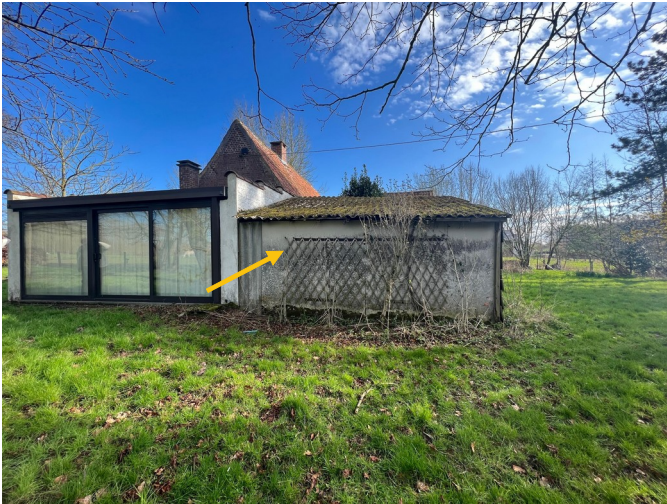
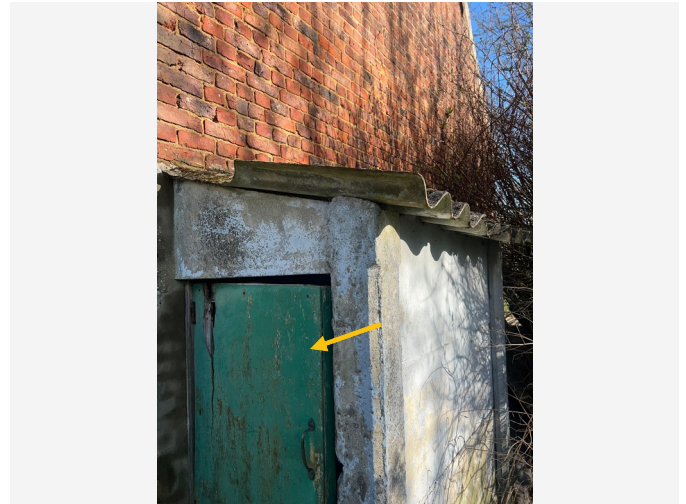
Eindbeoordeling materiaalrisico	Verhoogd materiaalrisico en/of verhoogde kans op vezelvrijgave
---------------------------------	--

Gebondenheid	Categorie 1: hechtgebonden in oorsprong
Asbestsoort (vezeltype)	Crocidoliet aanwezig
Asbestconcentratie	Laag (< 50%)
Afschermingsgraad van het gehele materiaal	Geheel of deels vrij aan de buitenlucht
Toestand van het materiaal	Matig beschadigd, matig verweerd

Beschrijving	Platen (Menuiserite)
Omgeving	Buiten
Primaire drager	Wand buitenschil
Asbestmateriaal	Plaat, paneel, tablet - Type Menuiserite
Bindmiddel van asbestmateriaal	Cement
Gebondenheid op basis van bindmiddel	Hecht
Hoeveelheid (oppervlakte - dikte - aantal)	• 17,00 m ² - 0,70 cm - 1 stuk
Totaal volume	0,119 m ³
Eenvoudig bereikbaar	Ja

Verwijderen

- Zorg voor een veilig beheer. Vermijd het beschadigen van het asbestmateriaal. Controleer de toestand jaarlijks op wijzigingen.
- Zorg voor een veilig beheer en verwijder dit asbestmateriaal wanneer het bij werken eenvoudig bereikbaar wordt. Controleer de toestand jaarlijks op wijzigingen.
- Verwijder dit asbestmateriaal zo snel mogelijk. Volg de toestand goed op.

- Eenvoudige handelingen: mag via doe-het-zelf of door werknemer(s) met opleidingsattest eenvoudige handelingen
Het wegnemen van het materiaal mag wanneer men het materiaal niet beschadigd bij verwijdering. Dit mits de nodige veiligheidsmaatregelen.
- Eenvoudige handelingen: enkel door erkend asbestverwijderaar
Het wegnemen van het materiaal mag wanneer men het materiaal niet beschadigd bij verwijdering. Dit mits de nodige veiligheidsmaatregelen.

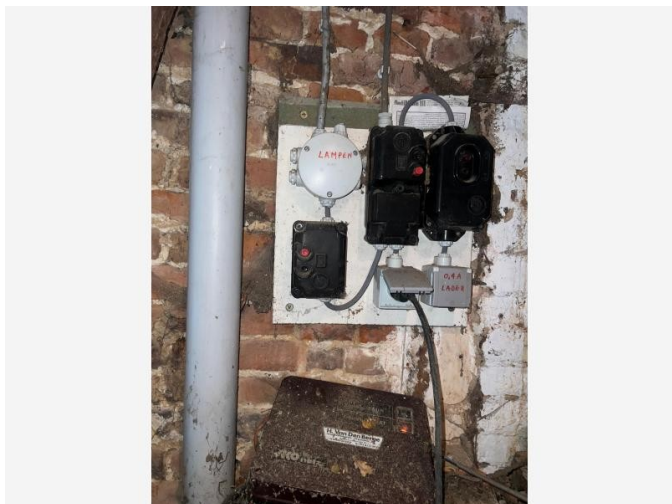
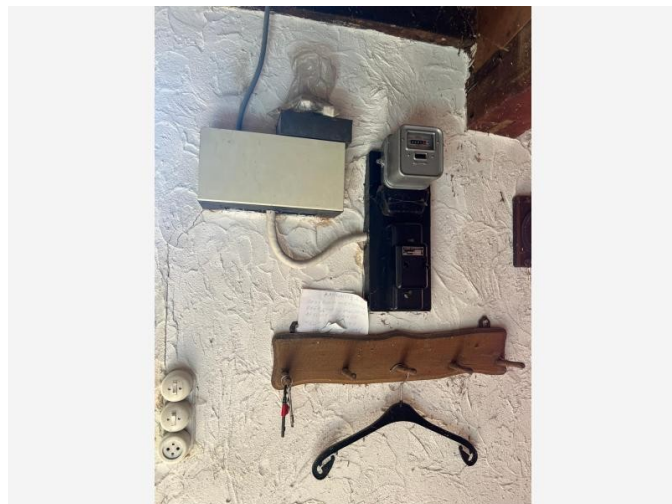
Eindbeoordeling materiaalrisico	Zeer laag materiaalrisico en/of zeer lage kans op vezelvrijgave
---------------------------------	---

Gebondenheid	Categorie 1: hechtgebonden in oorsprong
Asbestsoort (vezeltype)	Alleen chrysotiel
Asbestconcentratie	Laag (< 50%)
Afschermingsgraad van het gehele materiaal	Stootvaste afscherming of omkasting
Toestand van het materiaal	Onbeschadigd, niet verweerd

Beschrijving	Bakeliet - elektrische installatie
Omgeving	Binnen
Primaire drager	Communicatie en elektrische infrastructuur en uitrusting
Asbestmateriaal	Plaat, paneel, tablet - Type Bakeliet
Bindmiddel van asbestmateriaal	Kunststof of -hars
Gebondenheid op basis van bindmiddel	Hecht
Hoeveelheid (oppervlakte - dikte - aantal)	• 0,02 m ² - 20,00 cm - 1 stuk
Totaal volume	0,004 m ³
Eenvoudig bereikbaar	Ja

Zorgvuldig beheren

- Zorg voor een veilig beheer. Vermijd het beschadigen van het asbestmateriaal. Controleer de toestand jaarlijks op wijzigingen.
- Zorg voor een veilig beheer en verwijder dit asbestmateriaal wanneer het bij werken eenvoudig bereikbaar wordt. Controleer de toestand jaarlijks op wijzigingen.

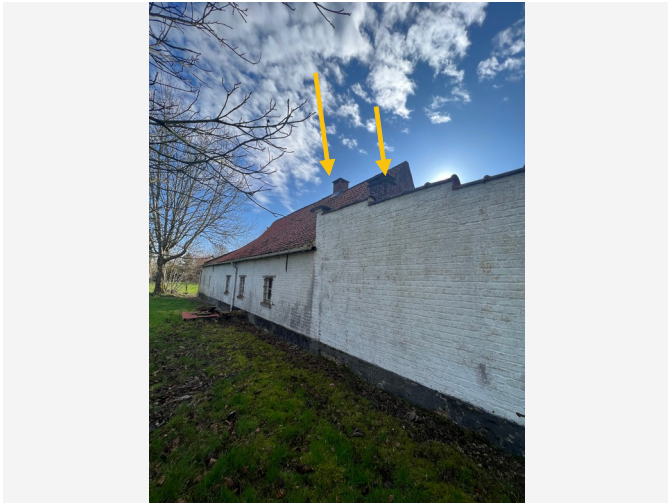
Situeringfoto

Tijdelijke beperking

Reden: Het te onderzoeken materiaal situeert zich hoger dan 3,50 m te rekenen vanaf een veilige ondergrond

Uitleg van de asbestdeskundige: De toepassing bevindt zich op een zeker hoogte, waar de deskundige niet veilig toegang tot heeft.

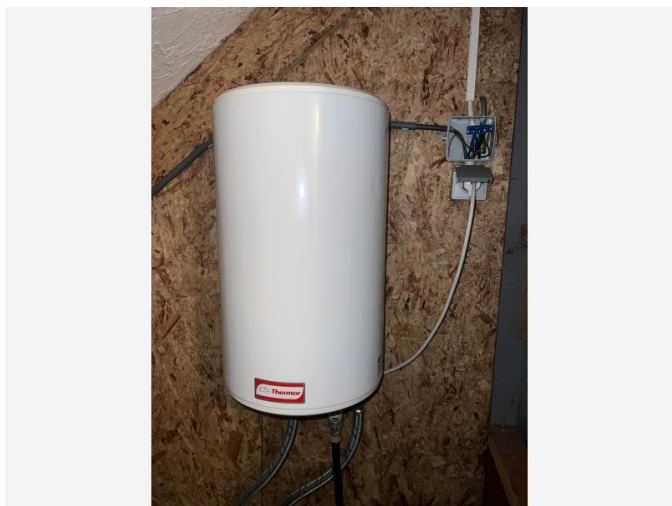
De warmwaterketel is recent vernieuwd na 2001.

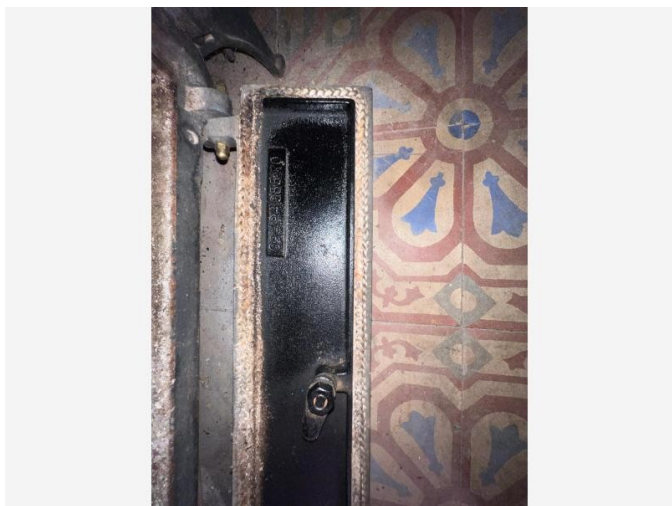
De koord werd recent vervangen. (Zie foto)

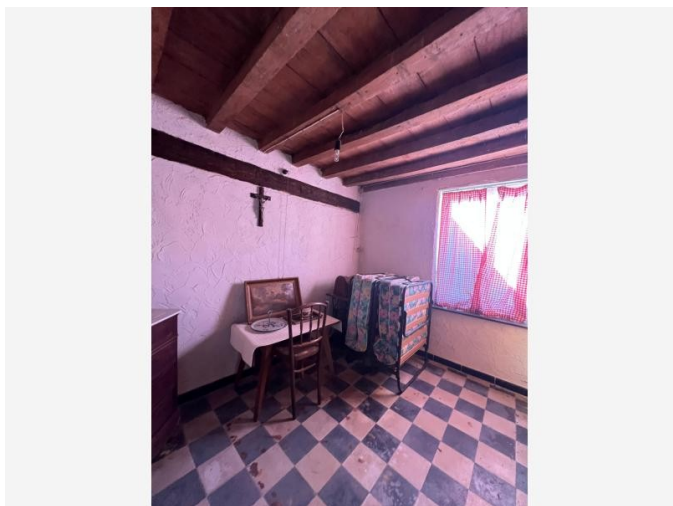
Het plafond bestaat uit hout. (Zie foto's)

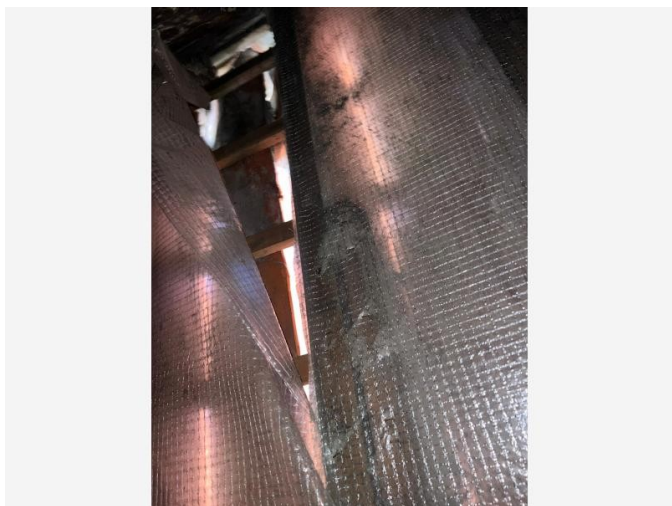
Het dak bevat dakpannen en geen onderdak.

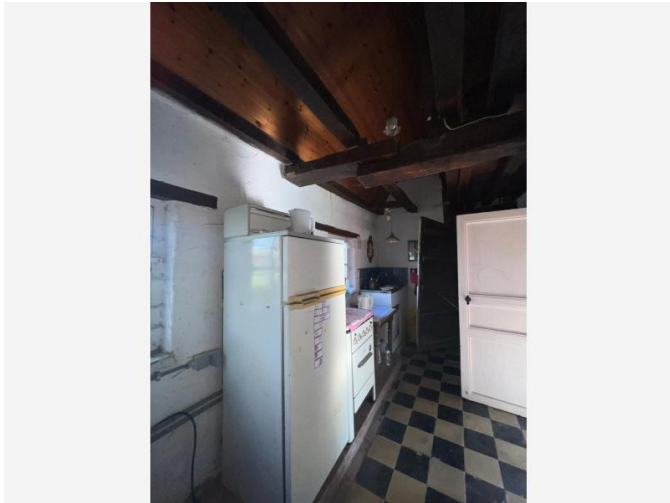
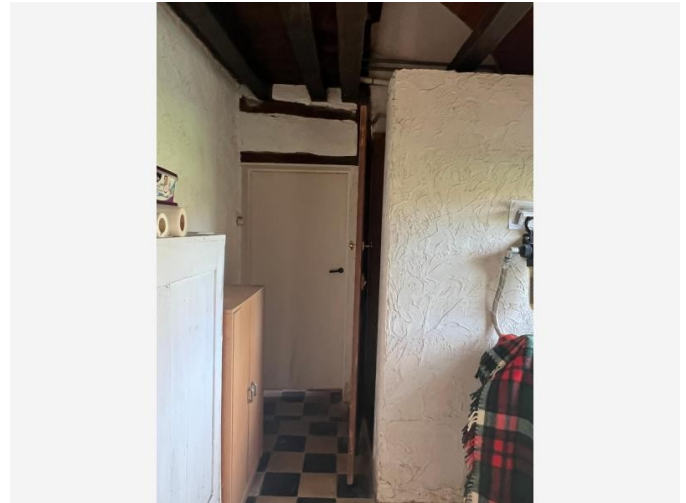
Geen asbest

#	Type	Referentie	Resultaat
9.1	Mengmonster	AX24 - 162	Geen asbest

Beschrijving	Pleisterwerk
Omgeving	Binnen
Primaire drager	Binnenwand

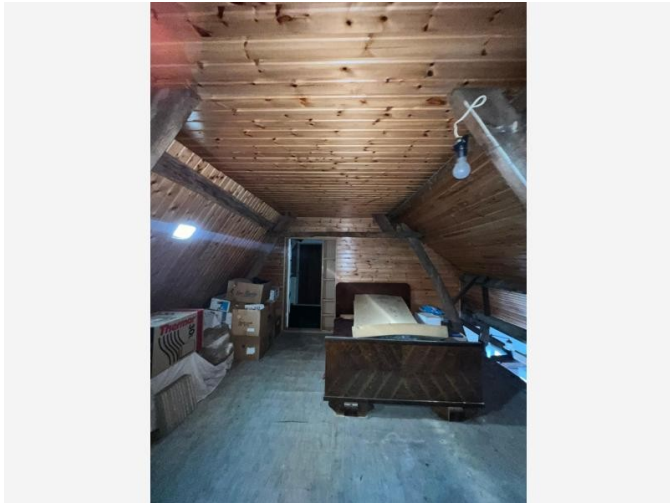
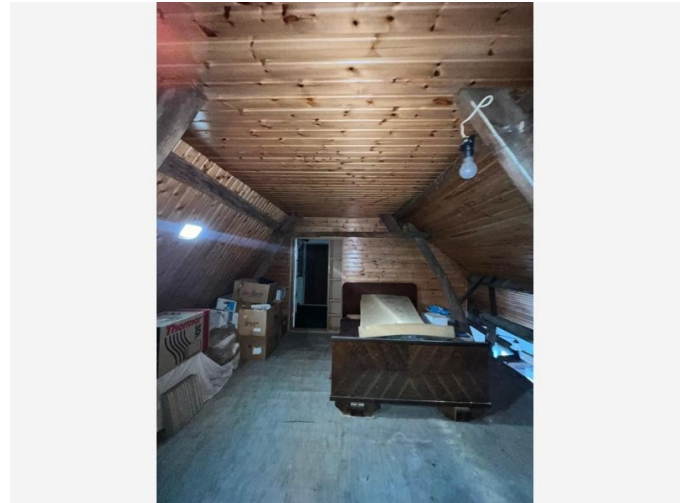
Geen asbest

#	Type	Referentie	Resultaat
10.1	Puntmonster	AX24 - 163	Geen asbest

Beschrijving	Vloerzeil
Omgeving	Binnen
Primaire drager	Vloer
Bindmiddel van materiaal	Kunststof of -hars
