Asbestinventarisatetest

Peerstraat 186, 9000 Gent

Attestnummer : 20240324-000022.000

Uitgegeven op : 24.03.2024

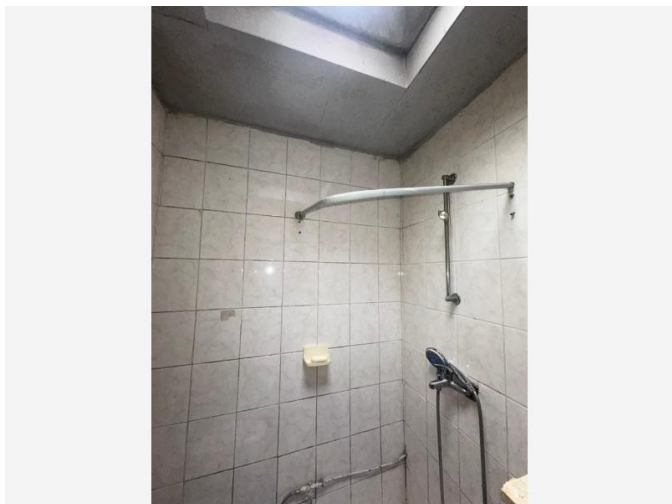
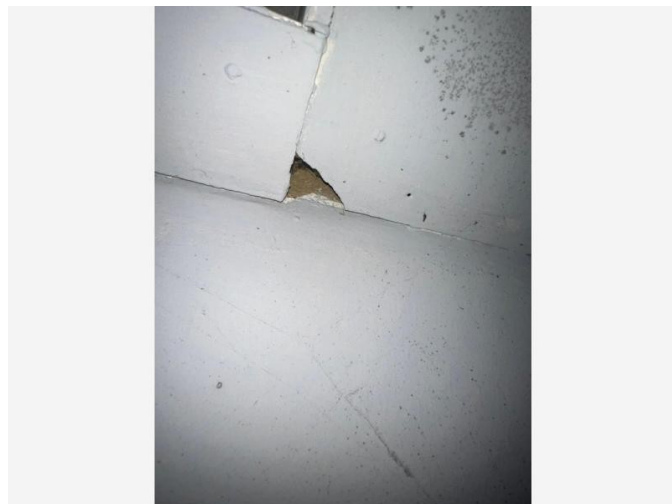
Eindbeoordeling materiaalrisico	Verhoogd materiaalrisico en/of verhoogde kans op vezelvrijgave
---------------------------------	--

Gebondenheid	Categorie 1: hechtgebonden in oorsprong
Asbestsoort (vezeltype)	Crocidoliet aanwezig
Asbestconcentratie	Laag (< 50%)
Afschermingsgraad van het gehele materiaal	Geheel of deels (ook) vrij aan de binnenlucht
Toestand van het materiaal	Licht beschadigd, licht verweerd. Intact materiaal type Pical – asbestboard of categorie III 'gebondenheid'

Beschrijving	Menuiserite plafond badkamer
Omgeving	Binnen
Primaire drager	Plafond
Asbestmateriaal	Plaat, paneel, tablet - Type Menuiserite
Bindmiddel van asbestmateriaal	Cement
Gebondenheid op basis van bindmiddel	Hecht

Hoeveelheid (oppervlakte - dikte - aantal)	• 1,98 m ² - 0,30 cm - 1 stuk
Totaal volume	0,006 m ³
Eenvoudig bereikbaar	Ja
Bevestigingswijze	• Geschroefd
Identificatiemethode	Vaststelling zonder monstername
Destructieve handeling voor identificatie	Nee
Opmerking	Bij aflevering van het attest is de hoeveelheid zonder enige waarborg van oppervlakte en het verschil in min of meer tussen de werkelijke en de ingevoerde oppervlakte of gewicht ook al overtrof dit verschil 100%.

Het asbestmateriaal valt onder de mijlpaal van 2040.

- Zorg voor een veilig beheer. Vermijd het beschadigen van het asbestmateriaal. Controleer de toestand jaarlijks op wijzigingen.
- Scherm in afwachting van verwijdering het asbestmateriaal af van luchtstromingen en verstoring: bijvoorbeeld door het te verpakken, te fixeren, af te dekken, signalisatie - afbakening aan te brengen, ...

- Eenvoudige handelingen: mag via doe-het-zelf of door werknemer(s) met opleidingsattest eenvoudige handelingen
Eenvoudige handelingen: mag via doe-het-zelf of door werknemer(s) met opleidingsattest eenvoudige handelingen

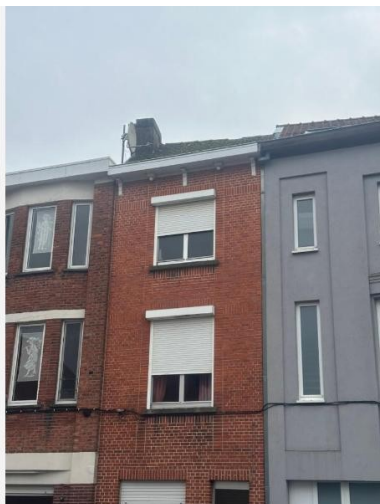
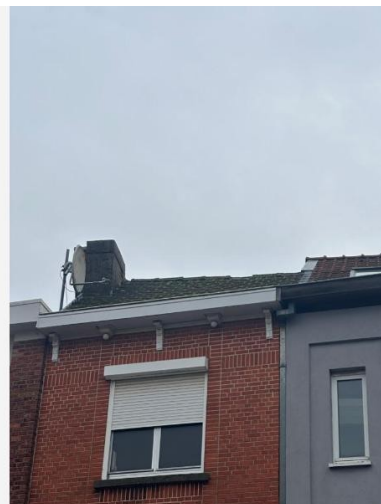
Eindbeoordeling materiaalrisico	Verhoogd materiaalrisico en/of verhoogde kans op vezelvrijgave
---------------------------------	--

Gebondenheid	Categorie 1: hechtgebonden in oorsprong
Asbestsoort (vezeltype)	Crocidoliet aanwezig
Asbestconcentratie	Laag (< 50%)
Afschermingsgraad van het gehele materiaal	Geheel of deels vrij aan de buitenlucht
Toestand van het materiaal	Matig beschadigd, matig verweerd

Beschrijving	Leiendak woning
Omgeving	Buiten
Primaire drager	Schuin dak

Asbestmateriaal	Dak- en gevelbekleding - Lei, shingle
Bindmiddel van asbestmateriaal	Cement
Gebondenheid op basis van bindmiddel	Hecht
Hoeveelheid (oppervlakte - aantal)	<ul style="list-style-type: none"> • 25,00 m² - 1 stuk
Totale oppervlakte	25,00 m ²
Eenvoudig bereikbaar	Ja
Bevestigingswijze	<ul style="list-style-type: none"> • Genageld, geniet
Identificatiemethode	Vaststelling zonder monstername
Destructieve handeling voor identificatie	Nee
Opmerking	Bij aflevering van het attest is de hoeveelheid zonder enige waarborg van oppervlakte en het verschil in min of meer tussen de werkelijke en de ingevoerde oppervlakte of gewicht ook al overtrof dit verschil 100%.

Het asbestmateriaal valt onder de mijlpaal van 2034.

- Zorg voor een veilig beheer. Vermijd het beschadigen van het asbestmateriaal. Controleer de toestand jaarlijks op wijzigingen.
- Hemelwater dat afspoelt van asbestcement daken of gevels kan asbestdeeltjes bevatten. Gebruik het enkel voor gesloten circuits (bv. spoelen toiletten). Reinig na het vervangen van het dak of de gevel de dakgoten en regenwaterput of -ton om asbesthoudend sediment of slib te verwijderen

- Eenvoudige handelingen: enkel door erkend asbestverwijderaar
 - * Indien de leien niet kunnen verwijderd worden zonder deze te beschadigen dan dient men beroep te doen op een erkend asbestverwijderaar voor het verwijderen ervan. Bij de verwijdering blijft de uiteindelijke beoordeling van verwijdermethode bij de saneerder om eventueel op te schalen naar een veiligere methode om aan de wettelijke veiligheidsvoorschriften te voldoen.

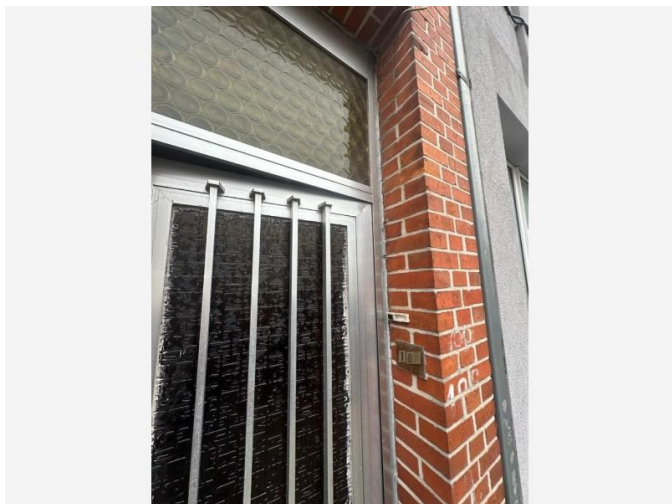
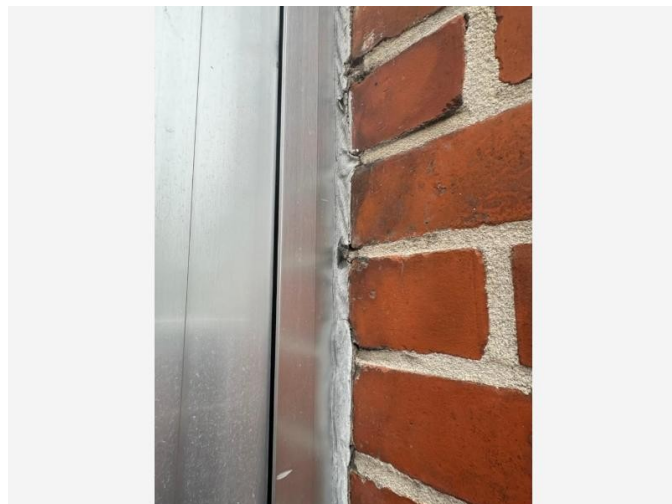
Eindbeoordeling materiaalrisico	Verhoogd materiaalrisico en/of verhoogde kans op vezelvrijgave
---------------------------------	--

Gebondenheid	Categorie 1: hechtgebonden in oorsprong
Asbestsoort (vezeltype)	Alleen chrysotiel
Asbestconcentratie	Laag (< 50%)
Afschermingsgraad van het gehele materiaal	Geheel of deels vrij aan de buitenlucht
Toestand van het materiaal	Matig beschadigd, matig verweerd

#	Type	Referentie	Resultaat
3.1	Mengmonster	5	Chrysotiel

Beschrijving	Mastiek ramen/gevel
Omgeving	Buiten
Primaire drager	Wandopening verticaal (raam, deur, ...)
Asbestmateriaal	In-situ afwerkingslagen - Pasta, stopverf, voegsel, stopsel, vulsel, mastiek, katten, ...
Bindmiddel van asbestmateriaal	Kitten, mastiek, pasta
Gebondenheid op basis van bindmiddel	Hecht
Hoeveelheid (gewicht - aantal)	• 3,00 kg - 1 stuk

Het asbestmateriaal valt onder de mijlpaal van 2040.

- Zorg voor een veilig beheer. Vermijd het beschadigen van het asbestmateriaal. Controleer de toestand jaarlijks op wijzigingen.

- Eenvoudige handelingen: mag via doe-het-zelf of door werknemer(s) met opleidingsattest eenvoudige handelingen
De mastiek die gebruikt werd tussen het raamprofiel en de gevel is asbesthoudend . Bij verwijdering dient men de voorschriften daarvoor te volgen en als asbesthoudend materiaal weg te brengen. Gebruik daarbij de vereiste persoonlijke beschermingsmiddelen .
- Eenvoudige handelingen: enkel door erkend asbestverwijderaar
De firma die nieuwe ramen zal plaatsen gata de nodige opleidingen hebben om deze veilig te verwijderen .

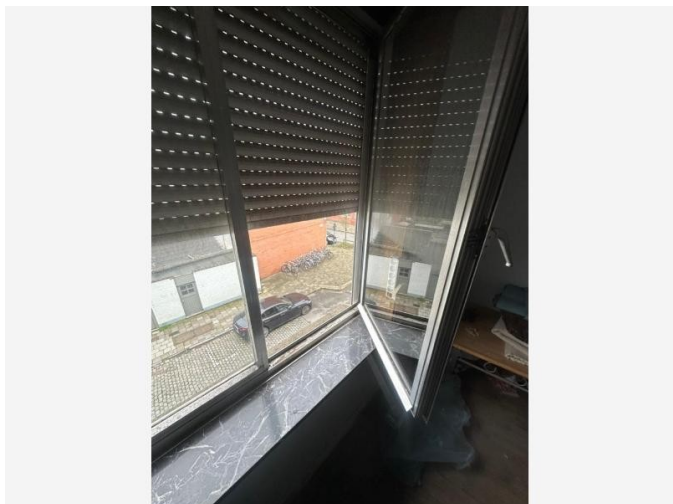
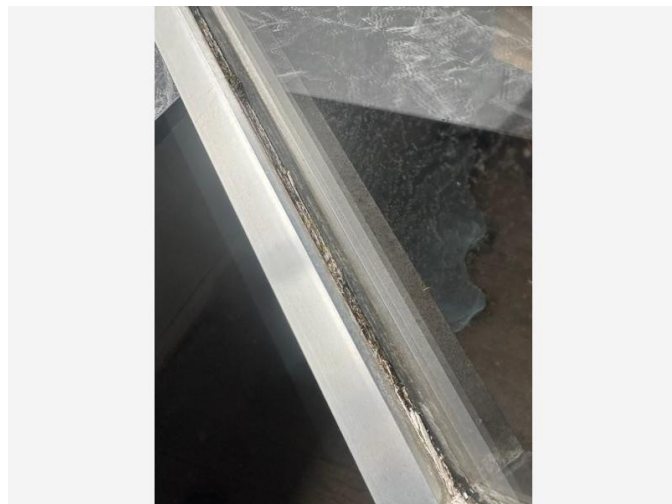
Eindbeoordeling materiaalrisico	Verhoogd materiaalrisico en/of verhoogde kans op vezelvrijgave
---------------------------------	--

Gebondenheid	Categorie 1: hechtgebonden in oorsprong
Asbestsoort (vezeltype)	Alleen chrysotiel
Asbestconcentratie	Laag (< 50%)
Afschermingsgraad van het gehele materiaal	Geheel of deels vrij aan de buitenlucht
Toestand van het materiaal	Matig beschadigd, matig verweerd

#	Type	Referentie	Resultaat
4.1	Mengmonster	3	Chrysotiel

Beschrijving	Mastiek alu ramen/glas
Omgeving	Buiten
Primaire drager	Wandopening verticaal (raam, deur, ...)
Asbestmateriaal	In-situ afwerkingslagen - Pasta, stopverf, voegsel, stopsel, vulsel, mastiek, kitten, ...
Bindmiddel van asbestmateriaal	Kitten, mastiek, pasta
Gebondenheid op basis van bindmiddel	Hecht
Hoeveelheid (gewicht - aantal)	• 0,40 kg - 1 stuk

Het asbestmateriaal valt onder de mijlpaal van 2040.

- Zorg voor een veilig beheer. Vermijd het beschadigen van het asbestmateriaal. Controleer de toestand jaarlijks op wijzigingen.

- Eenvoudige handelingen: mag via doe-het-zelf of door werknemer(s) met opleidingsattest eenvoudige handelingen
Bij het vernieuwen van de ramen en deuren zal men het glas uit de profielen verwijderen . De mastiek tussen het glas en de profielen zijn asbesthoudend en dienen daardoor volgens de voorschriften worden verwijderd en als asbestafval weggebracht worden .

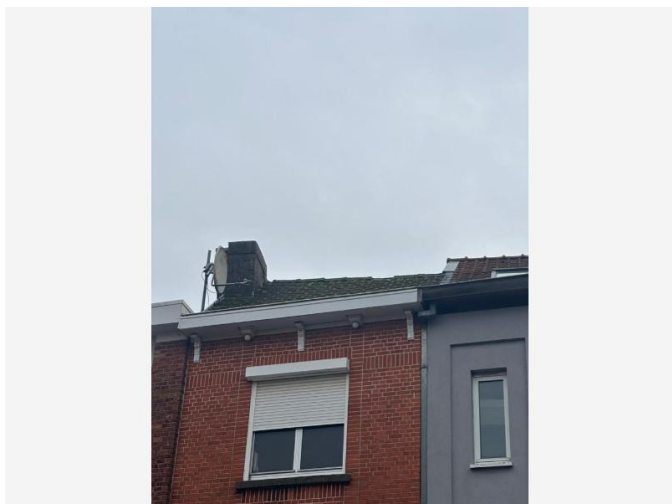
Situeringfoto

Tijdelijke beperking

Reden: Het onderzoek kan niet uitgevoerd worden binnen de bepalingen van de Welzijnswet

Uitleg van de asbestdeskundige: Geen toegankelijkheid tot het onderzoeken op de aanwezigheid van een onderdak .

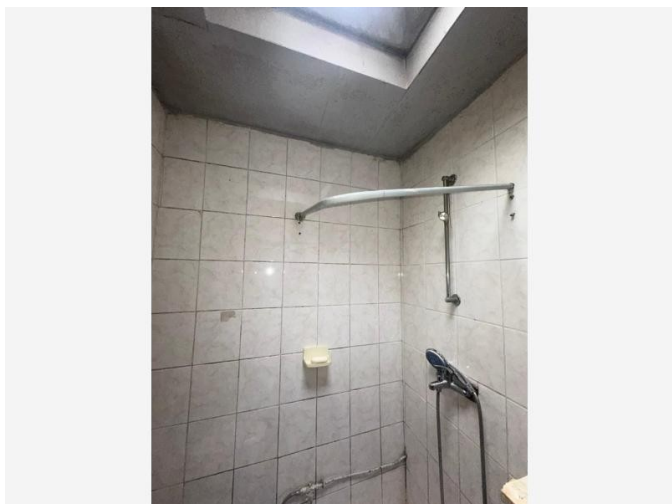
Bepaalde tegellijmen konden vroeger asbesthoudend zijn , zonder destructief onderzoek kon daar echter geen uitsluitsel over gedaan worden . Bij renovatie of afbraakwerken kan via staalname met zekerheid aangetoond worden of deze lijmen al dan niet asbesthoudend zijn om zo de nodige maatregelen en voorschriften te kunnen volgen .

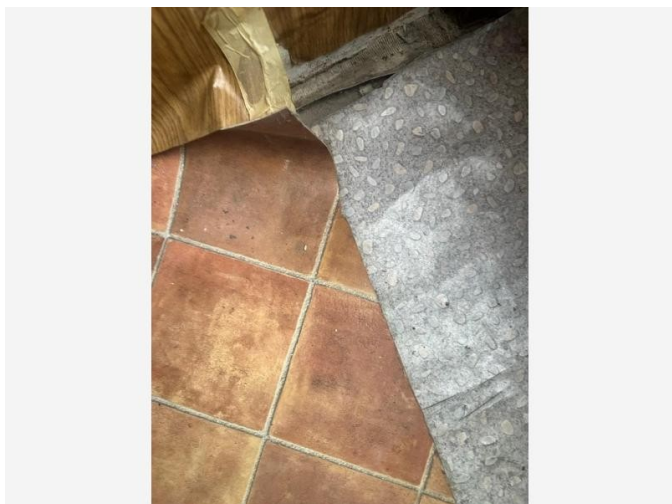
Er werden geen asbesthoudende vloerzeilen aangetroffen op de verdieping .

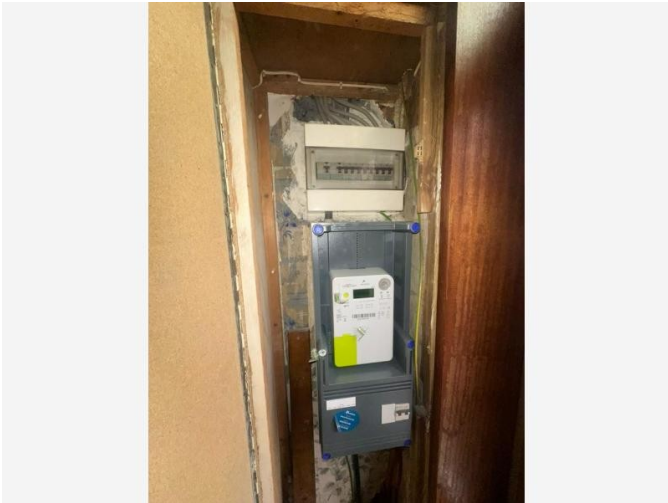
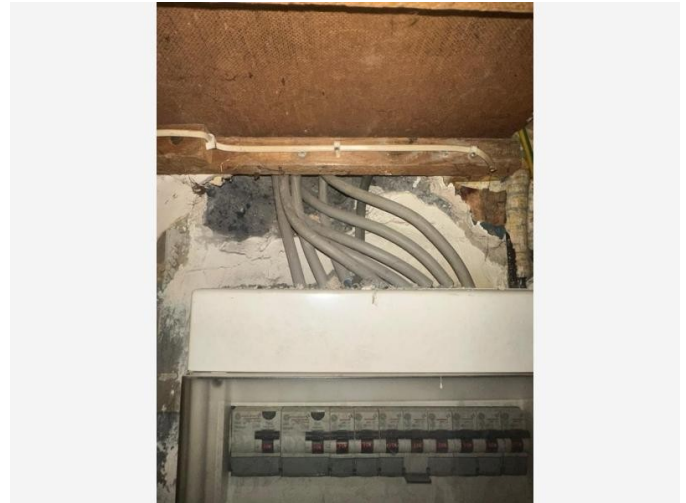
Geen asbest

#	Type	Referentie	Resultaat
8.1	Mengmonster	1	Geen asbest

Beschrijving	Pleister muren
Omgeving	Binnen
Primaire drager	Binnenwand

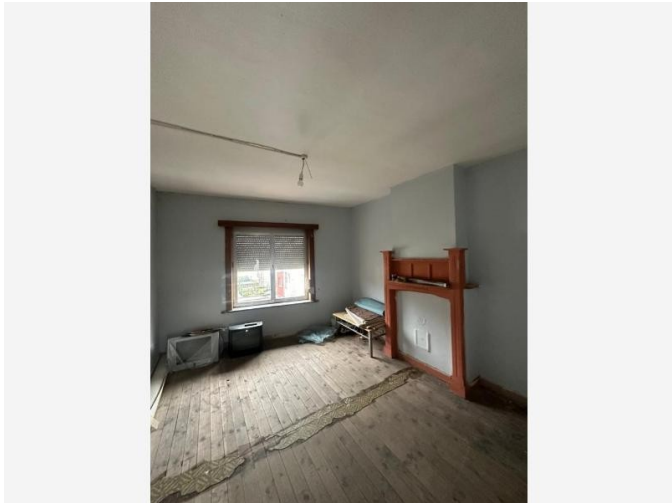
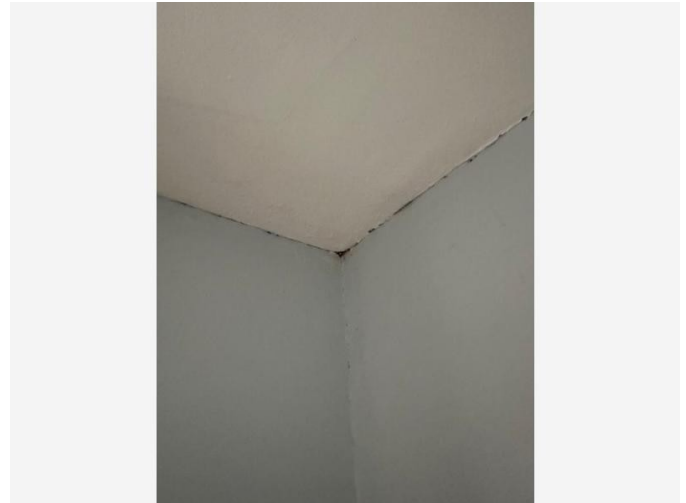
Fiche 9: Pleister plafonds

Geen asbest

#	Type	Referentie	Resultaat
9.1	Mengmonster	2	Geen asbest

Beschrijving	Pleister plafonds
Omgeving	Binnen
Primaire drager	Plafond

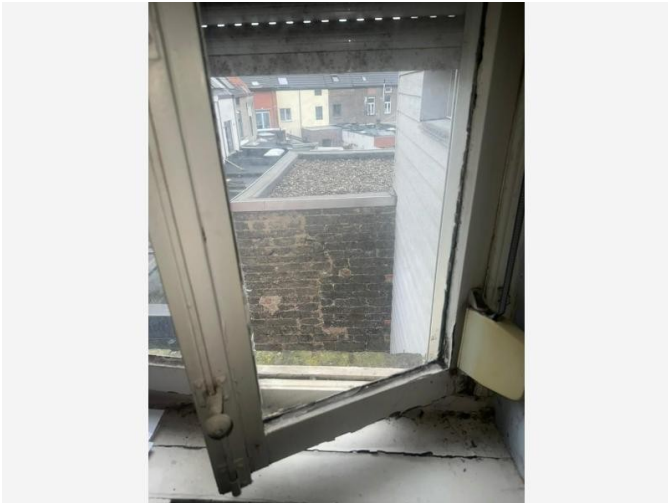
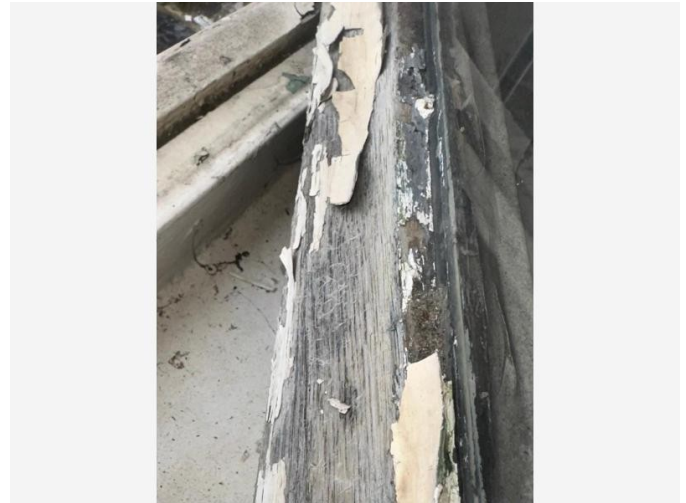
Geen asbest

#	Type	Referentie	Resultaat
10.1	Mengmonster	4	Geen asbest

Beschrijving	Mastiek houten ramen/glas
Omgeving	Buiten
Primaire drager	Wandopening verticaal (raam, deur, ...)
