# Asbestinventarisatetest

Harelbekestraat 29, 9000 Gent

Attestnummer : 20240320-000369.000

**Niet-asbestveilig**

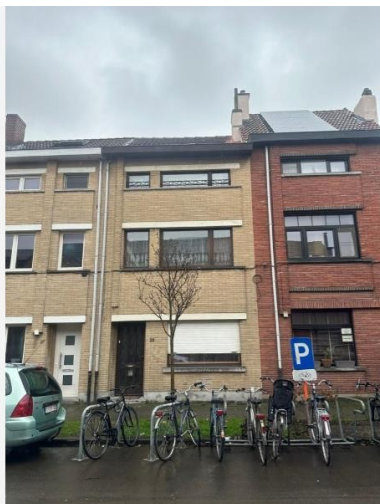
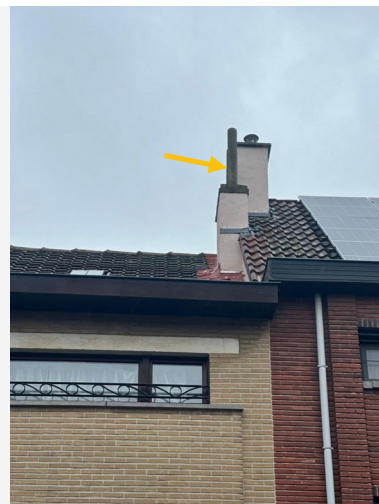
Eindbeoordeling materiaalrisico	Verhoogd materiaalrisico en/of verhoogde kans op vezelvrijgave
---------------------------------	--

Gebondenheid	Categorie 1: hechtgebonden in oorsprong
Asbestsoort (vezeltype)	Crocidoliet aanwezig
Asbestconcentratie	Laag (< 50%)
Afschermingsgraad van het gehele materiaal	Geheel of deels vrij aan de buitenlucht
Toestand van het materiaal	Matig beschadigd, matig verweerd

Beschrijving	Schouwbus asbestcement
Omgeving	Buiten
Primaire drager	Plat dak

Het asbestmateriaal valt onder de mijlpaal van 2034.

Verwijderen

- Zorg voor een veilig beheer. Vermijd het beschadigen van het asbestmateriaal. Controleer de toestand jaarlijks op wijzigingen.
- Hemelwater dat afspoelt van asbestcement daken of gevels kan asbestdeeltjes bevatten. Gebruik het enkel voor gesloten circuits (bv. spoelen toiletten). Reinig na het vervangen van het dak of de gevel de dakgoten en regenwaterput of -ton om asbesthoudend sediment of slib te verwijderen

- Eenvoudige handelingen: mag via doe-het-zelf of door werknemer(s) met opleidingsattest eenvoudige handelingen  
Eenvoudige handelingen: mag via doe-het-zelf of door werknemer(s) met opleidingsattest eenvoudige handelingen

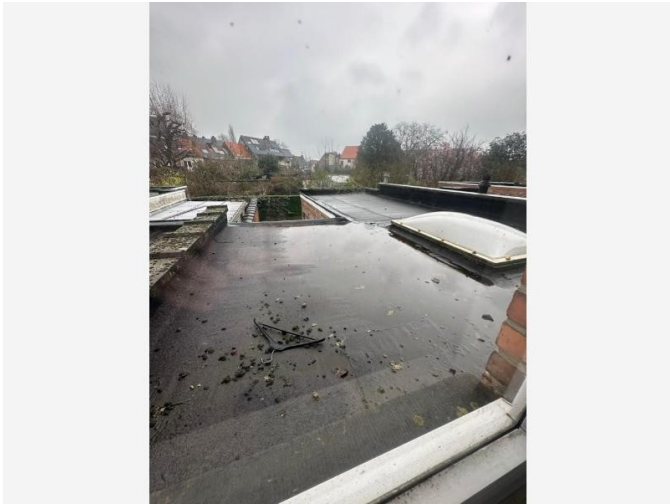
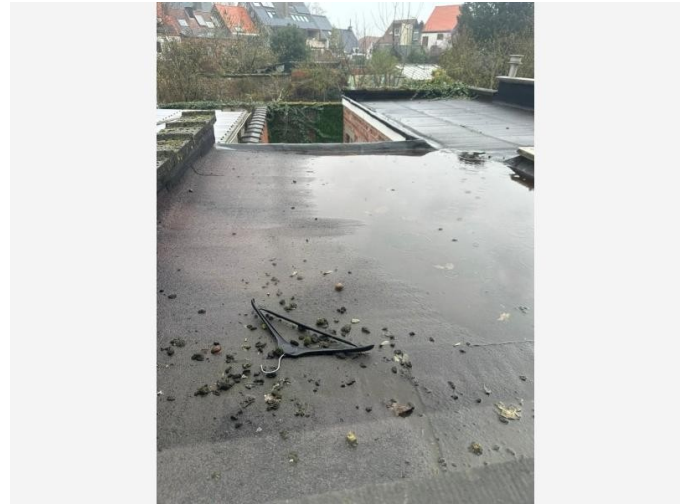
Oude lagen roofing zijn niet inspecteerbaar en zouden kunnen asbesthoudend zijn. Enkel vast te stellen door staalname. Meestal worden deze behouden en gebruikt als damp scherm bij vernieuwen van de dakbedekking. Aangezien de oude lagen dan niet meer in contact komen met de buitenlucht is de kans op vrijgave van  $\hat{a}$   $\uparrow$   $\star$ asbest $\hat{a}$   $\uparrow$   $\boxtimes$  bijna onbestaande.

Eindbeoordeling materiaalrisico	Zeer laag materiaalrisico en/of zeer lage kans op vezelvrijgave
---------------------------------	---

Gebondenheid	Categorie 1: hechtgebonden in oorsprong
Asbestsoort (vezeltype)	Alleen chrysotiel
Asbestconcentratie	Laag (< 50%)
Afschermingsgraad van het gehele materiaal	Geheel of deels vrij aan de buitenlucht
Toestand van het materiaal	Onbeschadigd, niet verweerd

Beschrijving	Plat dak roofing
Omgeving	Buiten
Primaire drager	Plat dak
Asbestmateriaal	Dak- en gevelbekleding - Roofing
Bindmiddel van asbestmateriaal	Bitumen (roofing, teer, asfalt)
Gebondenheid op basis van bindmiddel	Hecht
Hoeveelheid (oppervlakte - aantal)	<ul style="list-style-type: none"><li>30,00 m<sup>2</sup> - 1 stuk</li></ul>

Het asbestmateriaal valt onder de mijlpaal van 2040.

Zorgvuldig beheren

- Zorg voor een veilig beheer. Vermijd het beschadigen van het asbestmateriaal. Controleer de toestand jaarlijks op wijzigingen.
- Voer bijkomende staalname(s) uit.

- Eenvoudige handelingen: enkel door erkend asbestverwijderaar  
Voorschriften te volgen bij eventuele verwijdering na confirmatie â† asbesthoudendâ† dmv staalname

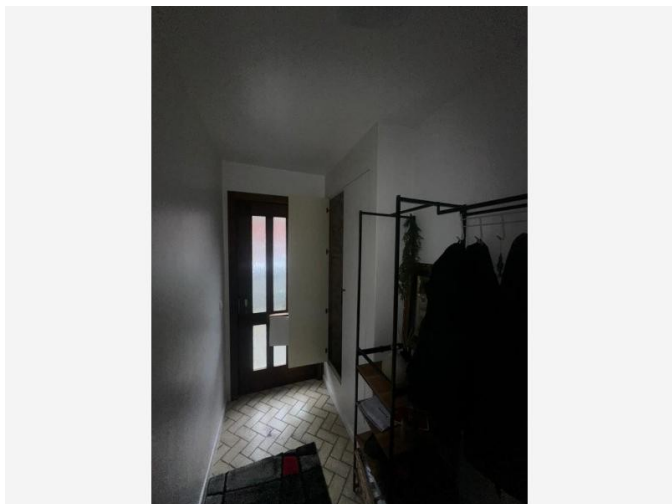
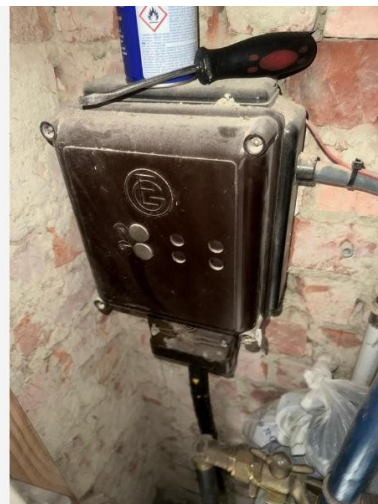
Eindbeoordeling materiaalrisico	Zeer laag materiaalrisico en/of zeer lage kans op vezelvrijgave
---------------------------------	---

Gebondenheid	Categorie 1: hechtgebonden in oorsprong
Asbestsoort (vezeltype)	Crocidoliet aanwezig
Asbestconcentratie	Laag (< 50%)
Afschermingsgraad van het gehele materiaal	Stootvaste afscherming of omkasting
Toestand van het materiaal	Onbeschadigd, niet verweerd

Beschrijving	Bakeliet toepassingen
Omgeving	Binnen
Primaire drager	Binnenwand
Asbestmateriaal	Plaat, paneel, tablet - Type Bakeliet
Bindmiddel van asbestmateriaal	Kunststof of -hars
Gebondenheid op basis van bindmiddel	Hecht
Hoeveelheid (oppervlakte - dikte - aantal)	• 0,20 m <sup>2</sup> - 0,30 cm - 1 stuk
Totaal volume	< 0,001 m <sup>3</sup>
Eenvoudig bereikbaar	Ja
Bevestigingswijze	• Geschroefd
Identificatiemethode	Vaststelling zonder monsternamen

Het asbestmateriaal valt onder de mijlpaal van 2040.

Zorgvuldig beheren

- Zorg voor een veilig beheer. Vermijd het beschadigen van het asbestmateriaal. Controleer de toestand jaarlijks op wijzigingen.

- Eenvoudige handelingen: mag via doe-het-zelf of door werknemer(s) met opleidingsattest eenvoudige handelingen  
De energieleverancier zal deze in de toekomst vervangen en als asbesthoudend materiaal behandelen .

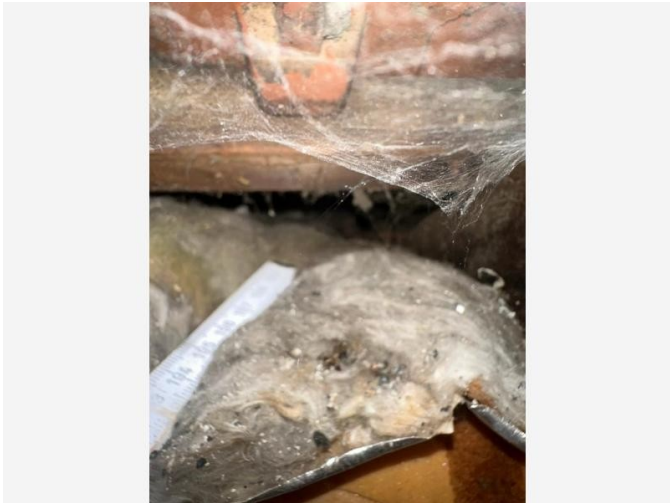
Vrije foto

Geen onderdak aanwezig .

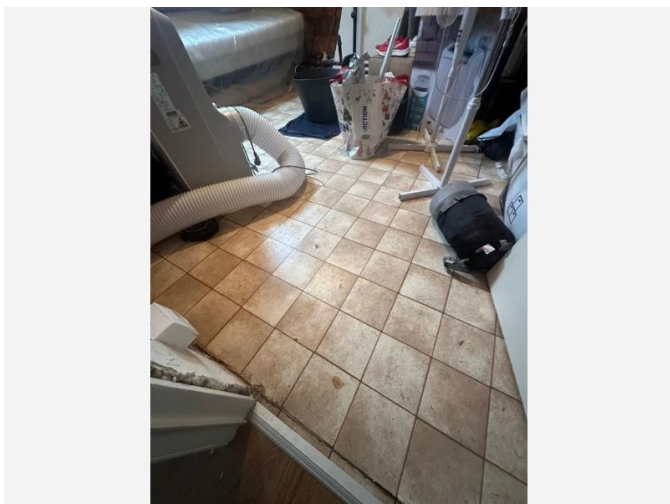
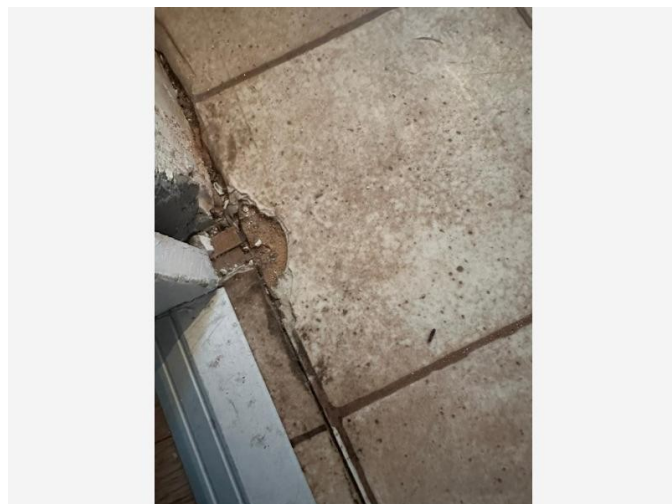
Geen asbest

#	Type	Referentie	Resultaat
5.1	Puntmonster	3	Geen asbest

Beschrijving	Vloerzeil zolderkamer
Omgeving	Binnen
Primaire drager	Vloer
Bindmiddel van materiaal	Karton - papier - viltachtig

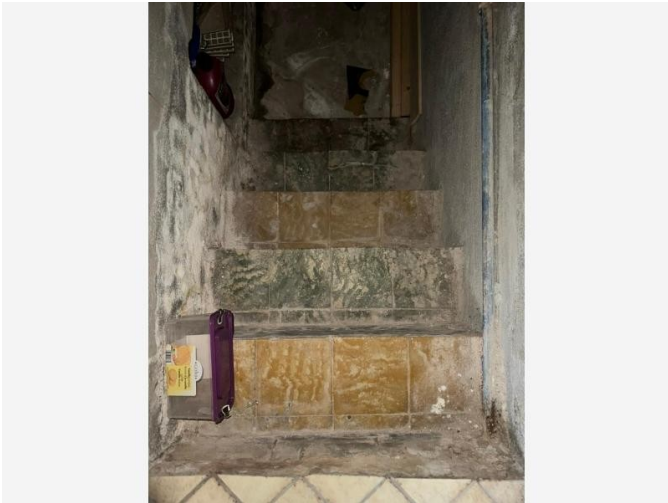
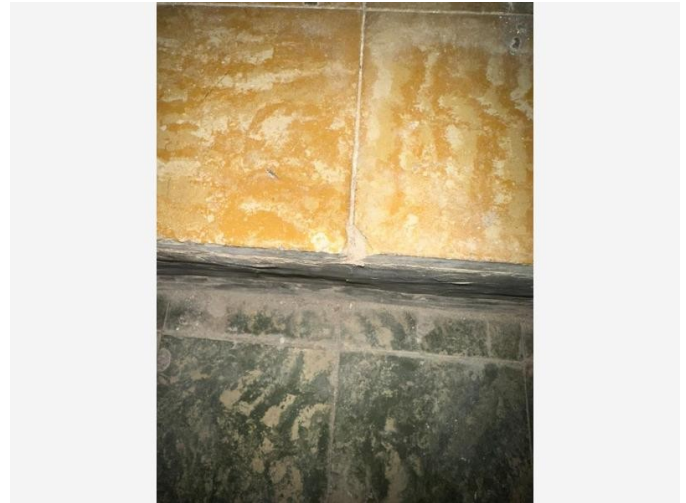
## Fiche 6: Tegel keldertrap

Geen asbest

#	Type	Referentie	Resultaat
6.1	Puntmonster	4	Geen asbest

Beschrijving	Tegel keldertrap
Omgeving	Binnen
Primaire drager	Vloer
Bindmiddel van materiaal	Cement

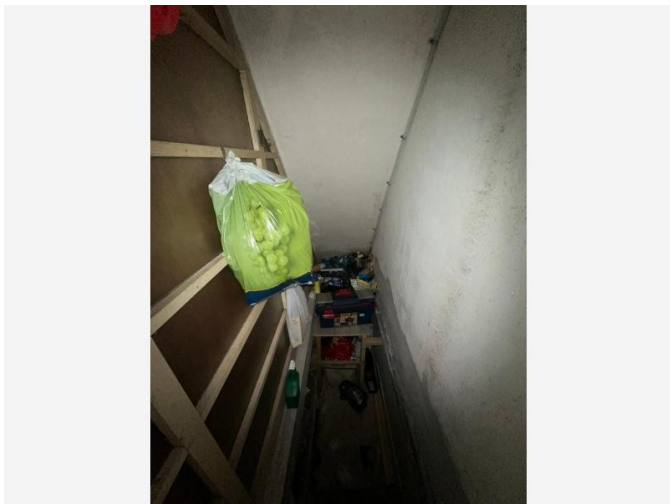
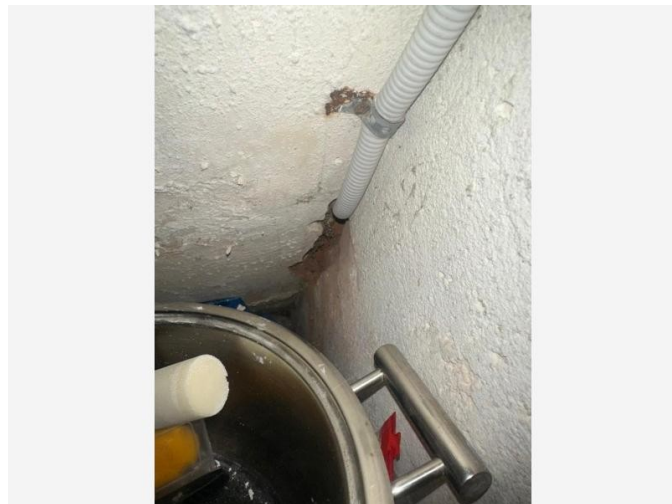
Geen asbest

#	Type	Referentie	Resultaat
7.1	Mengmonster	2	Geen asbest

Beschrijving	Pleister plafonds
Omgeving	Binnen
Primaire drager	Plafond
Bindmiddel van materiaal	Gips - kalk

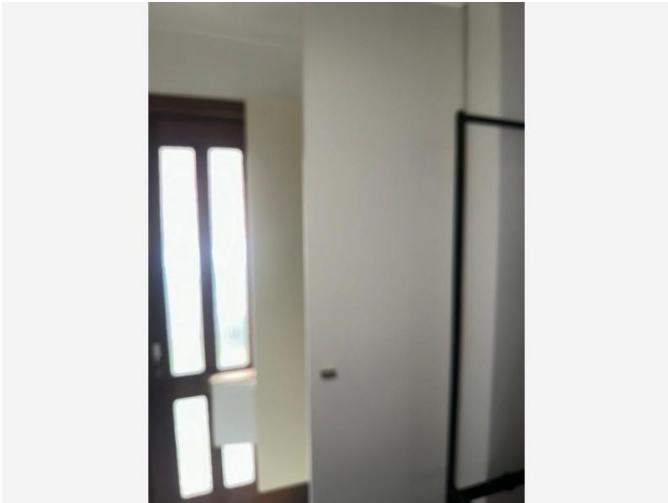
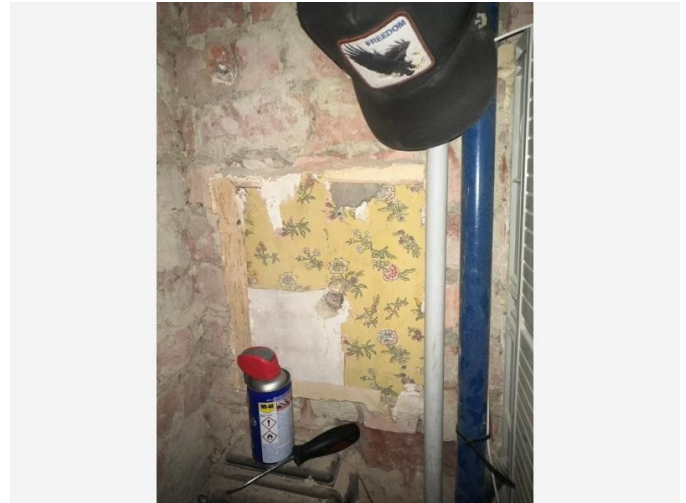
Geen asbest

#	Type	Referentie	Resultaat
8.1	Mengmonster	1	Geen asbest

Beschrijving	Pleister muren
Omgeving	Binnen
Primaire drager	Binnenwand
