Asbestinventarisatetest

Oscar De Reusestraat 27, 9040 Gent

Attestnummer : 20240411-000283.000

Niet-asbestveilig

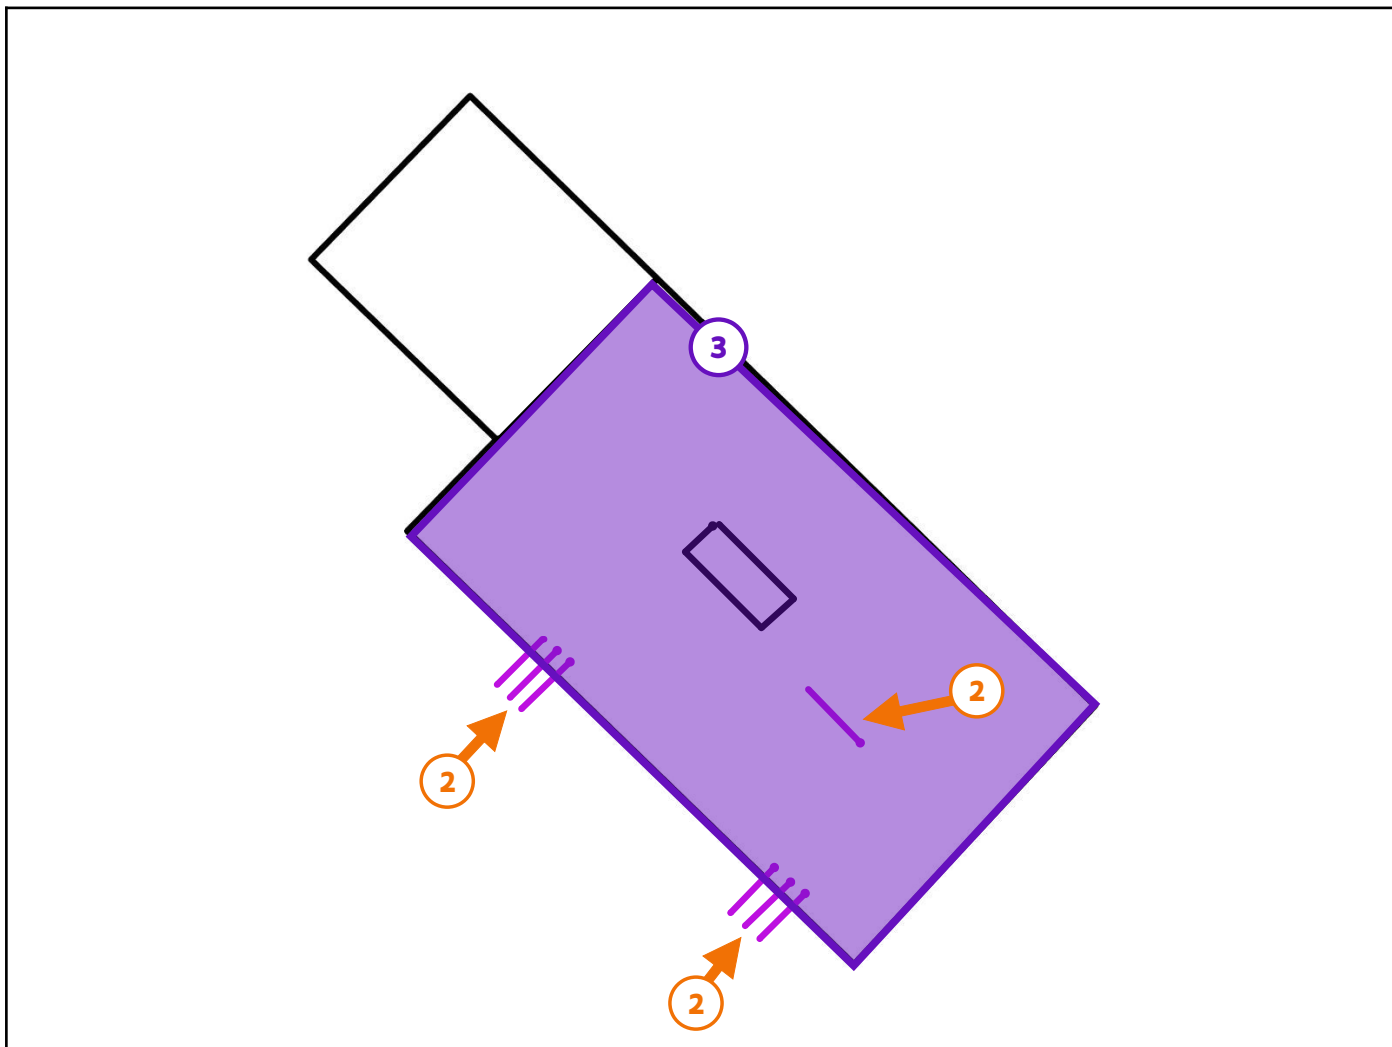
Plan 1.4: Zolderverdieping

Beschrijving	Type	Actie
2. Schouwbus asbestcement	Asbestmateriaal	Verwijderen
3. Inspectie onderdak	Advies	-

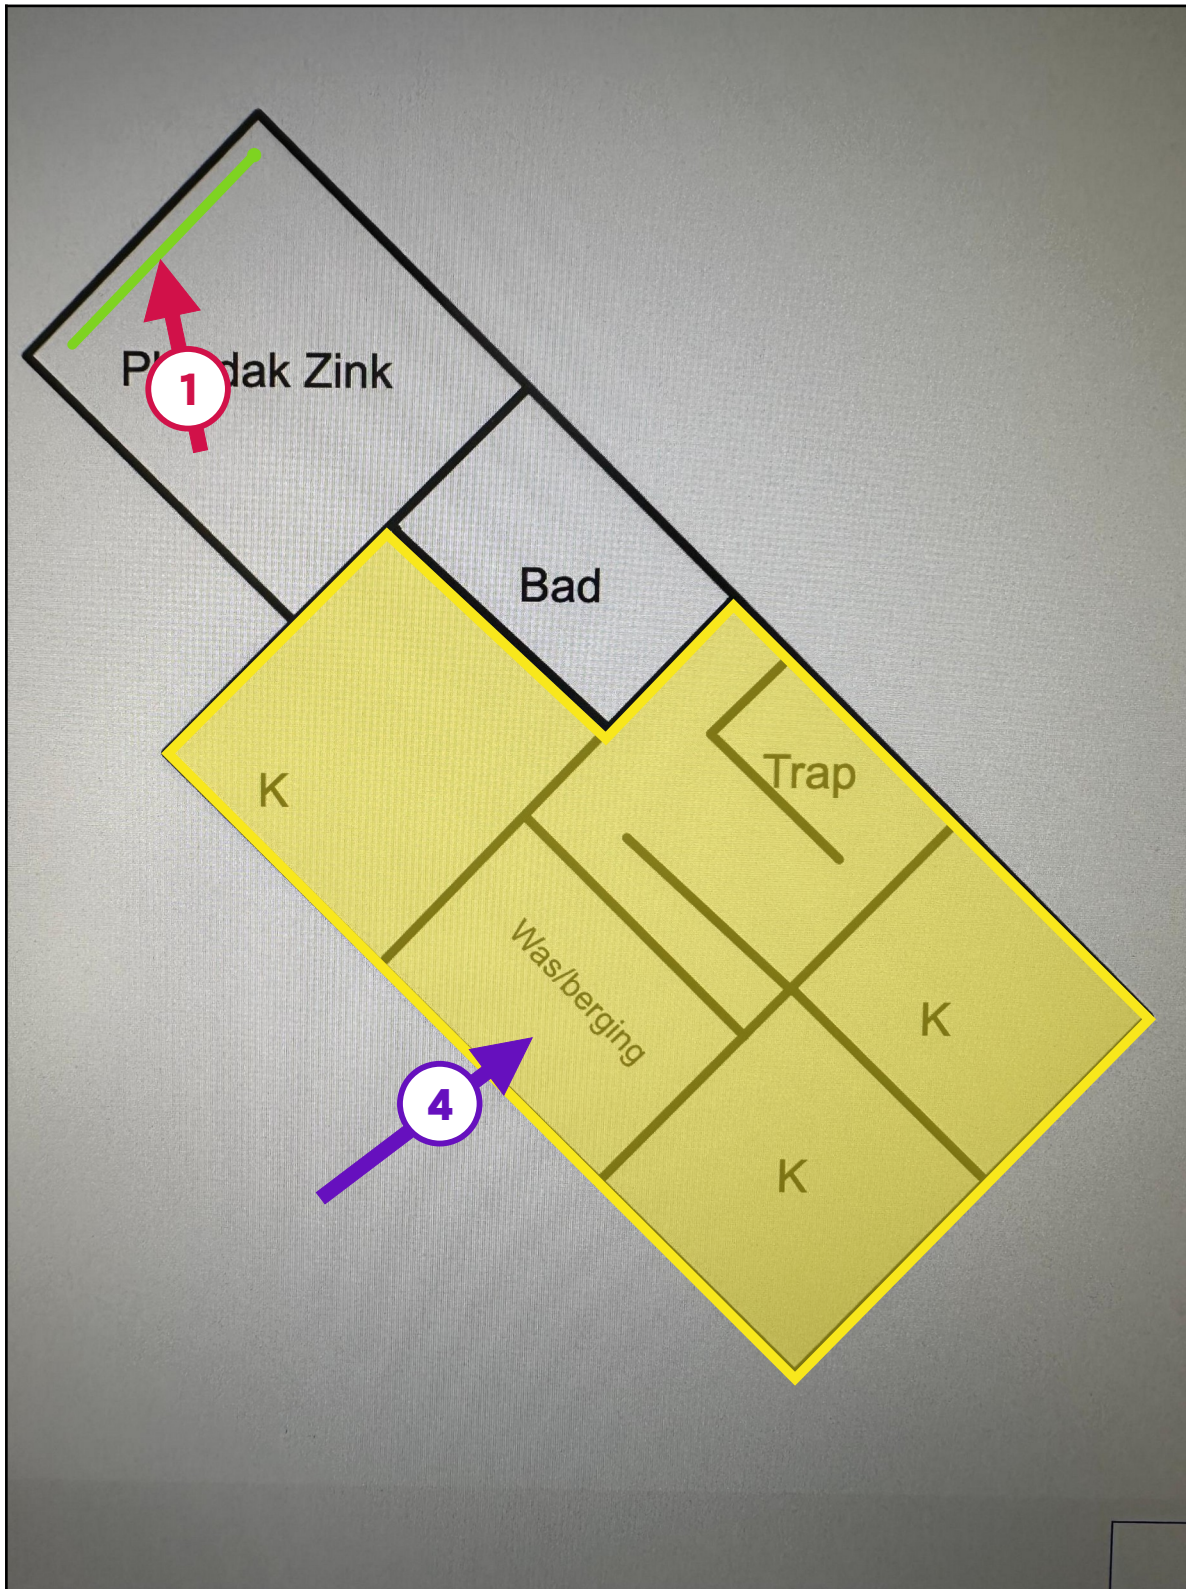
Plan 3.1: Verdieping +1

1. Asbestcement buis	Asbestmateriaal	Dringend verwijderen
4. Inspectie vloerbedekking 1ste verdiep	Advies	-

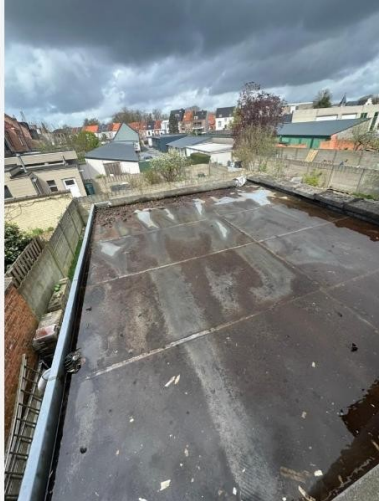
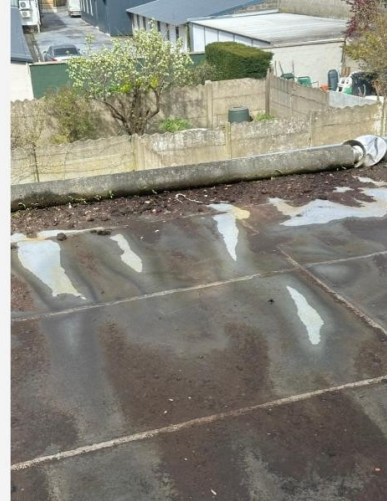
Het asbestmateriaal valt onder de mijlpaal van 2040.

Dringend verwijderen

Beschrijving	Asbestcement buis
Type afvalstof	Betreft stock-voorraad of gedemonteerde asbestmaterialen
Aanwezige resten	Een asbestcementbuis werd afgebroken en achtergelaten op het platte dak .
Omgeving	Buiten
Primaire drager	Plat dak
Asbestmaterialen	<ul style="list-style-type: none">Buis, koker, leiding, pijp, doorvoer
Bindmiddel van asbestmateriaal	Cement
Gebondenheid op basis van bindmiddel	Hecht
Hoeveelheid (gewicht - aantal)	<ul style="list-style-type: none">40,00 kg - 1 stuk
Totaal gewicht	40,00 kg
Eenvoudig bereikbaar	Ja
Identificatiemethode	Vaststelling zonder monsternamen
Opmerking	Bij aflevering van het attest is de hoeveelheid zonder enige waarborg van oppervlakte en het verschil in min of meer tussen de werkelijke en de ingevoerde oppervlakte of gewicht ook al overtrof dit verschil 100%.

- Verwijder het asbestafval.

- Eenvoudige handelingen: mag via doe-het-zelf of door werknemer(s) met opleidingsattest eenvoudige handelingen
Toepassingen die hechtgebonden zijn kunnen door uzelf verwijderd worden indien: *Verwijdering enkel indien de voorschriften worden gevolgd.*Kiest u voor een aannemer voor verwijdering van het materiaal controleer dan of deze voldoen aan de regelgeving.

*Gebruik steeds de nodige persoonlijke beschermingsmiddelen ook bij wegvoeren naar het containerpark .
*Bevochtig het materiaal voor verwijdering.*Breek het materiaal niet, gebruik geen mechanische machines met grote snelheid (boor, zaag , slijpmachine,hogedrukreinigers,etc.)

*Zorg ervoor dat alles vochtig is en goed afgedekt bij het wegvoeren van het afval.

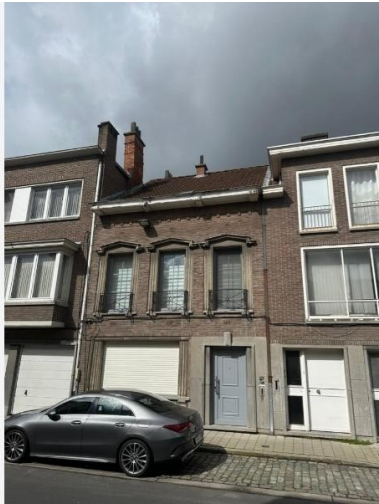
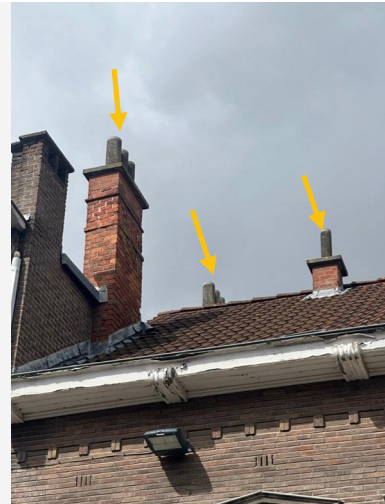
Het asbestmateriaal valt onder de mijlpaal van 2034.

Verwijderen

Eindbeoordeling materiaalrisico	Verhoogd materiaalrisico en/of verhoogde kans op vezelvrijgave
---------------------------------	--

Gebondenheid	Categorie 1: hechtgebonden in oorsprong
Asbestsoort (vezeltype)	Crocidoliet aanwezig
Asbestconcentratie	Laag (< 50%)
Afschermingsgraad van het gehele materiaal	Geheel of deels vrij aan de buitenlucht
Toestand van het materiaal	Matig beschadigd, matig verweerd

Beschrijving	Schouwbus asbestcement
Omgeving	Buiten
Primaire drager	Schuin dak

Asbestmateriaal	Rookgaskanaal
Bindmiddel van asbestmateriaal	Cement
Gebondenheid op basis van bindmiddel	Hecht
Hoeveelheid (lengte - omtrek - dikte - aantal)	<ul style="list-style-type: none"> • 1,00 m - 70,00 cm - 1,00 cm - 7 stuks
Totaal volume	0,049 m ³
Eenvoudig bereikbaar	Ja
Bevestigingswijze	<ul style="list-style-type: none"> • Geklemd
Identificatiemethode	Vaststelling zonder monsternamen
Destructieve handeling voor identificatie	Nee
Opmerking	Bij de inspectie werden rookgaskanalen vastgesteld , het is echter niet uit duidelijk of deze allemaal van deze inspectielocatie zijn .Bij aflevering van het attest is de hoeveelheid zonder enige waarborg van oppervlakte en het verschil in min of meer tussen de werkelijke en de ingevoerde oppervlakte of gewicht ook al overtrof dit verschil 100%.

- Zorg voor een veilig beheer. Vermijd het beschadigen van het asbestmateriaal. Controleer de toestand jaarlijks op wijzigingen.
- Hemelwater dat afspoelt van asbestcement daken of gevels kan asbestdeeltjes bevatten. Gebruik het enkel voor gesloten circuits (bv. spoelen toiletten). Reinig na het vervangen van het dak of de gevel de dakgoten en regenwaterput of -ton om asbesthoudend sediment of slib te verwijderen

- Eenvoudige handelingen: mag via doe-het-zelf of door werknemer(s) met opleidingsattest eenvoudige handelingen
Eenvoudige handelingen: mag via doe-het-zelf of door werknemer(s) met opleidingsattest eenvoudige handelingen

Buitentoepassingen die hechtgebonden zijn kunnen door uzelf verwijderd worden indien: *Verwijdering enkel indien de voorschriften worden gevolgd.â€ â€ *Kiest u voor een aannemer voor verwijdering van het materiaal controleer dan of deze voldoen aan de regelgeving.

*Gebruik steeds de nodige persoonlijke beschermingsmiddelen ook bij wegvoeren naar het containerpark .â€ â€ *Bevochtig het materiaal voor verwijdering.â€ â€ *Breek het materiaal niet, gebruik geen

mechanische machines met grote snelheid (boor, zaag , slijpmachine,hogedrukreinigers,etc.)

*Zorg ervoor dat alles vochtig is en goed afgedekt bij het wegvoeren van het afval.

- Eenvoudige handelingen: enkel door erkend asbestverwijderaer
 - * Indien de buis niet kan verwijderd worden zonder deze te beschadigen dan dient men beroep te doen op een erkend asbestverwijderaer voor het verwijderen ervan. Bij de verwijdering blijft de uiteindelijke beoordeling van verwijdermethode bij de saneerder om eventueel op te schalen naar een veiligere methode om aan de wettelijke veiligheidsvoorschriften te voldoen.

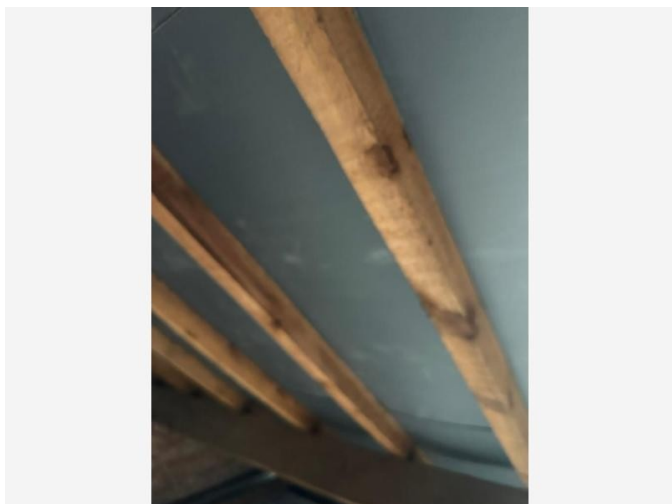
Het onderdak bestaat uit Biplax-platen, dus niet-asbesthoudend .

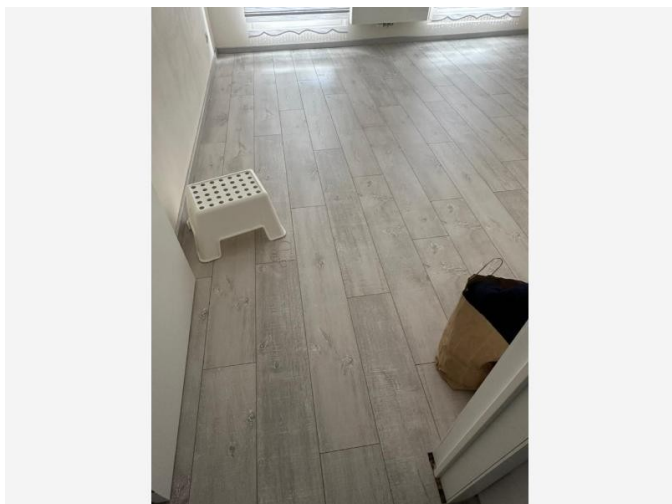
Op de verdieping werd een laminaat aangebracht , onderliggende lagen zijn niet gekend of inspecteerbaar .

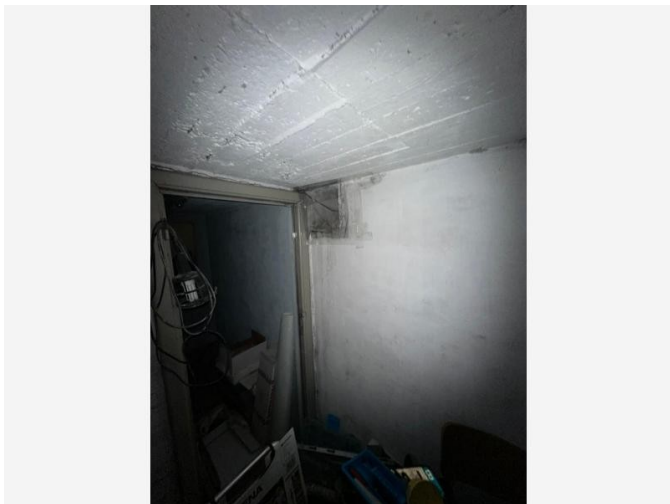
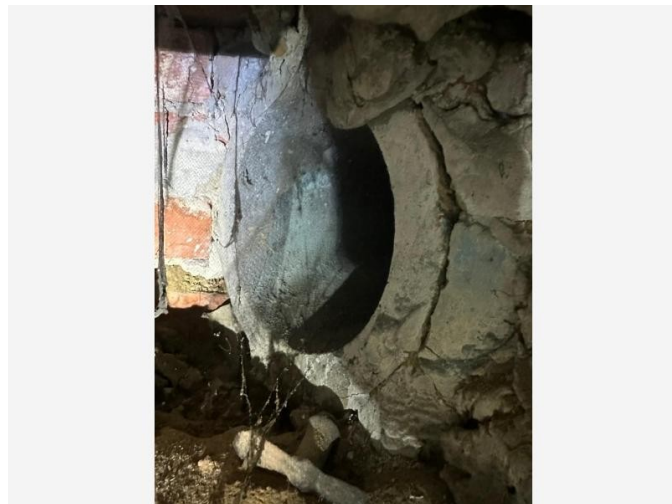
Geen asbest

#	Type	Referentie	Resultaat
5.1	Puntmonster	3	Geen asbest

Beschrijving	Verluchtingsbuis kelder
Omgeving	Grenst aan binnen- en buitenlucht
Primaire drager	Fundering-draagstructuur (horizontaal, verticaal)
Bindmiddel van materiaal	Cement

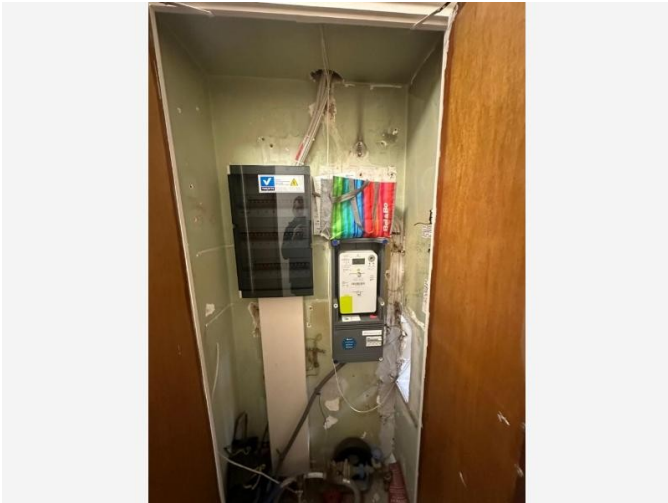
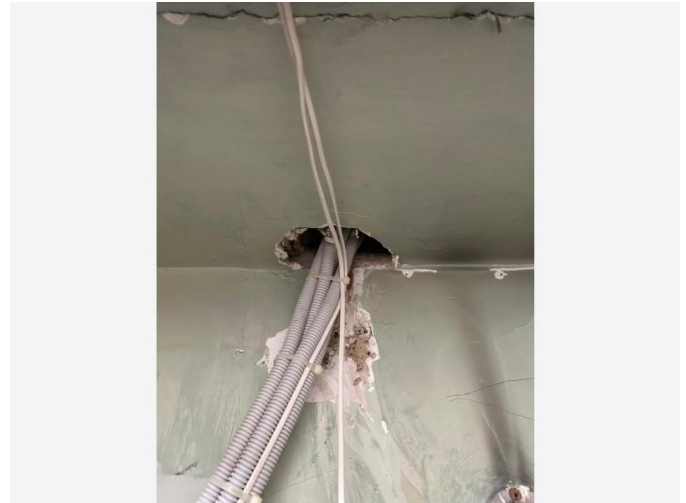
Geen asbest

#	Type	Referentie	Resultaat
7.1	Mengmonster	2	Geen asbest

Beschrijving	Pleister plafonds
Omgeving	Binnen
Primaire drager	Plafond
