Asbestinventarisatetest

Rozelaarstraat 5, 9400 Ninove

Attestnummer : 20240418-000003.000

Uitgegeven op : 18.04.2024

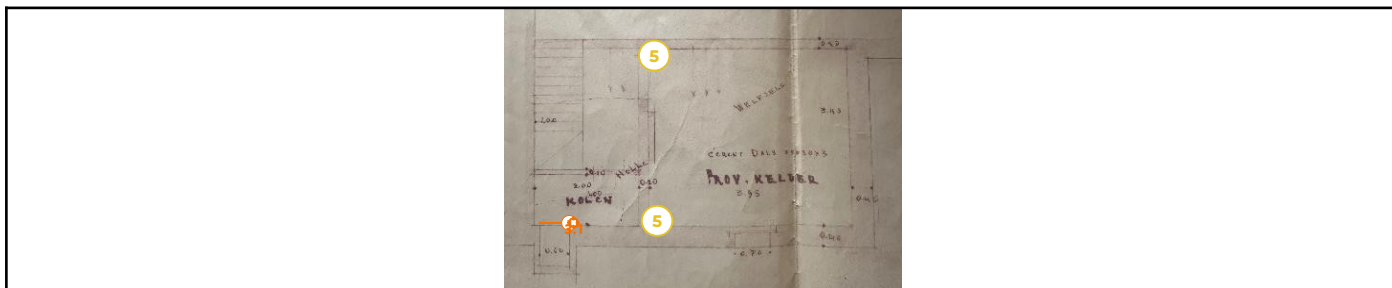
Plan 1.1: Kelder

Beschrijving	Type	Actie
3. Leidingisolatie	Asbestmateriaal	Verwijderen
3.1 Code: -6	Mengmonster	-
5. Bakeliet	Asbestmateriaal	Zorgvuldig beheren

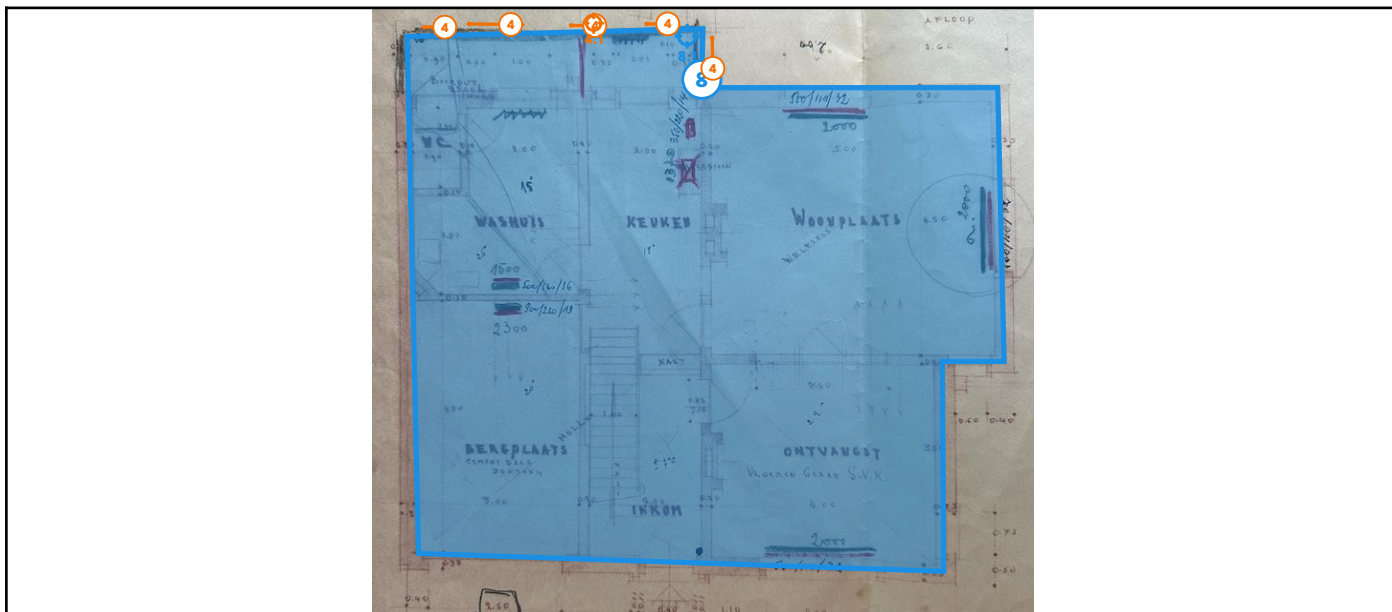
Plan 1.3: V0

Beschrijving	Type	Actie
4. Stopverf - Ramen buiten	Asbestmateriaal	Verwijderen
4.1 Code: -4	Puntmonster	-
8. Pleisterwerk plafond	Geen asbest	-
8.1 Code: -2	Mengmonster	-

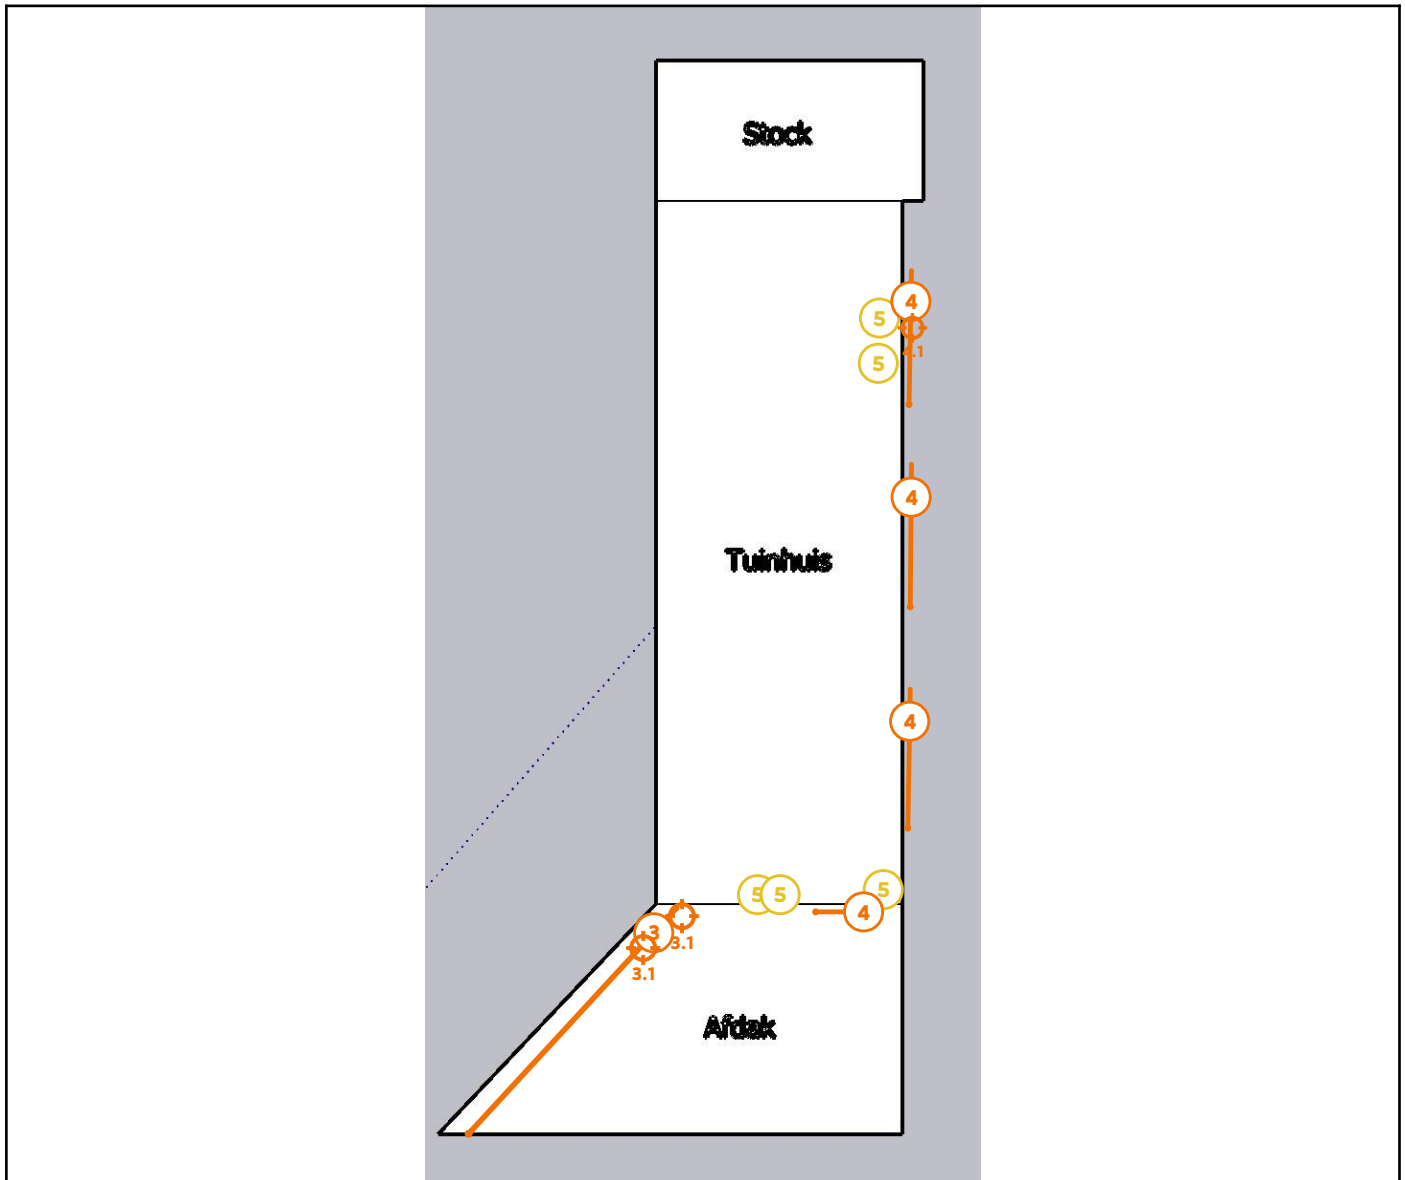
Plan 1.4: Plan V0 tuin

Beschrijving	Type	Actie
3. Leidingisolatie	Asbestmateriaal	Verwijderen
3.1 Code: -6	Mengmonster	-
4. Stopverf - Ramen buiten	Asbestmateriaal	Verwijderen
4.1 Code: -4	Puntmonster	-
5. Bakeliet	Asbestmateriaal	Zorgvuldig beheren

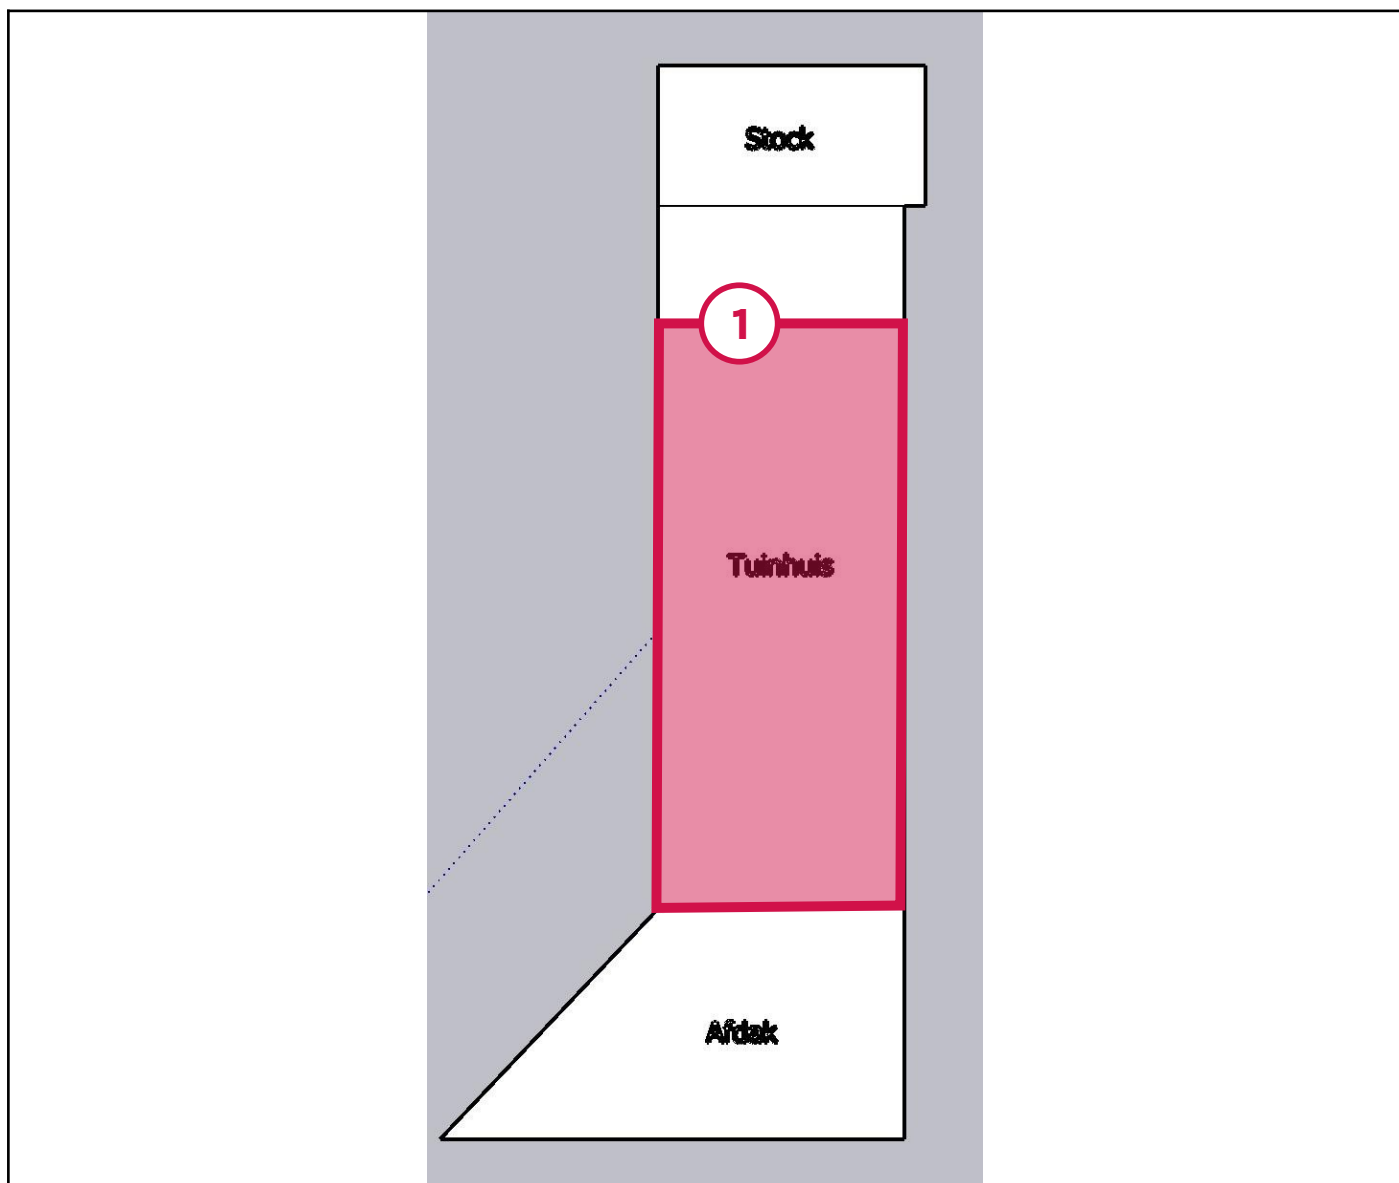
Plan 1.5: Plan V0 tuin

Beschrijving	Type	Actie
1. Golfplaten - tuinhuisen	Asbestmateriaal	Dringend verwijderen

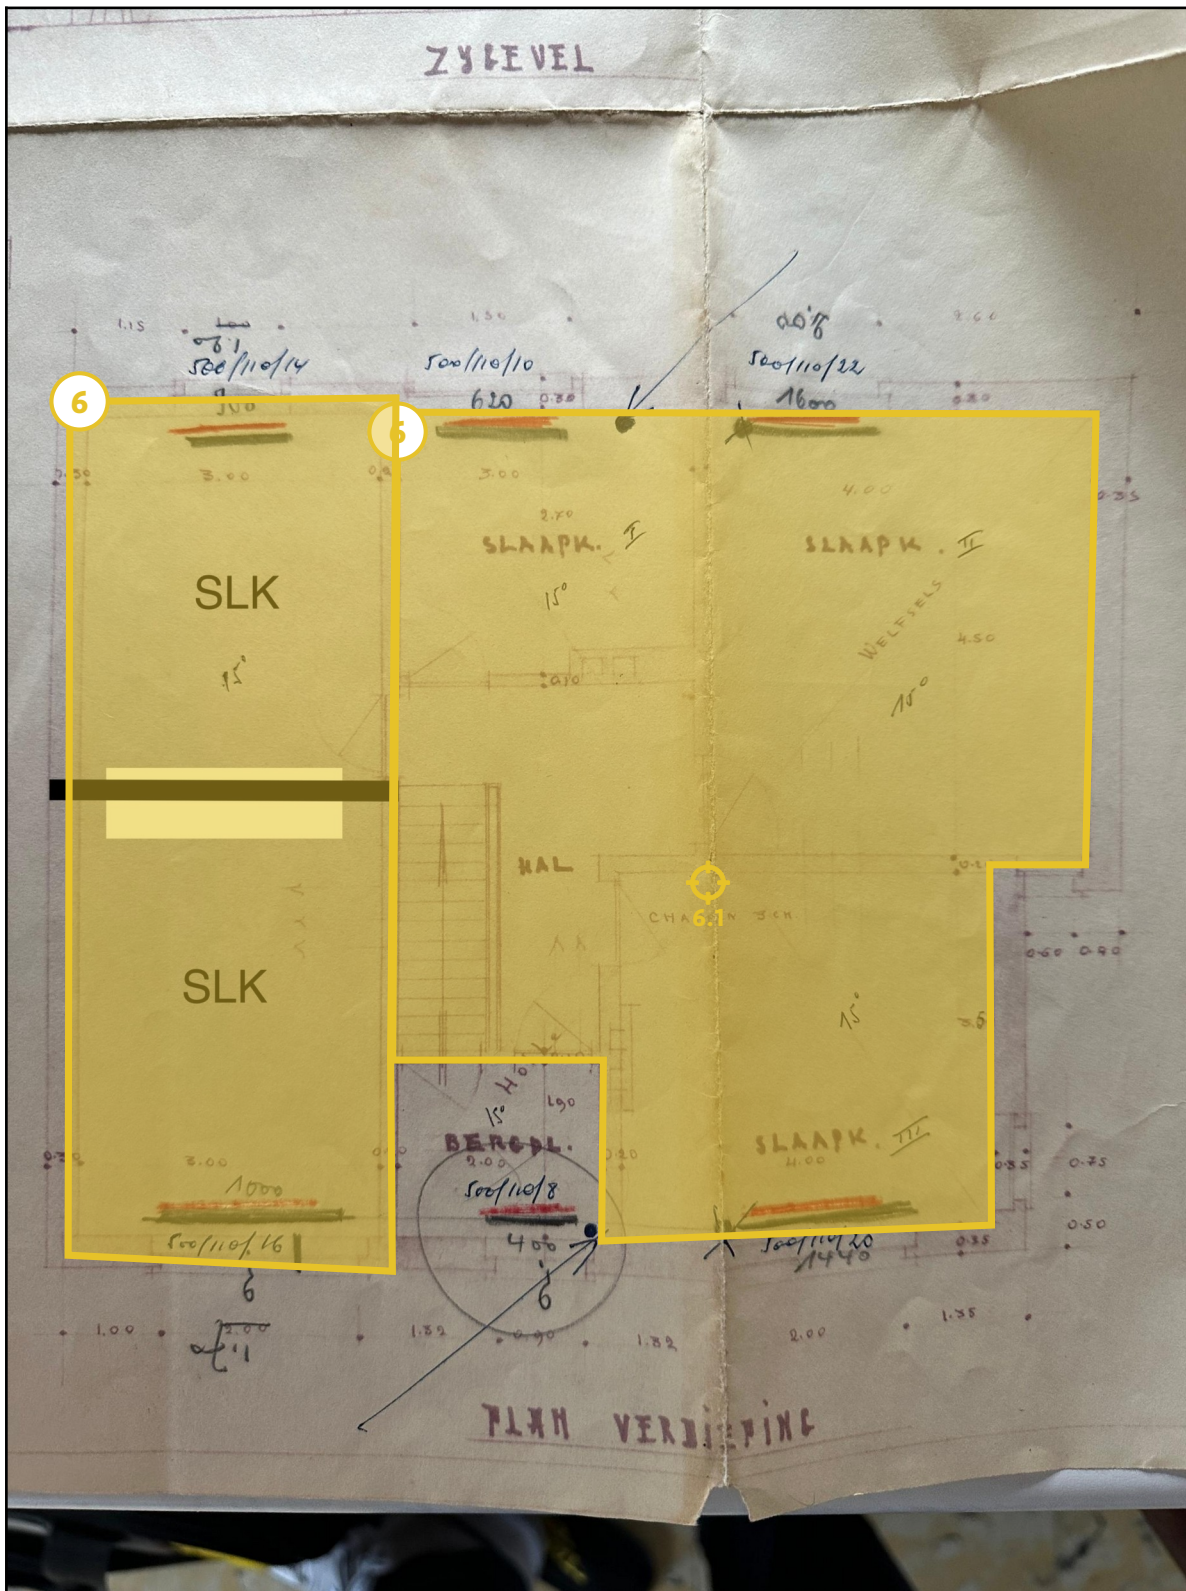
Plan 1.8: plan V1

6. Vinyltegels zonder zwarte lijmlaag	Asbestmateriaal	Zorgvuldig beheren
6.1 Code: -3	Puntmonster	-

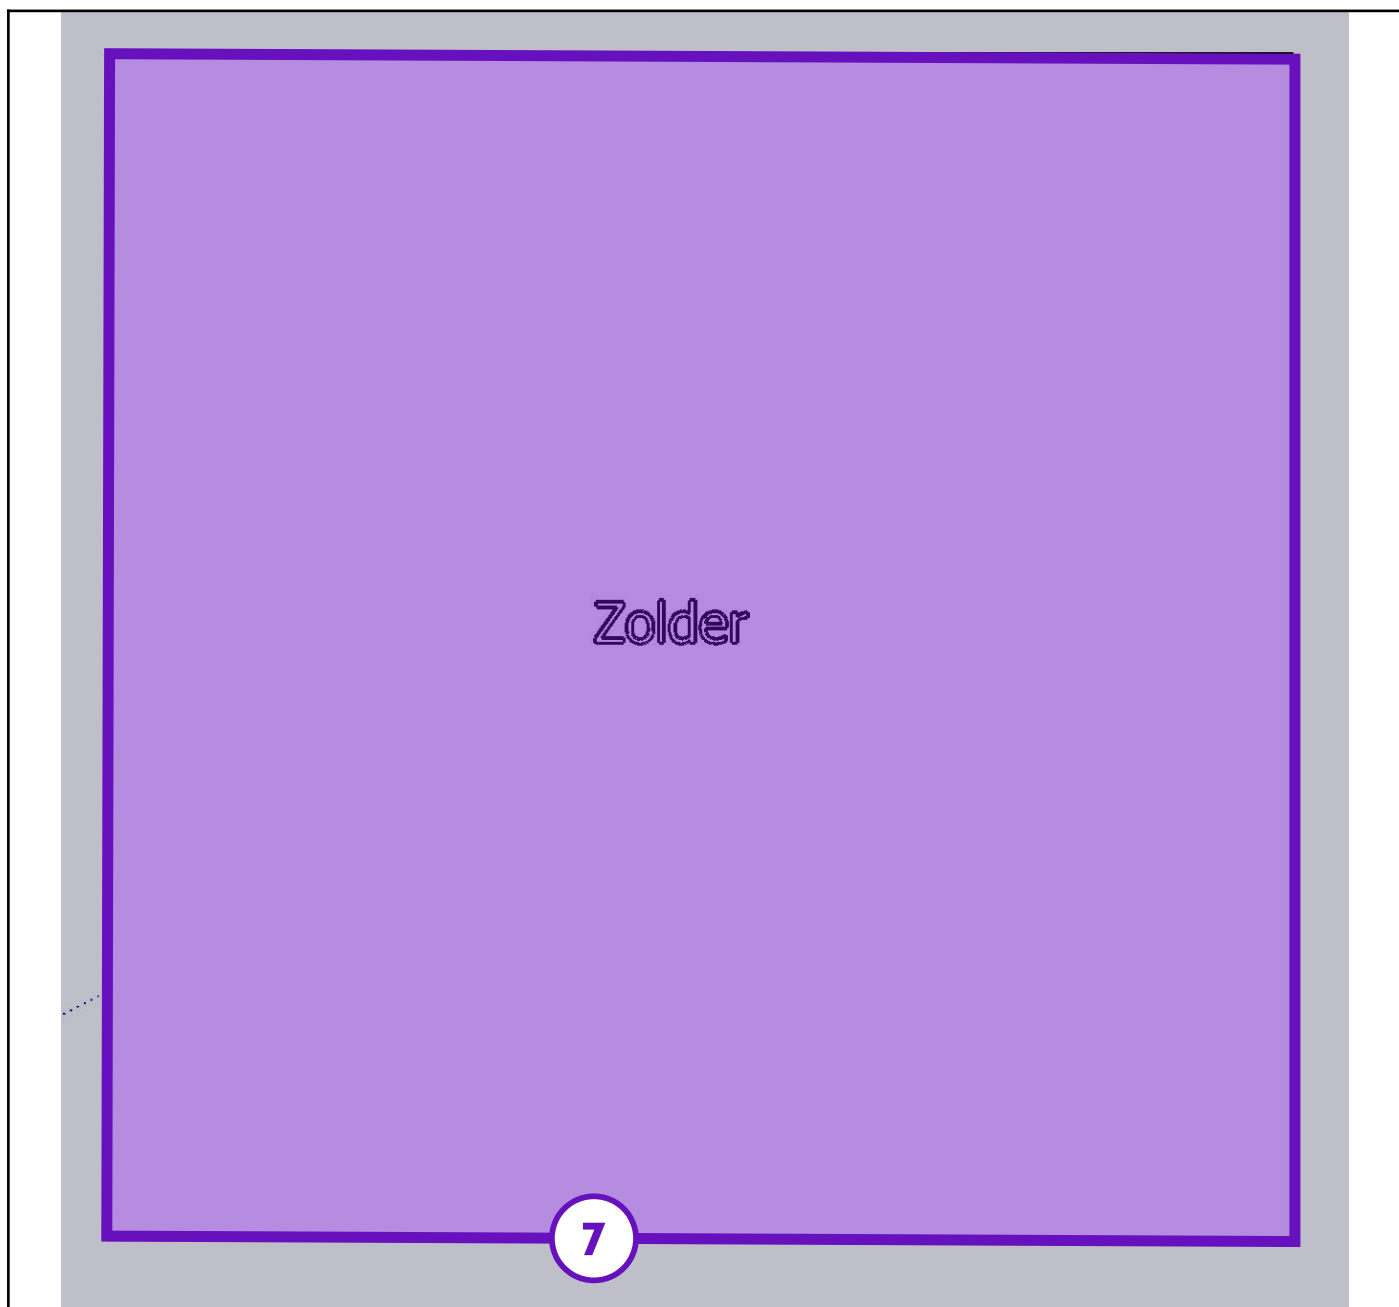
Plan 1.9: Zolder

Beschrijving	Type	Actie
7. geen onderdak	Advies	-

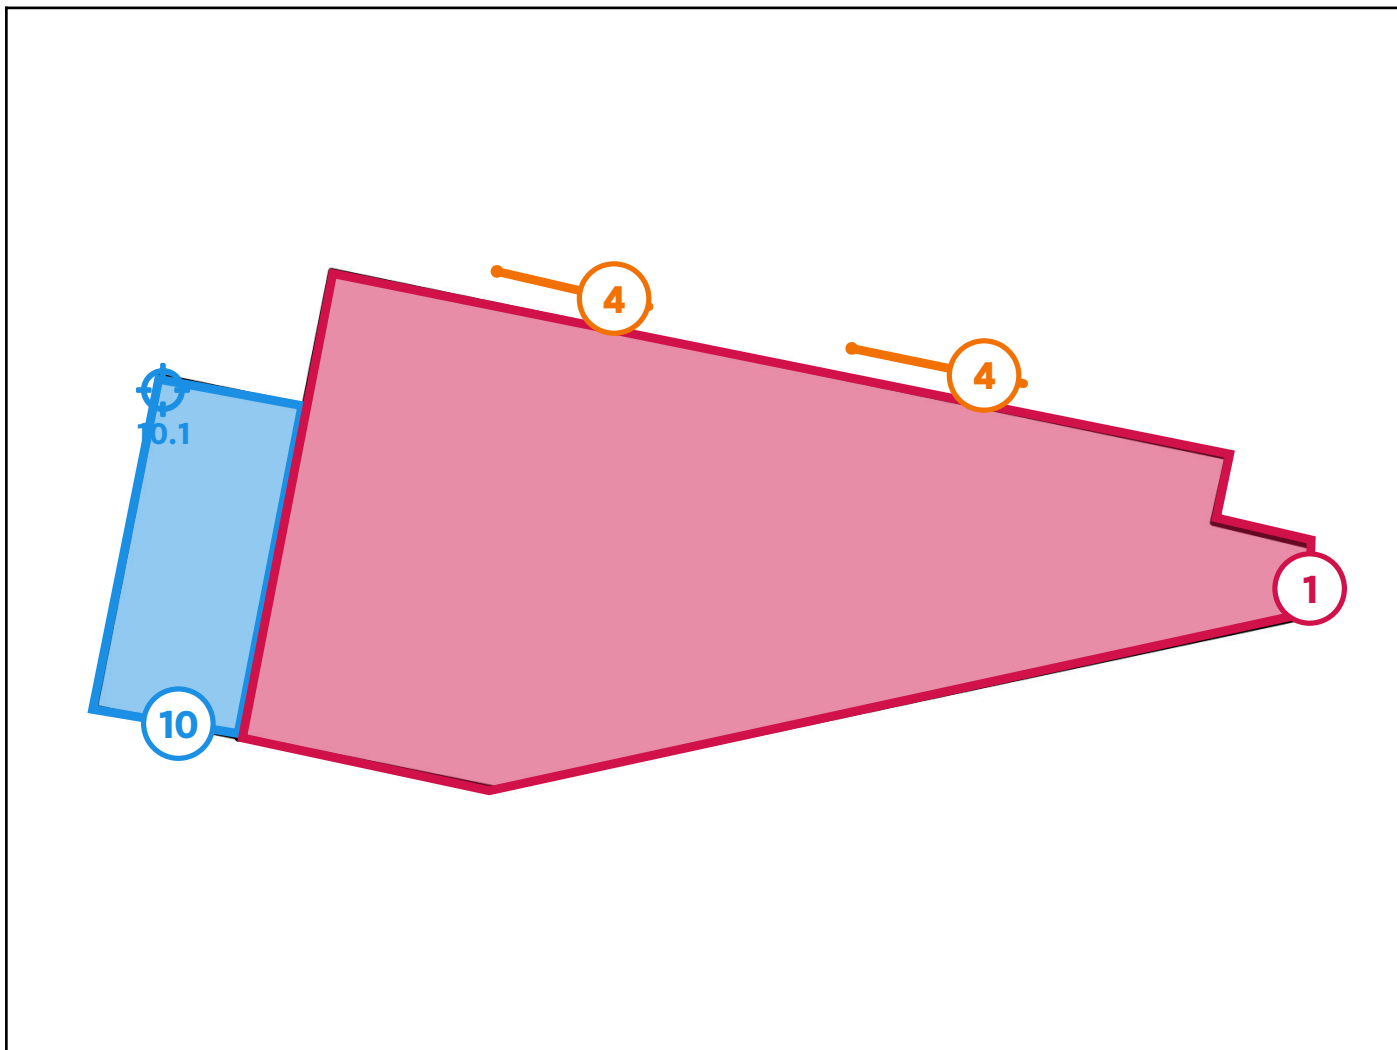
Plan 2.1: Bijgebouw plan

Beschrijving	Type	Actie
1. Golfplaten - tuinhuizen	Asbestmateriaal	Dringend verwijderen
4. Stopverf - Ramen buiten	Asbestmateriaal	Verwijderen
10. Roofing - plat dak	Geen asbest	-
10.1 Code: -5	Puntmonster	-

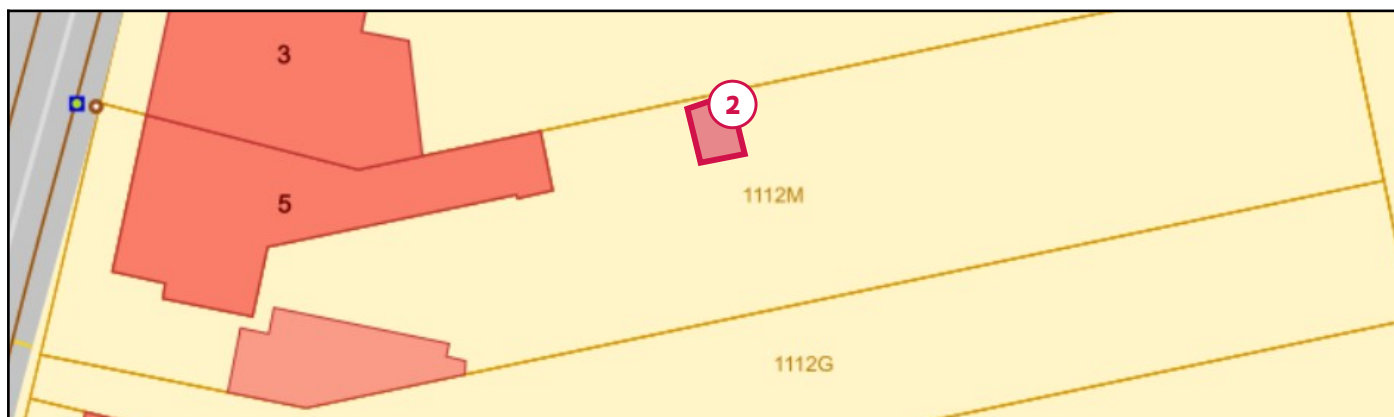
Plan 3.1: Vaststellingen buiten de constructies

Beschrijving	Type	Actie
2. Asbesthoudende platen in de tuin	Asbestmateriaal	Dringend verwijderen

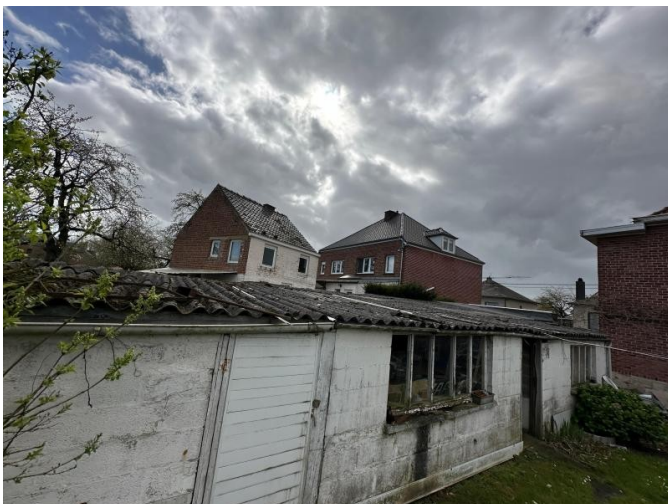
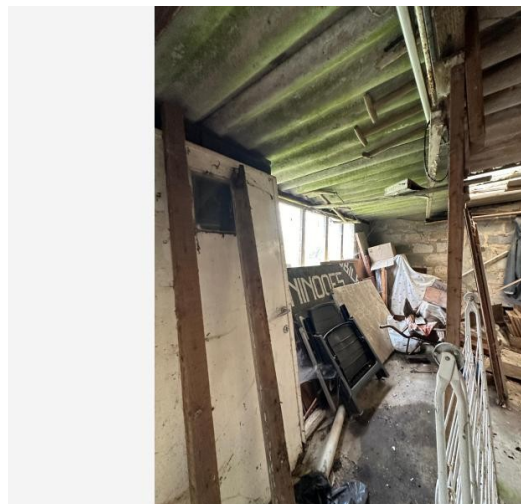
Eindbeoordeling materiaalrisico	Hoog materiaalrisico en/of hoge kans op vezelvrijgave
---------------------------------	---

Gebondenheid	Categorie 1: hechtgebonden in oorsprong
Asbestsoort (vezeltype)	Crocidoliet aanwezig
Asbestconcentratie	Laag (< 50%)
Afschermingsgraad van het gehele materiaal	Geheel of deels (ook) vrij aan de binnenlucht
Toestand van het materiaal	Matig beschadigd, matig verweerd

Beschrijving	Golfplaten - tuinhuisen
--------------	-------------------------

Dringend verwijderen

- Verwijder dit asbestmateriaal zo snel mogelijk. Volg de toestand goed op.

- Eenvoudige handelingen: mag via doe-het-zelf of door werknemer(s) met opleidingsattest eenvoudige handelingen
In binnenruimtes mag u alleen hechtgebonden asbest verwijderen dat niet beschadigd is. Dat betekent dat het materiaal volledig intact is en er geen vrije asbestvezels zichtbaar zijn. Opgelet: ook tijdens het verwijderen moet het asbest intact blijven.

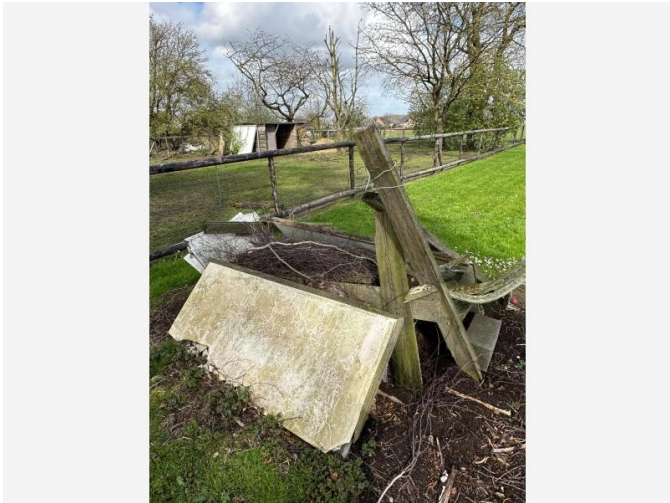
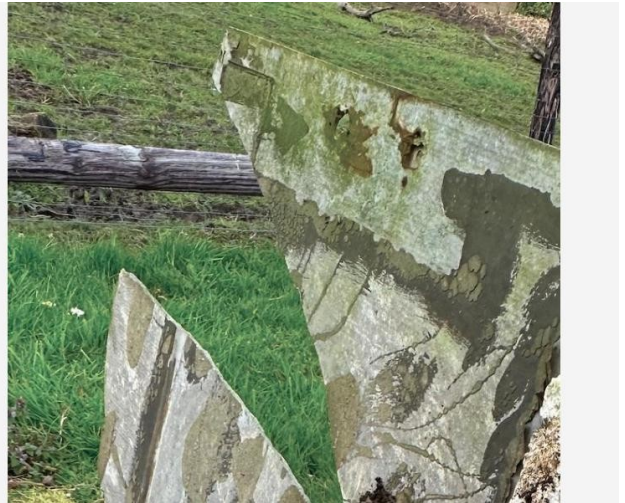
Beschrijving	Asbesrthoudende platen in de tuin
Type afvalstof	Betreft stock-voorraad of gedemonteerde asbestmaterialen
Aanwezige resten	Brokstukken van oude platen en afgebroken platen.
Omgeving	Buiten
Primaire drager	Gedemonteerd of buitengebruik gesteld materiaal
Asbestmaterialen	<ul style="list-style-type: none">Dak- en gevelbekleding - Plaat
Bindmiddel van asbestmateriaal	Cement
Gebondenheid op basis van bindmiddel	Hecht
Hoeveelheid (gewicht - aantal)	<ul style="list-style-type: none">50,00 kg - 1 stuk
Totaal gewicht	50,00 kg
Eenvoudig bereikbaar	Ja
Identificatiemethode	Vaststelling zonder monstername

Dringend verwijderen

- Verwijder het asbestafval.

- Eenvoudige handelingen: mag via doe-het-zelf of door werknemer(s) met opleidingsattest eenvoudige handelingen
Verpak het afval dubbel en voer het naar het containerpark.

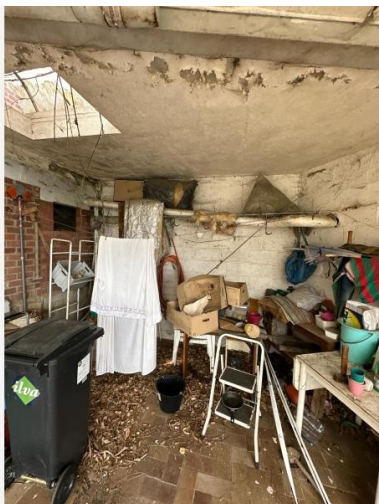
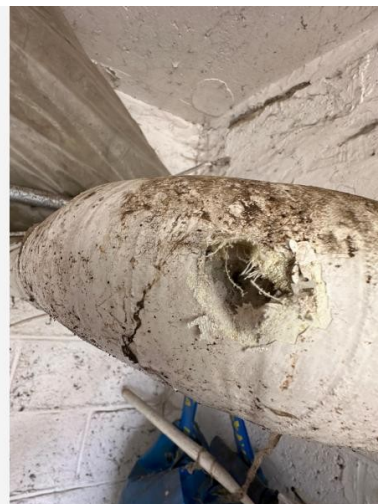
Eindbeoordeling materiaalrisico	Verhoogd materiaalrisico en/of verhoogde kans op vezelvrijgave
---------------------------------	--

Gebondenheid	Categorie 2: niet-hechtgebonden met matrix
Asbestsoort (vezeltype)	Amfibool aanwezig, uitgezonderd crocidoliet
Asbestconcentratie	Laag (< 50%)
Afschermingsgraad van het gehele materiaal	Geheel of deels (ook) vrij aan de binnenlucht
Toestand van het materiaal	Licht beschadigd, licht verweerd. Intact materiaal type Pical – asbestboard of categorie III 'gebondenheid'

#	Type	Referentie	Resultaat
3.1	Mengmonster	-6	Amosiet

Beschrijving	Leidingisolatie
Omgeving	Grenst aan binnen- en buitenlucht
Primaire drager	Ruimteverwarming
Asbestmateriaal	In-situ afwerkingslagen - Thermische isolatie
Bindmiddel van asbestmateriaal	Gips - kalk
Gebondenheid op basis van bindmiddel	Niet-hechtgebonden
Hoeveelheid (lengte - omtrek - dikte - aantal)	• 5,00 m - 0,50 cm - 5,00 cm - 1 stuk

Verwijderen

- Verwijder dit asbestmateriaal zo snel mogelijk. Volg de toestand goed op.

- Couveuzesak (erkend asbestverwijderaar)
Leidingisolatie in buitenlucht verwijderen met behulp van couveuzesak methode door erkend verwijderaar.
- Hermetische zone (erkend asbestverwijderaar)
Leidingisolatie in kelder verwijderen in hermetische zone door erkend verwijderaar.

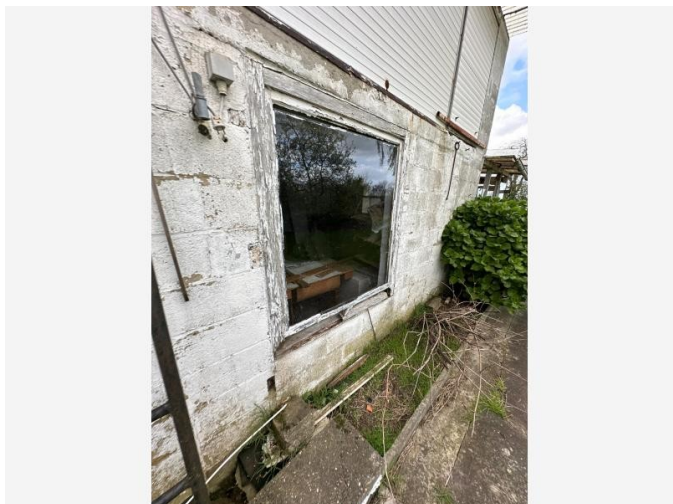
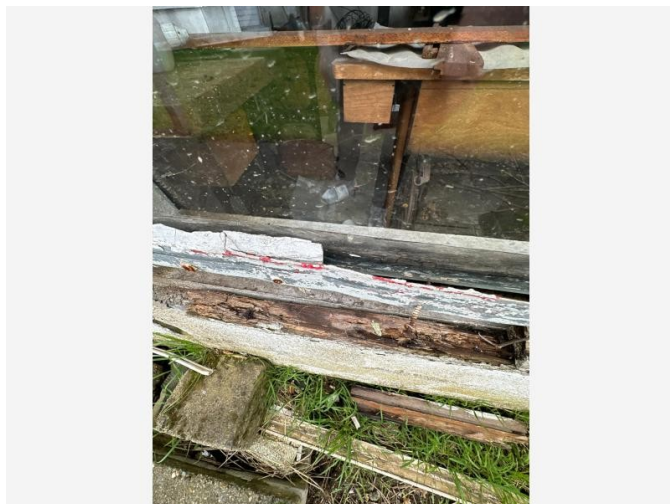
Eindbeoordeling materiaalrisico	Verhoogd materiaalrisico en/of verhoogde kans op vezelvrijgave
---------------------------------	--

Gebondenheid	Categorie 1: hechtgebonden in oorsprong
Asbestsoort (vezeltype)	Alleen chrysotiel
Asbestconcentratie	Laag (< 50%)
Afschermingsgraad van het gehele materiaal	Geheel of deels vrij aan de buitenlucht

Toestand van het materiaal	Matig beschadigd, matig verweerd
----------------------------	----------------------------------

#	Type	Referentie	Resultaat
4.1	Puntmonster	-4	Chrysotiel

Beschrijving	Stopverf - Ramen buiten
Omgeving	Buiten
Primaire drager	Wandopening verticaal (raam, deur, ...)
Asbestmateriaal	In-situ afwerkingslagen - Pasta, stopverf, voegsel, stopsel, vulsel, mastiek, katten, ...
Bindmiddel van asbestmateriaal	Kitten, mastiek, pasta
Gebondenheid op basis van bindmiddel	Hecht
Hoeveelheid (gewicht - aantal)	• 1,00 kg - 11 stuks
Totaal gewicht	11,00 kg
Eenvoudig bereikbaar	Ja
Bevestigingswijze	• Verlijmd, ingegoten, versmeerd
Identificatiemethode	Vaststelling met monstername
Destructieve handeling voor identificatie	Nee

Verwijderen

- Verwijder dit asbestmateriaal zo snel mogelijk. Volg de toestand goed op.

- Eenvoudige handelingen: mag via doe-het-zelf of door werknemer(s) met opleidingsattest eenvoudige handelingen
"Bevindt het asbest zich buiten uw woning of gebouw? Dan mag u de volgende toepassingen zelf wegnemen:
 - hechtgebonden asbest dat niet beschadigd is;
 - er niemand anders in de buurt is;
 - hechtgebonden asbest dat wel beschadigd is en waarbij er vrije asbestvezels zichtbaar zijn. Een beschadigde asbesttoepassing of asbest in slechte staat kan makkelijk verder breken of vergruizen. Er komen dan schadelijke asbestvezels vrij die ingeademd kunnen worden. U mag enkel beschadigd of verveerd asbest verwijderen indien: de asbesttoepassing niet verder beschadigd raakt of vergruist."

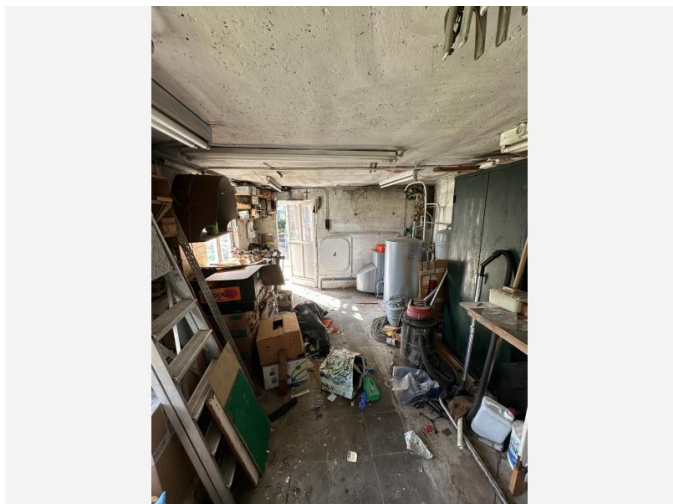
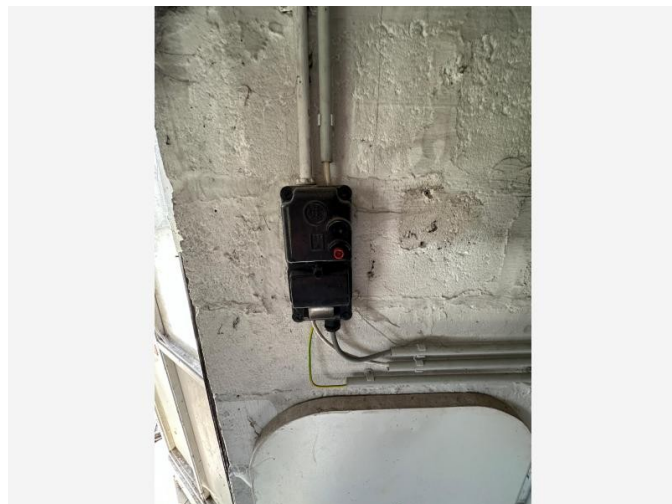
Eindbeoordeling materiaalrisico	Laag materiaalrisico en/of verlaagde kans op vezelvrijgave
---------------------------------	--

Gebondenheid	Categorie 1: hechtgebonden in oorsprong
Asbestsoort (vezeltype)	Crocidoliet aanwezig
Asbestconcentratie	Laag (< 50%)
Afschermingsgraad van het gehele materiaal	Geheel of deels (ook) vrij aan de binnenlucht
Toestand van het materiaal	Onbeschadigd, niet verweerd

Beschrijving	Bakeliet
Omgeving	Binnen
Primaire drager	Communicatie en elektrische infrastructuur en uitrusting
Asbestmateriaal	Plaat, paneel, tablet - Type Bakeliet
Bindmiddel van asbestmateriaal	Kunststof of -hars
Gebondenheid op basis van bindmiddel	Hecht
Hoeveelheid (oppervlakte - dikte - aantal)	<ul style="list-style-type: none">• 0,10 m² - 5,00 cm - 14 stuks
Totaal volume	0,07 m ³
Eenvoudig bereikbaar	Ja
Bevestigingswijze	<ul style="list-style-type: none">• Geschroefd
Identificatiemethode	Vaststelling zonder monstername
Destructieve handeling voor identificatie	Nee
Opmerking	Er werden 14 bakelietelementen teruggevonden in de woning. Mogelijks zijn er in de slaapkamers op de 1ste verdieping nog extra bakeliet schakelaars. Wegens goederen in opslag konden de ruimtes niet volledig bezichtigd worden in alle hoeken.

Zorgvuldig beheren

- Zorg voor een veilig beheer. Vermijd het beschadigen van het asbestmateriaal. Controleer de toestand jaarlijks op wijzigingen.

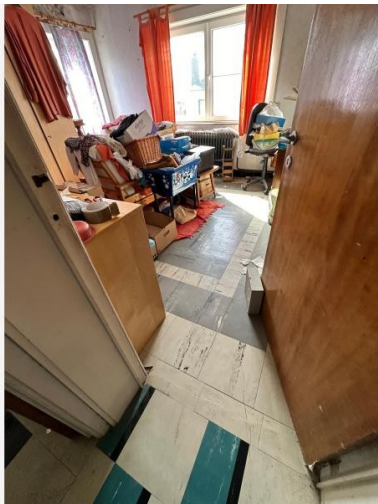
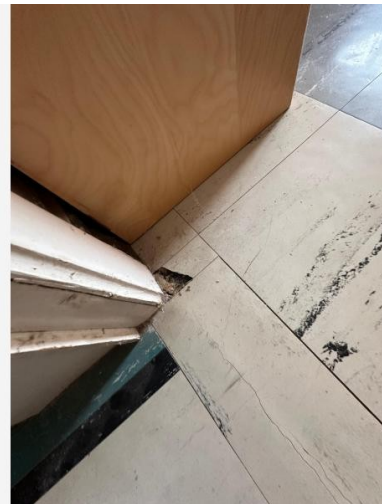
Eindbeoordeling materiaalrisico	Laag materiaalrisico en/of verlaagde kans op vezelvrijgave
---------------------------------	--

Gebondenheid	Categorie 1: hechtgebonden in oorsprong
Asbestsoort (vezeltype)	Alleen chrysotiel
Asbestconcentratie	Laag (< 50%)
Afschermingsgraad van het gehele materiaal	Geheel of deels (ook) vrij aan de binnenlucht
Toestand van het materiaal	Licht beschadigd, licht verweerd. Intact materiaal type Pical – asbestboard of categorie III 'gebondenheid'

#	Type	Referentie	Resultaat
6.1	Puntmonster	-3	Chrysotiel

Beschrijving	Vinyltegels zonder zwarte lijmlaag
Omgeving	Binnen
Primaire drager	Vloer
Asbestmateriaal	Prefab - afwerking - Tegel
Bindmiddel van asbestmateriaal	Kunststof of -hars
Gebondenheid op basis van bindmiddel	Hecht
Hoeveelheid (oppervlakte - dikte - aantal)	• 80,00 m ² - 1,00 cm - 1 stuk
Totaal volume	0,80 m ³
Eenvoudig bereikbaar	Ja
Bevestigingswijze	• Verlijmd, ingegoten, versmeerd
Identificatiemethode	Vaststelling met monstername
Destructieve handeling voor identificatie	Nee

Zorgvuldig beheren

- Zorg voor een veilig beheer. Vermijd het beschadigen van het asbestmateriaal. Controleer de toestand jaarlijks op wijzigingen.

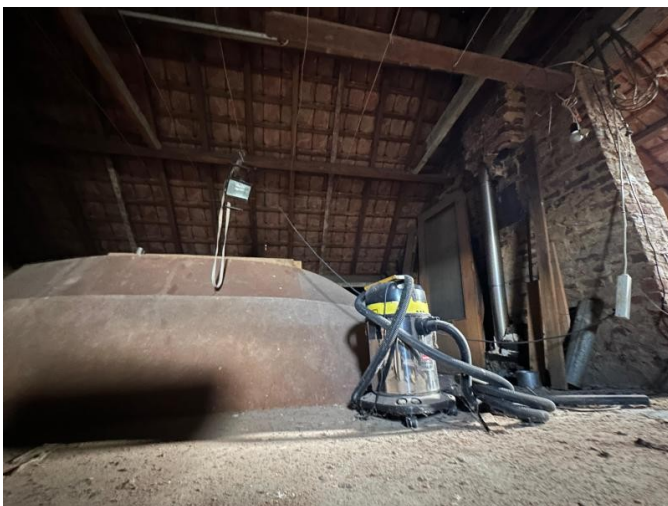
Op zolder is waar te nemen dat er geen onderdak aanwezig is.
