Asbestinventarisatetest

Zandvoordestraat 82, 9052 Gent

Attestnummer : 20260211-000241.000

Niet-asbestveilig

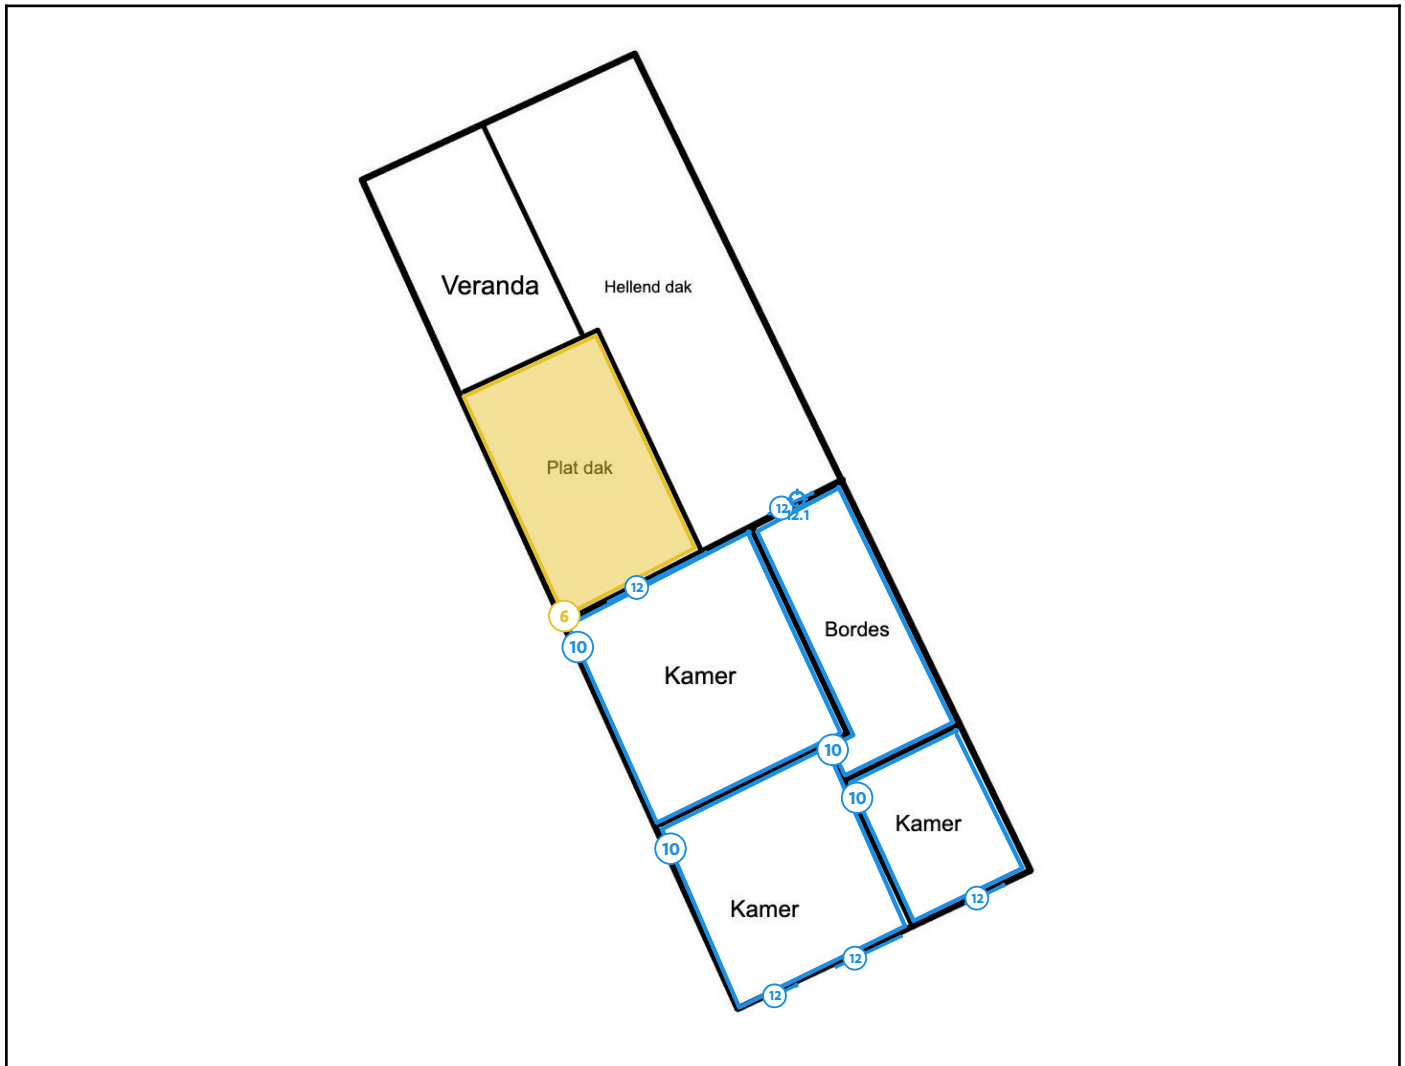
Plan 1.4: Verdieping +1

| Beschrijving | Type | Actie |
|---|---|---|
| 6. Plat dak roofing | Asbestmateriaal | Zorgvuldig beheren |

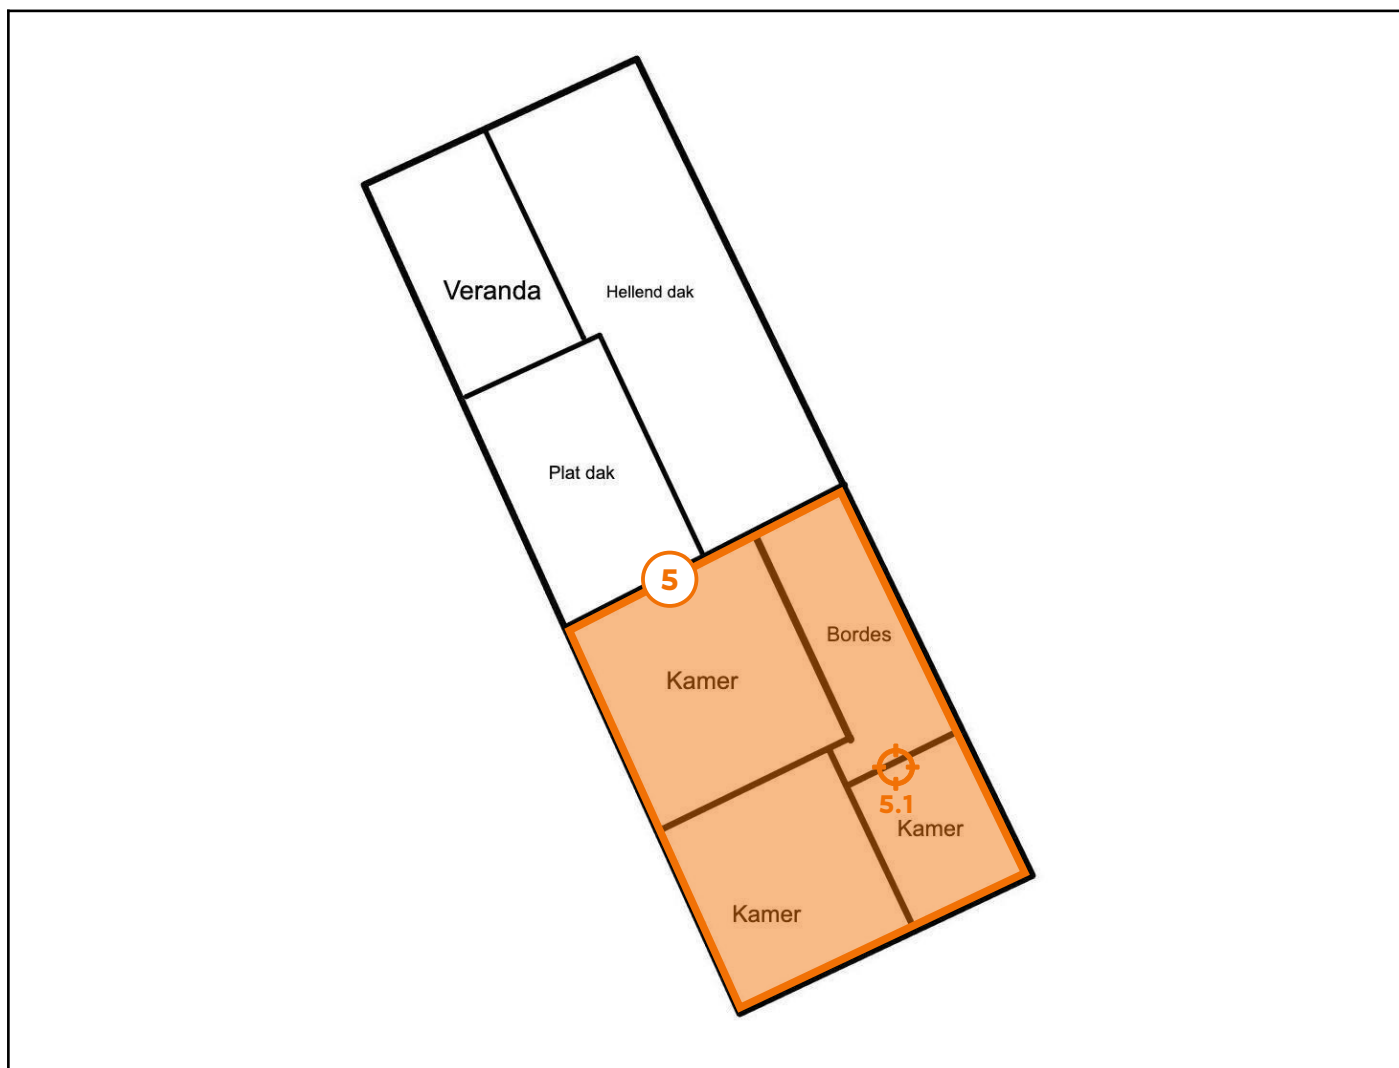
Plan 1.6: Verdieping +1

| Beschrijving | Type | Actie |
|---|---|---|
| 5. Vloerzeil | Asbestmateriaal | Verwijderen |

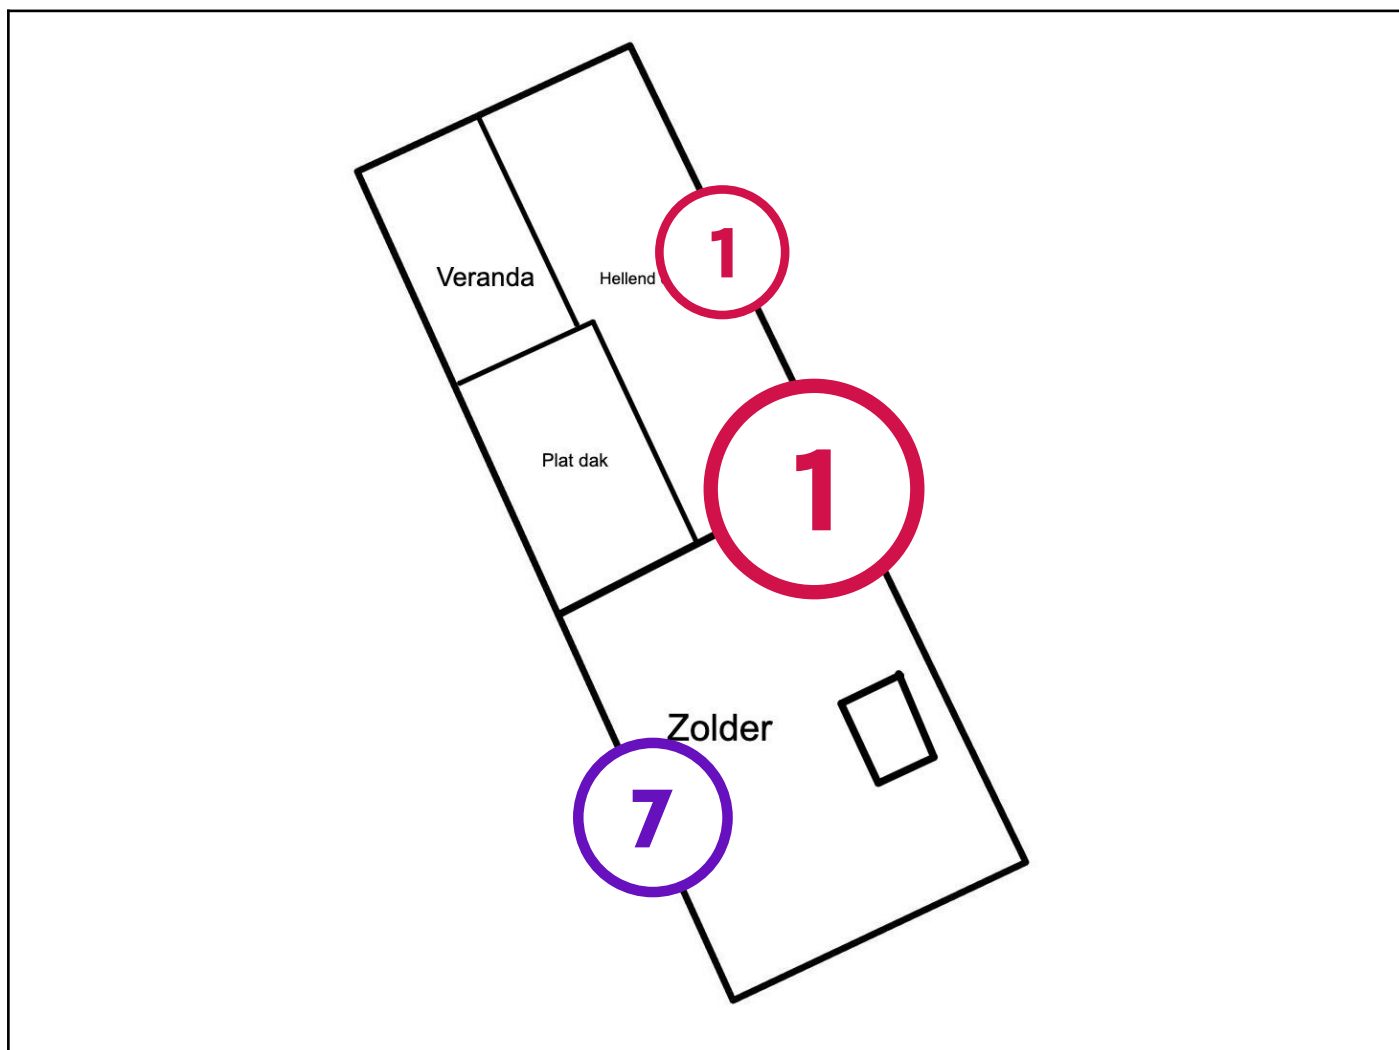
Plan 1.7: Zolderruimte

| Beschrijving | Type | Actie |
|---|---|---|
| 1. Schouwbuizen asbestcement | Asbestmateriaal | Dringend verwijderen |
| 7. Inspectie aanwezigheid schouwen | Beperking | - |

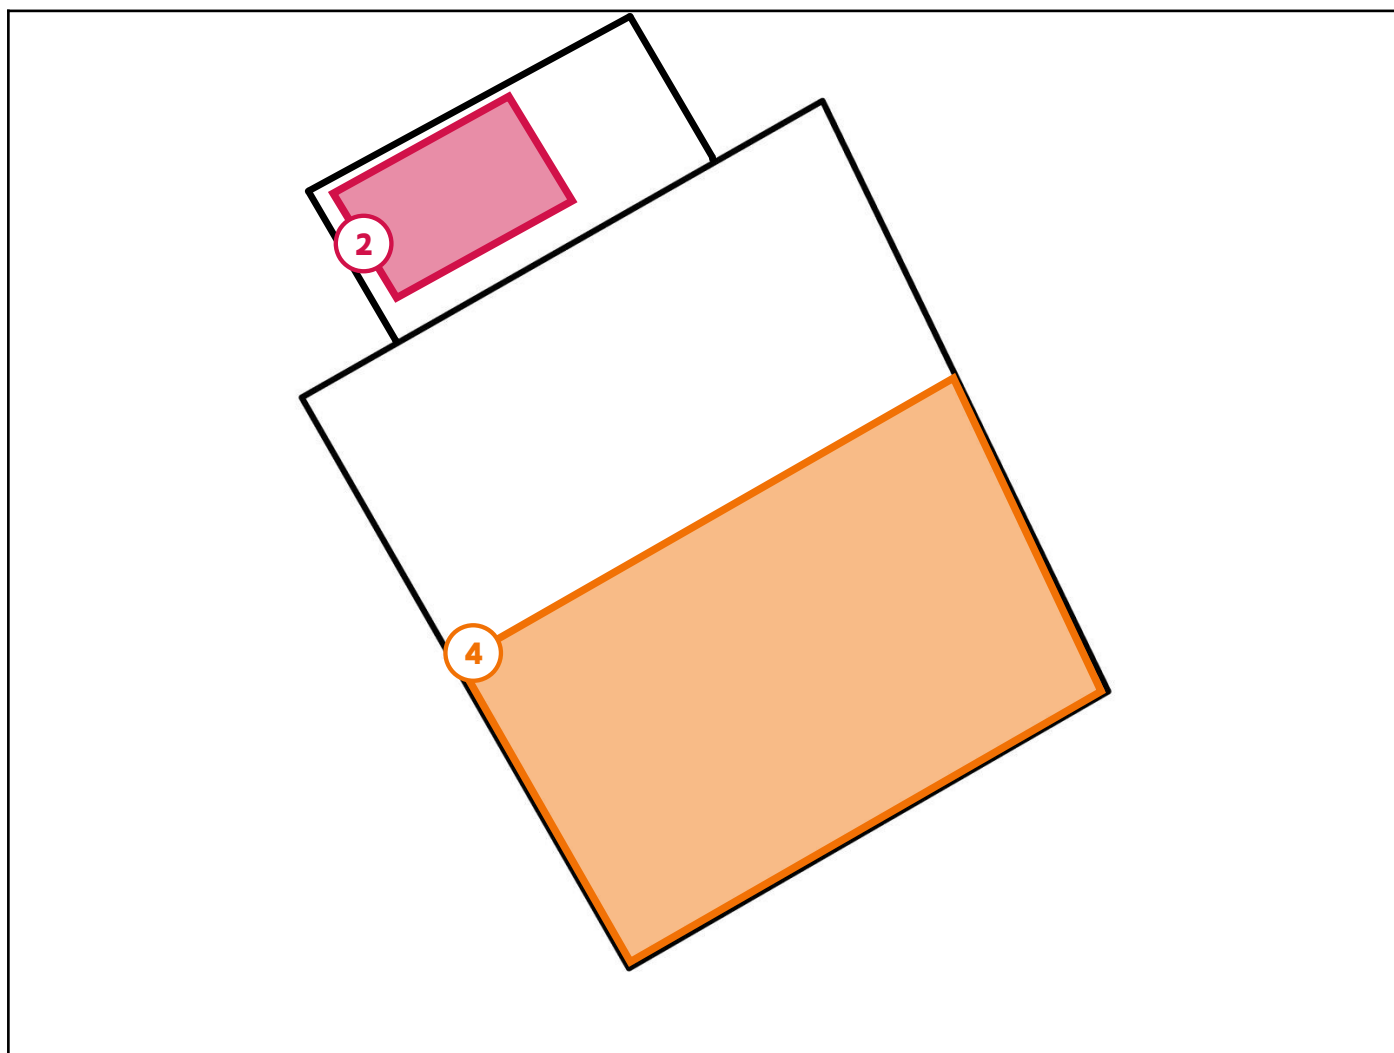
Plan 2.1: Duivenhokken plan

| Beschrijving | Type | Actie |
|---|---|---|
| 2. Stukken golfplaten | Asbestmateriaal | Dringend verwijderen |
| 4. Golfplaten daken duivenhokken | Asbestmateriaal | Verwijderen |

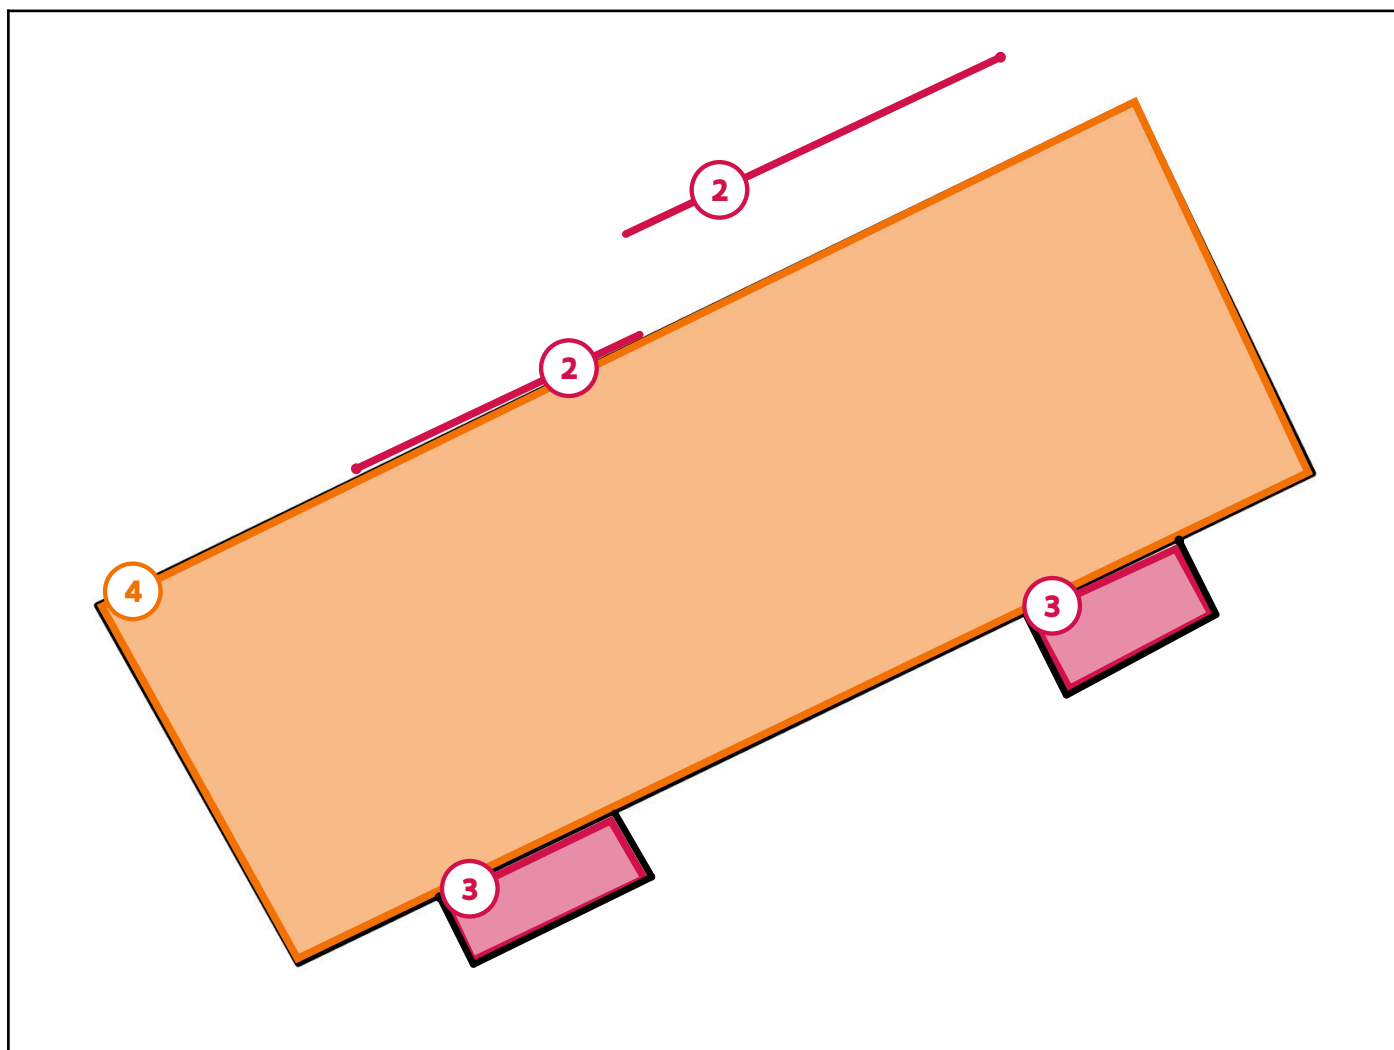
Plan 3.1: Duiventil plan

| Beschrijving | Type | Actie |
|---|---|---|
| 2. Stukken golfplaten | Asbestmateriaal | Dringend verwijderen |
| 3. Menuiserie platen | Asbestmateriaal | Dringend verwijderen |
| 4. Golfplaten daken duivenhokken | Asbestmateriaal | Verwijderen |

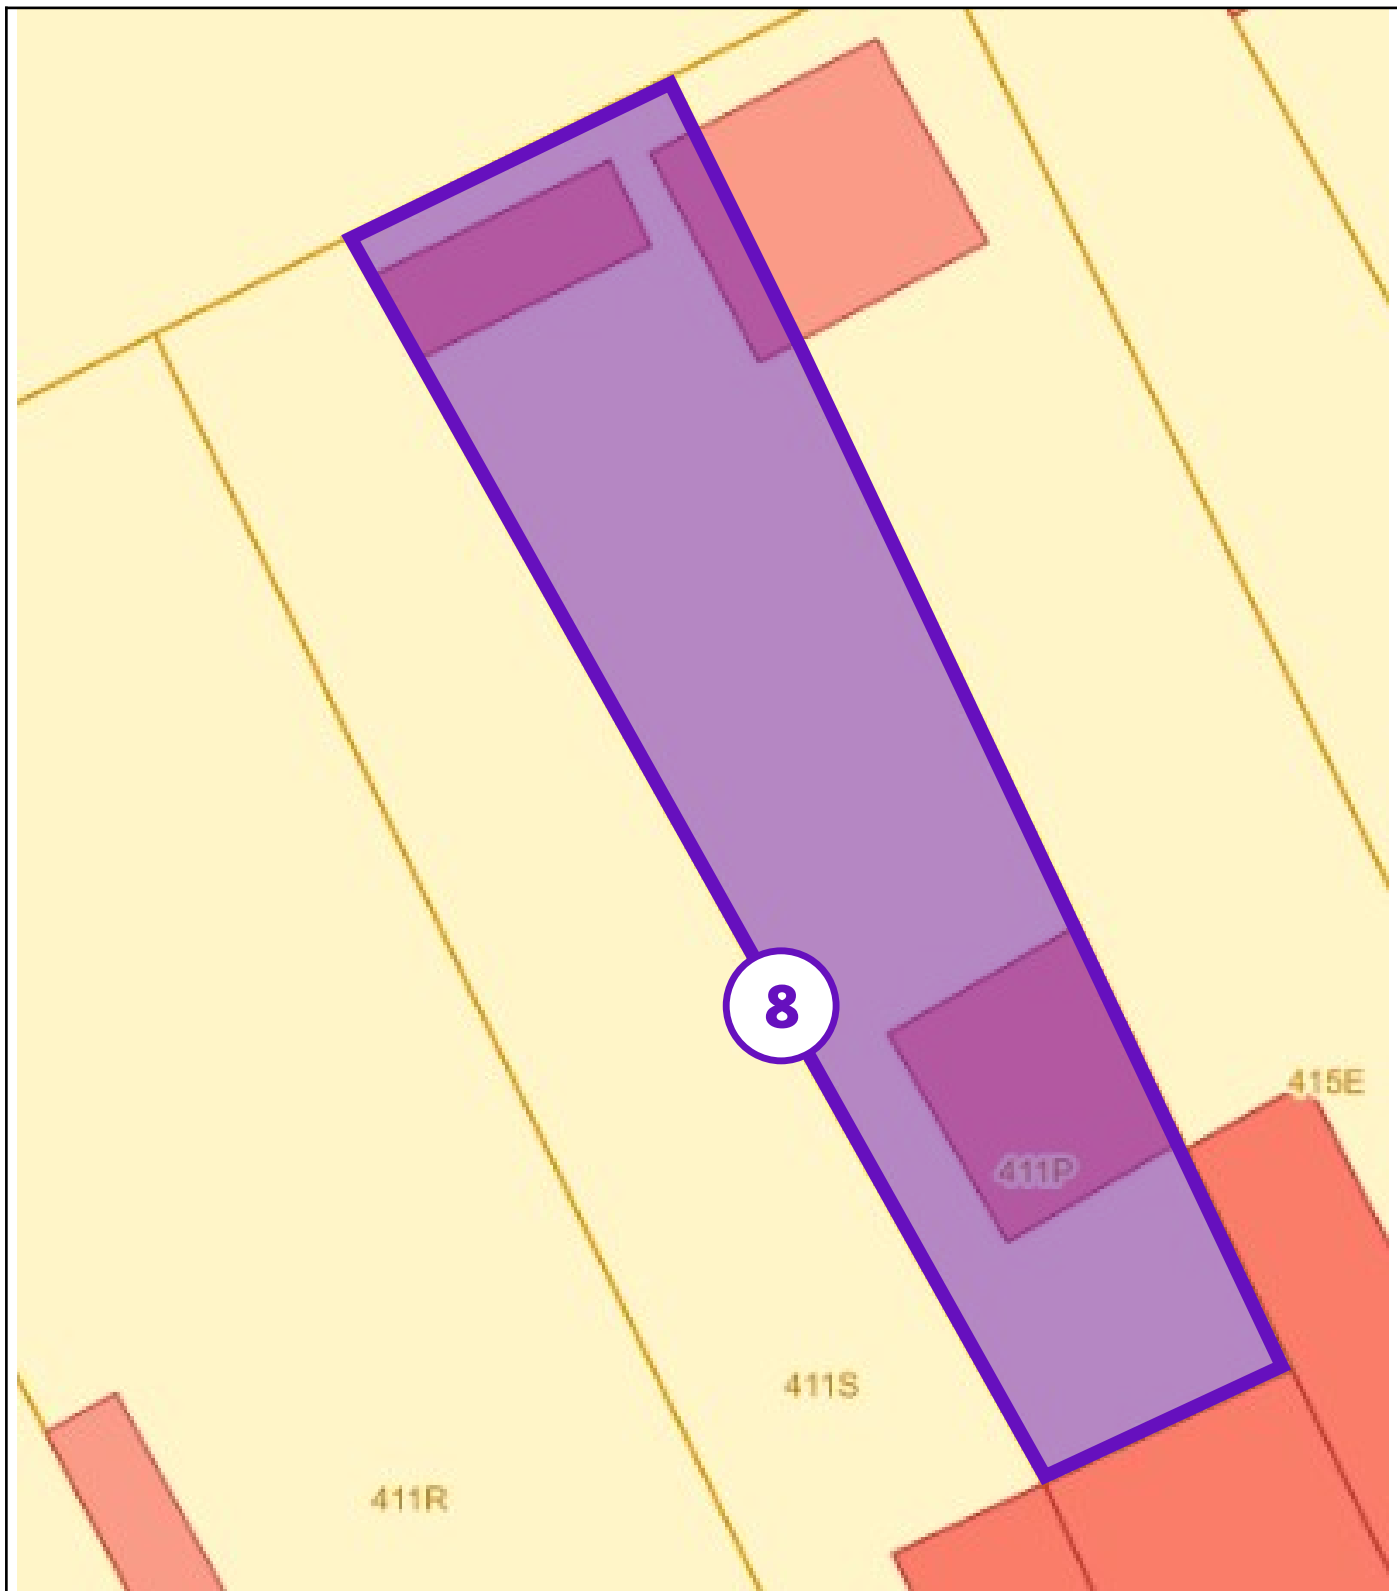
Plan 4.1: Vaststellingen buiten de constructies

| 8. Inspectie terrein | Beperking | - |

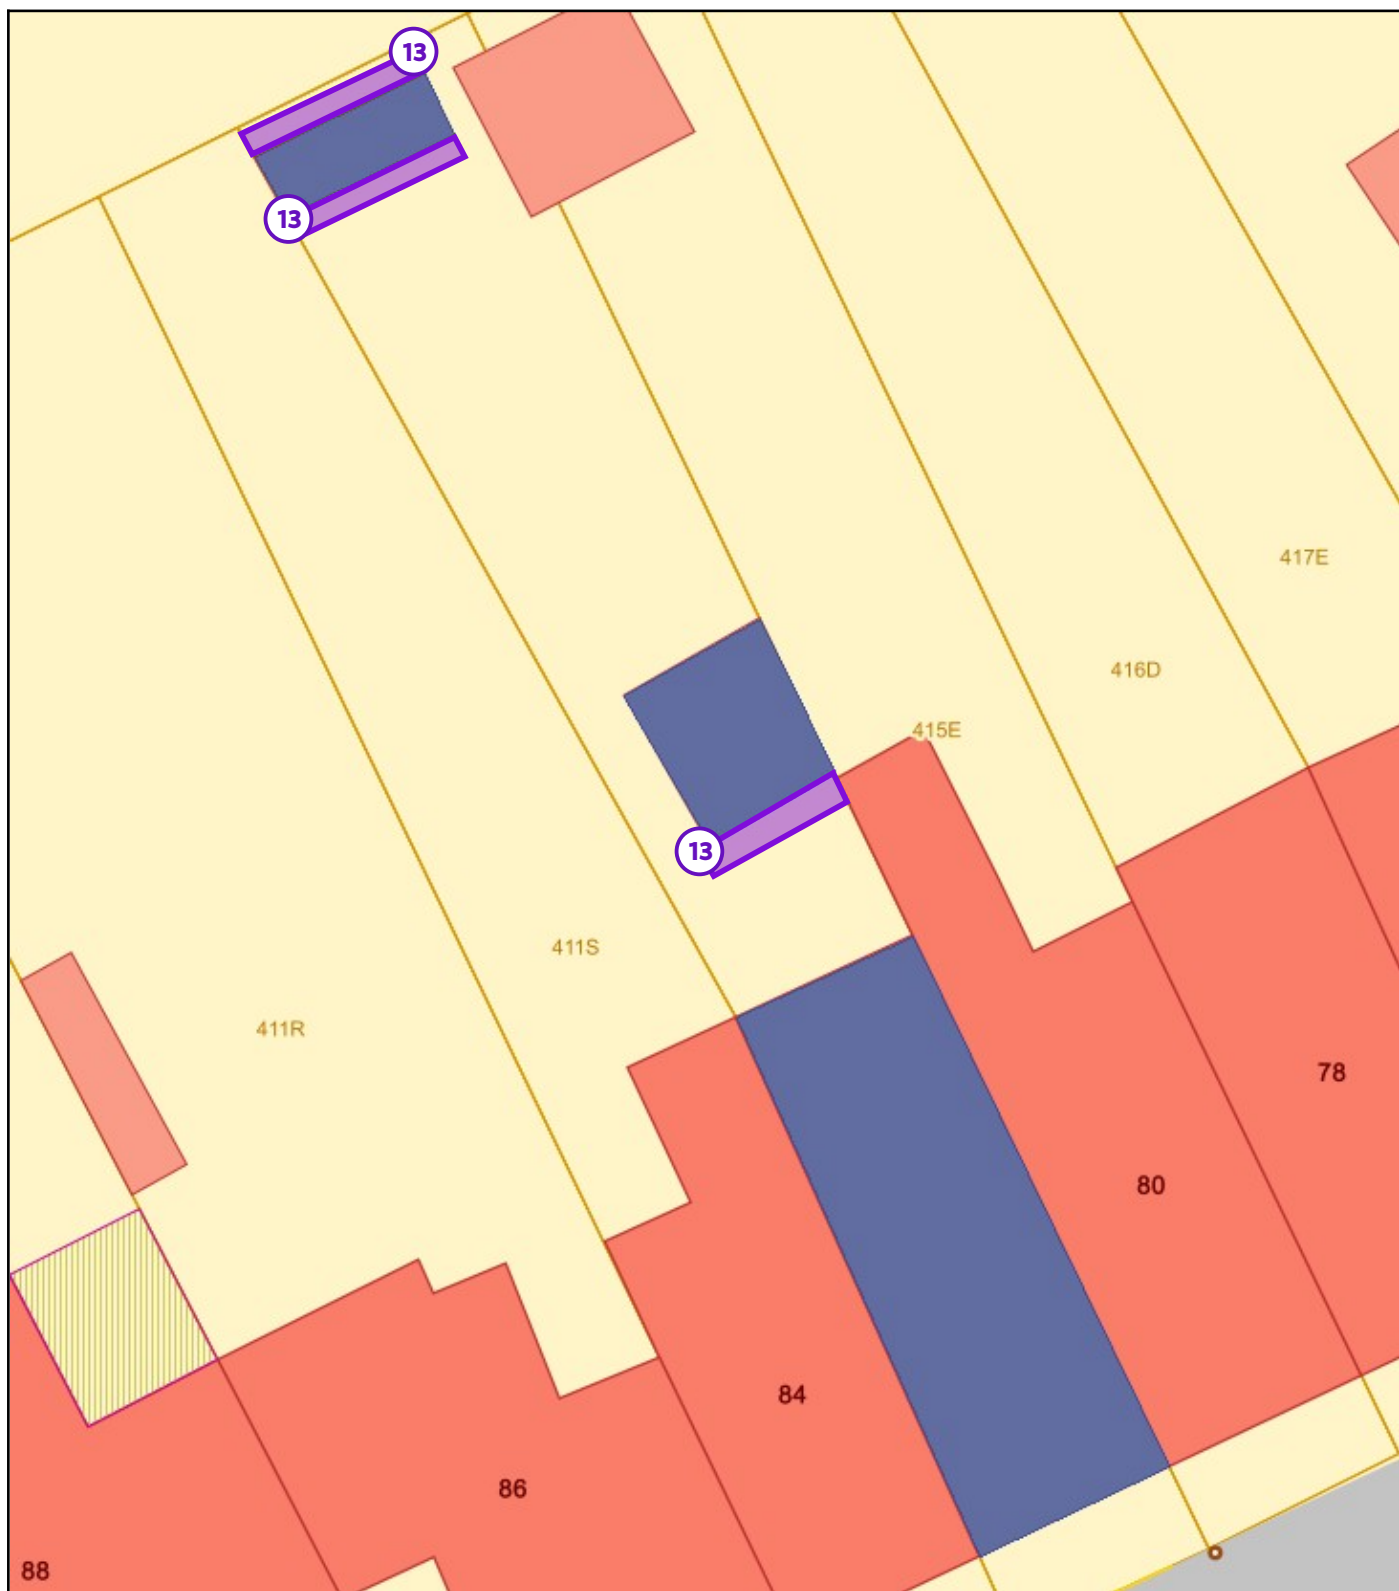
Plan 4.2: Afdruipzones/afvloeizones

| 13. Golfplaten daken duiventillen | Afdruipzone/afvloeizone | - |

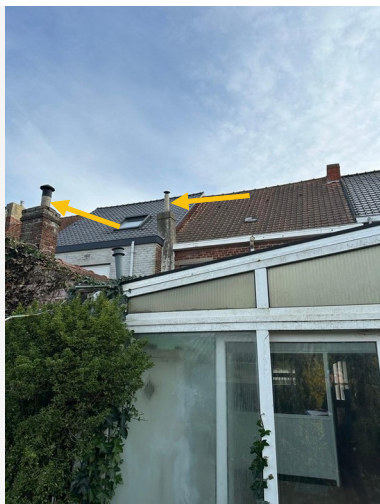
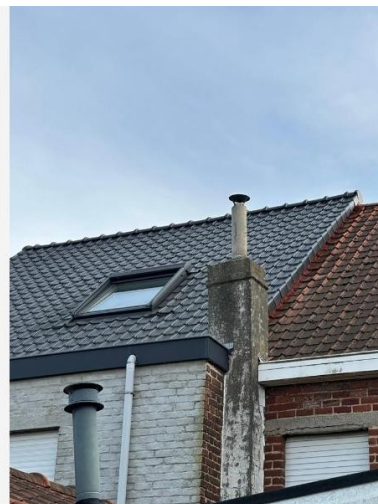
| Eindbeoordeling materiaalrisico | Hoog materiaalrisico en/of hoge kans op vezelvrijgave |

| Asbestsoort (vezeltype) | Crocidoliet aanwezig |
| Asbestconcentratie | Laag (< 50%) |
| Afschermingsgraad van het gehele materiaal | Geheel of deels (ook) vrij aan binnenluchtstromen |
| Toestand van het materiaal | Matig beschadigd, matig verweerd |

| Beschrijving | Schouwbuizen asbestcement |

Dringend verwijderen

- Zorg voor een veilig beheer. Vermijd het beschadigen van het asbestmateriaal. Controleer de toestand jaarlijks op wijzigingen.

- Eenvoudige handelingen: enkel door erkend asbestverwijderaar
 - * Indien de buis niet kan verwijderd worden zonder deze te beschadigen dan dient men beroep te doen op een erkend asbestverwijderaar voor het verwijderen ervan. Bij de verwijdering blijft de uiteindelijke beoordeling van verwijdermethode bij de saneerder om eventueel op te schalen naar een veiligere methode om aan de wettelijke veiligheidsvoorschriften te voldoen.

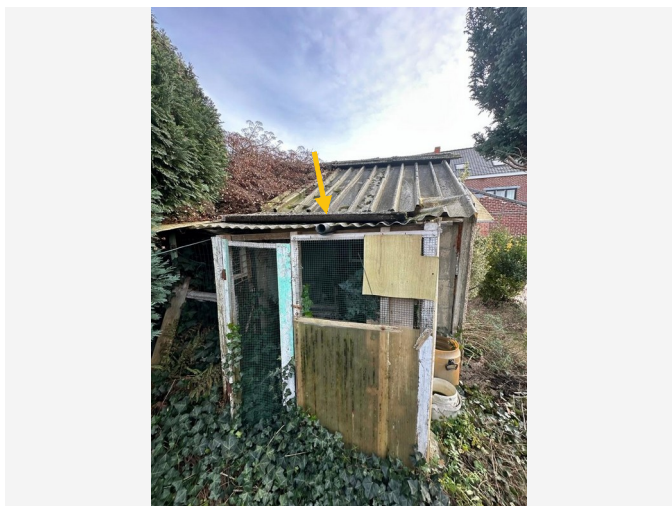
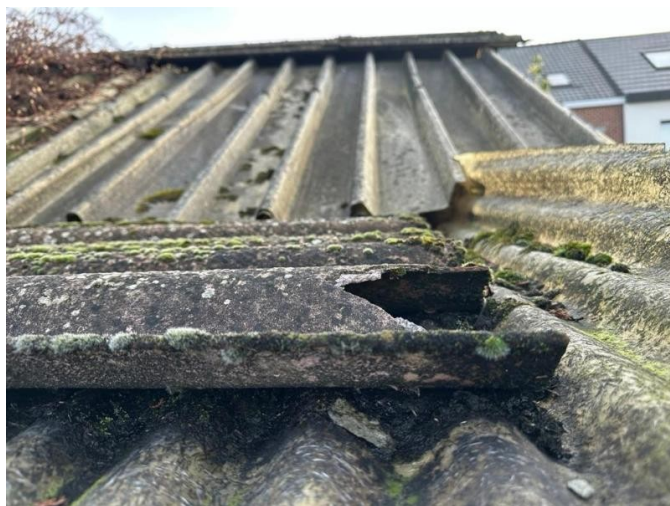
| Beschrijving | Stukken golfplaten |
| Type afvalstof | Betreft stock-voorraad of gedemonteerde asbestmaterialen |
| Asbestmaterialen | <ul style="list-style-type: none">Dak- en gevelbekleding - Golfplaat |

Dringend verwijderen

- Verwijder het asbestafval.

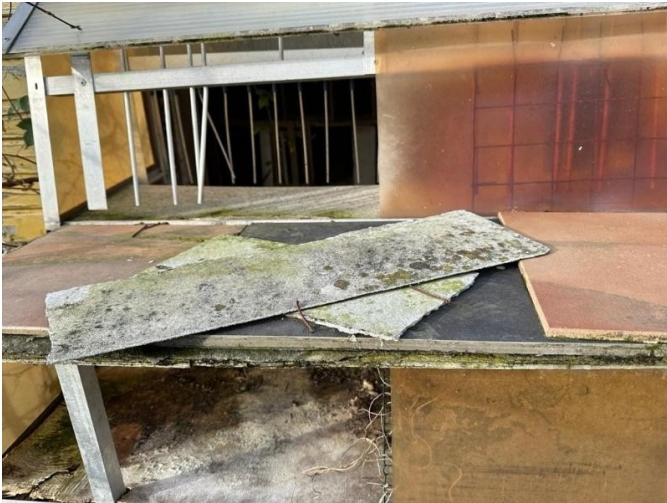
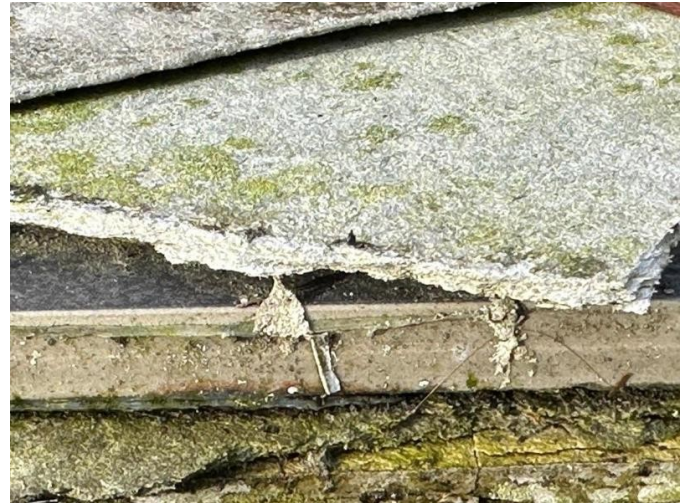
| Beschrijving | Menuiserite platen |
| Asbestmaterialen | <ul style="list-style-type: none">• Plaat, paneel, tablet - Type Menuiserite |

Dringend verwijderen

- Verwijder het asbestafval.

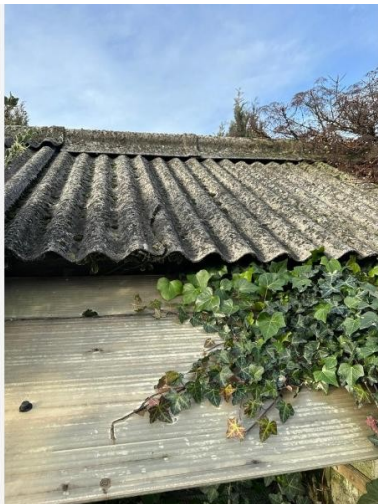
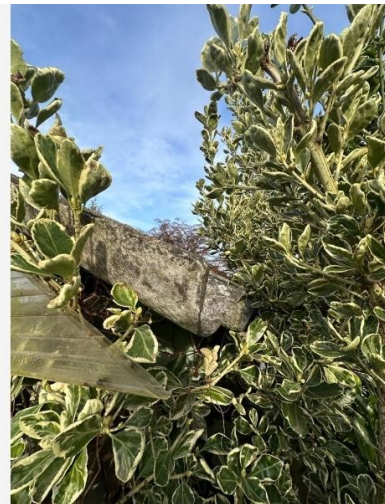
Het asbestmateriaal valt onder de mijlpaal van 2034.

Verwijderen

- Zorg voor een veilig beheer. Vermijd het beschadigen van het asbestmateriaal. Controleer de toestand jaarlijks op wijzigingen.
- Hemelwater dat afspoelt van asbestcement daken of gevels kan asbestdeeltjes bevatten. Gebruik het enkel voor gesloten circuits (bv. spoelen toiletten). Reinig na het vervangen van het dak of de gevel de dakgoten en regenwaterput of -ton om asbesthoudend sediment of slib te verwijderen
