# Asbestinventarisatetest

Johannes Schrantstraat 211, 9000 Gent

Attestnummer : 20260527-000242.000

Uitgegeven op : 27.05.2026

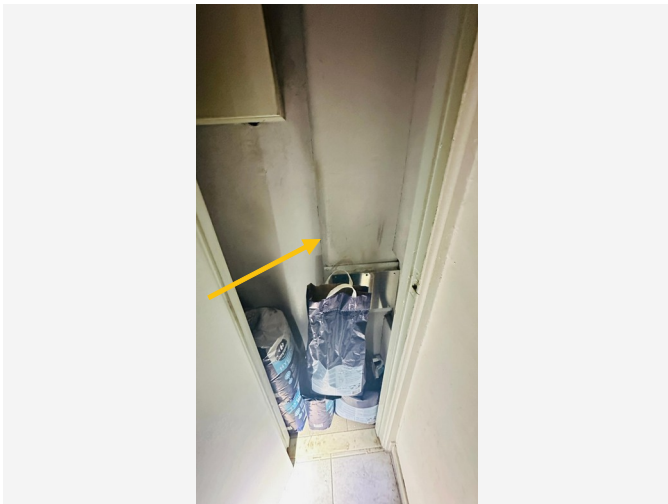
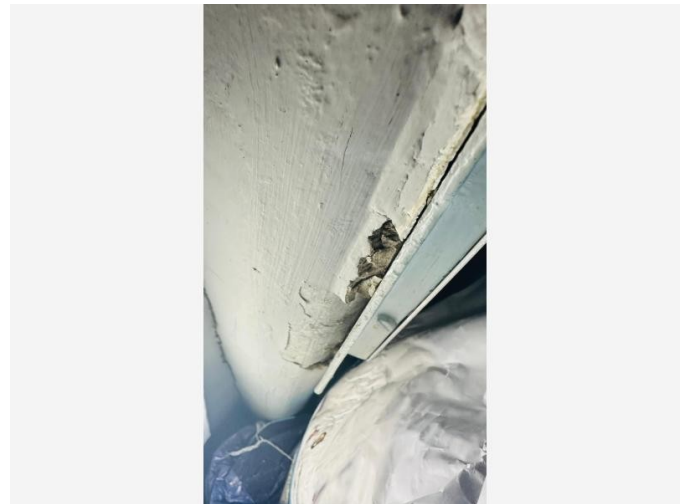
Het asbestmateriaal valt onder de mijlpaal van 2040.

Maatregelen nemen

| Eindbeoordeling materiaalisico | Verhoogd materiaalisico en/of verhoogde kans op vezelvrijgave |

| Asbestsoort (vezeltype) | Crocidoliet aanwezig |
| Toestand van het materiaal | Licht beschadigd, licht verweerd. Intacte calciumsilicaatplaat of materiaal met categorie 3-gebondenheid |

| # | Type | Referentie | Resultaat |
|---|---|---|---|
| 1.1 | Puntmonster | 4 | Crocidoliet, Chrysotiel |

| Beschrijving | Afvalkoker asbestcement |

- Zorg voor een veilig beheer. Vermijd het beschadigen van het asbestmateriaal. Controleer de toestand jaarlijks op wijzigingen.
- Scherm in afwachting van verwijdering het asbestmateriaal af van luchtstromingen en verstoring: bijvoorbeeld door het te verpakken, te fixeren, af te dekken, signalisatie - afbakening aan te brengen, ...

- Eenvoudige handelingen: enkel door erkend asbestverwijderaar
  - \* Indien de buizen niet kunnen verwijderd worden zonder deze te beschadigen dan dient men beroep te doen op een erkend asbestverwijderaar voor het verwijderen ervan. Bij de verwijdering blijft de uiteindelijke beoordeling van verwijdermethode bij de saneerder om eventueel op te schalen naar een veiligere methode om aan de wettelijke veiligheidsvoorschriften te voldoen.

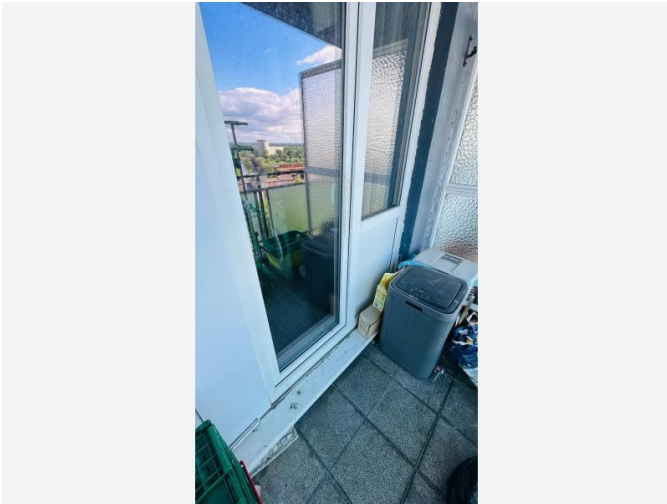
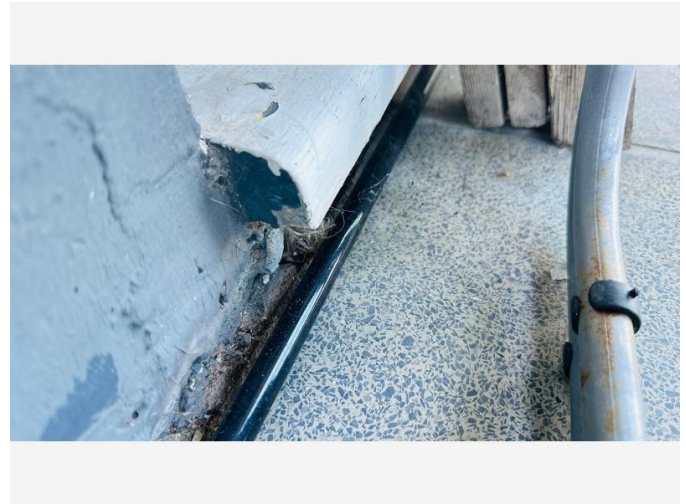
Het asbestmateriaal valt onder de mijlpaal van 2040.

Zorgvuldig beheren

| Eindbeoordeling materiaalrisico | Laag materiaalrisico en/of verlaagde kans op vezelvrijgave |

| Asbestsoort (vezeltype) | Alleen chrysotiel aanwezig |
| Toestand van het materiaal | Licht beschadigd, licht verweerd. Intacte calciumsilicaatplaat of materiaal met categorie 3-gebondenheid |

| # | Type | Referentie | Resultaat |
|---|---|---|---|
| 2.1 | Puntmonster | 3 | Chrysotiel |

| Beschrijving | Venstertabletten asbestcement |

- Zorg voor een veilig beheer. Vermijd het beschadigen van het asbestmateriaal. Controleer de toestand jaarlijks op wijzigingen.

- Eenvoudige handelingen: mag via doe-het-zelf of door werknemer(s) met opleidingsattest eenvoudige handelingen  
\*Toepassingen die hechtgebonden zijn kunnen door uzelf verwijderd worden indien:

- Eenvoudige handelingen: enkel door erkend asbestverwijderaar
  - \* Indien de vensterbanken niet kunnen verwijderd worden zonder deze te beschadigen dan dient men beroep te doen op een erkend asbestverwijderaar voor het verwijderen ervan. Bij de verwijdering blijft de uiteindelijke beoordeling van verwijdermethode bij de saneerder om eventueel op te schalen naar een veiligere methode om aan de wettelijke veiligheidsvoorschriften te voldoen.

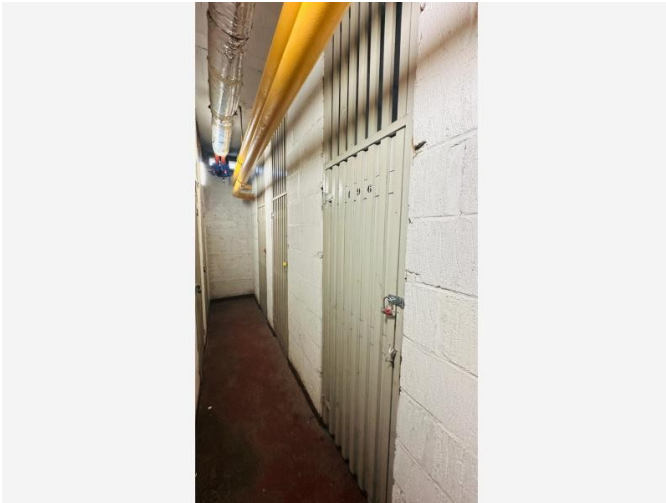
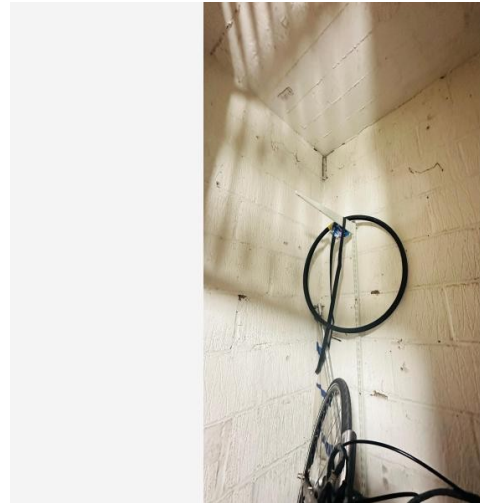
Geen asbestverdachte materialen aanwezig .

| Basis voor advies | De asbestdeskundige beoordeelt het materiaal als niet-asbestverdacht. |

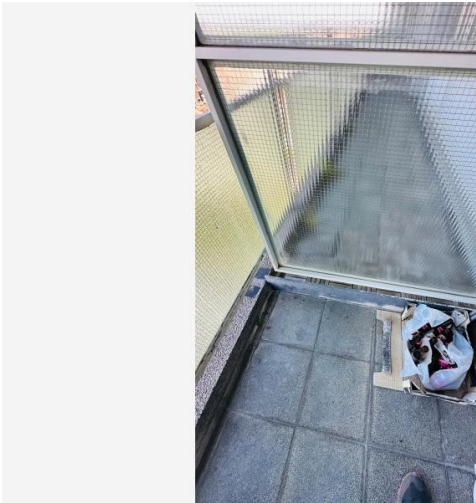
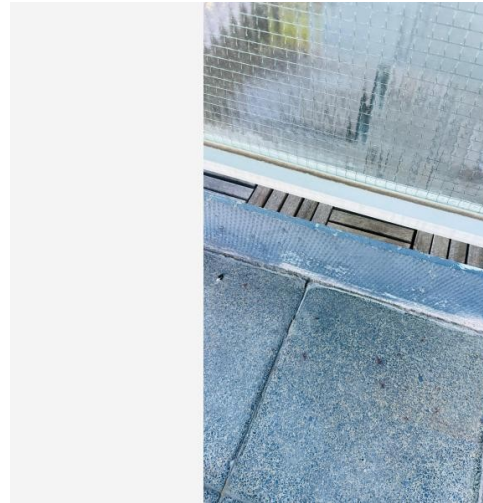
Tussen twee terrassen bevindt zich een tussenschot. De terrassen behoren toe aan de gemene delen dus is dit een materiaal van een andere eigenaar. Staalname zal uitwijzen of deze toepassing asbestverdacht is.

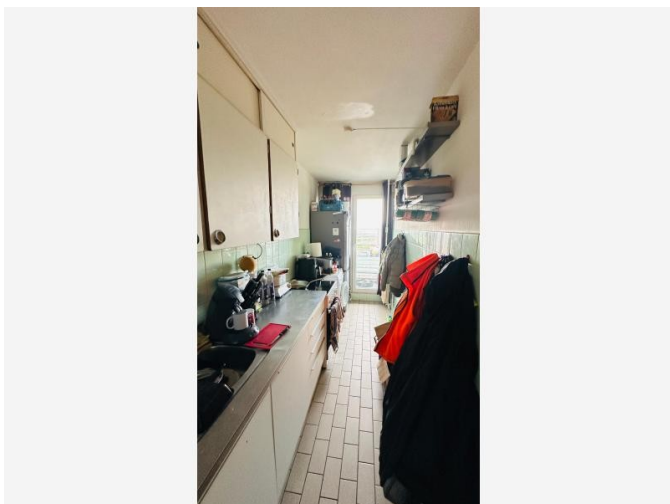
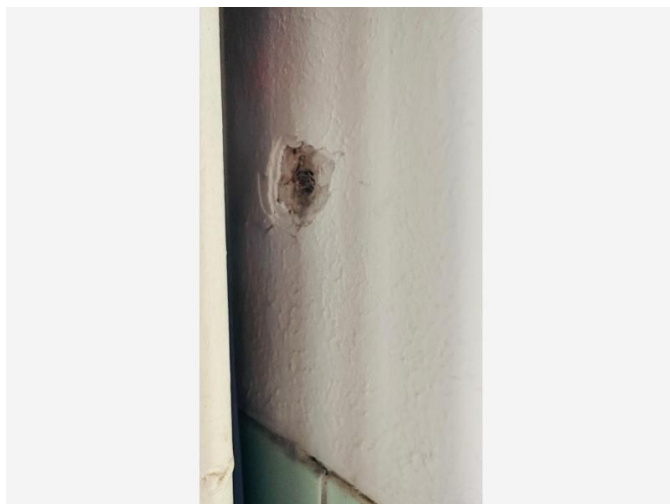
## Fiche 6: Pleister muren

Geen asbest

| # | Type | Referentie | Resultaat |
|---|---|---|---|
| 6.1 | Mengmonster | 1 | Geen asbest |

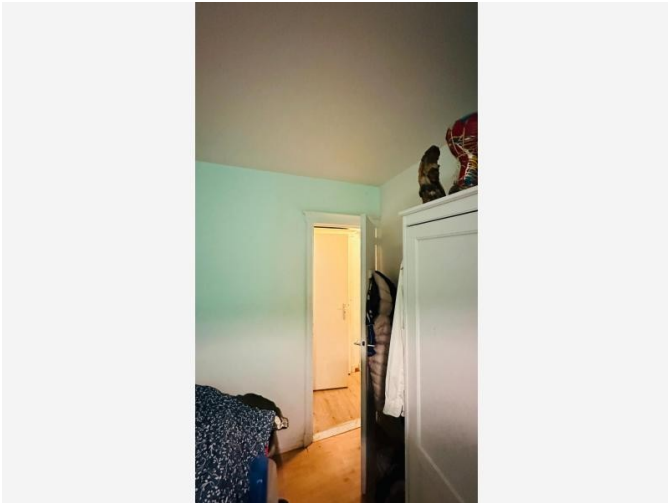
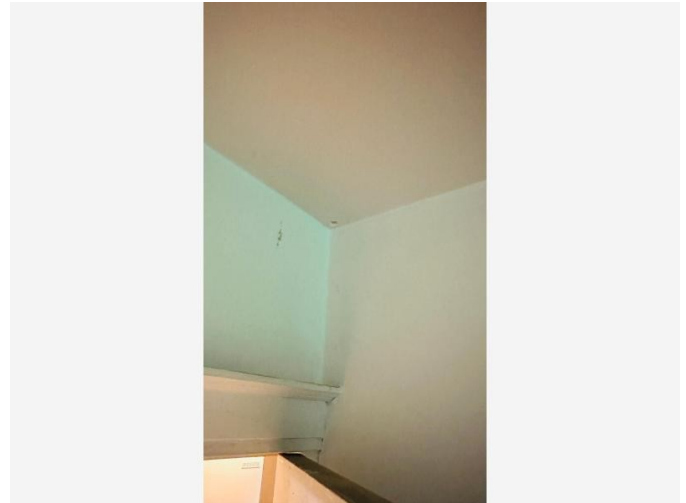
## Fiche 7: Pleister plafonds

Geen asbest

| # | Type | Referentie | Resultaat |
|---|---|---|---|
| 7.1 | Mengmonster | 2 | Geen asbest |

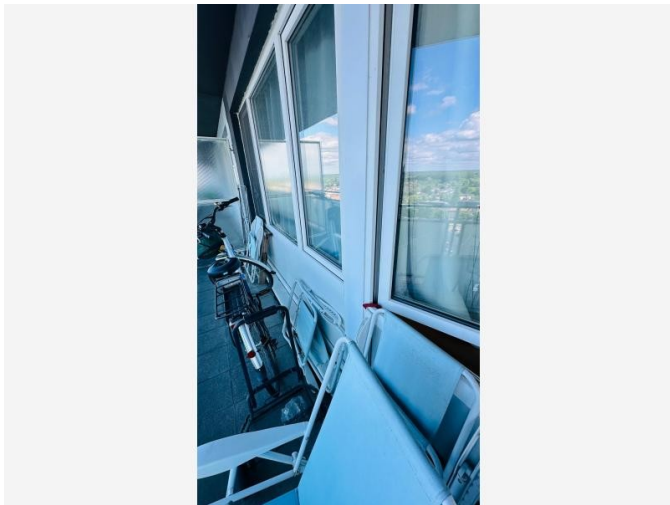
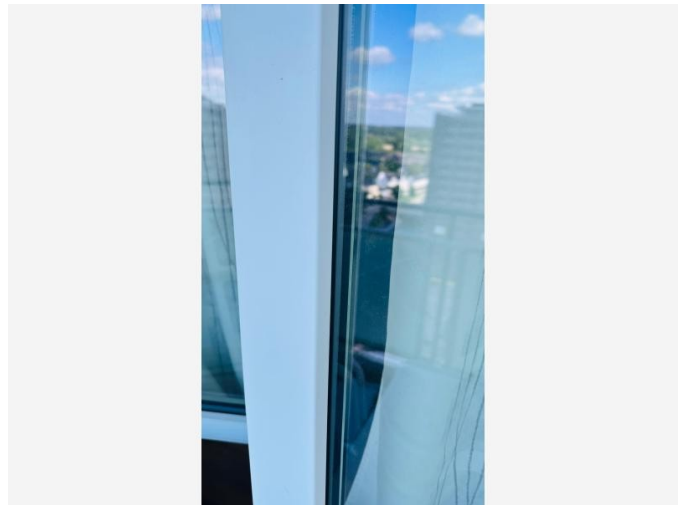
### Fiche 8: Afdichtingsmateriaal schrijnwerk

| Beschrijving | Notitie | Terug te vinden op plannen |
|---|---|---|
| Fiche 8: Afdichtingsmateriaal schrijnwerk | Nieuwe PVC ramen met rubbers en soepele siliconen . | - |
