# Asbestinventarisat attest

Meersstraat 84, 9070 Destelbergen

Attestnummer : 20260519-000002.000

Uitgegeven op : 19.05.2026

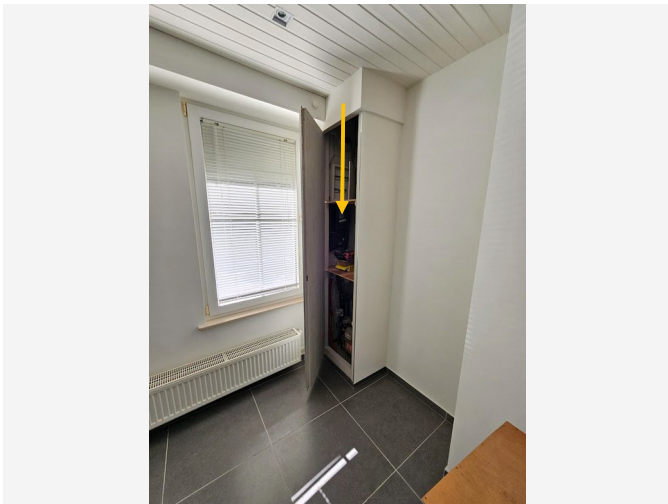
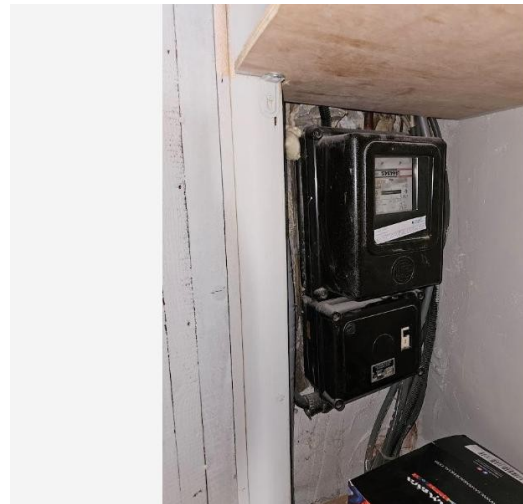
| Fiche 1: Elektrisch materiaal van bakeliet..... | 12 |

| Eindbeoordeling materiaalrisico | Zeer laag materiaalrisico en/of zeer lage kans op vezelvrijgave |

| Gebondenheid | Categorie 1: hechtgebonden in oorsprong |
| Asbestsoort (vezeltype) | Crocidoliet aanwezig |
| Asbestconcentratie | Laag (< 50%) |
| Afschermingsgraad van het gehele materiaal | Stootvaste afscherming of omkasting |
| Toestand van het materiaal | Onbeschadigd, niet verweerd |

| Beschrijving | Elektrisch materiaal van bakeliet |
| Asbestmateriaal | Plaat, paneel, tablet - Type Bakeliet |
| Opmerking | De elektriciteitsmeters is van bakeliet. |

Zorgvuldig beheren

- Zorg voor een veilig beheer. Vermijd het beschadigen van het asbestmateriaal. Controleer de toestand jaarlijks op wijzigingen.
- Voer bijkomende staalname(s) uit.

- Eenvoudige handelingen: mag via doe-het-zelf of door werknemer(s) met opleidingsattest eenvoudige handelingen  
De elektriciteitsmeter is EIGENDOM van FLUVIUS en mag enkel door werknemers van Fluvius verwijderd worden.  
Zie rubriek 'Toelichting' achteraan dit attest voor meer info over de verschillende verwijderingsmethodes.

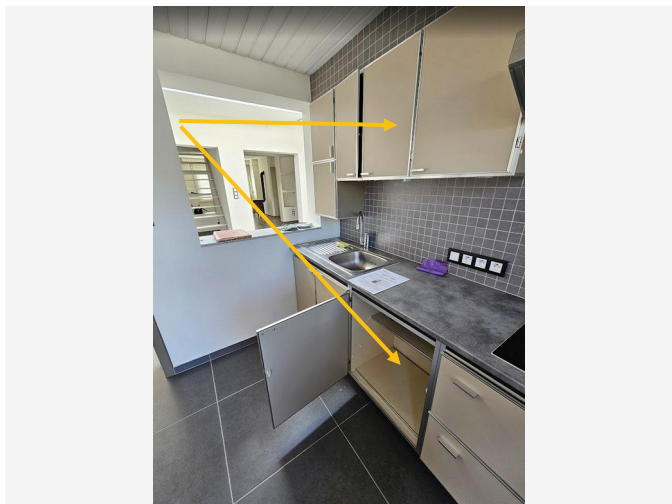
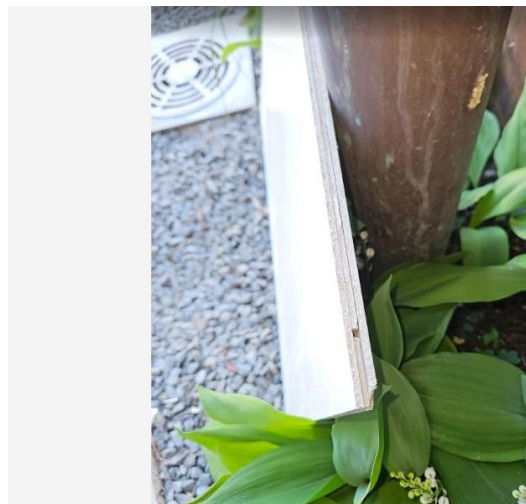
| Fiche 2: Glasal platen keuken..... | 15 |

| Eindbeoordeling materiaalisico | Laag materiaalisico en/of verlaagde kans op vezelvrijgave |

| Asbestsoort (vezeltype) | Alleen chrysotiel aanwezig |
| Afschermingsgraad van het gehele materiaal | Geheel of deels vrij aan de binnenlucht, maar geen contact met binnenluchtstromen |
| Toestand van het materiaal | Licht beschadigd, licht verweerd. Intacte calciumsilicaatplaat of materiaal met categorie 3-gebondenheid |

| # | Type | Referentie | Resultaat |
|---|---|---|---|
| 2.1 | Puntmonster | MM04 | Chrysotiel |

| Beschrijving | Glasal platen keuken |
| Opmerking | De kastdeuren en de legplanken van de keuken zijn van glasal. |

Zorgvuldig beheren

- Zorg voor een veilig beheer. Vermijd het beschadigen van het asbestmateriaal. Controleer de toestand jaarlijks op wijzigingen.

- Eenvoudige handelingen: mag via doe-het-zelf of door werknemer(s) met opleidingsattest eenvoudige handelingen  
De kastdeuren en legplanken kunnen in hun geheel, dus zonder te breken, verwijderd worden. Je kan dit dubbel en luchtdicht verpakt in een stevig plasticfolie of asbestzak aanbieden op het containerpark of thuis laten ophalen. Meer info via <https://www.ivago.be/nl/particulier/dienst/asbest>.

Denk aan persoonlijke beschermingsmiddelen (FFP3 wegwerpmasker, wegwerpoverall CAT III, type 5,6 en wegwerphandschoenen) en een goede voorbereiding. Bevochtig de toepassing voor en tijdens de verwijdering. Meer info via <https://ovam.vlaanderen.be/voorzorgsmaatregelen-bij-asbestverwijdering> en [www.asbestinfo.be](http://www.asbestinfo.be).

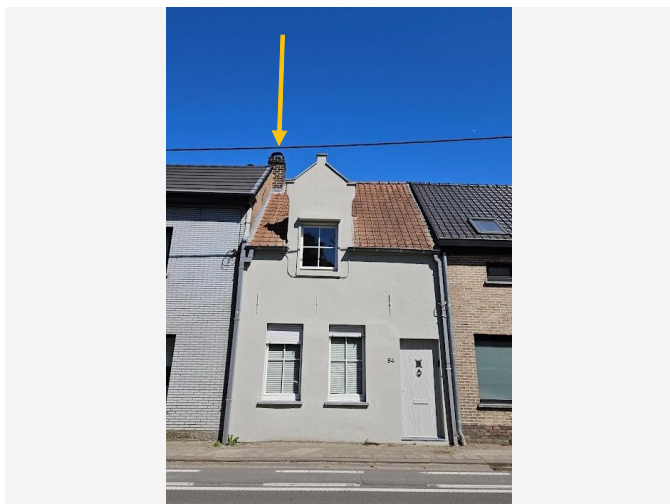
| Fiche 3: Binnenkant schouw niet vast te stellen..... | 19 |

**Reden:** Het te onderzoeken materiaal situeert zich hoger dan 3,50 m te rekenen vanaf een veilige ondergrond

**Uitleg van de asbestdeskundige:** De binnenkant/bovenkant van de gedeelde schouw kon ter plaatse niet vastgesteld worden. Het is niet duidelijk of er asbestverdachte materialen aanwezig zijn.

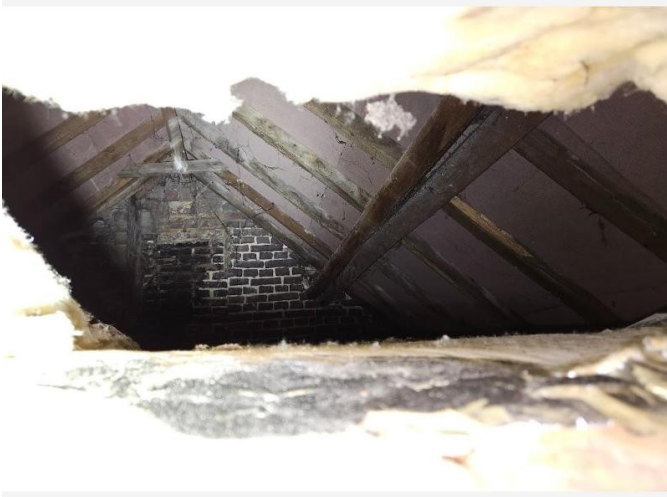
| Fiche 4: Zolder niet toegankelijk..... | 20 |

**Reden:** Het onderzoek kan niet uitgevoerd worden binnen de bepalingen van de Welzijnswet

**Uitleg van de asbestdeskundige:** De zolder van de woning heeft geen vaste vloer en werd daarom niet betreden. De zolder werd vanuit het zolderluik naar best vermogen visueel onderzocht.

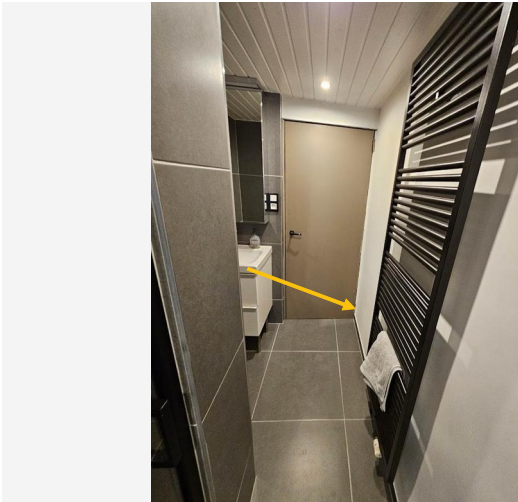
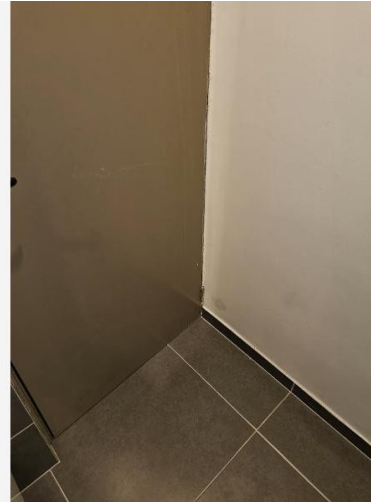
## Fiche 5: Pleister muren traphal + badkamer + slaapkamer

Geen asbest

| # | Type | Referentie | Resultaat |
|---|---|---|---|
| 5.1 | Mengmonster | MM01 | Geen asbest |

| Opmerking | De oppervlakte is een schatting van de muren die bemonsterd werden.<br>Geen monstername stookplaats want daar is geen pleisterwerk.<br>Geen monstername plafonds want die zijn niet gepleisterd. |

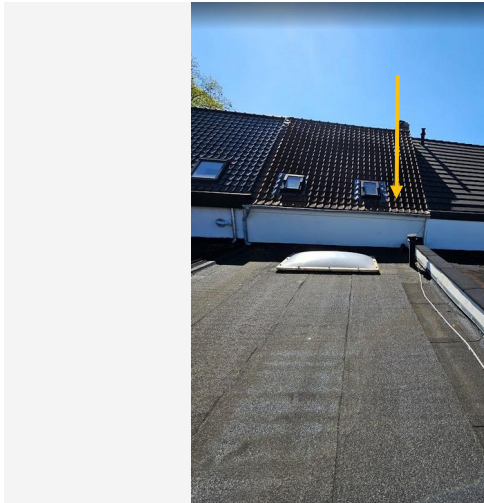
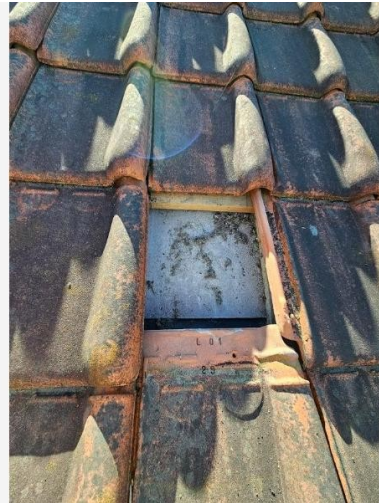
## Fiche 6: Menuiserie onderdakplaten

Geen asbest

| # | Type | Referentie | Resultaat |
|---|---|---|---|
| 6.1 | Puntmonster | MM03 | Geen asbest |

| Opmerking | Er werd een staal genomen van de achterkant van het zadeldak. Het onderdak van de dakkapel vooraan kon ter plaatse niet vastgesteld worden. |

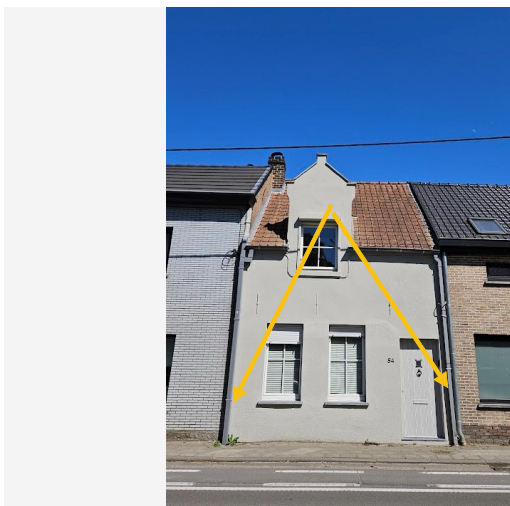
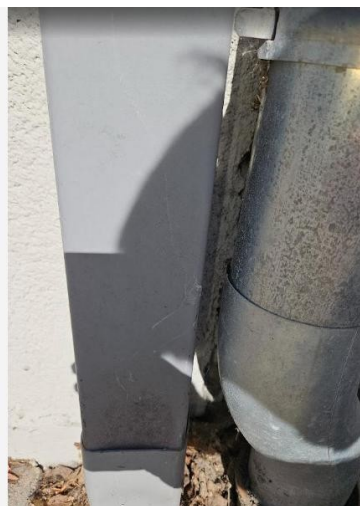
## Fiche 7: Cementering voorgevel

Geen asbest

| # | Type | Referentie | Resultaat |
|---|---|---|---|
| 7.1 | Mengmonster | MM02 | Geen asbest |

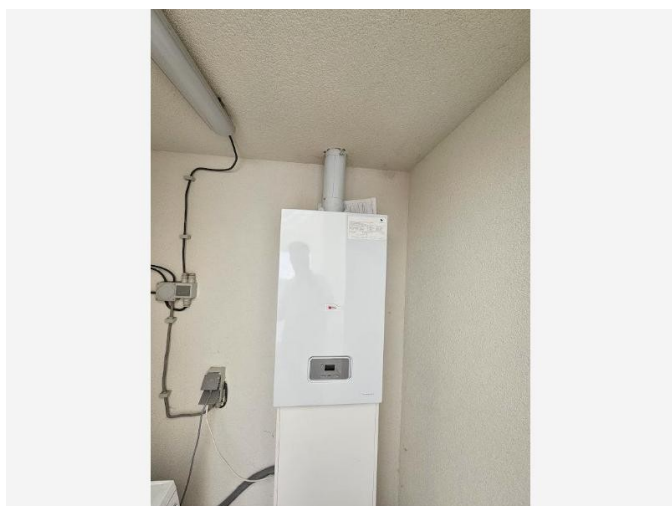
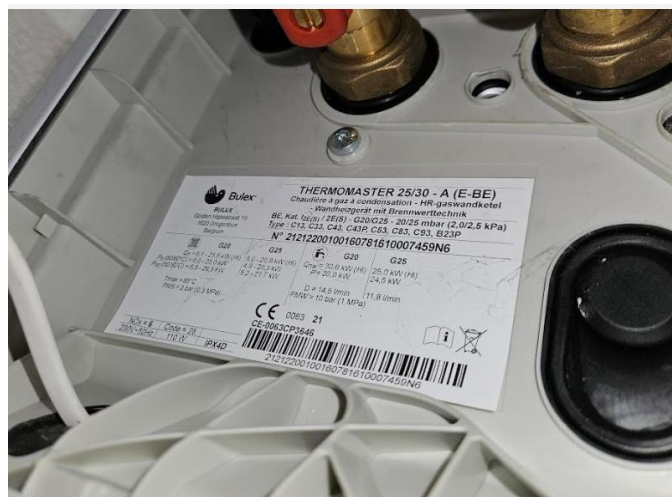
### Fiche 8: CV-ketel niet-asbestverdacht

| Beschrijving | Notitie | Terug te vinden op plannen |
|---|---|---|
| Fiche 8: CV-ketel niet-asbestverdacht | De gascondensatieketel dateert van 2021 en is dus niet-asbestverdacht. | - |

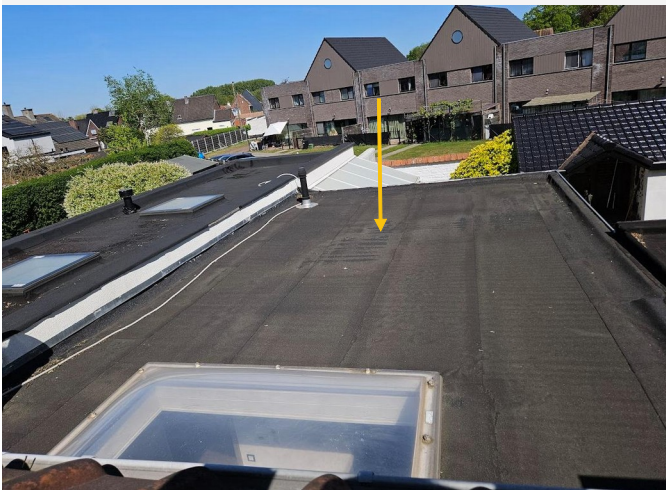
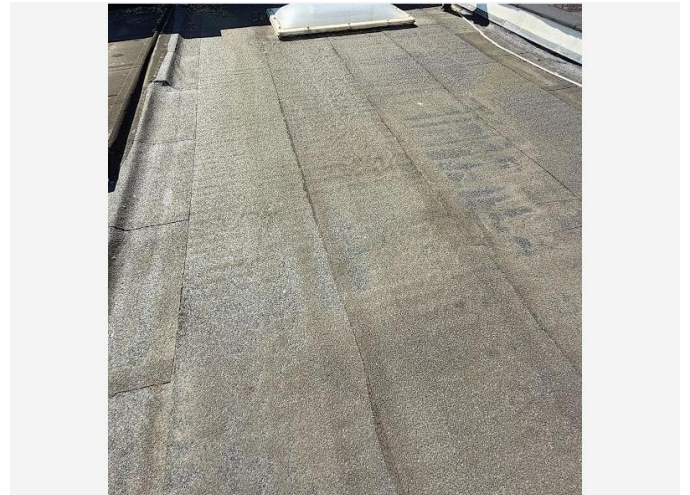
## Fiche 10: Roofing plat dak niet-asbestverdacht

| Beschrijving | Notitie | Terug te vinden op plannen |
|---|---|---|
| Fiche 10: Roofing plat dak niet-asbestverdacht | De roofing van het plat dak dateert van 2012 en is dus niet-asbestverdacht. | - |
