# Asbestinventarisatetest

Alfons Sifferstraat 24, 9930 Lievegem

Attestnummer : **20260611-000309.000**

Uitgegeven op : **11.06.2026**

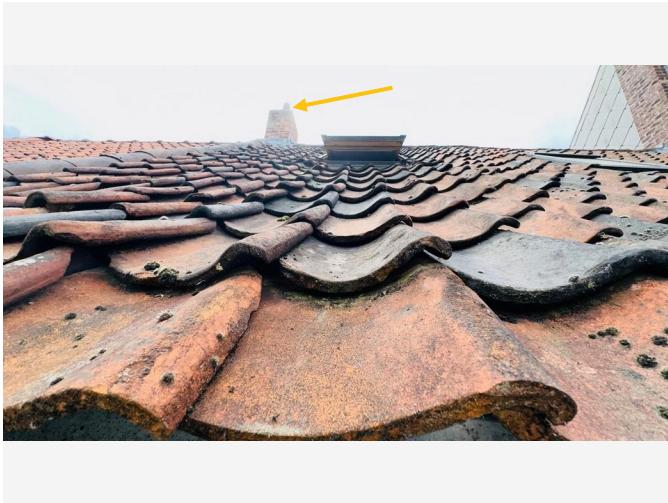
*Situeringsfoto*

**Reden:** Het te onderzoeken materiaal situeert zich hoger dan 3,50 m te rekenen vanaf een veilige ondergrond

**Uitleg van de asbestdeskundige:** De bovenzijde noch de binnenkant van de schouw kon worden geïnspecteerd vanwege de hoogte .

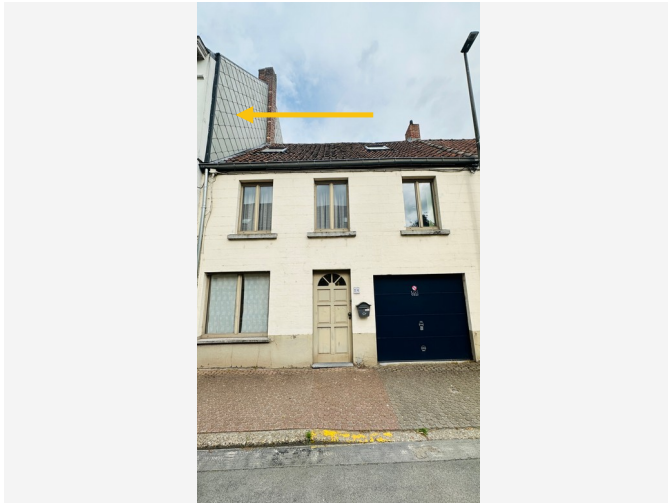
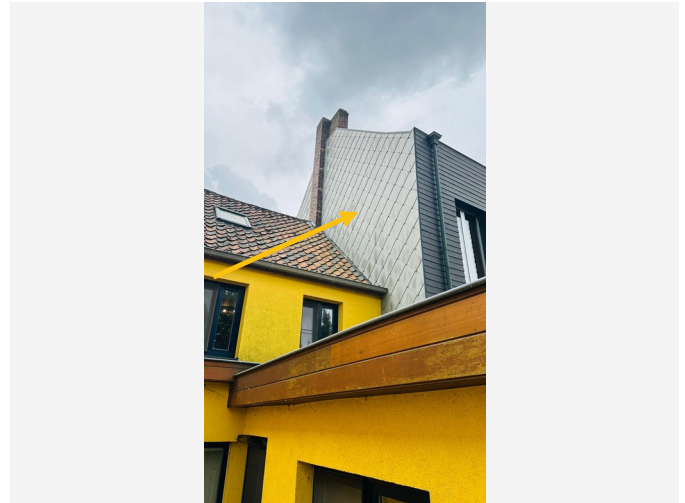
## Fiche 3: Zijgevel leien buur links

Op de zijgevel van het gebouw links van de inspectielocatie zijn leien geplaatst, deze behoren niet toe tot deze inspectielocatie.

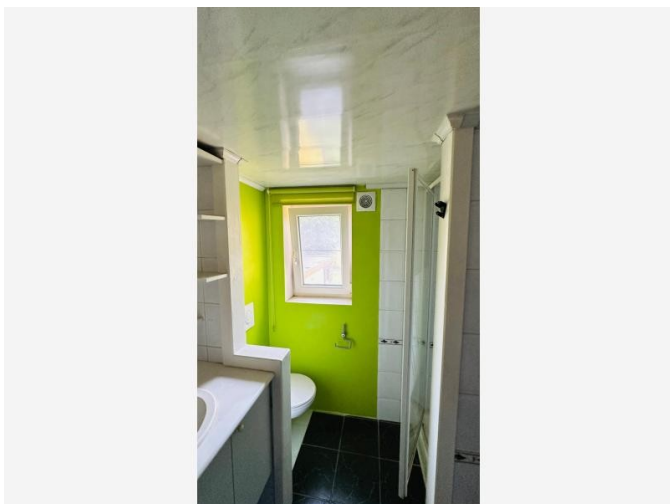
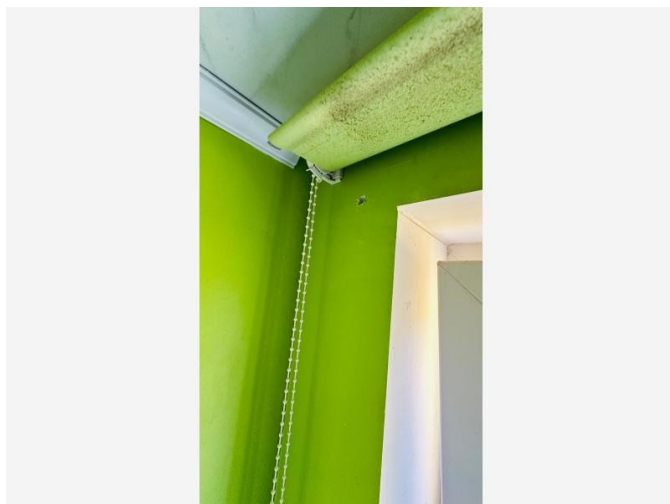
## Fiche 4: Pleister muren

Geen asbest

| # | Type | Referentie | Resultaat |
|---|---|---|---|
| 4.1 | Mengmonster | 1 | Geen asbest |

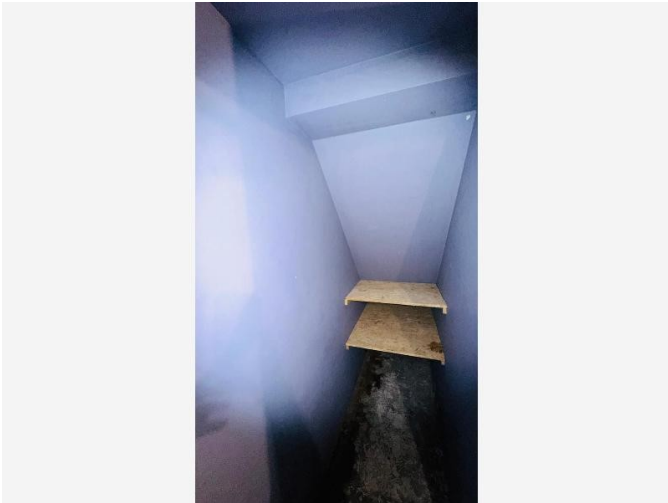
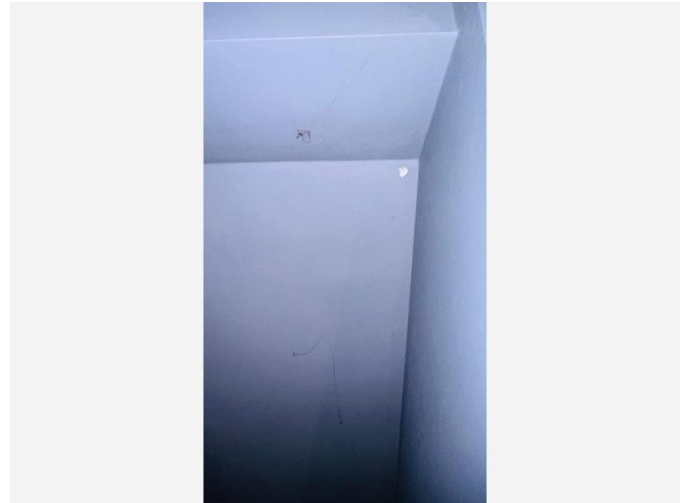
## Fiche 5: Pleister plafonds

Geen asbest

| # | Type | Referentie | Resultaat |
|---|---|---|---|
| 5.1 | Mengmonster | 2 | Geen asbest |

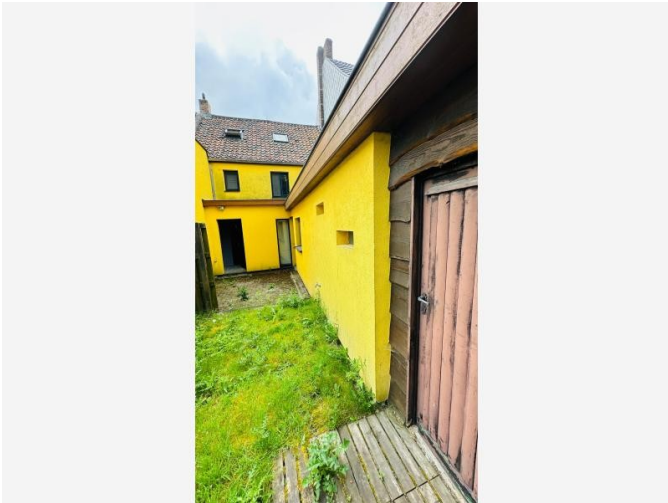
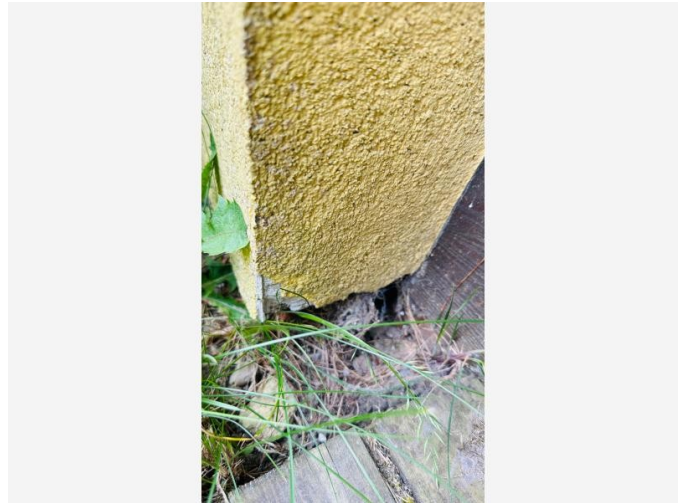
## Fiche 6: Gevel Crepi

Geen asbest

| # | Type | Referentie | Resultaat |
|---|---|---|---|
| 6.1 | Mengmonster | 3 | Geen asbest |

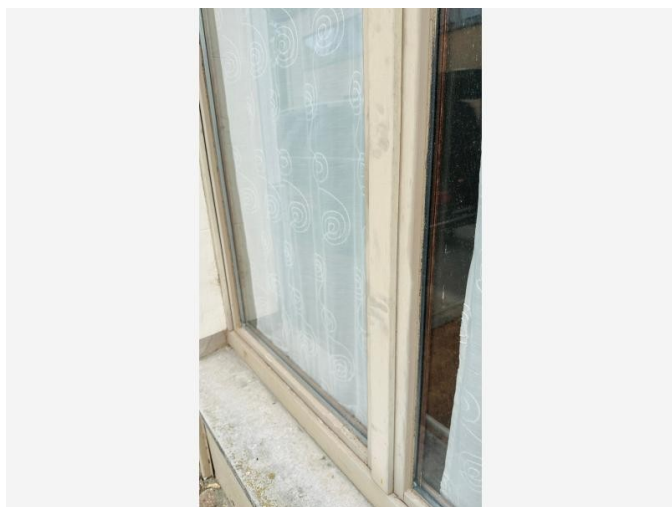
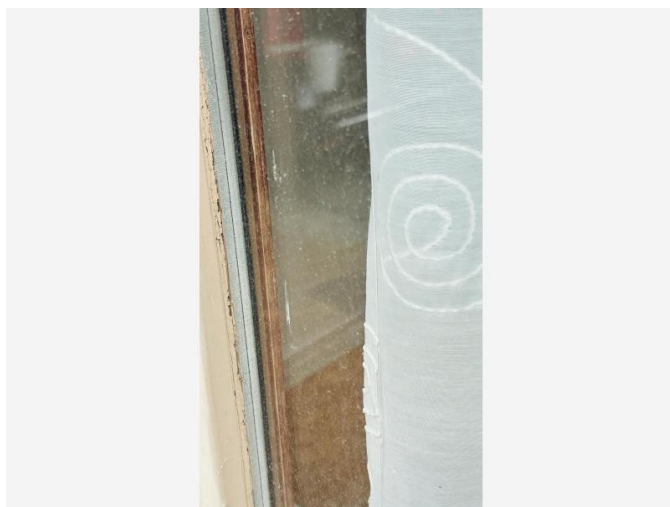
### Fiche 7: Afdichtingsmateriaal schrijnwerk

| Beschrijving | Notitie | Terug te vinden op plannen |
|---|---|---|
| Fiche 7: Afdichtingsmateriaal schrijnwerk | Het schrijnwerk bevat enkel soepele siliconen .Vooraan in hout en achteraan Pvc . | - |

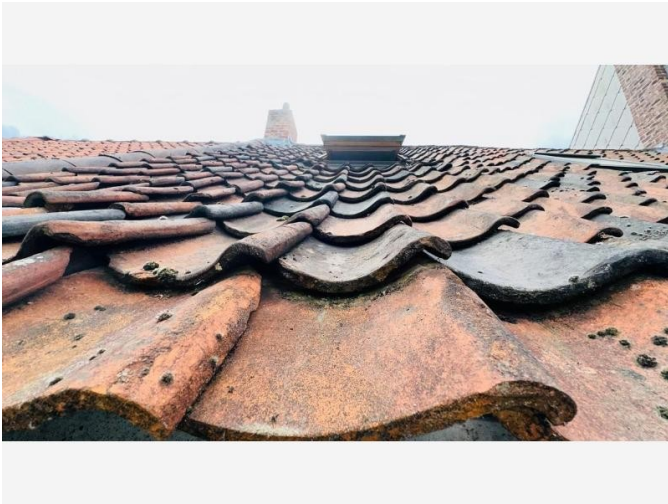
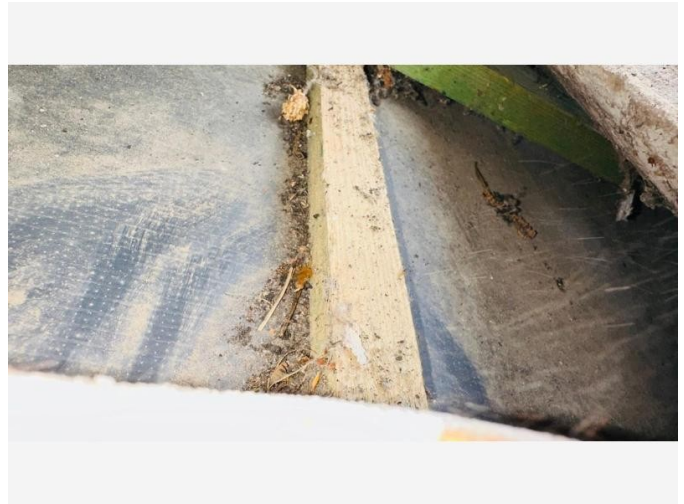
## Fiche 8: Inspectie onderdak

| Beschrijving | Notitie | Terug te vinden op plannen |
|---|---|---|
| Fiche 8: Inspectie onderdak | Onderdak bestaat uit bplex . | - |

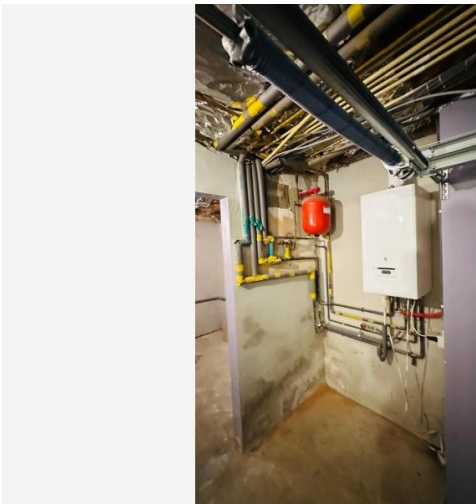
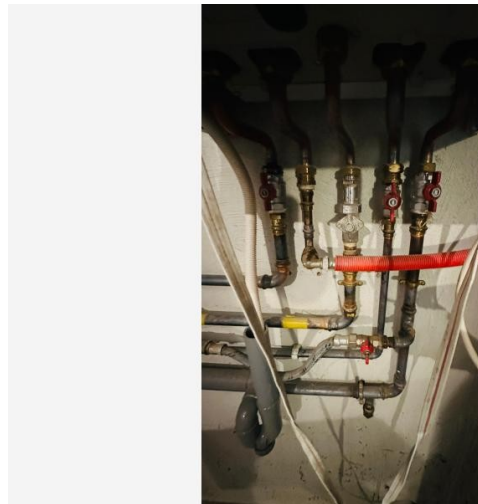
## Fiche 9: Materialen Stookketel

| Beschrijving | Notitie | Terug te vinden op plannen |
|---|---|---|
| Fiche 9: Materialen Stookketel | Visueel geen asbestverdachte materialen vastgesteld . Bij stookketels kunnen wel nog asbestverdachte materialen of pakkingen aanwezig zijn maar zijn niet visueel vast te stellen .De Cv-ketel bevindt zich in de garage . | - |

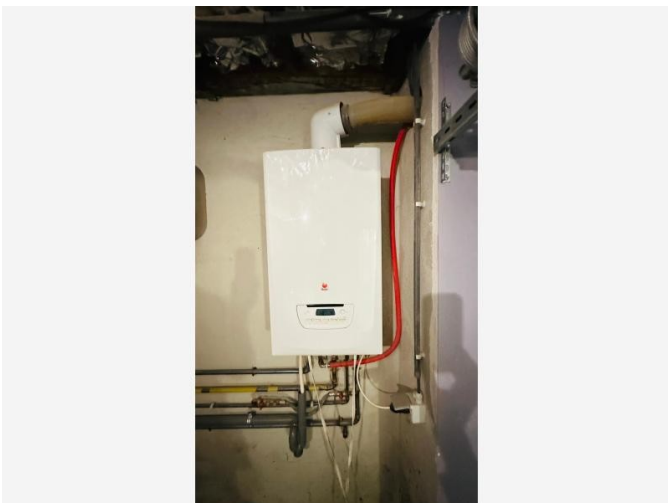
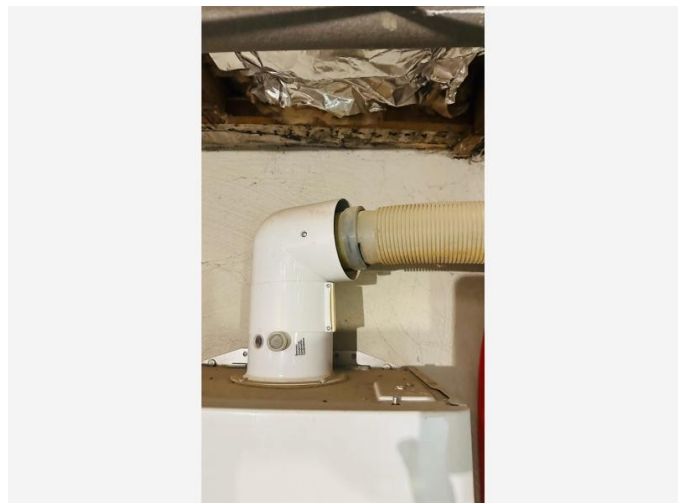
## Fiche 10: Materialen rookgaskanalen

| Beschrijving | Notitie | Terug te vinden op plannen |
|---|---|---|
| Fiche 10: Materialen rookgaskanalen | Visueel werden geen asbestverdachte rookgaskanalen vastgesteld aan de stookketel . | - |

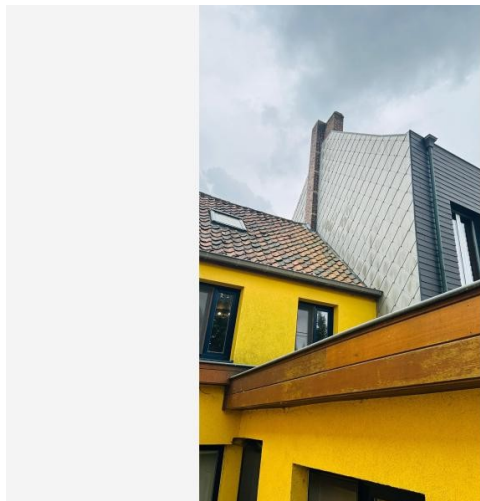
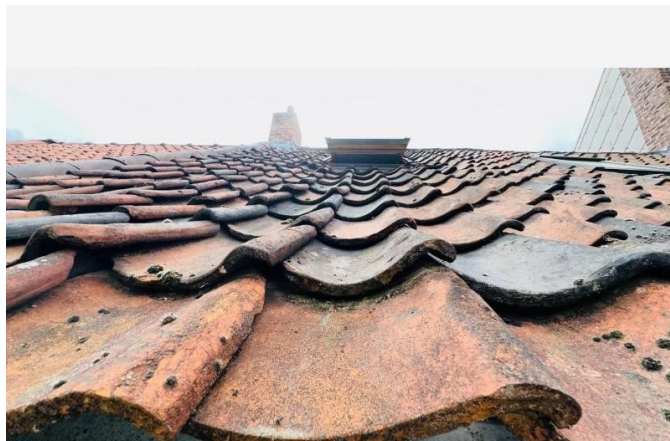
## Fiche 11: Inspectie Dakbedekking

| Beschrijving | Notitie | Terug te vinden op plannen |
|---|---|---|
| Fiche 11: Inspectie Dakbedekking | Het hellend dak bestaat uit kleipannen .<br><br>Het plat dak heeft een toplaag van glasvezel roofing , onderliggende lagen niet gekend . | - |

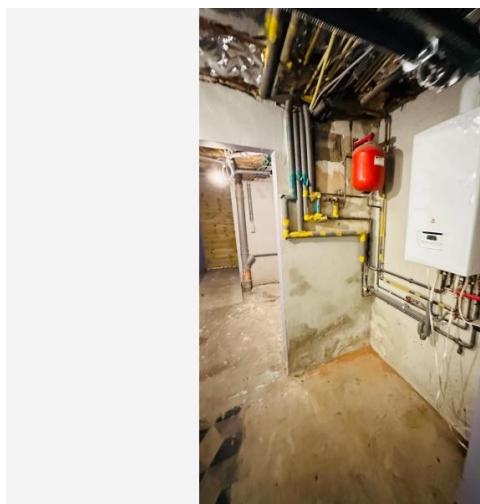
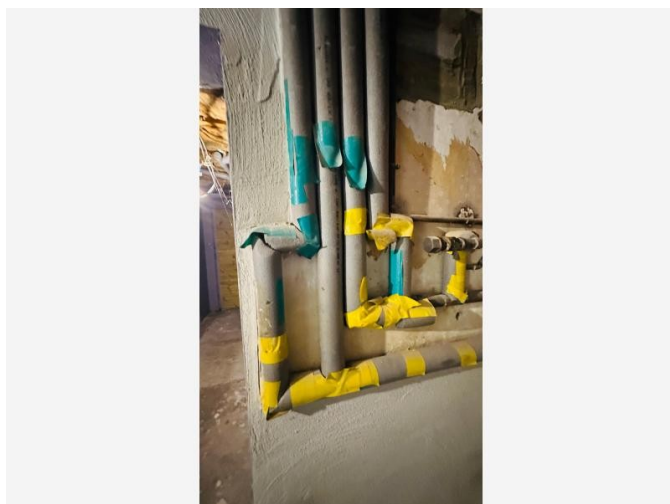
## Fiche 12: Inspectie leidingisolatie

| Beschrijving | Notitie | Terug te vinden op plannen |
|---|---|---|
| Fiche 12: Inspectie leidingisolatie | Leidingisolatie bestaat uit kunststof . | - |

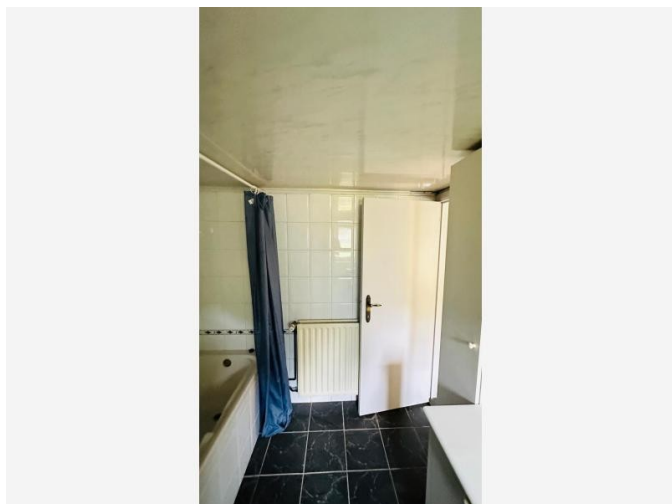
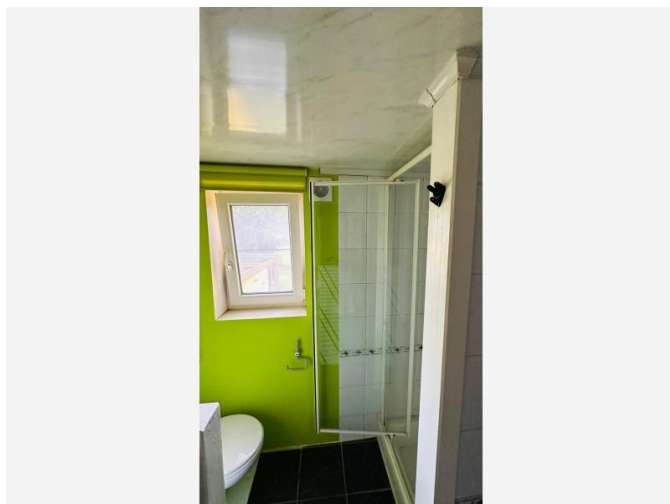
### Fiche 13: Geen pleister plafonds

| Beschrijving | Notitie | Terug te vinden op plannen |
|---|---|---|
| Fiche 13: Geen pleister plafonds | De verlaagde plafonds werden afgewerkt met een plamuur en/of verlaag, gipskartonplaten , hout , kunststof of andere panelen .Onderliggende lagen niet gekend . | Plan 1.2: Gelijkvloers<br>Plan 1.5: Verdieping +1<br>Plan 1.8: Dakverdieping |
