Asbestinventarisatetest

Onze-Lieve-Vrouwestraat 51, 2800 Mechelen

Attestnummer : 20240313-000392.001

Uitgegeven op : 14.03.2024

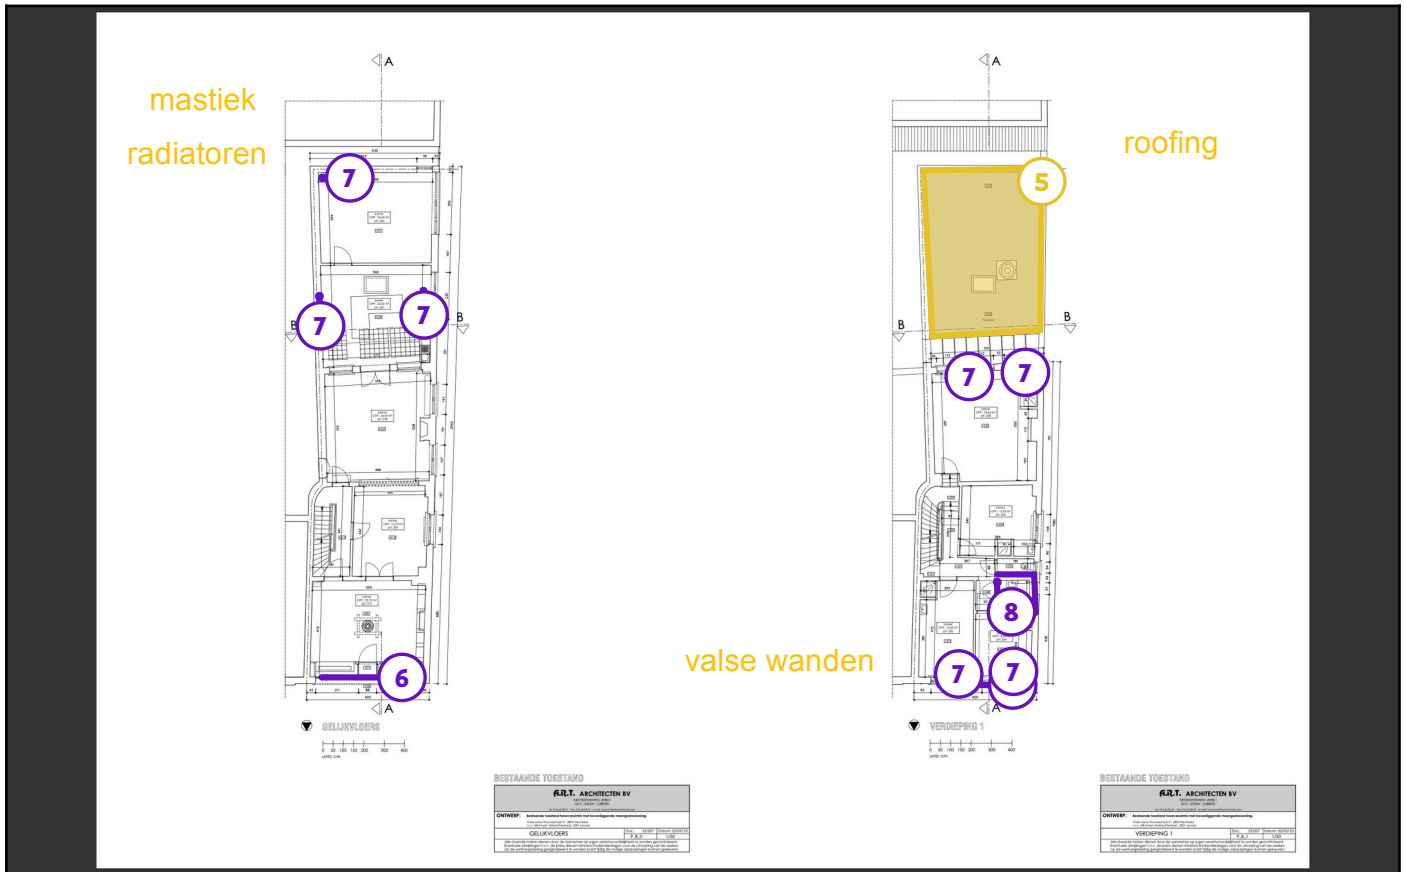
Plan 1.3: Gelijkvloers + Verdiep 1

Beschrijving	Type	Actie
5. Roofing (plat dak)	Asbestmateriaal	Zorgvuldig beheren
6. mestiek (ramen/deuren)	Advies	-
7. Radiatoren (pakkingen)	Advies	-
8. Valse wanden	Advies	-

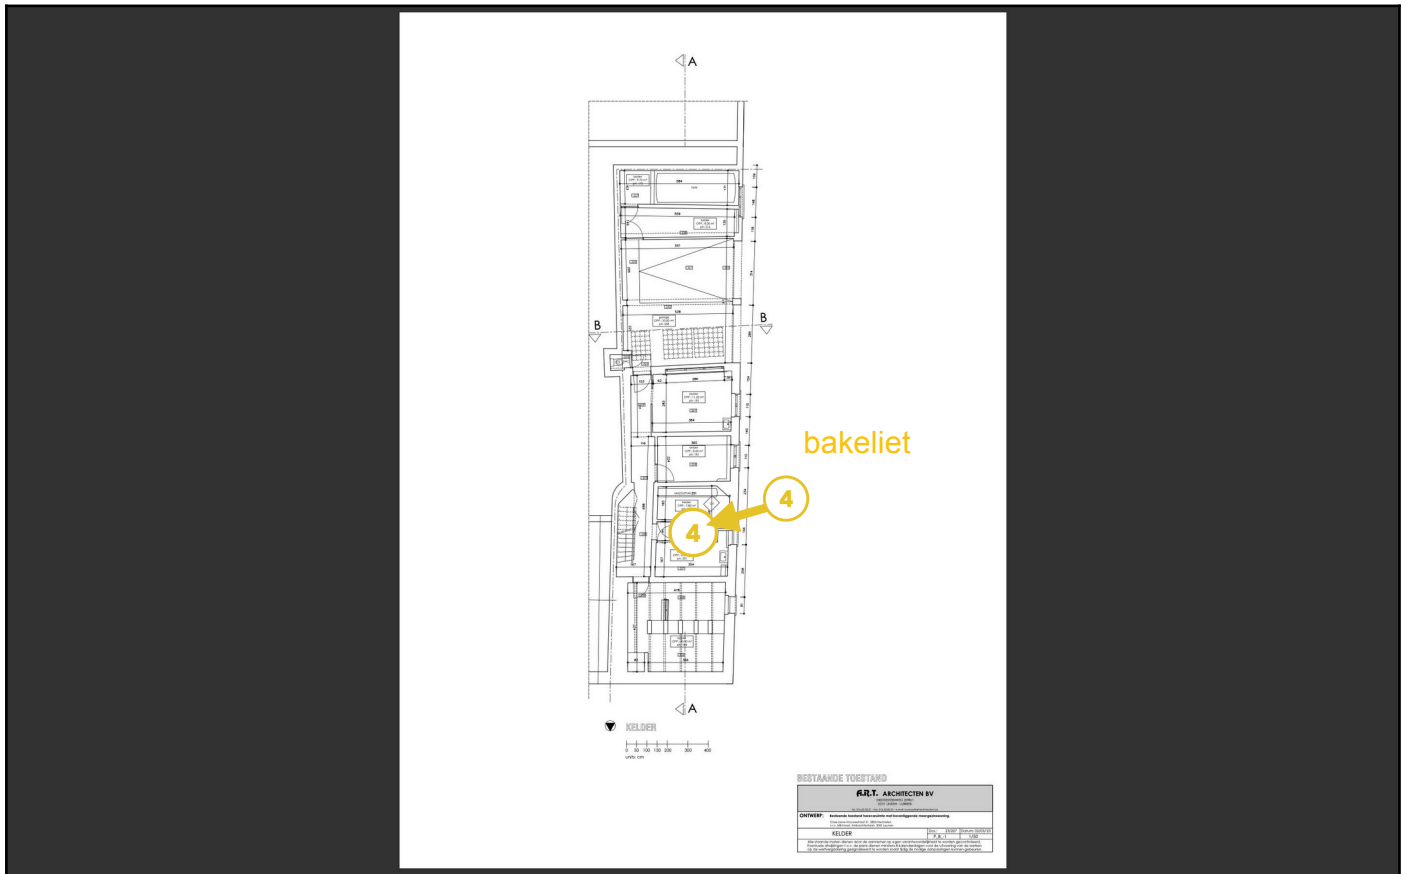
Plan 1.7: Kelder

Beschrijving	Type	Actie
4. Bakeliet (elektriciteitskast/schakelaars)	Asbestmateriaal	Zorgvuldig beheren

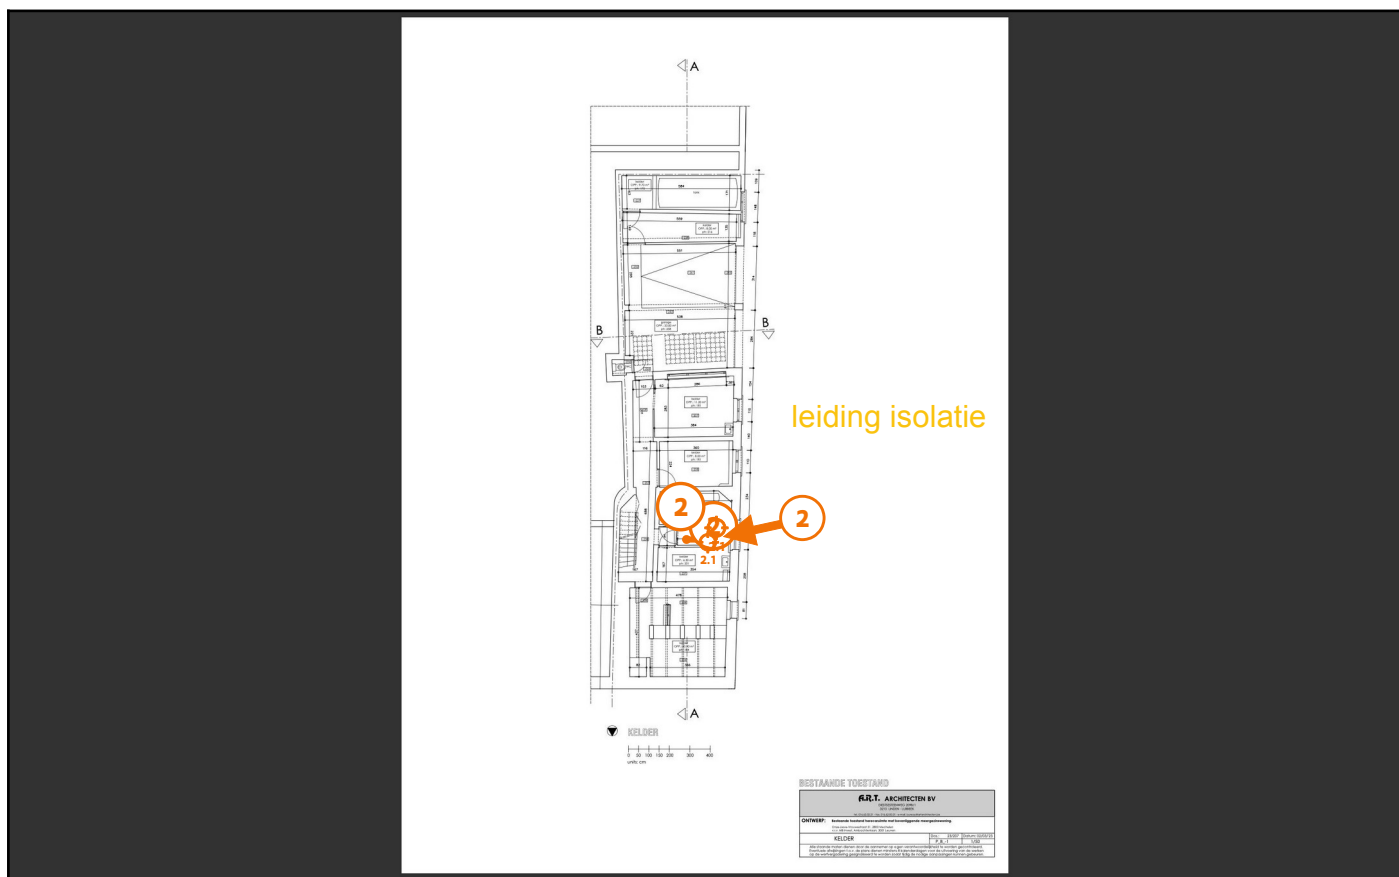
Plan 1.8: Kelder

Beschrijving	Type	Actie
2. Leiding isolatie (rechte stukken)	Asbestmateriaal	Verwijderen
2.1 Code: 4	Mengmonster	-

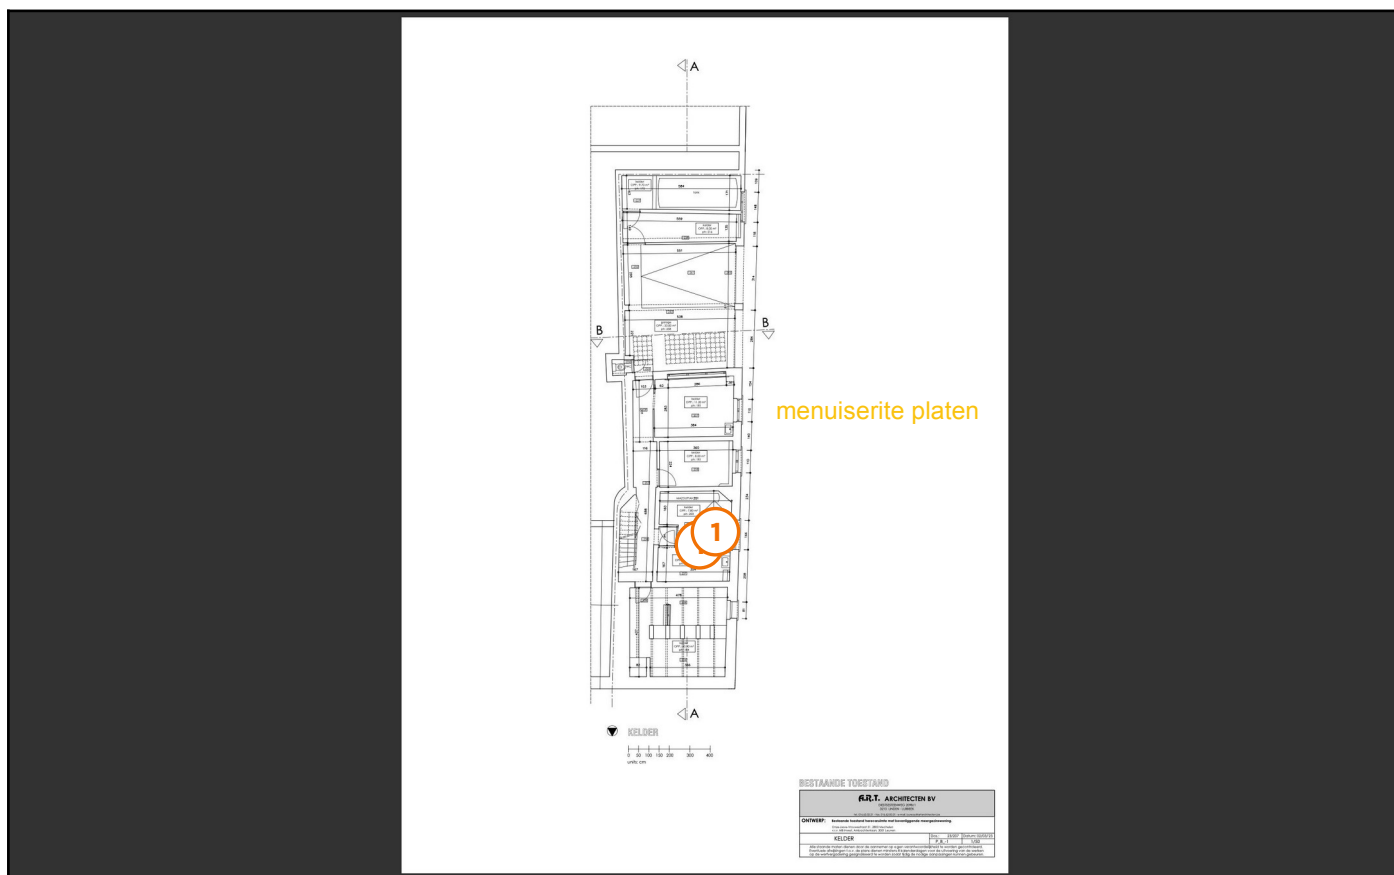
Plan 1.9: Kelder

Beschrijving	Type	Actie
1. menuiserie platen (kelder)	Asbestmateriaal	Verwijderen

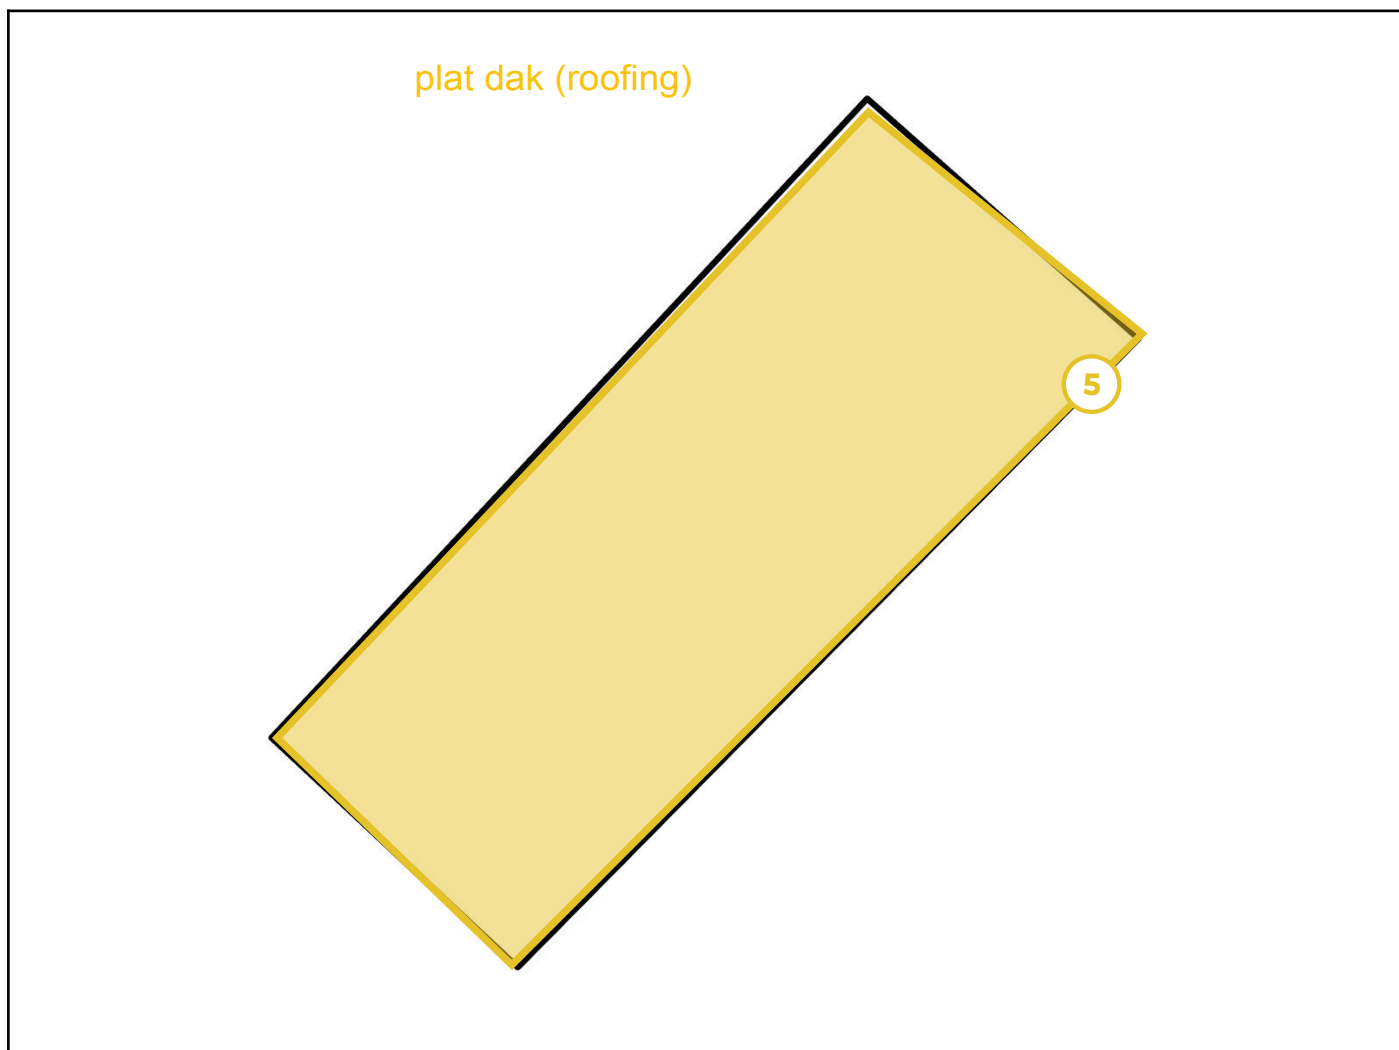
Plan 1.10: Woning plan

Beschrijving	Type	Actie
5. Roofing (plat dak)	Asbestmateriaal	Zorgvuldig beheren

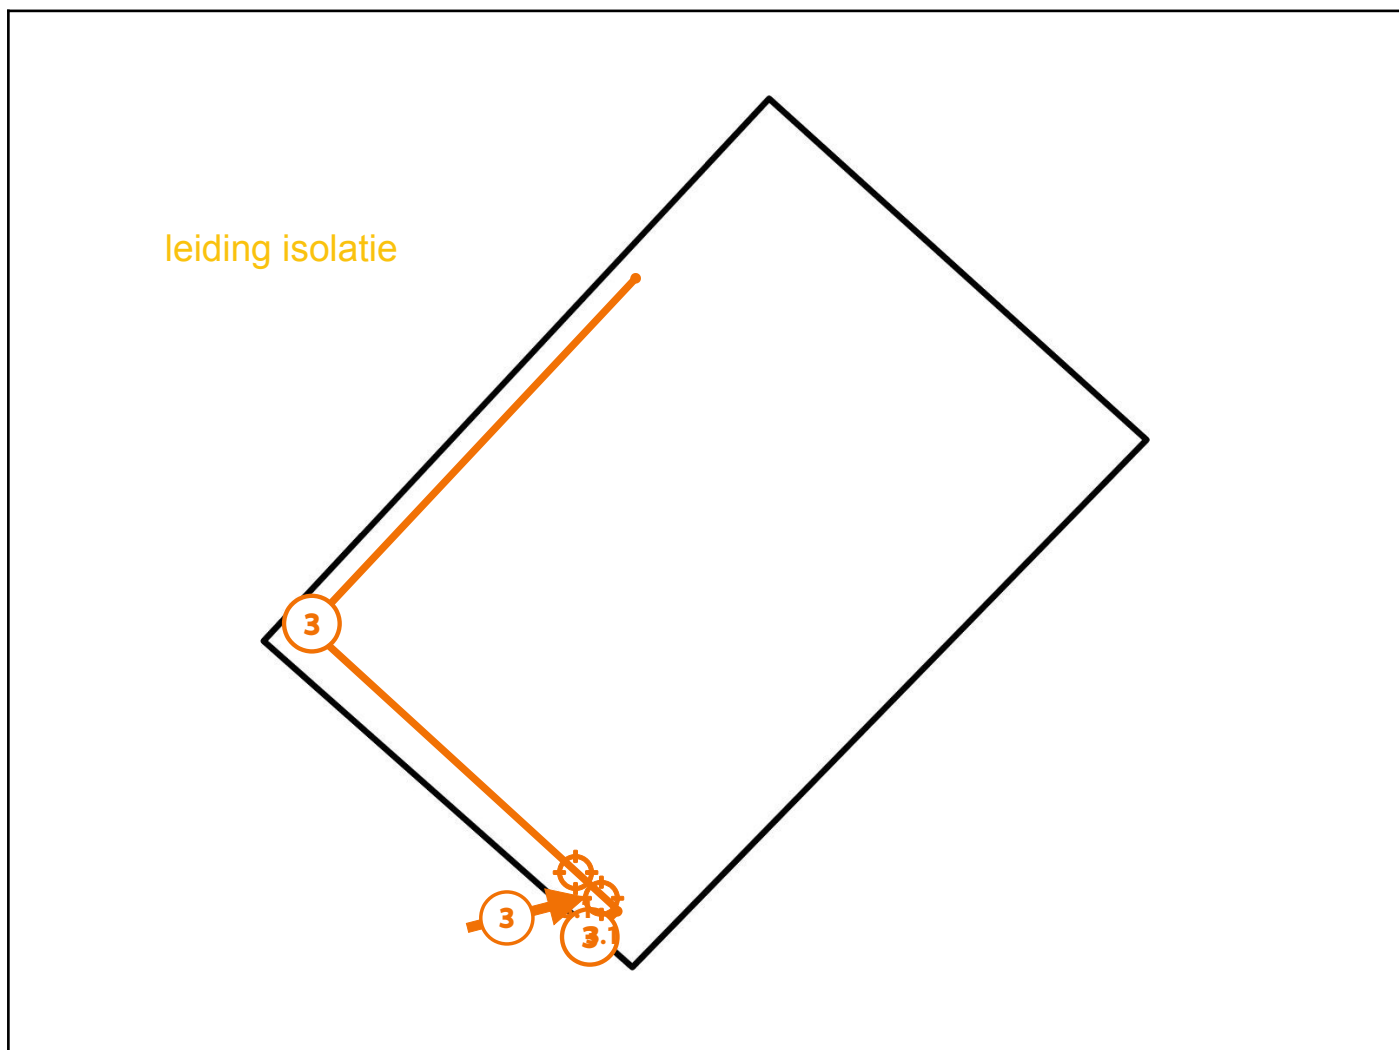
Plan 2.1: garage plan

Beschrijving	Type	Actie
3. Leiding isolatie (bochten)	Asbestmateriaal	Verwijderen
3.1 Code: 3	Mengmonster	-

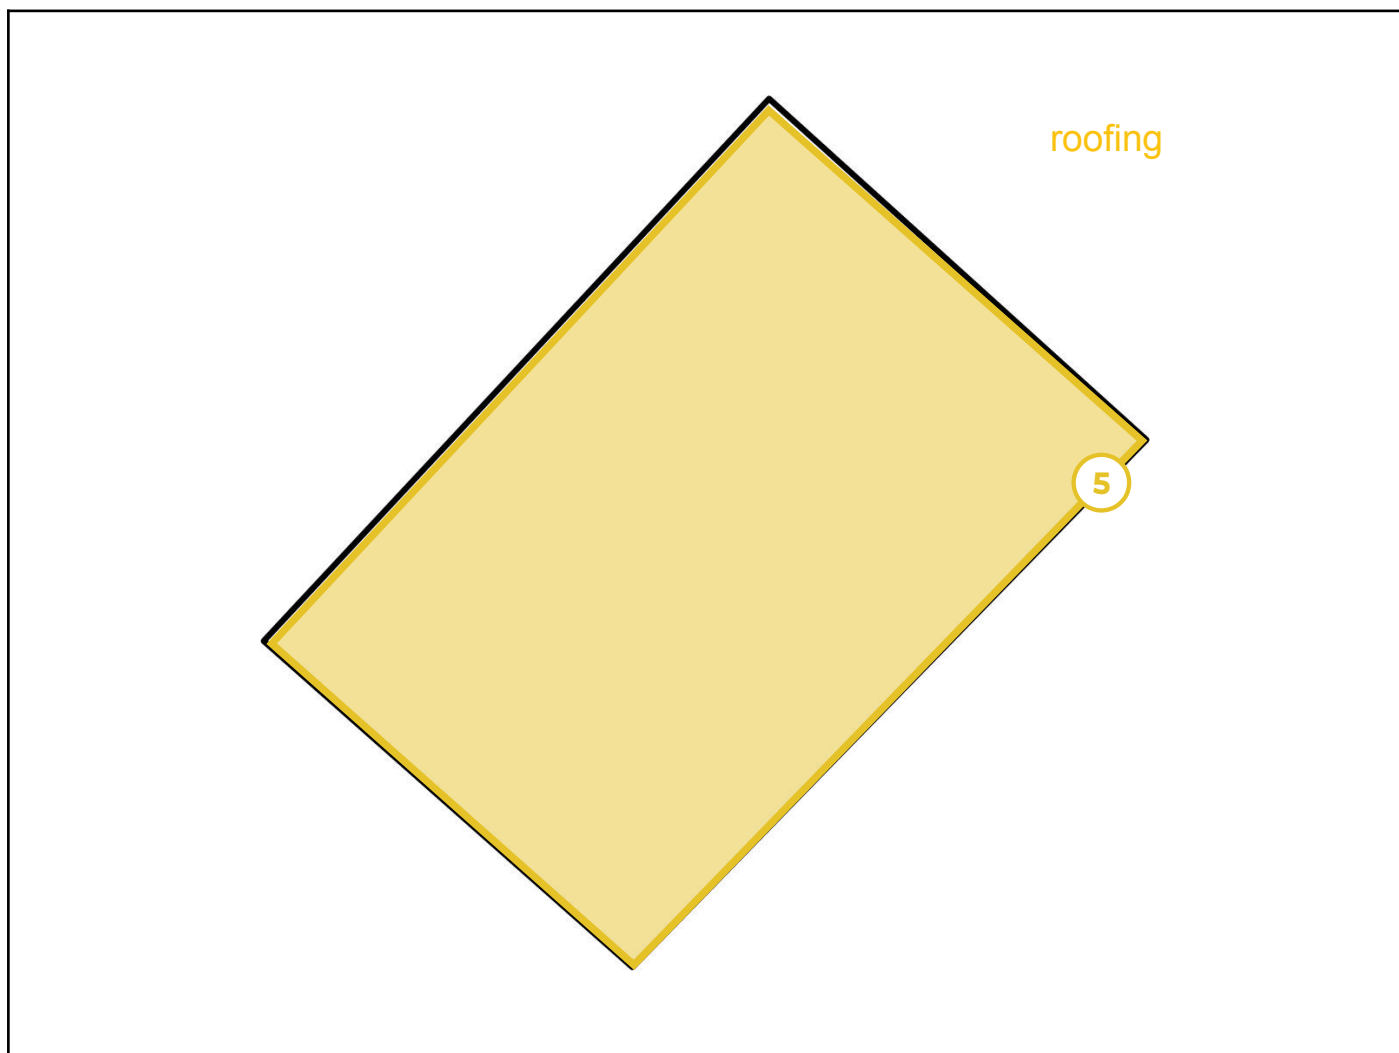
Plan 2.2: garage plan

Beschrijving	Type	Actie
5. Roofing (plat dak)	Asbestmateriaal	Zorgvuldig beheren

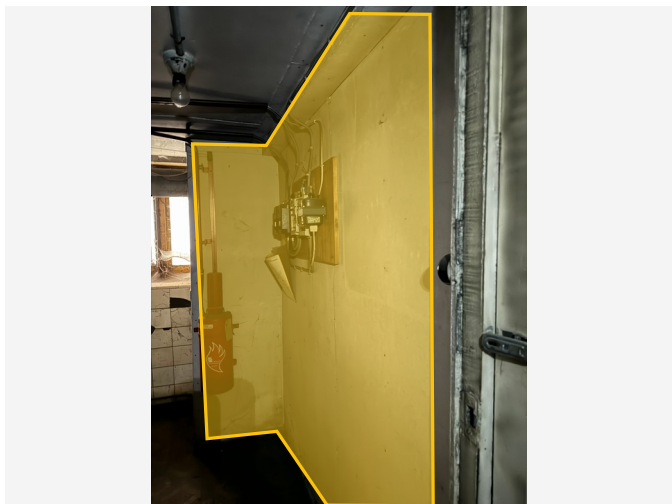
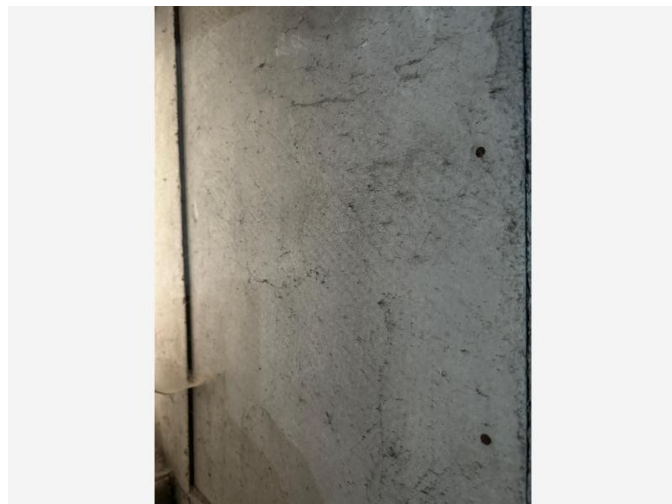
Het asbestmateriaal valt onder de mijlpaal van 2040.

Eindbeoordeling materiaalrisico	Verhoogd materiaalrisico en/of verhoogde kans op vezelvrijgave
---------------------------------	--

Gebondenheid	Categorie 1: hechtgebonden in oorsprong
Asbestsoort (vezeltype)	Crocidoliet aanwezig
Asbestconcentratie	Laag (< 50%)
Afschermingsgraad van het gehele materiaal	Geheel of deels (ook) vrij aan de binnenlucht
Toestand van het materiaal	Licht beschadigd, licht verweerd. Intact materiaal type Pical – asbestboard of categorie III 'gebondenheid'

Beschrijving	menuiserie platen (kelder)
Omgeving	Binnen
Primaire drager	Binnenwand
Asbestmateriaal	Dak- en gevelbekleding - Plaat
Bindmiddel van asbestmateriaal	Cement
Gebondenheid op basis van bindmiddel	Hecht

Verwijderen

- Zorg voor een veilig beheer. Vermijd het beschadigen van het asbestmateriaal. Controleer de toestand jaarlijks op wijzigingen.

- Eenvoudige handelingen: mag via doe-het-zelf of door werknemer(s) met opleidingsattest eenvoudige handelingen
Opgeleid personeel (met 8u basisopleiding asbest)

indien de platen eenvoudig te verwijderen zijn zonder kans op breken kan dit via doe-het-zelf of door werknemer(s) met opleidingsattest eenvoudige handelingen; dragen van de nodige beschermingsmiddelen (mondmasker ffp3, handschoenen,tyvec). Fixeer het plaatmateriaal, de asbesthoudende platen één voor één en in hun geheel verwijderen. Niet gooien, niet breken. Reinig nadien de draagstructuur met vochtige doeken (+stofzuiger met absoluut filter kan niet gehoord worden dus voor een particulier niet mogelijk .) Alle werknemer(s) moeten wel beschikken over een opleidingsattest eenvoudige handelingen 8u.

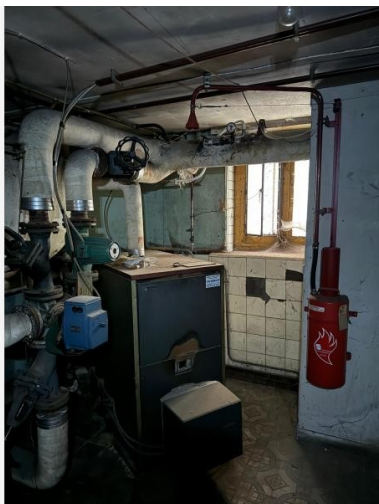
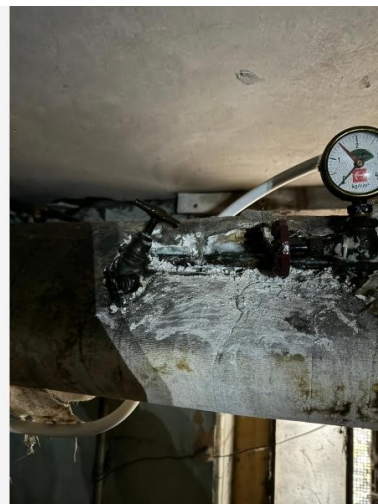
Het asbestmateriaal valt onder de mijlpaal van 2034.

Eindbeoordeling materiaalrisico	Verhoogd materiaalrisico en/of verhoogde kans op vezelvrijgave
---------------------------------	--

Gebondenheid	Categorie 2: niet-hechtgebonden met matrix
Asbestsoort (vezeltype)	Amfibool aanwezig, uitgezonderd crocidoliet
Asbestconcentratie	Hoog ($\geq 50\%$)
Afschermingsgraad van het gehele materiaal	Geheel of deels (ook) vrij aan de binnenlucht
Toestand van het materiaal	Licht beschadigd, licht verweerd. Intact materiaal type Pical – asbestboard of categorie III 'gebondenheid'

#	Type	Referentie	Resultaat
2.1	Mengmonster	4	Amosiet

Beschrijving	Leiding isolatie (rechte stukken)
Omgeving	Binnen
Primaire drager	HVAC infrastructuur en uitrusting
Asbestmateriaal	In-situ afwerkingslagen - Thermische isolatie
Bindmiddel van asbestmateriaal	Gips - kalk

Verwijderen

- Zorg voor een veilig beheer. Vermijd het beschadigen van het asbestmateriaal. Controleer de toestand jaarlijks op wijzigingen.

- Hermetische zone (erkend asbestverwijderaar)
Gipsisolatie wordt losgesneden van dragermateriaal (leiding), asbesthoudend gips zal gemakkelijk verbrossen en is losgebonden. Om geen asbestvezels te verspreiden naar de omgeving, dient dit in hermetische zone verwijderd te worden.

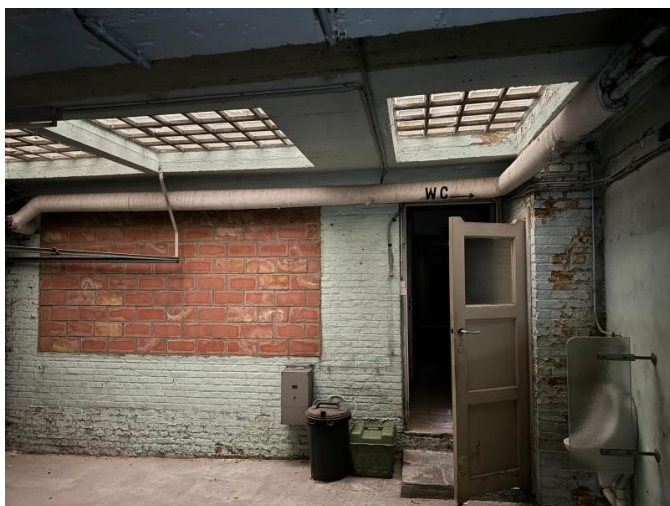
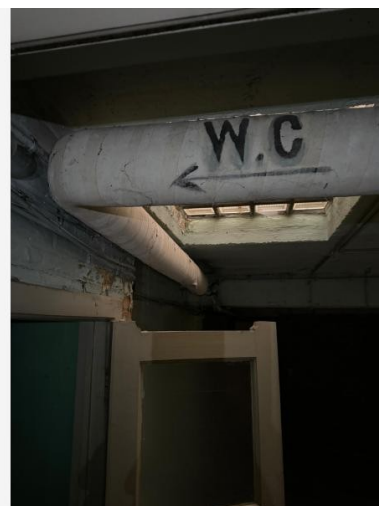
Het asbestmateriaal valt onder de mijlpaal van 2034.

Eindbeoordeling materiaalrisico	Verhoogd materiaalrisico en/of verhoogde kans op vezelvrijgave
---------------------------------	--

Gebondenheid	Categorie 2: niet-hechtgebonden met matrix
Asbestsoort (vezeltype)	Amfibool aanwezig, uitgezonderd crocidoliet
Asbestconcentratie	Hoog ($\geq 50\%$)
Afschermingsgraad van het gehele materiaal	Geheel of deels (ook) vrij aan de binnenlucht
Toestand van het materiaal	Licht beschadigd, licht verweerd. Intact materiaal type Pical – asbestboard of categorie III 'gebondenheid'

#	Type	Referentie	Resultaat
3.1	Mengmonster	3	Amosiet

Beschrijving	Leiding isolatie (bochten)
Omgeving	Binnen
Primaire drager	HVAC infrastructuur en uitrusting
Asbestmateriaal	In-situ afwerkingslagen - Thermische isolatie
Bindmiddel van asbestmateriaal	Gips - kalk

Verwijderen

- Zorg voor een veilig beheer. Vermijd het beschadigen van het asbestmateriaal. Controleer de toestand jaarlijks op wijzigingen.

- Hermetische zone (erkend asbestverwijderaars)
Gipsisolatie wordt losgesneden van dragermateriaal (leiding), asbesthoudend gips zal gemakkelijk verbrossen en is losgebonden. Om geen asbestvezels te verspreiden naar de omgeving, dient dit in hermetische zone verwijderd te worden.

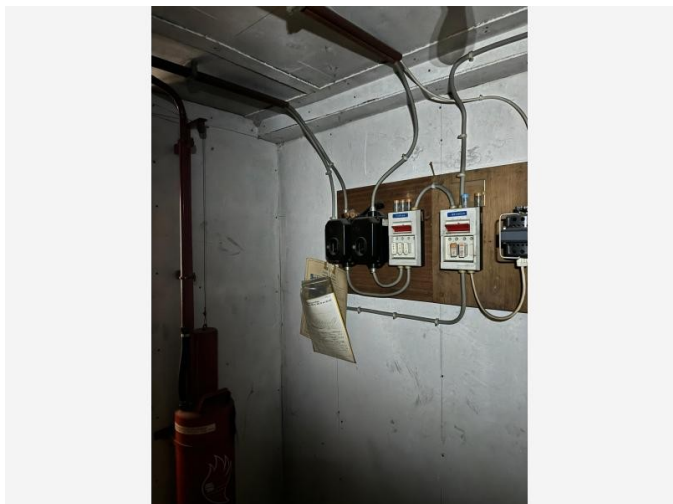
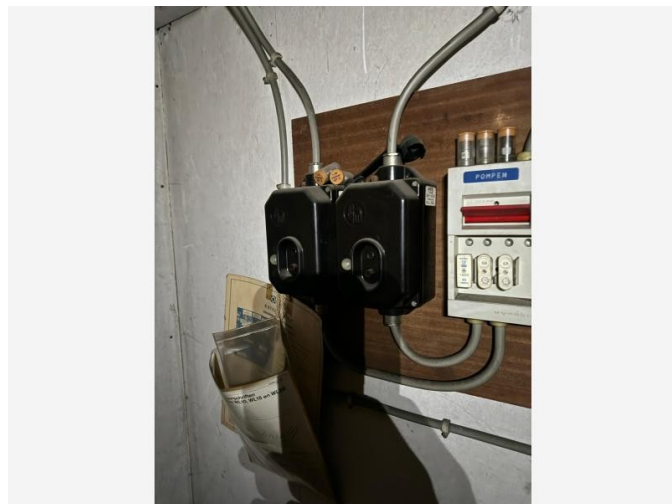
Het asbestmateriaal valt onder de mijlpaal van 2040.

Eindbeoordeling materiaalisico	Laag materiaalisico en/of verlaagde kans op vezelvrijgave
--------------------------------	---

Gebondenheid	Categorie 1: hechtgebonden in oorsprong
Asbestsoort (vezeltype)	Crocidoliet aanwezig
Asbestconcentratie	Laag (< 50%)
Afschermingsgraad van het gehele materiaal	Geheel of deels (ook) vrij aan de binnenlucht
Toestand van het materiaal	Onbeschadigd, niet verweerd

Beschrijving	Bakeliet (elektriciteitskast/schakelaars)
Omgeving	Binnen
Primaire drager	Binnenwand
Asbestmateriaal	Plaat, paneel, tablet - Type Bakeliet
Bindmiddel van asbestmateriaal	Kunststof of -hars
Gebondenheid op basis van bindmiddel	Hecht
Hoeveelheid (oppervlakte - dikte - aantal)	• 1,00 m ² - 2,00 cm - 1 stuk
Totaal volume	0,02 m ³
Eenvoudig bereikbaar	Ja
Bevestigingswijze	• Geschroefd
Identificatiemethode	Vaststelling zonder monsternamen

Zorgvuldig beheren

- Verwijder dit asbestmateriaal zo snel mogelijk. Volg de toestand goed op.

- Eenvoudige handelingen: mag via doe-het-zelf of door werknemer(s) met opleidingsattest eenvoudige handelingen
Schakelaars, stopcontacten en andere gelijkaardige toepassingen kunnen eenvoudig losgeschroefd worden.

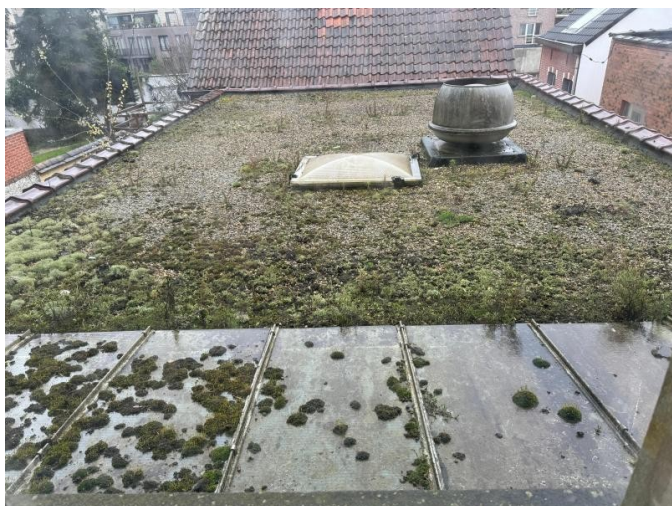
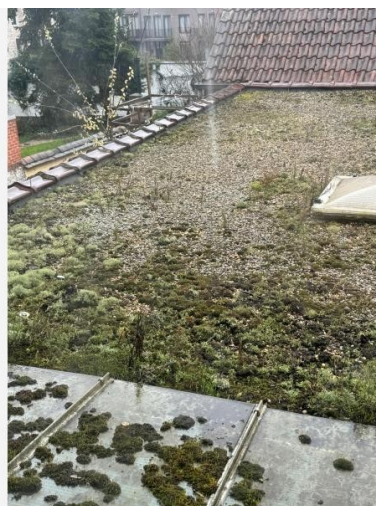
Het asbestmateriaal valt onder de mijlpaal van 2040.

Eindbeoordeling materiaalrisico	Laag materiaalrisico en/of verlaagde kans op vezelvrijgave
---------------------------------	--

Gebondenheid	Categorie 1: hechtgebonden in oorsprong
Asbestsoort (vezeltype)	Alleen chrysotiel
Asbestconcentratie	Laag (< 50%)
Afschermingsgraad van het gehele materiaal	Geheel of deels vrij aan de buitenlucht
Toestand van het materiaal	Licht beschadigd, licht verweerd. Intact materiaal type Pical – asbestboard of categorie III 'gebondenheid'

Beschrijving	Roofing (plat dak)
Omgeving	Buiten
Primaire drager	Plat dak
Asbestmateriaal	Dak- en gevelbekleding - Roofing
Bindmiddel van asbestmateriaal	Bitumen (roofing, teer, asfalt)
Gebondenheid op basis van bindmiddel	Hecht
Hoeveelheid (oppervlakte - aantal)	• 160,00 m ² - 1 stuk
Totale oppervlakte	160,00 m ²
Eenvoudig bereikbaar	Ja
Bevestigingswijze	• Verlijmd, ingegoten, versmeerd

Zorgvuldig beheren

- Zorg voor een veilig beheer. Vermijd het beschadigen van het asbestmateriaal. Controleer de toestand jaarlijks op wijzigingen.

- Eenvoudige handelingen: mag via doe-het-zelf of door werknemer(s) met opleidingsattest eenvoudige handelingen
Opgeleid personeel (dak werker met 8u basisopleiding asbest) / EH erkend saneerder

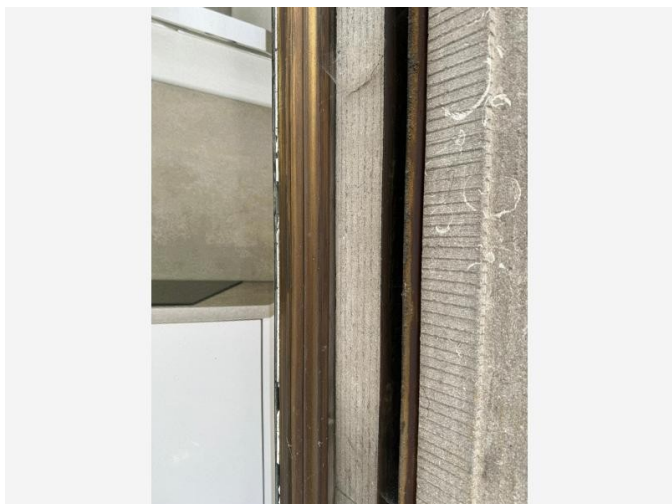
Er werd geen mastiek aangetroffen.

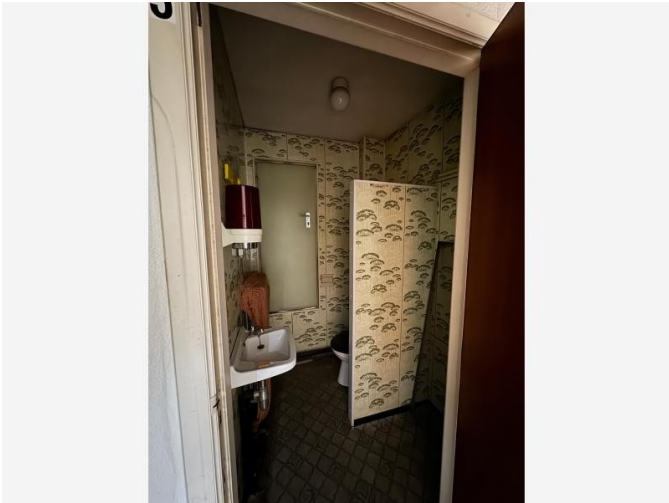
Het is niet duidelijk of er pleisterwerk aanwezig is achter de valse wanden, het is aangewezen om bijkomend onderzoek uit te voeren bij werken.

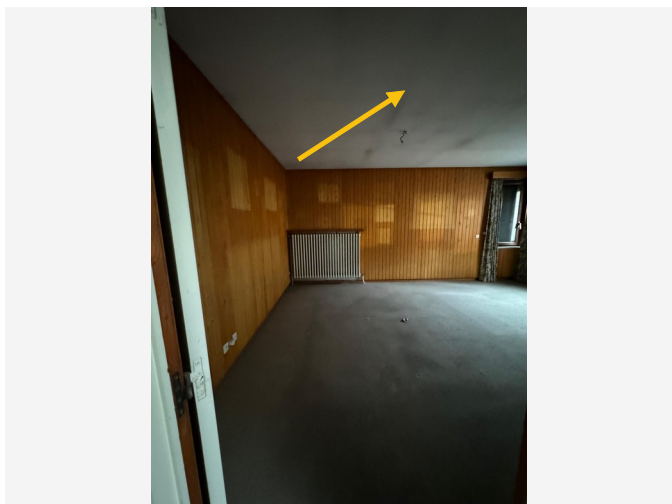
Alle plafonds zijn afgewerkt met valse plafonds in plaatmateriaal. Het is niet duidelijk of er pleisterwerk aanwezig is achter deze valse plafonds, het is aangewezen om bijkomend onderzoek uit te voeren bij werken.
