Asbestinventarisatetest

Brusselsesteenweg 524/101, 2800 Mechelen

Attestnummer : **20240905-000184.000**

Uitgegeven op : **05.09.2024**

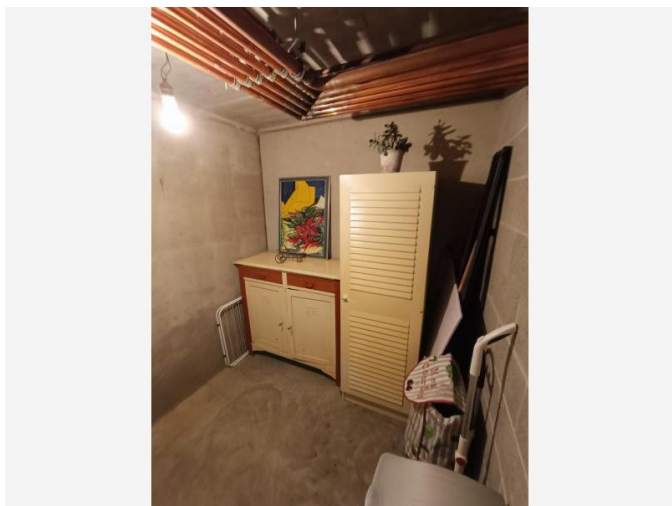
De kelderberging werd gecontroleerd, er werden geen asbest-verdachte materialen gezien.

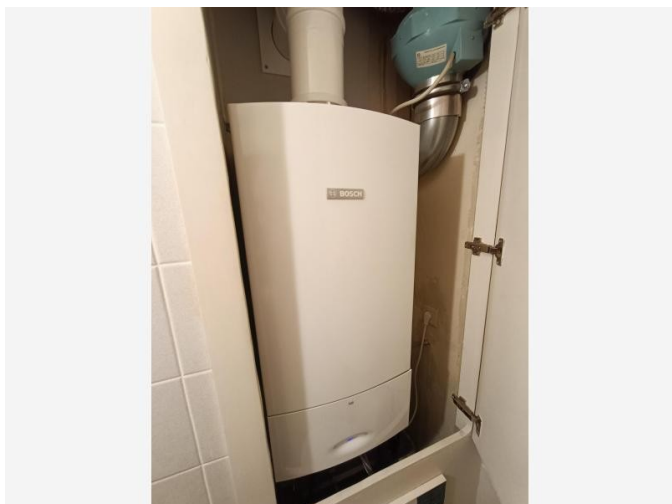
De CV-ketel is van het jaar 2022. De ketel is hierdoor niet asbest-verdacht. Zie bewijsdocumenten in bijlage.

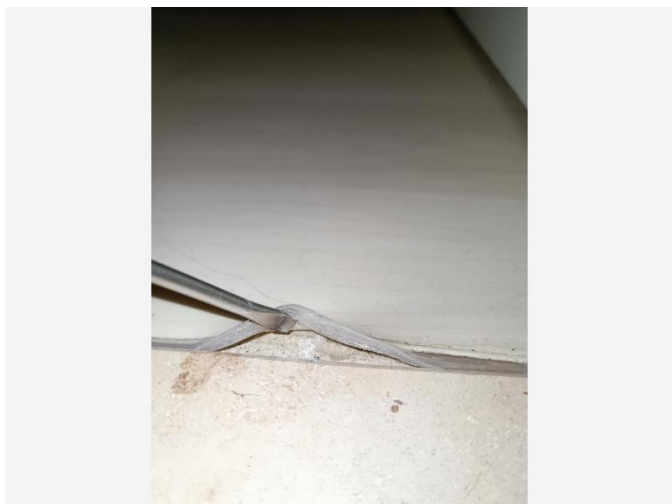
Volgens expertise kunnen we deze vinyl vloerzeilen als niet asbest verdacht beschouwen (soepel en flexibel van structuur.)

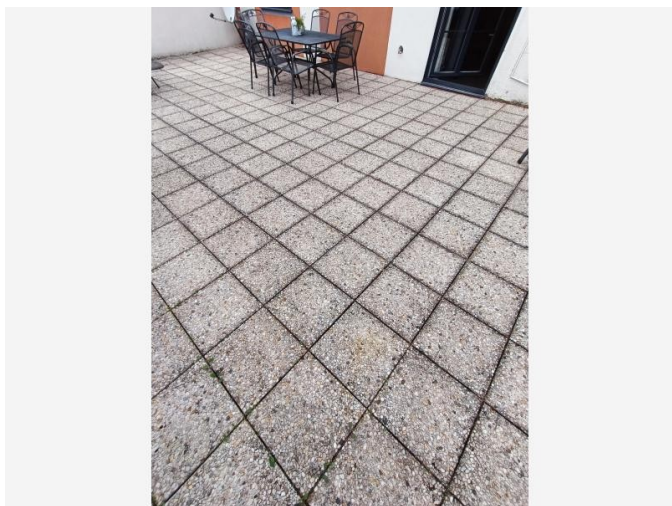
Op moment van rondgang was het terras mooi afgewerkt zonder enige gebreken.

Mogelijks is er nog een asbest-verdachte roofinglaag onder het terras aanwezig. Bij renovatie extra controle uitvoeren.

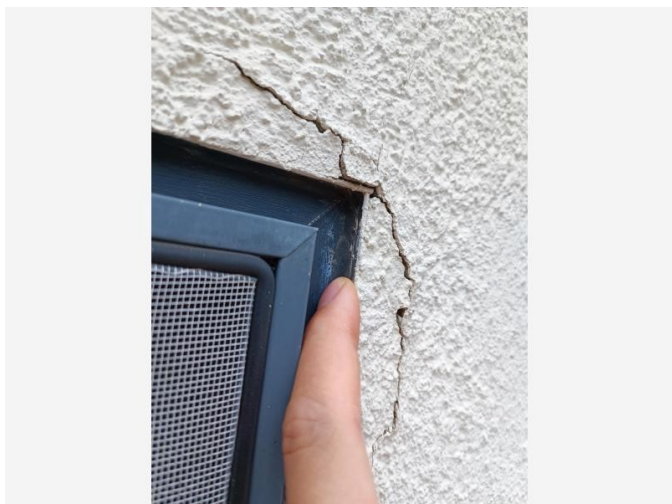
De mastiek van de ramen en deuren werd gecontroleerd en als niet-asbesthoudend beschouwd. (zacht en elastisch).

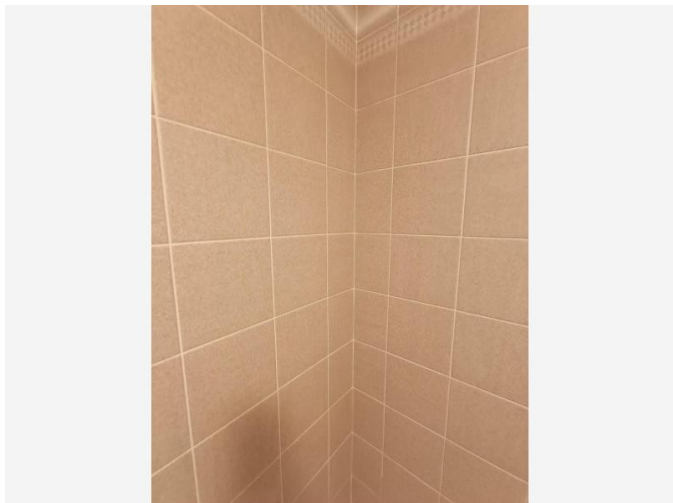
Fiche 6: Betegelde muren met keramische tegels (badkamer, wc)

Een deel van de binnenwanden zijn afgewerkt met keramische tegels. Het is niet duidelijk of er pleisterwerk aanwezig is achter deze betegelde wanden, het is aangewezen om bijkomend onderzoek uit te voeren bij werken.

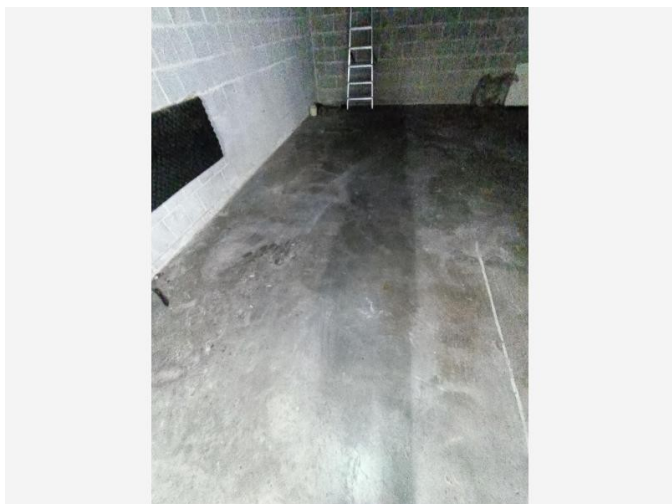
De staanplaats werd gecontroleerd, er werden geen asbest-verdachte materialen gezien.

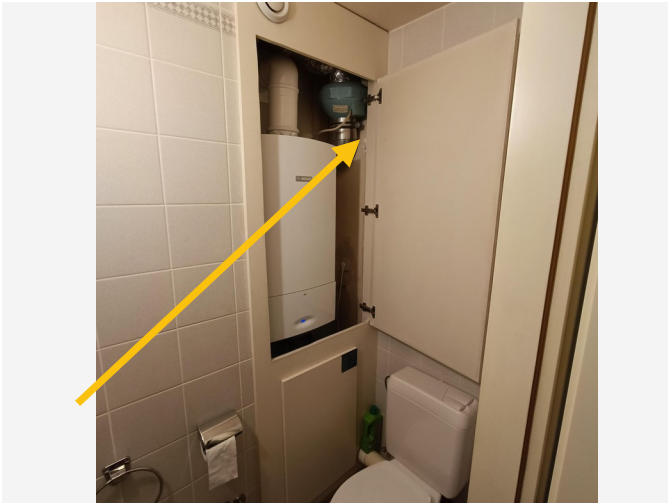
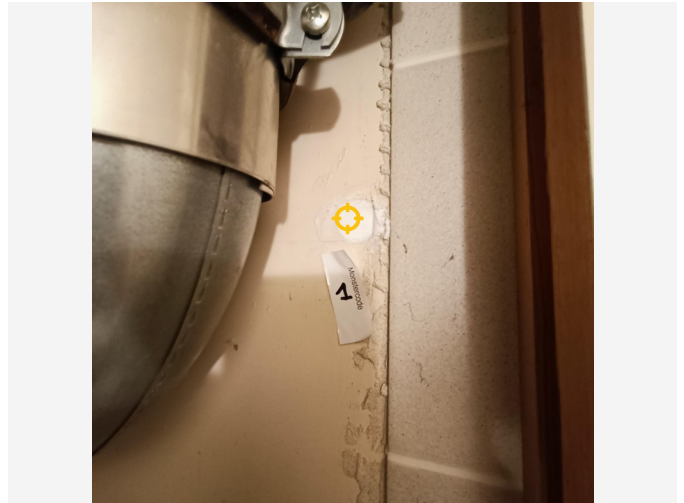
Fiche 8: Pleisterwerk muren

Geen asbest

#	Type	Referentie	Resultaat
8.1	Mengmonster	1	Geen asbest

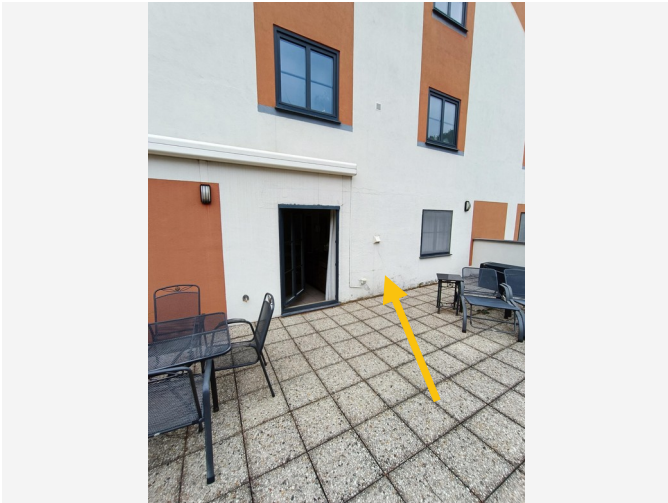
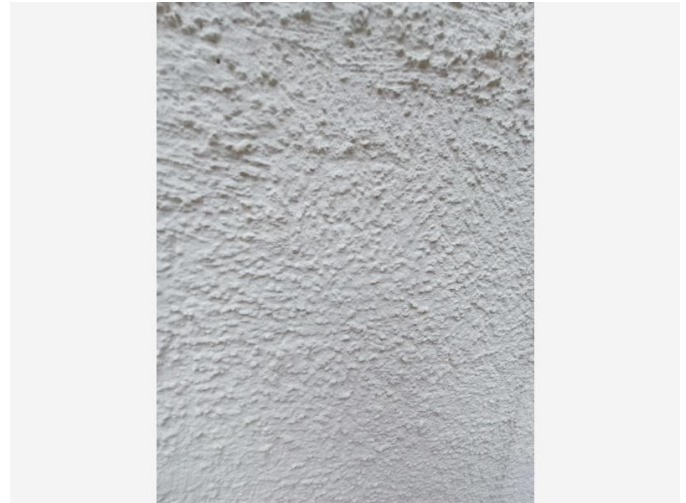
Fiche 9: Crepi buitengevel

Geen asbest

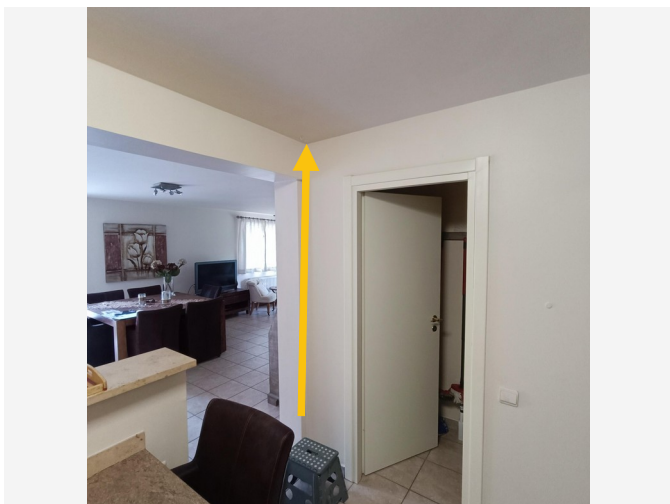
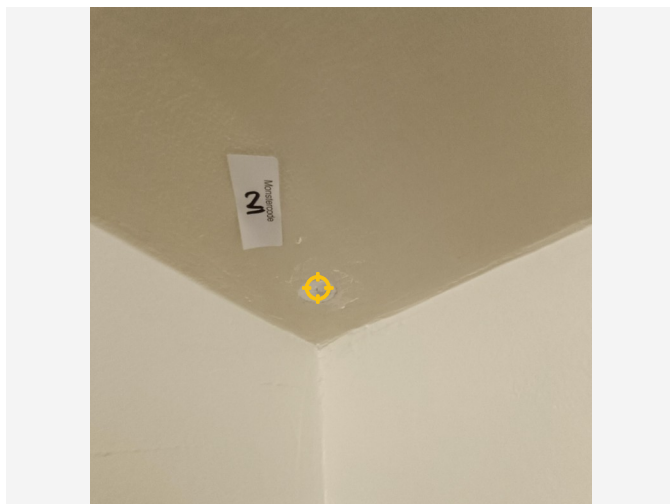
Fiche 10: Pleisterwerk plafonds

Geen asbest

#	Type	Referentie	Resultaat
10.1	Mengmonster	2	Geen asbest

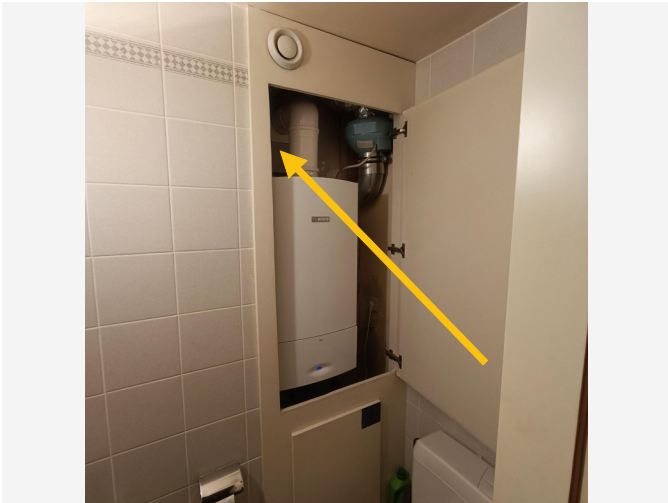
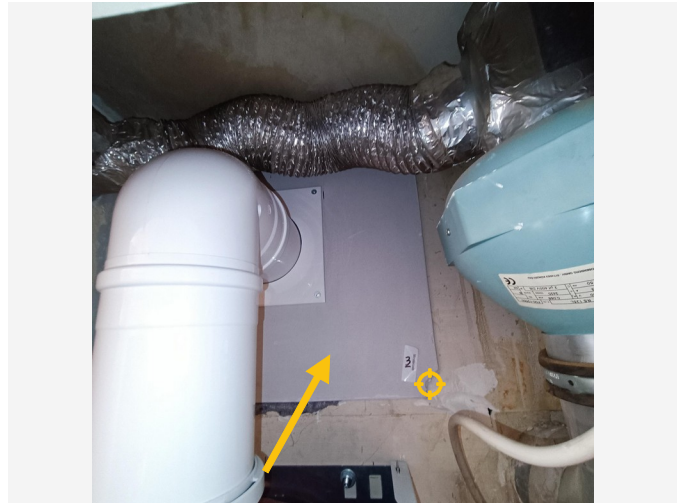
Geen asbest

#	Type	Referentie	Resultaat
11.1	Puntmonster	3	Geen asbest

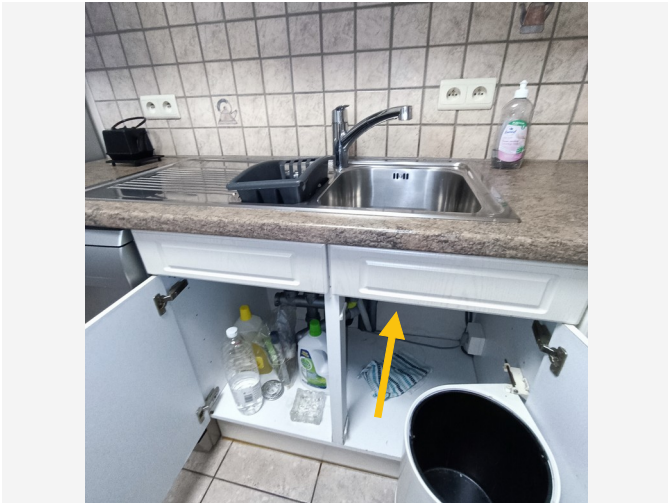
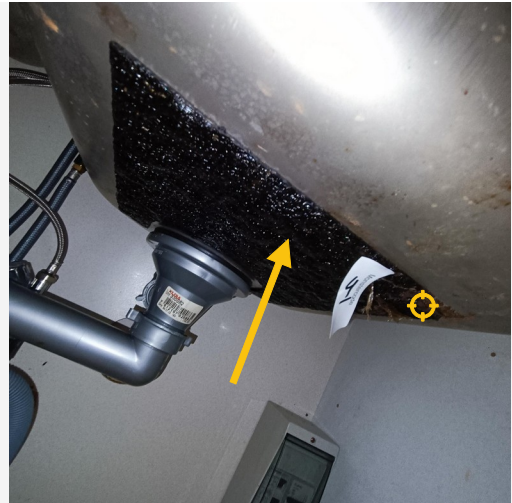
Geen asbest

#	Type	Referentie	Resultaat
12.1	Puntmonster	4	Geen asbest
