# Asbestinventarisatetest

Vinkstraat 20, 2811 Mechelen

Attestnummer : 20260620-000103.000

**Niet-asbestveilig**

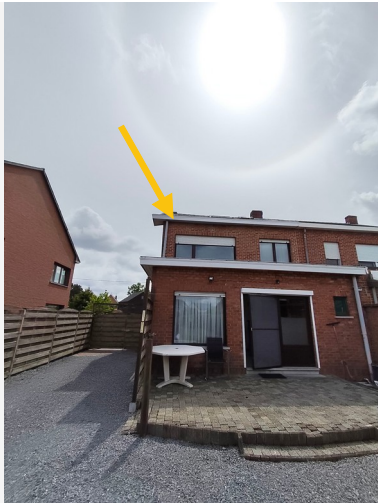
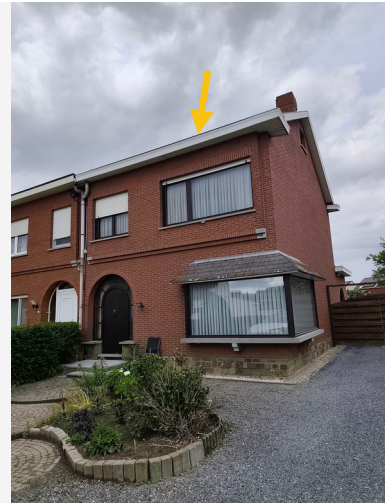
Het asbestmateriaal valt onder de mijlpaal van 2040.

**Dringend verwijderen**

| Beschrijving | Slib in dakgoot |
| Type afvalstof | Betreft resten (contaminatie) van verwerking of beschadiging |
| Bron van de resten | Leien hellend dak |
| Hoeveelheid (gewicht - aantal) | <ul style="list-style-type: none"><li>• 1,00 kg - 1 stuk</li></ul> |

- Verwijder het asbestafval.

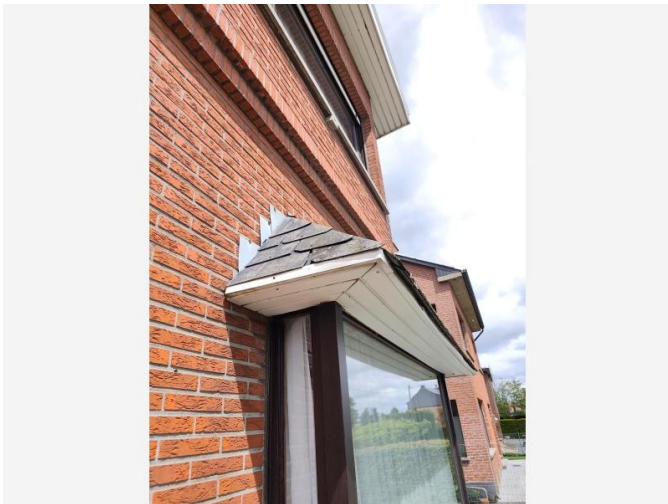
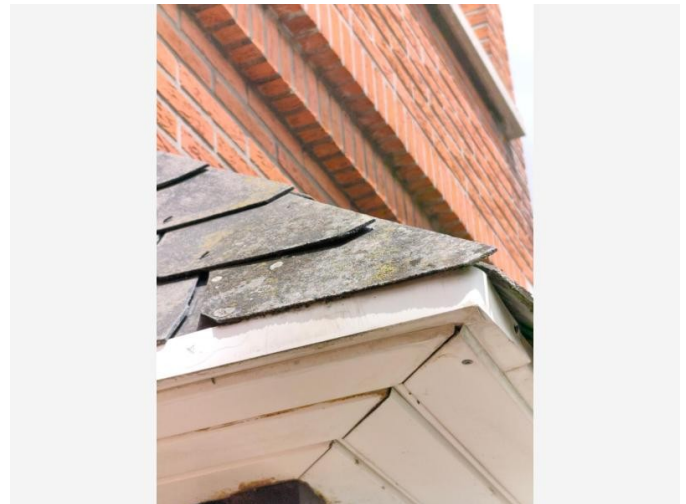
Het asbestmateriaal valt onder de mijlpaal van 2034.

Verwijderen

| Eindbeoordeling materiaalarisico | Laag materiaalarisico en/of verlaagde kans op vezelvrijgave |

| Toestand van het materiaal | Licht beschadigd, licht verweerd. Intacte calciumsilicaatplaat of materiaal met categorie 3-gebondenheid |

| # | Type | Referentie | Resultaat |
|---|---|---|---|
| 2.1 | Puntmonster | IEY_02 | Chrysotiel |

| Beschrijving | Leien erker |

- Zorg voor een veilig beheer. Vermijd het beschadigen van het asbestmateriaal. Controleer de toestand jaarlijks op wijzigingen.
- Verwijder dit asbestmateriaal zo snel mogelijk. Volg de toestand goed op.

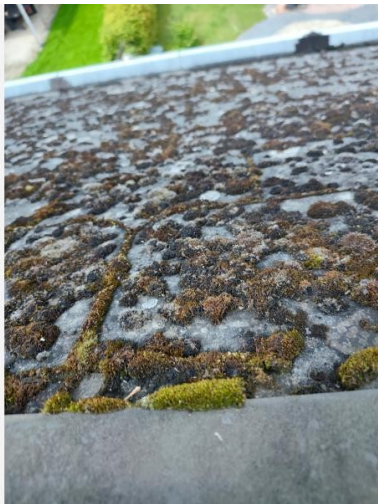
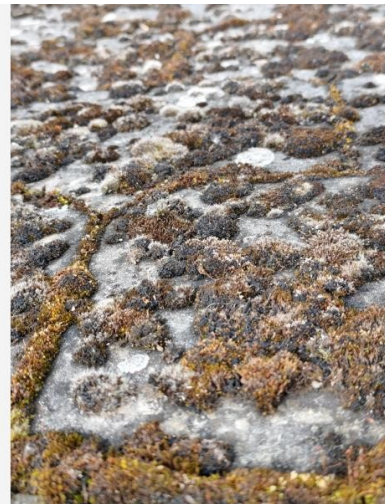
Het asbestmateriaal valt onder de mijlpaal van 2034.

Verwijderen

| Eindbeoordeling materiaalrisico | Verhoogd materiaalrisico en/of verhoogde kans op vezelvrijgave |

| Toestand van het materiaal | Matig beschadigd, matig verweerd |

| # | Type | Referentie | Resultaat |
|---|---|---|---|
| 3.1 | Puntmonster | IEY_04 | Chrysotiel |

| Beschrijving | Leien hellend dak |

- Zorg voor een veilig beheer. Vermijd het beschadigen van het asbestmateriaal. Controleer de toestand jaarlijks op wijzigingen.
- Verwijder dit asbestmateriaal zo snel mogelijk. Volg de toestand goed op.

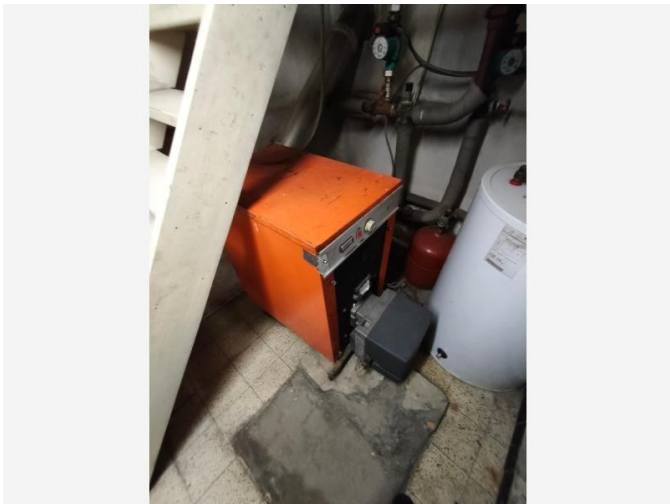
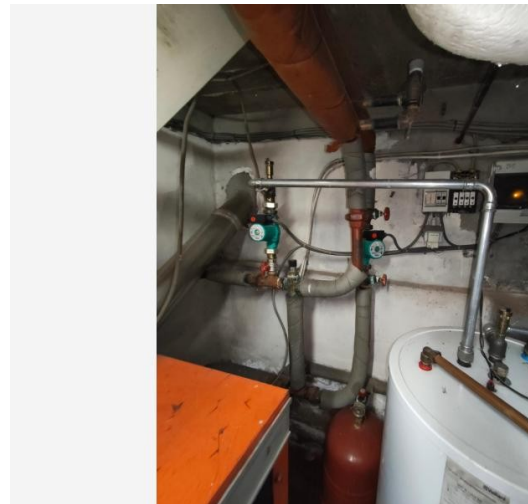
Het asbestmateriaal valt onder de mijlpaal van 2034.

Verwijderen

- Zorg voor een veilig beheer. Vermijd het beschadigen van het asbestmateriaal. Controleer de toestand jaarlijks op wijzigingen.
- Verwijder dit asbestmateriaal zo snel mogelijk. Volg de toestand goed op.
- Voer bijkomende staalname(s) uit.

- Hermetische zone (erkend asbestverwijderaar)  
Eenvoudige handelingen zijn methodes van verwijdering van asbest of asbesthoudend materiaal, waarbij het risico op vrijkomen van asbest in alle gevallen zo beperkt is dat de concentratie van 0,01 vezels per cm<sup>3</sup> niet wordt overschreden (Zie CODEX boek VI titel 3).

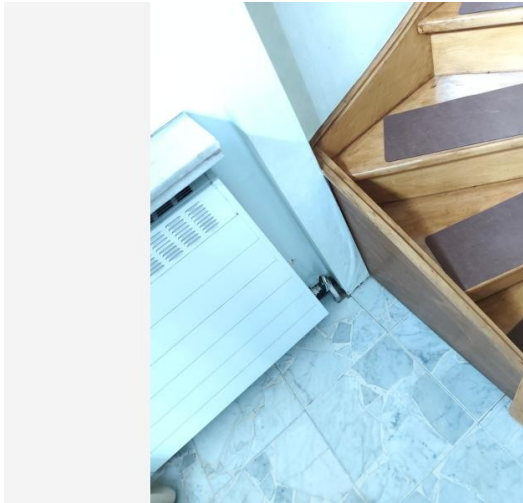
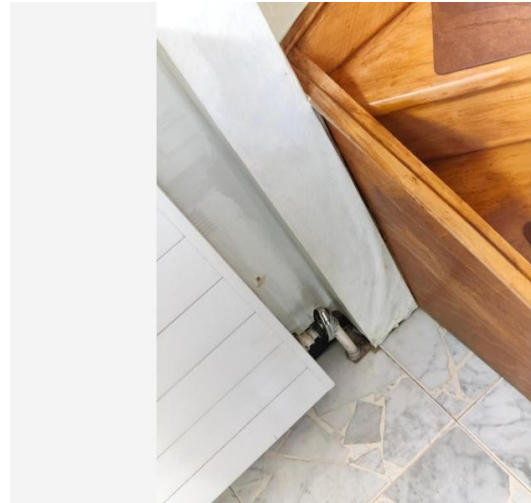
## Fiche 10: Pleisterwerk Wanden

Geen asbest

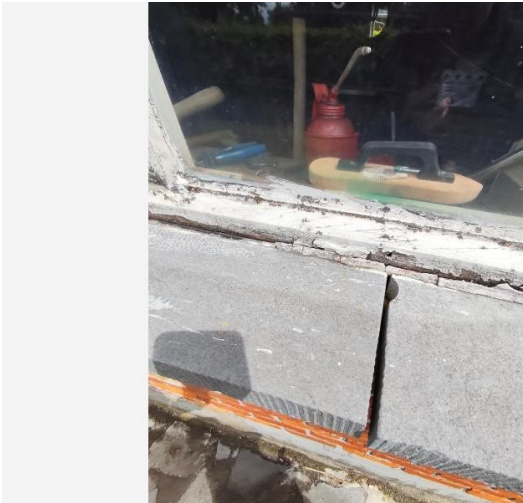
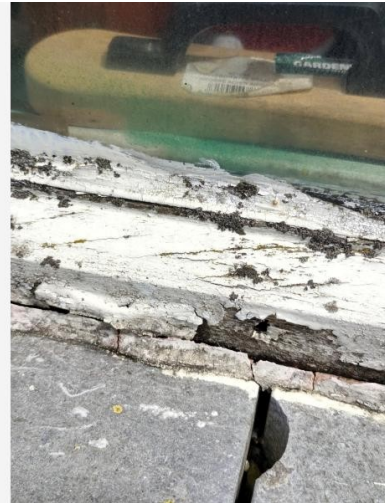
## Fiche 11: Stopverf raam garage

Geen asbest

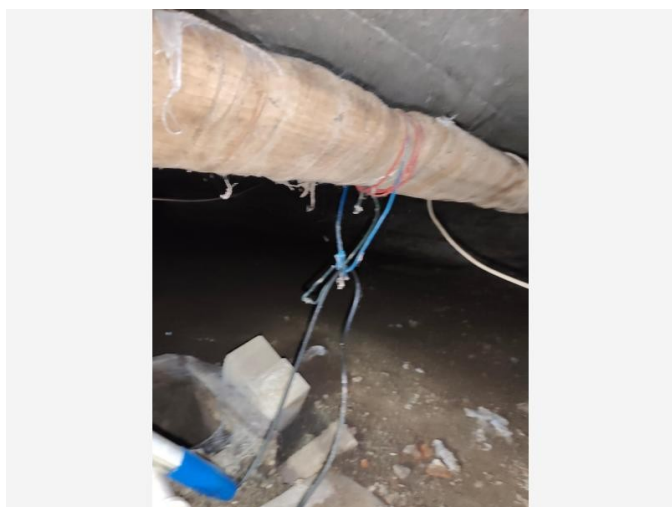
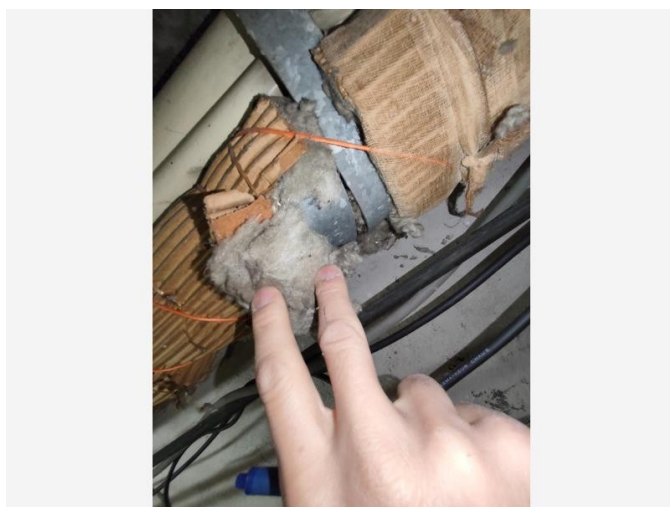
### Fiche 13: Niet asbestverdachte leidingisolatie

| Beschrijving | Notitie | Terug te vinden op plannen |
|---|---|---|
| Fiche 13: Niet asbestverdachte leidingisolatie | Sommige leidingen in de kelder zijn omwikkeld met rotswol. Rotswol is niet asbestverdacht. | Plan 1.1: Keldering |
