CONTRÔLE D'ÉTANCHÉITÉ ET DE CONFORMITÉ D'UN RÉSERVOIR À MAZOUT

EXEMPLAIRE ORIGINAL	CE RAPPORT ANNULE ET REMPLACE LE RAPPORT 113/2023/75694/C01:1	RÉF. 113/2023/75694/C01:2
DATE DU CONTRÔLE 02/08/2023	AGENT VISITEUR Steve Debout	<input checked="" type="checkbox"/>
ADRESSE DU CONTRÔLE rue des Saules 31 - 1380 Ohain	AGRÉMENT RÉGION WALLONNE AGRW, TUS-145/A/05 expire le 19/01/2028

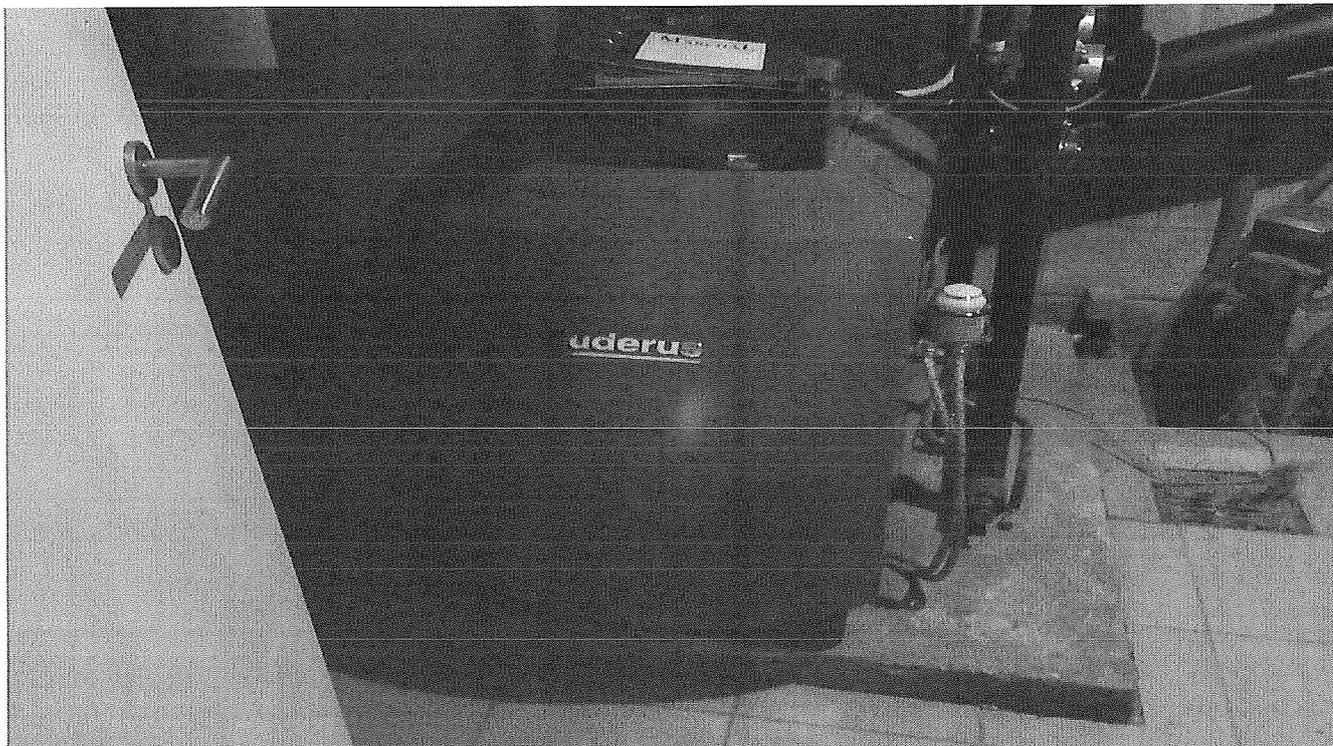
Systeme de chauffage

Système de chauffage	Chaudière	Fonctionnement du système de chauffage	Fonctionne
Type de raccordement au système de chauffage	Mono-tube	Contrôle des tuyauteries visibles du réservoir au système de chauffage	Conforme
Soulirage	Par le haut - Conforme	Conduite de remplissage	Conforme
Conduite de ventilation	Conforme	Système anti-débordement	sifflet 95% - test OK - hauteur de la tige OK
Système de mesure de niveau	pas présent	Trou d'homme	Conforme
Pollution en dehors du réservoir	Non

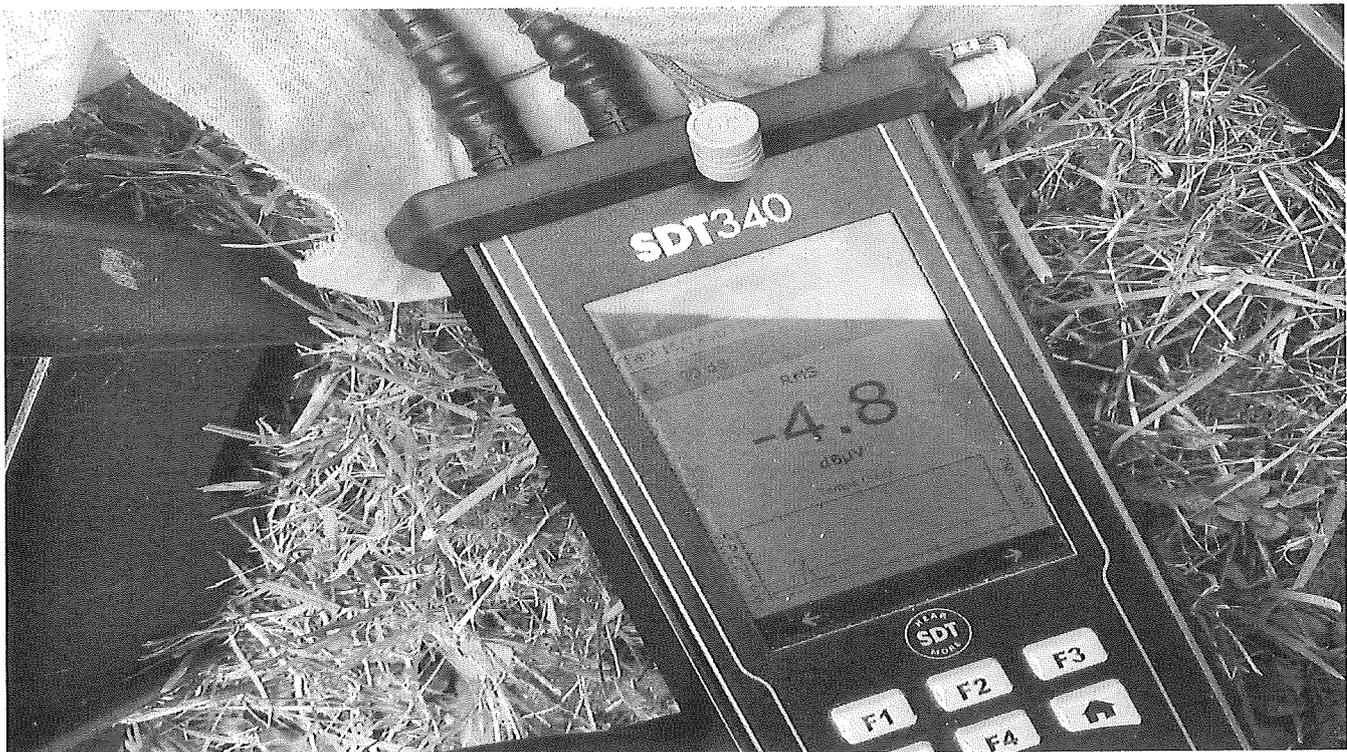
Listing test d'étanchéité du réservoir

Hauteur de produit avant le test (cm)	19	Hauteur d'eau avant le test (cm)	0
Test étanchéité chaîne de mesure	OK	Test de bon fonctionnement avant contrôle de la sonde N (gazeux)	OK
Test de bon fonctionnement avant contrôle de la sonde R (liquide)	Ok	Valeur de référence valeur phase gazeuse :	-4,8
Valeur de référence phase liquide :	-3,0	Dépression atteinte (mbar) :	-250
Résultat de l'épreuve d'étanchéité - Valeur phase gazeuse :	-4,8	Résultat de l'épreuve d'étanchéité - Valeur en phase liquide :	-3,1
Hauteur de produit après le test (cm)	19	Hauteur d'eau après le test (cm)	0
Résultat du test accoustique	Conforme	Durée du test (minutes):	30
