Asbestinventarisatetest

Ter Coutere 1, 8531 Harelbeke

Attestnummer : 20240526-000021.000

Uitgegeven op : 26.05.2024

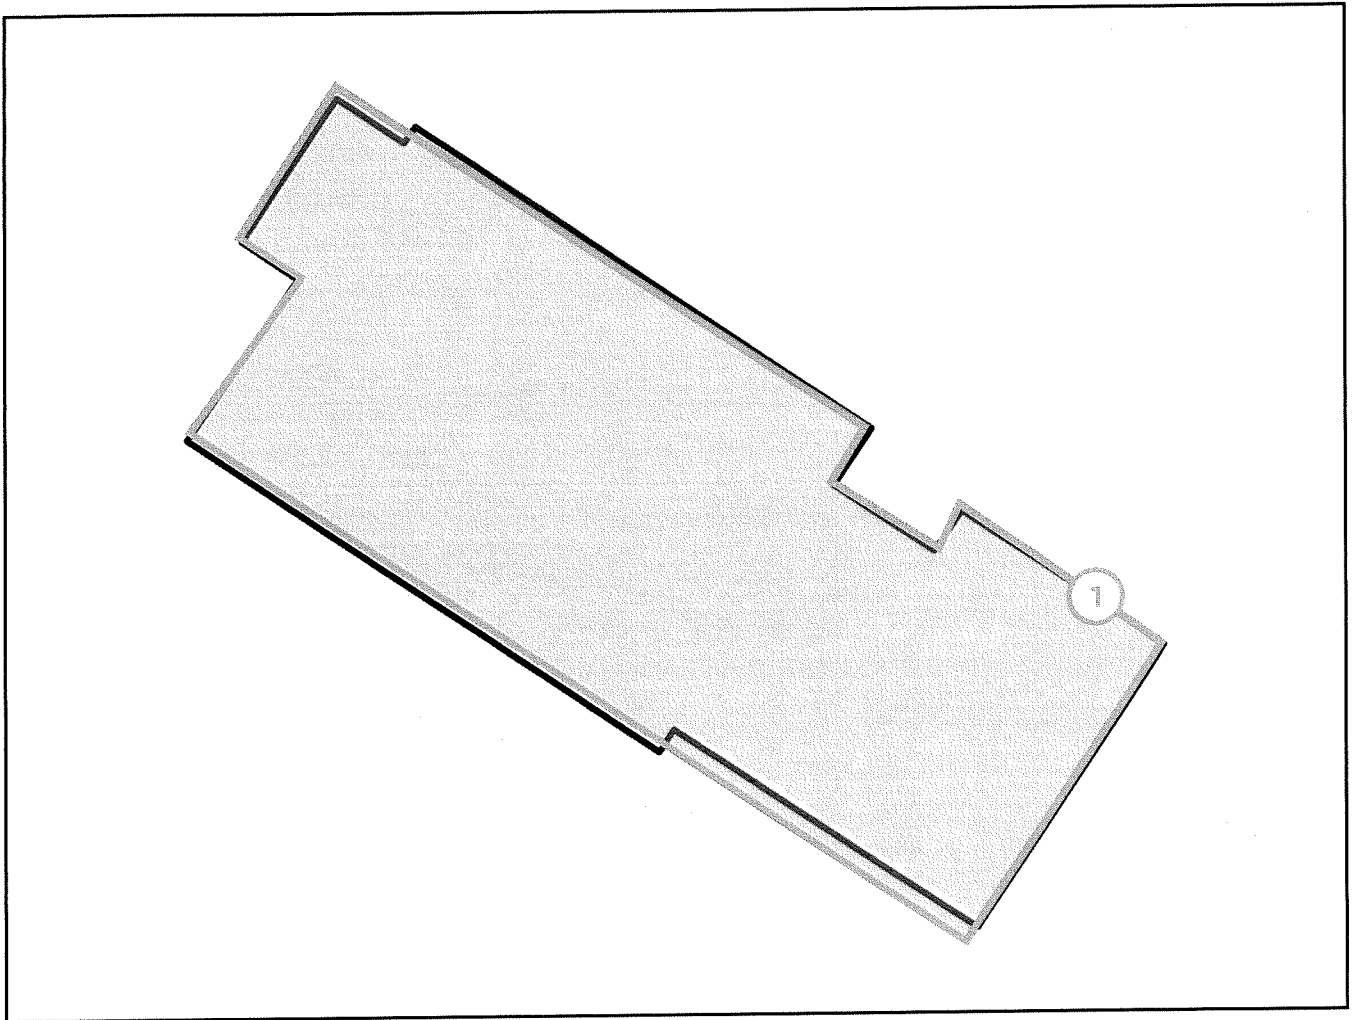
Plan 1.1: Woning plan

Beschrijving	Type	Actie
1. Onderdak	Asbestmateriaal	Zorgvuldig beheren

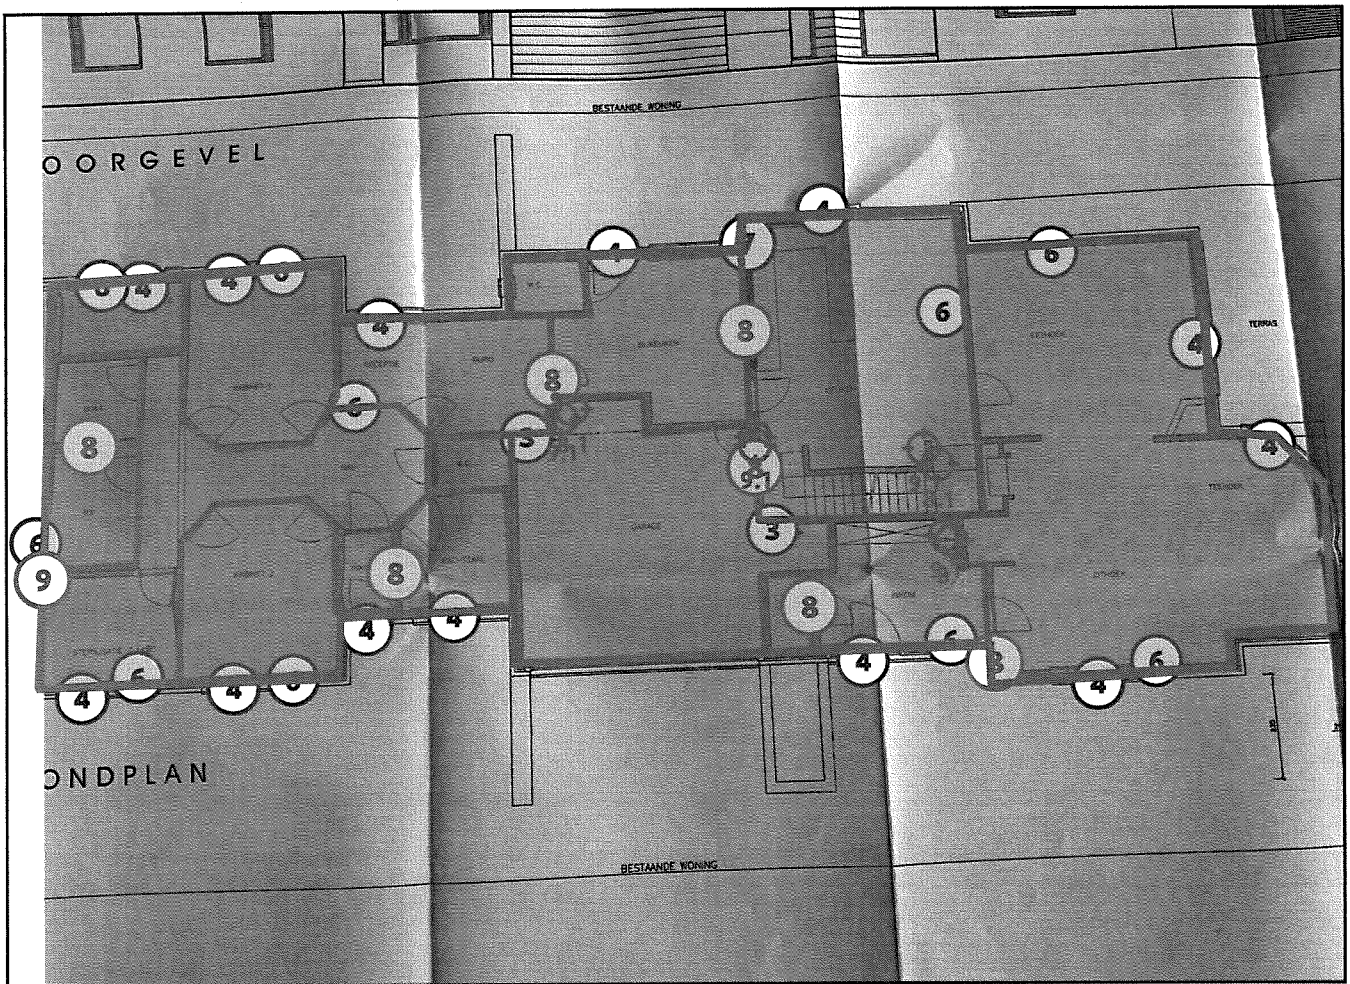
Plan 1.2: image

Beschrijving	Type	Actie
3. Zekeringkast	Advies	-
4. Kit ramen	Advies	-
6. Radiatoren	Advies	-
7. Faiences keuken	Advies	-
8. Pleister binnenwanden	Geen asbest	-
8.1 Code: MM1	Mengmonster	-
9. Pleister Plafonds	Geen asbest	-
