Asbestinventarisatetest

Muizelstraat 5, 8531 Harelbeke

Attestnummer : 20240828-000454.000

Uitgegeven op : 28.08.2024

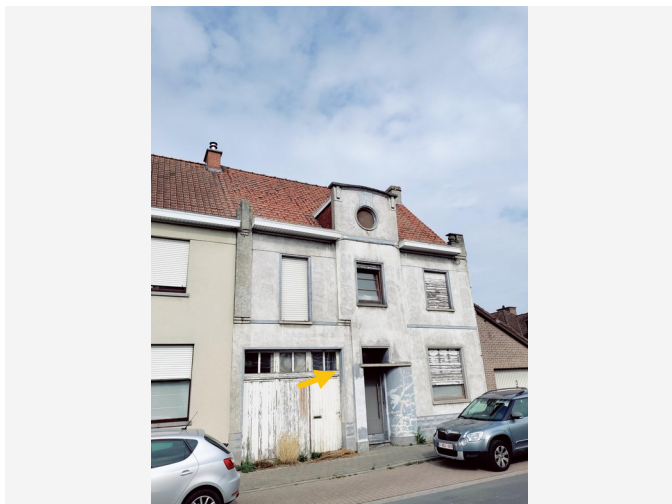
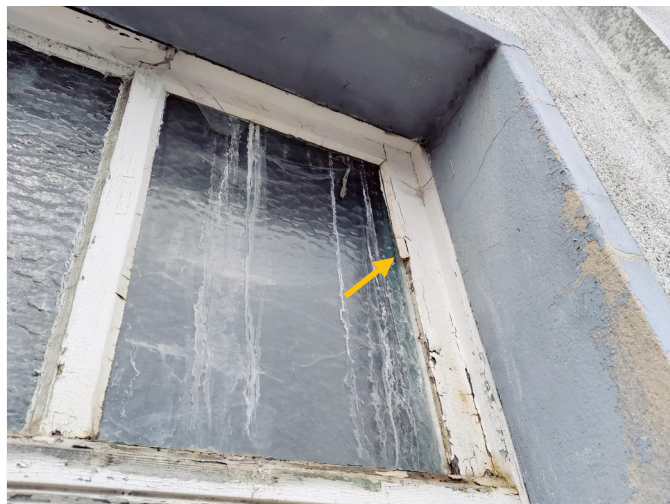
Het asbestmateriaal valt onder de mijlpaal van 2040.

Eindbeoordeling materiaalrisico	Verhoogd materiaalrisico en/of verhoogde kans op vezelvrijgave
Opmerking	<p>Indien de aanwezige mastiek begint te verweren, kan men dit materiaal bijkomend versterken en de eventuele vezels vasthechten door een verflaag aan te brengen op deze mastiek. Het is wel verboden om de ondergrond op te schuren alvorens de verf aan te brengen.</p> <p>Toch is het sterk aangeraden om asbestverdachte mastiek die sporen van vertering vertoont te verwijderen.</p>

Gebondenheid	Categorie 1: hechtgebonden in oorsprong
Asbestsoort (vezeltype)	Amfibool aanwezig, uitgezonderd crocidoliet
Asbestconcentratie	Laag (< 50%)
Afschermingsgraad van het gehele materiaal	Geheel of deels vrij aan de buitenlucht
Toestand van het materiaal	Matig beschadigd, matig verweerd

Beschrijving	mastiek garagepoort
Omgeving	Buiten
Primaire drager	Wandopening verticaal (raam, deur, ...)
Asbestmateriaal	In-situ afwerkingslagen - Pasta, stopverf, voegsel, stopsel, vulsel, mastiek, katten, ...
Bindmiddel van asbestmateriaal	Kitten, mastiek, pasta
Gebondenheid op basis van bindmiddel	Hecht
Hoeveelheid (gewicht - aantal)	<ul style="list-style-type: none">• 1,00 kg - 1 stuk
Totaal gewicht	1,00 kg
Eenvoudig bereikbaar	Ja
Bevestigingswijze	<ul style="list-style-type: none">• Verlijmd, ingegoten, versmeerd
Identificatiemethode	Vaststelling zonder monsternamen
Destructieve handeling voor identificatie	Nee
Opmerking	De vermelde hoeveelheden zijn louter indicatief.

- Verwijder dit asbestmateriaal zo snel mogelijk. Volg de toestand goed op.

- Eenvoudige handelingen: mag via doe-het-zelf of door werknemer(s) met opleidingsattest eenvoudige handelingen
Indien men het houten schrijnwerk in 1 geheel verwijdert samen met het bevestigde glaswerk, kan dit via de doe-het-zelf-methode worden verwijderd op voorwaarde dit geen beschadiging van het materiaal veroorzaakt en alle veiligheidsvoorschriften voor de verwijdering via eenvoudige handelingen worden gerespecteerd.
- Eenvoudige handelingen: enkel door erkend asbestverwijderaar
Indien men enkel het glas en/of de mastiek verwijdert, brengt dit een grote beschadiging van het asbestverdacht materiaal met zich mee en kan de verwijdering enkel gebeuren door een erkend asbestverwijderaar. Een doe-het-zelf verwijdering is dan verboden.

Enkel een erkend verwijderaar kan een veilige en volledige verwijdering garanderen.

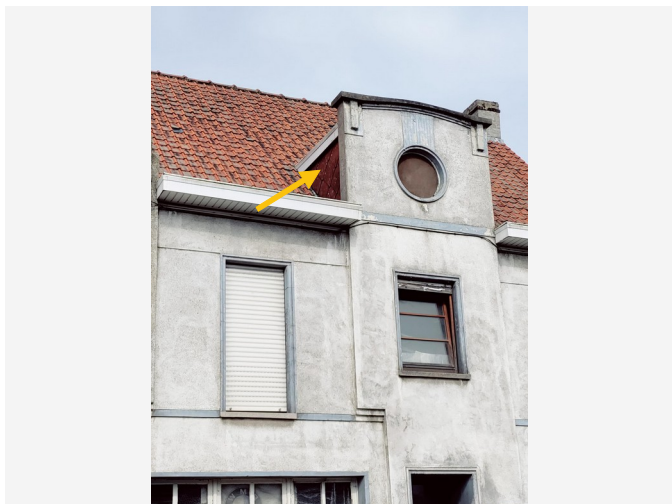
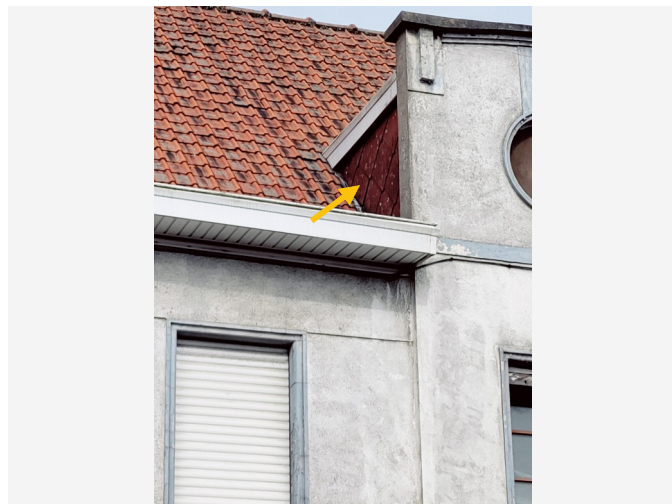
Het asbestmateriaal valt onder de mijlpaal van 2034.

Eindbeoordeling materiaalrisico	Verhoogd materiaalrisico en/of verhoogde kans op vezelvrijgave
---------------------------------	--

Gebondenheid	Categorie 1: hechtgebonden in oorsprong
Asbestsoort (vezeltype)	Crocidoliet aanwezig
Asbestconcentratie	Laag (< 50%)
Afschermingsgraad van het gehele materiaal	Geheel of deels vrij aan de buitenlucht
Toestand van het materiaal	Matig beschadigd, matig verweerd

Beschrijving	gevelleien (dakkapel)
Omgeving	Buiten
Primaire drager	Wand buitenschil
Asbestmateriaal	Dak- en gevelbekleding - Lei, shingle
Bindmiddel van asbestmateriaal	Cement
Gebondenheid op basis van bindmiddel	Hecht
Hoeveelheid (oppervlakte - aantal)	<ul style="list-style-type: none">• 3,00 m² - 1 stuk
Totale oppervlakte	3,00 m ²
Eenvoudig bereikbaar	Ja
Bevestigingswijze	<ul style="list-style-type: none">• Genageld, geniet
Identificatiemethode	Vaststelling zonder monstername
Destructieve handeling voor identificatie	Nee
Opmerking	De vermelde hoeveelheden zijn louter indicatief.

- Verwijder dit asbestmateriaal zo snel mogelijk. Volg de toestand goed op.

- Eenvoudige handelingen: mag via doe-het-zelf of door werknemer(s) met opleidingsattest eenvoudige handelingen
Deze leien zijn een hechtgebonden toepassing waardoor deze door middel van de doe-het-zelf-methode kunnen worden verwijderd.

Tijdens de verwijdering mogen deze leien niet worden beschadigd/gebroken. Indien hiertoe toch een risico bestaat, is een verwijdering door een erkend asbestverwijderaar zeer sterk aanbevolen.

De leien kunnen worden verwijderd door de nagel te verwijderen waarmee ze werden bevestigd zodat de leien één voor één loskomen en kunnen worden weggenomen.

De leien mogen niet naar beneden of door een stortkoker worden gegooid.

Bij de verwijdering is het gebruik van mechanisch aangedreven werktuigen verboden. Enkel manuele

verwijdering of het gebruik van handwerktuigen is toegestaan om verdere beschadigingen te vermijden.
Alvorens de leien los te maken, worden deze bevochtigd om verstuiving van vezels te vermijden.
Alle veiligheidsvoorschriften in het kader van eenvoudige handelingen dienen strikt te worden nageleefd.

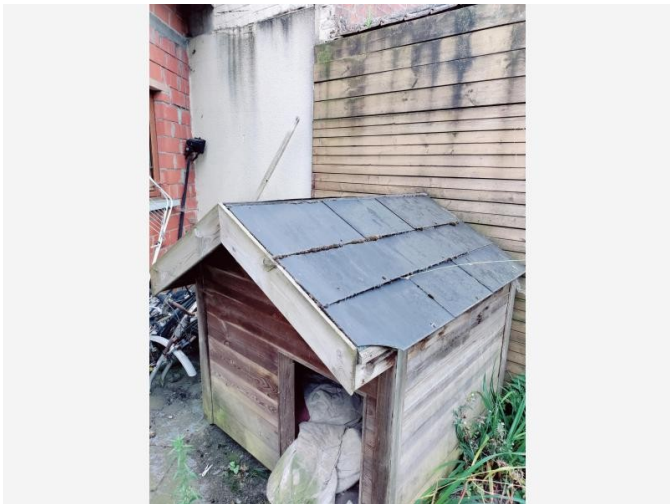
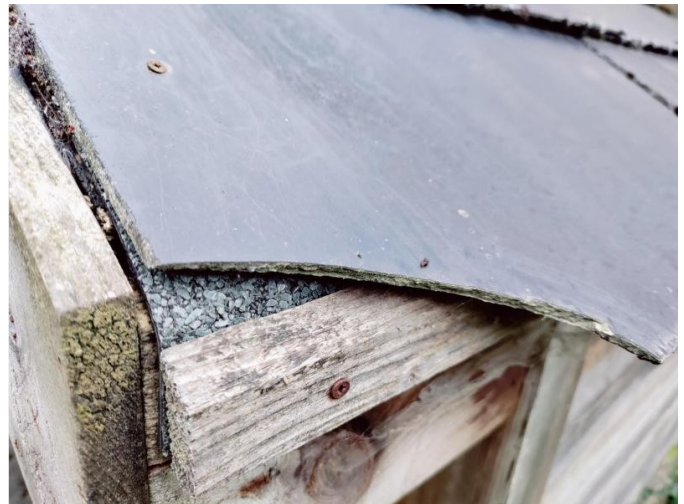
Het asbestmateriaal valt onder de mijlpaal van 2034.

Eindbeoordeling materiaalrisico	Verhoogd materiaalrisico en/of verhoogde kans op vezelvrijgave
---------------------------------	--

Gebondenheid	Categorie 1: hechtgebonden in oorsprong
Asbestsoort (vezeltype)	Crocidoliet aanwezig
Asbestconcentratie	Laag (< 50%)
Afschermingsgraad van het gehele materiaal	Geheel of deels vrij aan de buitenlucht
Toestand van het materiaal	Matig beschadigd, matig verweerd

Beschrijving	dakbedekking hondenhok
Omgeving	Buiten
Primaire drager	Schuin dak
Asbestmateriaal	Dak- en gevelbekleding - Lei, shingle
Bindmiddel van asbestmateriaal	Cement
Gebondenheid op basis van bindmiddel	Hecht
Hoeveelheid (oppervlakte - aantal)	<ul style="list-style-type: none">• 1,50 m² - 1 stuk
Totale oppervlakte	1,50 m ²
Eenvoudig bereikbaar	Ja
Bevestigingswijze	<ul style="list-style-type: none">• Geschroefd
Identificatiemethode	Vaststelling zonder monsternamen
Destructieve handeling voor identificatie	Nee
Opmerking	<p>De vermelde hoeveelheden zijn louter indicatief.</p> <p>In overleg met de eigenaar werd geen staal genomen van deze leien waardoor er geen zekerheid bestaat over het al dan niet asbesthoudend karakter van dit materiaal.</p>

- Verwijder dit asbestmateriaal zo snel mogelijk. Volg de toestand goed op.

- Eenvoudige handelingen: mag via doe-het-zelf of door werknemer(s) met opleidingsattest eenvoudige handelingen
Deze leien kunnen eenvoudig via de doe-het-zelf-methode worden verwijderd. De leien worden hier één voor één losgemaakt waarna deze onbeschadigd dubbel verpakt worden, waarna deze kunnen worden afgevoerd op een correcte wijze.

Let er op dat deze leien niet bijkomend worden beschadigd bij de verwijdering.

De verwijdering mag enkel door middel van handwerktuigen en niet door mechanisch aangedreven werktuigen.

Neem steeds alle vereiste veiligheidsvoorschriften in acht die gelden voor eenvoudige handelingen.

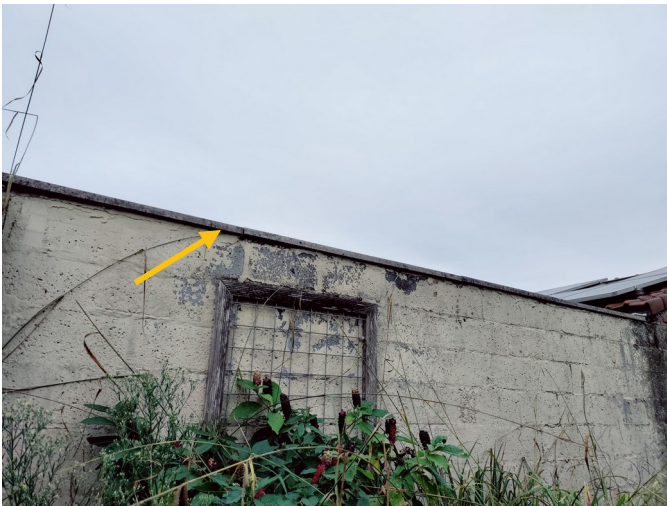
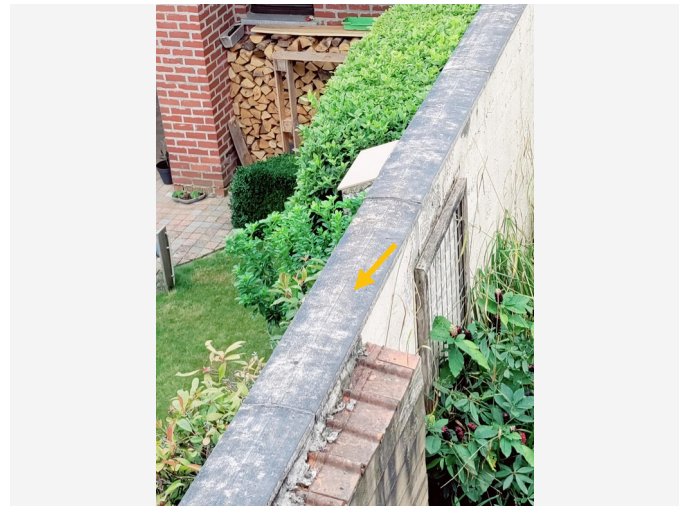
Het asbestmateriaal valt onder de mijlpaal van 2040.

Eindbeoordeling materiaalrisico	Laag materiaalrisico en/of verlaagde kans op vezelvrijgave
---------------------------------	--

Gebondenheid	Categorie 1: hechtgebonden in oorsprong
Asbestsoort (vezeltype)	Crocidoliet aanwezig
Asbestconcentratie	Laag (< 50%)
Afschermingsgraad van het gehele materiaal	Geheel of deels vrij aan de buitenlucht
Toestand van het materiaal	Licht beschadigd, licht verweerd. Intact calciumsilicaatmateriaal of categorie III 'gebondenheid'

Beschrijving	deksteen tuinmuur
Omgeving	Buiten
Primaire drager	Wand vrijstaand (scheidingsmuur, ...)
Asbestmateriaal	Deksteen, muurkap - Hol
Bindmiddel van asbestmateriaal	Cement
Gebondenheid op basis van bindmiddel	Hecht
Hoeveelheid (oppervlakte - dikte - aantal)	<ul style="list-style-type: none">• 4,00 m² - 10,00 cm - 1 stuk
Totaal volume	0,40 m ³
Eenvoudig bereikbaar	Ja
Bevestigingswijze	<ul style="list-style-type: none">• Verlijmd, ingegoten, versmeerd
Identificatiemethode	Vaststelling zonder monsternamen
Destructieve handeling voor identificatie	Nee
Opmerking	De vermelde hoeveelheden zijn louter indicatief

- Zorg voor een veilig beheer. Vermijd het beschadigen van het asbestmateriaal. Controleer de toestand jaarlijks op wijzigingen.
- Verwijder dit asbestmateriaal zo snel mogelijk. Volg de toestand goed op.

- Eenvoudige handelingen: mag via doe-het-zelf of door werknemer(s) met opleidingsattest eenvoudige handelingen
De dekstenen zijn vermoedelijk met cement bevestigd op de muur. Indien men de dekstenen als één geheel zonder beschadiging kan losmaken en verwijderen, mag deze verwijdering via doe-het-zelf gebeuren. Indien er risico op beschadiging van het asbestverdacht materiaal bestaat, is het aanbevolen deze verwijdering door een werknemer met opleidingsattest eenvoudige handelingen of een erkend asbestverwijderaar te laten uitvoeren.

Het verwijderen kan gebeuren door het verwijderen/losmaken van de onderliggende cementlaag, waarna deze dekstenen één voor één kunnen worden afgevoerd.

Het is zeer sterk aanbevolen om het asbestverdacht materiaal te bevochtigen alvorens de verwijdering te starten (zodat eventuele vezels zich niet kunnen verspreiden).

Bij de verwijdering mogen deze materialen niet worden gegooid of gebroken. Ook dient men alle veiligheidsvoorschriften in acht te nemen en mogen enkel handwerktuigen worden gebruikt. Mechanisch aangedreven werktuigen zijn verboden.

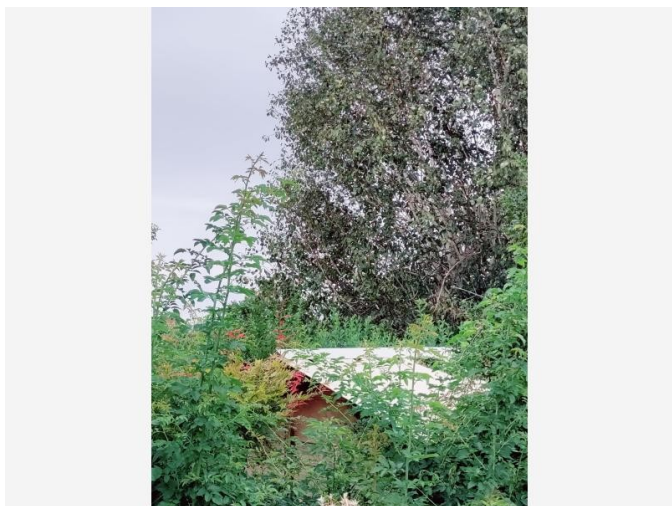
Situeringfoto

Permanente beperking

Reden: Overwoekerende vegetatie

Uitleg van de asbestdeskundige: Het tuinhuis kon niet van dichtbij worden geïnspecteerd/worden betreden. De tuin is volledig overgroeid door beplanting waar men onmogelijk een doorgang kon maken (tevens rekening houdend met mogelijke niveauverschillen die niet zichtbaar waren).

Van op een afstand kan men wel een gedeelte van dit tuinhuis zien, waarbij kan worden vastgesteld dat de wanden langs de buitenzijde in hout zijn opgebouwd, afgewerkt met metalen dakplaten.

De eigenaar deelde eveneens mee dat de vloer bestaat uit beton, de wanden uit hout en het dak uit metalen platen.

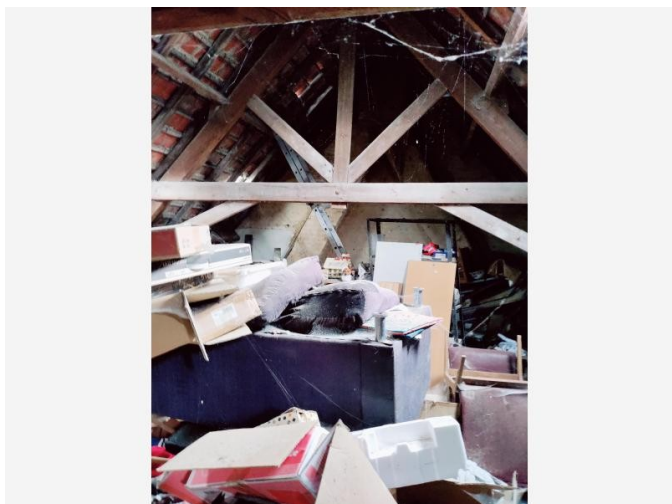
Situeringsfoto

Tijdelijke beperking

Reden: Materiaal in opslag

Uitleg van de asbestdeskundige: Tijdens het plaatsbezoek was de hele woning voorzien van inboedel en andere spullen die het niet toelieten om de ruimtes/achterliggende structuren eenvoudig/van dichtbij te inspecteren.

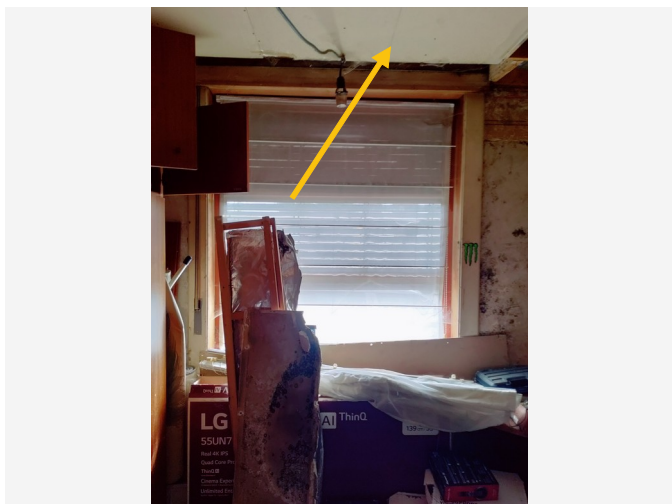
Vrije foto

De plafonds op het gelijkvloers (met uitzondering van de garage) zijn afgewerkt met gipsplaten.

Aangezien het (gedeeltelijk) verlaagde plafonds betreft, dient men er rekening mee te houden dat er achterliggend ouder pleistwerk aanwezig kan zijn.

Dit kon niet worden vastgesteld op niet-destructieve wijze.

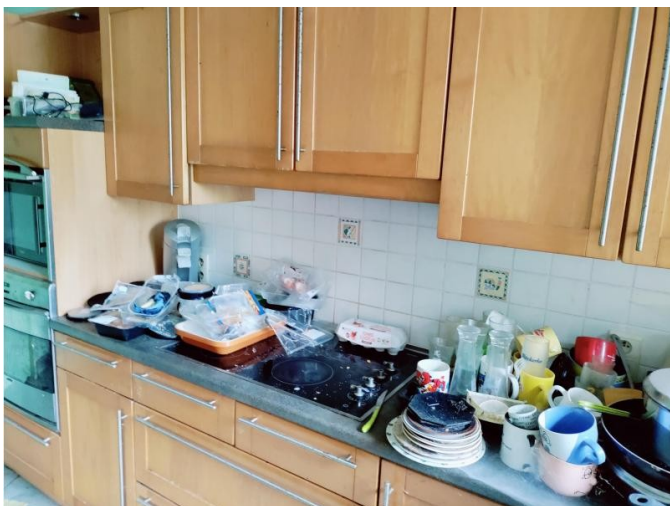
Vrije foto

De wandtegels in de badkamer en aan de spatwand in de keuken werden mogelijks gelijmd. Een monstername was niet mogelijk aangezien de wandtegels intact zijn en een staalname zou leiden tot een beschadiging van de tegels.

Het is dan ook aangeraden om eerst een staalname te laten uitvoeren alvorens over te gaan tot de uitvoering van werken die een beschadiging van de onderliggende lijmlaag kunnen veroorzaken of bij de verwijdering van de tegels.

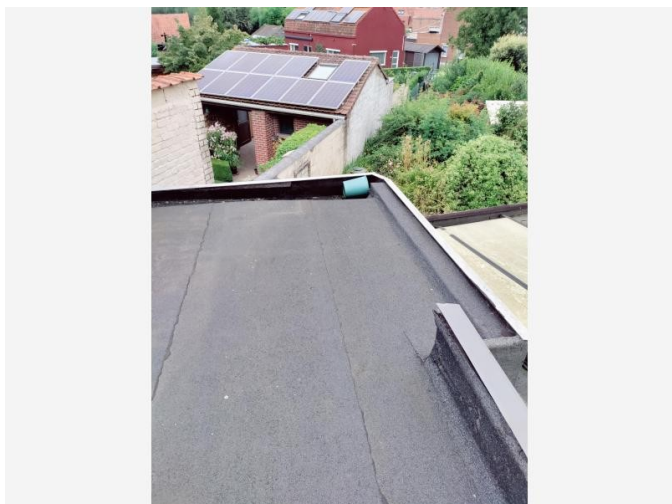
Vrije foto

Het plat dak is afgewerkt met roofing. Van deze bovenste laag kon op een veilige wijze een puntstaal worden genomen. Uit de analyse van dit staal blijkt dat er geen asbestvezels aantoonbaar zijn.

Mogelijks bevinden zich onder deze bovenste afwerkingslaag meerdere (oudere) roofinglagen (ingevolge plaatsing nieuwe toplaag of herstelling). De eventuele aanwezigheid van onderliggende lagen kan niet worden vastgesteld zonder de intacte bovenste laag te beschadigen, waardoor lekken in de dakdichting kunnen ontstaan.

Zowel oudere onderliggende roofinglagen alsook het bevestigingsmiddel van de toplaag of van de onderliggende lagen kunnen asbestverdacht zijn.

Bij de verwijdering van de bovenste laag of bij de uitvoering van werken dient hiermee rekening te worden gehouden. Aan te raden is om in dit geval een staal te nemen van de volledige dikte van de dakdichting tot op de dragende structuur.

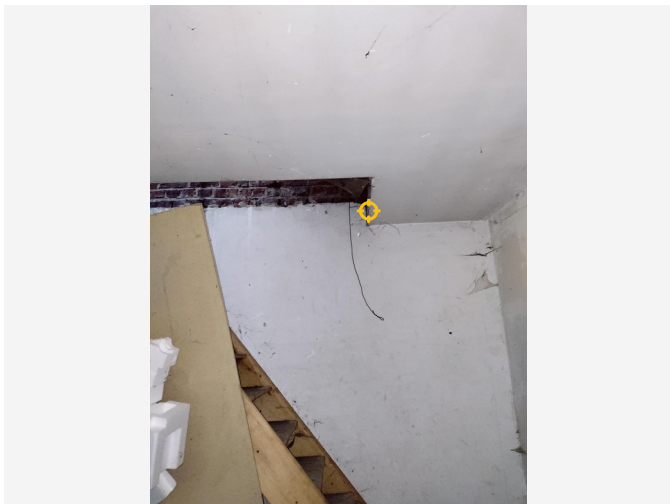
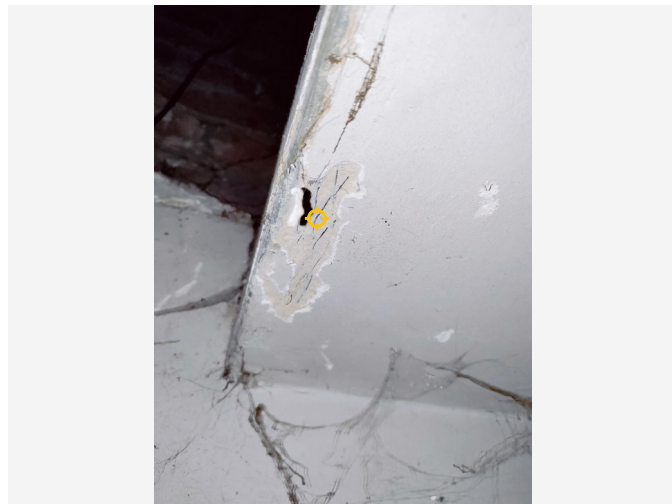
Geen asbest

#	Type	Referentie	Resultaat
10.1	Mengmonster	3	Geen asbest

Beschrijving	pleisterwerk plafond
Omgeving	Binnen
Primaire drager	Plafond
Bindmiddel van materiaal	Gips - kalk
Gebondenheid op basis van bindmiddel	Niet-hechtgebonden
Hoeveelheid (oppervlakte - dikte - aantal)	• 110,00 m ² - 1,00 cm - 1 stuk
Totaal volume	1,10 m ³
Identificatiemethode	Vaststelling met monsternamen
Destructieve handeling voor identificatie	Nee
Opmerking	<p>De stalen van het pleisterwerk aan de plafonds werden genomen op volgende plaatsen:</p> <ul style="list-style-type: none">- badkamer- slaapkamer boven (ter hoogte van de doorgang naar de zolder) <p>De vermelde hoeveelheden zijn louter indicatief.</p> <p>De plafonds op het gelijkvloers (met uitzondering van de garage) zijn afgewerkt met gipsplaten.</p>

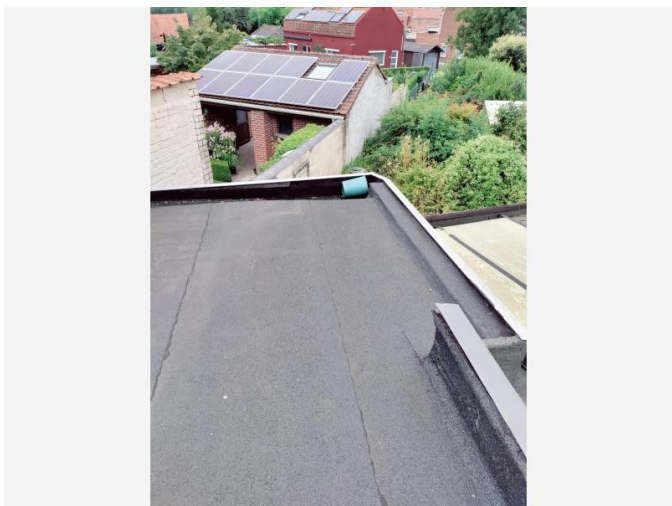
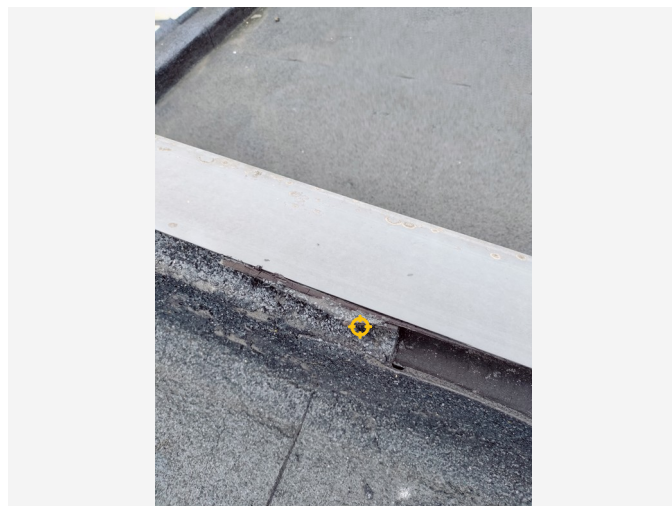
Fiche 11: roofing plat dak

Geen asbest

#	Type	Referentie	Resultaat
11.1	Puntmonster	2	Geen asbest

Beschrijving	roofing plat dak
Omgeving	Buiten
Primaire drager	Plat dak
Bindmiddel van materiaal	Bitumen (roofing, teer, asfalt)
Gebondenheid op basis van bindmiddel	Hecht
Hoeveelheid (oppervlakte - aantal)	<ul style="list-style-type: none">• 42,00 m² - 1 stuk
Totale oppervlakte	42,00 m ²
Identificatiemethode	Vaststelling met monstername
Destructieve handeling voor identificatie	Nee
Opmerking	De vermelde hoeveelheden zijn louter indicatief.

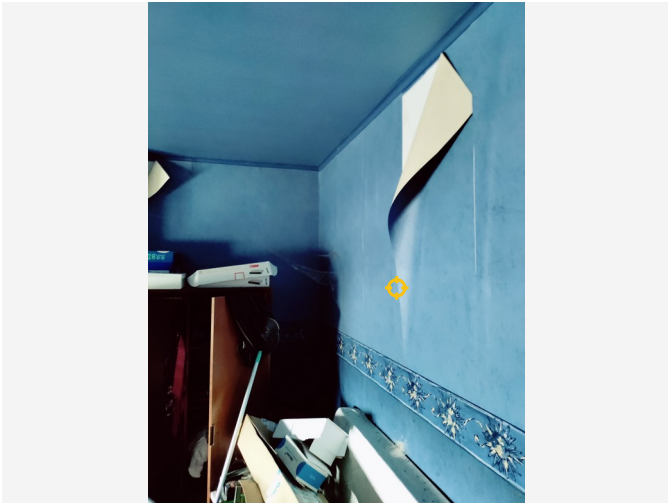
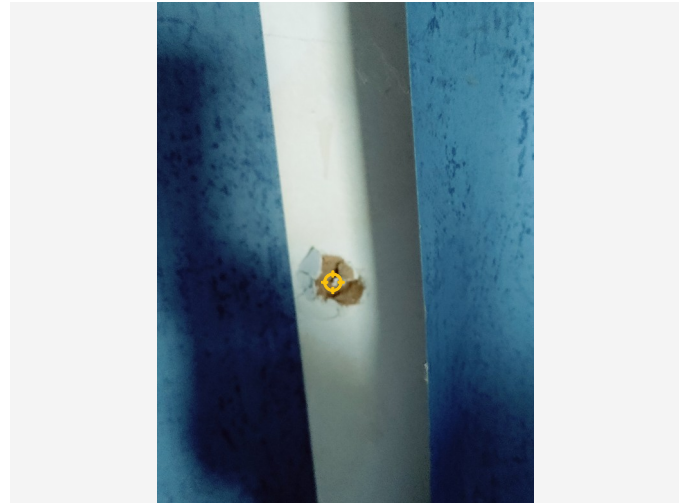
Geen asbest

#	Type	Referentie	Resultaat
12.1	Mengmonster	1	Geen asbest

Beschrijving	pleisterwerk muur
Omgeving	Binnen
Primaire drager	Binnenwand
Bindmiddel van materiaal	Gips - kalk
Gebondenheid op basis van bindmiddel	Niet-hechtgebonden
Hoeveelheid (oppervlakte - dikte - aantal)	• 300,00 m ² - 1,00 cm - 1 stuk
Totaal volume	3,00 m ³
Identificatiemethode	Vaststelling met monstername
Destructieve handeling voor identificatie	Nee
Opmerking	<p>De stalen van het pleisterwerk aan de muren werden genomen op volgende plaatsen:</p> <ul style="list-style-type: none">- gang (nachthall boven)- dressing- slaapkamer (achterzijde) <p>De vermelde hoeveelheden zijn louter indicatief.</p>
