# Asbestinventarisatetest

Veldstraat 142, 8530 Harelbeke

Attestnummer : 20260713-000208.000

**Asbestveilig** (maar mogelijk niet asbestvrij)

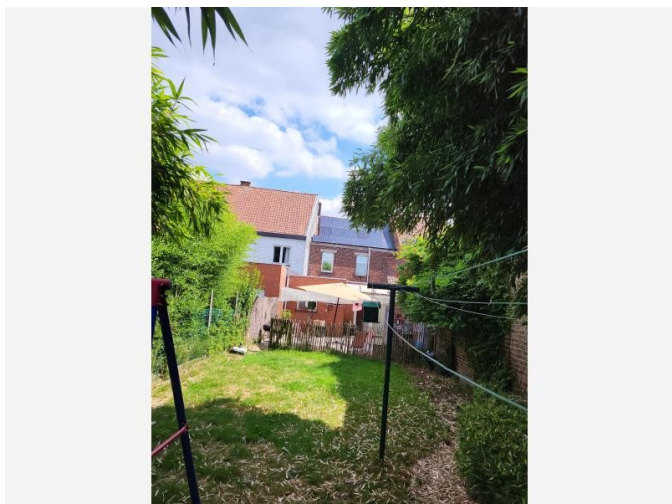
Situeringsfoto

**Reden:** Het te onderzoeken materiaal situeert zich hoger dan 3,50 m te rekenen vanaf een veilige ondergrond

**Uitleg van de asbestdeskundige:** Het te onderzoeken materiaal situeert zich hoger dan 3,5 meter, geen volledige risicoanalyse mogelijk. Bij renovatie en/of sloop verder onderzoek verichten naar asbestverdachte materialen in de volledige dakopbouw.

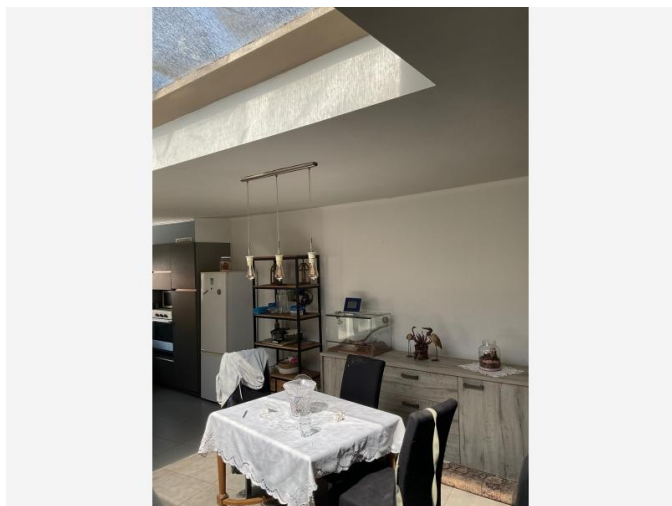
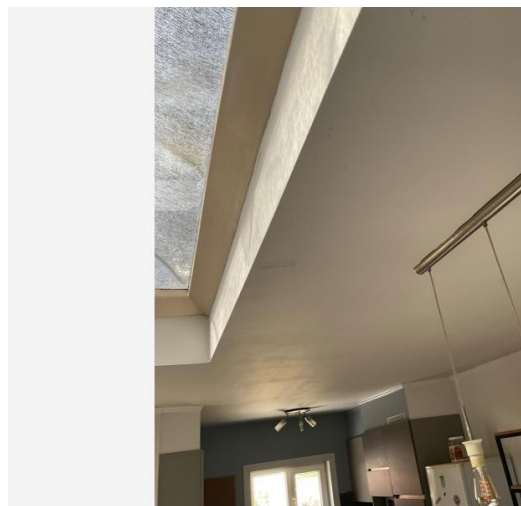
Verlaagd plafond kunnen vaststellen.

Geen risicoanalyse mogelijk van de onderliggende materialen. Bij renovatie en/of sloop onderzoek verrichten naar de aanwezigheid van asbesthoudende toepassingen in de onderliggende lagen.

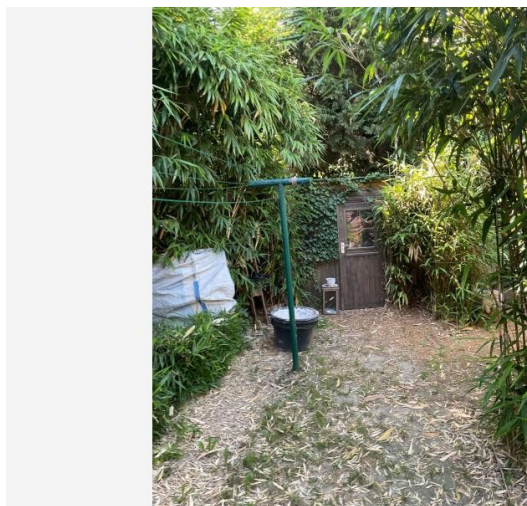
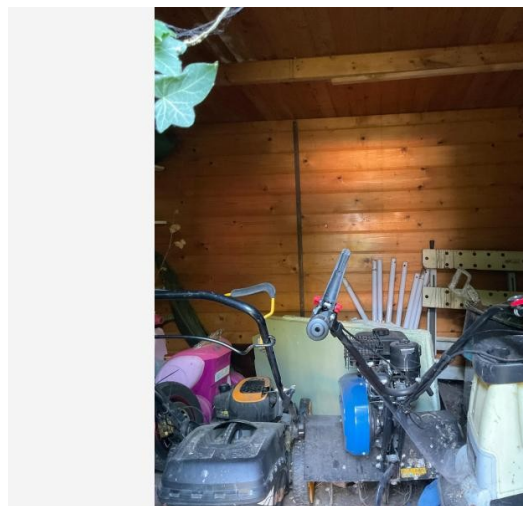
Geen asbestverdachte toepassingen visueel zichtbaar in het tuinhuis. Bij renovatie/sloop aandachtig zijn voor asbestverdachte materialen onder de eindafwerking van het dak of tussen de wanden.

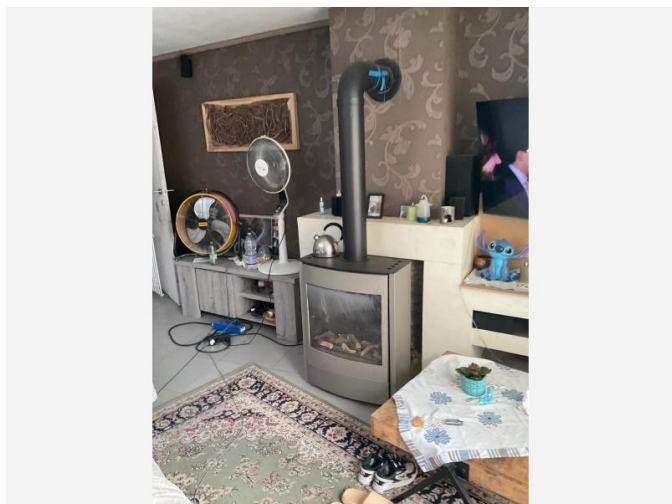
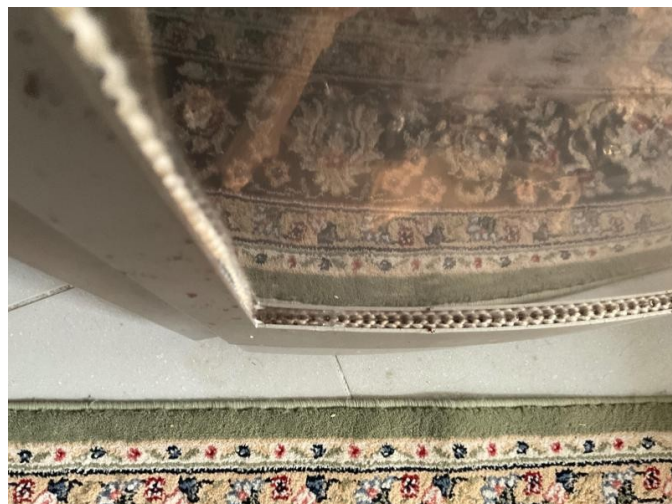
De koord is als niet asbestverdacht bevonden. Bij renovatie en/of sloop verder onderzoek verrichten in eventueel andere koorden (afdichtingskoorden buizen).

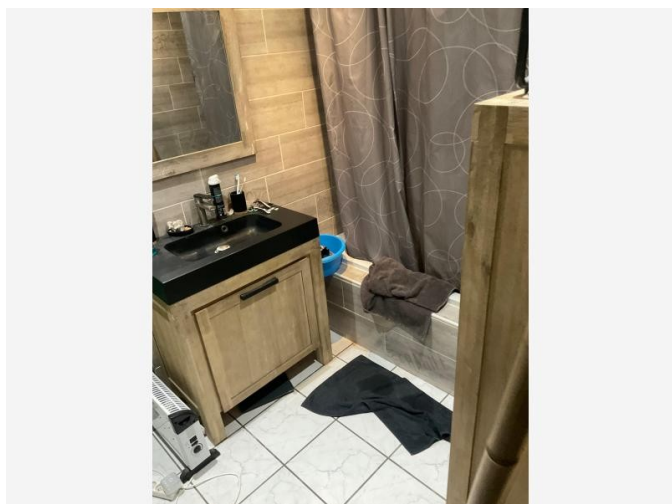
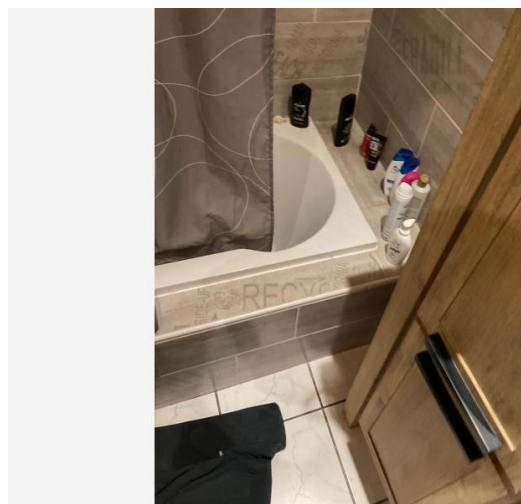
Vaststelling tegels: De vastgestelde tegels (horizontaal en verticaal) zijn als niet-asbestverdacht bevonden.

Beperking en risico: Er is geen risicoanalyse mogelijk met betrekking tot de samenstelling van de onderliggende lagen.

Bij renovatie- en/of sloopwerken is het noodzakelijk dat er verder onderzoek wordt uitgevoerd naar asbestverdachte materialen in de volledige opbouw en de onderliggende lagen, zoals:

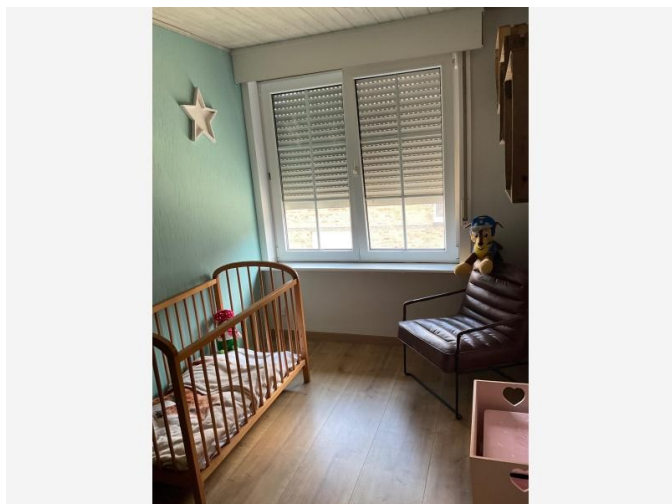
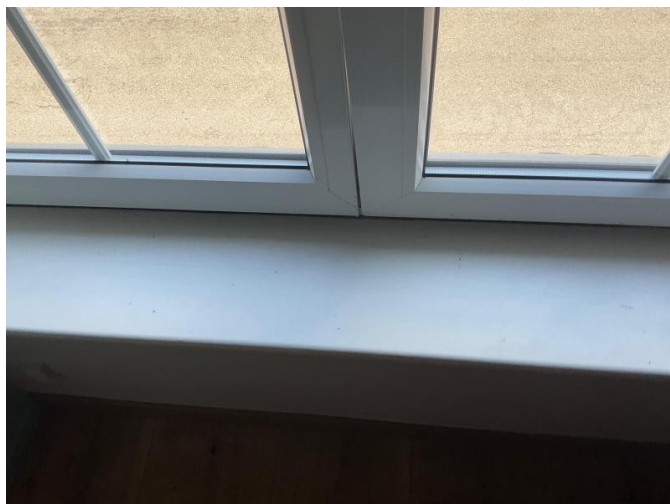
## Fiche 6: VENSTERBANK (BINNEN)

De vensterbanken (binnen) zijn als niet asbestverdacht bevonden.

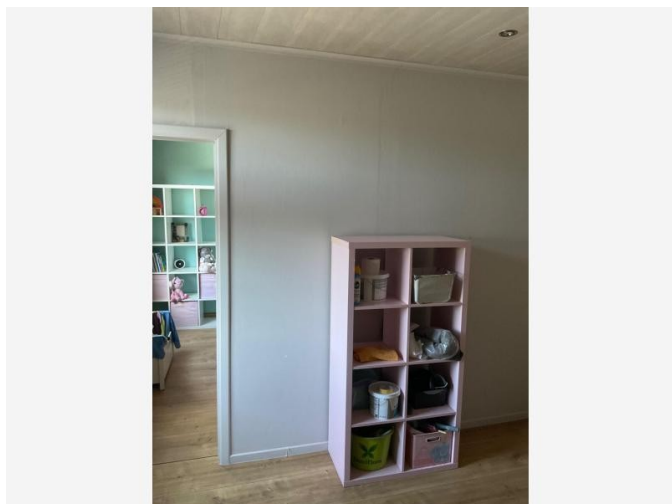
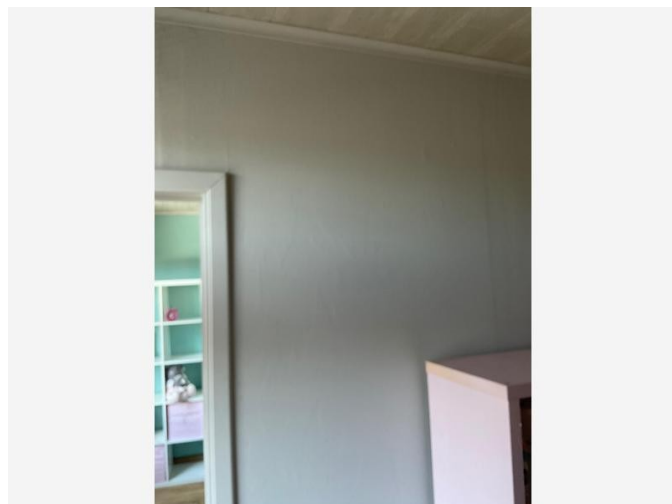
Voorzetwand kunnen inspecteren, deze toepassing werd niet bemonsterd. Geen risicoanalyse mogelijk van de onderliggende materialen. Bij renovatie en/of sloop onderzoek verrichten naar de aanwezigheid van asbestverdachte toepassingen die zich achter de voorzetwand kunnen bevinden.

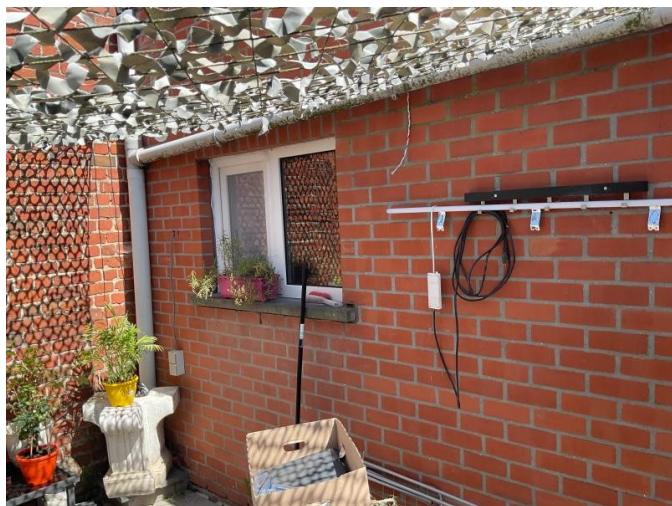
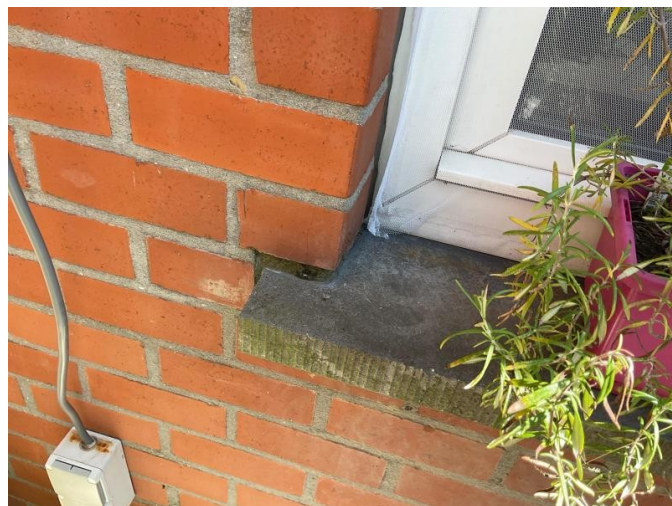
## Fiche 8: VENSTERBANK (BUITEN)

De vensterbanken (buiten) zijn als niet asbestverdacht bevonden.

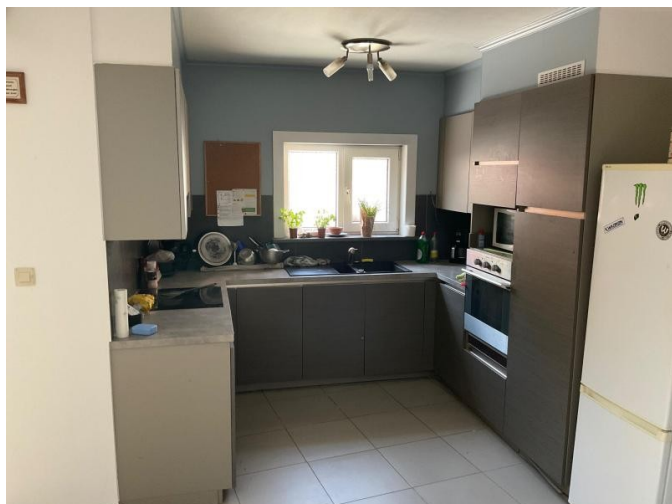
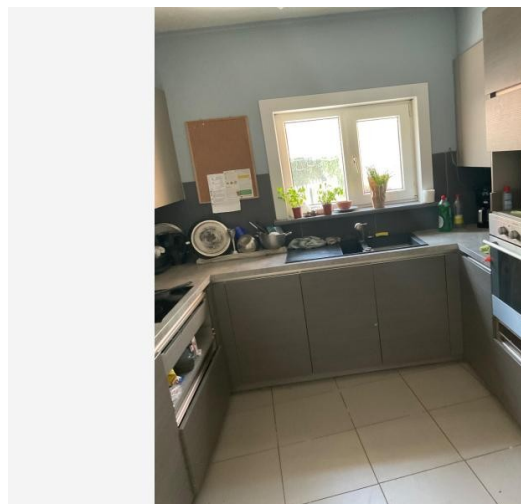
Deze keuken is niet-asbestverdacht, Bij renovatie en/of sloop verder onderzoek verrichten in de onderliggende lagen.

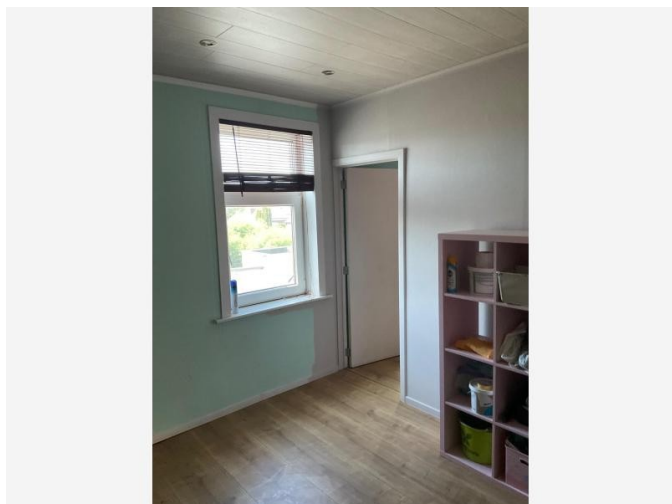
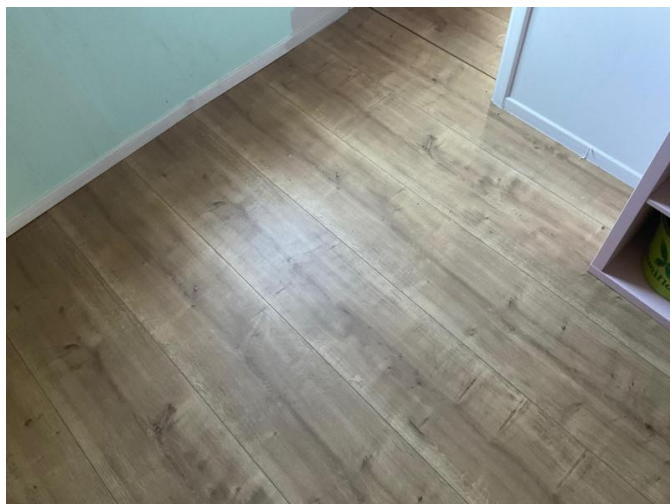
De laminaat/ parket is als niet-asbestverdacht bevonden. Bij renovatie en/of sloop onderzoek verrichten naar de aanwezigheid van asbesthoudende toepassingen in de onderliggende lagen (lijmen, chape,...).

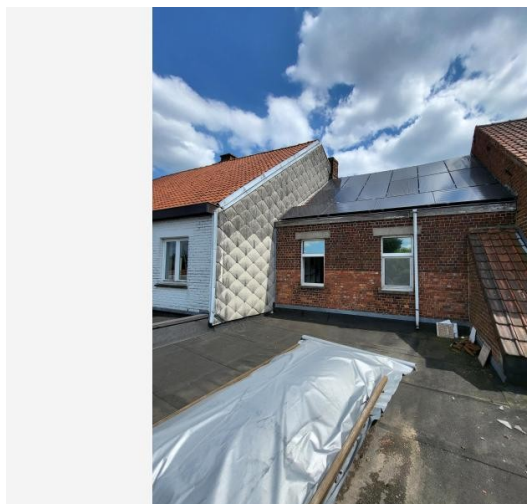
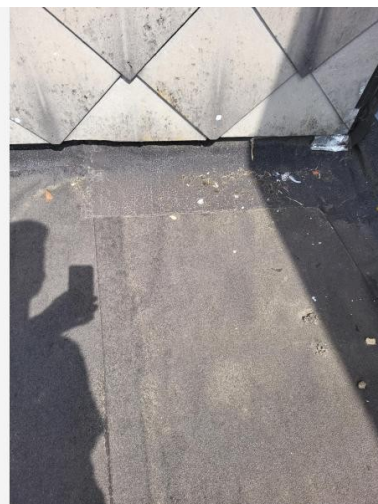
De afwerking van het aanpalende pand bestaat uit asbestverdachte vezelcementmaterialen. Dit materiaal behoort niet tot de inspectielocatie van het asbestattest, maar is rechtstreeks zichtbaar vanuit de inspectielocatie (bijv. vanuit een venster of de tuin).

| Basis voor advies | De asbestdeskundige beoordeelt het materiaal als asbesthoudend op basis van een beoordeling met het blote oog. |

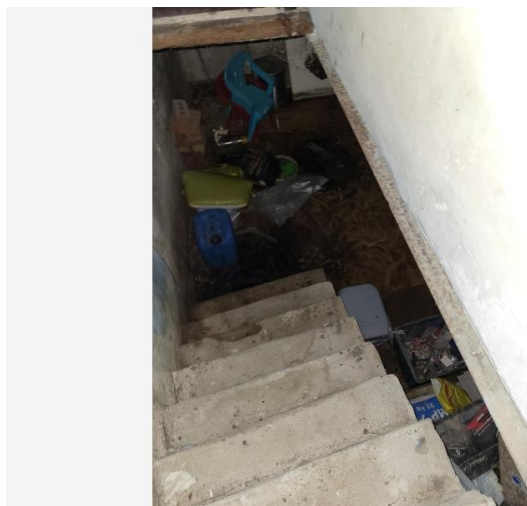
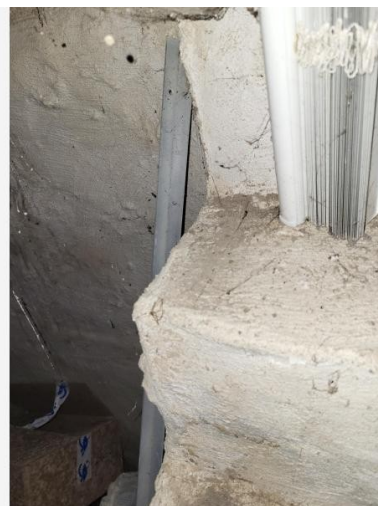
Geen asbest

| # | Type | Referentie | Resultaat |
|---|---|---|---|
| 14.1 | Mengmonster | mm06 | Geen asbest |

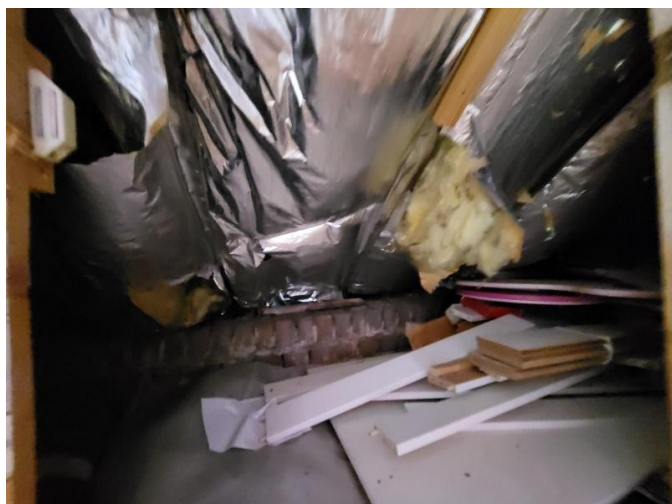
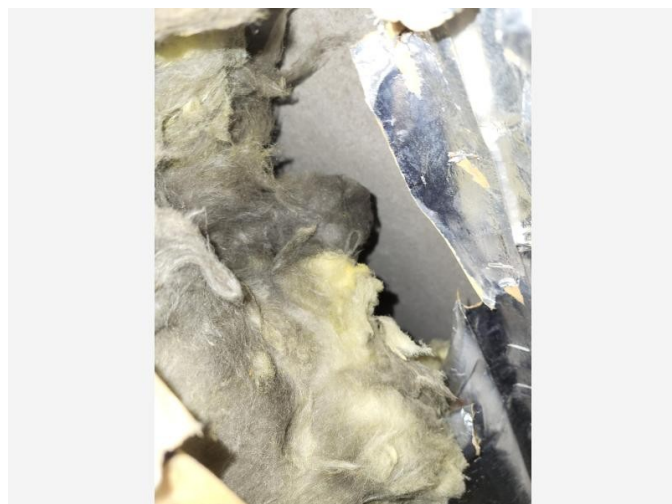
## Fiche 15: ONDERDAK VEZELCEMENT (GEDEELTELIJK ZICHTBAAR)

Geen asbest

| # | Type | Referentie | Resultaat |
|---|---|---|---|
| 15.1 | Puntmonster | mm04 | Geen asbest |

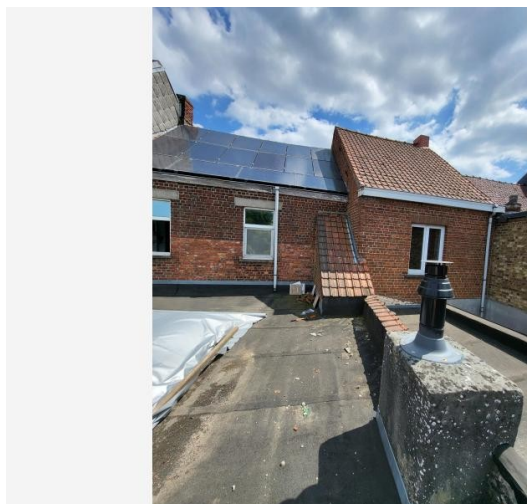
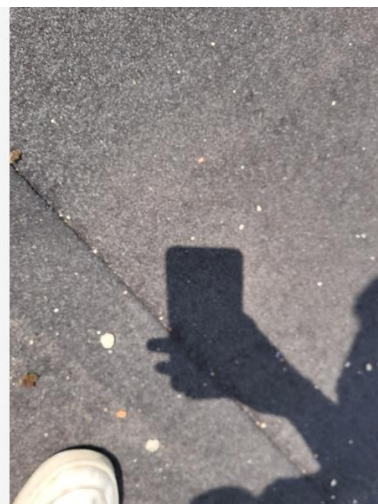
| Opmerking | De inspectie is beperkt tot de bovenste waterkerende laag (niet-destructief onderzoek). De hoeveelheid is louter indicatief en heeft enkel betrekking op de zichtbare delen conform een niet-destructief onderzoek. Bij renovatie en/of sloop is destructief onderzoek noodzakelijk om de aanwezigheid van asbestverdachte materialen in de onderliggende lagen vast te stellen. Enkel op basis van een negatief labocertificaat kunnen deze onderliggende lagen als asbestvrij worden beschouwd. Bijkomend onderzoek naar de samenstelling van de volledige dakopbouw is vereist. |

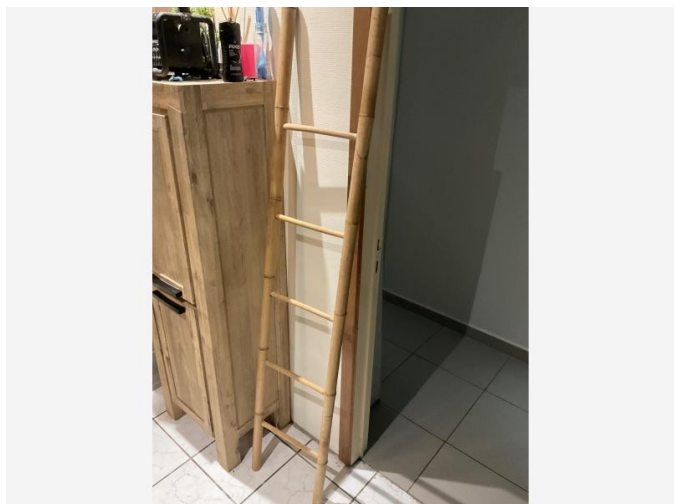
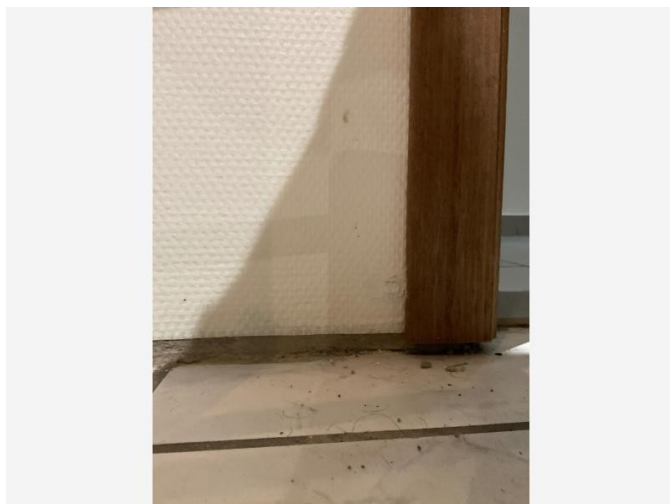
## Fiche 19: PLEISTER MUREN

Geen asbest

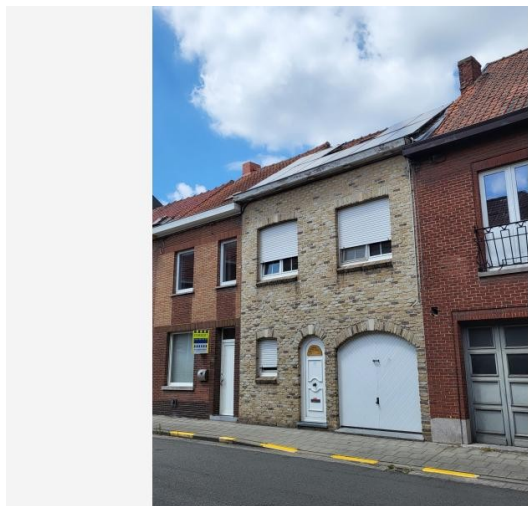
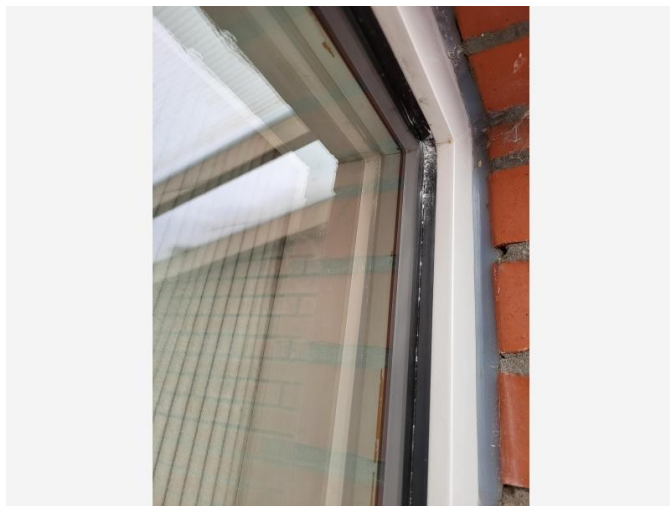
## Fiche 21: KITAFDICHTING SCHRIJNWERK (NIET VERDACHT)

| Beschrijving | Notitie | Terug te vinden op plannen |
|---|---|---|
| Fiche 21: KITAFDICHTING SCHRIJNWERK (NIET VERDACHT) | <p>Hoewel er visueel meerdere kitafdichtingen (verschillende kleuren en/of types) rondom het schrijnwerk kunnen aanwezig zijn, is geen enkel type als asbestverdacht bevonden.</p> <p>De foto die is opgenomen in deze fiche dient als representatieve documentatie van de uitgevoerde visuele inspectie en bevestigt de afwezigheid van asbestverdacht kitafdichting bij het schrijnwerk.</p> | - |

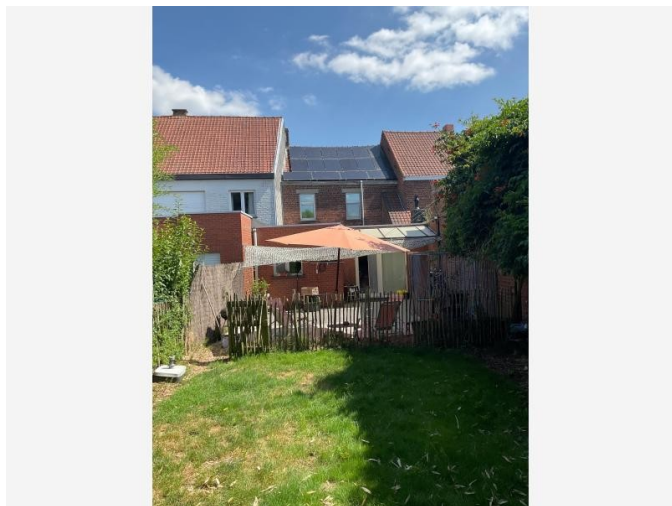
### Fiche 23: DAKOPBOUW HELLEND DAK

| Beschrijving | Notitie | Terug te vinden op plannen |
|---|---|---|
| Fiche 23: DAKOPBOUW HELLEND DAK | We kunnen enkel een uitspraak doen over de eindafwerking van het hellend dak en van het onderdak op de bereikbare plaatsen. Het is echter niet mogelijk om een uitspraak te doen over het volledige dakvlak. Bij renovatie en/of sloop dient er verder onderzoek uitgevoerd te worden naar de materialen in de volledige dakopbouw. | - |
