Asbestinventarisatetest

Jean Velgestraat 1, 1560 Hoeilaart

Attestnummer : 20230825-000328.000

Niet-asbestveilig

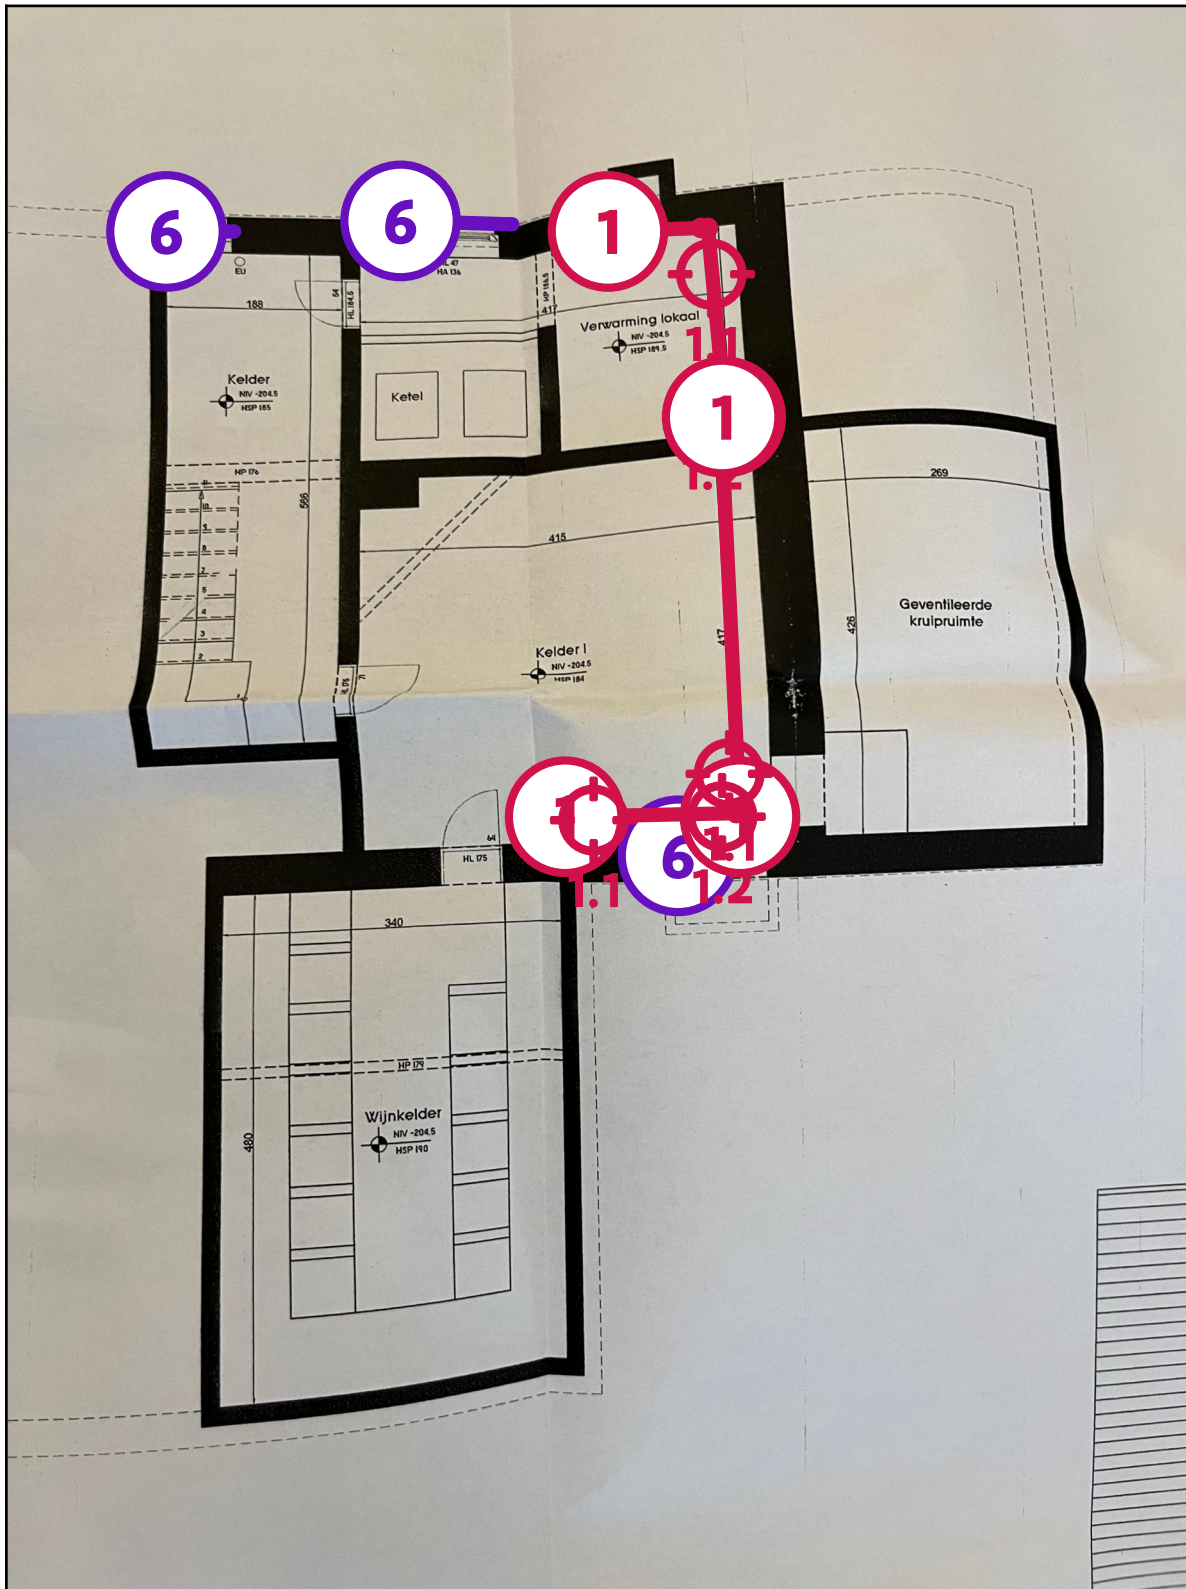
Plan 1.3: Kelder

1. Leidingisolatie kelder	Asbestmateriaal	Dringend verwijderen
1.1 Code: Staal 5: leidingisolatie recht	Mengmonster	-
1.2 Code: Staal 6: leidingisolatie bochten	Mengmonster	-
6. Mastiek tussen metselwerk en schrijnwerk ramen	Advies	-

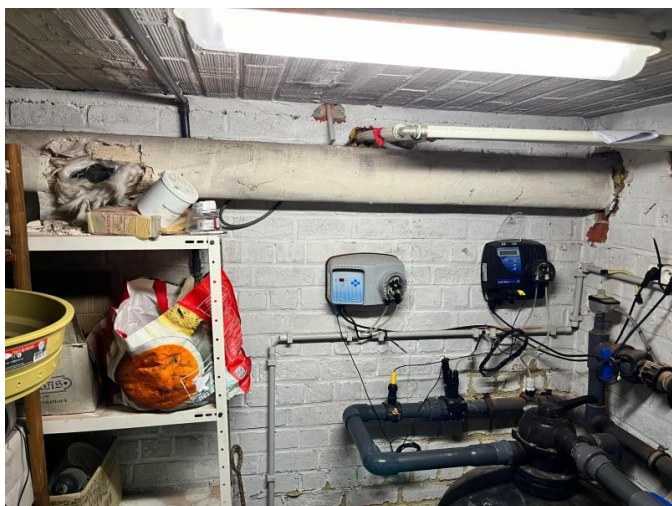
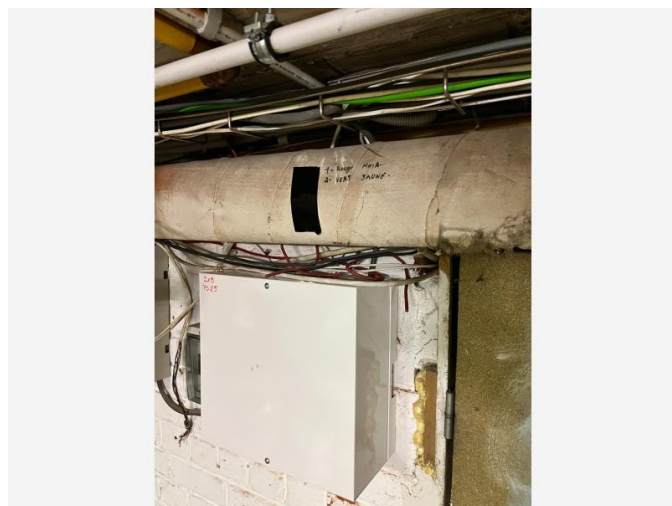
Op bepaalde plaatsen werd de asbesthoudende leidingisolatie weggehaald en vervangen door een andere isolatie (zoals in de wijnkelder). Deze dienen ook nagekeken te worden op restanten van asbesthoudende leidingisolatie. De vloer en het materiaal dat zich in de kelder bevindt kan hierdoor gecontamineerd zijn geweest vooral ter hoogte van de kast in het stooklokaal in de kelder (gat in leidingisolatie en losse stukken op kast).

Eindbeoordeling materiaalrisico	Hoog materiaalrisico en/of hoge kans op vezelvrijgave
Opmerking	Ernstig beschadigd deel ter hoogte van stooklokaal (verwarmingslokaal op plan kelder), gips op de kast en ter hoogte van de doorgang naar de kruipkelder

Gebondenheid	Categorie 2: niet-hechtgebonden met matrix
Asbestsoort (vezeltype)	Amfibool aanwezig, uitgezonderd crocidoliet
Asbestconcentratie	Hoog ($\geq 50\%$)
Afschermingsgraad van het gehele materiaal	Geheel of deels (ook) vrij aan de binnenlucht
Toestand van het materiaal	Matig beschadigd, matig verweerd

#	Type	Referentie	Resultaat
1.1	Mengmonster	Staal 5: leidingisolatie recht	Chrysotiel, Amosiet
1.2	Mengmonster	Staal 6: leidingisolatie bochten	Chrysotiel, Amosiet

Beschrijving	Leidingisolatie kelder
Omgeving	Binnen

Dringend verwijderen

- Sluit de ruimte luchtdicht af en vermijd het betreden van de ruimte.
- Scherm in afwachting van verwijdering het asbestmateriaal af van luchtstromingen en verstoring: bijvoorbeeld door het te verpakken, te fixeren, af te dekken, signalisatie - afbakening aan te brengen, ...
- Verwijder dit asbestmateriaal zo snel mogelijk. Volg de toestand goed op.

- Hermetische zone (erkend asbestverwijderaar) niet-hechtgebonden toepassing

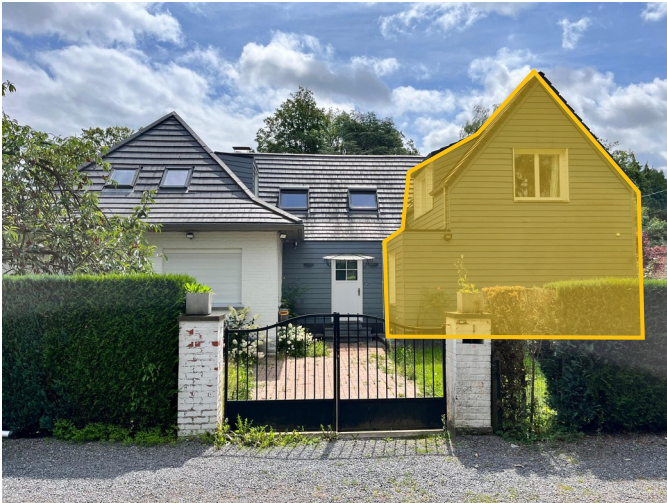
Situeringfoto

Uitgesloten van inspectie

Bouwjaar: 2010

Constructies gebouwd vanaf 2001 moeten niet onderzocht worden

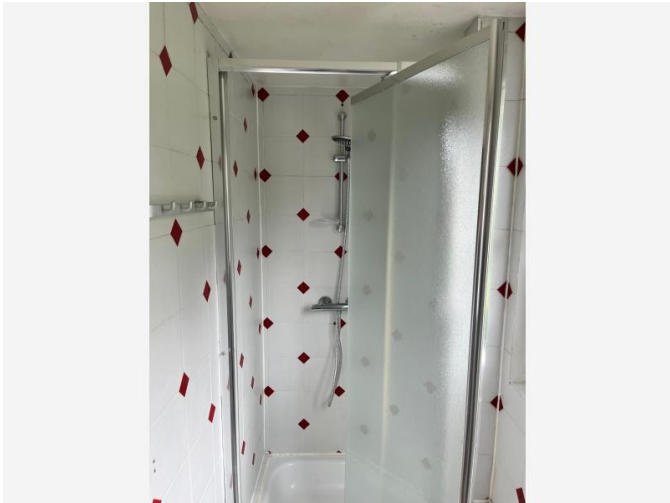
Vrije foto

Gezien het bouwjaar is het mogelijk dat de lijm die gebruikt werd voor de faiencetegels te bevestigen aan de muur in de originele badkamer (niet het nieuwe bijgebouw) asbest bevat. Bij renovatiewerken dient hiermee rekening gehouden te worden.

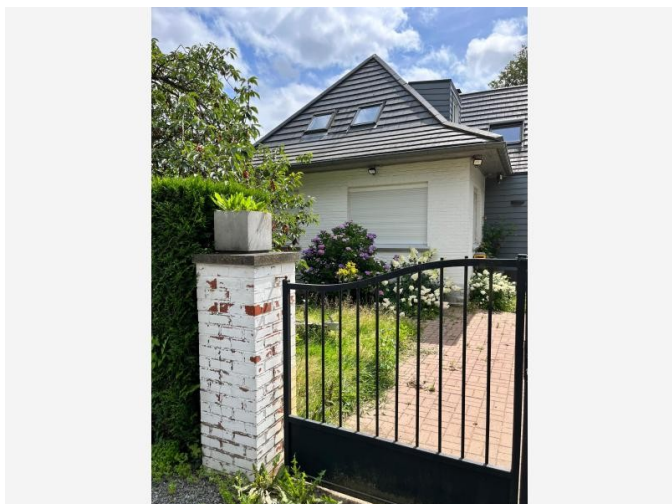
Vrije foto

Het dak en de isolatie werden helemaal vernieuwd en vervangen in 2010.

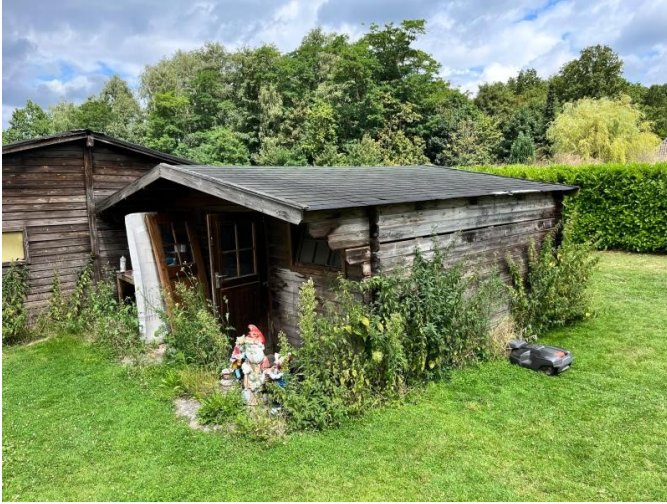
Vrije foto

Het tuinhuis werd geplaatst na 2001 (in 2009) en de roofing is bijgevolg niet asbestverdacht.

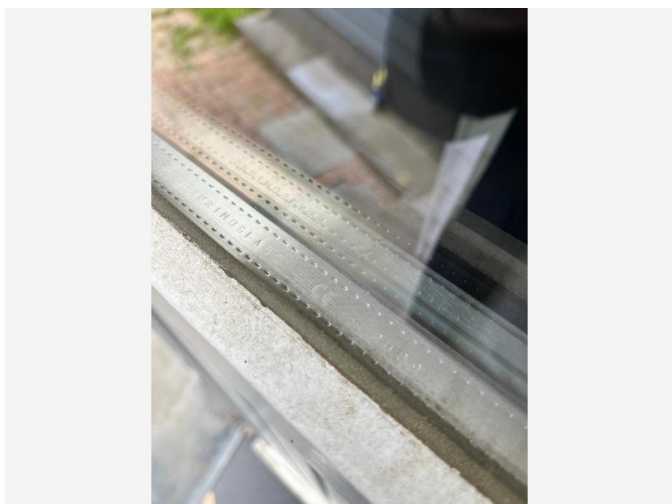
Vrije foto

De ramen en deuren werden vervangen in 2009. De datum staat gegraveerd in de ramen. Bijgevolg is de mastiek die gebruikt werd tussen het schrijnwerk en het metselwerk niet asbestverdacht.

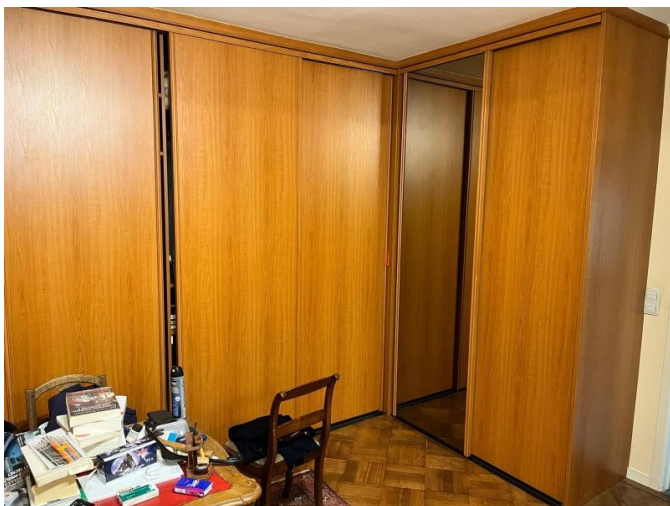
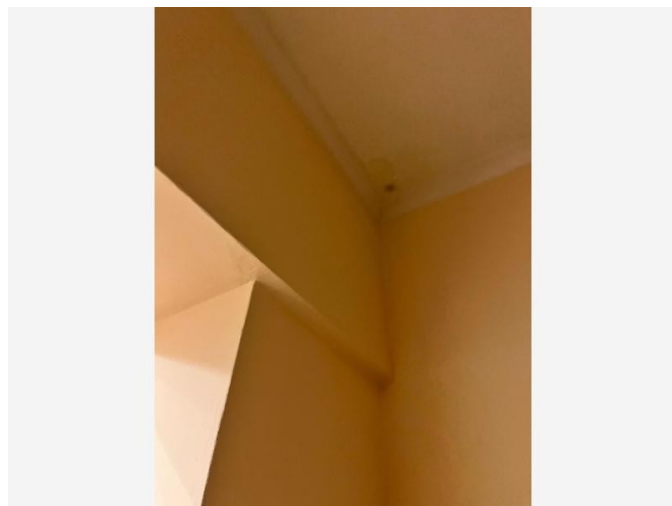
Geen asbest

#	Type	Referentie	Resultaat
7.1	Mengmonster	Staal 4: pleisterwerk plafond hal,keuken,bureau	Geen asbest

Bindmiddel van materiaal	Gips - kalk
Gebondenheid op basis van bindmiddel	Niet-hechtgebonden
Hoeveelheid (oppervlakte - dikte - aantal)	• 324,00 m ² - 1,50 cm - 1 stuk
Totaal volume	4,86 m ³
Identificatiemethode	Vaststelling met monstername
Destructieve handeling voor identificatie	Nee
Opmerking	Geen pleisterwerk aanwezig op de eerste verdieping (vals plafond).

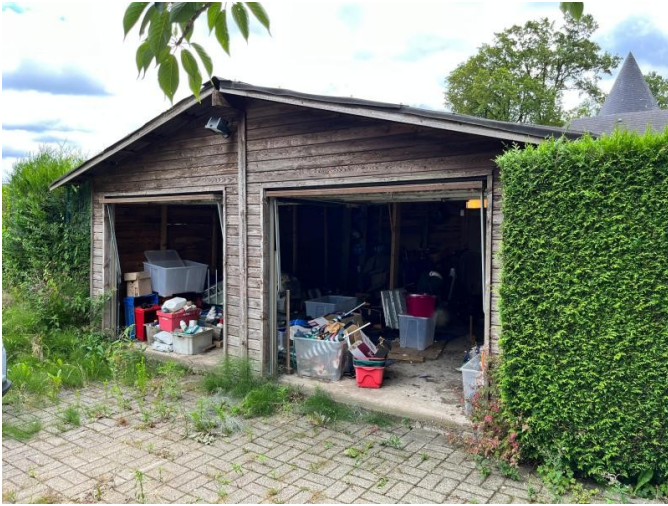
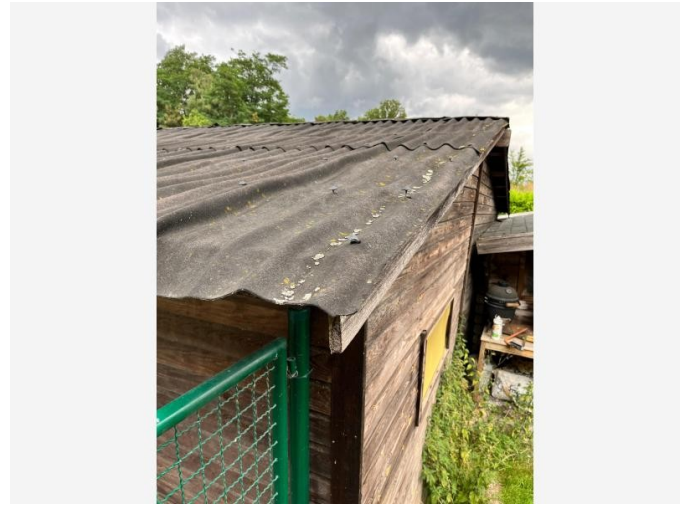
Fiche 8: Golfplaten dak garage

Geen asbest

#	Type	Referentie	Resultaat
8.1	Puntmonster	Staal 2: golfplaten dak garage	Geen asbest

Gebondenheid op basis van bindmiddel	Hecht
Hoeveelheid (oppervlakte - aantal)	• 32,00 m ² - 1 stuk
Totale oppervlakte	32,00 m ²
Identificatiemethode	Vaststelling met monstername
Destructieve handeling voor identificatie	Nee
Opmerking	De golfplaten op het dak van de garage zijn niet asbesthoudend.

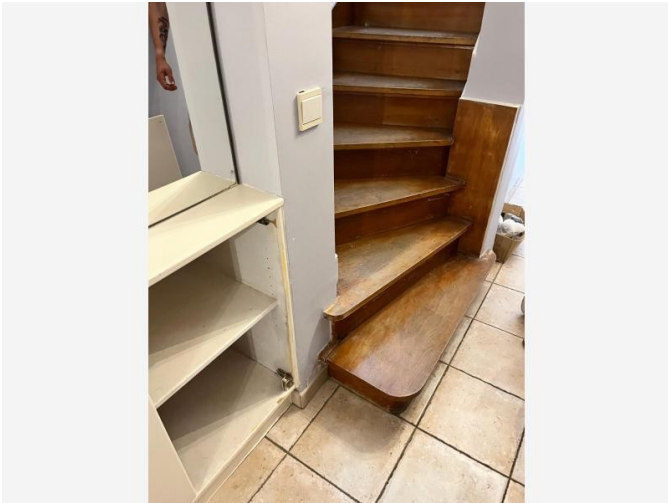
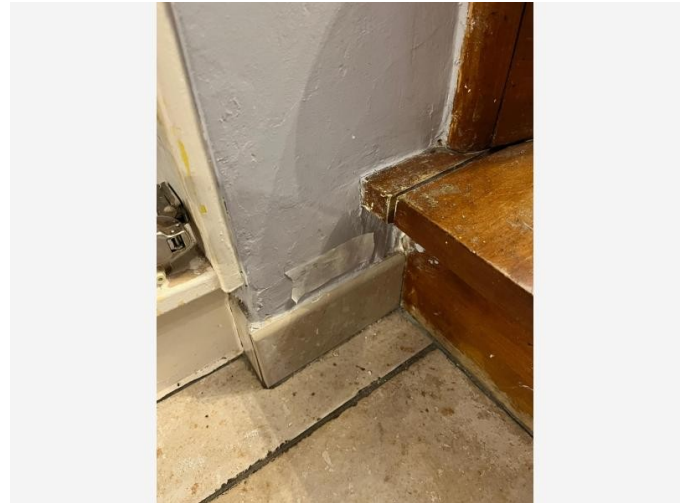
Geen asbest

#	Type	Referentie	Resultaat
9.1	Mengmonster	Staal 3:pleisterwerk muren bureau, keuken, hal	Geen asbest

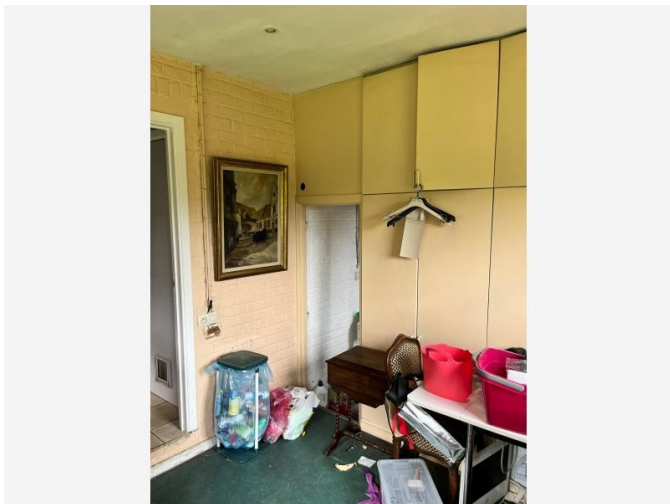
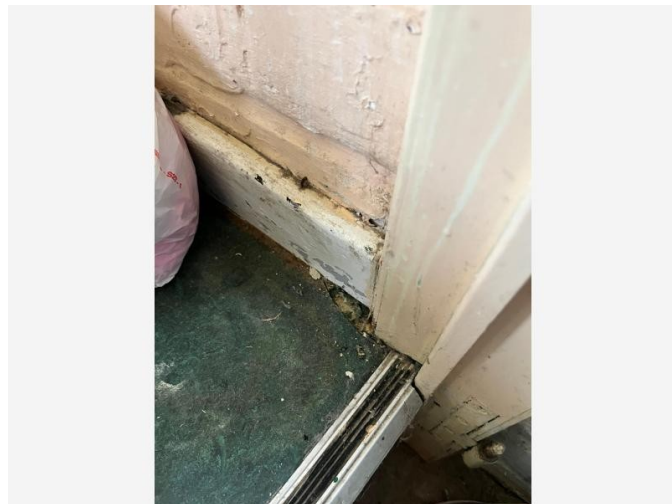
Geen asbest

#	Type	Referentie	Resultaat
10.1	Puntmonster	Staal 1: vinylzeil achterkeuken	Geen asbest

Gebondenheid op basis van bindmiddel	Niet-hechtgebonden
Hoeveelheid (oppervlakte - aantal)	• 7,50 m ² - 1 stuk
Totale oppervlakte	7,50 m ²
Identificatiemethode	Vaststelling met monstername
Destructieve handeling voor identificatie	Nee
Opmerking	De vinylzeil is niet asbesthoudend.
