Asbestinventarisatetest

Oorlogsinvalidenlaan 32/0301, 8434 Middelkerke

Attestnummer : 20250410-000440.000

Zone 1: Hoofdgebouw

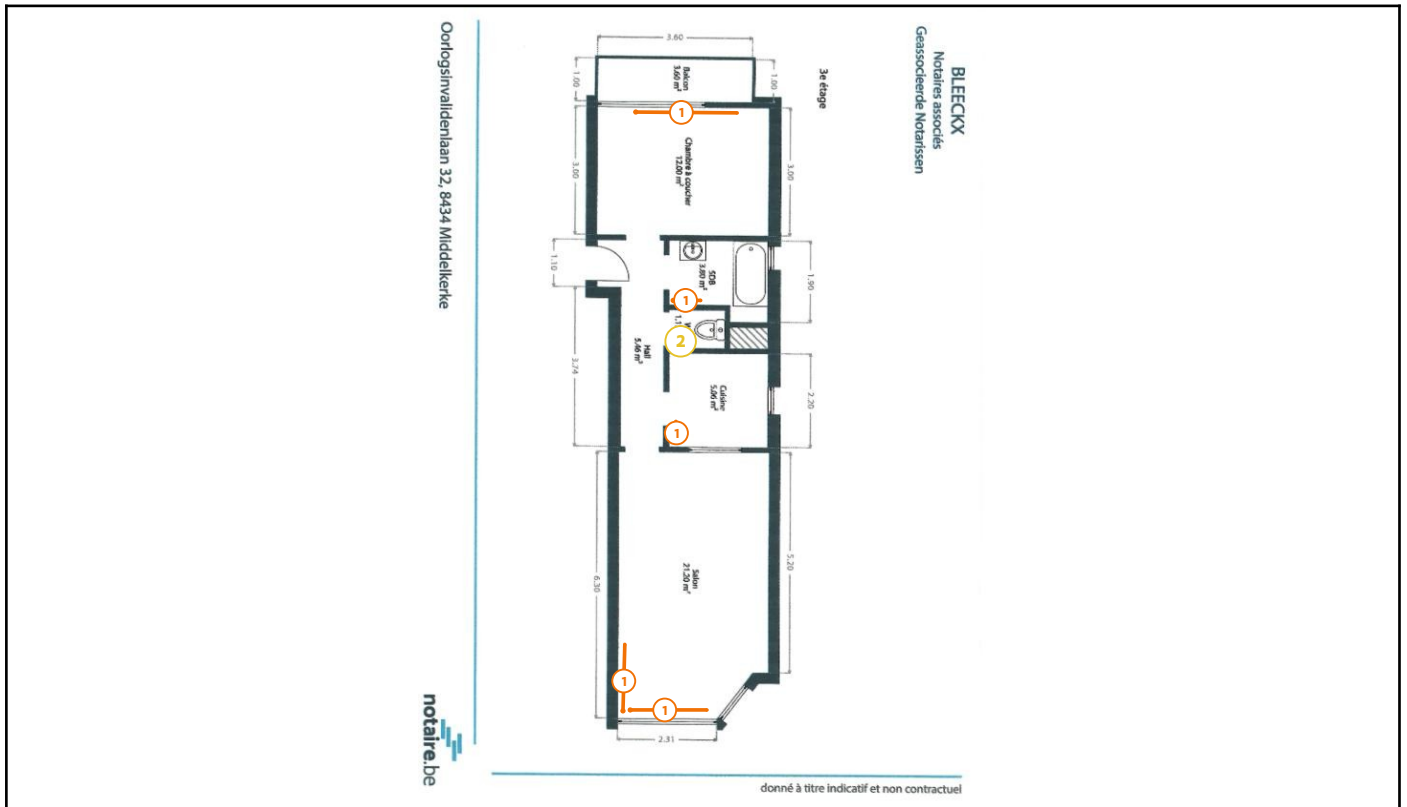
Plan 1.4: Plan APP

Beschrijving	Type	Actie
1. Pakkingen radiatoren	Asbestmateriaal	Verwijderen
2. Bakeliet zekeringskast	Asbestmateriaal	Zorgvuldig beheren

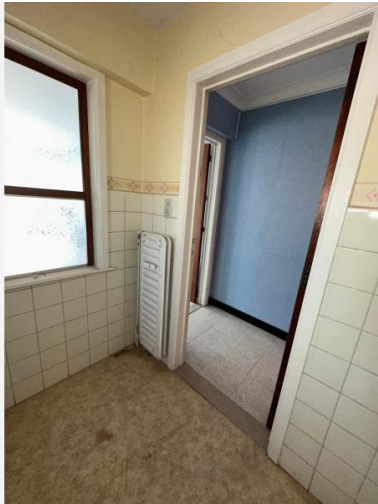
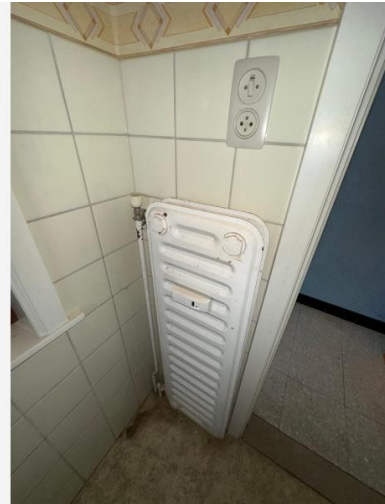
Eindbeoordeling materiaalrisico	Verhoogd materiaalrisico en/of verhoogde kans op vezelvrijgave
---------------------------------	--

Gebondenheid	Categorie 2: niet-hechtgebonden met matrix
Asbestsoort (vezeltype)	Crocidoliet aanwezig
Asbestconcentratie	Hoog ($\geq 50\%$)
Afschermingsgraad van het gehele materiaal	Geheel of deels (ook) vrij aan binnenluchtstromen
Toestand van het materiaal	Onbeschadigd, niet verweerd

Beschrijving	Pakkingen radiatoren
Omgeving	Binnen
Primaire drager	Ruimteverwarming
Asbestmateriaal	Pakking, dichting
Bindmiddel van asbestmateriaal	Karton - papier - viltachtig
Gebondenheid op basis van bindmiddel	Niet-hechtgebonden
Hoeveelheid (gewicht - aantal)	<ul style="list-style-type: none">• 0,10 kg - 20 stuks
Totaal gewicht	2,00 kg
Eenvoudig bereikbaar	Ja
Bevestigingswijze	<ul style="list-style-type: none">• Geklemd
Identificatiemethode	Vaststelling zonder monstername
Destructieve handeling voor identificatie	Nee
Opmerking	De hoeveelheid is een schatting en kan afwijken van de werkelijke toestand. Er zijn 5 radiatoren waar telkens 4 pakkingen zichtbaar zijn.

- Verwijder dit asbestmateriaal zo snel mogelijk. Volg de toestand goed op.

- Eenvoudige handelingen: mag via doe-het-zelf of door werknemer(s) met opleidingsattest eenvoudige handelingen
Deze toepassing kan door een aannemer die over een opleidingsattest eenvoudige handelingen beschikt of door een particulier (doe-het-zelf), verwijderd worden indien er geen verhoogd risico op vrijgave van asbestvezels (max. concentratie 0,01 vezels/cm³ - CODEX Art. VI.3-54) ontstaat en de toepassing voorafgaand wordt gefixeerd/bevochtigd; de individuele elementen zonder machinale werktuigen en zonder breken of gooien een voor een losgemaakt worden; en ten slotte in gesloten verpakking weggevoerd worden naar een erkend afvalpunt (recyclagepark).

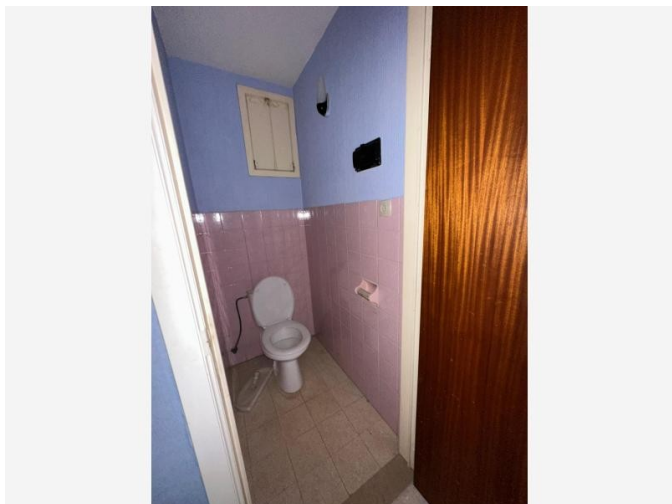
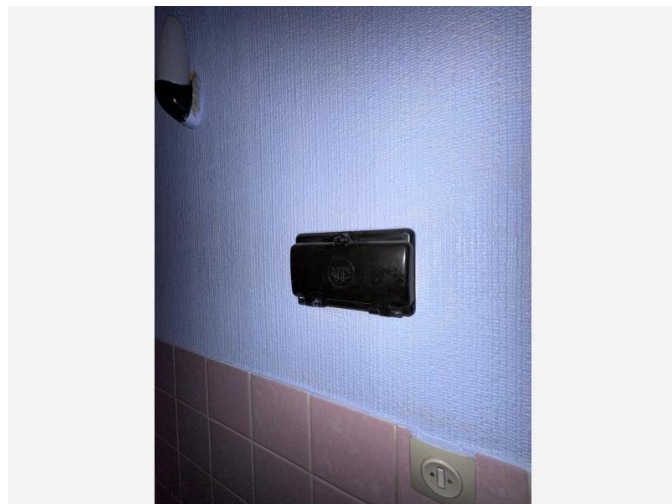
Eindbeoordeling materiaalrisico	Laag materiaalrisico en/of verlaagde kans op vezelvrijgave
---------------------------------	--

Gebondenheid	Categorie 1: hechtgebonden in oorsprong
Asbestsoort (vezeltype)	Crocidoliet aanwezig
Asbestconcentratie	Laag (< 50%)
Afschermingsgraad van het gehele materiaal	Geheel of deels (ook) vrij aan de binnenlucht
Toestand van het materiaal	Onbeschadigd, niet verweerd

Beschrijving	Bakeliet zekeringskast
Omgeving	Binnen
Primaire drager	Communicatie en elektrische infrastructuur en uitrusting
Asbestmateriaal	Plaat, paneel, tablet - Type Bakeliet
Bindmiddel van asbestmateriaal	Kunststof of -hars
Gebondenheid op basis van bindmiddel	Hecht
Hoeveelheid (oppervlakte - dikte - aantal)	• 0,20 m ² - 1,00 cm - 1 stuk
Totaal volume	0,002 m ³
Eenvoudig bereikbaar	Ja
Bevestigingswijze	• Geschroefd
Identificatiemethode	Vaststelling zonder monsternamen
Destructieve handeling voor identificatie	Nee
Opmerking	De hoeveelheid is een schatting.

- Zorg voor een veilig beheer. Vermijd het beschadigen van het asbestmateriaal. Controleer de toestand jaarlijks op wijzigingen.

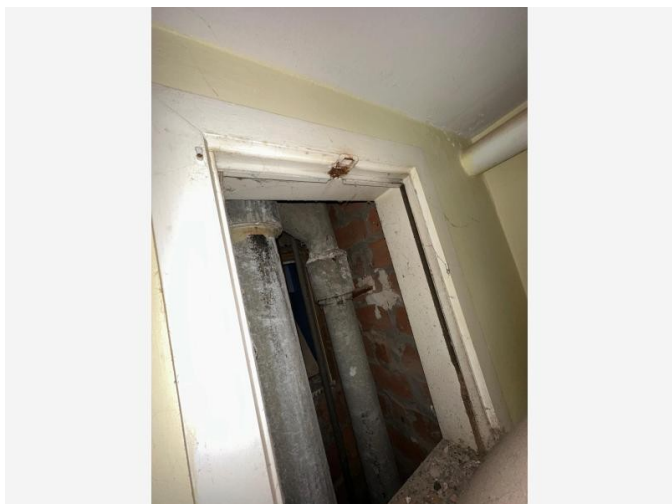
Deze cementbuis bevindt zich in de gemeenschappelijke AERA, tussen de keuken en de badkamer. Deze asbesthoudende cementbuis behoort tot de gemene delen. Er wordt wel sterk aangeraden om het verluchtingsluik zo weinig mogelijk te openen en zo vezelverspreiding van de cementbuis met de binnenlucht van het appartement te minimaliseren.

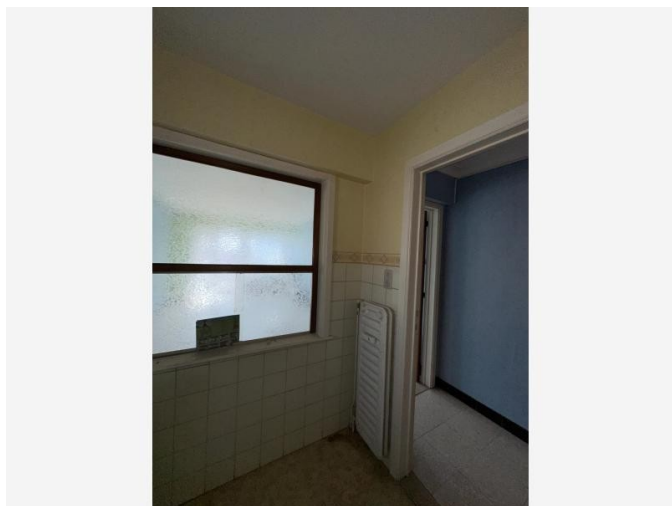
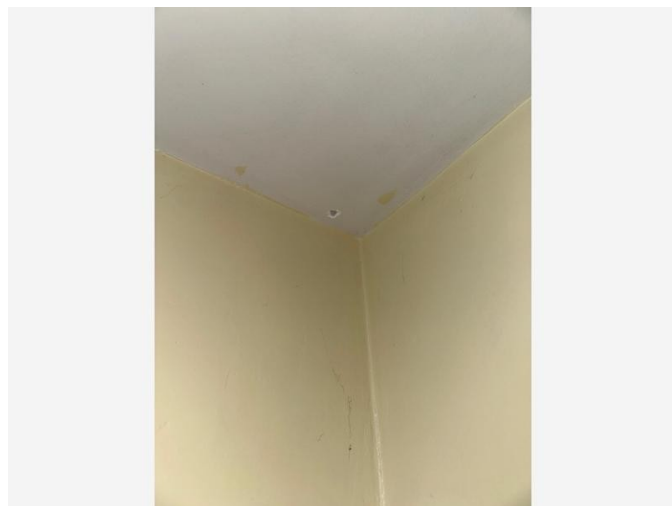
Fiche 4: Pleisterwerk plafond

Geen asbest

#	Type	Referentie	Resultaat
4.1	Mengmonster	2	Geen asbest

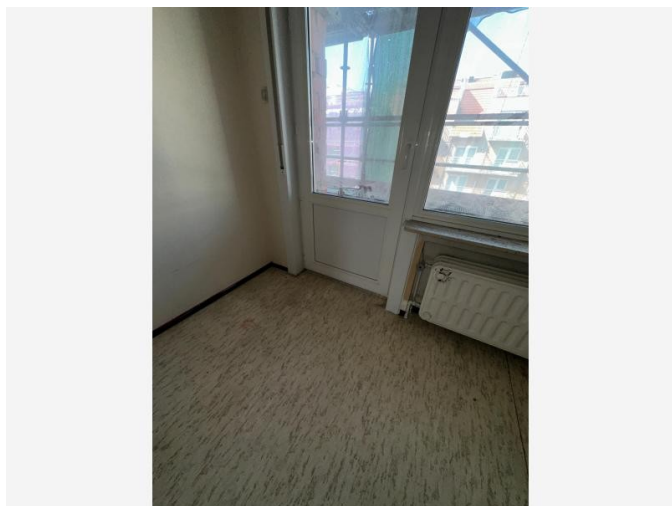
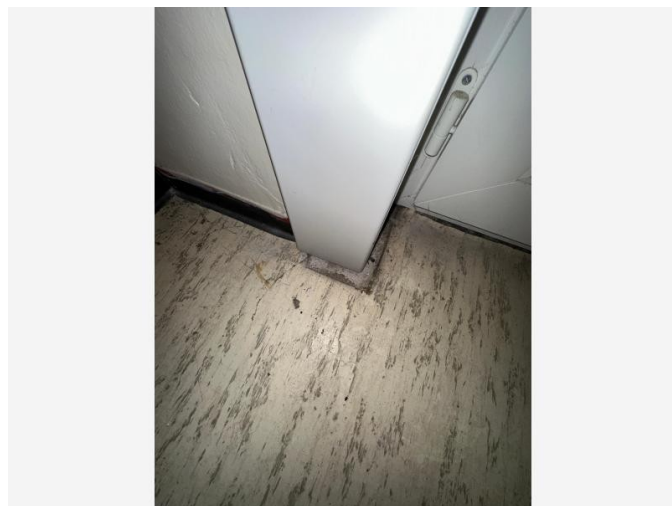
Fiche 5: Vinyl

Geen asbest

#	Type	Referentie	Resultaat
5.1	Puntmonster	4	Geen asbest

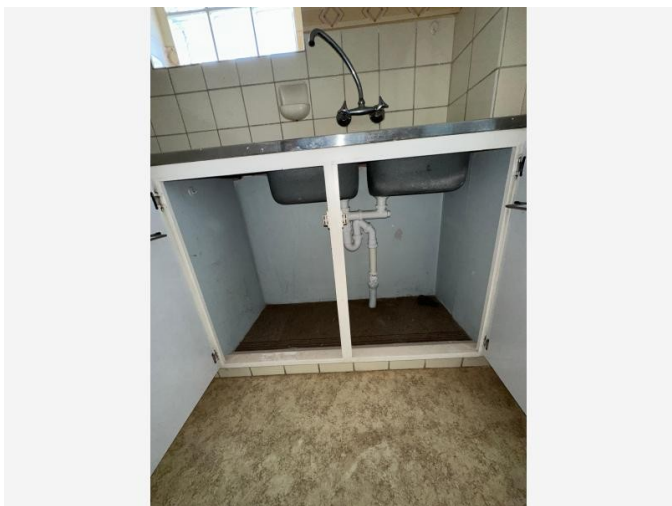
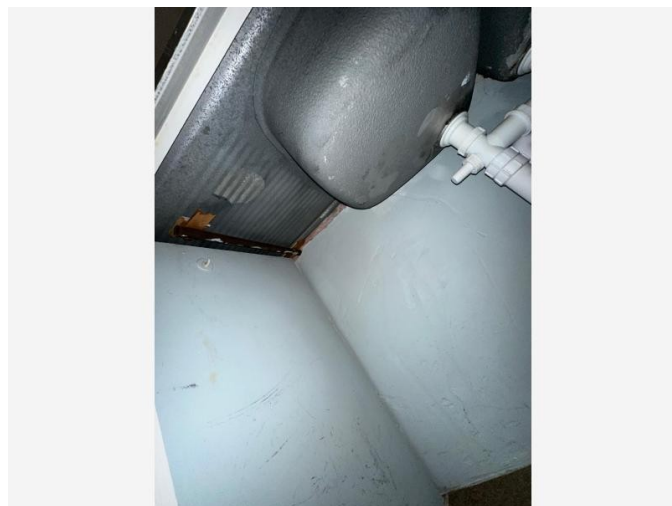
Fiche 6: Coating spoelbak

Geen asbest

#	Type	Referentie	Resultaat
6.1	Puntmonster	3	Geen asbest

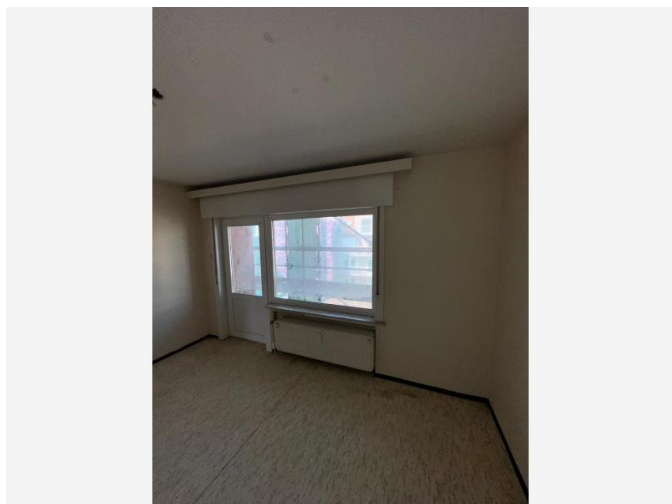
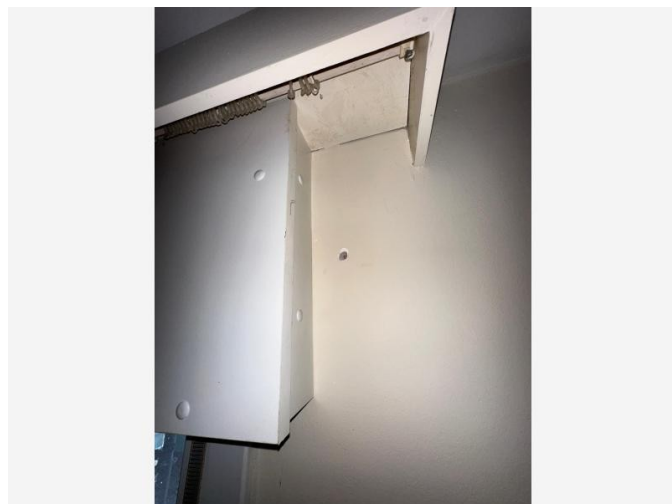
Geen asbest

#	Type	Referentie	Resultaat
7.1	Mengmonster	1	Geen asbest
