Asbestinventarisatetest

Oorlogsinvalidenlaan 40/0201, 8434 Middelkerke

Attestnummer : 20250410-000529.000

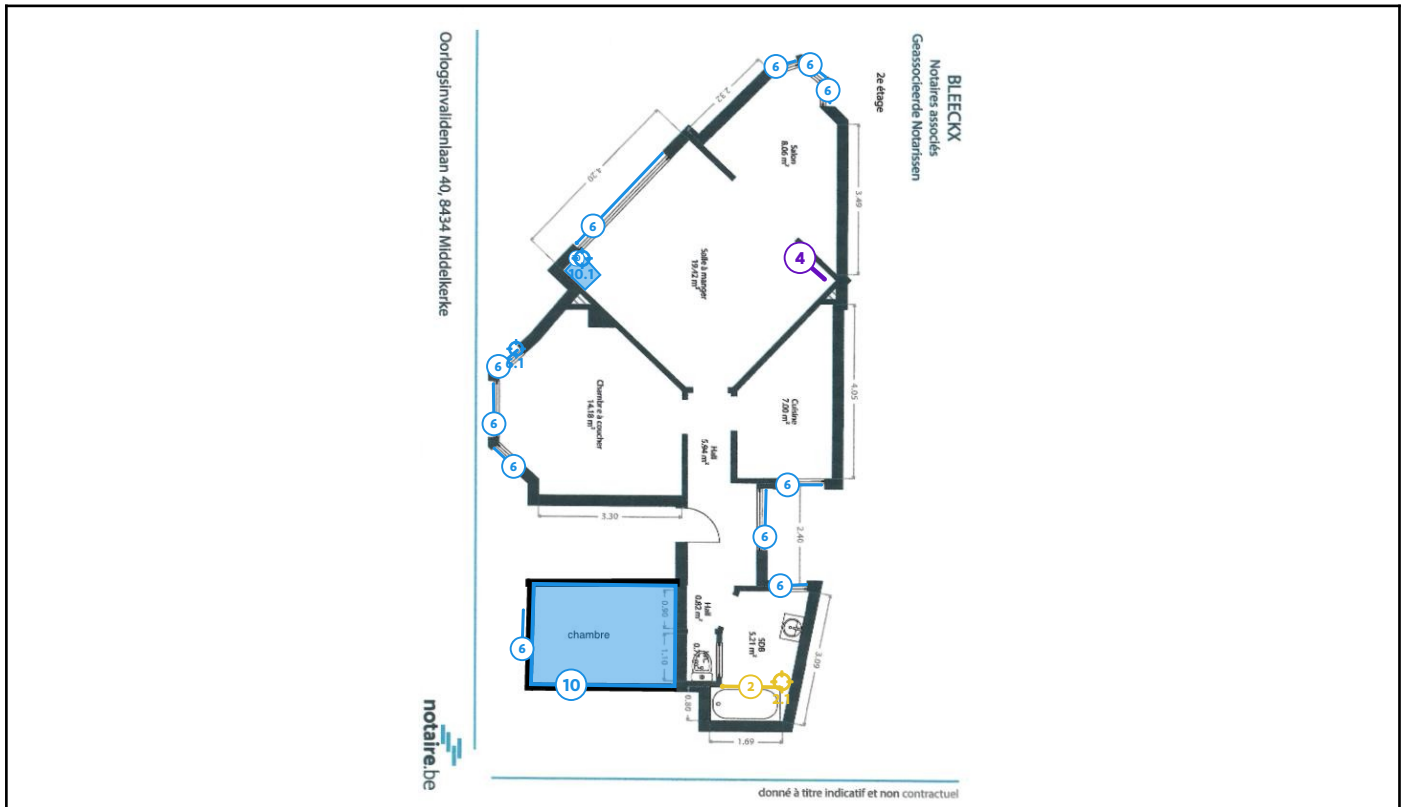
Plan 1.3: Plan APP

Beschrijving	Type	Actie
2. Cementplaat - badkuip	Asbestmateriaal	Zorgvuldig beheren
2.1 Code: 6	Puntmonster	-
4. Oude gaskachel	Advies	-
6. Kit/mastiek - ramen buiten	Geen asbest	-
6.1 Code: 3	Puntmonster	-
10. Vinyl - vloeren en bodem kasten	Geen asbest	-
10.1 Code: 4	Puntmonster	-

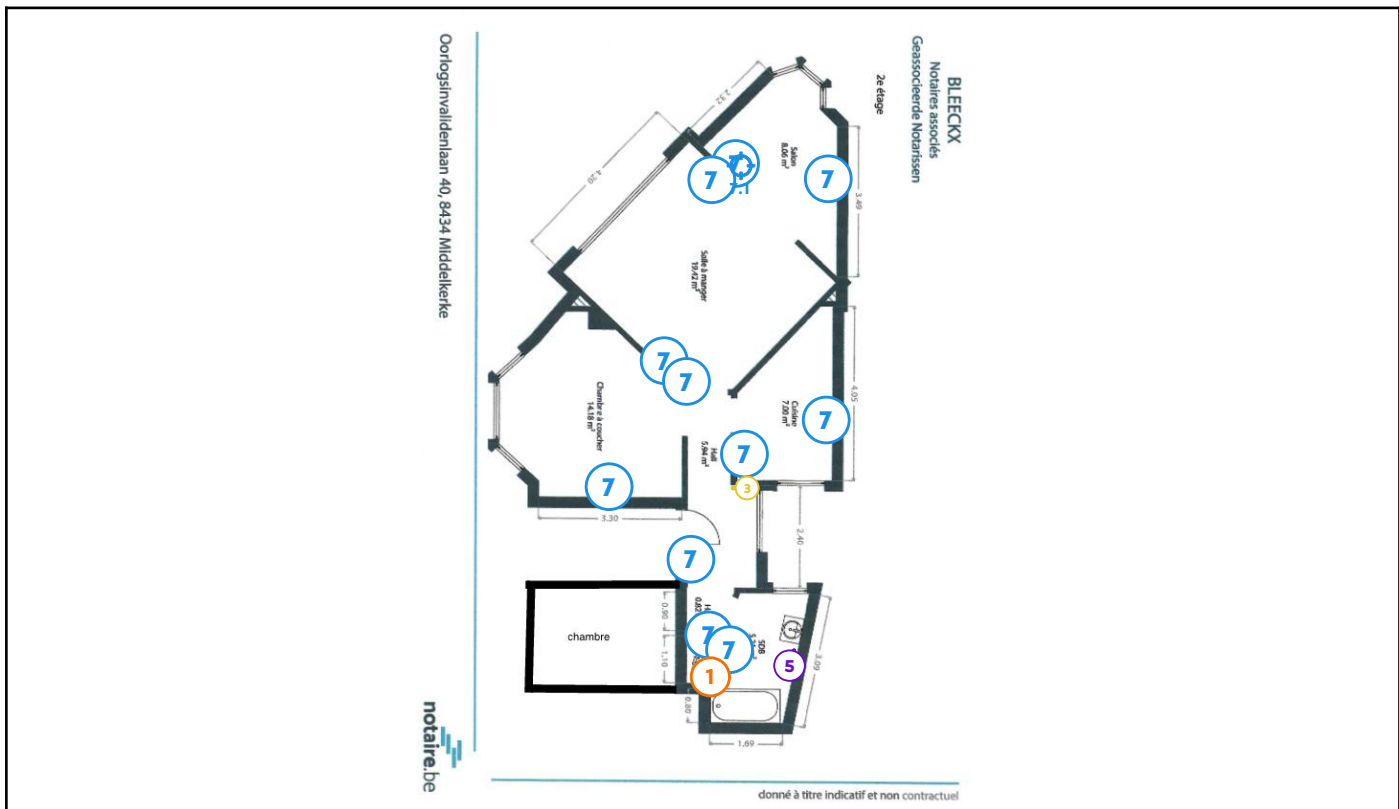
Plan 1.4: Plan APP

Beschrijving	Type	Actie
1. Cementbuis	Asbestmateriaal	Verwijderen
3. Bakeliet zekeringskast	Asbestmateriaal	Zorgvuldig beheren
5. Oude geiser	Advies	-
7. Bakeliet schakelaars	Geen asbest	-
7.1 Code: 5	Puntmonster	-

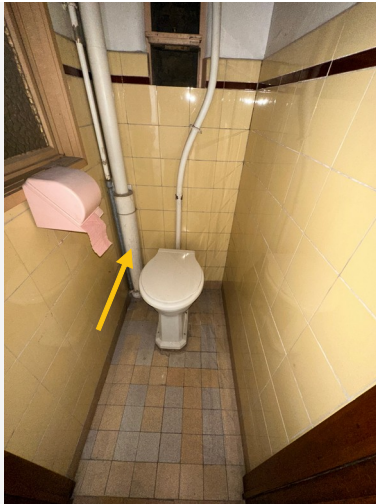
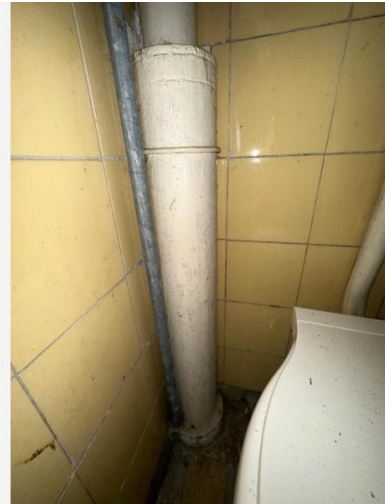
Het asbestmateriaal valt onder de mijlpaal van 2040.

Verwijderen

Verhoogd materiaalrisico en/of verhoogde kans op vezelvrijgave

Gebondenheid	Categorie 1: hechtgebonden in oorsprong
Asbestsoort (vezeltype)	Crocidoliet aanwezig
Asbestconcentratie	Laag (< 50%)
Afschermingsgraad van het gehele materiaal	Geheel of deels (ook) vrij aan de binnenlucht
Toestand van het materiaal	Licht beschadigd, licht verweerd. Intact calciumsilicaatmateriaal of categorie III 'gebondenheid'

Beschrijving	Cementbuis
Omgeving	Binnen
Primaire drager	Sanitaire infrastructuur en uitrusting (toe- en afvoer)
Asbestmateriaal	Hemelwaterafvoerkanaal
Bindmiddel van asbestmateriaal	Cement
Gebondenheid op basis van bindmiddel	Hecht
Hoeveelheid (lengte - omtrek - dikte - aantal)	<ul style="list-style-type: none">• 1,00 m - 0,30 cm - 2,00 cm - 1 stuk
Totaal volume	< 0,001 m ³
Eenvoudig bereikbaar	Ja
Bevestigingswijze	<ul style="list-style-type: none">• Verlijmd, ingegoten, versmeerd
Identificatiemethode	Vaststelling zonder monstername
Destructieve handeling voor identificatie	Nee
Opmerking	Het zichtbare deel van de cementbuis in het toilet is +- 1m.

- Zorg voor een veilig beheer. Vermijd het beschadigen van het asbestmateriaal. Controleer de toestand jaarlijks op wijzigingen.

- Eenvoudige handelingen: mag via doe-het-zelf of door werknemer(s) met opleidingsattest eenvoudige handelingen
Deze toepassing kan door een aannemer die over een opleidingsattest eenvoudige handelingen beschikt of door een particulier (doe-het-zelf), verwijderd worden indien er geen verhoogd risico op vrijgave van asbestvezels (max. concentratie 0,01 vezels/cm³ - CODEX Art. VI.3-54) ontstaat en de toepassing voorafgaand wordt gefixeerd/bevochtigd; de individuele elementen zonder machinale werktuigen en zonder breken of gooien een voor een losgemaakt worden; en ten slotte in gesloten verpakking weggevoerd worden naar een erkend afvalpunt (recyclagepark).

- Eenvoudige handelingen: enkel door erkend asbestverwijderaar
Indien bovenstaande criteria worden overschreden:

Deze toepassing kan enkel door een erkende asbestverwijderaar verwijderd worden omdat er hier automatisch een verhoogd risico op vrijgave van asbestvezels (max. concentratie 0,01 vezels/cm³ - CODEX - Art. VI.3-54) ontstaat. (Bron: VLAREM II: 6.4.0.1 par1, par2 en par3). Een erkend asbestverwijderaar moet ingeschakeld worden voor deze toepassingen die niet (kunnen) worden verwijderd door de couveuzemethode, door hermetische zone of door de materialen beschreven in Vlarem II, art. 6.4.0.1 par2. (Bron: Leidraad bij het Inspectieprotocol)

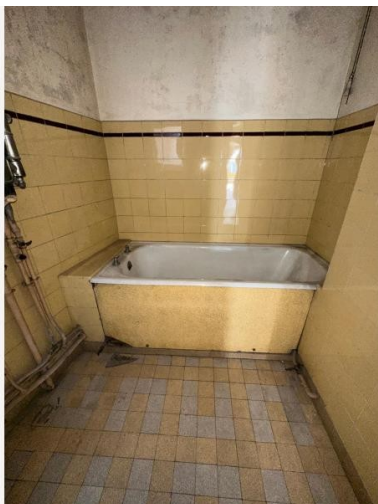
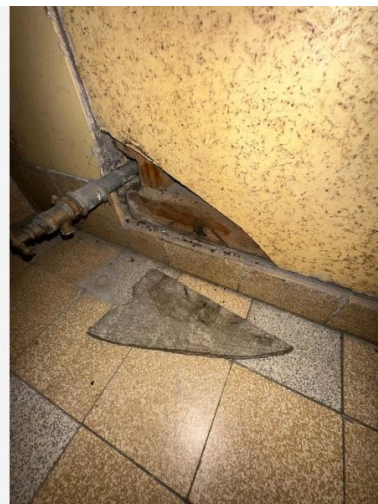
Het asbestmateriaal valt onder de mijlpaal van 2040.

Zorgvuldig beheren

Eindbeoordeling materiaalrisico	Laag materiaalrisico en/of verlaagde kans op vezelvrijgave
---------------------------------	--

Gebondenheid	Categorie 1: hechtgebonden in oorsprong
Asbestsoort (vezeltype)	Alleen chrysotiel
Asbestconcentratie	Laag (< 50%)
Afschermingsgraad van het gehele materiaal	Geheel of deels (ook) vrij aan de binnenlucht
Toestand van het materiaal	Licht beschadigd, licht verweerd. Intact calciumsilicaatmateriaal of categorie III 'gebondenheid'

#	Type	Referentie	Resultaat
2.1	Puntmonster	6	Chrysotiel

Beschrijving	Cementplaat - badkuip
Omgeving	Buiten
Primaire drager	Inrichting (meubilair, ...)
Asbestmateriaal	Plaat, paneel, tablet - Generiek
Bindmiddel van asbestmateriaal	Cement
Gebondenheid op basis van bindmiddel	Hecht
Hoeveelheid (oppervlakte - dikte - aantal)	• 1,00 m ² - 1,00 cm - 1 stuk
Totaal volume	0,01 m ³
Eenvoudig bereikbaar	Ja
Bevestigingswijze	• Geklemd
Identificatiemethode	Vaststelling met monstername
Destructieve handeling voor identificatie	Nee
Opmerking	De hoeveelheid is een schatting en kan afwijken van de werkelijke toestand.

- Zorg voor een veilig beheer. Vermijd het beschadigen van het asbestmateriaal. Controleer de toestand jaarlijks op wijzigingen.

- Eenvoudige handelingen: mag via doe-het-zelf of door werknemer(s) met opleidingsattest eenvoudige handelingen
Deze toepassing kan door een aannemer die over een opleidingsattest eenvoudige handelingen beschikt of door een particulier (doe-het-zelf), verwijderd worden indien er geen verhoogd risico op vrijgave van asbestvezels (max. concentratie 0,01 vezels/cm³ - CODEX Art. VI.3-54) ontstaat en de toepassing voorafgaand wordt gefixeerd/bevochtigd; de individuele elementen zonder machinale werktuigen en zonder breken of gooien een voor een losgemaakt worden; en ten slotte in gesloten verpakking weggevoerd worden naar een erkend afvalpunt (recyclagepark).

- Eenvoudige handelingen: enkel door erkend asbestverwijderaar
Indien bovenstaande criteria worden overschreden:

Deze toepassing kan enkel door een erkende asbestverwijderaar verwijderd worden omdat er hier automatisch een verhoogd risico op vrijgave van asbestvezels (max. concentratie 0,01 vezels/cm³ - CODEX - Art. VI.3-54) ontstaat. (Bron: VLAREM II: 6.4.0.1 par1, par2 en par3). Een erkend asbestverwijderaar moet ingeschakeld worden voor deze toepassingen die niet (kunnen) worden verwijderd door de couveuzemethode, door hermetische zone of door de materialen beschreven in VlareM II, art. 6.4.0.1 par2. (Bron: Leidraad bij het Inspectieprotocol)

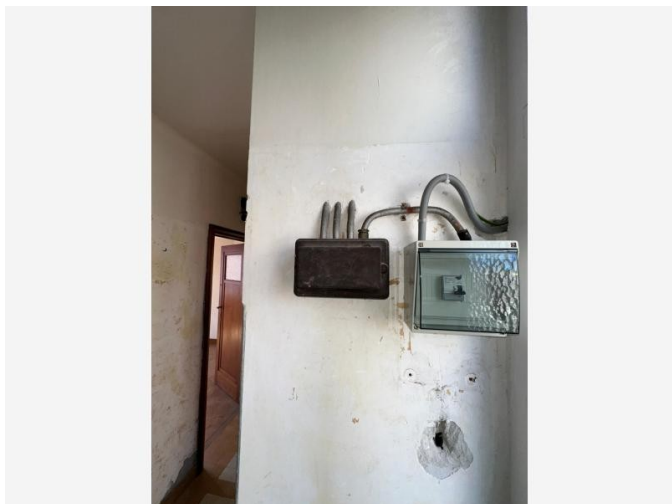
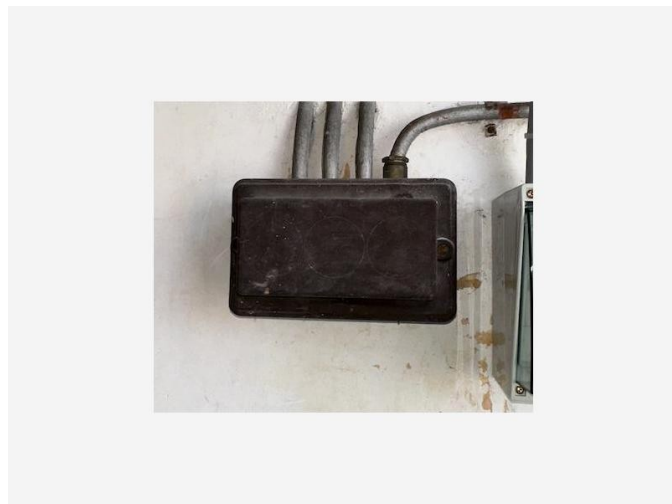
Het asbestmateriaal valt onder de mijlpaal van 2040.

Zorgvuldig beheren

Eindbeoordeling materiaalrisico	Laag materiaalrisico en/of verlaagde kans op vezelvrijgave
---------------------------------	--

Gebondenheid	Categorie 1: hechtgebonden in oorsprong
Asbestsoort (vezeltype)	Crocidoliet aanwezig
Asbestconcentratie	Laag (< 50%)
Afschermingsgraad van het gehele materiaal	Geheel of deels (ook) vrij aan de binnenlucht
Toestand van het materiaal	Onbeschadigd, niet verweerd

Beschrijving	Bakeliet zekeringskast
Omgeving	Binnen
Primaire drager	Communicatie en elektrische infrastructuur en uitrusting
Asbestmateriaal	Plaat, paneel, tablet - Type Bakeliet
Bindmiddel van asbestmateriaal	Kunststof of -hars
Gebondenheid op basis van bindmiddel	Hecht
Hoeveelheid (oppervlakte - dikte - aantal)	• 0,10 m ² - 1,00 cm - 1 stuk
Totaal volume	0,001 m ³
Eenvoudig bereikbaar	Ja
Bevestigingswijze	• Geschroefd
Identificatiemethode	Vaststelling zonder monsternamen
Destructieve handeling voor identificatie	Nee
Opmerking	De hoeveelheid is een schatting.

- Zorg voor een veilig beheer. Vermijd het beschadigen van het asbestmateriaal. Controleer de toestand jaarlijks op wijzigingen.

- Eenvoudige handelingen: mag via doe-het-zelf of door werknemer(s) met opleidingsattest eenvoudige handelingen
Deze toepassing kan door een aannemer die over een opleidingsattest eenvoudige handelingen beschikt of door een particulier (doe-het-zelf), verwijderd worden indien er geen verhoogd risico op vrijgave van asbestvezels (max. concentratie 0,01 vezels/cm³ - CODEX Art. VI.3-54) ontstaat en de toepassing voorafgaand wordt gefixeerd/bevochtigd; de individuele elementen zonder machinale werktuigen en zonder breken of gooien een voor een losgemaakt worden; en ten slotte in gesloten verpakking weggevoerd worden naar een erkend afvalpunt (recyclagepark).

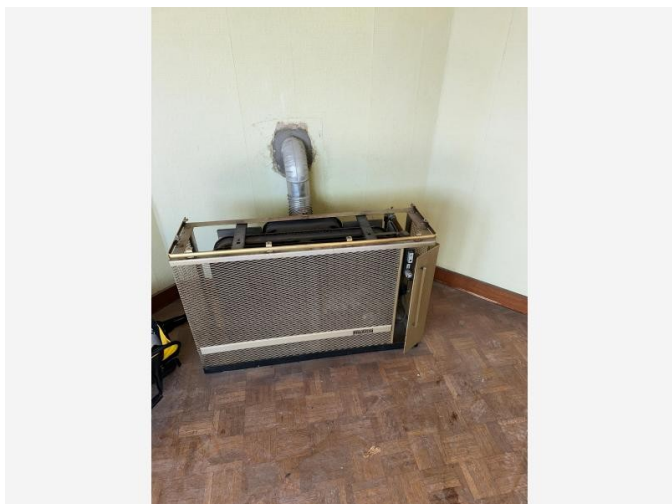
De gaskachel bevat mogelijk asbesthoudende pakkingen en/of koorden. Laat ze onderzoeken bij onderhoud of vervanging.

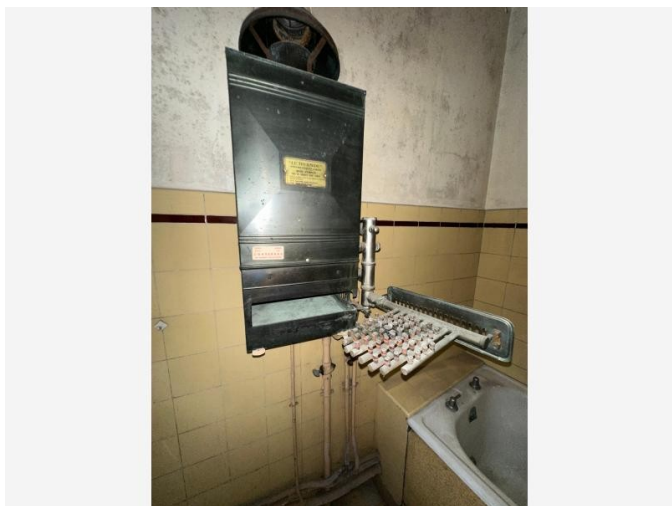
De geiser bevat mogelijk asbesthoudende pakkingen en/of koorden. Laat ze onderzoeken bij onderhoud of vervanging.
