Asbestinventarisatetest

Bovenstraat 41, 3210 Lubbeek

Attestnummer : 20240530-000443.000

Uitgegeven op : 30.05.2024

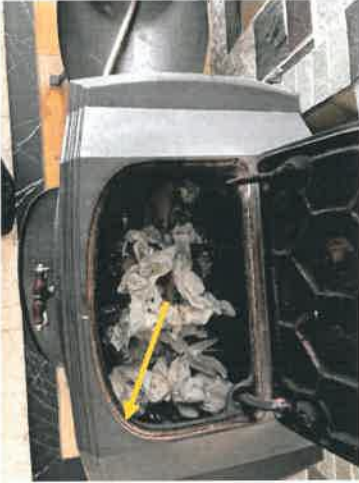
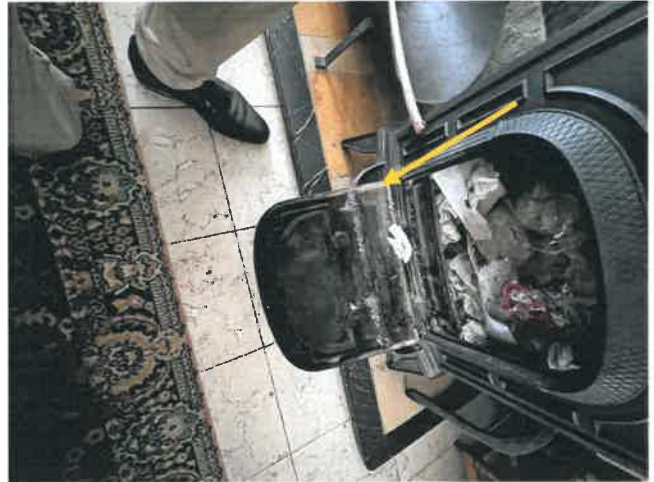
Eindbeoordeling materiaalrisico	Hoog materiaalrisico en/of hoge kans op vezelvrijgave
---------------------------------	---

Gebondenheid	Categorie 3: niet-hechtgebonden met weinig of geen matrix
Asbestsoort (vezeltype)	Alleen chrysotiel
Asbestconcentratie	Hoog (>= 50%)
Afschermingsgraad van het gehele materiaal	Geheel of deels (ook) vrij aan binnenluchtstromen
Toestand van het materiaal	Matig beschadigd, matig verweerd

Beschrijving	Dichtingskoort oude hout kachel
Omgeving	Binnen
Primaire drager	HVAC infrastructuur en uitrusting
Asbestmateriaal	Koord, lint, band, strip
Bindmiddel van asbestmateriaal	Weinig of geen bindmiddel (textiel, bevolking, ...)
Gebondenheid op basis van bindmiddel	Niet-hechtgebonden
Hoeveelheid (lengte - omtrek - aantal)	• 2,50 m - 0,50 cm - 1 stuk
Totale oppervlakte	0,013 m ²
Eenvoudig bereikbaar	Ja
Bevestigingswijze	• Geklemd
Identificatiemethode	Vaststelling zonder monstername

Destructieve handeling voor identificatie	Nee
Opmerking	Deksel voorzijde kachel en deksel bovenzijde kachel

- Verwijder dit asbestmateriaal zo snel mogelijk. Volg de toestand goed op.

- Eenvoudige handelingen: enkel door erkend asbestverwijderaar
Dichtingen mogen verwijderd worden door vakmensen die erkend asbestverwijderaars zijn met opleiding eenvoudige handelingen. Dichtingen zijn een los gebonden asbest materiaal en moet met zorg verwijderd worden en de nodige PBM.

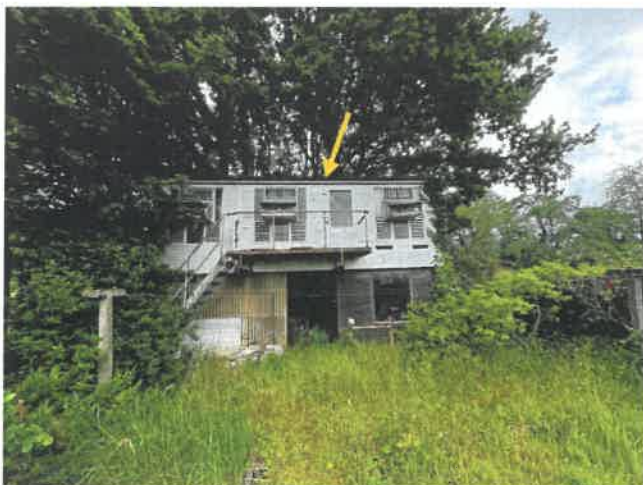
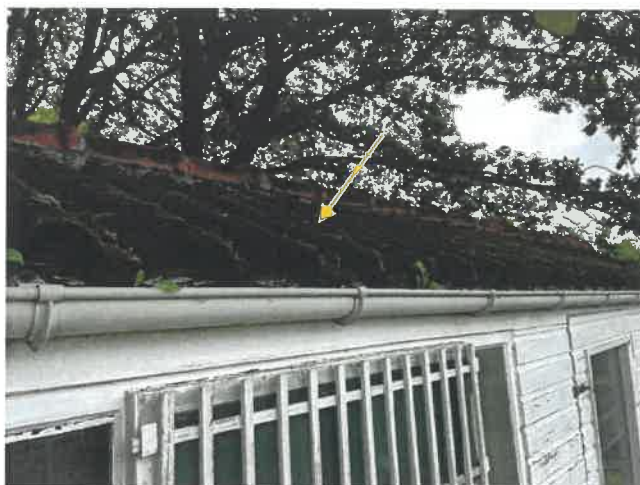
Achterzijde van het dak ik geen goot aanwezig, waardoor de grond ook vervuild is.

Er moet nagekeken worden waar het water van de goot aan de voorzijde naartoe gaat, want dit is gecontamineerd regenwater. Als het in een regenput komt, dan is deze ook vervuild.

Eindbeoordeling materiaalisico	Verhoogd materiaalisico en/of verhoogde kans op vezelvrijgave
--------------------------------	---

Gebondenheid	Categorie 1: hechtgebonden in oorsprong
Asbestsoort (vezeltype)	Alleen chrysotiel
Asbestconcentratie	Laag (< 50%)
Afschermingsgraad van het gehele materiaal	Geheel of deels vrij aan de buitenlucht
Toestand van het materiaal	Matig beschadigd, matig verweerd

Beschrijving	Golfplaten duivenhok 1
Omgeving	Buiten
Primaire drager	Schuin dak
Asbestmateriaal	Dak- en gevelbekleding - Golfplaat
Bindmiddel van asbestmateriaal	Cement
Gebondenheid op basis van bindmiddel	Hecht
Hoeveelheid (oppervlakte - aantal)	• 17,00 m ² - 1 stuk

Totale oppervlakte	17,00 m ²
Eenvoudig bereikbaar	Ja
Bevestigingswijze	• Geschroefd
Identificatiemethode	Vaststelling zonder monstername
Destructieve handeling voor identificatie	Nee
Opmerking	Aan dit dak hangt aan de voorzijde een pvc-goot, aan de achterzijde niet!

- Verwijder dit asbestmateriaal zo snel mogelijk. Volg de toestand goed op.
- Hemelwater dat afspoelt van asbestcement daken of gevels kan asbestdeeltjes bevatten. Gebruik het enkel voor gesloten circuits (bv. spoelen toiletten). Reinig na het vervangen van het dak of de gevel de dakgoten en regenwaterput of -ton om asbesthoudend sediment of slib te verwijderen

- Eenvoudige handelingen: enkel door erkend asbestverwijderaars
Er is mosvorming op het dak te zien, dit maakt het moeilijk voor de eigenaar om de asbest golfplaten te verwijderen zonder dat er een gevaar ontstaat voor verontreiniging met de omgeving. Hierdoor is het aan te raden de asbest te laten verwijderen door vakmensen die erkend asbestverwijderaars zijn met opleiding eenvoudige handelingen.

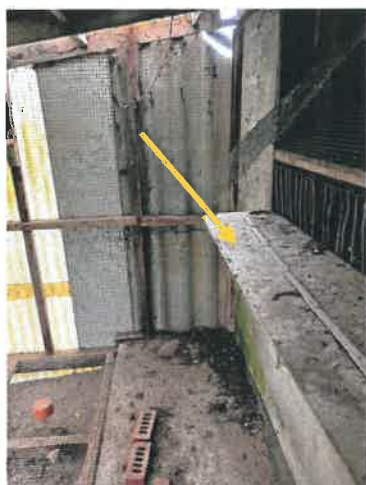
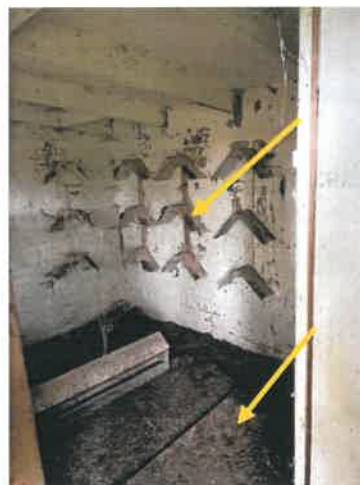
Fiche 3: Cementplaten in duivenhok 2 op allerlei plaatsen

Eindbeoordeling materiaalrisico	Verhoogd materiaalrisico en/of verhoogde kans op vezelvrijgave
---------------------------------	--

Gebondenheid	Categorie 1: hechtgebonden in oorsprong
Asbestsoort (vezeltype)	Alleen chrysotiel
Asbestconcentratie	Laag (< 50%)
Afschermingsgraad van het gehele materiaal	Geheel of deels vrij aan de buitenlucht
Toestand van het materiaal	Matig beschadigd, matig verweerd

Beschrijving	Cementplaten in duivenhok 2 op allerlei plaatsen
Omgeving	Grenst aan binnen- en buitenlucht
Primaire drager	Wand vrijstaand (scheidingsmuur, ...)
Asbestmateriaal	Plaat, paneel, tablet - Type Menuiserie
Bindmiddel van asbestmateriaal	Cement
Gebondenheid op basis van bindmiddel	Hecht
Hoeveelheid (oppervlakte - dikte - aantal)	• 4,00 m ² - 0,50 cm - 1 stuk
Totaal volume	0,02 m ³
Eenvoudig bereikbaar	Ja
Bevestigingswijze	• Genageld, geniet
Identificatiemethode	Vaststelling zonder monsternamen

Destructieve handeling voor identificatie	Nee
Opmerking	Op verschillende plaatsen zijn asbestplaten gebuikt voor inrichting.

- Verwijder dit asbestmateriaal zo snel mogelijk. Volg de toestand goed op.

- Eenvoudige handelingen: enkel door erkend asbestverwijderaar
Door de veroudering van het materiaal is het moeilijk dit te verwijderen zonder verontreiniging met de omgeving te bekomen. Hierdoor is het aan te raden de asbest te laten verwijderen door vakmensen die erkend asbestverwijderaars zijn met opleiding eenvoudige handelingen.

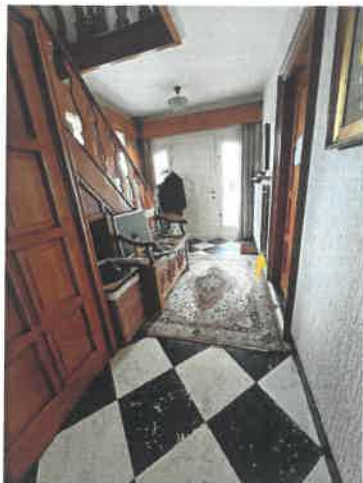
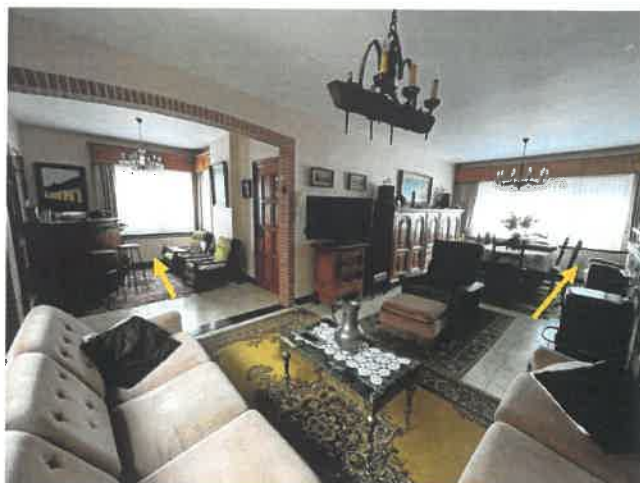
Eindbeoordeling materiaalrisico	Verhoogd materiaalrisico en/of verhoogde kans op vezelvrijgave
---------------------------------	--

Gebondenheid	Categorie 2: niet-hechtgebonden met matrix
Asbestsoort (vezeltype)	Alleen chrysotiel
Asbestconcentratie	Hoog (>= 50%)
Afschermingsgraad van het gehele materiaal	Geheel of deels (ook) vrij aan binnenluchtstromen
Toestand van het materiaal	Onbeschadigd, niet verweerd

Beschrijving	Dichtingen oude radiatoren
Omgeving	Binnen
Primaire drager	HVAC infrastructuur en uitrusting
Asbestmateriaal	Pakking, dichting
Bindmiddel van asbestmateriaal	Karton - papier - viltachtig
Gebondenheid op basis van bindmiddel	Niet-hechtgebonden
Hoeveelheid (gewicht - aantal)	• 1,00 kg - 1 stuk
Totaal gewicht	1,00 kg
Eenvoudig bereikbaar	Ja
Bevestigingswijze	• Geklemd

- Zorg voor een veilig beheer. Vermijd het beschadigen van het asbestmateriaal. Controleer de toestand jaarlijks op wijzigingen.
- Zorg voor een veilig beheer en verwijder dit asbestmateriaal wanneer het bij werken eenvoudig bereikbaar wordt. Controleer de toestand jaarlijks op wijzigingen.

- Eenvoudige handelingen: mag via doe-het-zelf of door werknemer(s) met opleidingsattest eenvoudige handelingen
Oude radiators mag door de eigenaar afgevoerd worden, omdat de mogelijke asbest dichtingen geklemd zitten tussen de elementen van de radiator. De radiator mag niet uit elkaar worden gehaald en moet in zijn geheel worden verwijderd.

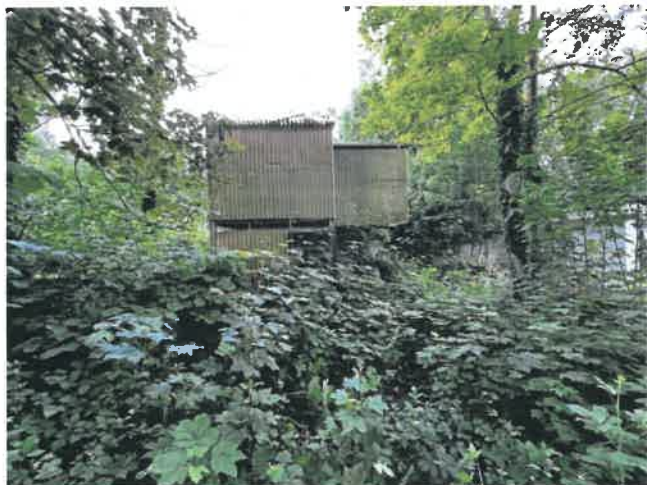
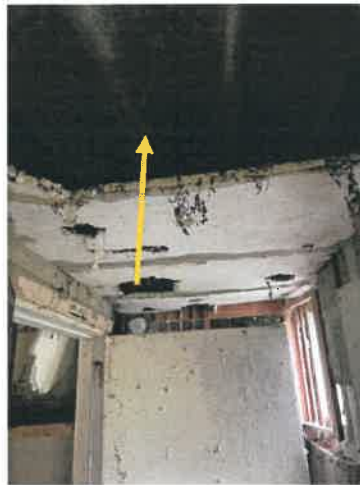
Fiche 5: Golfplaten dak duivenhok 2

Niet alle daken zijn uit cement golfplaten, er zijn ook delen in acrylplaten.

Eindbeoordeling materiaalrisico	Verhoogd materiaalrisico en/of verhoogde kans op vezelvrijgave
---------------------------------	--

Gebondenheid	Categorie 1: hechtgebonden in oorsprong
Asbestsoort (vezeltype)	Alleen chrysotiel
Asbestconcentratie	Laag (< 50%)
Afschermingsgraad van het gehele materiaal	Geheel of deels vrij aan de buitenlucht
Toestand van het materiaal	Matig beschadigd, matig verweerd

Beschrijving	Golfplaten dak duivenhok 2
Omgeving	Buiten
Primaire drager	Schuin dak
Asbestmateriaal	Dak- en gevelbekleding - Golfplaat
Bindmiddel van asbestmateriaal	Cement
Gebondenheid op basis van bindmiddel	Hecht
Hoeveelheid (oppervlakte - aantal)	• 29,40 m ² - 1 stuk
Totale oppervlakte	29,40 m ²

- Verwijder dit asbestmateriaal zo snel mogelijk. Volg de toestand goed op.
- Hemelwater dat afspoelt van asbestcement daken of gevels kan asbestdeeltjes bevatten. Gebruik het enkel voor gesloten circuits (bv. spoelen toiletten). Reinig na het vervangen van het dak of de gevel de dakgoten en regenwaterput of -ton om asbesthoudend sediment of slib te verwijderen

- Eenvoudige handelingen: enkel door erkend asbestverwijderaar
Er is veel mosvorming en klimop begroeiing op het dak te zien, dit maakt het moeilijk voor de eigenaar om de asbest te verwijderen zonder dat er een gevaar ontstaat voor verontreiniging met de omgeving. Hierdoor is het aan te raden de asbest te laten verwijderen door vakmensen die erkend asbestverwijderaars zijn met opleiding eenvoudige handelingen.

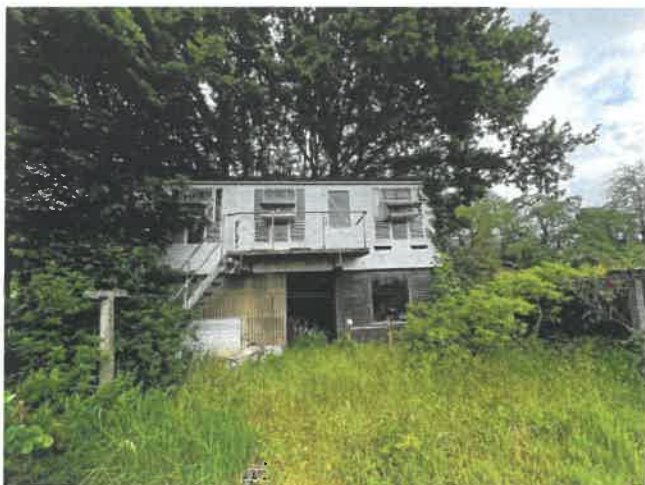
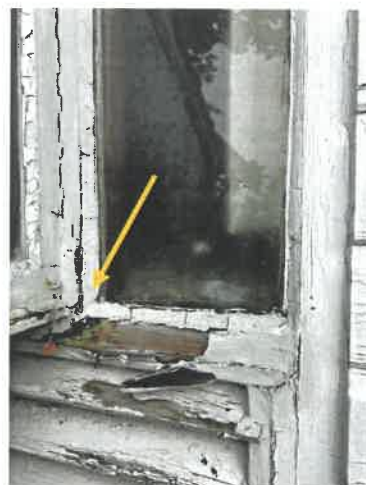
Er zijn verschillende ramen in dit gebouw aanwezig.

Eindbeoordeling materiaalisico	Verhoogd materiaalisico en/of verhoogde kans op vezelvrijgave
--------------------------------	---

Gebondenheid	Categorie 1: hechtgebonden in oorsprong
Asbestsoort (vezeltype)	Alleen chrysotiel
Asbestconcentratie	Laag (< 50%)
Afschermingsgraad van het gehele materiaal	Geheel of deels vrij aan de buitenlucht
Toestand van het materiaal	Matig beschadigd, matig verweerd

Beschrijving	Mastiek buitenschrijnwerk duivenhok 1
Omgeving	Buiten
Primaire drager	Wandopening verticaal (raam, deur, ...)
Asbestmateriaal	In-situ afwerkingslagen - Pasta, stopverf, voegsel, stopsel, vulsel, mastiek, katten, ...
Bindmiddel van asbestmateriaal	Kitten, mastiek, pasta
Gebondenheid op basis van bindmiddel	Hecht
Hoeveelheid (gewicht - aantal)	• 1,20 kg - 1 stuk
Totaal gewicht	1,20 kg

- Verwijder dit asbestmateriaal zo snel mogelijk. Volg de toestand goed op.

- Eenvoudige handelingen: enkel door erkend asbestverwijderaar
De mastiek zit tussen glas en buitenschrijnwerk. Dit kan pas degelijk verwijderd worden bij plaatsen van nieuw buitenschrijnwerk.. Hierdoor is het aan te raden de asbest te laten verwijderen door vakmensen die erkend asbestverwijderaars zijn met opleiding eenvoudige handelingen.

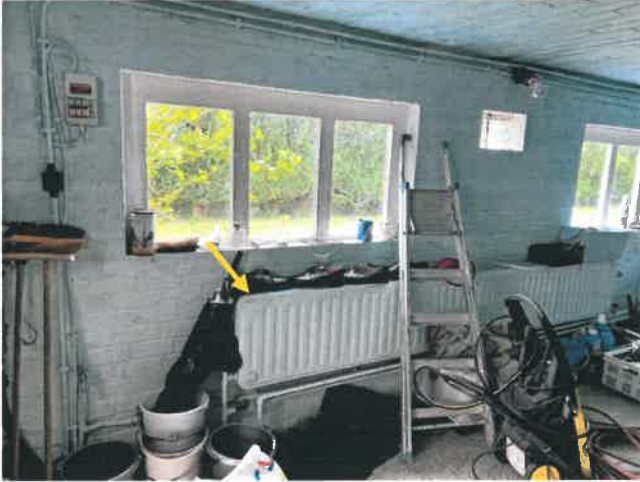
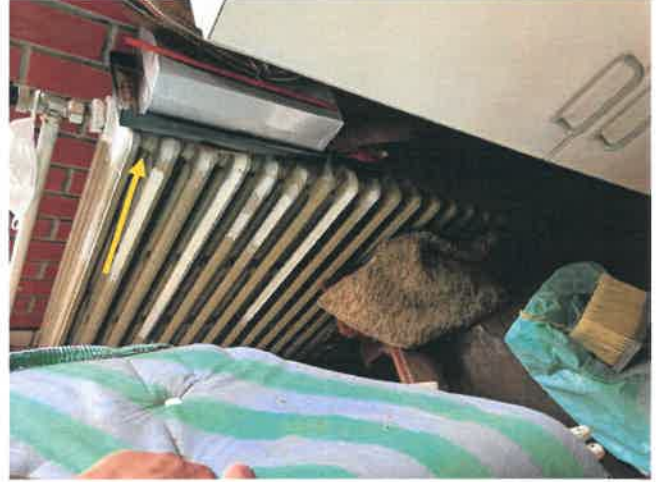
Eindbeoordeling materiaalrisico	Verhoogd materiaalrisico en/of verhoogde kans op vezelvrijgave
---------------------------------	--

Gebondenheid	Categorie 2: niet-hechtgebonden met matrix
Asbestsoort (vezeltype)	Alleen chrysotiel
Asbestconcentratie	Hoog ($\geq 50\%$)
Afschermingsgraad van het gehele materiaal	Geheel of deels (ook) vrij aan binnenluchtstromen
Toestand van het materiaal	Onbeschadigd, niet verweerd

Beschrijving	Dichting oude radiators garage en berging
Omgeving	Binnen
Primaire drager	HVAC infrastructuur en uitrusting
Asbestmateriaal	Pakking, dichting
Bindmiddel van asbestmateriaal	Karton - papier - viltachtig
Gebondenheid op basis van bindmiddel	Niet-hechtgebonden
Hoeveelheid (gewicht - aantal)	• 0,20 kg - 1 stuk
Totaal gewicht	0,20 kg
Eenvoudig bereikbaar	Ja
Bevestigingswijze	• Geklemd

- Zorg voor een veilig beheer. Vermijd het beschadigen van het asbestmateriaal. Controleer de toestand jaarlijks op wijzigingen.
- Zorg voor een veilig beheer en verwijder dit asbestmateriaal wanneer het bij werken eenvoudig bereikbaar wordt. Controleer de toestand jaarlijks op wijzigingen.

- Eenvoudige handelingen: mag via doe-het-zelf of door werknemer(s) met opleidingsattest eenvoudige handelingen
Oude radiators mag door de eigenaar afgevoerd worden, omdat de mogelijke asbest dichtingen geklemd zitten tussen de elementen van de radiator. De radiator mag niet uit elkaar worden gehaald en moet in zijn geheel worden verwijderd.

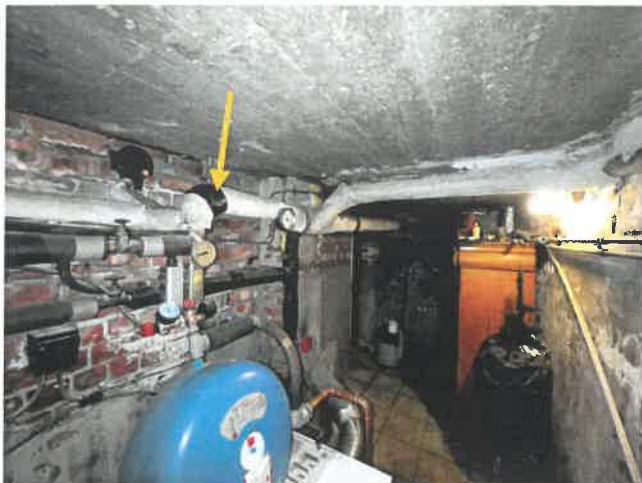
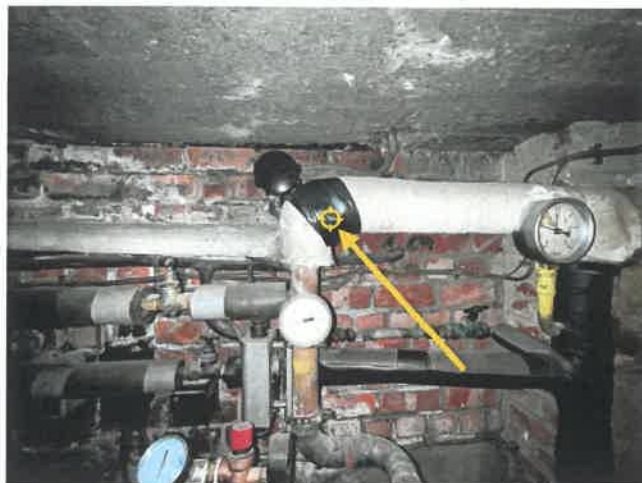
Kelder

Laag materiaalrisico en/of verlaagde kans op vezelvrijgave

Gebondenheid	Categorie 2: niet-hechtgebonden met matrix
Asbestsoort (vezeltype)	Amfibool aanwezig, uitgezonderd crocidoliet
Asbestconcentratie	Laag (< 50%)
Afschermingsgraad van het gehele materiaal	Geheel of deels (ook) vrij aan de binnenlucht
Toestand van het materiaal	Onbeschadigd, niet verweerd

#	Type	Referentie	Resultaat
8.1	Mengmonster	24/076-005	Amosiet

- Zorg voor een veilig beheer. Vermijd het beschadigen van het asbestmateriaal. Controleer de toestand jaarlijks op wijzigingen.
- Sluit de ruimte luchtdicht af en vermijd het betreden van de ruimte.
- Zorg voor een veilig beheer en verwijder dit asbestmateriaal wanneer het bij werken eenvoudig bereikbaar wordt. Controleer de toestand jaarlijks op wijzigingen.

- Hermetische zone (erkend asbestverwijderaar)
Voor Ovam dient pleisterwerk rond CV-buizen verwijderd te worden in een hermetische ruimte. Dit dient te gebeuren door een erkende firma

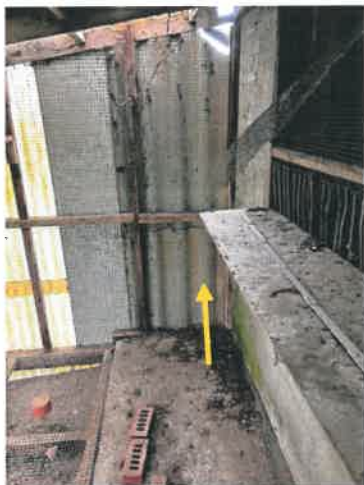
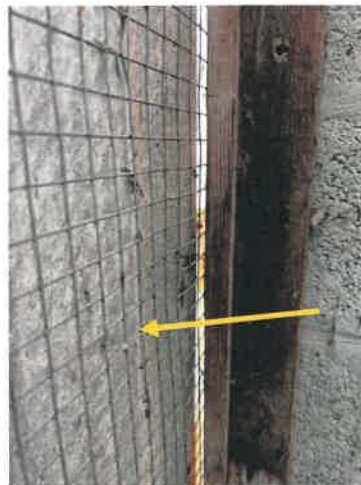
Fiche 9: Golfplaat wand duivenhok 2

Beschrijving	Golfplaat wand duivenhok 2
Omgeving	Buiten
Primaire drager	Wand buitenschil
Asbestmateriaal	Dak- en gevelbekleding - Golfplaat
Bindmiddel van asbestmateriaal	Cement
Gebondenheid op basis van bindmiddel	Hecht
Hoeveelheid (oppervlakte - aantal)	• 3,60 m ² - 1 stuk
Totale oppervlakte	3,60 m ²
Eenvoudig bereikbaar	Ja
Bevestigingswijze	• Geschroefd
Identificatiemethode	Vaststelling zonder monstername

Destructieve handeling voor identificatie	Nee
Opmerking	Er is ook een golfpaat gebruikt als zijkant.
