Fiche 12: Geïsoleerde verwarmingsbuizen rechte stukken

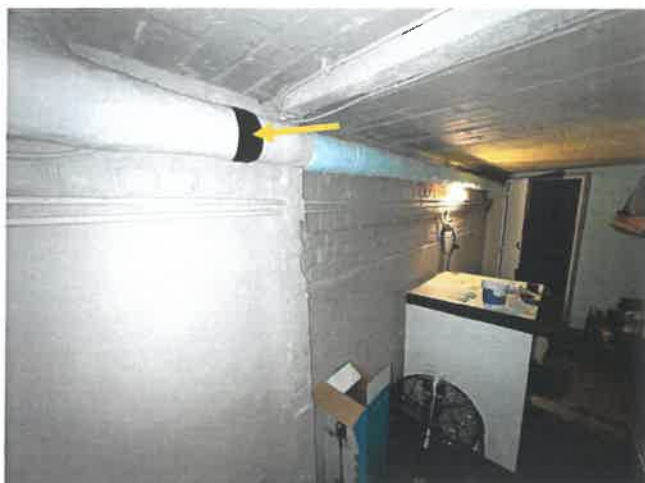
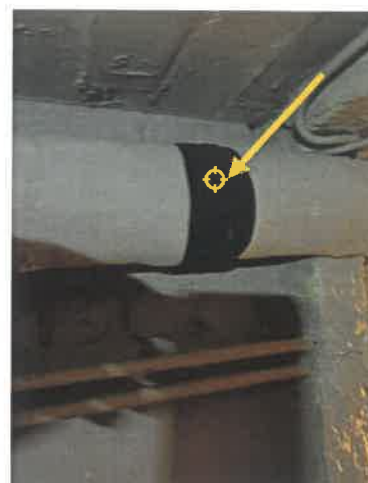
Het asbestmateriaal valt onder de mijlpaal van 2034.

Eindbeoordeling materiaalisico	Laag materiaalisico en/of verlaagde kans op vezelvrijgave
--------------------------------	---

Gebondenheid	Categorie 2: niet-hechtgebonden met matrix
Asbestsoort (vezeltype)	Amfibool aanwezig, uitgezonderd crocidoliet
Asbestconcentratie	Laag (< 50%)
Af schermingsgraad van het gehele materiaal	Geheel of deels (ook) vrij aan de binnenlucht
Toestand van het materiaal	Onbeschadigd, niet verweerd

#	Type	Referentie	Resultaat
12.1	Mengmonster	24/076-004	Amosiet

Beschrijving	Geïsoleerde verwarmingsbuizen rechte stukken
Omgeving	Binnen
Primaire drager	HVAC infrastructuur en uitrusting
Asbestmateriaal	In-situ afwerkingslagen - Thermische isolatie
Bindmiddel van asbestmateriaal	Gips - kalk
Gebondenheid op basis van bindmiddel	Niet-hechtgebonden

Hoeveelheid (lengte - omtrek - dikte - aantal)	• 10,60 m - 72,00 cm - 1,50 cm - 1 stuk
Totaal volume	0,114 m ³
Eenvoudig bereikbaar	Ja
Bevestigingswijze	• Verlijmd, ingegoten, versmeerd
Identificatiemethode	Vaststelling met monsternamen
Destructieve handeling voor identificatie	Nee
Opmerking	Buis in de kelder van de CV ketel

- Zorg voor een veilig beheer. Vermijd het beschadigen van het asbestmateriaal. Controleer de toestand jaarlijks op wijzigingen.
- Sluit de ruimte luchtdicht af en vermijd het betreden van de ruimte.
- Zorg voor een veilig beheer en verwijder dit asbestmateriaal wanneer het bij werken eenvoudig bereikbaar wordt. Controleer de toestand jaarlijks op wijzigingen.

- Hermetische zone (erkend asbestverwijderaar)
Voor Ovam dient pleisterwerk rond CV-buizen verwijderd te worden in een hermetische ruimte. Dit dient te gebeuren door een erkende firma.

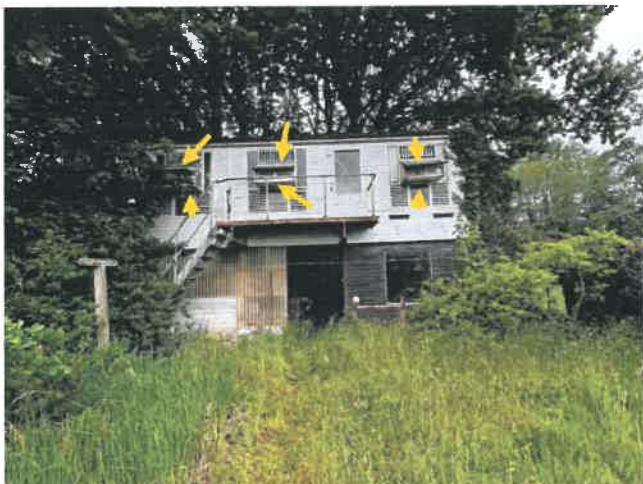
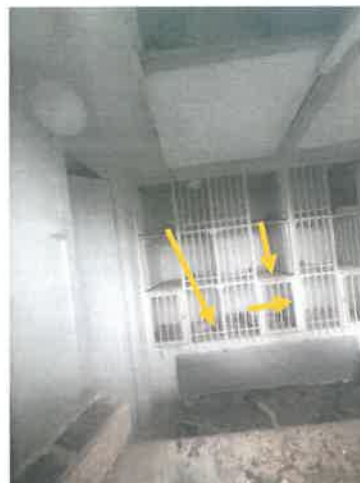
Fiche 13: Cementplaten in duivenhok 1 op allerlei plaatsen

Het asbestmateriaal valt onder de mijlpaal van 2040.

Aan de buitenzijde zijn er landingsplatforms gemaakt voor de duiven in menuiserietplaten, deze bevullen de grond eronder door de mosvorming die erop gekomen is.

Eindbeoordeling materiaalrisico	Verhoogd materiaalrisico en/of verhoogde kans op vezelvrijgave
---------------------------------	--

Gebondenheid	Categorie 1: hechtgebonden in oorsprong
Asbestsoort (vezeltype)	Alleen chrysotiel
Asbestconcentratie	Laag (< 50%)
Afschermingsgraad van het gehele materiaal	Geheel of deels vrij aan de buitenlucht
Toestand van het materiaal	Matig beschadigd, matig verweerd

Beschrijving	Cementplaten in duivenhok 1 op allerlei plaatsen
Omgeving	Grenst aan binnen- en buitenlucht
Primaire drager	Wand buitenschil
Asbestmateriaal	Plaat, paneel, tablet - Type Menuiserite
Bindmiddel van asbestmateriaal	Cement
Gebondenheid op basis van bindmiddel	Hecht

Hoeveelheid (oppervlakte - dikte - aantal)	• 14,00 m ² - 0,50 cm - 1 stuk
Totaal volume	0,07 m ³
Eenvoudig bereikbaar	Ja
Bevestigingswijze	• Genageld, geniet
Identificatiemethode	Vaststelling zonder monstername
Destructieve handeling voor identificatie	Nee
Opmerking	Landingsplatform voor de duiven, tussenvloeren duivenhokken, indelingen hokken en andere

- Verwijder dit asbestmateriaal zo snel mogelijk. Volg de toestand goed op.
- Hemelwater dat afspoelt van asbestcement daken of gevels kan asbestdeeltjes bevatten. Gebruik het enkel voor gesloten circuits (bv. spoelen toiletten). Reinig na het vervangen van het dak of de gevel de dakgoten en regenwaterput of -ton om asbesthoudend sediment of slib te verwijderen

- Eenvoudige handelingen: enkel door erkend asbestverwijderaar
De menuiserie platen laat je best verwijderen door vakmensen. De platen zijn vast genageld en dit is moeilijk om verwijderen zonder te beschadigen. Hierdoor is het aan geraden dit te laten verwijderen door vakmensen die erkend asbestverwijderaars zijn met opleiding eenvoudige handelingen.

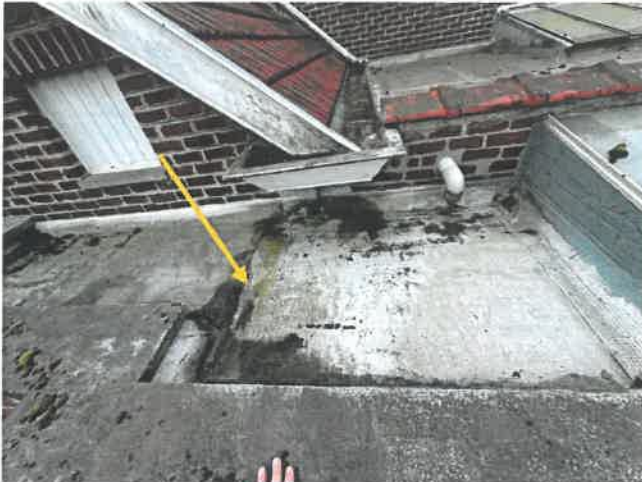
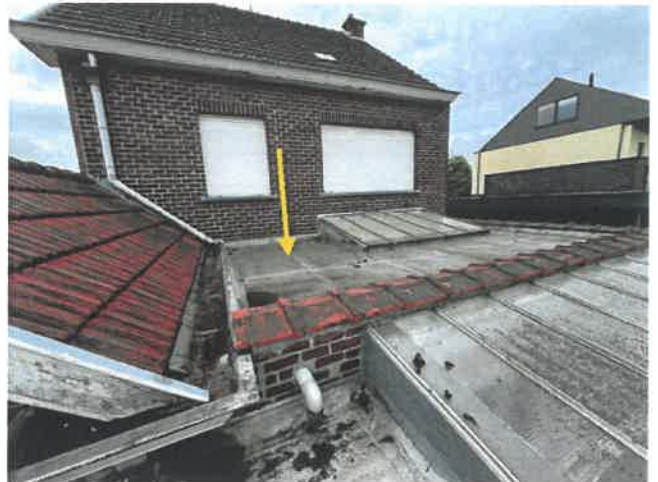
Fiche 14: Roofing dak eetplaats en wc (achterbouw hoofdhuus)

Het asbestmateriaal valt onder de mijlpaal van 2040.

Eindbeoordeling materiaalisico	Zeer laag materiaalisico en/of zeer lage kans op vezelvrijgave
--------------------------------	--

Gebondenheid	Categorie 1: hechtgebonden in oorsprong
Asbestsoort (vezeltype)	Alleen chrysotiel
Asbestconcentratie	Laag (< 50%)
Afschermingsgraad van het gehele materiaal	Geheel of deels vrij aan de buitenlucht
Toestand van het materiaal	Onbeschadigd, niet verweerd

Beschrijving	Roofing dak eetplaats en wc (achterbouw hoofdhuus)
Omgeving	Buiten
Primaire drager	Plat dak
Asbestmateriaal	Dak- en gevelbekleding - Roofing
Bindmiddel van asbestmateriaal	Bitumen (roofing, teer, asfalt)
Gebondenheid op basis van bindmiddel	Hecht
Hoeveelheid (oppervlakte - aantal)	• 18,00 m ² - 1 stuk
Totale oppervlakte	18,00 m ²
Eenvoudig bereikbaar	Ja

Bevestigingswijze	• Verlijmd, ingegoten, versmeerd
Identificatiemethode	Vaststelling zonder monstername Motivatie: Groot risico op structurele gevolgschade (lekschade, werking installatie,...)
Destructieve handeling voor identificatie	Nee

- Zorg voor een veilig beheer. Vermijd het beschadigen van het asbestmateriaal. Controleer de toestand jaarlijks op wijzigingen.
- Zorg voor een veilig beheer en verwijder dit asbestmateriaal wanneer het bij werken eenvoudig bereikbaar wordt. Controleer de toestand jaarlijks op wijzigingen.

- Eenvoudige handelingen: enkel door erkend asbestverwijderaer
Oude roofing kan asbest bevatten, maar staalnames kan lekkage veroorzaken. Laat bij werken eerst een extra staal nemen of laat het geheel verwijderen als asbest verdacht. Dit dient te gebeuren door vakmensen die erkend asbestverwijderaars zijn met opleiding eenvoudige handelingen.

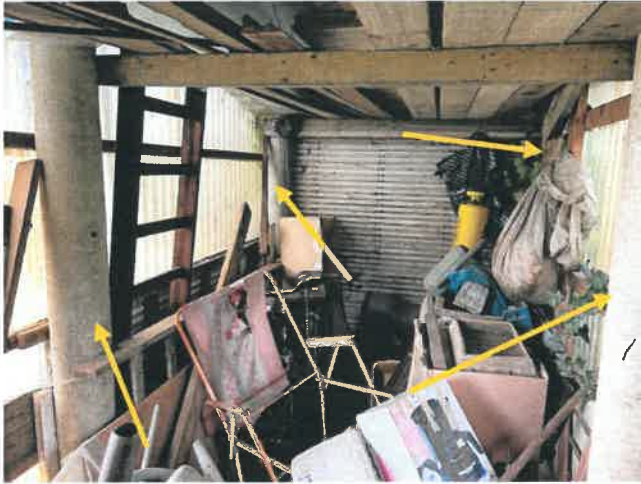
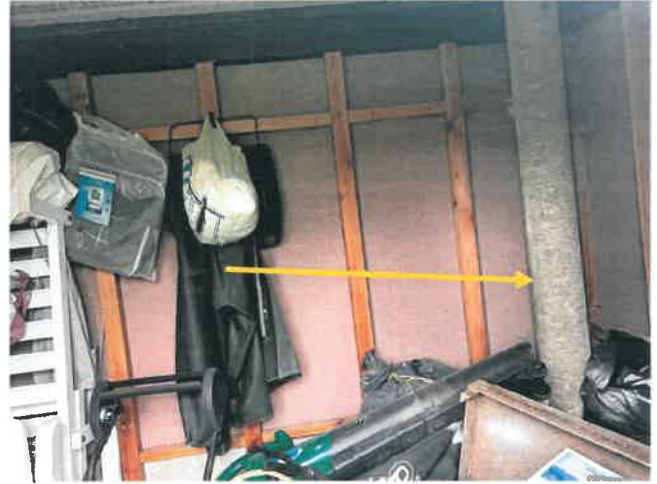
Het asbestmateriaal valt onder de mijlpaal van 2040.

Eindbeoordeling materiaalrisico	Zeer laag materiaalrisico en/of zeer lage kans op vezelvrijgave
---------------------------------	---

Gebondenheid	Categorie 1: hechtgebonden in oorsprong
Asbestsoort (vezeltype)	Alleen chrysotiel
Asbestconcentratie	Laag (< 50%)
Afschermingsgraad van het gehele materiaal	Geheel of deels vrij aan de buitenlucht
Toestand van het materiaal	Onbeschadigd, niet verweerd

Beschrijving	Steunpalen duivenhok 1
Omgeving	Grenst aan binnen- en buitenlucht
Primaire drager	Fundering-draagstructuur (horizontaal, verticaal)
Asbestmateriaal	Buis, koker, leiding, pijp, doorvoer
Bindmiddel van asbestmateriaal	Cement
Gebondenheid op basis van bindmiddel	Hecht
Hoeveelheid (lengte - omtrek - dikte - aantal)	• 2,00 m - 72,00 cm - 23,00 cm - 8 stuks
Totaal volume	2,65 m ³

Eenvoudig bereikbaar	Ja
Bevestigingswijze	<ul style="list-style-type: none">• Verlijmd, ingegoten, versmeerd
Identificatiemethode	Vaststelling zonder monstername
Destructieve handeling voor identificatie	Nee
Opmerking	Steunpalen voor duiventil die hierop staat. Cement buizen gevuld met beton.

- Zorg voor een veilig beheer. Vermijd het beschadigen van het asbestmateriaal. Controleer de toestand jaarlijks op wijzigingen.
- Zorg voor een veilig beheer en verwijder dit asbestmateriaal wanneer het bij werken eenvoudig bereikbaar wordt. Controleer de toestand jaarlijks op wijzigingen.

- Eenvoudige handelingen: enkel door erkend asbestverwijderaar
Door het gewicht en de ondersteunende functie van de palen kunnen deze pas verwijderd worden bij afbraak van de duivenhok.

De asbestbuizen zijn ingegoten in met beton, daarom is het aangeraden de buizen te laten verwijderen door vakmensen die erkend asbestverwijderaars zijn met opleiding eenvoudige handelingen.

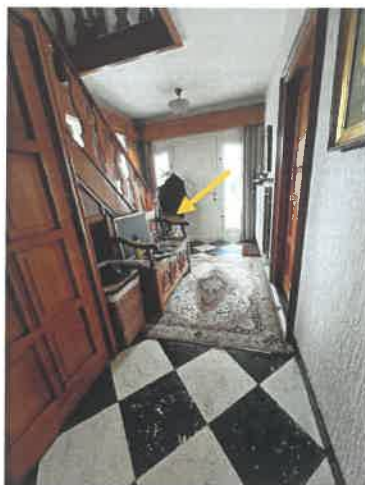
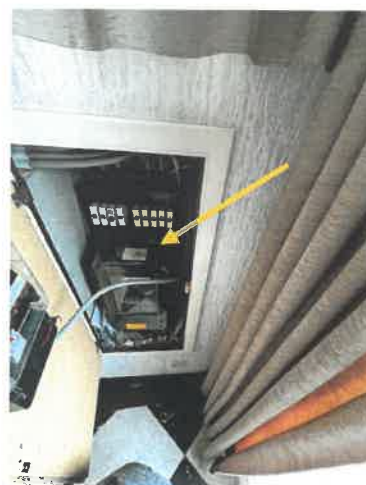
Het asbestmateriaal valt onder de mijlpaal van 2040.

Eindbeoordeling materiaalrisico	Zeer laag materiaalrisico en/of zeer lage kans op vezelvrijgave
Opmerking	De bakeliet zit in een kast weggewerkt en is niet vrij aan luchtstromen.

Gebondenheid	Categorie 1: hechtgebonden in oorsprong
Asbestsoort (vezeltype)	Crocidoliet aanwezig
Asbestconcentratie	Laag (< 50%)
Afschermingsgraad van het gehele materiaal	Stootvaste afscherming of omkasting
Toestand van het materiaal	Onbeschadigd, niet verweerd

Beschrijving	Bakeliet oude zekerings- en tellerkast
Omgeving	Binnen
Primaire drager	Communicatie en elektrische infrastructuur en uitrusting
Asbestmateriaal	Plaat, paneel, tablet - Type Bakeliet
Bindmiddel van asbestmateriaal	Kunststof of -hars
Gebondenheid op basis van bindmiddel	Hecht
Hoeveelheid (oppervlakte - dikte - aantal)	• 0,05 m ² - 10,00 cm - 1 stuk
Totaal volume	0,005 m ³
Eenvoudig bereikbaar	Ja

Bevestigingswijze	• Geschroefd
Identificatiemethode	Vaststelling zonder monstername
Destructieve handeling voor identificatie	Nee

- Zorg voor een veilig beheer. Vermijd het beschadigen van het asbestmateriaal. Controleer de toestand jaarlijks op wijzigingen.
- Zorg voor een veilig beheer en verwijder dit asbestmateriaal wanneer het bij werken eenvoudig bereikbaar wordt. Controleer de toestand jaarlijks op wijzigingen.

- Eenvoudige handelingen: enkel door erkend asbestverwijderaar
Bakeliet in elektriciteitstoepassingen laat je best verwijderen door vakmensen met opleiding elektriciteit en die erkend asbestverwijderaars zijn met opleiding eenvoudige handelingen. Er is gevaar voor elektrocutie.

Hier zal ook enkel de elektriciteitsmaatschappij de tellerkast mogen verwijderen.

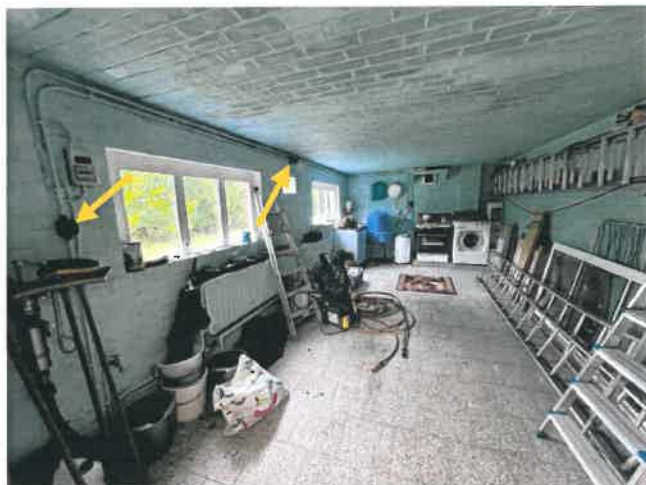
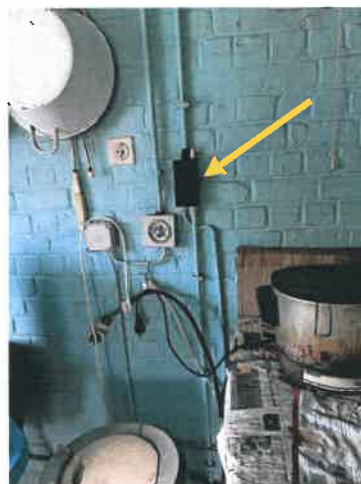
Het asbestmateriaal valt onder de mijlpaal van 2040.

Eindbeoordeling materiaalrisico	Laag materiaalrisico en/of verlaagde kans op vezelvrijgave
---------------------------------	--

Gebondenheid	Categorie 1: hechtgebonden in oorsprong
Asbestsoort (vezeltype)	Crocidoliet aanwezig
Asbestconcentratie	Laag (< 50%)
Afschermingsgraad van het gehele materiaal	Geheel of deels (ook) vrij aan de binnenlucht
Toestand van het materiaal	Onbeschadigd, niet verweerd

Beschrijving	Bakeliet schakelaar en lamphouder garage
Omgeving	Binnen
Primaire drager	Communicatie en elektrische infrastructuur en uitrusting
Asbestmateriaal	Plaat, paneel, tablet - Type Bakeliet
Bindmiddel van asbestmateriaal	Kunststof of -hars
Gebondenheid op basis van bindmiddel	Hecht
Hoeveelheid (oppervlakte - dikte - aantal)	• 0,02 m ² - 10,00 cm - 1 stuk
Totaal volume	0,002 m ³
Eenvoudig bereikbaar	Ja

Bevestigingswijze	• Geschroefd
Identificatiemethode	Vaststelling zonder monstername
Destructieve handeling voor identificatie	Nee
Opmerking	Schakelaar + schakelaar met stopcontact + lamphouder

- Zorg voor een veilig beheer. Vermijd het beschadigen van het asbestmateriaal. Controleer de toestand jaarlijks op wijzigingen.
- Zorg voor een veilig beheer en verwijder dit asbestmateriaal wanneer het bij werken eenvoudig bereikbaar wordt. Controleer de toestand jaarlijks op wijzigingen.

- Eenvoudige handelingen: mag via doe-het-zelf of door werknemer(s) met opleidingsattest eenvoudige handelingen
Bakelieten toepassingen mogen door de eigenaar vervangen worden, deze moeten op een veilige manier en zonder breuk verwijderd worden. Afvoeren als asbest verdacht.
- Eenvoudige handelingen: enkel door erkend asbestverwijderaar
Bakeliet in elektriciteitstoepassingen laat je best verwijderen door vakmensen met opleiding elektriciteit en die erkend asbestverwijderaars zijn met opleiding eenvoudige handelingen. Er is gevaar voor elektrocutie

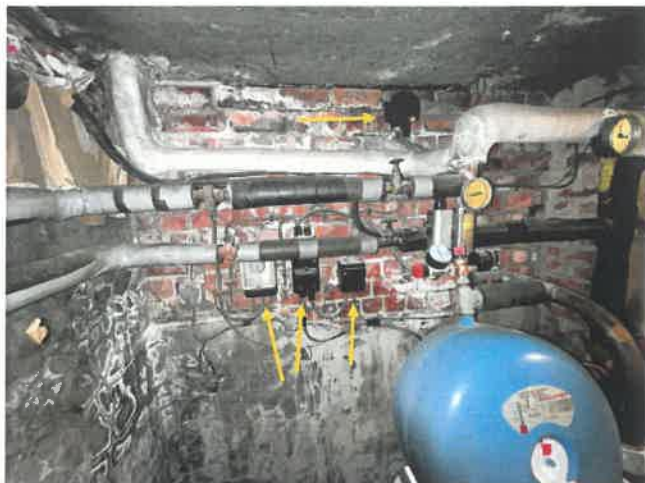
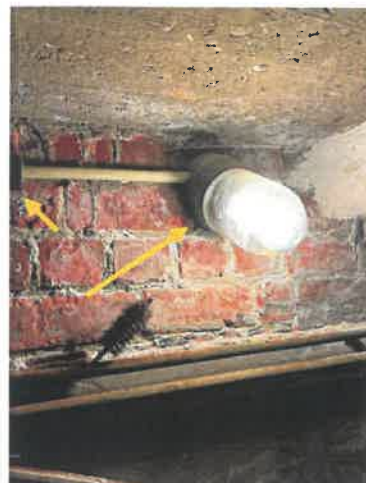
Fiche 18: Bakeliet kelder

Het asbestmateriaal valt onder de mijlpaal van 2040.

Eindbeoordeling materiaalrisico	Laag materiaalrisico en/of verlaagde kans op vezelvrijgave
---------------------------------	--

Gebondenheid	Categorie 1: hechtgebonden in oorsprong
Asbestsoort (vezeltype)	Crocidoliet aanwezig
Asbestconcentratie	Laag (< 50%)
Afschermingsgraad van het gehele materiaal	Geheel of deels (ook) vrij aan de binnenlucht
Toestand van het materiaal	Onbeschadigd, niet verweerd

Beschrijving	Bakeliet kelder
Omgeving	Binnen
Primaire drager	Communicatie en elektrische infrastructuur en uitrusting
Asbestmateriaal	Plaat, paneel, tablet - Type Bakeliet
Bindmiddel van asbestmateriaal	Kunststof of -hars
Gebondenheid op basis van bindmiddel	Hecht
Hoeveelheid (oppervlakte - dikte - aantal)	• 0,04 m ² - 5,00 cm - 1 stuk
Totaal volume	0,002 m ³
Eenvoudig bereikbaar	Ja
Bevestigingswijze	• Geschroefd
Identificatiemethode	Vaststelling zonder monstername

Destructieve handeling voor identificatie	Nee
Opmerking	In de kelder is een lamphouder, een schakelaar, een verdeeldoos en kabelklemmen aanwezig in bakeliet.

- Zorg voor een veilig beheer. Vermijd het beschadigen van het asbestmateriaal. Controleer de toestand jaarlijks op wijzigingen.
- Zorg voor een veilig beheer en verwijder dit asbestmateriaal wanneer het bij werken eenvoudig bereikbaar wordt. Controleer de toestand jaarlijks op wijzigingen.

- Eenvoudige handelingen: enkel door erkend asbestverwijderaar
Bakeliet in elektriciteitstoepassingen laat je best verwijderen door vakmensen met opleiding elektriciteit en die erkend asbestverwijderaars zijn met opleiding eenvoudige handelingen. Er is gevaar voor elektrocutie!

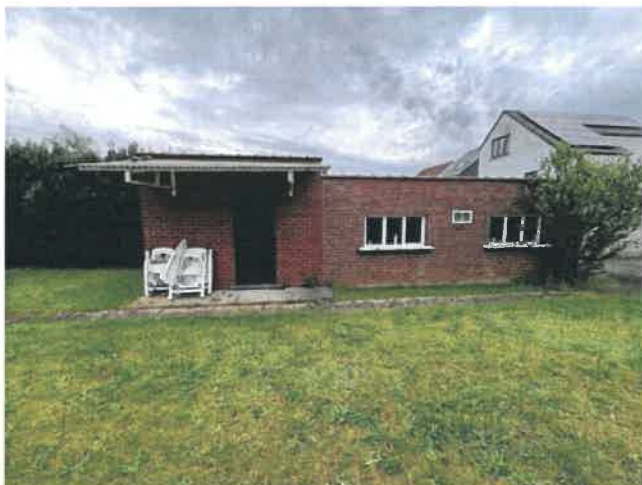
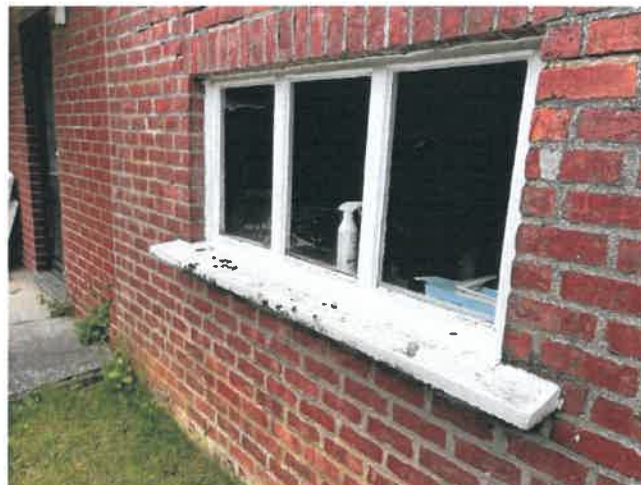
Fiche 19: Mastiek venster garage

Het asbestmateriaal valt onder de mijlpaal van 2040.

Eindbeoordeling materiaalrisico	Zeer laag materiaalrisico en/of zeer lage kans op vezelvrijgave
---------------------------------	---

Gebondenheid	Categorie 1: hechtgebonden in oorsprong
Asbestsoort (vezeltype)	Alleen chrysotiel
Asbestconcentratie	Laag (< 50%)
Afschermingsgraad van het gehele materiaal	Geheel of deels vrij aan de buitenlucht
Toestand van het materiaal	Onbeschadigd, niet verweerd

Beschrijving	Mastiek venster garage
Omgeving	Buiten
Primaire drager	Wandopening verticaal (raam, deur, ...)
Asbestmateriaal	In-situ afwerkingslagen - Pasta, stopverf, voegsel, stopsel, vulsel, mastiek, katten, ...
Bindmiddel van asbestmateriaal	Kitten, mastiek, pasta
Gebondenheid op basis van bindmiddel	Hecht
Hoeveelheid (gewicht - aantal)	• 1,00 kg - 1 stuk
Totaal gewicht	1,00 kg
Eenvoudig bereikbaar	Ja
Bevestigingswijze	• Verlijmd, ingegoten, versmeerd

Identificatiemethode	Vaststelling zonder monstername
Destructieve handeling voor identificatie	Nee
Opmerking	Venster garge zijn oud en de mastiek is niet beweegbaar. Hierdoor is deze asbest verdacht. Er werd geen staal genomen.

- Zorg voor een veilig beheer. Vermijd het beschadigen van het asbestmateriaal. Controleer de toestand jaarlijks op wijzigingen.
- Zorg voor een veilig beheer en verwijder dit asbestmateriaal wanneer het bij werken eenvoudig bereikbaar wordt. Controleer de toestand jaarlijks op wijzigingen.

- Eenvoudige handelingen: enkel door erkend asbestverwijderaar
De mastiek zit tussen buitenschrijnwerk en het glas. Dit kan pas degelijk verwijderd worden bij plaatsen van nieuw buitenschrijnwerk. Hierdoor is het aan te raden de asbest te laten verwijderen door vakmensen die erkend asbestverwijderaars zijn met opleiding eenvoudige handelingen.

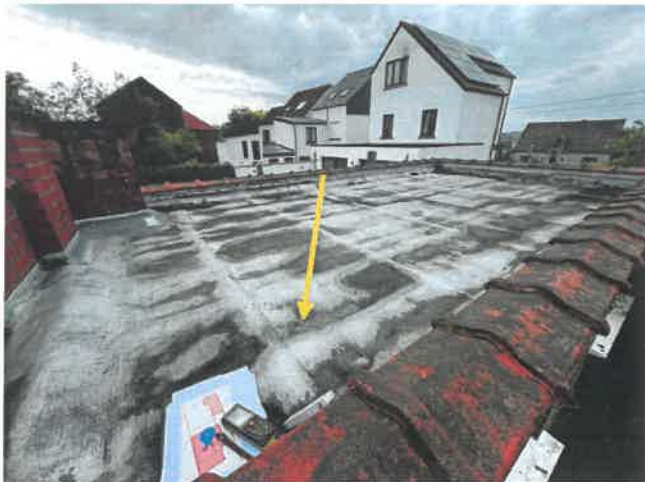
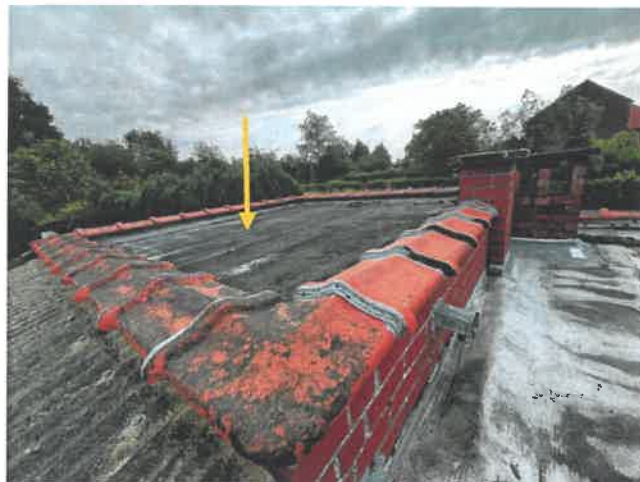
Het asbestmateriaal valt onder de mijlpaal van 2040.

Eindbeoordeling materiaalrisico	Zeer laag materiaalrisico en/of zeer lage kans op vezelvrijgave
---------------------------------	---

Gebondenheid	Categorie 1: hechtgebonden in oorsprong
Asbestsoort (vezeltype)	Alleen chrysotiel
Asbestconcentratie	Laag (< 50%)
Afschermingsgraad van het gehele materiaal	Geheel of deels vrij aan de buitenlucht
Toestand van het materiaal	Onbeschadigd, niet verweerd

Beschrijving	Roofing dak garage en berging
Omgeving	Buiten
Primaire drager	Plat dak
Asbestmateriaal	Dak- en gevelbekleding - Roofing
Bindmiddel van asbestmateriaal	Bitumen (roofing, teer, asfalt)
Gebondenheid op basis van bindmiddel	Hecht
Hoeveelheid (oppervlakte - aantal)	• 31,00 m ² - 1 stuk
Totale oppervlakte	31,00 m ²
Eenvoudig bereikbaar	Ja
Bevestigingswijze	• Verlijmd, ingegoten, versmeerd

Identificatiemethode	Vaststelling zonder monstername Motivatie: Groot risico op structurele gevolgschade (lekschade, werking installatie,...)
Destructieve handeling voor identificatie	Nee

- Zorg voor een veilig beheer. Vermijd het beschadigen van het asbestmateriaal. Controleer de toestand jaarlijks op wijzigingen.
- Zorg voor een veilig beheer en verwijder dit asbestmateriaal wanneer het bij werken eenvoudig bereikbaar wordt. Controleer de toestand jaarlijks op wijzigingen.

- Eenvoudige handelingen: enkel door erkend asbestverwijderaar
Oude roofing kan asbest bevatten, maar staalnames kan lekkage veroorzaken. Laat bij werken eerst een extra staal nemen of laat het geheel verwijderen als asbest verdacht. Dit dient te gebeuren door vakmensen die erkend asbestverwijderaars zijn met opleiding eenvoudige handelingen.

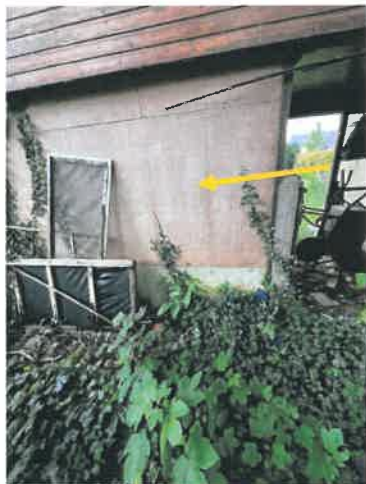
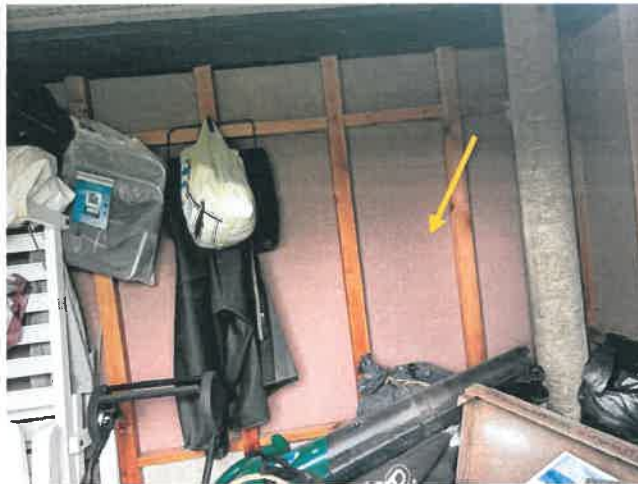
Het asbestmateriaal valt onder de mijlpaal van 2040.

Eindbeoordeling materiaalrisico	Laag materiaalrisico en/of verlaagde kans op vezelvrijgave
---------------------------------	--

Gebondenheid	Categorie 1: hechtgebonden in oorsprong
Asbestsoort (vezeltype)	Alleen chrysotiel
Asbestconcentratie	Laag (< 50%)
Afschermingsgraad van het gehele materiaal	Geheel of deels vrij aan de buitenlucht
Toestand van het materiaal	Licht beschadigd, licht verweerd. Intact materiaal type Pical – asbestboard of categorie III 'gebondenheid'

Beschrijving	Cementplaat dichtingswand duivenkot 1
Omgeving	Grenst aan binnen- en buitenlucht
Primaire drager	Wand buitenschil
Asbestmateriaal	Plaat, paneel, tablet - Type Menuiserie
Bindmiddel van asbestmateriaal	Cement
Gebondenheid op basis van bindmiddel	Hecht
Hoeveelheid (oppervlakte - dikte - aantal)	• 7,00 m ² - 0,50 cm - 1 stuk
Totaal volume	0,035 m ³
Eenvoudig bereikbaar	Ja
Bevestigingswijze	• Genageld, geniet
Identificatiemethode	Vaststelling zonder monstername

Destructieve handeling voor identificatie	Nee
Opmerking	Rug van bergingsruimte rechts, onderaan in duivenhok

- Zorg voor een veilig beheer en verwijder dit asbestmateriaal wanneer het bij werken eenvoudig bereikbaar wordt. Controleer de toestand jaarlijks op wijzigingen.

- Eenvoudige handelingen: enkel door erkend asbestverwijderaars
De menuiserie platen laat je best verwijderen door vakmensen. De platen zijn vast genageld en dit is moeilijk om verwijderen zonder te beschadigen. Hierdoor is het aan geaden dit te laten verwijderen door vakmensen die erkend asbestverwijderaars zijn met opleiding eenvoudige handelingen.

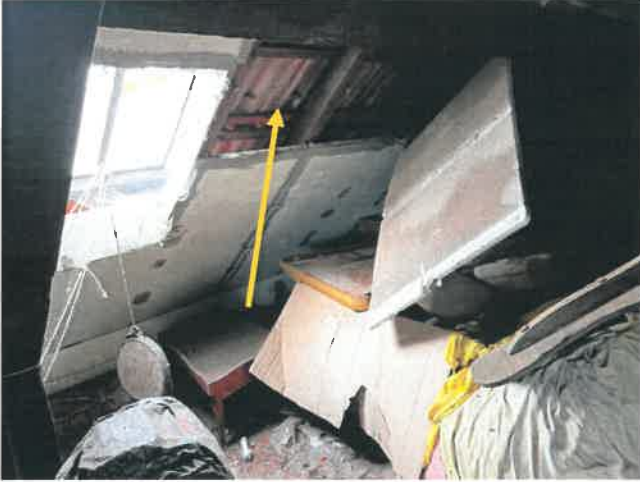
Fiche 22: Onderdak van het hoofgebouw

Er is in het klein dak boven de keuken en het hoofddak geen onderdak aanwezig.

Identificatiemethode	Vaststelling & expertise (niet-asbestverdacht)
Primaire drager	Schuin dak
(Asbest)materiaal	Niet aanwezig
Bindmiddel	Niet aanwezig
Gebondenheid bindmiddel	Hecht

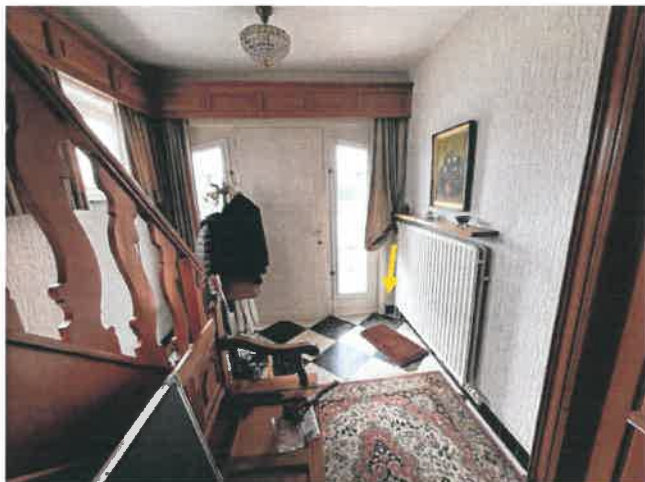
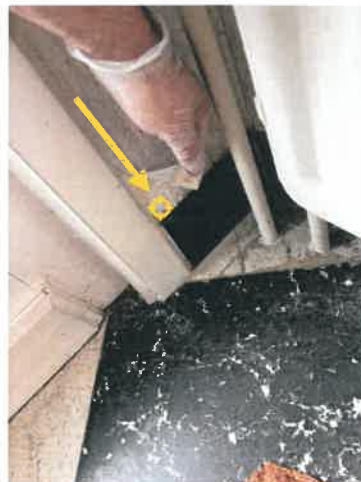
Fiche 23: Pleisterwerk muren

Geen asbest

#	Type	Referentie	Resultaat
23.1	Mengmonster	24/076-001	Geen asbest

Beschrijving	Pleisterwerk muren
Omgeving	Binnen
Primaire drager	Binnenwand

Bindmiddel van materiaal	Gips - kalk
Gebondenheid op basis van bindmiddel	Niet-hechtgebonden
Hoeveelheid (oppervlakte - dikte - aantal)	• 330,00 m ² - 1,20 cm - 1 stuk
Totaal volume	3,96 m ³
Identificatiemethode	Vaststelling met monstername
Destructieve handeling voor identificatie	Nee
Opmerking	Stalen +0 inkom, +0 living, +0 keuken, +1 trappenhal, +1 badkamer, +1 slaapkamer voor

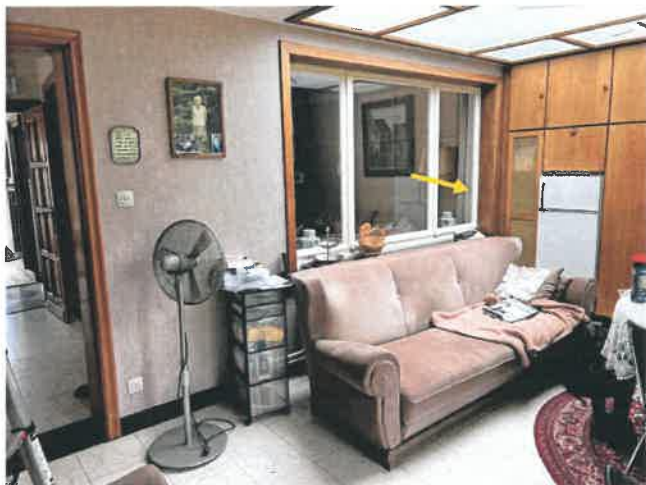
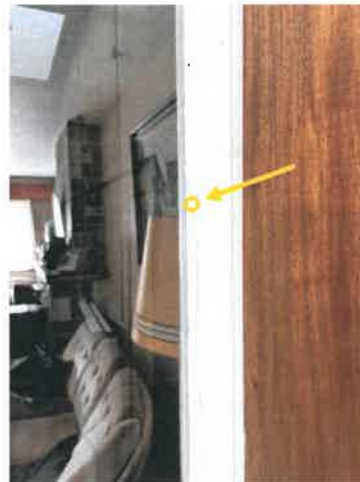
Fiche 24: Mastiek oude venster aansluiting glas

Geen asbest

#	Type	Referentie	Resultaat
24.1	Puntmonster	24/076-003	Geen asbest

Beschrijving	Mastiek oude venster aansluiting glas
Omgeving	Binnen
Primaire drager	Wandopening verticaal (raam, deur, ...)
Bindmiddel van materiaal	Kitten, mastiek, pasta

Gebondenheid op basis van bindmiddel	Hecht
Hoeveelheid (gewicht - aantal)	• 0,40 kg - 1 stuk
Totaal gewicht	0,40 kg
Identificatiemethode	Vaststelling met monstername
Destructieve handeling voor identificatie	Nee
Opmerking	Oude venster met enkel glas die staat tussen de living en de eetplaats.
