Asbestinventarisatetest

Wielewaaistraat 6, 2610 Antwerpen

Attestnummer : 20240729-000299.000

Zone 1: Hoofdgebouw

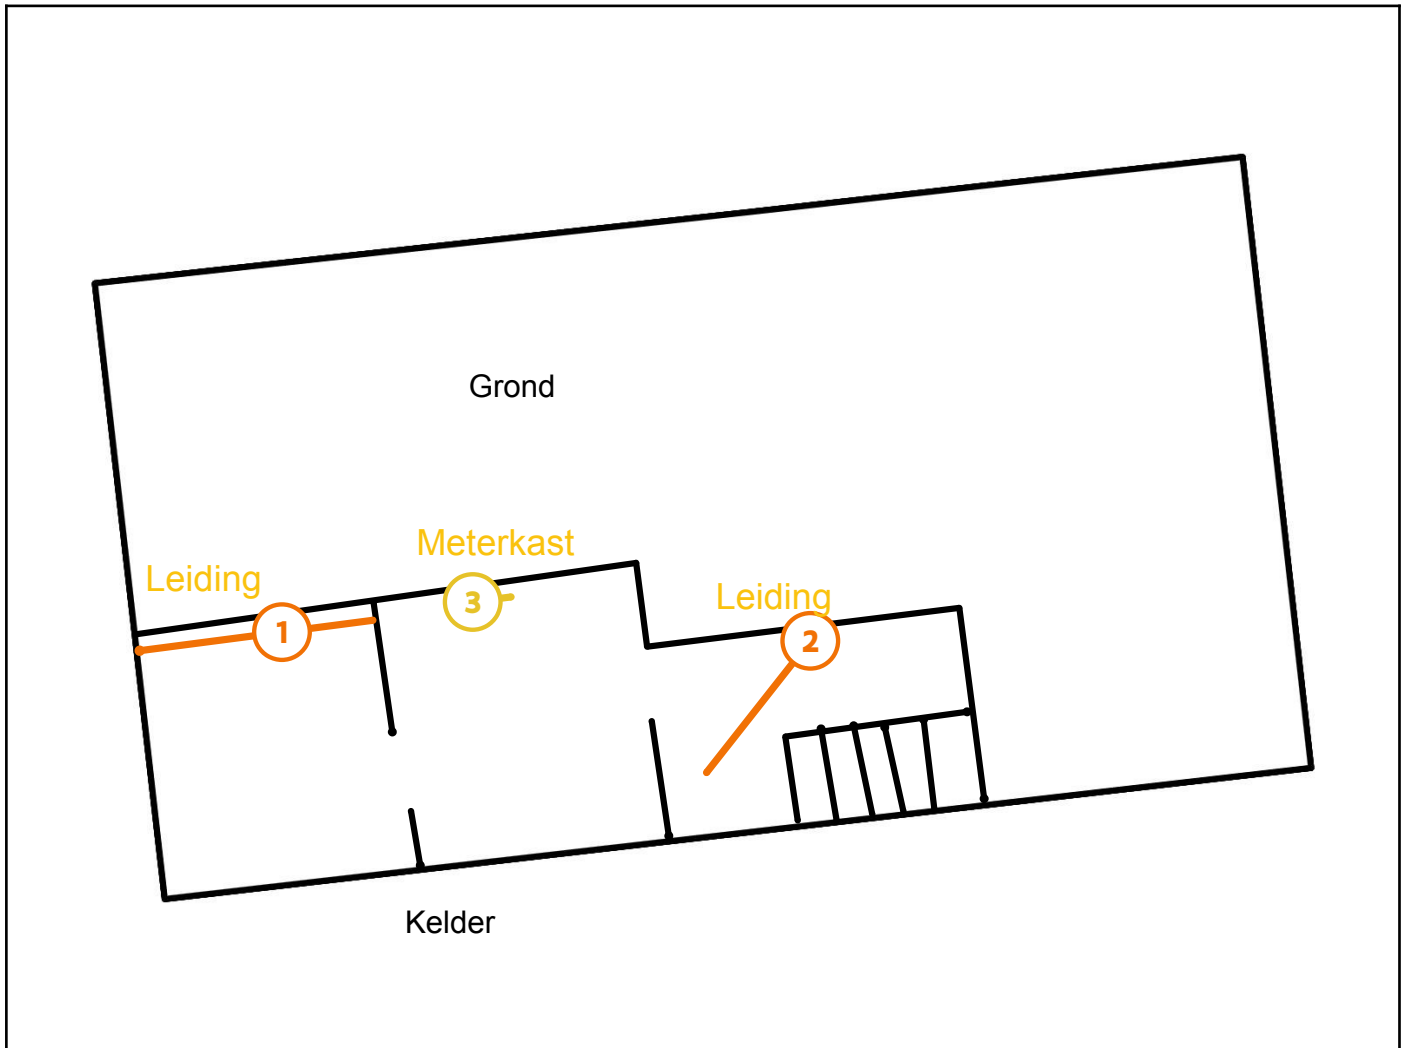
Plan 1.5: Kelder

| Beschrijving | Type | Actie |
|---|---|---|
| 1. afvoerleiding in kelder | Asbestmateriaal | Verwijderen |
| 2. Leiding in kelder | Asbestmateriaal | Verwijderen |
| 3. Meterkast | Asbestmateriaal | Zorgvuldig beheren |

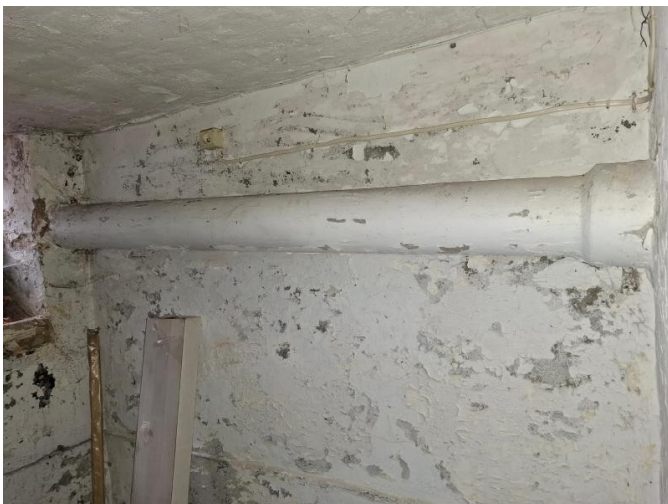
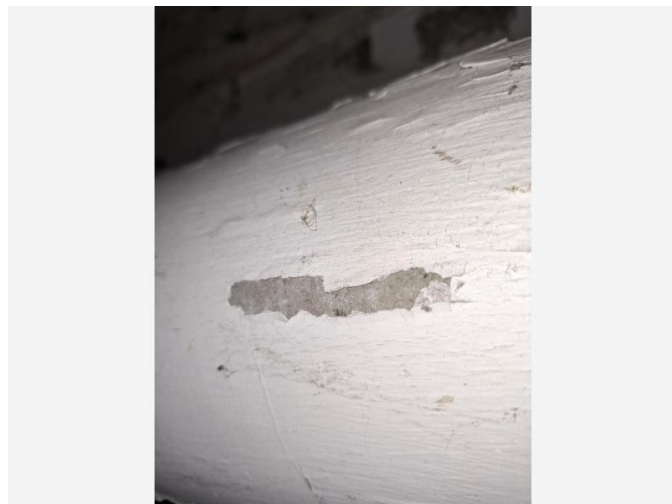
| Fiche 1: afvoerleiding in kelder..... | 13 |

| Eindbeoordeling materiaalrisico | Verhoogd materiaalrisico en/of verhoogde kans op vezelvrijgave |

| Asbestsoort (vezeltype) | Crocidoliet aanwezig |
| Toestand van het materiaal | Licht beschadigd, licht verweerd. Intact calciumsilicaatmateriaal of categorie III 'gebondenheid' |

| Beschrijving | afvoerleiding in kelder |
| Opmerking | in voorste kelder |

Verwijderen

- Zorg voor een veilig beheer. Vermijd het beschadigen van het asbestmateriaal. Controleer de toestand jaarlijks op wijzigingen.

- Eenvoudige handelingen: mag via doe-het-zelf of door werknemer(s) met opleidingsattest eenvoudige handelingen
AC toepassing. Voor verwijdering fixeren en voorzichtig losmaken.

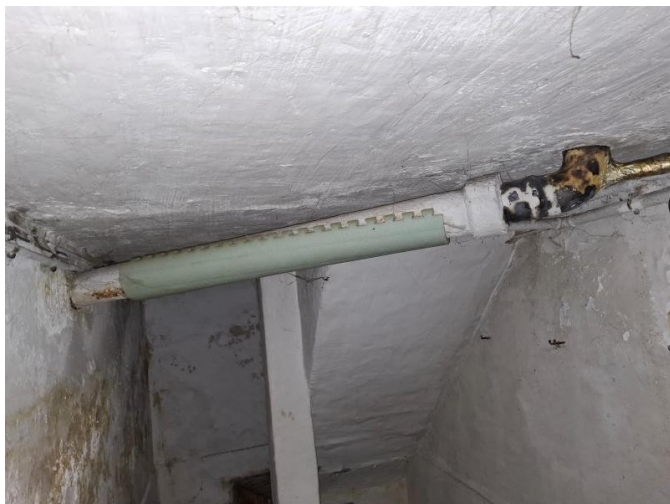
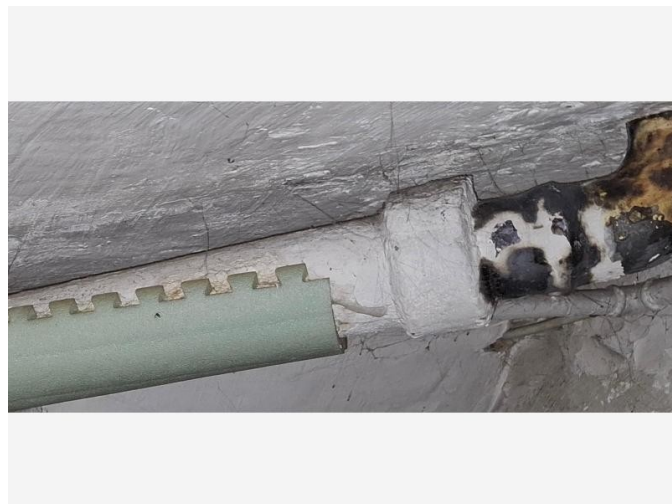
| Fiche 2: Leiding in kelder..... | 16 |

| Eindbeoordeling materiaalrisico | Verhoogd materiaalrisico en/of verhoogde kans op vezelvrijgave |

| Asbestsoort (vezeltype) | Crocidoliet aanwezig |
| Toestand van het materiaal | Licht beschadigd, licht verweerd. Intact calciumsilicaatmateriaal of categorie III 'gebondenheid' |

| Beschrijving | Leiding in kelder |
| Opmerking | Mogelijk nog deel leiding onder de grond |

Verwijderen

- Zorg voor een veilig beheer. Vermijd het beschadigen van het asbestmateriaal. Controleer de toestand jaarlijks op wijzigingen.

- Eenvoudige handelingen: mag via doe-het-zelf of door werknemer(s) met opleidingsattest eenvoudige handelingen
Voorzichtig losmaken mogelijk

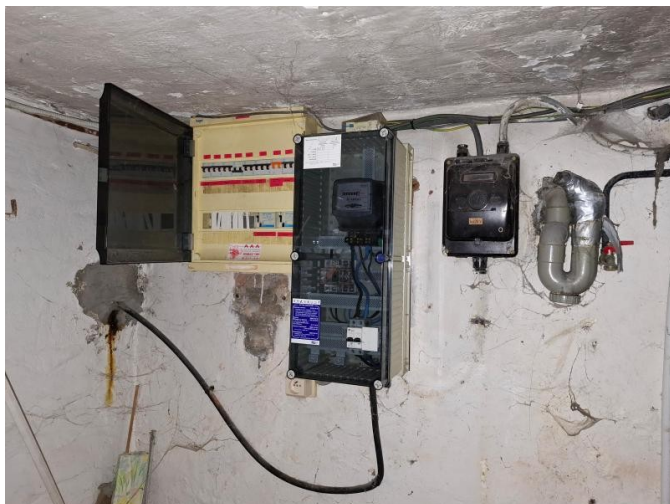
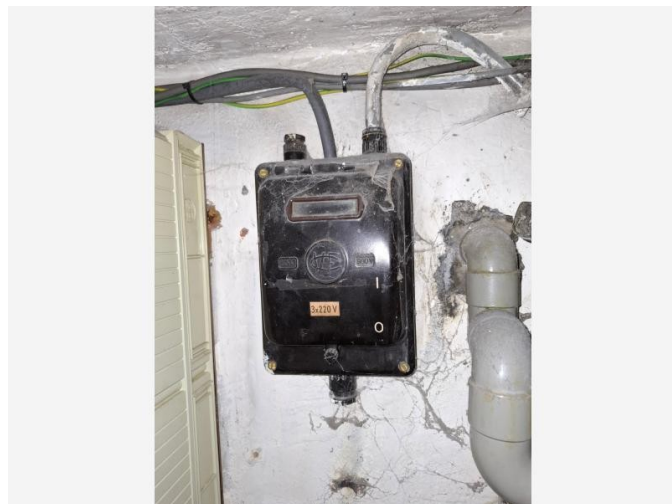
| Fiche 3: Meterkast..... | 19 |

| Eindbeoordeling materiaalrisico | Laag materiaalrisico en/of verlaagde kans op vezelvrijgave |

| Asbestsoort (vezeltype) | Crocidoliet aanwezig |
| Toestand van het materiaal | Onbeschadigd, niet verweerd |

| Beschrijving | Meterkast |
| Asbestmateriaal | Plaat, paneel, tablet - Type Bakeliet |

Zorgvuldig beheren

- Zorg voor een veilig beheer. Vermijd het beschadigen van het asbestmateriaal. Controleer de toestand jaarlijks op wijzigingen.

- Eenvoudige handelingen: mag via doe-het-zelf of door werknemer(s) met opleidingsattest eenvoudige handelingen
Dient te worden verwijderd door de netbeheerder bij het vernieuwen van de meter

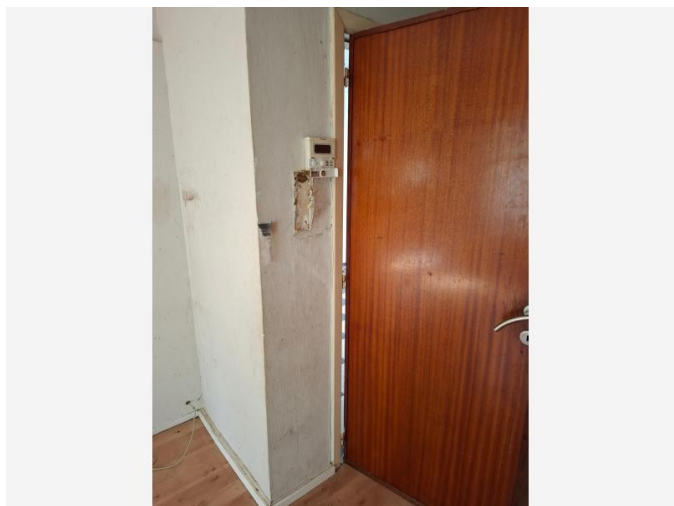
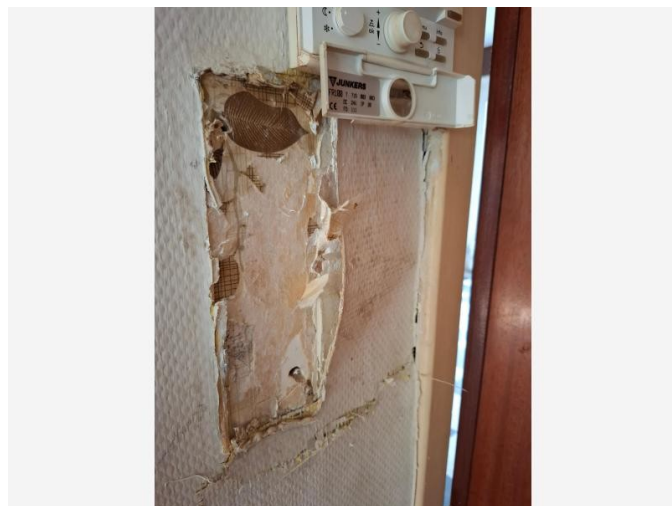
Fiche 4: Bezetting muren

Geen asbest

| # | Type | Referentie | Resultaat |
|---|---|---|---|
| 4.1 | Mengmonster | MM1 | Geen asbest |

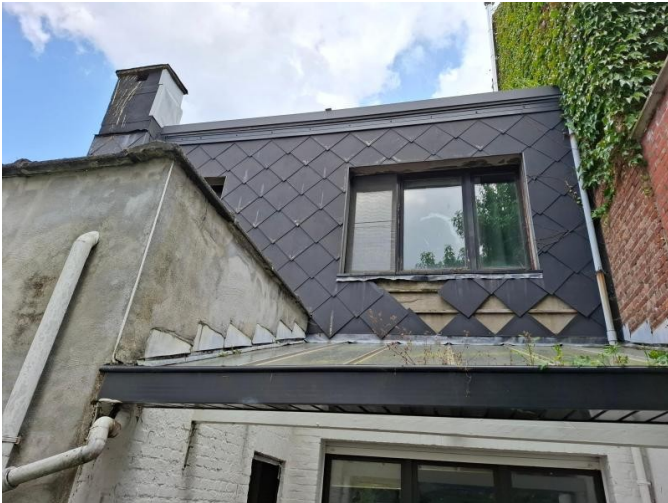
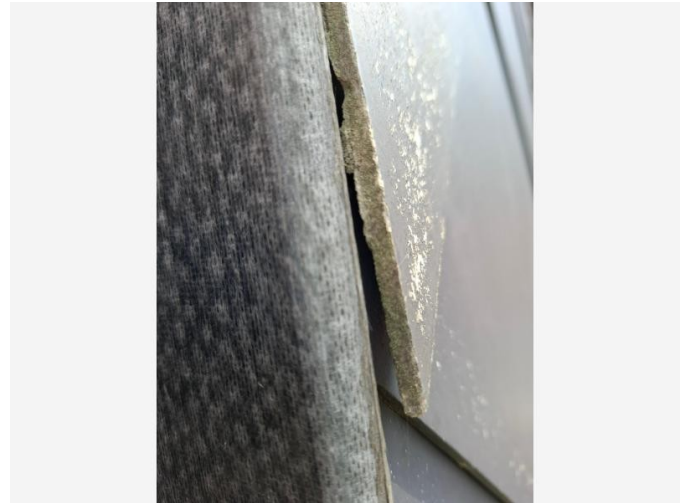
Fiche 5: Leien achtergevel

Geen asbest

| # | Type | Referentie | Resultaat |
|---|---|---|---|
| 5.1 | Puntmonster | MM3 | Geen asbest |

| Opmerking | enkel aan gevel verdieping achteraan |

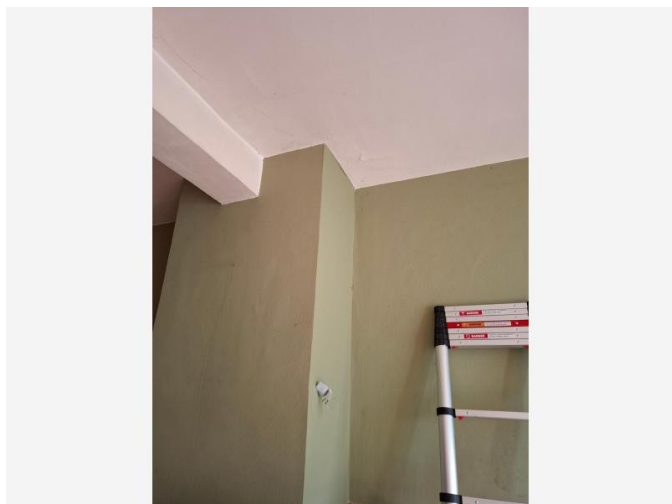
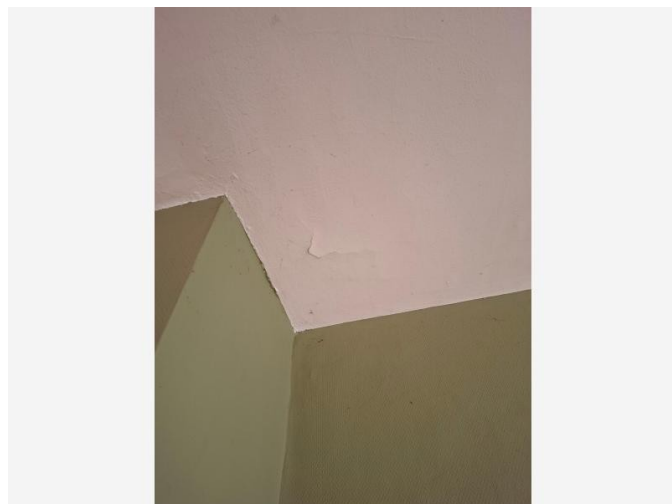
| Fiche 6: bezetting plafond..... | 27 |

Geen asbest

| # | Type | Referentie | Resultaat |
|---|---|---|---|
| 6.1 | Mengmonster | MM2 | Geen asbest |
