# Asbestinventarisatetest

Meerdorp 2, 2321 Hoogstraten

Attestnummer : 20240318-000468.000

Uitgegeven op : 18.03.2024

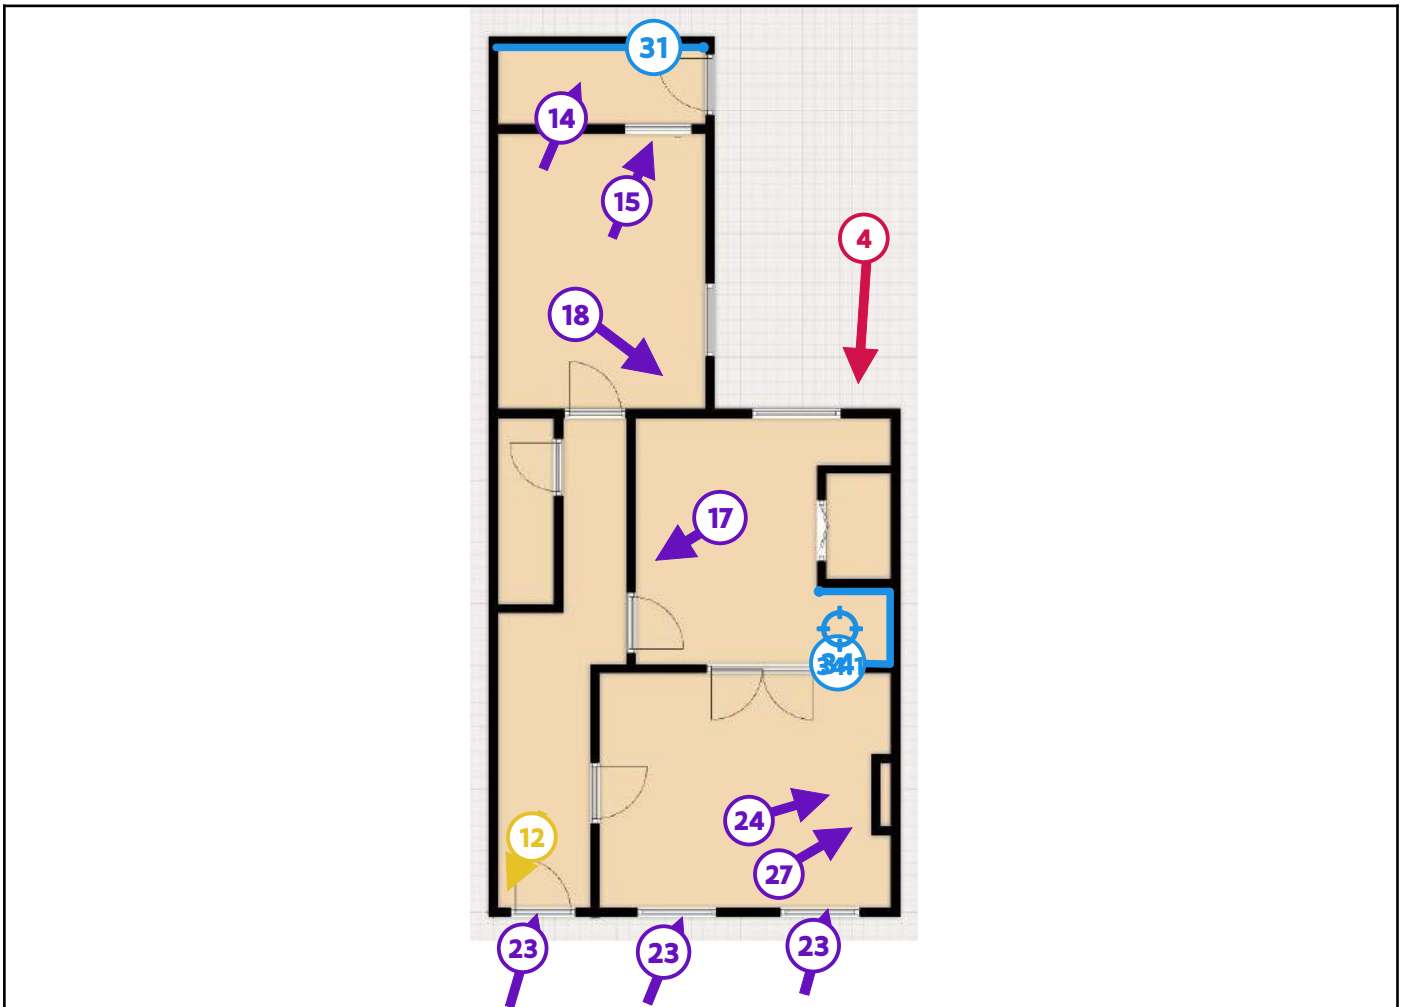
## Plan 1.2: Gelijkvloers Woning #2

Beschrijving	Type	Actie
4. Golfplaat gedemonteerd	Asbestmateriaal	Dringend verwijderen
12. Bakeliet	Asbestmateriaal	Zorgvuldig beheren
14. Boiler	Advies	-
15. Dorpel	Advies	-
17. Tegellijm plint	Advies	-
18. Zeil	Advies	-
23. Siliconen Ramen	Advies	-

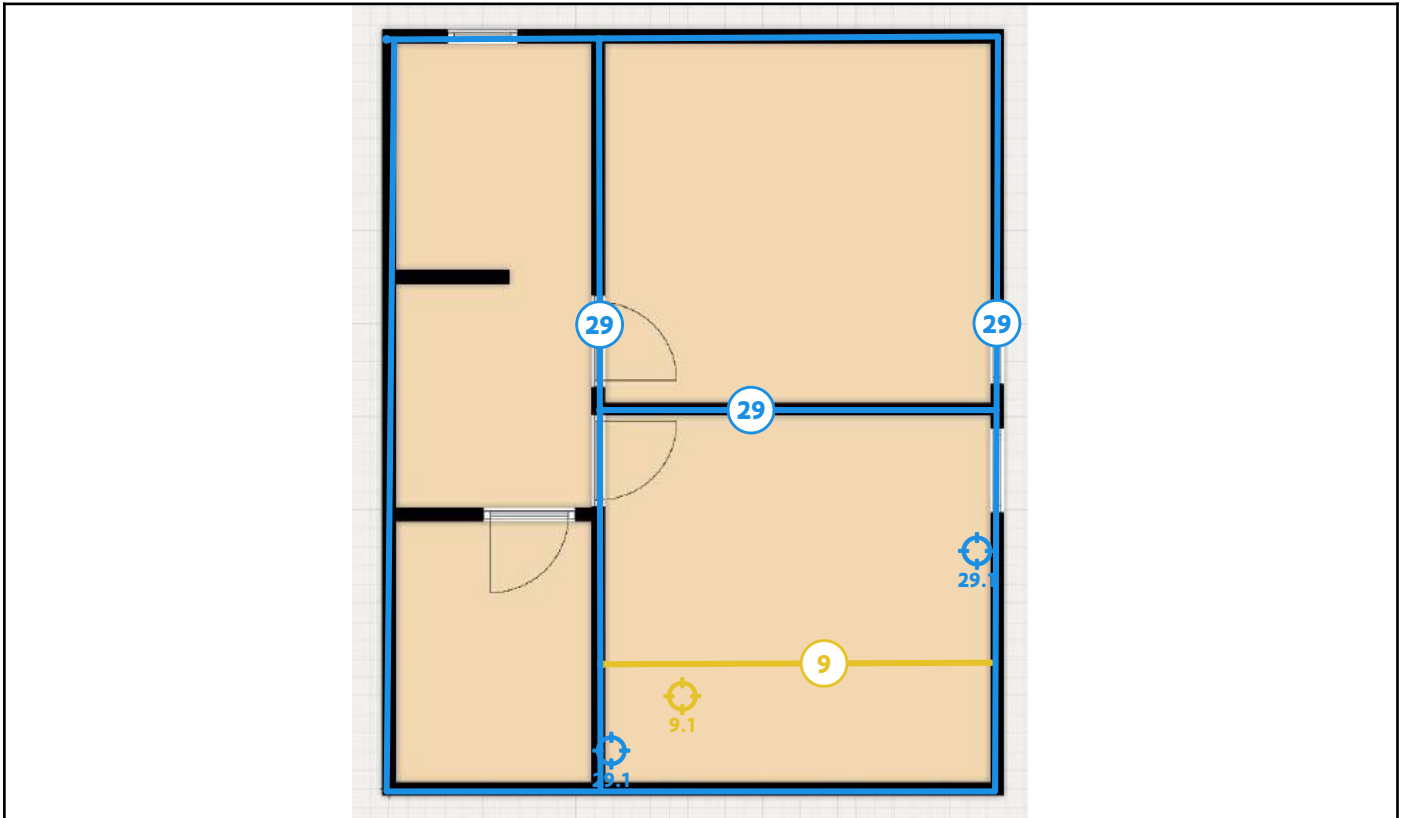
## Plan 1.7: Tweede Verdieping Woning #2 - Pleister Muur

Beschrijving	Type	Actie
9. Cementplaat zolder	Asbestmateriaal	Zorgvuldig beheren
9.1 Code: mm15	Puntmonster	-
29. Pleister muur	Geen asbest	-
29.1 Code: mm11	Mengmonster	-

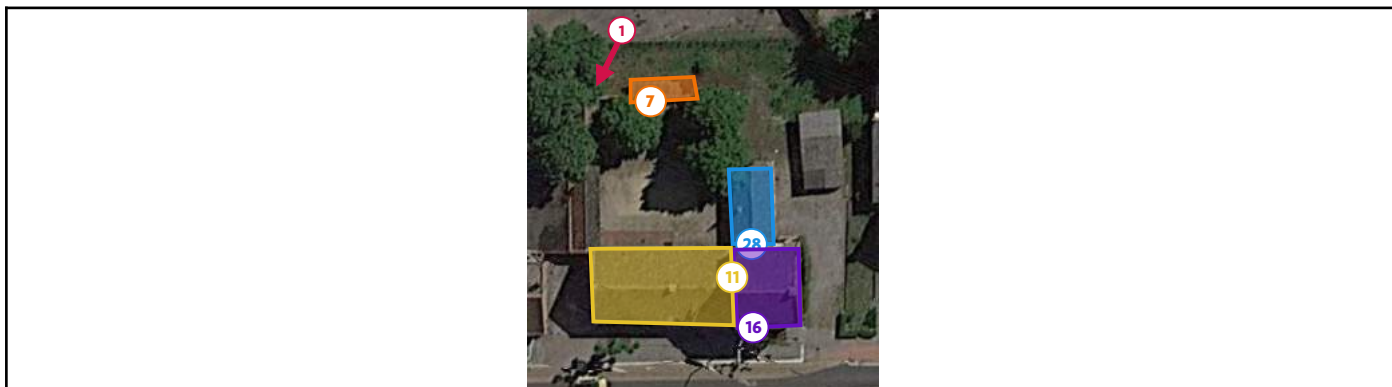
## Plan 1.11: Overzicht

Beschrijving	Type	Actie
1. Golfplaat Afsluiting Tuinhek	Asbestmateriaal	Dringend verwijderen
7. #4 Golfplaat WC koer	Asbestmateriaal	Verwijderen
11. #4 Onderdak Bibliotheek	Asbestmateriaal	Zorgvuldig beheren
16. Onderdak hoofdhuis	Advies	-
28. Onderdak aanbouw	Geen asbest	-

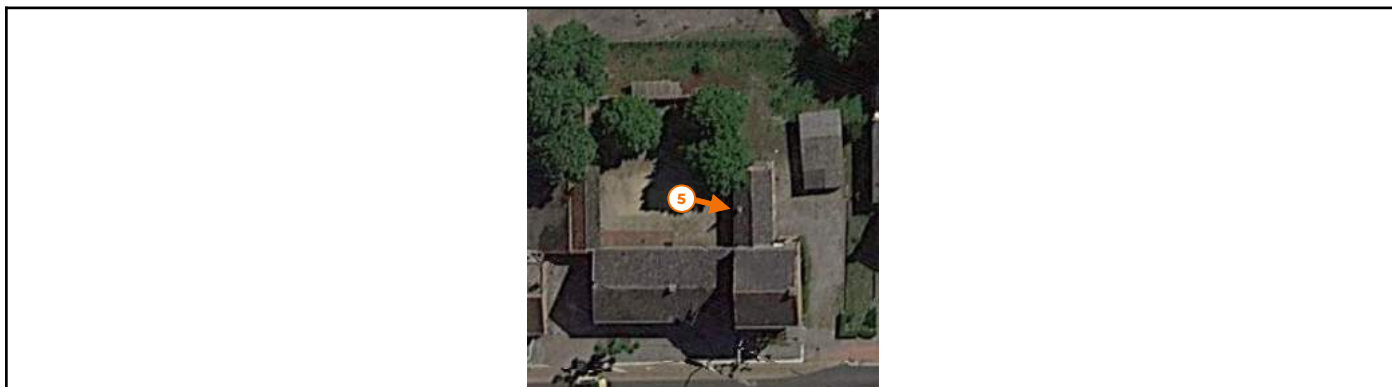
## Plan 1.12: Dak - Schoorsteen

Beschrijving	Type	Actie
5. Schoorsteen	Asbestmateriaal	<a href="#">Verwijderen</a>

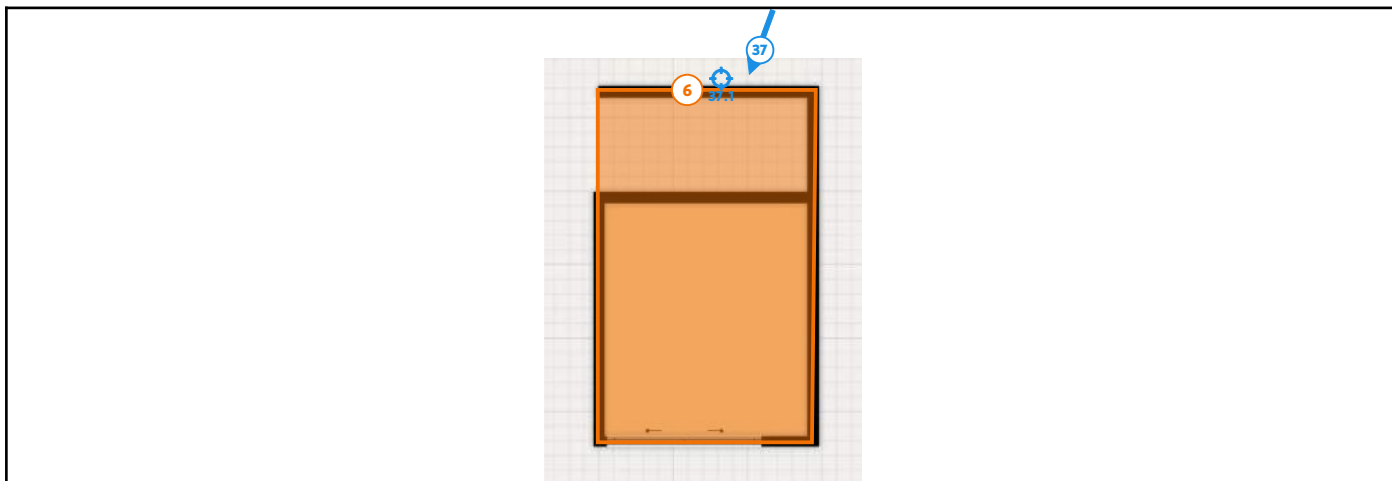
## Plan 2.1: Garage Woning #2

Beschrijving	Type	Actie
6. Golfplaat Garage	Asbestmateriaal	<a href="#">Verwijderen</a>
37. Mastiek tuinhuis	Geen asbest	-
37.1 Code: mm17	Puntmonster	-

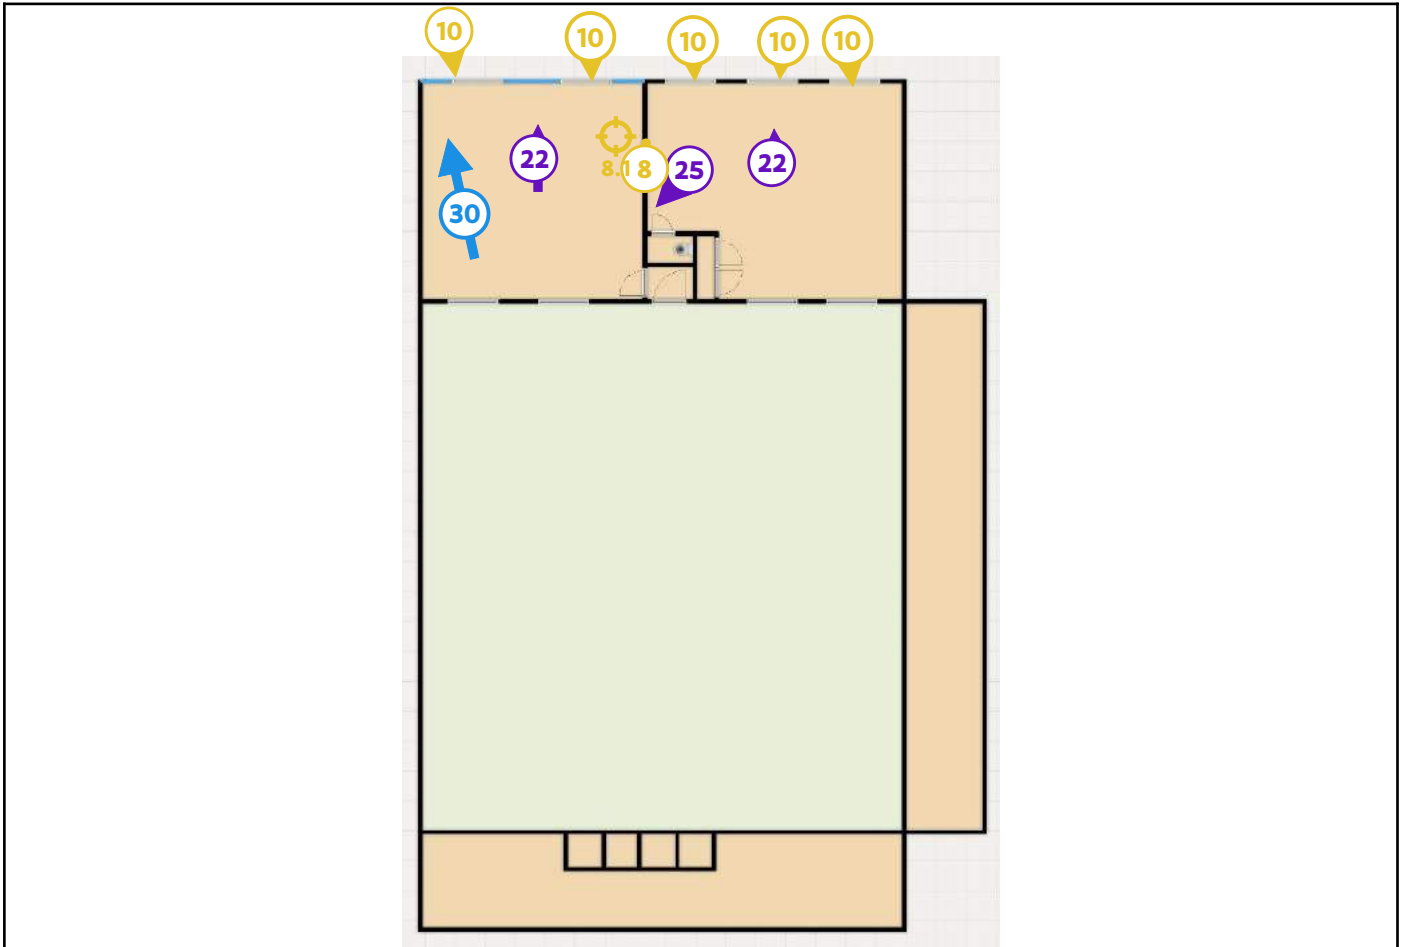
## Plan 4.1: Bibliotheek #4

Beschrijving	Type	Actie
8. #4 Dorpel Massal	Asbestmateriaal	Zorgvuldig beheren
8.1 Code: mm5	Puntmonster	-
10. #4 Mastiek Ramen Bibliotheek	Asbestmateriaal	Zorgvuldig beheren
22. #4 vensterbank	Advies	-
25. #4 Tegellijm Plinten	Advies	-
30. #4 Restant Vloerzeil	Geen asbest	-

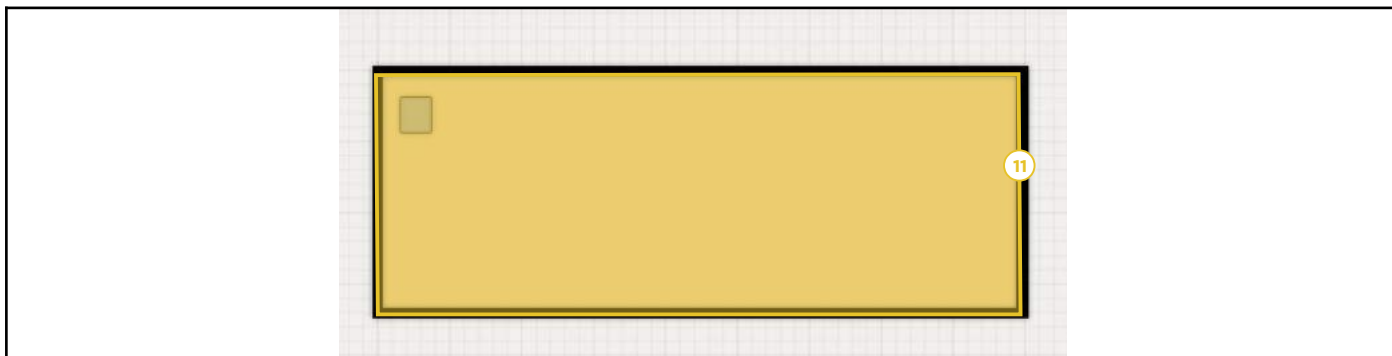
## Plan 4.5: Zolder BIB - Onderdak #4

Beschrijving	Type	Actie
11. #4 Onderdak Bibliotheek	Asbestmateriaal	Zorgvuldig beheren

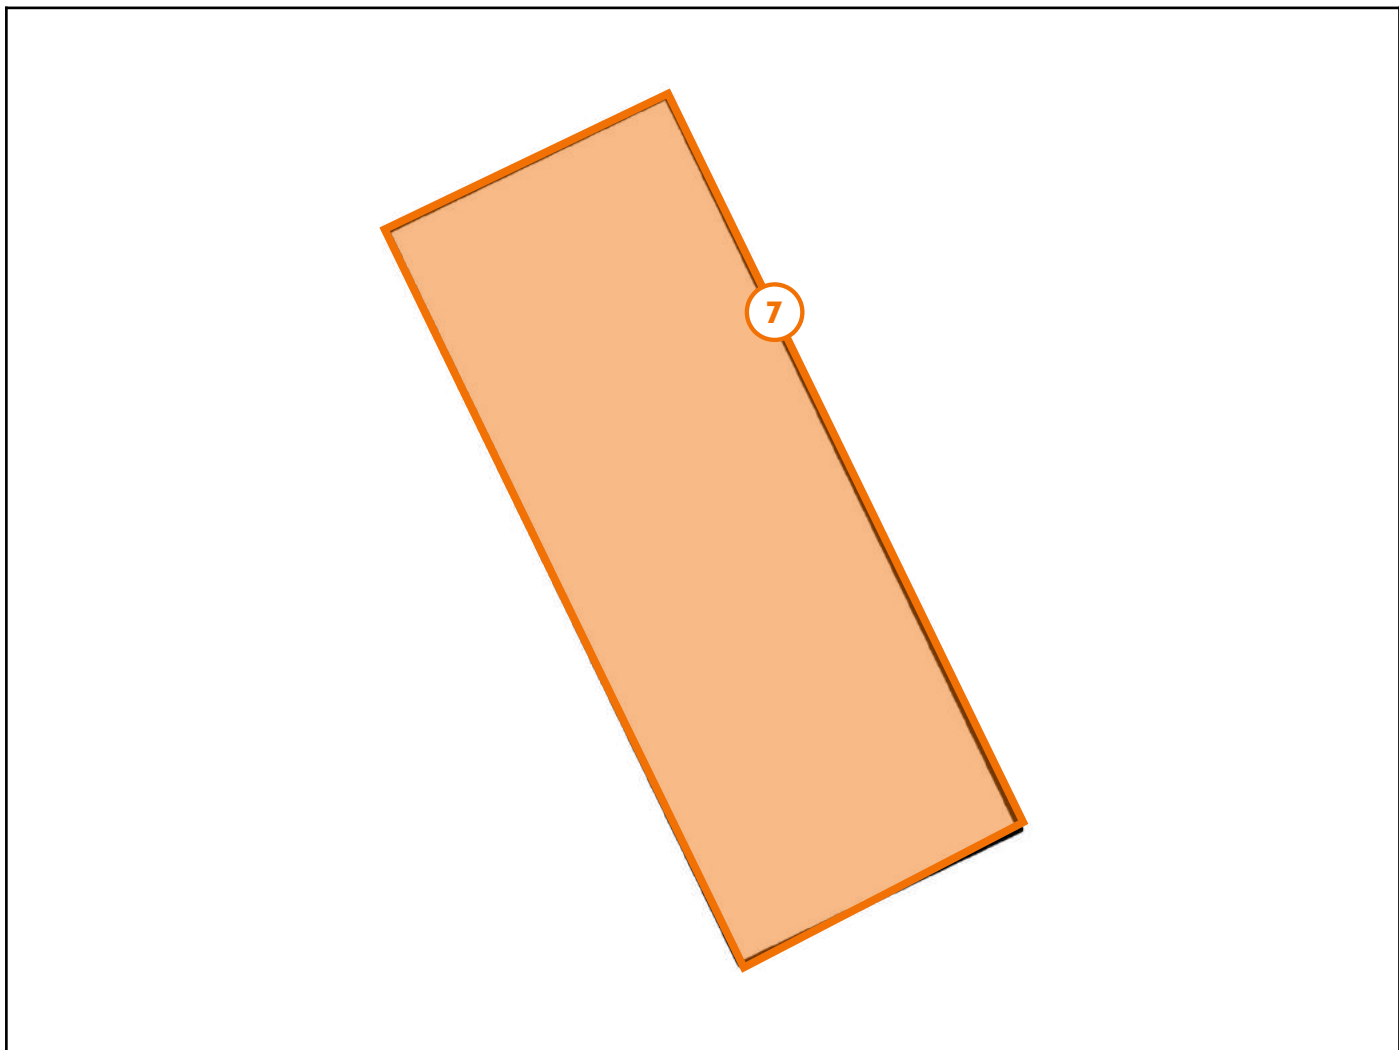
## Plan 5.2: WC Speelplaats #4 plan - Dak

Beschrijving	Type	Actie
7. #4 Golfplaat WC koer	Asbestmateriaal	<a href="#">Verwijderen</a>

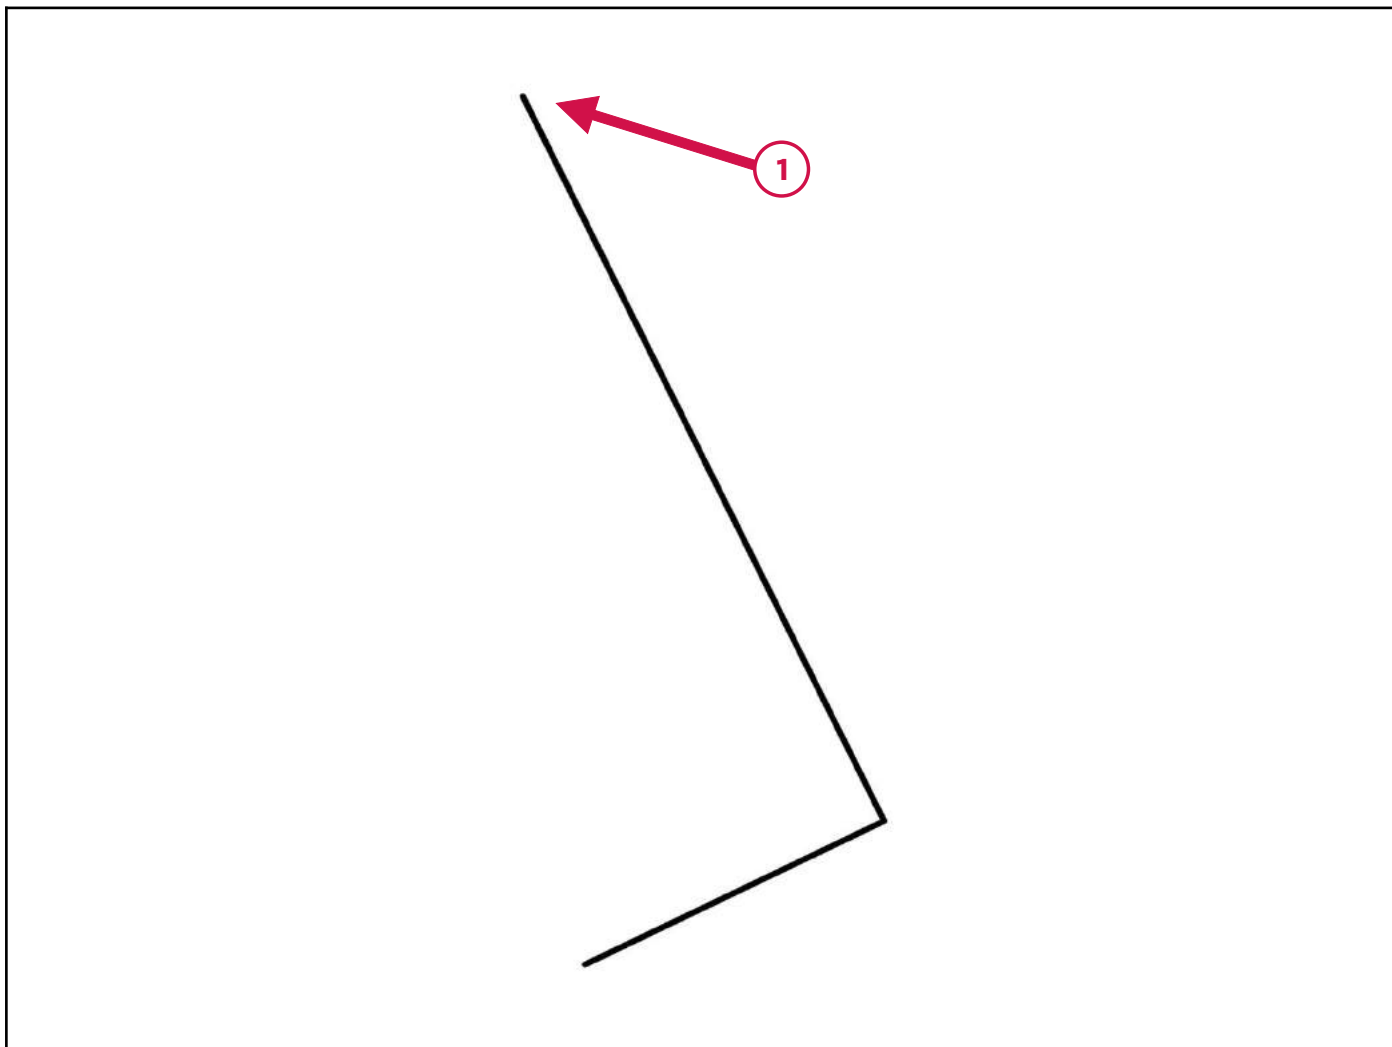
## Plan 8.1: Muur Speelplaats plan

Beschrijving	Type	Actie
1. Golfplaat Afsluiting Tuinhek	Asbestmateriaal	<b>Dringend verwijderen</b>

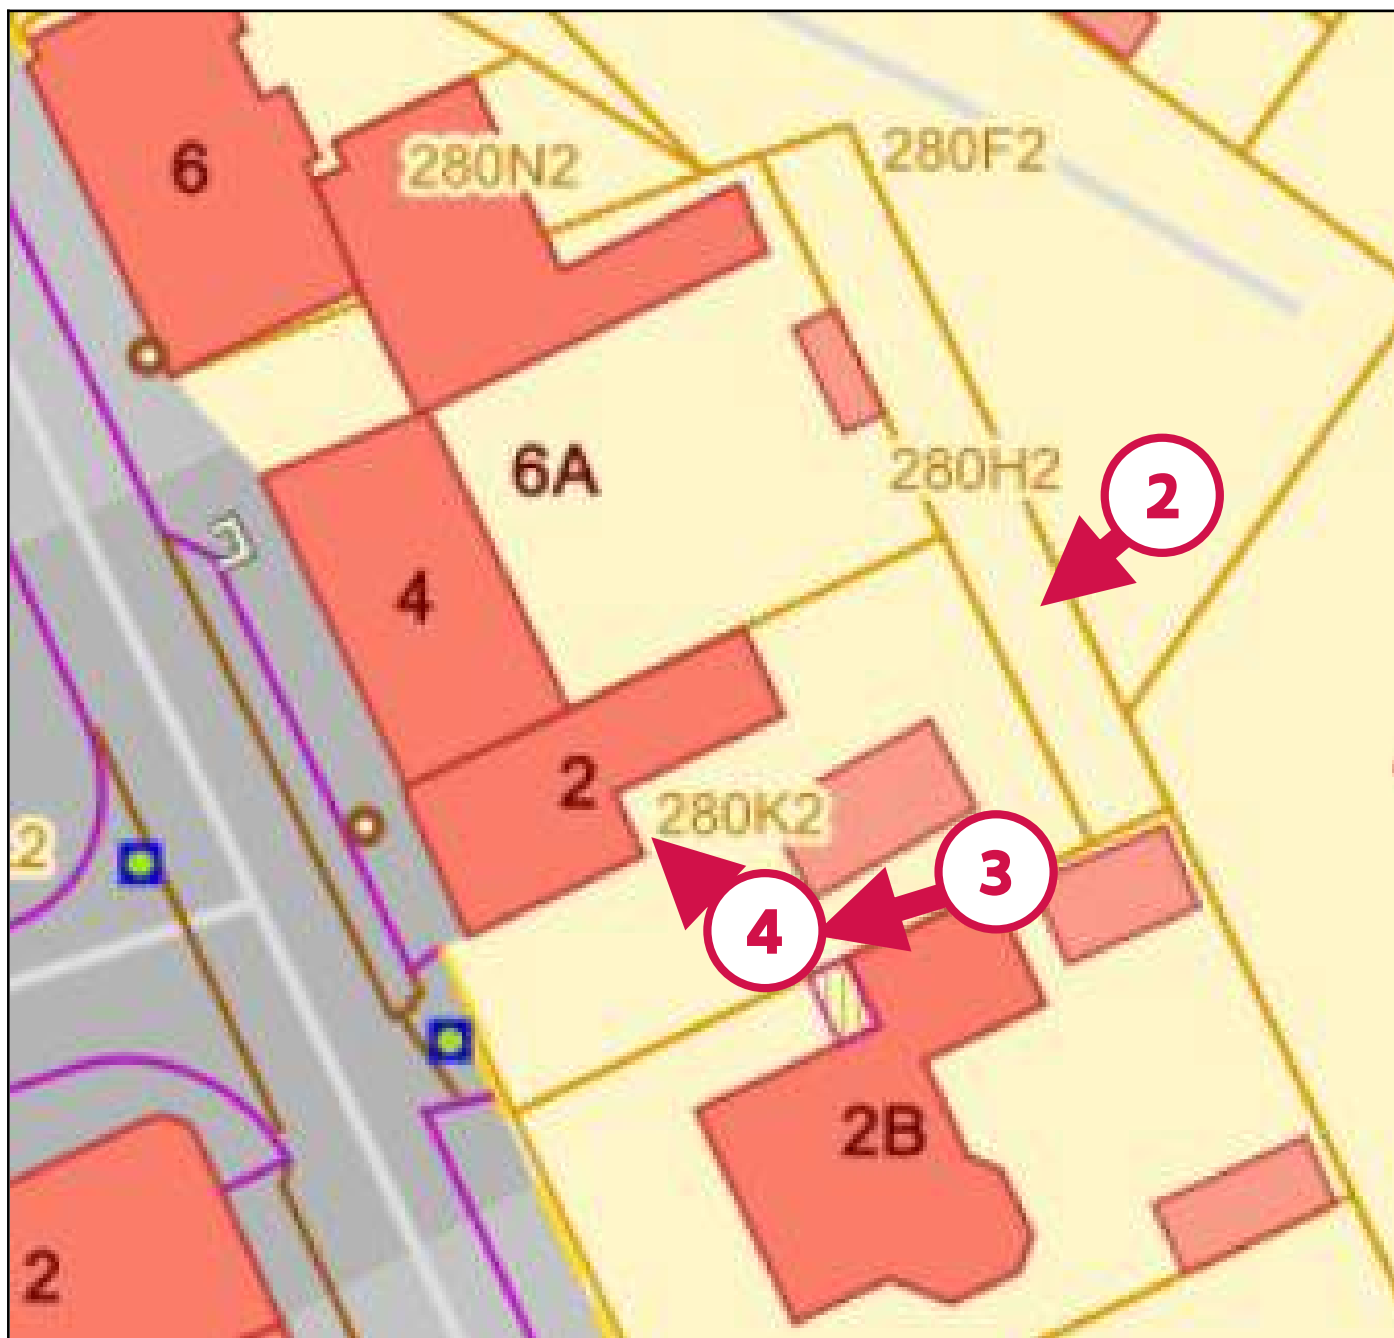
## Plan 9.1: Vaststellingen buiten de constructies

Beschrijving	Type	Actie
2. Buis vezelcement	Asbestmateriaal	Dringend verwijderen
3. Brokstukken Vezelcement	Asbestmateriaal	Dringend verwijderen
4. Golfplaat gedemonteerd	Asbestmateriaal	Dringend verwijderen

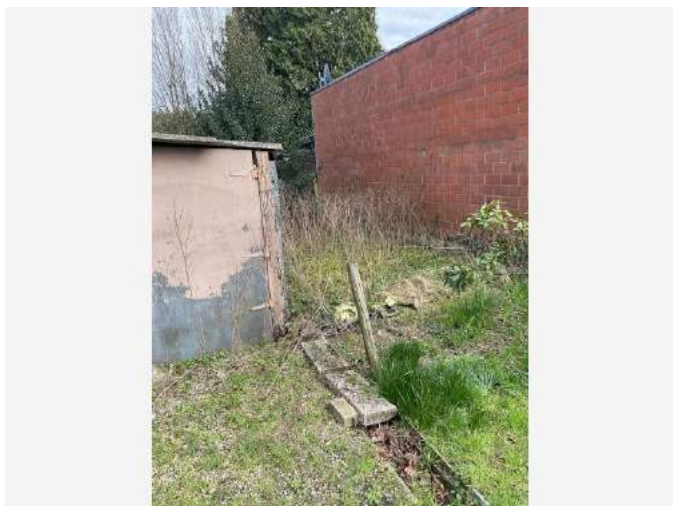
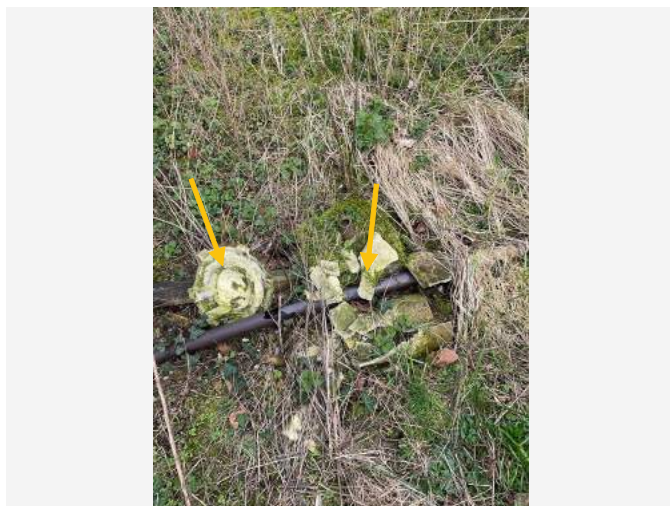
Het asbestmateriaal valt onder de mijlpaal van 2040.

Hoe zorgt u voor een asbestveilige toestand?

**Dringend verwijderen**

Beschrijving	Brokstukken Vezelcement
Type afvalstof	Betreft resten (contaminatie) van verwerking of beschadiging
Type resten (contaminatie)	<ul style="list-style-type: none"><li>• Stukken, fragmenten (los, opliggend)</li></ul>
Besmette materialen	<ul style="list-style-type: none"><li>• Bodem</li></ul>
Bron van de resten	Naast de garage is een oude bloembak die kapot ligt. Deze is asbestverdacht.
Omgeving	Buiten
Primaire drager	Bodem
Gebondenheid resten	Hecht
Hoeveelheid (gewicht - aantal)	<ul style="list-style-type: none"><li>• 5,00 kg - 1 stuk</li></ul>
Totaal gewicht	5,00 kg
Eenvoudig bereikbaar	Ja
Identificatiemethode	Vaststelling zonder monsternamen
Opmerking	De opgegeven hoeveelheid is een inschatting.

Te nemen maatregelen

- Verwijder het asbestafval.

Voorstel van verwijderingsmethode

- Eenvoudige handelingen: mag via doe-het-zelf of door werknemer(s) met opleidingsattest eenvoudige handelingen  
Hechtgebonden toepassing, kan zelf verwijderd worden mits deze in 1 geheel kan weggenomen worden zonder deze te beschadigen, en met het gebruik van p3 mondkmaskers. Breng alles in stevig plastic dubbel verpakt naar het containerpark.

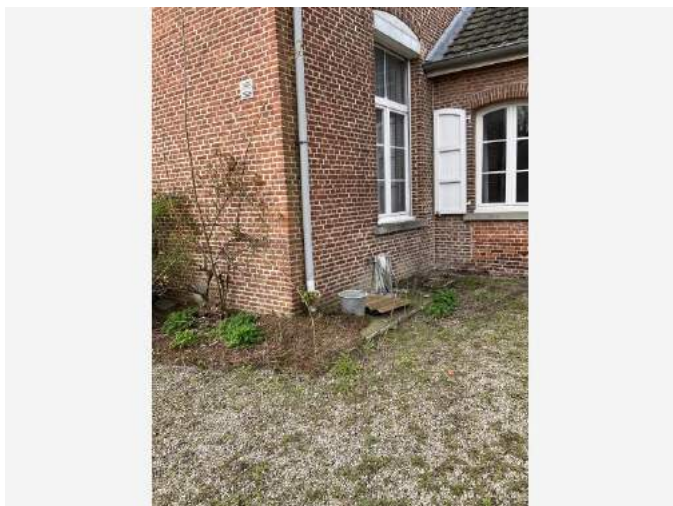
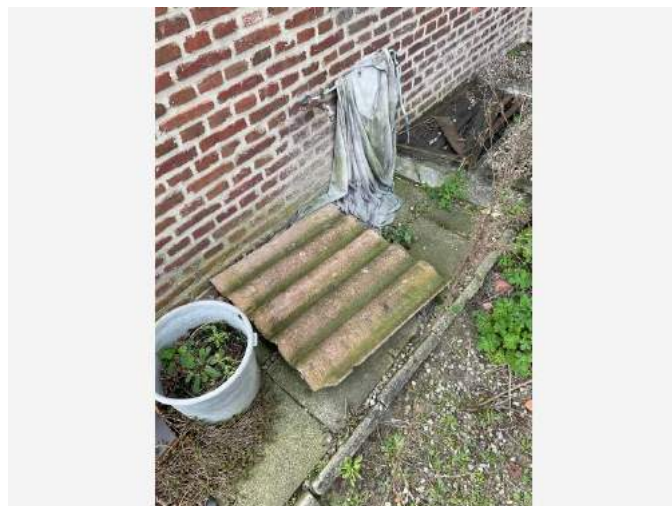
Het asbestmateriaal valt onder de mijlpaal van 2040.

Hoe zorgt u voor een asbestveilige toestand?

**Dringend verwijderen**

Beschrijving	Golfplaat gedemonteerd
Type afvalstof	Betreft stock-voorraad of gedemonteerde asbestmaterialen
Aanwezige resten	Er ligt een stuk golfplaat aan de achterkant van het huis om het keldergat tegen regen af te dekken.
Omgeving	Buiten
Primaire drager	Vloer
Asbestmaterialen	<ul style="list-style-type: none"><li>Dak- en gevelbekleding - Golfplaat</li></ul>
Bindmiddel van asbestmateriaal	Cement
Gebondenheid op basis van bindmiddel	Hecht
Hoeveelheid (gewicht - aantal)	<ul style="list-style-type: none"><li>3,00 kg - 1 stuk</li></ul>
Totaal gewicht	3,00 kg
Eenvoudig bereikbaar	Ja
Identificatiemethode	Vaststelling zonder monsternamen
Opmerking	De opgegeven hoeveelheid is een inschatting.

Te nemen maatregelen

- Verwijder het asbestafval.

Voorstel van verwijderingsmethode

- Eenvoudige handelingen: mag via doe-het-zelf of door werknemer(s) met opleidingsattest eenvoudige handelingen  
Hechtgebonden toepassing, kan zelf verwijderd worden mits deze in 1 geheel kan weggenomen worden zonder deze te beschadigen, en met het gebruik van p3 mondkmaskers. Breng alles in stevig plastic dubbel verpakt naar het containerpark.

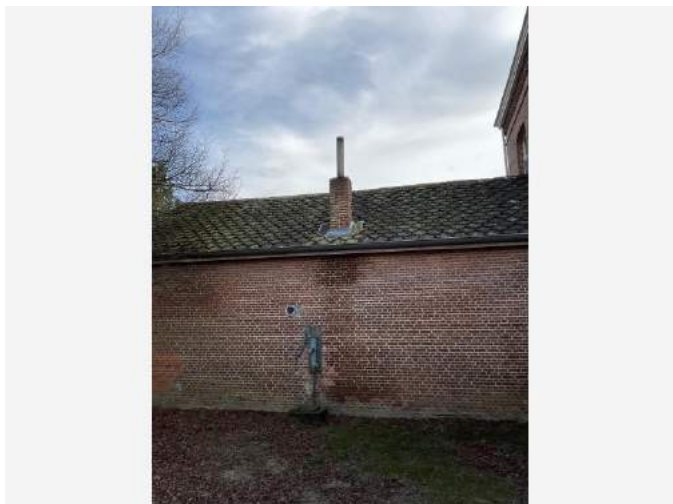
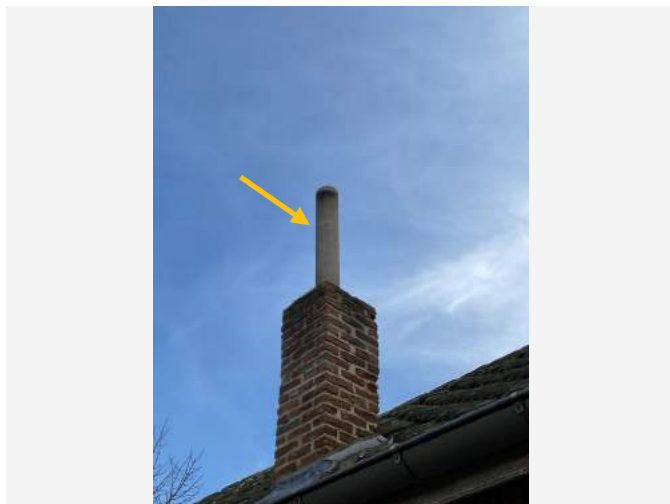
Het asbestmateriaal valt onder de mijlpaal van 2034.

Hoe zorgt u voor een asbestveilige toestand?

Verwijderen

Te nemen maatregelen

- Verwijder dit asbestmateriaal zo snel mogelijk. Volg de toestand goed op.

Voorstel van verwijderingsmethode

- Eenvoudige handelingen: mag via doe-het-zelf of door werknemer(s) met opleidingsattest eenvoudige handelingen  
Hechtgebonden toepassing, kan zelf verwijderd worden mits deze in 1 geheel kan weggenomen worden zonder deze te beschadigen, en met het gebruik van p3 mondkmaskers. Breng alles in stevig plastic dubbel verpakt naar het containerpark.
