Asbestinventarisatetest

Gemeenteplein 3, 2328 Hoogstraten

Attestnummer : 20240318-000465.000

Uitgegeven op : 18.03.2024

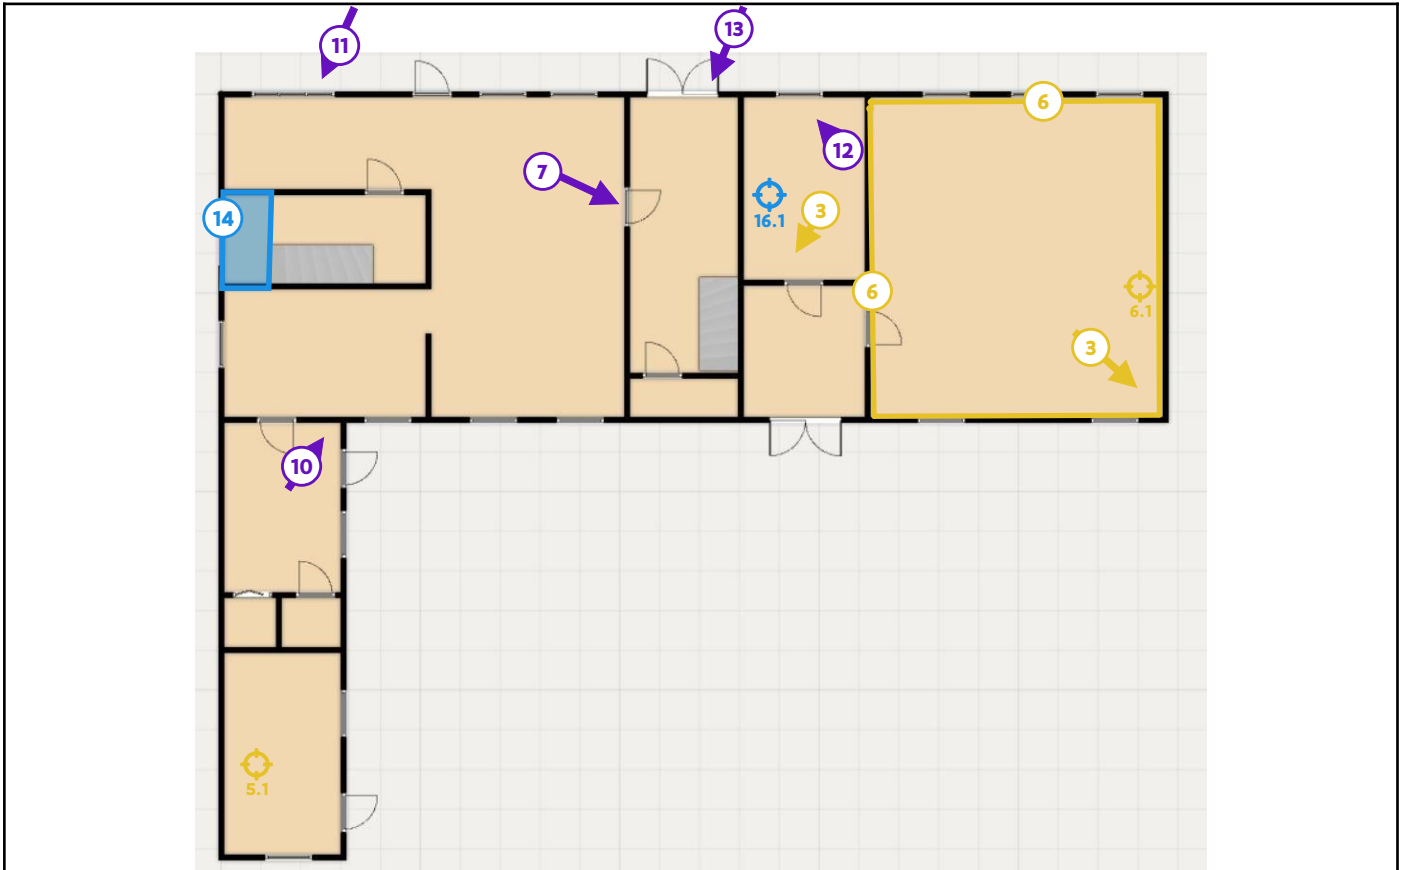
Plan 1.2: Gelijkvloers

Beschrijving	Type	Actie
3. Bakeliet	Asbestmateriaal	Zorgvuldig beheren
5. Onderdak Aanbouw	Asbestmateriaal	Zorgvuldig beheren
5.1 Code: mm10	Puntmonster	-
6. Lambrisering School	Asbestmateriaal	Zorgvuldig beheren
6.1 Code: mm12	Puntmonster	-
7. Dorpels	Advies	-
10. Tegellijm plinten	Advies	-
11. Siliconen Ramen	Advies	-
12. Radiators	Advies	-

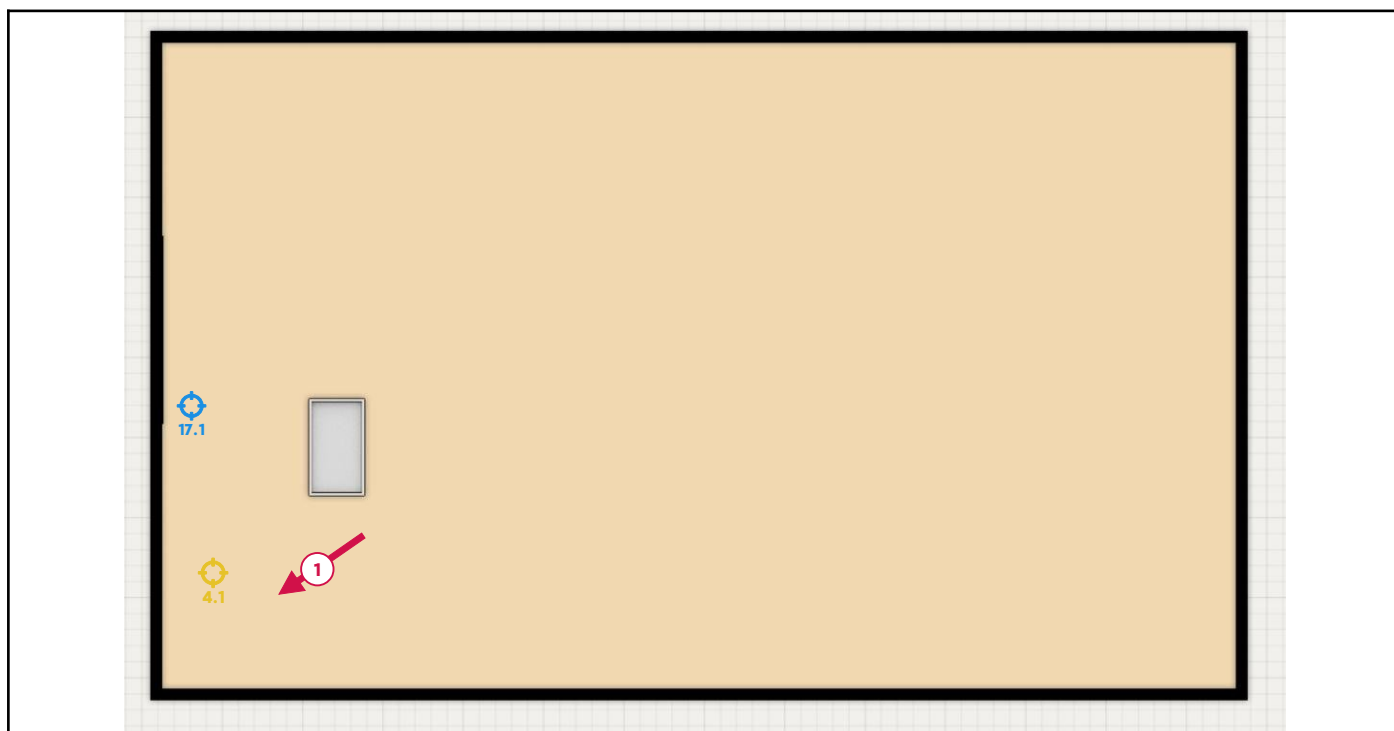
Plan 1.9: Zolder

Beschrijving	Type	Actie
1. Cementplaat Zolder	Asbestmateriaal	Dringend verwijderen
4. Onderdak School	Asbestmateriaal	Zorgvuldig beheren
4.1 Code: mm11	Puntmonster	-
17. Pleister Zolder #3	Geen asbest	-
17.1 Code: mm7	Puntmonster	-

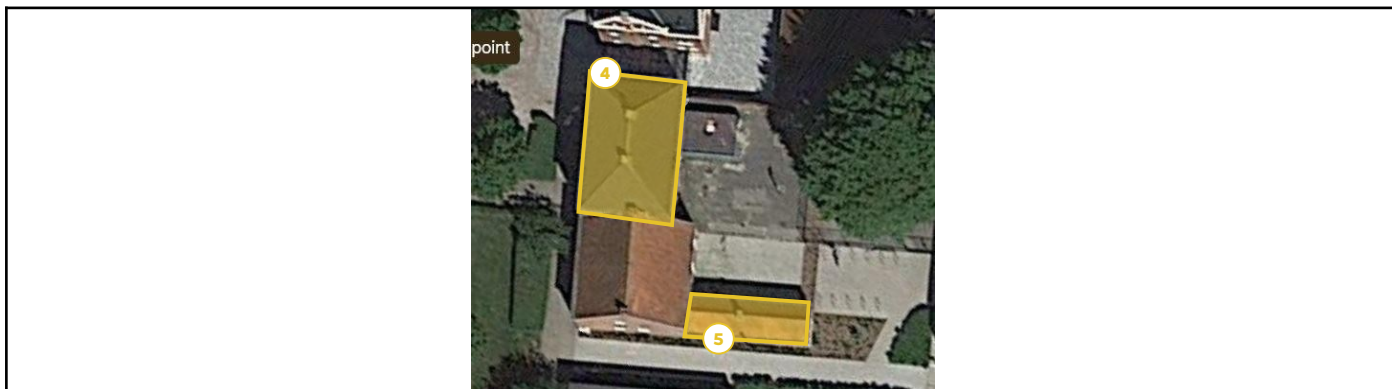
Plan 1.10: Onderdak

Beschrijving	Type	Actie
4. Onderdak School	Asbestmateriaal	Zorgvuldig beheren
5. Onderdak Aanbouw	Asbestmateriaal	Zorgvuldig beheren

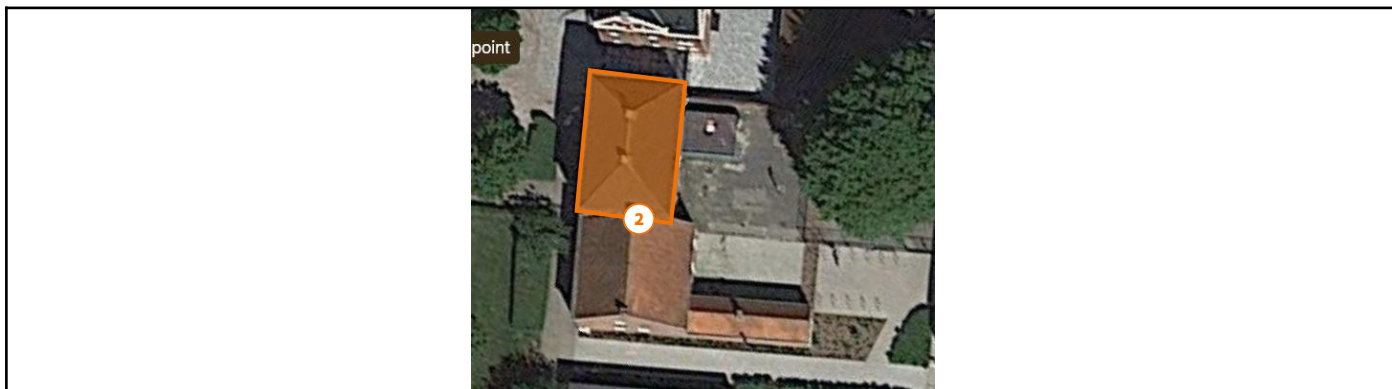
Plan 1.11: Dak

Beschrijving	Type	Actie
2. Dakleien #3	Asbestmateriaal	Verwijderen

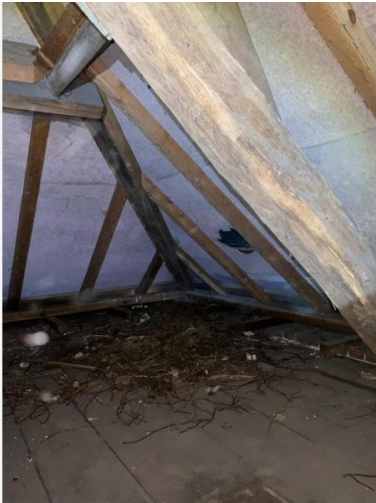
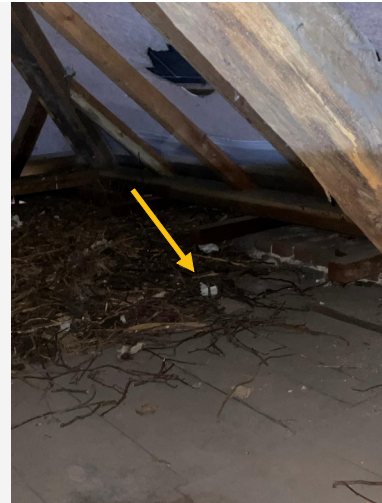
Het asbestmateriaal valt onder de mijlpaal van 2040.

Dringend verwijderen

Beschrijving	Cementplaat Zolder
Type afvalstof	Betreft resten (contaminatie) van verwerking of beschadiging
Type resten (contaminatie)	<ul style="list-style-type: none">• Stukken, fragmenten (los, opliggend)
Besmette materialen	<ul style="list-style-type: none">• Organisch materiaal (mos, mest, vegetatie, ...)
Bron van de resten	Er is schade aan het onderdak en hierdoor zijn losse fragmenten naar beneden gekomen.
Omgeving	Binnen
Primaire drager	Vloer
Gebondenheid resten	Hecht
Hoeveelheid (gewicht - aantal)	<ul style="list-style-type: none">• 1,00 kg - 1 stuk
Totaal gewicht	1,00 kg
Eenvoudig bereikbaar	Ja
Identificatiemethode	Vaststelling met bewijsdocument, zonder monsternamen
Opmerking	De opgegeven hoeveelheid is een berekening.

- Verwijder het asbestafval.

- Eenvoudige handelingen: mag via doe-het-zelf of door werknemer(s) met opleidingsattest eenvoudige handelingen
Hechtgebonden toepassing, kan zelf verwijderd worden mits deze in 1 geheel kan weggenomen worden zonder deze te beschadigen, en met het gebruik van p3 mondkmaskers. Breng alles in stevig plastic dubbel verpakt naar het containerpark.

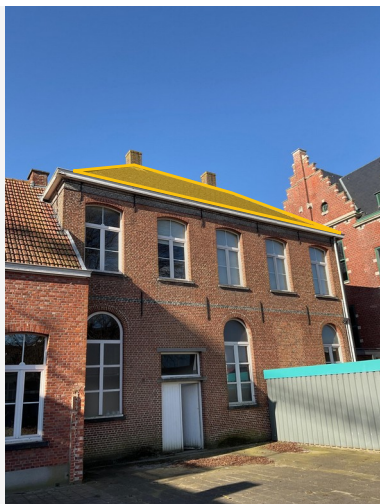
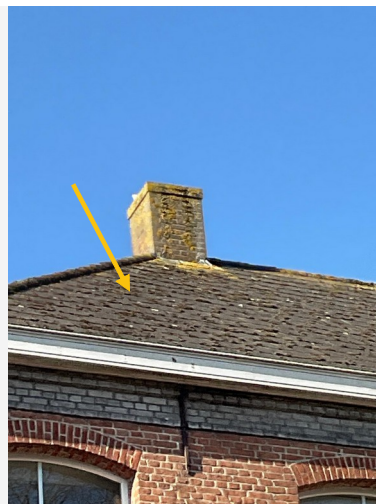
Het asbestmateriaal valt onder de mijlpaal van 2034.

Verwijderen

Eindbeoordeling materiaalrisico	Verhoogd materiaalrisico en/of verhoogde kans op vezelvrijgave
---------------------------------	--

Gebondenheid	Categorie 1: hechtgebonden in oorsprong
Asbestsoort (vezeltype)	Crocidoliet aanwezig
Asbestconcentratie	Laag (< 50%)
Afschermingsgraad van het gehele materiaal	Geheel of deels vrij aan de buitenlucht
Toestand van het materiaal	Matig beschadigd, matig verweerd

Beschrijving	Dakleien #3
Omgeving	Buiten
Primaire drager	Schuin dak
Asbestmateriaal	Dak- en gevelbekleding - Lei, shingle
Bindmiddel van asbestmateriaal	Cement
Gebondenheid op basis van bindmiddel	Hecht
Hoeveelheid (oppervlakte - aantal)	<ul style="list-style-type: none">• 125,00 m² - 1 stuk
Totale oppervlakte	125,00 m ²
Eenvoudig bereikbaar	Ja
Bevestigingswijze	<ul style="list-style-type: none">• Geklemd
Identificatiemethode	Vaststelling zonder monsternamen

- Verwijder dit asbestmateriaal zo snel mogelijk. Volg de toestand goed op.

- Eenvoudige handelingen: mag via doe-het-zelf of door werknemer(s) met opleidingsattest eenvoudige handelingen
Hechtgebonden toepassing, kan zelf verwijderd worden mits deze in 1 geheel kan weggenomen worden zonder deze te beschadigen, en met het gebruik van p3 mondklappers. Breng alles in stevig plastic dubbel verpakt naar het containerpark.

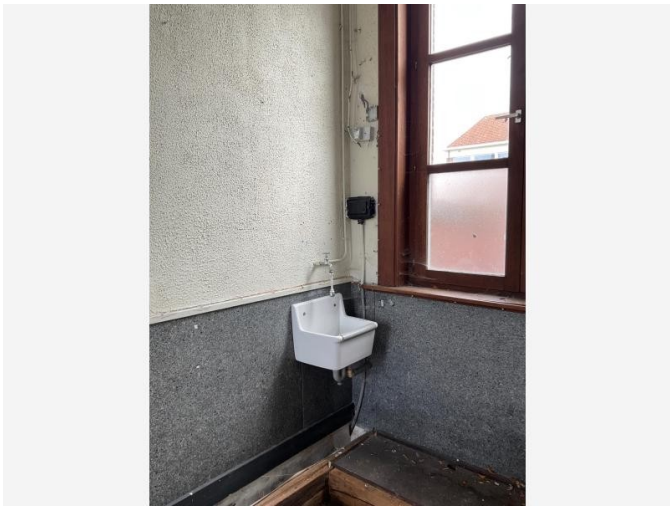
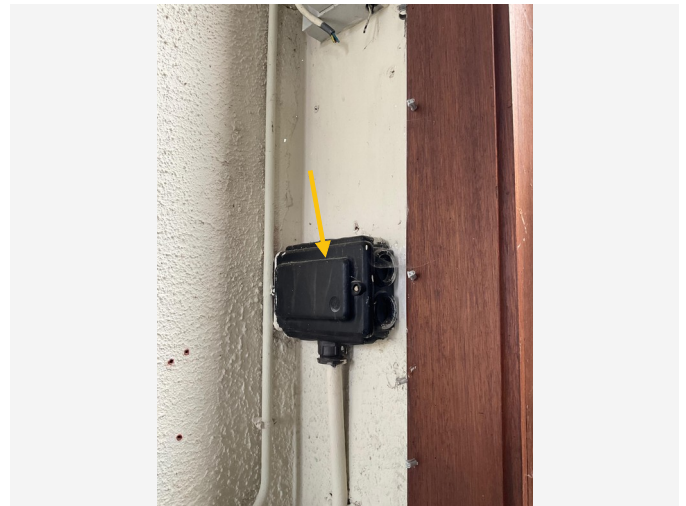
Het asbestmateriaal valt onder de mijlpaal van 2040.

Zorgvuldig beheren

Eindbeoordeling materiaalrisico	Laag materiaalrisico en/of verlaagde kans op vezelvrijgave
---------------------------------	--

Gebondenheid	Categorie 1: hechtgebonden in oorsprong
Asbestsoort (vezeltype)	Crocidoliet aanwezig
Asbestconcentratie	Laag (< 50%)
Afschermingsgraad van het gehele materiaal	Geheel of deels (ook) vrij aan de binnenlucht
Toestand van het materiaal	Onbeschadigd, niet verweerd

Beschrijving	Bakeliet
Omgeving	Binnen
Primaire drager	Communicatie en elektrische infrastructuur en uitrusting
Asbestmateriaal	Plaat, paneel, tablet - Type Bakeliet
Bindmiddel van asbestmateriaal	Kunststof of -hars
Gebondenheid op basis van bindmiddel	Hecht
Hoeveelheid (oppervlakte - dikte - aantal)	• 1,00 m ² - 1,00 cm - 1 stuk
Totaal volume	0,01 m ³
Eenvoudig bereikbaar	Ja

- Zorg voor een veilig beheer. Vermijd het beschadigen van het asbestmateriaal. Controleer de toestand jaarlijks op wijzigingen.

- Eenvoudige handelingen: mag via doe-het-zelf of door werknemer(s) met opleidingsattest eenvoudige handelingen
Hechtgebonden toepassing kan zelf worden verwijderd, mits deze in één geheel weggenomen kan worden zonder beschadiging en met gebruik van P3-mondmaskers. Breng alles stevig dubbel verpakt in plastic naar het containerpark.

Laat echter deze toepassing buiten werking zetten door een elektricien

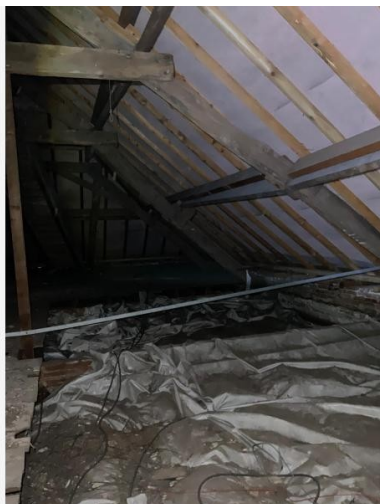
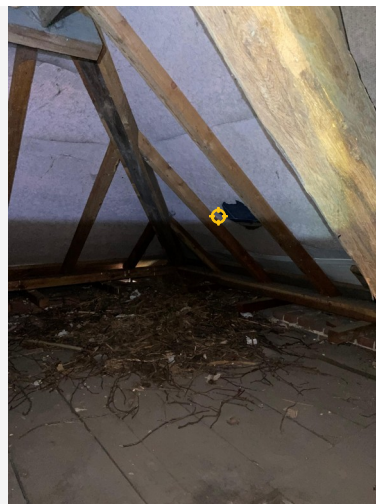
Het asbestmateriaal valt onder de mijlpaal van 2040.

Zorgvuldig beheren

Eindbeoordeling materiaalrisico	Laag materiaalrisico en/of verlaagde kans op vezelvrijgave
---------------------------------	--

Gebondenheid	Categorie 1: hechtgebonden in oorsprong
Asbestsoort (vezeltype)	Alleen chrysotiel
Asbestconcentratie	Laag (< 50%)
Afschermingsgraad van het gehele materiaal	Geheel of deels (ook) vrij aan de binnenlucht
Toestand van het materiaal	Licht beschadigd, licht verweerd. Intact materiaal type Pical – asbestboard of categorie III 'gebondenheid'

#	Type	Referentie	Resultaat
4.1	Puntmonster	mm11	Chrysotiel

Beschrijving	Onderdak School
Omgeving	Binnen
Primaire drager	Schuin dak
Asbestmateriaal	Plaat, paneel, tablet - Type Menuiserite
Bindmiddel van asbestmateriaal	Cement
Gebondenheid op basis van bindmiddel	Hecht
Hoeveelheid (oppervlakte - dikte - aantal)	• 125,00 m ² - 0,40 cm - 1 stuk

- Zorg voor een veilig beheer. Vermijd het beschadigen van het asbestmateriaal. Controleer de toestand jaarlijks op wijzigingen.

- Eenvoudige handelingen: enkel door erkend asbestverwijderaar
Het verwijderen van de onderdakplaten is bijna onmogelijk zonder schade aan te brengen aan de bovenliggende panlatten (losbreken), na het wegnemen van de dakpannen.

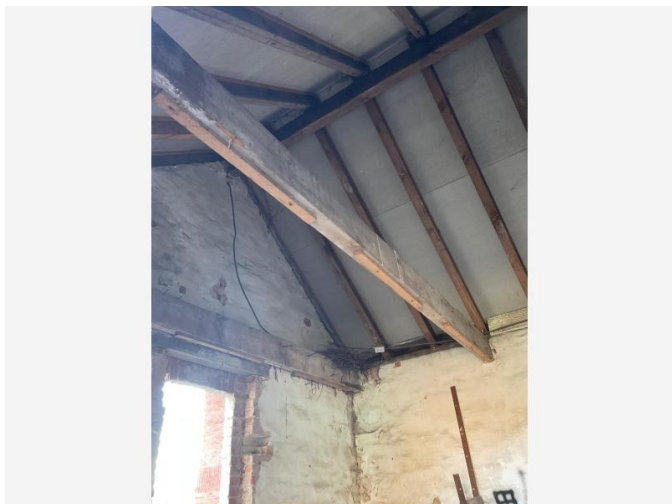
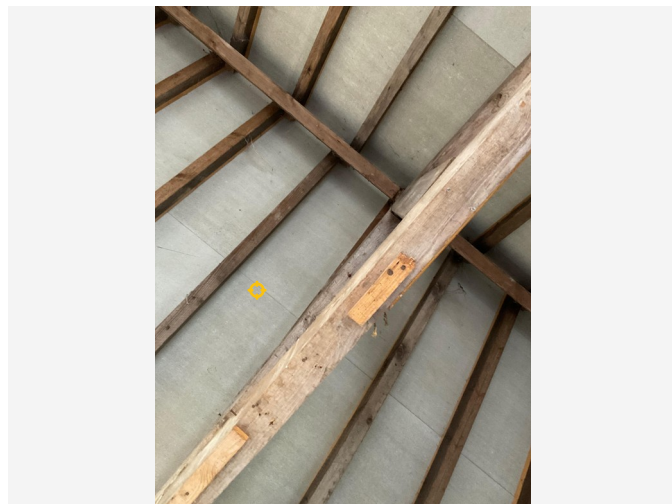
Het asbestmateriaal valt onder de mijlpaal van 2040.

Zorgvuldig beheren

Eindbeoordeling materiaalrisico	Zeer laag materiaalrisico en/of zeer lage kans op vezelvrijgave
---------------------------------	---

Gebondenheid	Categorie 1: hechtgebonden in oorsprong
Asbestsoort (vezeltype)	Alleen chrysotiel
Asbestconcentratie	Laag (< 50%)
Afschermingsgraad van het gehele materiaal	Geheel of deels (ook) vrij aan de binnenlucht
Toestand van het materiaal	Onbeschadigd, niet verweerd

#	Type	Referentie	Resultaat
5.1	Puntmonster	mm10	Chrysotiel

Beschrijving	Onderdak Aanbouw
Omgeving	Binnen
Primaire drager	Schuin dak
Asbestmateriaal	Plaat, paneel, tablet - Type Menuiserite
Bindmiddel van asbestmateriaal	Cement
Gebondenheid op basis van bindmiddel	Hecht
Hoeveelheid (oppervlakte - dikte - aantal)	• 50,00 m ² - 0,40 cm - 1 stuk
Totaal volume	0,20 m ³

- Zorg voor een veilig beheer. Vermijd het beschadigen van het asbestmateriaal. Controleer de toestand jaarlijks op wijzigingen.

- Eenvoudige handelingen: enkel door erkend asbestverwijderaar
Het verwijderen van de onderdakplaten is bijna onmogelijk zonder schade aan te brengen aan de bovenliggende panlatten (losbreken), na het wegnemen van de dakpannen.

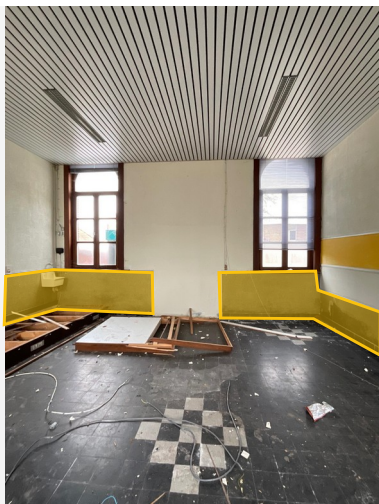
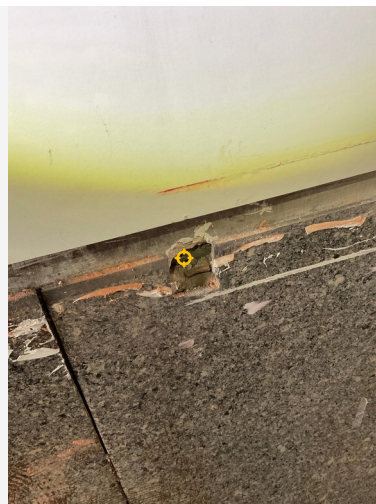
Het asbestmateriaal valt onder de mijlpaal van 2040.

Zorgvuldig beheren

Eindbeoordeling materiaalrisico	Laag materiaalrisico en/of verlaagde kans op vezelvrijgave
---------------------------------	--

Gebondenheid	Categorie 1: hechtgebonden in oorsprong
Asbestsoort (vezeltype)	Alleen chrysotiel
Asbestconcentratie	Laag (< 50%)
Afschermingsgraad van het gehele materiaal	Geheel of deels (ook) vrij aan de binnenlucht
Toestand van het materiaal	Licht beschadigd, licht verweerd. Intact materiaal type Pical – asbestboard of categorie III 'gebondenheid'

#	Type	Referentie	Resultaat
6.1	Puntmonster	mm12	Chrysotiel

Beschrijving	Lambrisering School
Omgeving	Binnen
Primaire drager	Binnenwand
Asbestmateriaal	Plaat, paneel, tablet - Type Menuiserite
Bindmiddel van asbestmateriaal	Cement
Gebondenheid op basis van bindmiddel	Hecht
Hoeveelheid (oppervlakte - dikte - aantal)	• 50,00 m ² - 0,50 cm - 1 stuk

- Zorg voor een veilig beheer. Vermijd het beschadigen van het asbestmateriaal. Controleer de toestand jaarlijks op wijzigingen.

- Eenvoudige handelingen: mag via doe-het-zelf of door werknemer(s) met opleidingsattest eenvoudige handelingen
Hechtgebonden toepassing, kan zelf verwijderd worden mits deze in 1 geheel kan weggenomen worden zonder deze te beschadigen, en met het gebruik van p3 mondkmaskers. Breng alles in stevig plastic dubbel verpakt naar het containerpark.

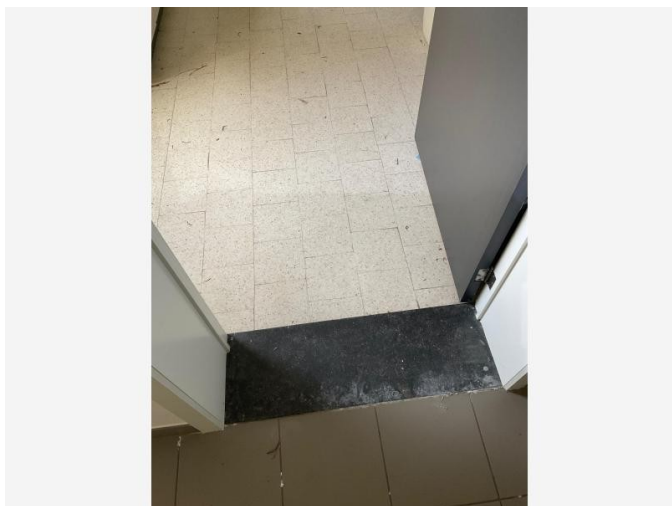
Deze toepassing is van natuursteen en hierdoor niet asbestverdacht.

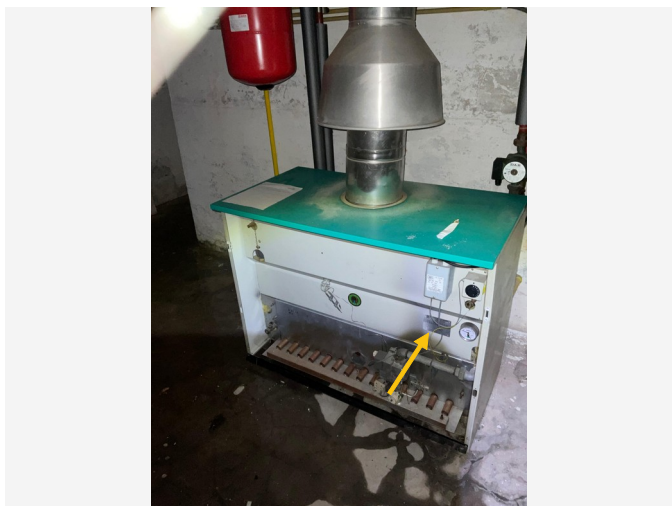
Deze installatie is uit 1998. Het is mogelijk dat sommige oude apparaten asbesthoudende onderdelen bevatten. Zonder demontage is dit niet te bemonsteren.

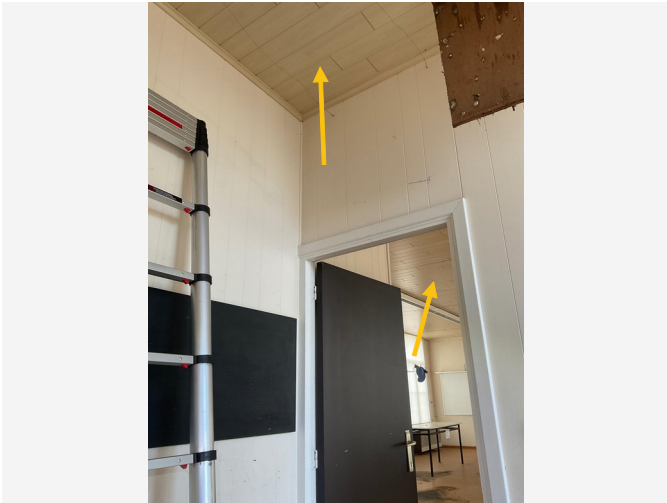
Staalname niet mogelijk zonder plafond uit te breken. Mogelijks zit er oude pleister achter. Indien in de toekomst bij renovatiewerken het plafond uitgebroken wordt is het aan te raden eerst een monsteranalyse van het pleisterwerk uit te voeren.
