Asbestinventarisatetest

Meerdorp 16, 2321 Hoogstraten

Attestnummer : 20240923-000001.000

Uitgegeven op : 23.09.2024

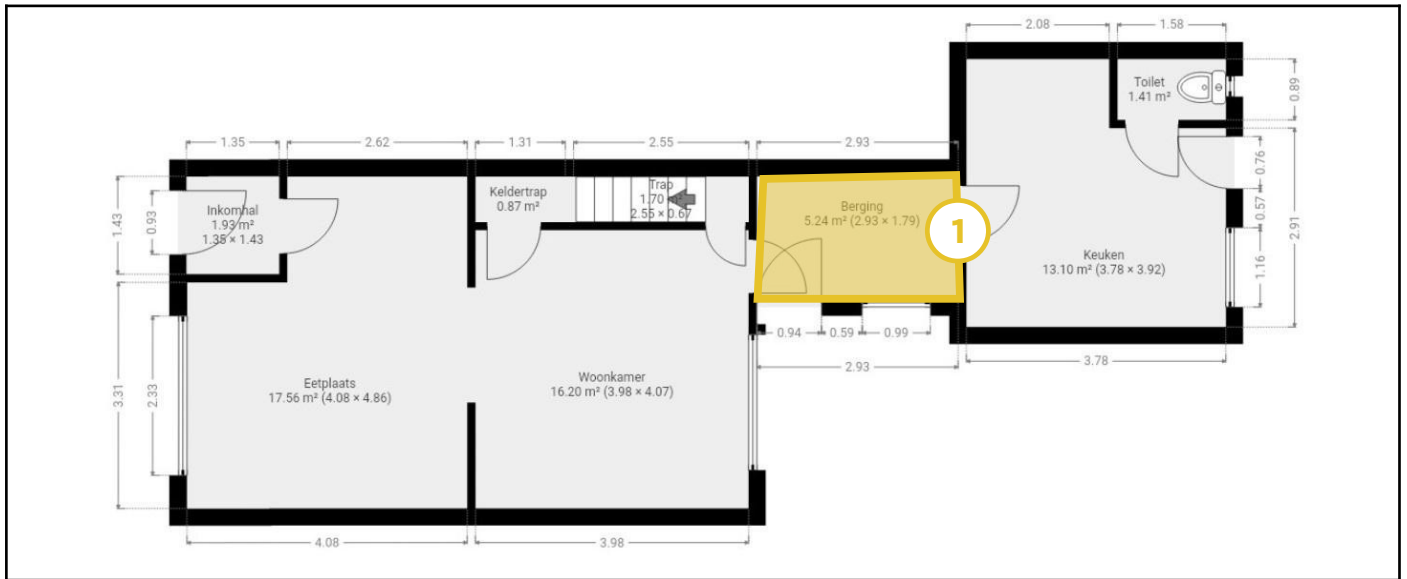
Plan 1.7: Meerdorp 16 - Roofing

Beschrijving	Type	Actie
1. Roofing - Plat dak - Buiten	Asbestmateriaal	Zorgvuldig beheren

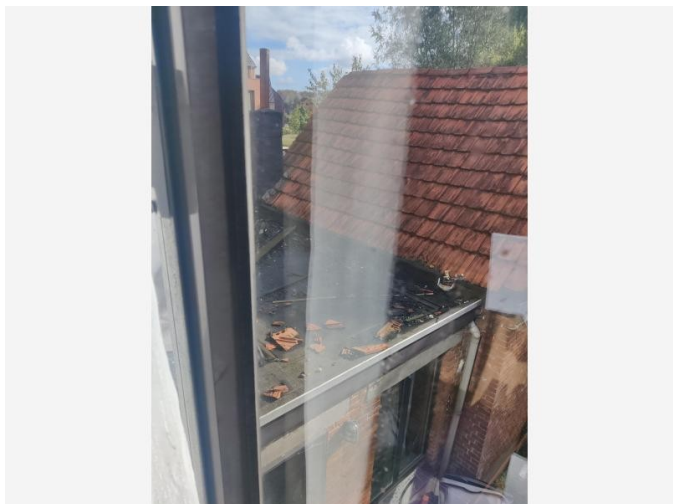
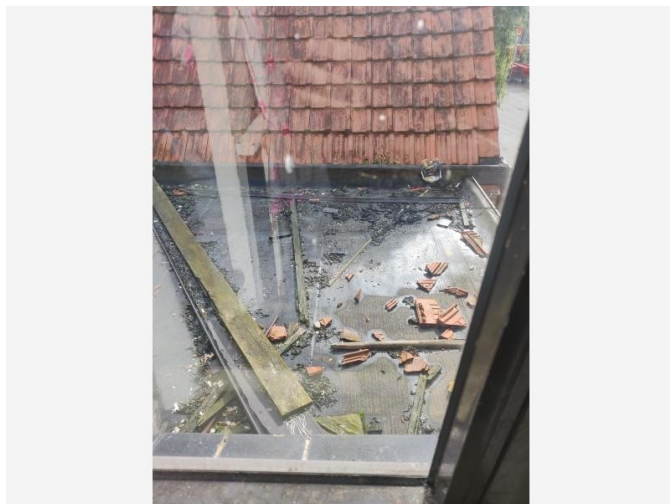
Het asbestmateriaal valt onder de mijlpaal van 2040.

Eindbeoordeling materiaalrisico	Laag materiaalrisico en/of verlaagde kans op vezelvrijgave
---------------------------------	--

Gebondenheid	Categorie 1: hechtgebonden in oorsprong
Asbestsoort (vezeltype)	Crocidoliet aanwezig
Asbestconcentratie	Laag (< 50%)
Afschermingsgraad van het gehele materiaal	Geheel of deels vrij aan de buitenlucht
Toestand van het materiaal	Licht beschadigd, licht verweerd. Intact calciumsilicaatmateriaal of categorie III 'gebondenheid'

Beschrijving	Roofing - Plat dak - Buiten
Omgeving	Buiten
Primaire drager	Plat dak
Asbestmateriaal	Dak- en gevelbekleding - Roofing
Bindmiddel van asbestmateriaal	Bitumen (roofing, teer, asfalt)
Gebondenheid op basis van bindmiddel	Hecht
Hoeveelheid (oppervlakte - aantal)	<ul style="list-style-type: none">• 5,24 m² - 1 stuk
Totale oppervlakte	5,24 m ²
Eenvoudig bereikbaar	Ja
Bevestigingswijze	<ul style="list-style-type: none">• Verlijmd, ingegoten, versmeerd
Identificatiemethode	Vaststelling zonder monstername Motivatie: Groot risico op structurele gevolgschade (lekschade, werking installatie,...)
Destructieve handeling voor identificatie	Nee

- Zorg voor een veilig beheer. Vermijd het beschadigen van het asbestmateriaal. Controleer de toestand jaarlijks op wijzigingen.

- Eenvoudige handelingen: enkel door erkend asbestverwijderaar
Het verwijderen van roofing op een plat dak dient zorgvuldig te gebeuren, vooral als er kans is dat het materiaal asbest bevat. Het is sterk aan te raden dit te laten doen door een erkende asbestverwijderaar, omdat zij beschikken over de juiste expertise en veiligheidsmaatregelen om blootstelling aan gevaarlijke stoffen te voorkomen. Dit beschermt zowel de gezondheid als het milieu.

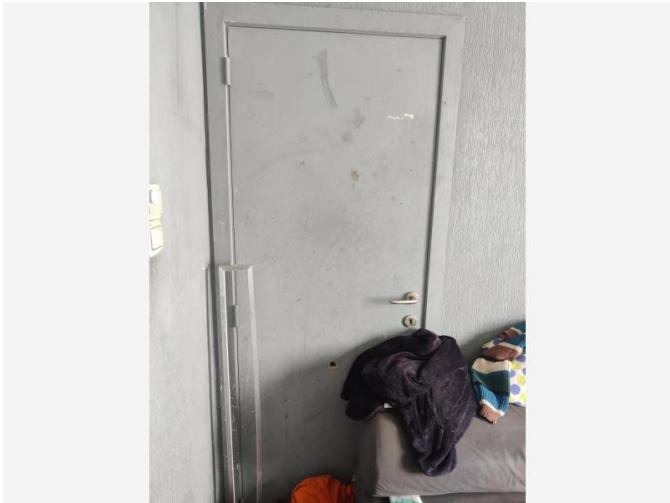
Situeringfoto

Tijdelijke beperking

Reden: Slotvaste toegangspoort, -deur of -luik

Uitleg van de asbestdeskundige: De kelder is niet meer geopend sinds de eigenaar er is komen wonen. Het slot functioneert mogelijk niet, waardoor de deur geforceerd moet worden om toegang te krijgen. De eigenaar heeft echter geweigerd te zoeken naar een oplossing om de deur te openen. Er is bijvoorbeeld een kans dat er thermische isolatie in de kelder aanwezig is.

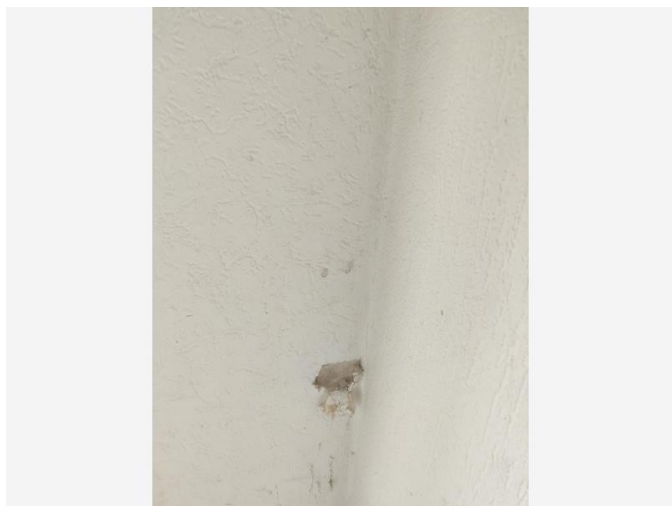
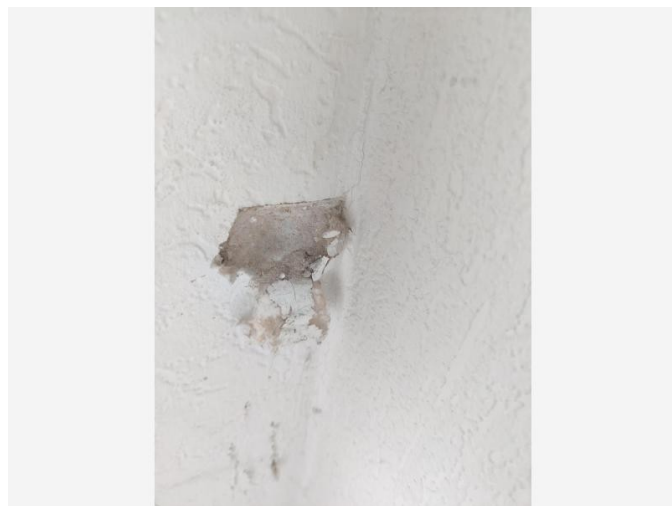
Geen asbest

#	Type	Referentie	Resultaat
3.1	Mengmonster	MM02	Geen asbest

Beschrijving	Pleisterwerk - Plafond - Alle verdiepingen
Omgeving	Binnen
Primaire drager	Plafond
Bindmiddel van materiaal	Gips - kalk
Gebondenheid op basis van bindmiddel	Niet-hechtgebonden
Hoeveelheid (oppervlakte - dikte - aantal)	• 0,01 m ² - 0,01 cm - 3 stuks
Totaal volume	< 0,001 m ³
Identificatiemethode	Vaststelling met monstername
Destructieve handeling voor identificatie	Nee

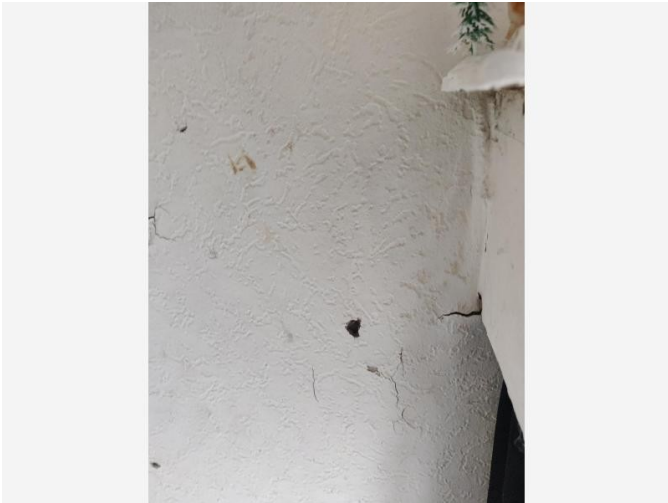
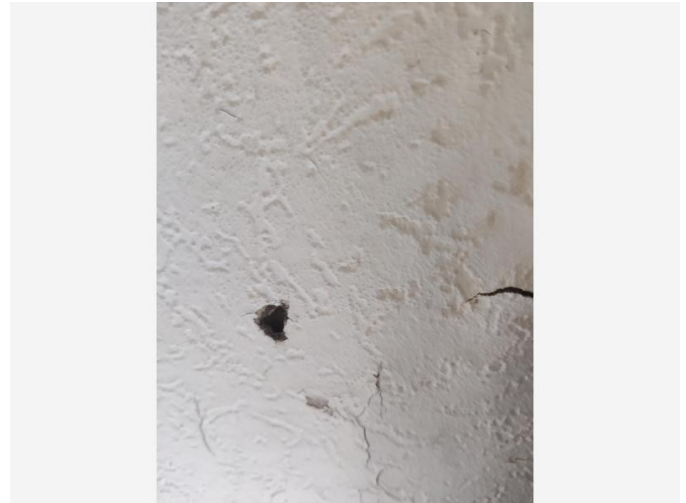
Geen asbest

#	Type	Referentie	Resultaat
4.1	Mengmonster	MM01	Geen asbest

Beschrijving	Pleisterwerk - Wand - Beide verdiepingen
Omgeving	Binnen
Primaire drager	Binnenwand
Bindmiddel van materiaal	Gips - kalk
Gebondenheid op basis van bindmiddel	Niet-hechtgebonden
Hoeveelheid (oppervlakte - dikte - aantal)	• 0,01 m ² - 0,01 cm - 3 stuks
Totaal volume	< 0,001 m ³
Identificatiemethode	Vaststelling met monsternamen
Destructieve handeling voor identificatie	Nee
