# Asbestinventarisatetest

Zoutstraat 11, 3290 Diest

Attestnummer : 20240213-000322.000

Uitgegeven op : 13.02.2024

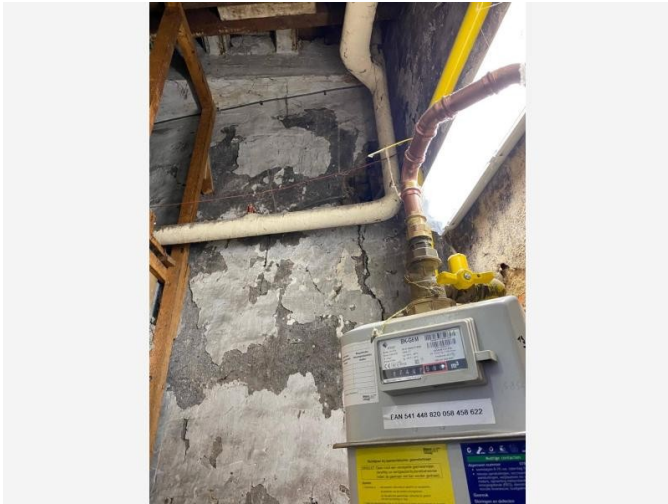
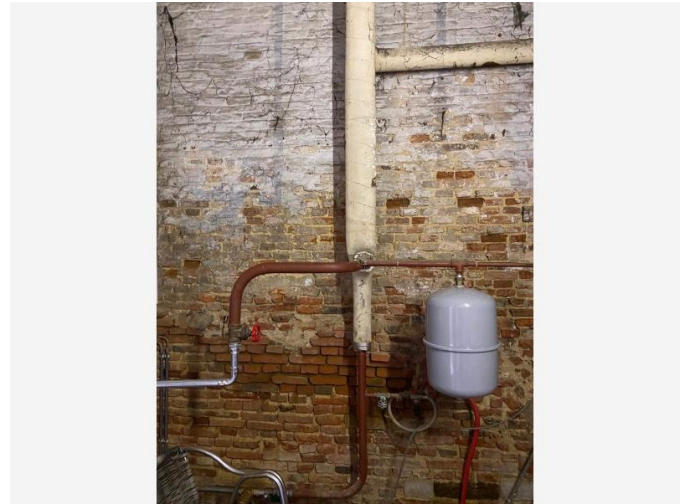
**Dringend verwijderen**

Eindbeoordeling materiaalrisico	Hoog materiaalrisico en/of hoge kans op vezelvrijgave
---------------------------------	---

Gebondenheid	Categorie 2: niet-hechtgebonden met matrix
Asbestsoort (vezeltype)	Crocidoliet aanwezig
Asbestconcentratie	Hoog ( $\geq 50\%$ )
Afschermingsgraad van het gehele materiaal	Geheel of deels (ook) vrij aan de binnenlucht
Toestand van het materiaal	Licht beschadigd, licht verweerd. Intact materiaal type Pical – asbestboard of categorie III 'gebondenheid'

Beschrijving	Leidingisolatie - Gips
Omgeving	Binnen
Primaire drager	HVAC infrastructuur en uitrusting
Asbestmateriaal	In-situ afwerkingslagen - Thermische isolatie
Bindmiddel van asbestmateriaal	Gips - kalk
Gebondenheid op basis van bindmiddel	Niet-hechtgebonden
Hoeveelheid (lengte - omtrek - dikte - aantal)	<ul style="list-style-type: none"><li>• 20,00 m - 25,00 cm - 1,00 cm - 1 stuk</li></ul>
Totaal volume	0,05 m <sup>3</sup>
Eenvoudig bereikbaar	Ja
Bevestigingswijze	<ul style="list-style-type: none"><li>• Verlijmd, ingegoten, versmeerd</li></ul>

- Zorg voor een veilig beheer. Vermijd het beschadigen van het asbestmateriaal. Controleer de toestand jaarlijks op wijzigingen.
- Voer een staalname uit om te bepalen of deze toepassing daadwerkelijk asbesthoudend is.

- Hermetische zone (erkend asbestverwijderaer)  
Deze toepassing moet normaliter in een hermetische zone verwijderd worden, in bepaalde uitzonderingen kan de couveusezak methode gebruikt worden. Dit moet besproken worden met een erkend asbestverwijderaer.

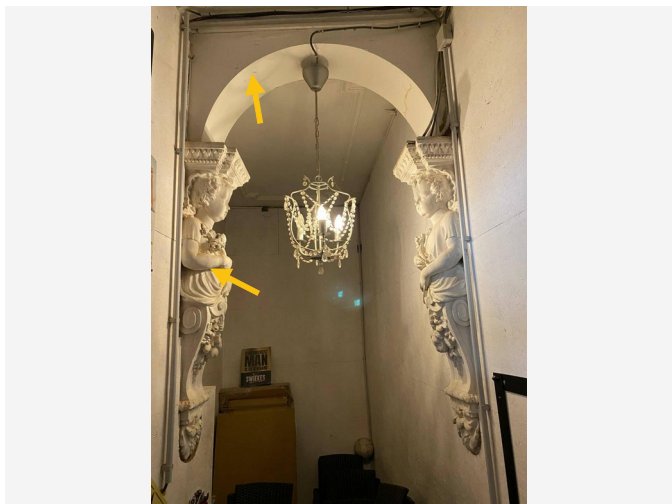
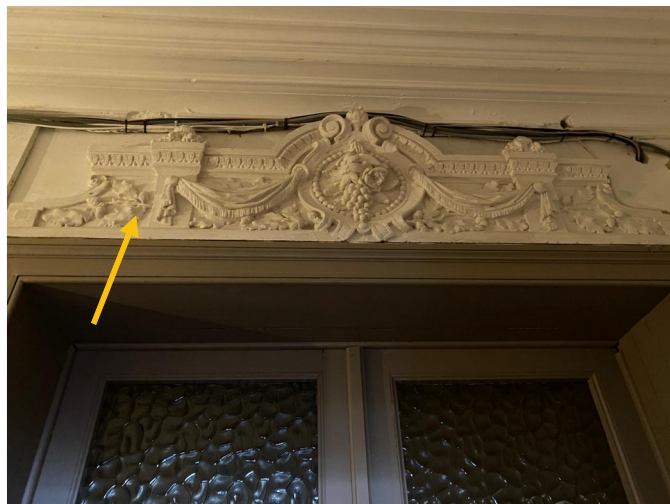
Verwijderen

Eindbeoordeling materiaalrisico	Verhoogd materiaalrisico en/of verhoogde kans op vezelvrijgave
---------------------------------	--

Gebondenheid	Categorie 2: niet-hechtgebonden met matrix
Asbestsoort (vezeltype)	Crocidoliet aanwezig
Asbestconcentratie	Laag (< 50%)
Afschermingsgraad van het gehele materiaal	Geheel of deels (ook) vrij aan de binnenlucht
Toestand van het materiaal	Licht beschadigd, licht verweerd. Intact materiaal type Pical – asbestboard of categorie III 'gebondenheid'

Beschrijving	Sierlijsten
Omgeving	Binnen
Primaire drager	Binnenwand
Asbestmateriaal	Plaat, paneel, tablet - Generiek
Bindmiddel van asbestmateriaal	Gips - kalk
Gebondenheid op basis van bindmiddel	Niet-hechtgebonden
Hoeveelheid (gewicht - aantal)	<ul style="list-style-type: none"><li>• 160,00 kg - 1 stuk</li></ul>
Totaal gewicht	160,00 kg
Eenvoudig bereikbaar	Ja
Bevestigingswijze	<ul style="list-style-type: none"><li>• Verlijmd, ingegoten, versmeerd</li></ul>
Identificatiemethode	Vaststelling zonder monsternamen

- Zorg voor een veilig beheer. Vermijd het beschadigen van het asbestmateriaal. Controleer de toestand jaarlijks op wijzigingen.
- Voer een staalname uit om te bepalen of deze toepassing daadwerkelijk asbesthoudend is.

- Hermetische zone (erkend asbestverwijderaar)  
De sierlijsten moeten afgekapt worden zodoende de vezels vrijkomen. Dit kan niet in zijn geheel verwijderd worden en moet dus in een hermetische zone verwijderd worden.

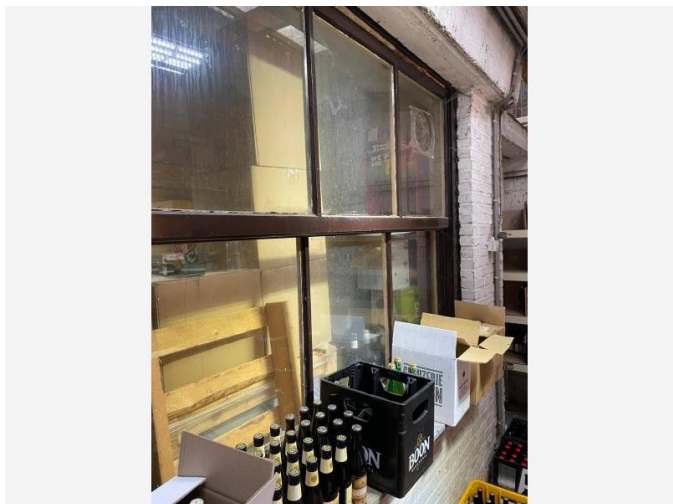
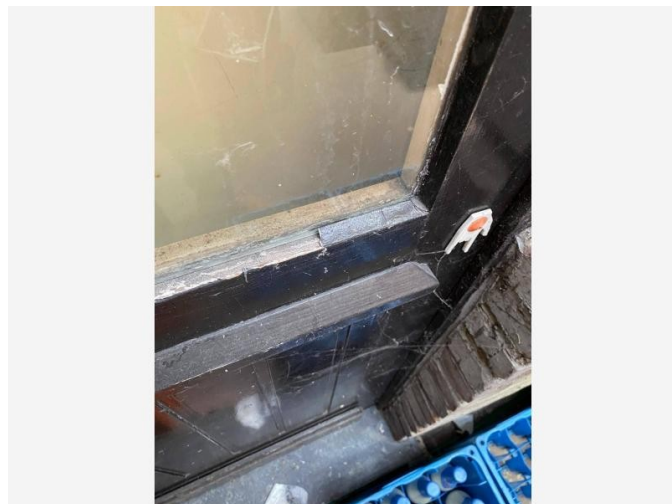
Verwijderen

Eindbeoordeling materiaalrisico	Verhoogd materiaalrisico en/of verhoogde kans op vezelvrijgave
---------------------------------	--

Gebondenheid	Categorie 1: hechtgebonden in oorsprong
Asbestsoort (vezeltype)	Amfibool aanwezig, uitgezonderd crocidoliet
Asbestconcentratie	Laag (< 50%)
Afschermingsgraad van het gehele materiaal	Geheel of deels (ook) vrij aan de binnenlucht
Toestand van het materiaal	Matig beschadigd, matig verweerd

Beschrijving	Stopverf ramen
Omgeving	Binnen
Primaire drager	Wandopening verticaal (raam, deur, ...)
Asbestmateriaal	In-situ afwerkingslagen - Pasta, stopverf, voegsel, stopsel, vulsel, mastiek, kitten, ...
Bindmiddel van asbestmateriaal	Kitten, mastiek, pasta
Gebondenheid op basis van bindmiddel	Hecht
Hoeveelheid (gewicht - aantal)	<ul style="list-style-type: none"><li>• 35,00 kg - 1 stuk</li></ul>
Totaal gewicht	35,00 kg
Eenvoudig bereikbaar	Ja
Bevestigingswijze	<ul style="list-style-type: none"><li>• Verlijmd, ingegoten, versmeerd</li></ul>
Identificatiemethode	Vaststelling zonder monsternamen

<b>Destructieve handeling voor identificatie</b>	Nee
<b>Opmerking</b>	De stopverf aan alle ramen is asbestverdacht/asbesthoudend. De hoeveelheid is juist ter indicatie. Aan de vermelde hoeveelheid kan geen rechten worden ontleend.

- Zorg voor een veilig beheer. Vermijd het beschadigen van het asbestmateriaal. Controleer de toestand jaarlijks op wijzigingen.
- Voer een staalname uit om te bepalen of deze toepassing daadwerkelijk asbesthoudend is.

- Eenvoudige handelingen: mag via doe-het-zelf of door werknemer(s) met opleidingsattest eenvoudige handelingen  
Moet in zijn geheel verwijderd worden. Mogelijks dienen er extra voorzorgsmaatregelen genomen te worden bv extra fixatie.

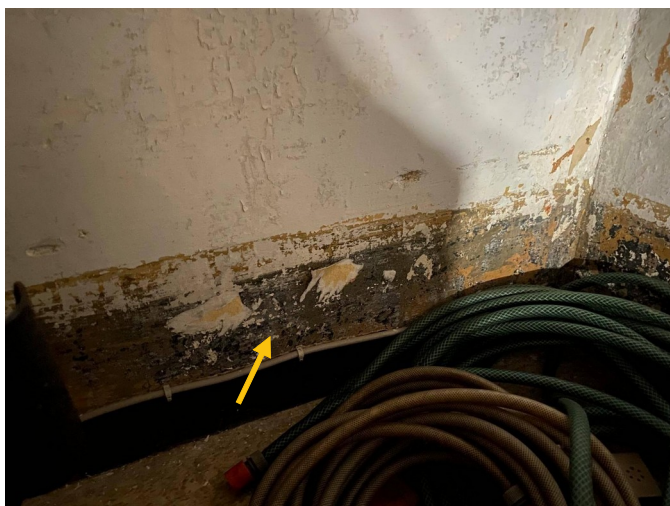
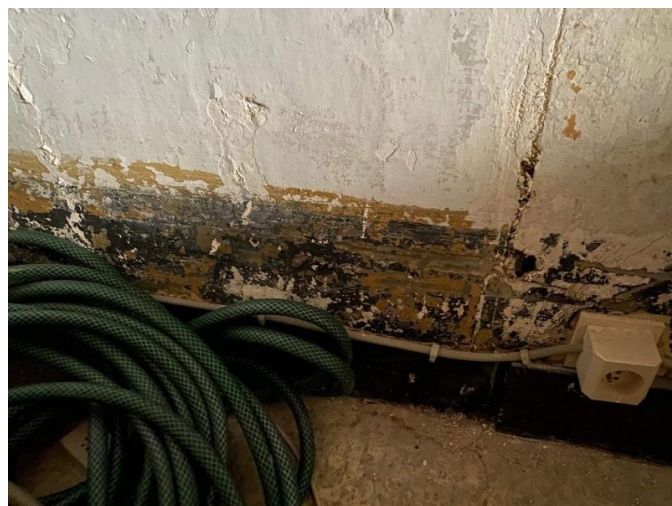
Verwijderen

Eindbeoordeling materiaalrisico	Verhoogd materiaalrisico en/of verhoogde kans op vezelvrijgave
---------------------------------	--

Gebondenheid	Categorie 1: hechtgebonden in oorsprong
Asbestsoort (vezeltype)	Crocidoliet aanwezig
Asbestconcentratie	Laag (< 50%)
Afschermingsgraad van het gehele materiaal	Geheel of deels (ook) vrij aan de binnenlucht
Toestand van het materiaal	Licht beschadigd, licht verweerd. Intact materiaal type Pical – asbestboard of categorie III 'gebondenheid'

Beschrijving	Smeerlaag
Omgeving	Binnen
Primaire drager	Binnenwand
Asbestmateriaal	In-situ afwerkingslagen - Smeerlaag
Bindmiddel van asbestmateriaal	Bitumen (roofing, teer, asfalt)
Gebondenheid op basis van bindmiddel	Hecht
Hoeveelheid (oppervlakte - dikte - aantal)	• 8,00 m <sup>2</sup> - 0,40 cm - 1 stuk
Totaal volume	0,032 m <sup>3</sup>
Eenvoudig bereikbaar	Ja
Bevestigingswijze	• Verlijmd, ingegoten, versmeerd

- Zorg voor een veilig beheer. Vermijd het beschadigen van het asbestmateriaal. Controleer de toestand jaarlijks op wijzigingen.
- Voer een staalname uit om te bepalen of deze toepassing daadwerkelijk asbesthoudend is.

- Hermetische zone (erkend asbestverwijderaar)  
De smeerlaag moet afgekap worden zodoende de vezels vrijkomen. Dit kan niet in zijn geheel verwijderd worden en moet dus in een hermetische zone verwijderd worden.

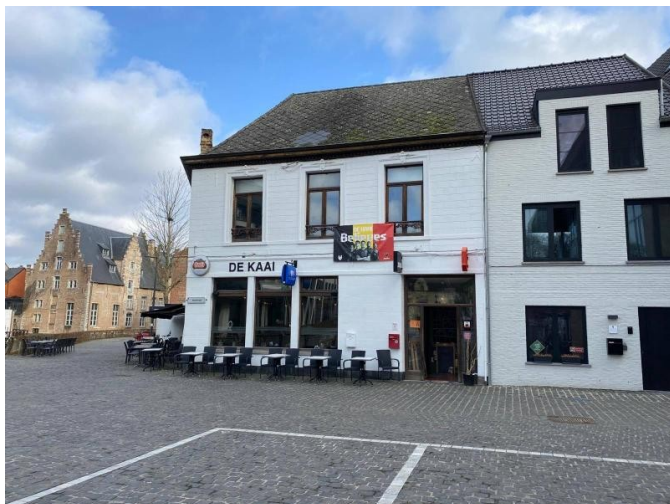
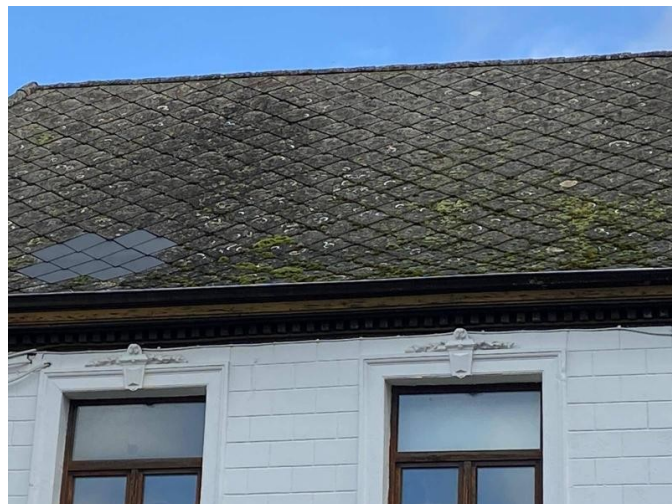
Verwijderen

Eindbeoordeling materiaalrisico	Verhoogd materiaalrisico en/of verhoogde kans op vezelvrijgave
---------------------------------	--

Gebondenheid	Categorie 1: hechtgebonden in oorsprong
Asbestsoort (vezeltype)	Crocidoliet aanwezig
Asbestconcentratie	Laag (< 50%)
Afschermingsgraad van het gehele materiaal	Geheel of deels vrij aan de buitenlucht
Toestand van het materiaal	Matig beschadigd, matig verweerd

Beschrijving	Dakbedekking leien
Omgeving	Buiten
Primaire drager	Schuin dak
Asbestmateriaal	Dak- en gevelbekleding - Lei, shingle
Bindmiddel van asbestmateriaal	Cement
Gebondenheid op basis van bindmiddel	Hecht
Hoeveelheid (oppervlakte - aantal)	• 379,00 m <sup>2</sup> - 1 stuk
Totale oppervlakte	379,00 m <sup>2</sup>
Eenvoudig bereikbaar	Ja
Bevestigingswijze	• Genageld, geniet

- Zorg voor een veilig beheer. Vermijd het beschadigen van het asbestmateriaal. Controleer de toestand jaarlijks op wijzigingen.
- Hemelwater dat afspoelt van asbestcement daken of gevels kan asbestdeeltjes bevatten. Gebruik het enkel voor gesloten circuits (bv. spoelen toiletten). Reinig na het vervangen van het dak of de gevel de dakgoten en regenwaterput of -ton om asbesthoudend sediment of slib te verwijderen

- Eenvoudige handelingen: mag via doe-het-zelf of door werknemer(s) met opleidingsattest eenvoudige handelingen  
Moet in zijn geheel verwijderd worden. Mogelijks dienen er extra voorzorgsmaatregelen genomen te worden bv extra fixatie. Dit dient besproken te worden met de asbestverwijderaar.

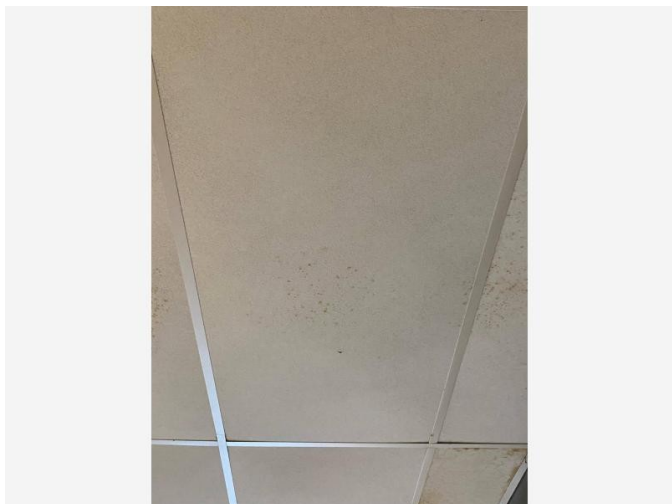
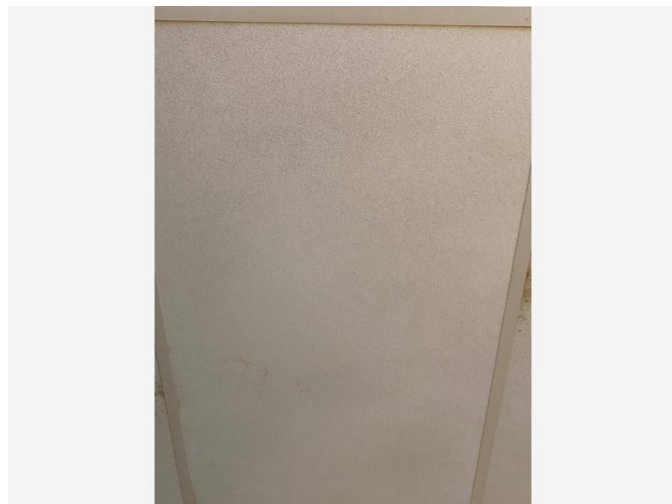
[Verwijderen](#)

Eindbeoordeling materiaalrisico	Verhoogd materiaalrisico en/of verhoogde kans op vezelvrijgave
---------------------------------	--

Gebondenheid	Categorie 2: niet-hechtgebonden met matrix
Asbestsoort (vezeltype)	Crocidoliet aanwezig
Asbestconcentratie	Laag (< 50%)
Afschermingsgraad van het gehele materiaal	Geheel of deels (ook) vrij aan de binnenlucht
Toestand van het materiaal	Licht beschadigd, licht verweerd. Intact materiaal type Pical – asbestboard of categorie III 'gebondenheid'

Beschrijving	Plafondtegels
Omgeving	Binnen
Primaire drager	Plafond
Asbestmateriaal	Plaat, paneel, tablet - Generiek
Bindmiddel van asbestmateriaal	Gips - kalk
Gebondenheid op basis van bindmiddel	Niet-hechtgebonden
Hoeveelheid (gewicht - aantal)	• 350,00 kg - 1 stuk
Totaal gewicht	350,00 kg
Eenvoudig bereikbaar	Ja
Bevestigingswijze	• Los (al dan niet bedekt)
Identificatiemethode	Vaststelling zonder monsternamen

- Zorg voor een veilig beheer. Vermijd het beschadigen van het asbestmateriaal. Controleer de toestand jaarlijks op wijzigingen.
- Voer een staalname uit om te bepalen of deze toepassing daadwerkelijk asbesthoudend is.

- Eenvoudige handelingen: enkel door erkend asbestverwijderaar  
Indien deze niet bijkomend bevestigd zijn mogen deze verwijderd worden via EH. Mogelijks dienen er extra voorzorgsmaatregelen genomen te worden bv extra fixatie.

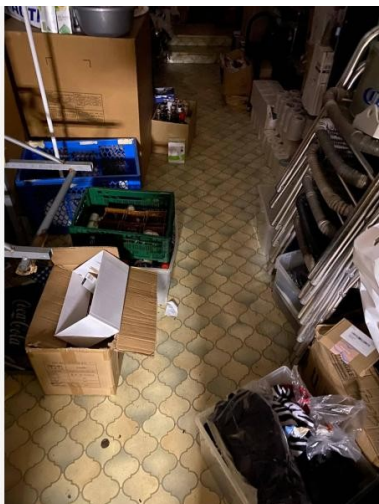
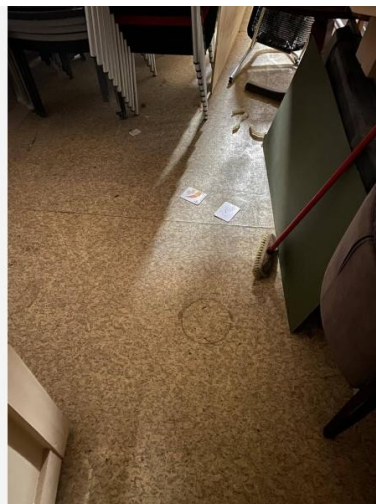
Verwijderen

Beschrijving	Vloerbekleding
Omgeving	Binnen
Primaire drager	Vloer
Asbestmateriaal	Prefab - afwerking - Vloerzeil
Bindmiddel van asbestmateriaal	Karton - papier - viltachtig
Gebondenheid op basis van bindmiddel	Niet-hechtgebonden
Hoeveelheid (oppervlakte - aantal)	<ul style="list-style-type: none"> <li>47,00 m<sup>2</sup> - 1 stuk</li> </ul>
Totale oppervlakte	47,00 m <sup>2</sup>
Eenvoudig bereikbaar	Ja
Bevestigingswijze	<ul style="list-style-type: none"> <li>Verlijmd, ingegoten, versmeerd</li> </ul>

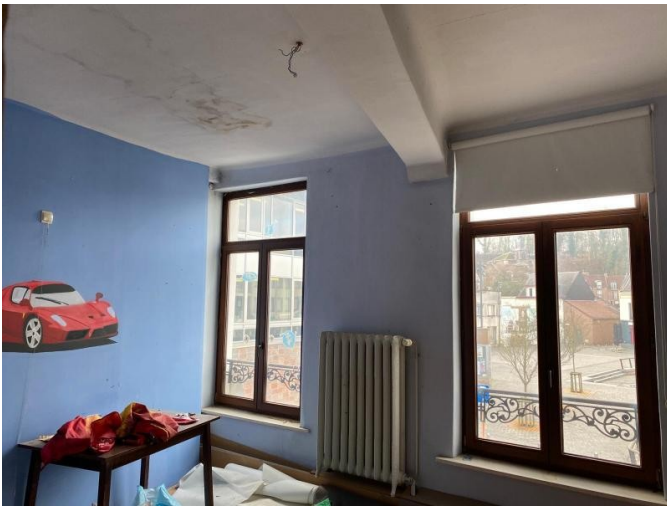
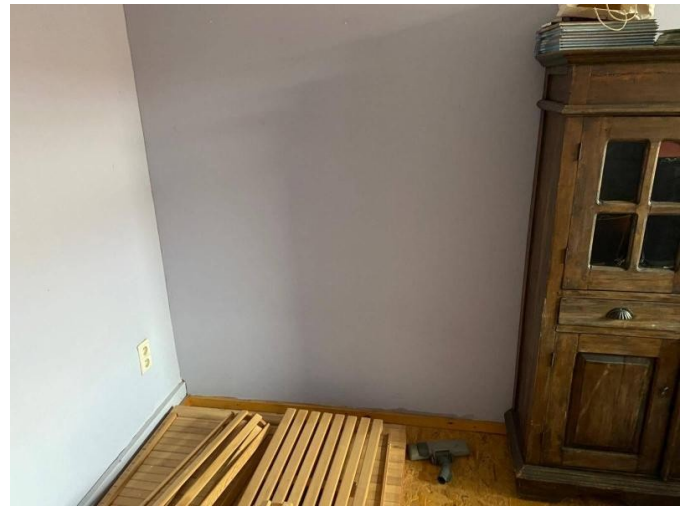
Beschrijving	Bepleistering muren
Omgeving	Binnen
Primaire drager	Binnenwand
Asbestmateriaal	In-situ afwerkingslagen - Pleisterwerk (wand, plafond, ...)
Bindmiddel van asbestmateriaal	Gips - kalk
Gebondenheid op basis van bindmiddel	Niet-hechtgebonden
Hoeveelheid (oppervlakte - dikte - aantal)	• 745,00 m <sup>2</sup> - 1,00 cm - 1 stuk
Totaal volume	7,45 m <sup>3</sup>
Eenvoudig bereikbaar	Ja
Bevestigingswijze	• Verlijmd, ingegoten, versmeerd

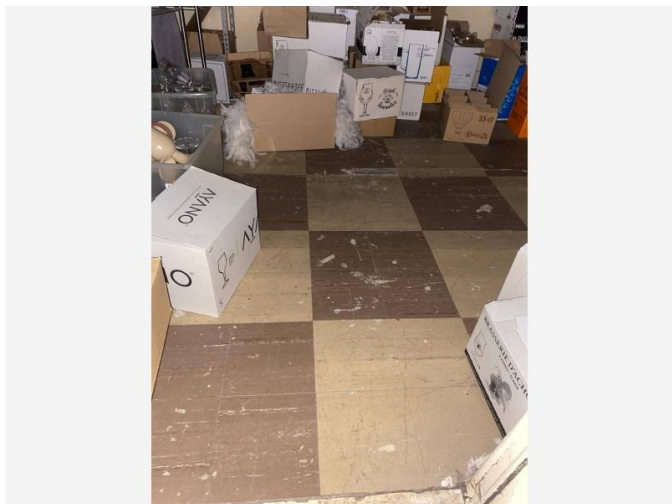
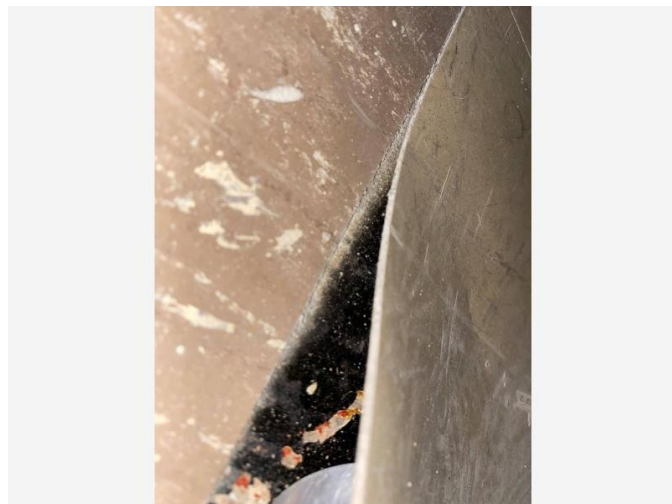
Beschrijving	Colovinyl tegels
Omgeving	Binnen
Primaire drager	Vloer
Asbestmateriaal	Prefab - afwerking - Tegel
Bindmiddel van asbestmateriaal	Kunststof of -hars
Gebondenheid op basis van bindmiddel	Hecht
Hoeveelheid (oppervlakte - dikte - aantal)	• 18,00 m <sup>2</sup> - 0,20 cm - 1 stuk
Totaal volume	0,036 m <sup>3</sup>
Eenvoudig bereikbaar	Ja
Bevestigingswijze	• Verlijmd, ingegoten, versmeerd

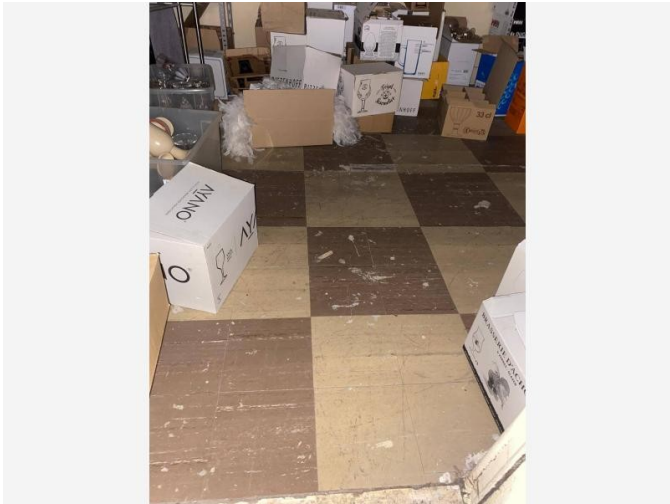
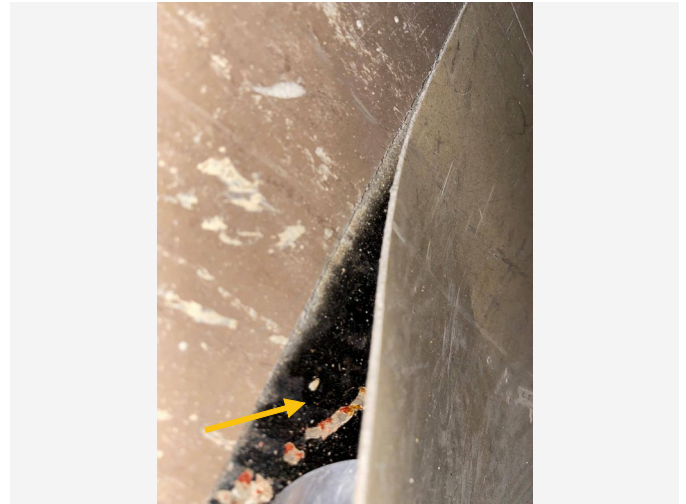
Beschrijving	Zwarte lijm
Omgeving	Binnen
Primaire drager	Vloer
Asbestmateriaal	In-situ afwerkingslagen - Lijm laag
Bindmiddel van asbestmateriaal	Lijm
Gebondenheid op basis van bindmiddel	Hecht
Hoeveelheid (oppervlakte - dikte - aantal)	• 18,00 m <sup>2</sup> - 0,10 mm - 1 stuk
Totaal volume	0,002 m <sup>3</sup>
Eenvoudig bereikbaar	Ja
Bevestigingswijze	• Verlijmd, ingegoten, versmeerd

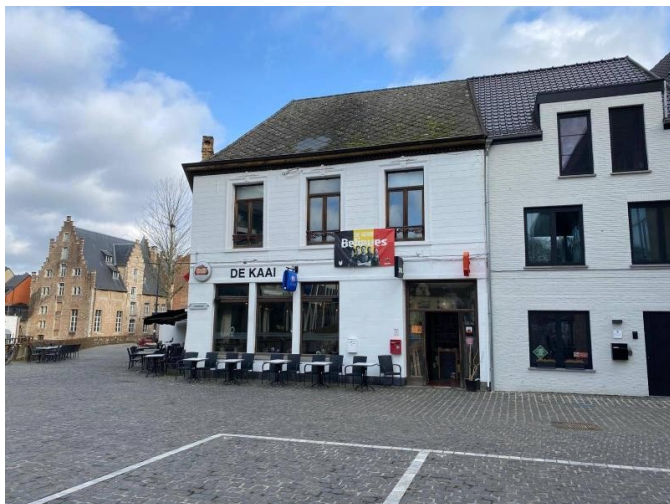
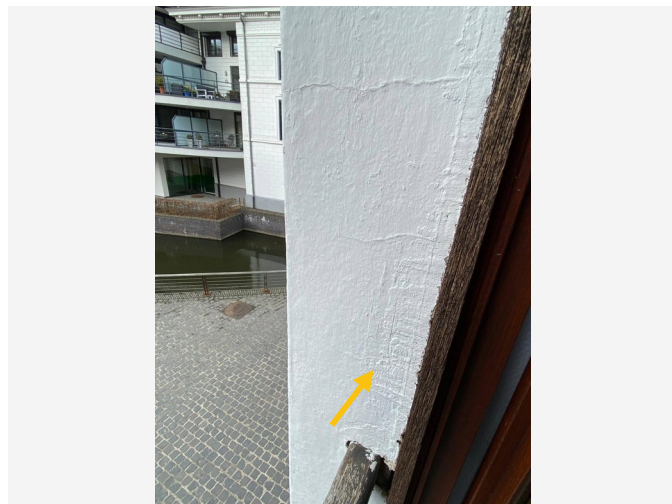
Beschrijving	Crepi/Smeerlaag
Omgeving	Buiten
Primaire drager	Wand buitenschil
Asbestmateriaal	In-situ afwerkingslagen - Crepi
Bindmiddel van asbestmateriaal	Cement
Gebondenheid op basis van bindmiddel	Hecht
Hoeveelheid (gewicht - aantal)	• 350,00 kg - 1 stuk
Totaal gewicht	350,00 kg
Eenvoudig bereikbaar	Ja
Bevestigingswijze	• Verlijmd, ingegoten, versmeerd

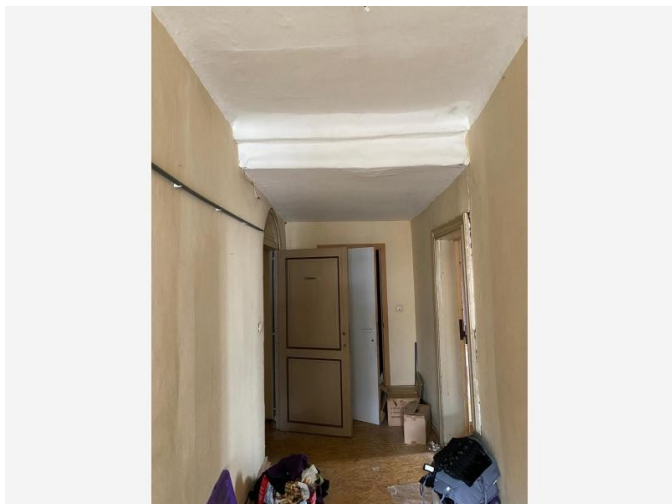
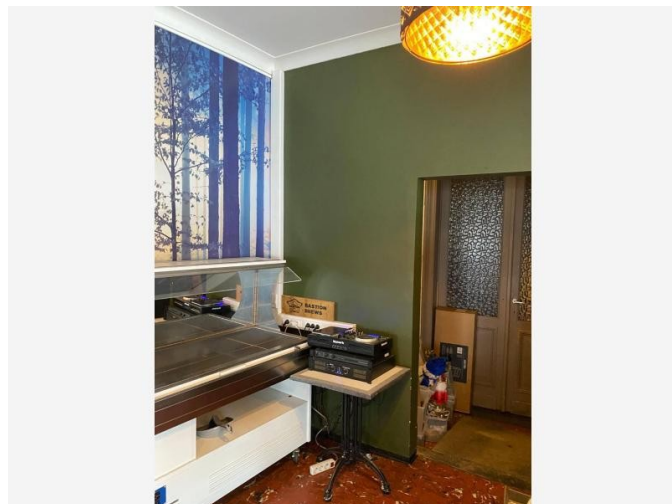
Beschrijving	Bepleistering plafonds
Omgeving	Binnen
Primaire drager	Plafond
Asbestmateriaal	In-situ afwerkingslagen - Pleisterwerk (wand, plafond, ...)
Bindmiddel van asbestmateriaal	Gips - kalk
Gebondenheid op basis van bindmiddel	Niet-hechtgebonden
Hoeveelheid (oppervlakte - dikte - aantal)	• 497,00 m <sup>2</sup> - 1,00 cm - 1 stuk
Totaal volume	4,97 m <sup>3</sup>
Eenvoudig bereikbaar	Ja
Bevestigingswijze	• Verlijmd, ingegoten, versmeerd

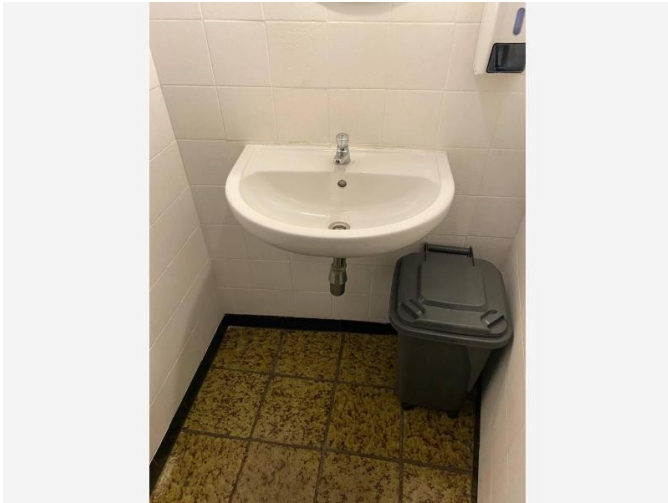
Identificatiemethode	Mogelijkheid
Primaire drager	Binnenwand
(Asbest)materiaal	In-situ afwerkingslagen - Lijm laag
Bindmiddel	Lijm
Gebondenheid bindmiddel	Hecht

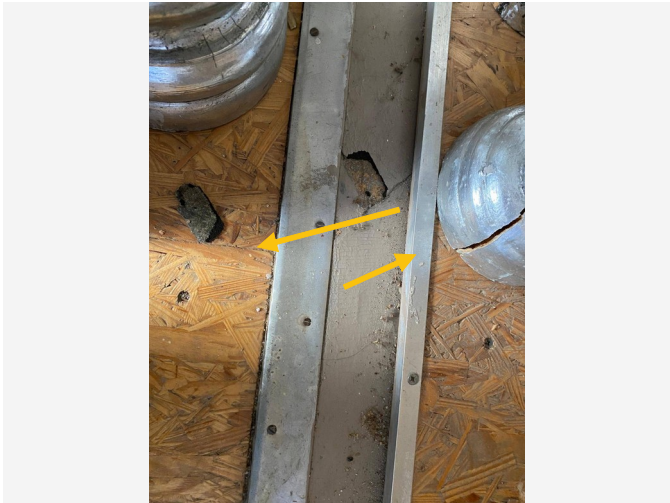
Identificatiemethode	Mogelijkheid
Primaire drager	Vloer
(Asbest)materiaal	Prefab - afwerking - Vloerzeil
Bindmiddel	Karton - papier - viltachtig
Gebondenheid bindmiddel	Niet-hechtgebonden
