Asbestinventarisatetest

Delphine Alenuslaan 11, 3290 Diest

Attestnummer : 20240913-000109.000

Uitgegeven op : 13.09.2024

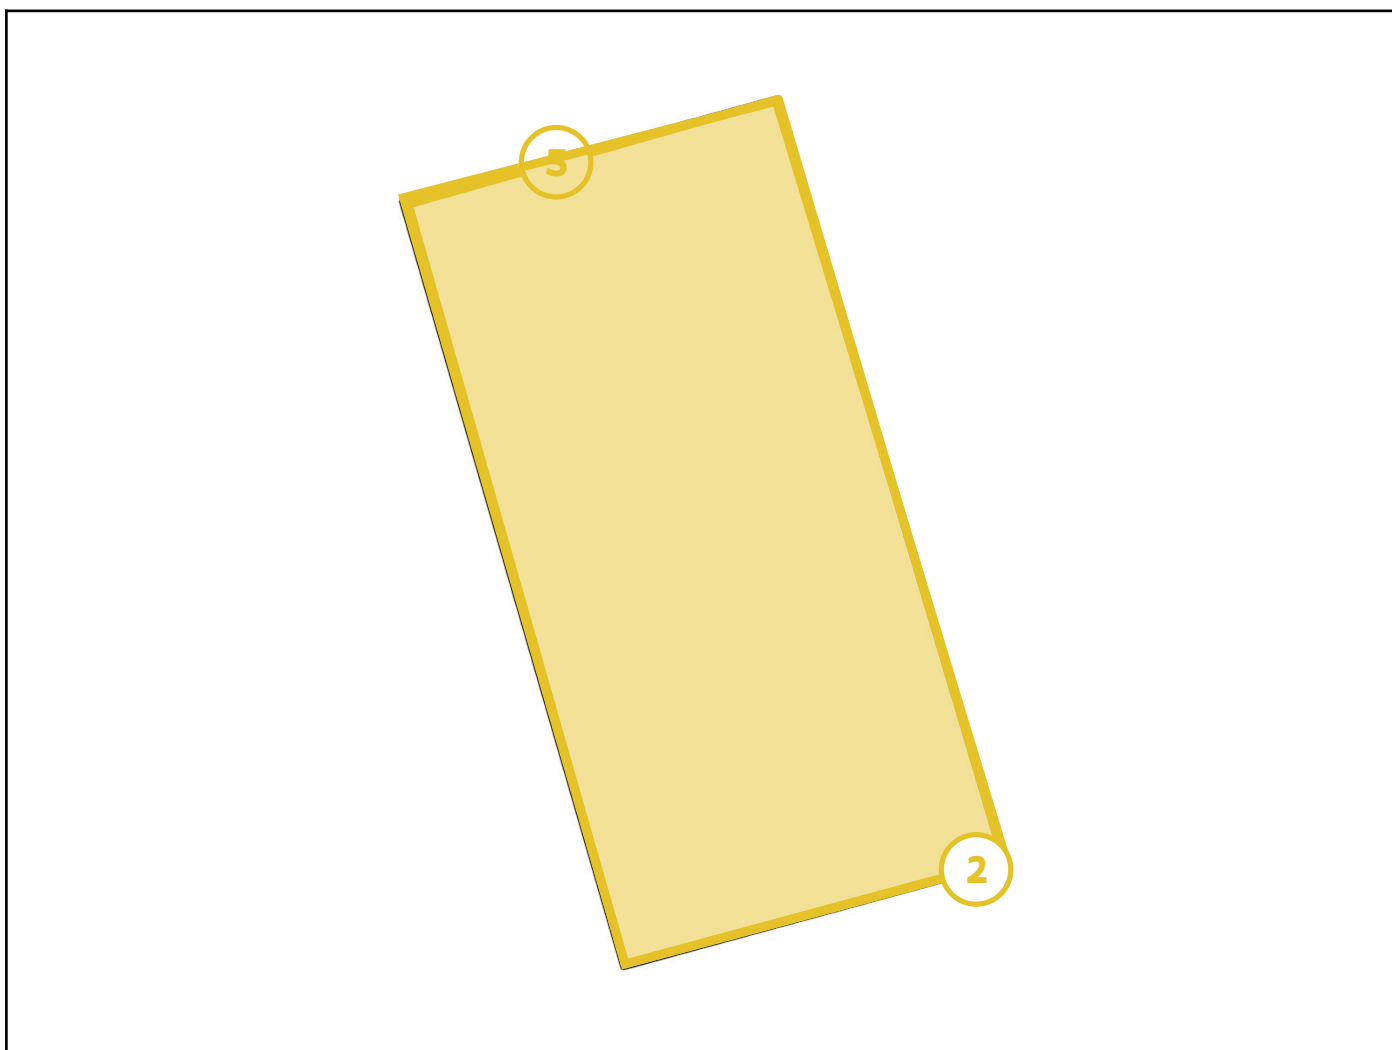
Plan 1.1: Grondplan - Bepleistering

Beschrijving	Type	Actie
2. Bepleistering plafonds	Asbestmateriaal	Zorgvuldig beheren
5. Bepleistering muren	Asbestmateriaal	Zorgvuldig beheren

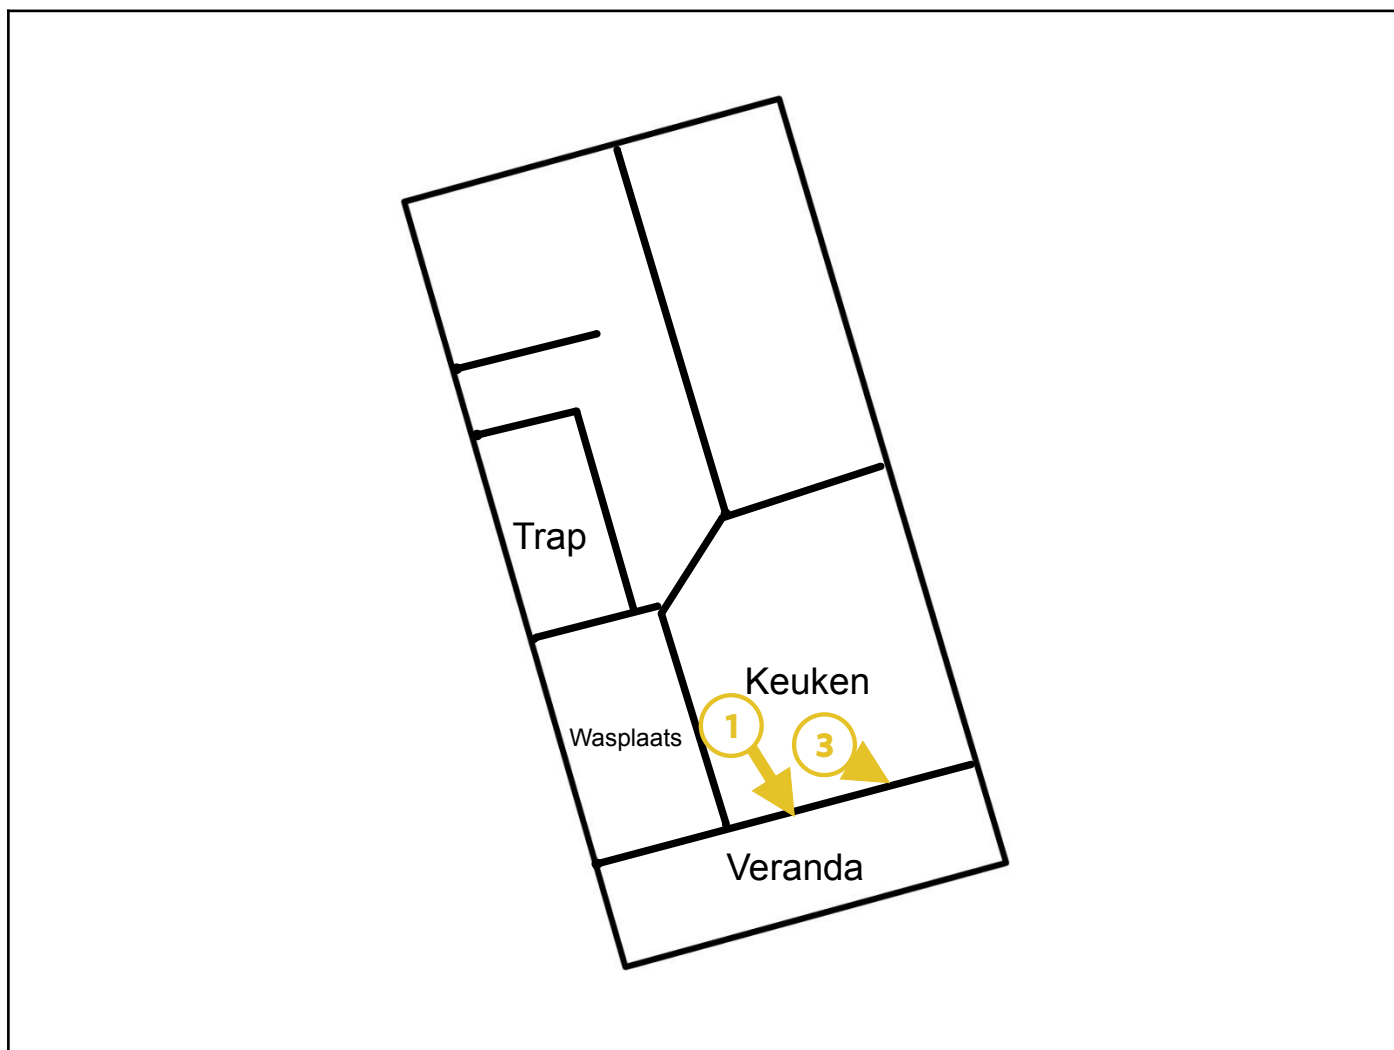
Plan 1.2: Verdieping -1

Beschrijving	Type	Actie
1. Stopverf ramen deur	Asbestmateriaal	Zorgvuldig beheren
3. Venstertabletten	Asbestmateriaal	Zorgvuldig beheren

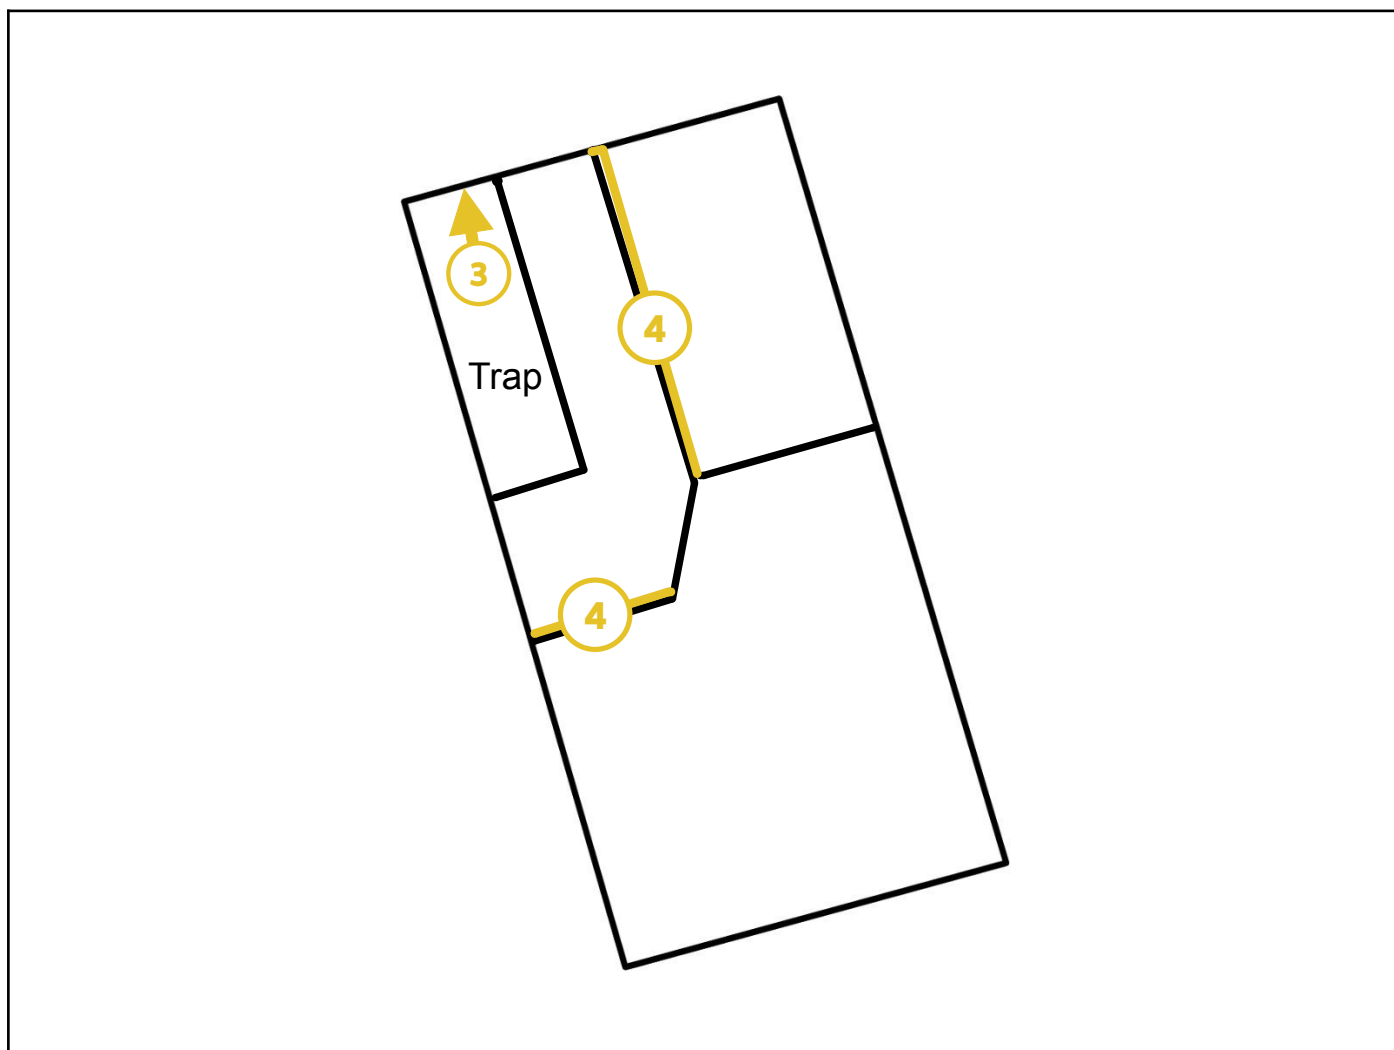
Plan 1.3: Verdieping 0

Beschrijving	Type	Actie
3. Venstertabletten	Asbestmateriaal	Zorgvuldig beheren
4. Tegellijm	Asbestmateriaal	Zorgvuldig beheren

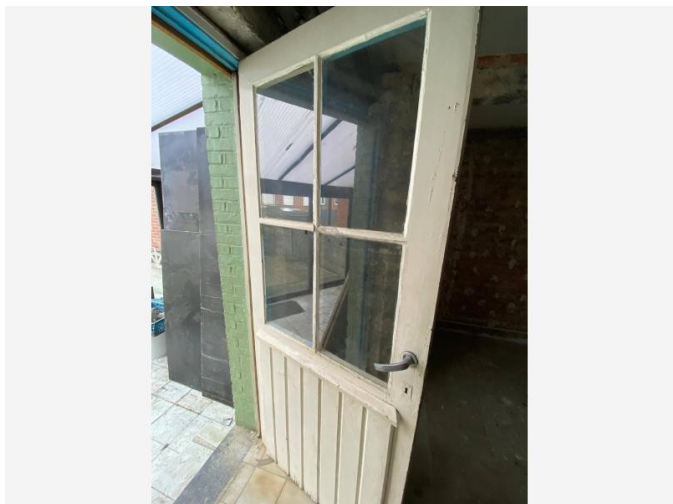
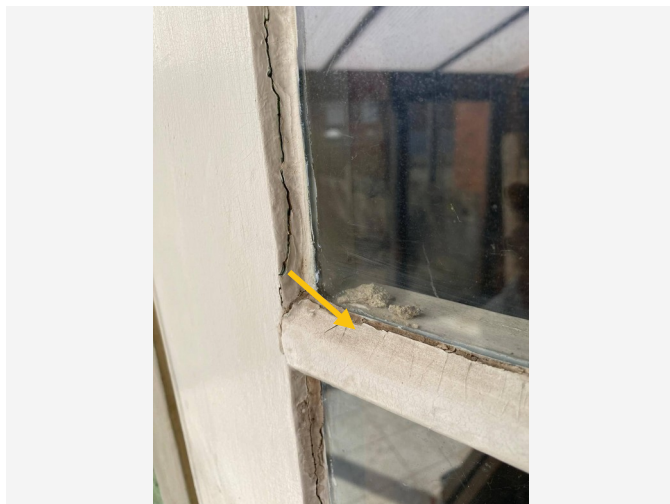
Eindbeoordeling materiaalrisico	Laag materiaalrisico en/of verlaagde kans op vezelvrijgave
---------------------------------	--

Gebondenheid	Categorie 1: hechtgebonden in oorsprong
Asbestsoort (vezeltype)	Amfibool aanwezig, uitgezonderd crocidoliet
Asbestconcentratie	Laag (< 50%)
Afschermingsgraad van het gehele materiaal	Geheel of deels (ook) vrij aan de binnenlucht
Toestand van het materiaal	Licht beschadigd, licht verweerd. Intact calciumsilicaatmateriaal of categorie III 'gebondenheid'

Beschrijving	Stopverf ramen deur
Omgeving	Binnen
Primaire drager	Wandopening verticaal (raam, deur, ...)
Asbestmateriaal	In-situ afwerkingslagen - Pasta, stopverf, voegsel, stopsel, vulsel, mastiek, katten, ...
Bindmiddel van asbestmateriaal	Kitten, mastiek, pasta
Gebondenheid op basis van bindmiddel	Hecht
Hoeveelheid (gewicht - aantal)	<ul style="list-style-type: none">• 5,00 kg - 1 stuk
Totaal gewicht	5,00 kg
Eenvoudig bereikbaar	Ja
Bevestigingswijze	<ul style="list-style-type: none">• Verlijmd, ingegoten, versmeerd
Identificatiemethode	Vaststelling zonder monsternamen
Destructieve handeling voor identificatie	Nee
Opmerking	De hoeveelheid is juist ter indicatie. Aan de vermelde hoeveelheid kan geen rechten worden ontleend.

- Zorg voor een veilig beheer. Vermijd het beschadigen van het asbestmateriaal. Controleer de toestand jaarlijks op wijzigingen.
- Voer een staalname uit om te bepalen of deze toepassing daadwerkelijk asbesthoudend is.

- Eenvoudige handelingen: mag via doe-het-zelf of door werknemer(s) met opleidingsattest eenvoudige handelingen
Moet in zijn geheel verwijderd worden. Mogelijks dienen er extra voorzorgsmaatregelen genomen te worden bv extra fixatie.

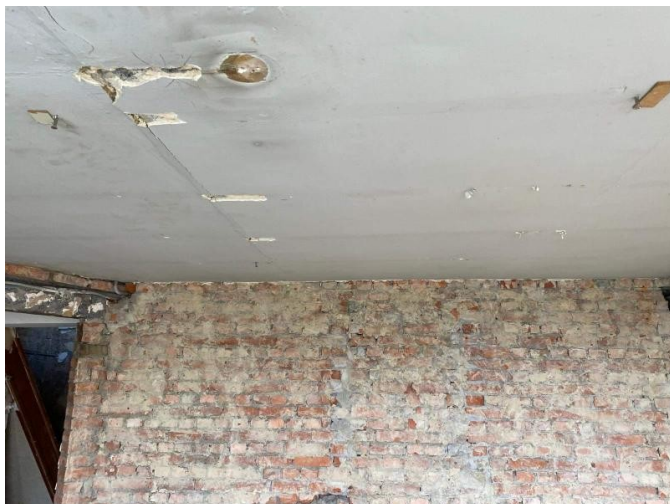
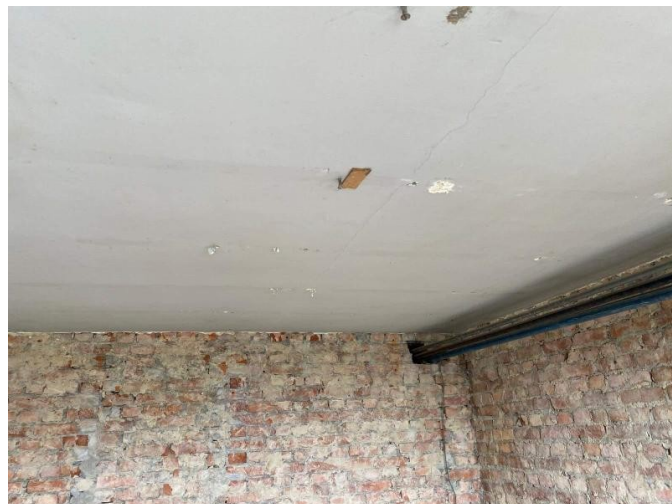
Eindbeoordeling materiaalrisico	Laag materiaalrisico en/of verlaagde kans op vezelvrijgave
---------------------------------	--

Gebondenheid	Categorie 2: niet-hechtgebonden met matrix
Asbestsoort (vezeltype)	Amfibool aanwezig, uitgezonderd crocidoliet
Asbestconcentratie	Laag (< 50%)
Afschermingsgraad van het gehele materiaal	Niet stootvaste afscherming
Toestand van het materiaal	Licht beschadigd, licht verweerd. Intact calciumsilicaatmateriaal of categorie III 'gebondenheid'

Beschrijving	Beploistering plafonds
Omgeving	Binnen
Primaire drager	Plafond
Asbestmateriaal	In-situ afwerkingslagen - Pleisterwerk (wand, plafond, ...)
Bindmiddel van asbestmateriaal	Gips - kalk
Gebondenheid op basis van bindmiddel	Niet-hechtgebonden
Hoeveelheid (oppervlakte - dikte - aantal)	• 54,00 m ² - 1,00 cm - 1 stuk
Totaal volume	0,54 m ³
Eenvoudig bereikbaar	Ja
Bevestigingswijze	• Verlijmd, ingegoten, versmeerd
Identificatiemethode	Vaststelling zonder monsternamen Motivatie: Op vraag van de eigenaar-opdrachtgever werd geen monsternamen uitgevoerd
Destructieve handeling voor identificatie	Nee
Opmerking	De bepleistering (of restanten van) van alle plafonds op alle verdiepingen is asbestverdacht/ asbesthoudend. De hierboven vermelde hoeveelheid (oppervlakte/dikte) is juist ter indicatie. Aan de vermelde hoeveelheid (oppervlakte/dikte) kan geen rechten worden ontleend.

- Zorg voor een veilig beheer. Vermijd het beschadigen van het asbestmateriaal. Controleer de toestand jaarlijks op wijzigingen.
- Voer een staalname uit om te bepalen of deze toepassing daadwerkelijk asbesthoudend is.

- Hermetische zone (erkend asbestverwijderaar)
Het pleisterwerk moet afgekap worden zodoende de vezels vrijkomen. Dit kan niet in zijn geheel verwijderd worden en moet dus in een hermetische zone verwijderd worden.

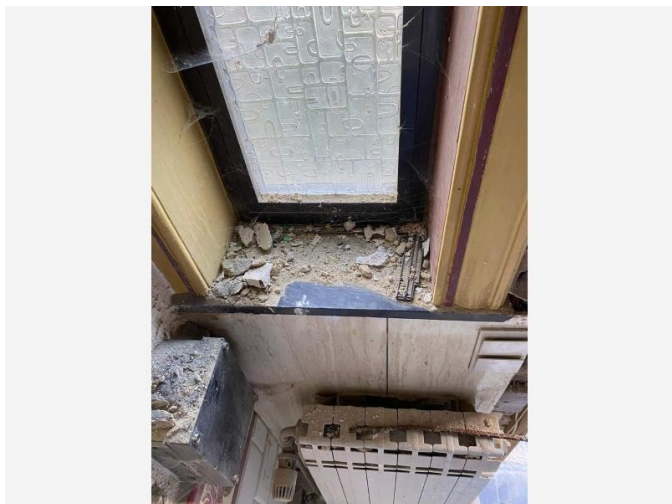
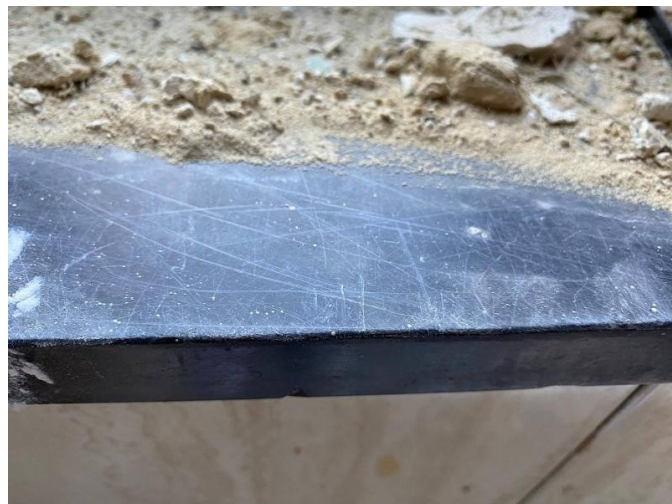
Eindbeoordeling materiaalisico	Laag materiaalisico en/of verlaagde kans op vezelvrijgave
--------------------------------	---

Gebondenheid	Categorie 1: hechtgebonden in oorsprong
Asbestsoort (vezeltype)	Alleen chrysotiel
Asbestconcentratie	Laag (< 50%)
Afschermingsgraad van het gehele materiaal	Geheel of deels (ook) vrij aan de binnenlucht
Toestand van het materiaal	Licht beschadigd, licht verweerd. Intact calciumsilicaatmateriaal of categorie III 'gebondenheid'

Beschrijving	Venstertabletten
Omgeving	Binnen
Primaire drager	Wandopening verticaal (raam, deur, ...)
Asbestmateriaal	Plaat, paneel, tablet - Type Massal
Bindmiddel van asbestmateriaal	Cement
Gebondenheid op basis van bindmiddel	Hecht
Hoeveelheid (oppervlakte - dikte - aantal)	<ul style="list-style-type: none">• 0,20 m² - 1,10 cm - 1 stuk
Totaal volume	0,002 m ³
Eenvoudig bereikbaar	Ja
Bevestigingswijze	<ul style="list-style-type: none">• Verlijmd, ingegoten, versmeerd
Identificatiemethode	Vaststelling zonder monstername
Destructieve handeling voor identificatie	Nee
Opmerking	De hoeveelheid is juist ter indicatie. Aan de vermelde hoeveelheid kan geen rechten worden ontleend.

- Zorg voor een veilig beheer. Vermijd het beschadigen van het asbestmateriaal. Controleer de toestand jaarlijks op wijzigingen.
- Voer een staalname uit om te bepalen of deze toepassing daadwerkelijk asbesthoudend is.

- Eenvoudige handelingen: mag via doe-het-zelf of door werknemer(s) met opleidingsattest eenvoudige handelingen
Moet in zijn geheel verwijderd worden. Mogelijks dienen er extra voorzorgsmaatregelen genomen te worden bv extra fixatie.

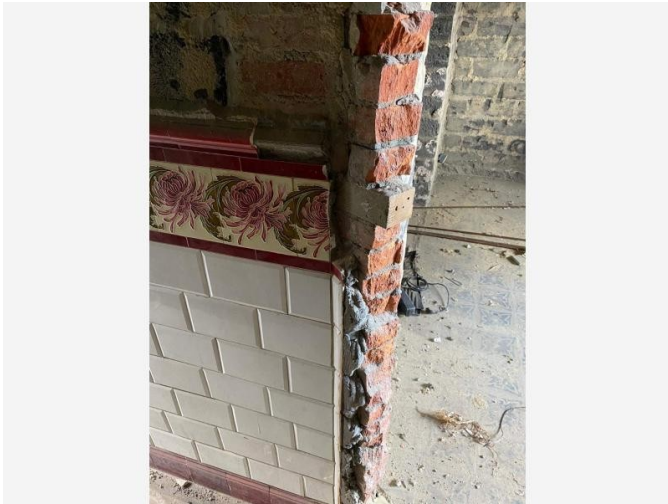
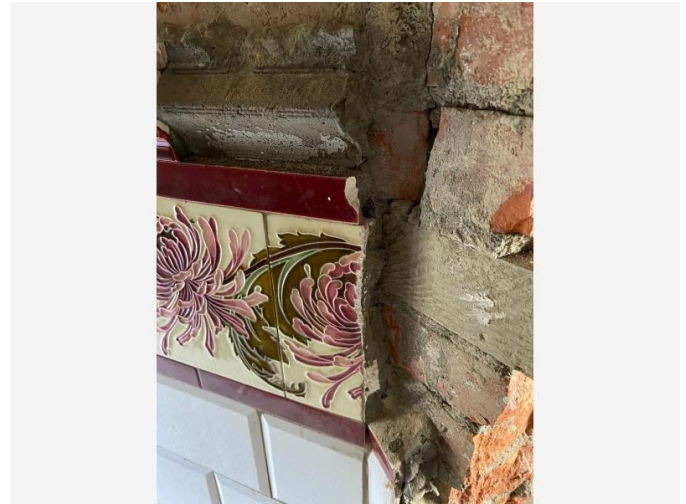
Eindbeoordeling materiaalrisico	Laag materiaalrisico en/of verlaagde kans op vezelvrijgave
---------------------------------	--

Gebondenheid	Categorie 1: hechtgebonden in oorsprong
Asbestsoort (vezeltype)	Crocidoliet aanwezig
Asbestconcentratie	Laag (< 50%)
Afschermingsgraad van het gehele materiaal	Geheel of deels (ook) vrij aan de binnenlucht
Toestand van het materiaal	Onbeschadigd, niet verweerd

Beschrijving	Tegellijm
Omgeving	Binnen
Primaire drager	Binnenwand
Asbestmateriaal	In-situ afwerkingslagen - Lijmlaag
Bindmiddel van asbestmateriaal	Cement
Gebondenheid op basis van bindmiddel	Hecht
Hoeveelheid (gewicht - aantal)	<ul style="list-style-type: none">• 90,00 kg - 1 stuk
Totaal gewicht	90,00 kg
Eenvoudig bereikbaar	Ja
Bevestigingswijze	<ul style="list-style-type: none">• Verlijmd, ingegoten, versmeerd
Identificatiemethode	Vaststelling zonder monstername Motivatie: Op vraag van de eigenaar-opdrachtgever werd geen monstername uitgevoerd
Destructieve handeling voor identificatie	Nee
Opmerking	De hoeveelheid is juist ter indicatie. Aan de vermelde hoeveelheid kan geen rechten worden ontleend.

- Zorg voor een veilig beheer. Vermijd het beschadigen van het asbestmateriaal. Controleer de toestand jaarlijks op wijzigingen.
- Voer een staalname uit om te bepalen of deze toepassing daadwerkelijk asbesthoudend is.

- Hermetische zone (erkend asbestverwijderaar)
De tegellijm moet afgekapt of afgefreest worden zodoende de vezels vrijkomen. Dit kan niet in zijn geheel verwijderd worden en moet dus normaliter in een hermetische zone verwijderd worden. In bepaalde gevallen kan dit ook door een erkend asbestverwijderaar verwijderd worden via EH met bijkomende maatregelen, dit dient dus besproken te worden met een erkend asbestverwijderaar.

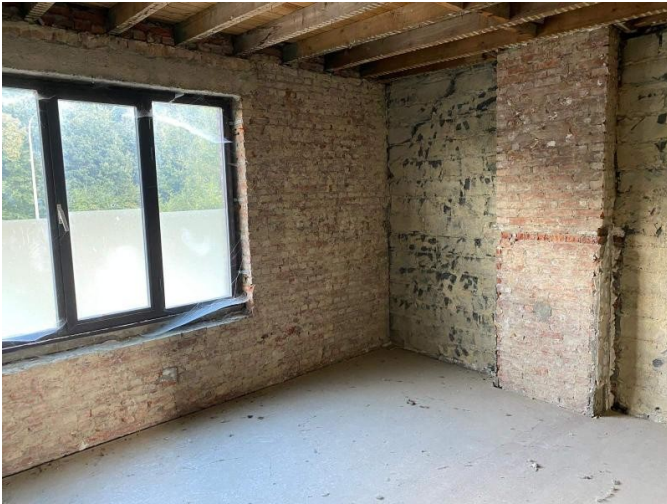
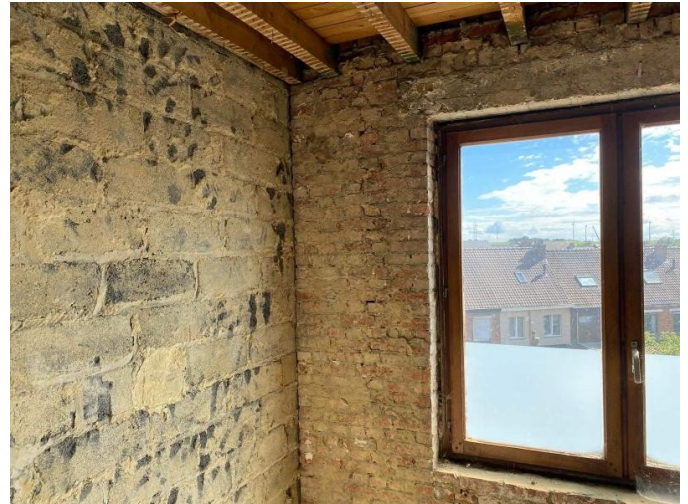
Eindbeoordeling materiaalrisico	Laag materiaalrisico en/of verlaagde kans op vezelvrijgave
---------------------------------	--

Gebondenheid	Categorie 2: niet-hechtgebonden met matrix
Asbestsoort (vezeltype)	Amfibool aanwezig, uitgezonderd crocidoliet
Asbestconcentratie	Laag (< 50%)
Afschermingsgraad van het gehele materiaal	Geheel of deels (ook) vrij aan de binnenlucht
Toestand van het materiaal	Onbeschadigd, niet verweerd

Beschrijving	Beploistering muren
Omgeving	Binnen
Primaire drager	Binnenwand
Asbestmateriaal	In-situ afwerkingslagen - Pleisterwerk (wand, plafond, ...)
Bindmiddel van asbestmateriaal	Gips - kalk
Gebondenheid op basis van bindmiddel	Niet-hechtgebonden
Hoeveelheid (oppervlakte - dikte - aantal)	<ul style="list-style-type: none"> • 256,00 m² - 0,20 cm - 1 stuk
Totaal volume	0,512 m ³
Eenvoudig bereikbaar	Ja
Bevestigingswijze	<ul style="list-style-type: none"> • Verlijmd, ingegoten, versmeerd
Identificatiemethode	<p>Vaststelling zonder monsternamen</p> <p>Motivatie: Op vraag van de eigenaar-opdrachtgever werd geen monsternamen uitgevoerd</p>
Destructieve handeling voor identificatie	Nee
Opmerking	De restanten van de bepleistering van alle muren (op alle verdiepingen) is asbestverdacht/ asbesthoudend. De hierboven vermelde hoeveelheid (oppervlakte/dikte) is juist ter indicatie. Aan de vermelde hoeveelheid (oppervlakte/dikte) kan geen rechten worden ontleend.

- Zorg voor een veilig beheer. Vermijd het beschadigen van het asbestmateriaal. Controleer de toestand jaarlijks op wijzigingen.
- Voer een staalname uit om te bepalen of deze toepassing daadwerkelijk asbesthoudend is.

- Hermetische zone (erkend asbestverwijderaar)
Het pleisterwerk moet afgekap worden zodoende de vezels vrijkomen. Dit kan niet in zijn geheel verwijderd worden en moet dus in een hermetische zone verwijderd worden.
