Asbestinventarisatetest

Westelsebaan 7, 3271 Scherpenheuvel-Zichem

Attestnummer : 20241004-000121.000

Niet-asbestveilig

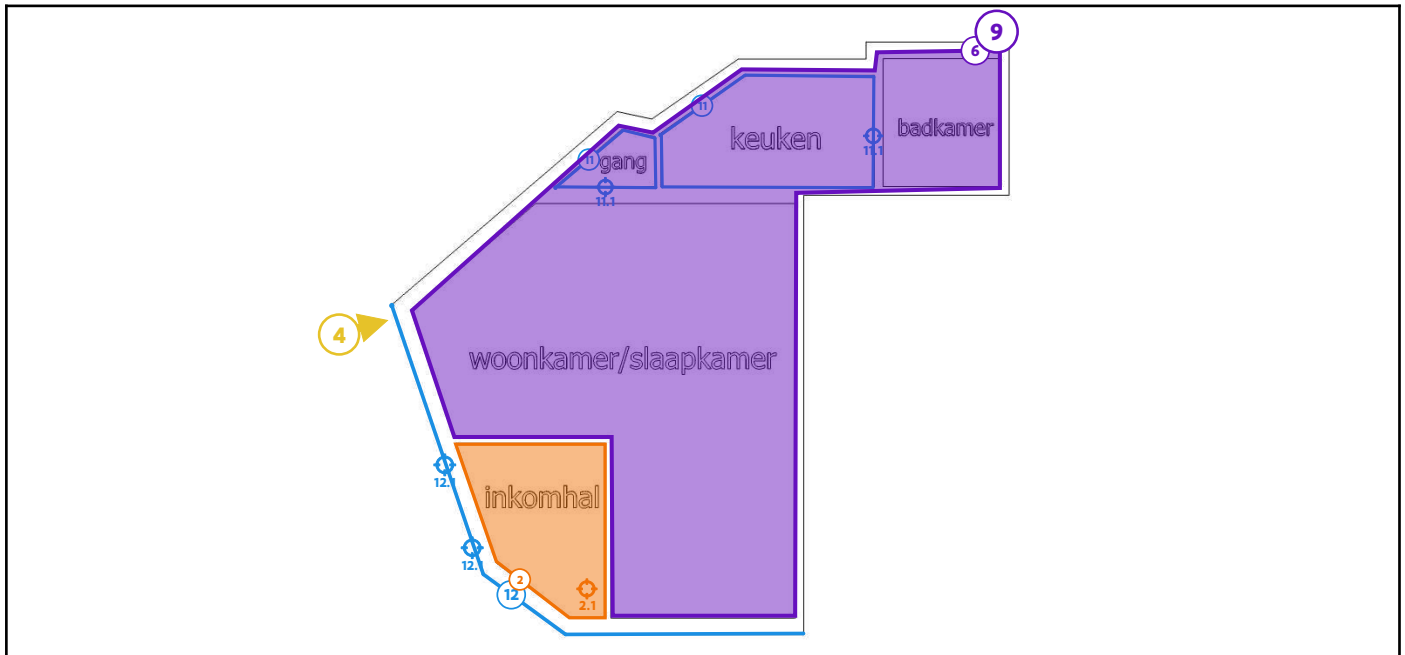
Plan 1.1: Gelijkvloers

Beschrijving	Type	Actie
2. P1 vinyl onder vinyl met kartonnen onderlaag	Asbestmateriaal	Verwijderen
2.1 Code: 4.02673	Puntmonster	-
4. bakeliet elektrische installatie	Asbestmateriaal	Zorgvuldig beheren
6. asbesthoudend vinyl onder laminaat	Advies	-
9. regenwaterput (mogelijks)	Advies	-
11. M1 pleisterwerk muren	Geen asbest	-
11.1 Code: 6.02670	Mengmonster	-
12. M3 tegellijm	Geen asbest	-
12.1 Code: 6.02671	Mengmonster	-

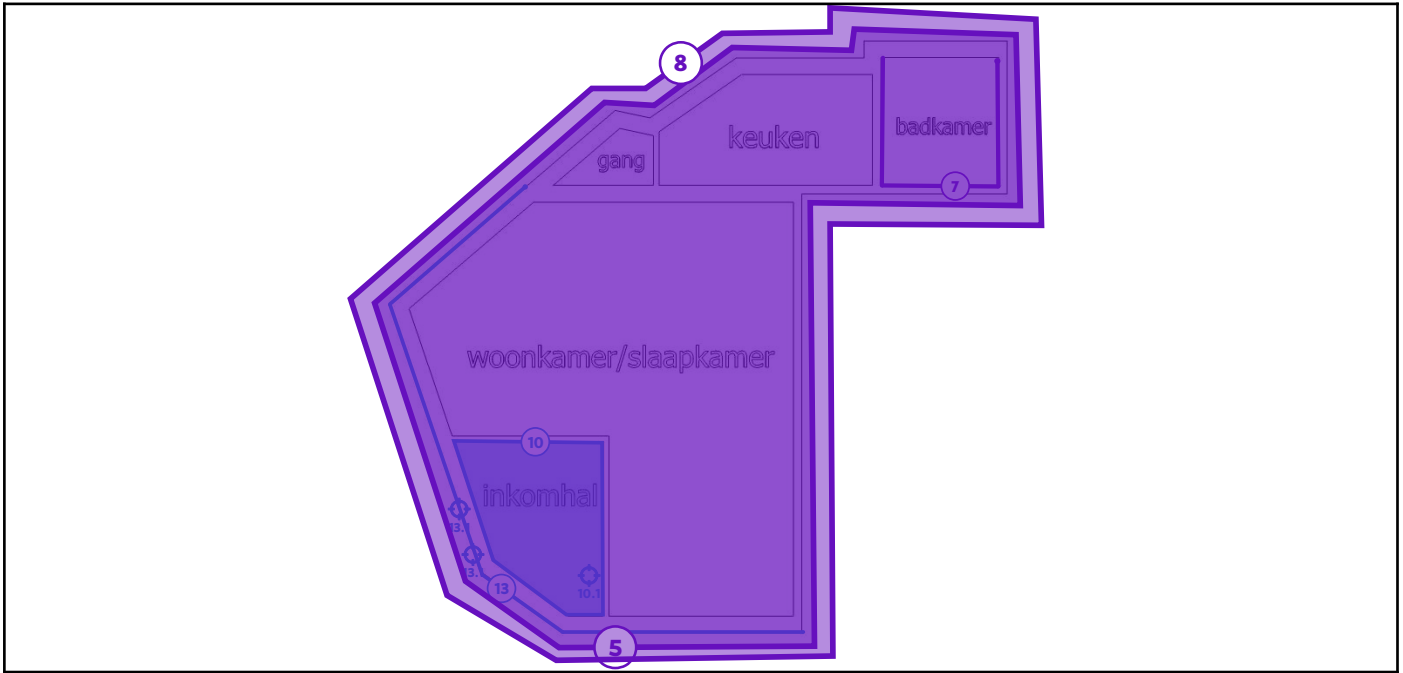
Plan 1.2: Gelijkvloers

Beschrijving	Type	Actie
5. plafond geen pleisterwerk zichtbaar	Advies	-
7. tegellijn achter tegels	Advies	-
8. Lijm laag onder vloerbekleding (niet waarneembaar)	Advies	-
10. P2 vinyl met kartonnen onderlaag	Geen asbest	-
10.1 Code: 6.02673	Puntmonster	-
13. M4 cerpi	Geen asbest	-
13.1 Code: 6.02672	Mengmonster	-

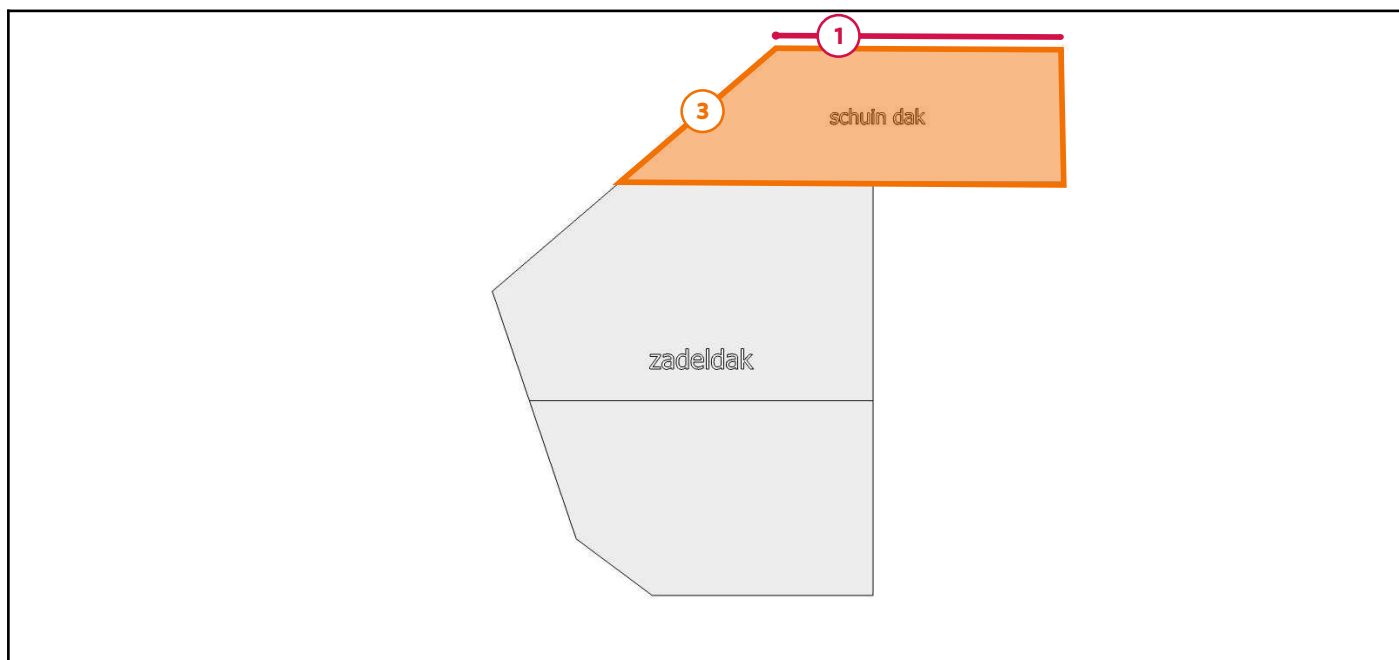
Plan 1.4: Dak

Beschrijving	Type	Actie
1. sediment in dakgoot	Asbestmateriaal	Dringend verwijderen
3. asbestcement golfplaten	Asbestmateriaal	Verwijderen

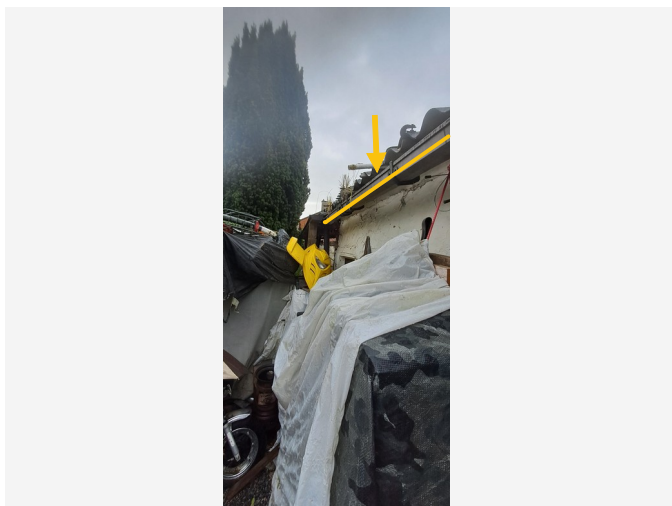
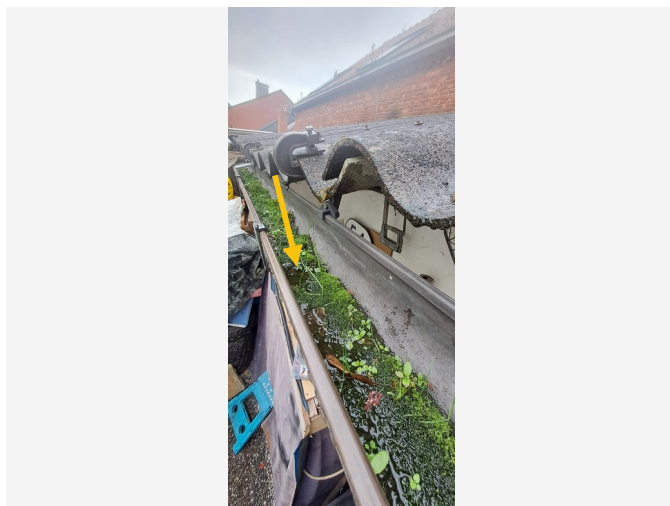
Fiche 1: sediment in dakgoot

Asbestmateriaal - afvalstof

Bij gecontamineerd mos en/of sediment is dit mos en/of sediment vermengd met blote asbestvezels (afkomstig van een asbestcementen dak- en/of gevelbekleding). Het wordt beschouwd als niet-hechtgeboden asbest met geen bindmiddel. Het moet verwijderd worden met eenvoudige handelingen door een erkend asbestverwijderaar.

Dringend verwijderen

- Verwijder het asbestafval.

- Eenvoudige handelingen: enkel door erkend asbestverwijderaar

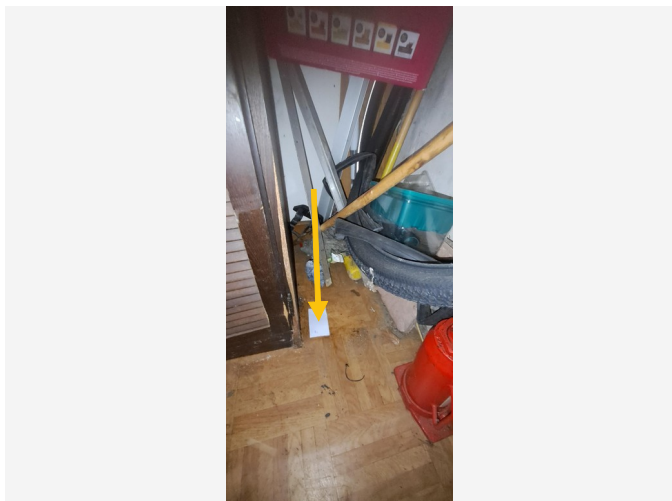
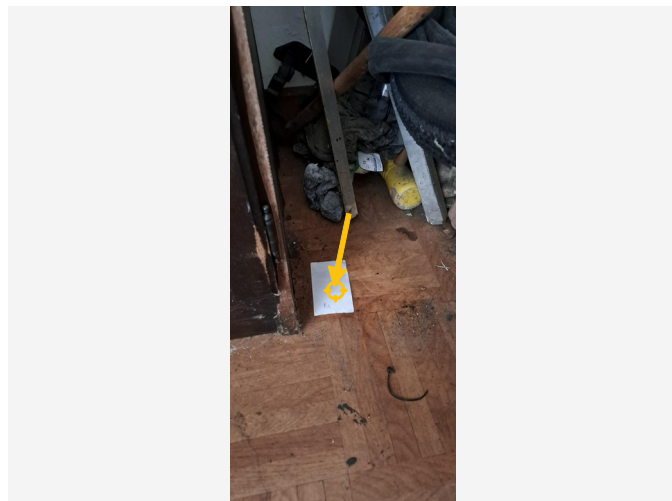
Fiche 2: P1 vinyl onder vinyl met kartonnen onderlaag

Asbestmateriaal

De kartonnen laag onder het vinyl is asbesthoudend (niet-hechtgebonden). Deze niet hechtgebonden toepassingen zijn gevaarlijker dan hechtgebonden omdat de asbestvezels niet gebonden zijn en dus sneller in de lucht verspreiden. Het vloerzeil kan niet worden verwijderd zonder schade. Hierdoor moet deze toepassing worden verwijderd door een erkend asbestverwijderaar met een hermetisch afgesloten zone.

Eindbeoordeling materiaalrisico	Laag materiaalrisico en/of verlaagde kans op vezelvrijgave
---------------------------------	--

Gebondenheid	Categorie 2: niet-hechtgebonden met matrix
Asbestsoort (vezeltype)	Alleen chrysotiel
Asbestconcentratie	Hoog ($\geq 50\%$)
Afschermingsgraad van het gehele materiaal	Niet stootvaste afscherming
Toestand van het materiaal	Licht beschadigd, licht verweerd. Intact calciumsilicaatmateriaal of categorie III 'gebondenheid'

#	Type	Referentie	Resultaat
2.1	Puntmonster	4.02673	Chrysotiel

Verwijderen

- Zorg voor een veilig beheer. Vermijd het beschadigen van het asbestmateriaal. Controleer de toestand jaarlijks op wijzigingen.

- Hermetische zone (erkend asbestverwijderaar)

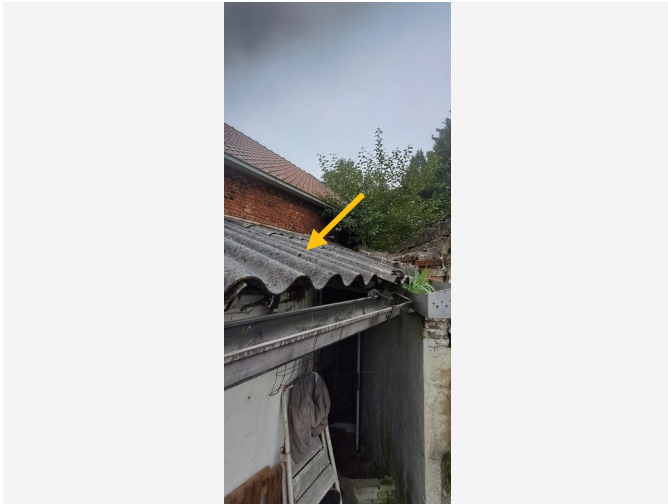
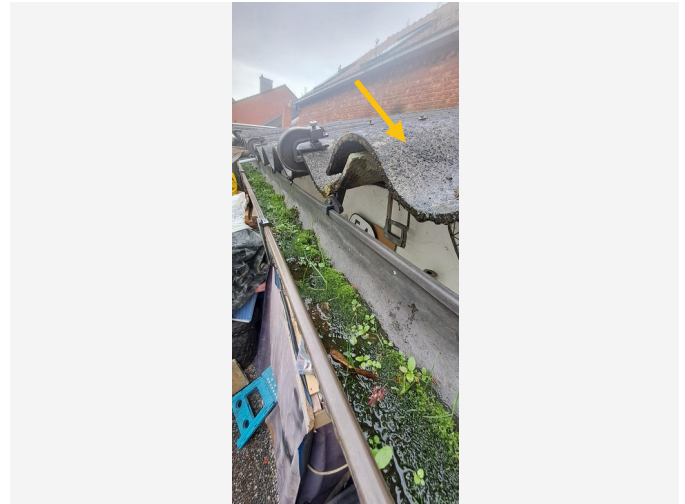
Eindbeoordeling materiaalrisico	Verhoogd materiaalrisico en/of verhoogde kans op vezelvrijgave
---------------------------------	--

Gebondenheid	Categorie 1: hechtgebonden in oorsprong
Asbestsoort (vezeltype)	Crocidoliet aanwezig
Asbestconcentratie	Laag (< 50%)
Afschermingsgraad van het gehele materiaal	Geheel of deels vrij aan de buitenlucht
Toestand van het materiaal	Matig beschadigd, matig verweerd

Beschrijving	asbestcement golfplaten
Omgeving	Buiten
Primaire drager	Schuin dak
Asbestmateriaal	Dak- en gevelbekleding - Golfplaat
Bindmiddel van asbestmateriaal	Cement
Gebondenheid op basis van bindmiddel	Hecht
Hoeveelheid (oppervlakte - aantal)	<ul style="list-style-type: none">• 19,54 m² - 1 stuk
Totale oppervlakte	19,54 m ²
Eenvoudig bereikbaar	Ja
Bevestigingswijze	<ul style="list-style-type: none">• Geschroefd
Identificatiemethode	Vaststelling zonder monsternamen
Destructieve handeling voor identificatie	Nee

Verwijderen

- Verwijder dit asbestmateriaal zo snel mogelijk. Volg de toestand goed op.
- Hemelwater dat afspoelt van asbestcement daken of gevels kan asbestdeeltjes bevatten. Gebruik het enkel voor gesloten circuits (bv. spoelen toiletten). Reinig na het vervangen van het dak of de gevel de dakgoten en regenwaterput of -ton om asbesthoudend sediment of slib te verwijderen

- Eenvoudige handelingen: mag via doe-het-zelf of door werknemer(s) met opleidingsattest eenvoudige handelingen

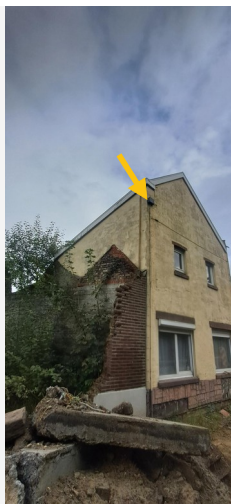
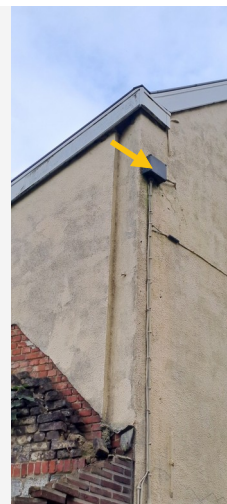
Eindbeoordeling materiaalrisico	Laag materiaalrisico en/of verlaagde kans op vezelvrijgave
---------------------------------	--

Gebondenheid	Categorie 1: hechtgebonden in oorsprong
Asbestsoort (vezeltype)	Crocidoliet aanwezig
Asbestconcentratie	Laag (< 50%)
Afschermingsgraad van het gehele materiaal	Geheel of deels vrij aan de buitenlucht
Toestand van het materiaal	Licht beschadigd, licht verweerd. Intact calciumsilicaatmateriaal of categorie III 'gebondenheid'

Beschrijving	bakeliet elektrische installatie
Omgeving	Buiten
Primaire drager	Communicatie en elektrische infrastructuur en uitrusting
Asbestmateriaal	Plaat, paneel, tablet - Type Bakeliet
Bindmiddel van asbestmateriaal	Kunststof of -hars
Gebondenheid op basis van bindmiddel	Hecht
Hoeveelheid (oppervlakte - dikte - aantal)	• 0,15 m ² - 0,20 cm - 1 stuk
Totaal volume	< 0,001 m ³
Eenvoudig bereikbaar	Ja
Bevestigingswijze	• Geschroefd
Identificatiemethode	Vaststelling zonder monstername
Destructieve handeling voor identificatie	Nee

Zorgvuldig beheren

- Zorg voor een veilig beheer. Vermijd het beschadigen van het asbestmateriaal. Controleer de toestand jaarlijks op wijzigingen.

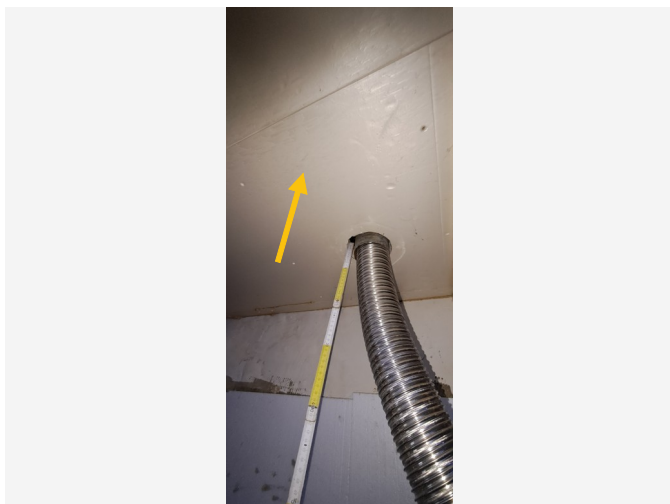
Er is geen zichtbaar pleisterwerk aanwezig aan het plafond.

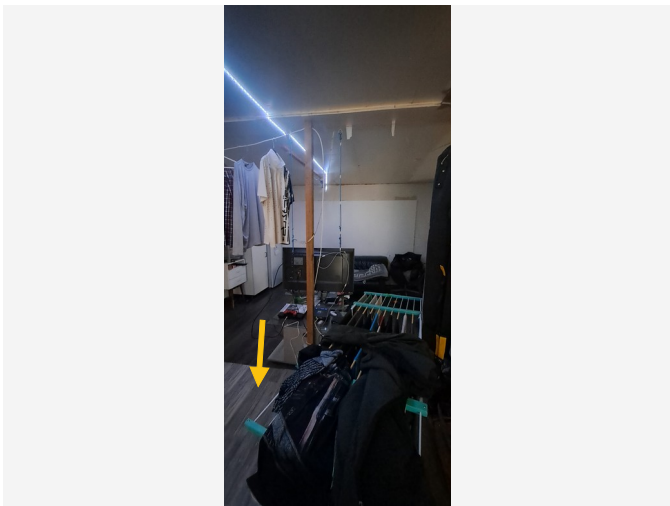
Het is hoogst waarschijnlijk dat de asbesthoudende vinyl (onder het zichtbaar vinyl in de inkomhal). Doorloopt naar de andere ruimtes.

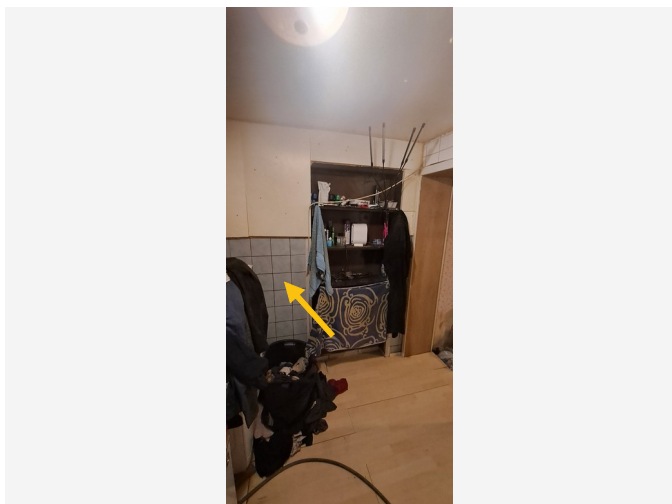
Mogelijk bevindt er zich asbestverdachte tegellijm achter de wandtegels. Dit was niet waarneembaar, er waren geen bestaande beschadigingen of openingen in de wandtegels.

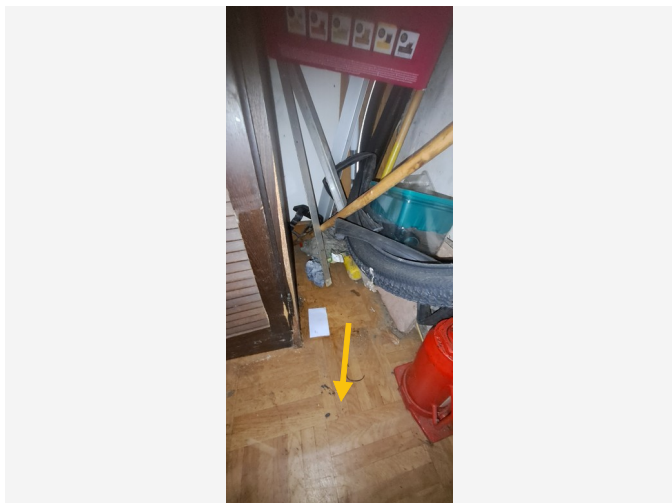
Fiche 8: Lijmlaag onder vloerbekleding (niet waarneembaar)

Het is mogelijk dat er een asbesthoudende lijmlaag aanwezig is onder de vloerbekleding (laminaat, vinyl, parket, linoleum,...). Deze is niet waarneembaar en kan niet worden getest.

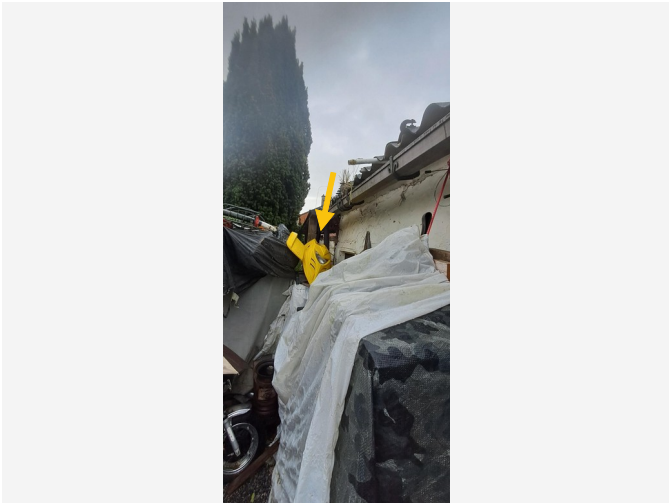
Als de afvoeren van de asbesthoudende daken uitkomen in een regenwaterput dan is het sediment asbesthoudend.

Opgelet: als het water van de regenwaterput gebruikt wordt voor de wasmachine. Dan komen de asbestvezels in de kleding.

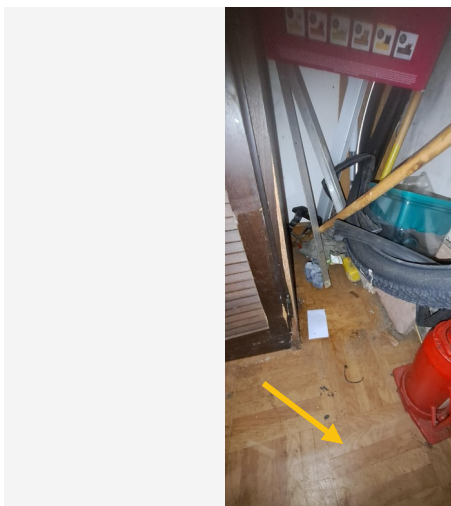
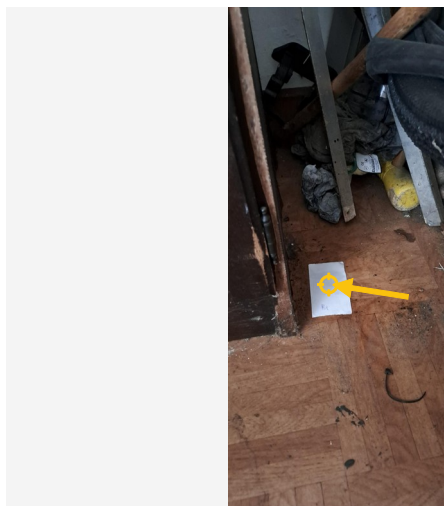
Geen asbest

#	Type	Referentie	Resultaat
10.1	Puntmonster	6.02673	Geen asbest

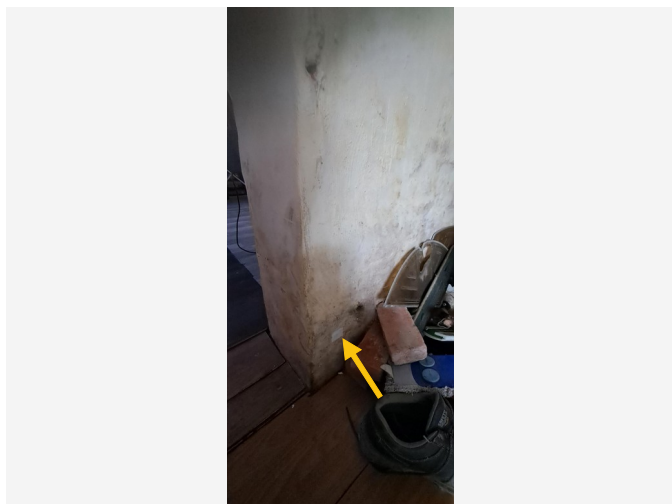
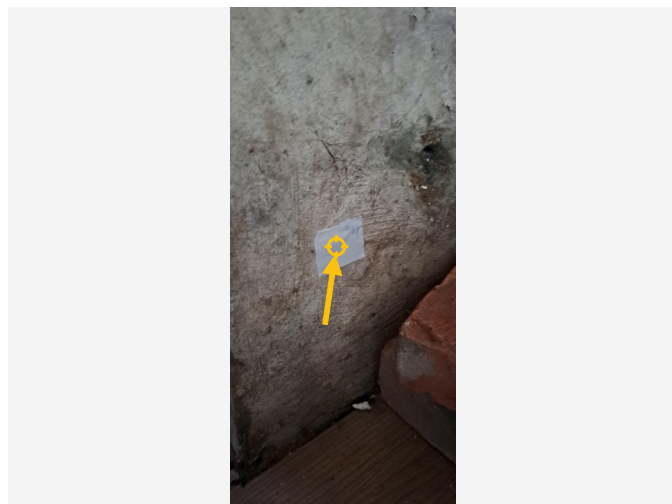
Fiche 11: M1 pleisterwerk muren

Geen asbest

#	Type	Referentie	Resultaat
11.1	Mengmonster	6.02670	Geen asbest

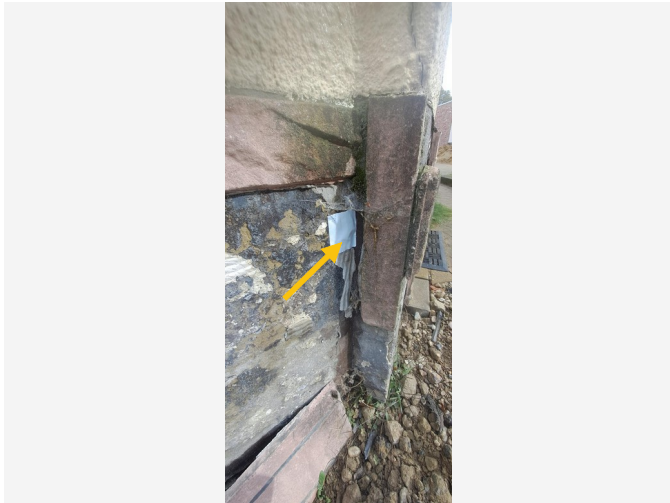
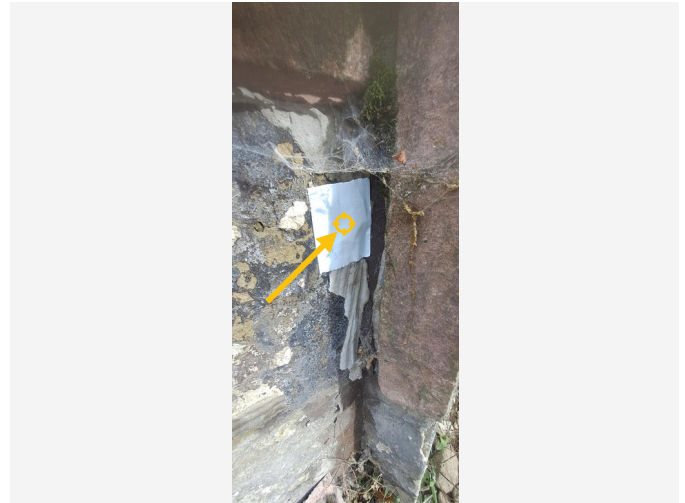
Geen asbest

#	Type	Referentie	Resultaat
12.1	Mengmonster	6.02671	Geen asbest

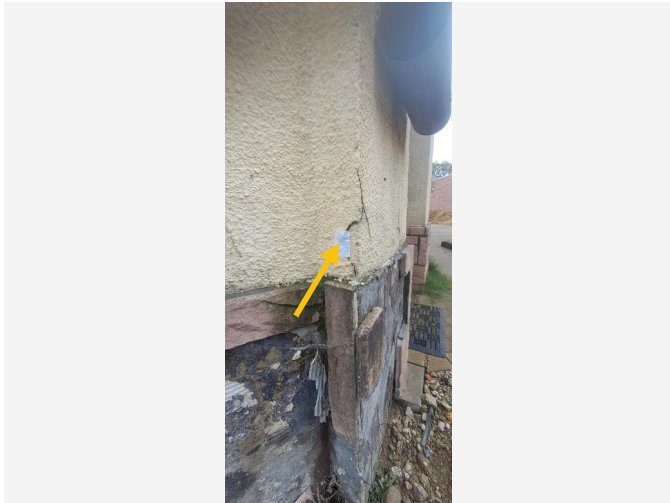
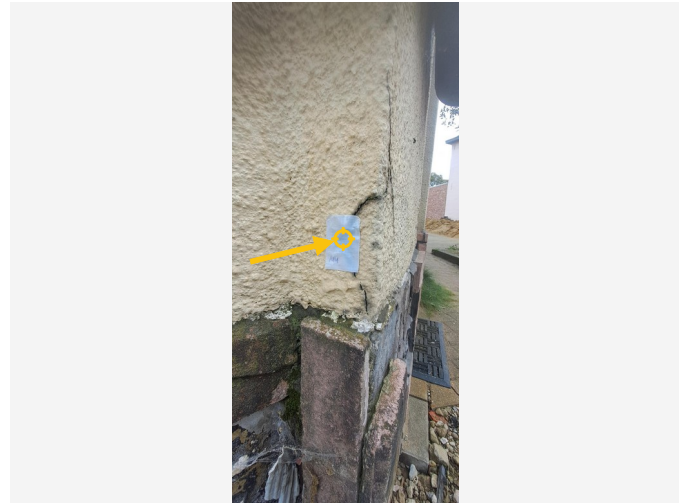
Geen asbest

#	Type	Referentie	Resultaat
13.1	Mengmonster	6.02672	Geen asbest

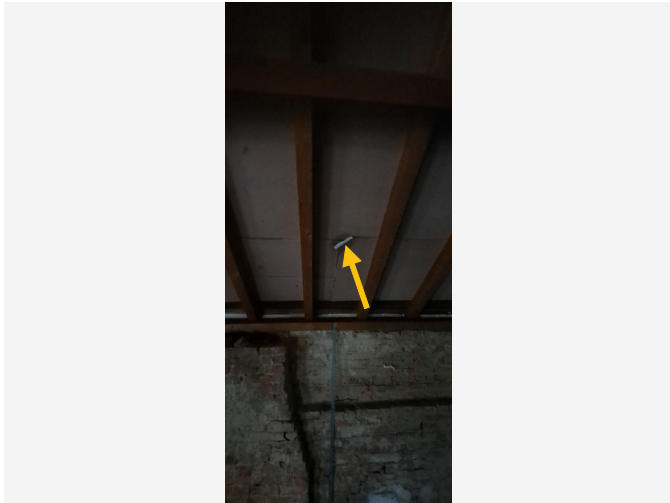
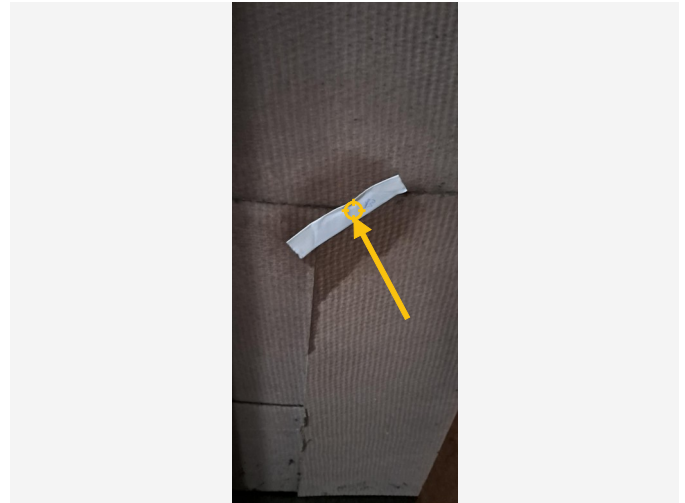
Fiche 14: P3 menuiserie onderdak

Geen asbest

#	Type	Referentie	Resultaat
14.1	Puntmonster	6.02675	Geen asbest
