Asbestinventarisatetest

Diestsestraat 140, 3270 Scherpenheuvel-Zichem

Attestnummer : 20241004-000104.000

Uitgegeven op : 04.10.2024

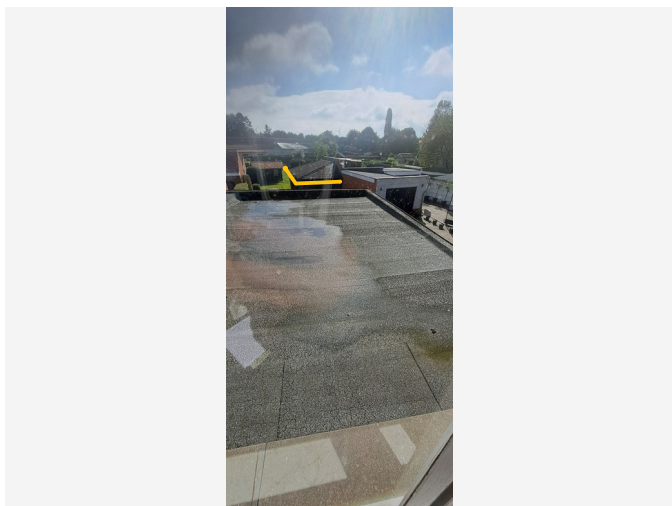
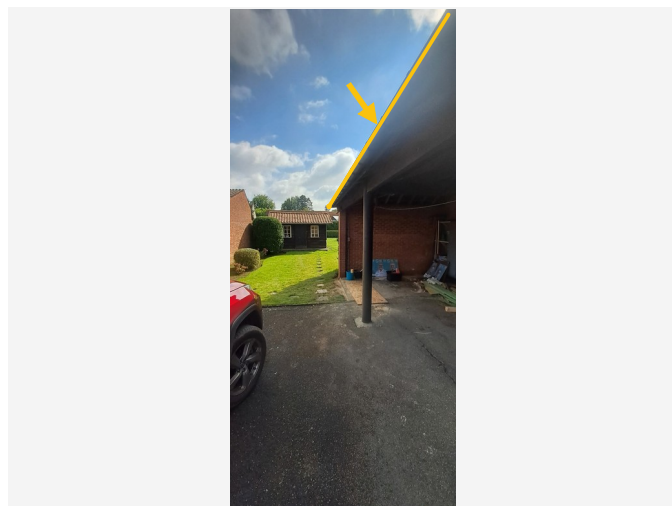
Fiche 1: sediment in dakgoot

Asbestmateriaal - afvalstof

Het asbestmateriaal valt onder de mijlpaal van 2040.

Bij gecontamineerd mos en/of sediment is dit mos en/of sediment vermengd met blote asbestvezels (afkomstig van een asbestcementen dak- en/of gevelbekleding). Het wordt beschouwd als niet-hechtgebonden asbest met geen bindmiddel. Het moet verwijderd worden met eenvoudige handelingen door een erkend asbestverwijderaar.

- Verwijder het asbestafval.

- Eenvoudige handelingen: enkel door erkend asbestverwijderaar

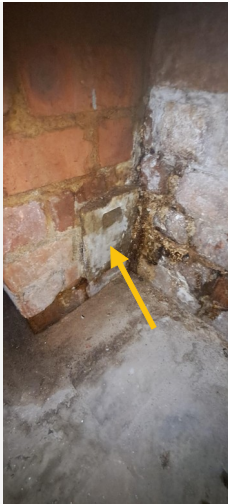
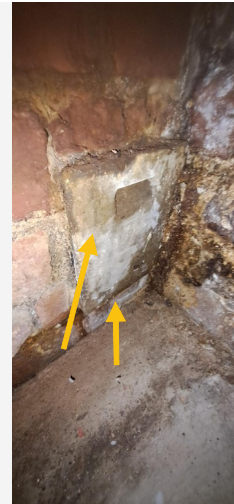
Eindbeoordeling materiaalrisico	Hoog materiaalrisico en/of hoge kans op vezelvrijgave
---------------------------------	---

Gebondenheid	Categorie 1: hechtgebonden in oorsprong
Asbestsoort (vezeltype)	Crocidoliet aanwezig
Asbestconcentratie	Laag (< 50%)
Afschermingsgraad van het gehele materiaal	Geheel of deels (ook) vrij aan de binnenlucht
Toestand van het materiaal	Matig beschadigd, matig verweerd

Beschrijving	asbestcement roetluik + houder
Omgeving	Binnen
Primaire drager	HVAC infrastructuur en uitrusting
Asbestmateriaal	roetluik + houder
Bindmiddel van asbestmateriaal	Cement
Gebondenheid op basis van bindmiddel	Hecht
Hoeveelheid (gewicht - aantal)	<ul style="list-style-type: none">• 15,00 kg - 1 stuk
Totaal gewicht	15,00 kg
Eenvoudig bereikbaar	Ja
Bevestigingswijze	<ul style="list-style-type: none">• Geklemd• Verlijmd, ingegoten, versmeerd
Identificatiemethode	Vaststelling zonder monsternamen
Destructieve handeling voor identificatie	Nee
Opmerking	De hoeveelheid is der indicatie. Deze mag niet gebruikt worden voor andere doeleinde.

- Verwijder dit asbestmateriaal zo snel mogelijk. Volg de toestand goed op.

- Eenvoudige handelingen: mag via doe-het-zelf of door werknemer(s) met opleidingsattest eenvoudige handelingen

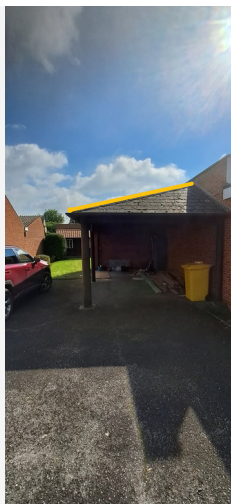
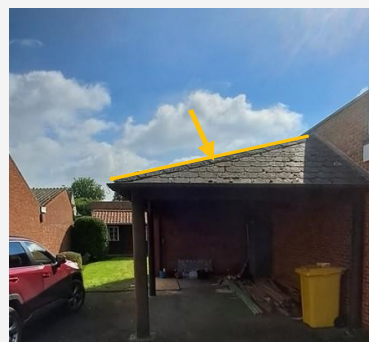
Eindbeoordeling materiaalrisico	Verhoogd materiaalrisico en/of verhoogde kans op vezelvrijgave
---------------------------------	--

Gebondenheid	Categorie 1: hechtgebonden in oorsprong
Asbestsoort (vezeltype)	Crocidoliet aanwezig
Asbestconcentratie	Laag (< 50%)
Afschermingsgraad van het gehele materiaal	Geheel of deels vrij aan de buitenlucht
Toestand van het materiaal	Matig beschadigd, matig verweerd

Beschrijving	asbestcement nok carport
Omgeving	Buiten
Primaire drager	Schuin dak
Asbestmateriaal	Dak- en gevelbekleding - Nok, windveer, boeiboord
Bindmiddel van asbestmateriaal	Cement
Gebondenheid op basis van bindmiddel	Hecht
Hoeveelheid (oppervlakte - aantal)	• 1,72 m ² - 1 stuk
Totale oppervlakte	1,72 m ²
Eenvoudig bereikbaar	Ja
Bevestigingswijze	• Onbekend
Identificatiemethode	Vaststelling zonder monstername
Destructieve handeling voor identificatie	Nee

- Verwijder dit asbestmateriaal zo snel mogelijk. Volg de toestand goed op.

- Eenvoudige handelingen: mag via doe-het-zelf of door werknemer(s) met opleidingsattest eenvoudige handelingen

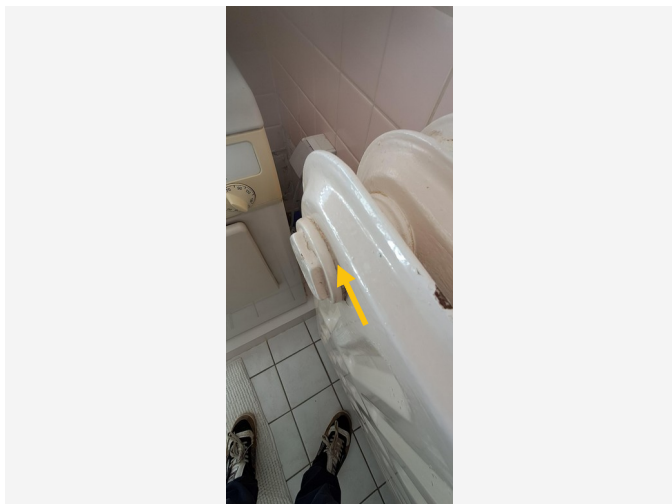
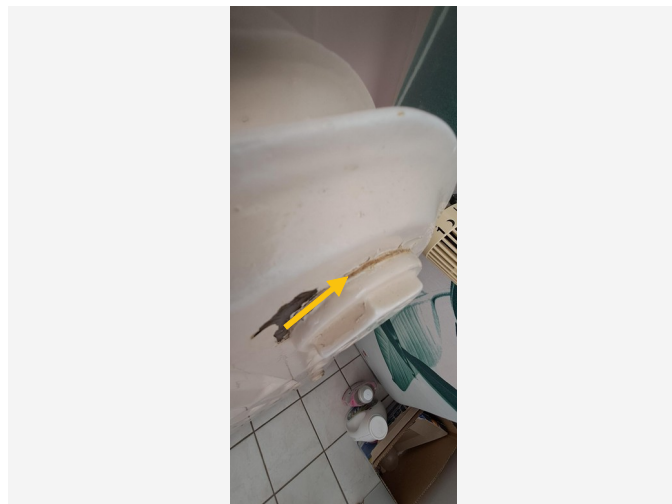
Eindbeoordeling materiaalrisico	Verhoogd materiaalrisico en/of verhoogde kans op vezelvrijgave
---------------------------------	--

Gebondenheid	Categorie 2: niet-hechtgebonden met matrix
Asbestsoort (vezeltype)	Alleen chrysotiel
Asbestconcentratie	Hoog ($\geq 50\%$)
Afschermingsgraad van het gehele materiaal	Geheel of deels (ook) vrij aan de binnenlucht
Toestand van het materiaal	Licht beschadigd, licht verweerd. Intact calciumsilicaatmateriaal of categorie III 'gebondenheid'

Beschrijving	pakking radiator
Omgeving	Binnen
Primaire drager	HVAC infrastructuur en uitrusting
Asbestmateriaal	Pakking, dichting
Bindmiddel van asbestmateriaal	Karton - papier - viltachtig
Gebondenheid op basis van bindmiddel	Niet-hechtgebonden
Hoeveelheid (gewicht - aantal)	<ul style="list-style-type: none">• 0,10 kg - 1 stuk
Totaal gewicht	0,10 kg
Eenvoudig bereikbaar	Ja
Bevestigingswijze	<ul style="list-style-type: none">• Geklemd
Identificatiemethode	Vaststelling zonder monstername
Destructieve handeling voor identificatie	Nee
Opmerking	De hoeveelheid is der indicatie. Deze mag niet gebruikt worden voor andere doeleinde.

- Verwijder dit asbestmateriaal zo snel mogelijk. Volg de toestand goed op.

Pakkingen zijn niet-hechtgebonden maar mag je in theorie zelf verwijderen. Het advies is om dit alleen te doen als je de radiatoren in één geheel verwijdert. Fixeer eerst de pakking met behulp van water of haarlak (zonder hoge druk). Niet-hechtgebonden asbest mag niet naar het containerpark maar moet naar een gespecialiseerd afvalverwerkingsbedrijf.

- Eenvoudige handelingen: enkel door erkend asbestverwijderaar

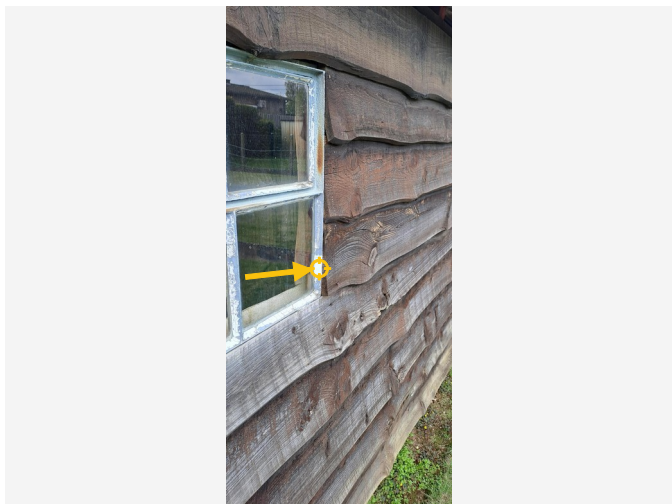
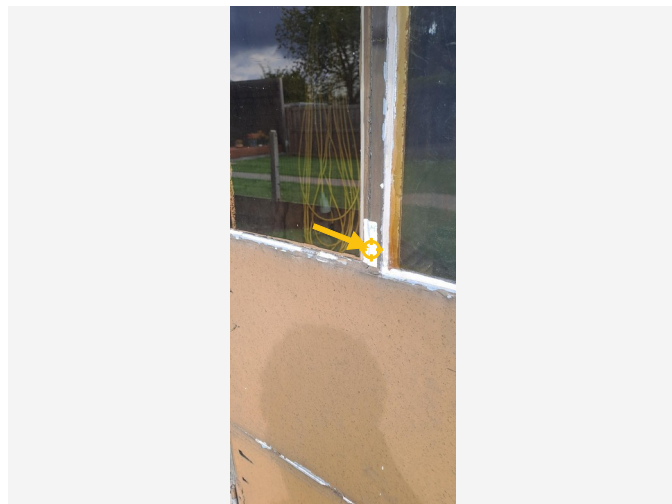
Beschrijving	M5 mastiek tuinhuis
Omgeving	Grenst aan binnen- en buitenlucht
Primaire drager	Wandopening verticaal (raam, deur, ...)
Asbestmateriaal	In-situ afwerkingslagen - Pasta, stopverf, voegsel, stopsel, vulsel, mastiek, kitten, ...
Bindmiddel van asbestmateriaal	Kitten, mastiek, pasta
Gebondenheid op basis van bindmiddel	Hecht
Hoeveelheid (gewicht - aantal)	<ul style="list-style-type: none">• 3,00 kg - 1 stuk
Totaal gewicht	3,00 kg
Eenvoudig bereikbaar	Ja
Bevestigingswijze	<ul style="list-style-type: none">• Geklemd• Verlijmd, ingegoten, versmeerd
Identificatiemethode	Vaststelling met monstername
Destructieve handeling voor identificatie	Nee
Opmerking	De hoeveelheid is der indicatie. Deze mag niet gebruikt worden voor andere doeleinde.

- Verwijder dit asbestmateriaal zo snel mogelijk. Volg de toestand goed op.

Het is sterk af te raden om de mastiek zelf te verwijderen. Dit kan je beter laten uitvoeren door professionelen die hiervoor de nodige expertise bezitten.

Bijkomende maatregel: mastiek moet verwijderd worden met minimum een asbeststofzuiger.

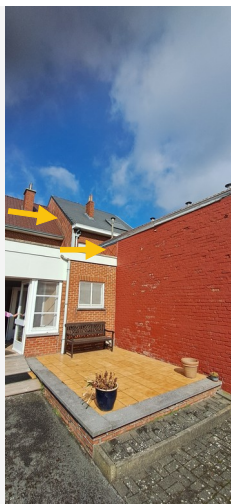
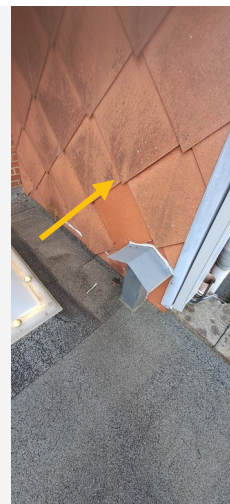
Beschrijving	asbestcement leien gevel
Omgeving	Buiten
Primaire drager	Wand buitenschil
Asbestmateriaal	Dak- en gevelbekleding - Lei, shingle
Bindmiddel van asbestmateriaal	Cement
Gebondenheid op basis van bindmiddel	Hecht
Hoeveelheid (oppervlakte - aantal)	<ul style="list-style-type: none">• 8,00 m² - 1 stuk
Totale oppervlakte	8,00 m ²
Eenvoudig bereikbaar	Ja
Bevestigingswijze	<ul style="list-style-type: none">• Genageld, geniet
Identificatiemethode	Vaststelling zonder monsternamen
Destructieve handeling voor identificatie	Nee
Opmerking	De hoeveelheid is der indicatie. Deze mag niet gebruikt worden voor andere doeleinde.

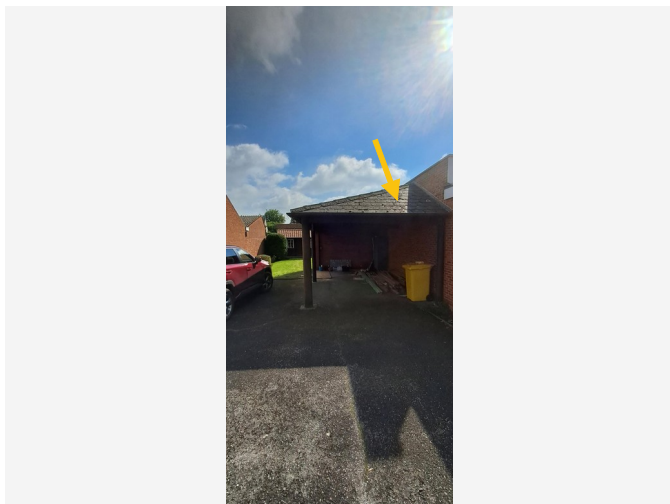
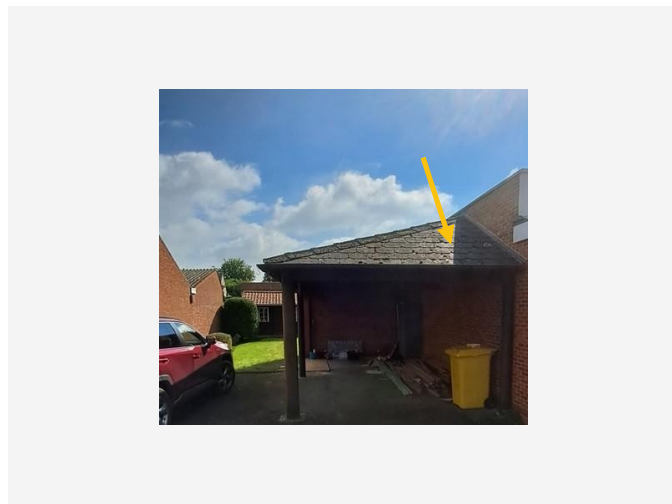
Beschrijving	asbestcement leien carport
Omgeving	Buiten
Primaire drager	Schuin dak
Asbestmateriaal	Dak- en gevelbekleding - Lei, shingle
Bindmiddel van asbestmateriaal	Cement
Gebondenheid op basis van bindmiddel	Hecht
Hoeveelheid (oppervlakte - aantal)	<ul style="list-style-type: none">• 32,00 m² - 1 stuk
Totale oppervlakte	32,00 m ²
Eenvoudig bereikbaar	Ja
Bevestigingswijze	<ul style="list-style-type: none">• Genageld, geniet
Identificatiemethode	Vaststelling zonder monsternamen
Destructieve handeling voor identificatie	Nee
Opmerking	De hoeveelheid is der indicatie. Deze mag niet gebruikt worden voor andere doeleinde.

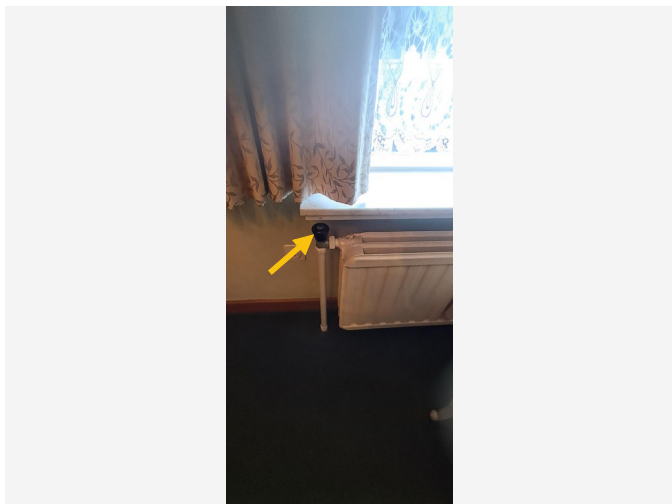
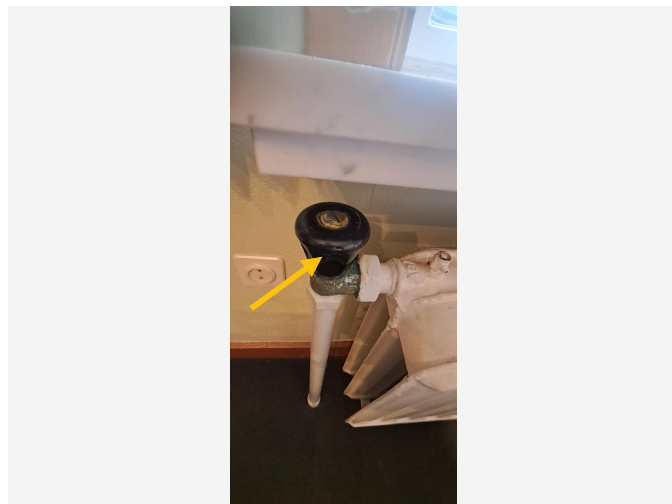
Beschrijving	bakeliet verwarmingsknoppen
Omgeving	Binnen
Primaire drager	Sanitaire infrastructuur en uitrusting (toe- en afvoer)
Asbestmateriaal	Plaat, paneel, tablet - Type Bakeliet
Bindmiddel van asbestmateriaal	Kunststof of -hars
Gebondenheid op basis van bindmiddel	Hecht
Hoeveelheid (oppervlakte - dikte - aantal)	<ul style="list-style-type: none">• 0,50 m² - 3,00 cm - 1 stuk
Totaal volume	0,015 m ³
Eenvoudig bereikbaar	Ja
Bevestigingswijze	<ul style="list-style-type: none">• Geschroefd
Identificatiemethode	Vaststelling zonder monstername
Destructieve handeling voor identificatie	Nee
Opmerking	De hoeveelheid is der indicatie. Deze mag niet gebruikt worden voor andere doeleinde.

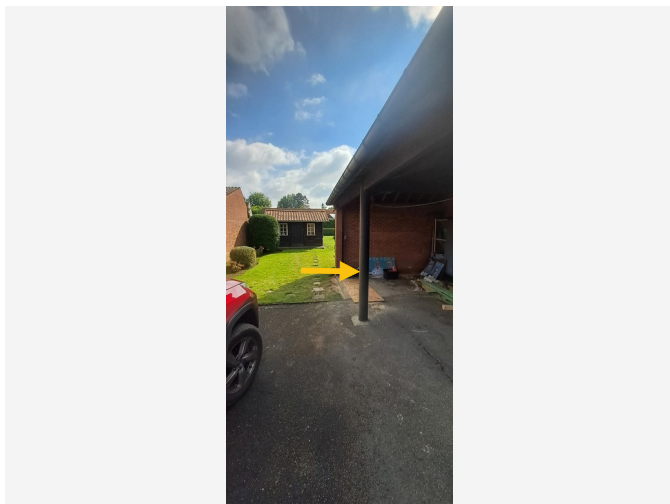
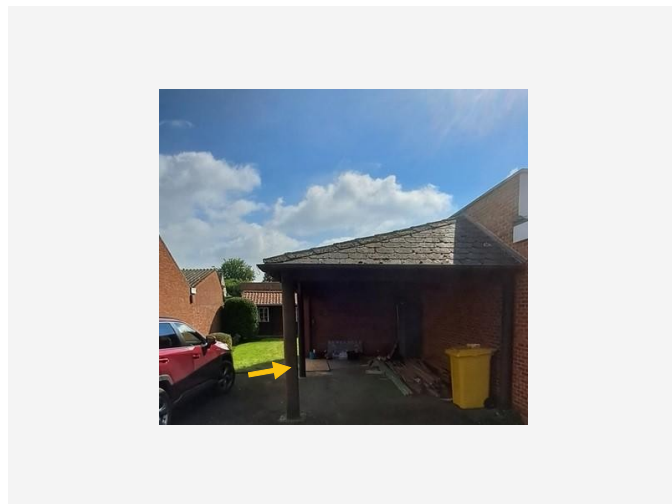
Beschrijving	asbestcement palen - verloren bekisting
Omgeving	Buiten
Primaire drager	Fundering-draagstructuur (horizontaal, verticaal)
Asbestmateriaal	Verloren bekisting - Buis, koker
Bindmiddel van asbestmateriaal	Cement
Gebondenheid op basis van bindmiddel	Hecht
Hoeveelheid (lengte - omtrek - dikte - aantal)	<ul style="list-style-type: none">• 5,40 m - 60,00 cm - 0,60 cm - 1 stuk
Totaal volume	0,019 m ³
Eenvoudig bereikbaar	Nee <ul style="list-style-type: none">• Verwijdering tast de bouwkundige integriteit aan.
Bevestigingswijze	<ul style="list-style-type: none">• Geklemd• Verlijmd, ingegoten, versmeerd
Identificatiemethode	Vaststelling zonder monstername
Destructieve handeling voor identificatie	Nee
Opmerking	De hoeveelheid is der indicatie. Deze mag niet gebruikt worden voor andere doeleinde.

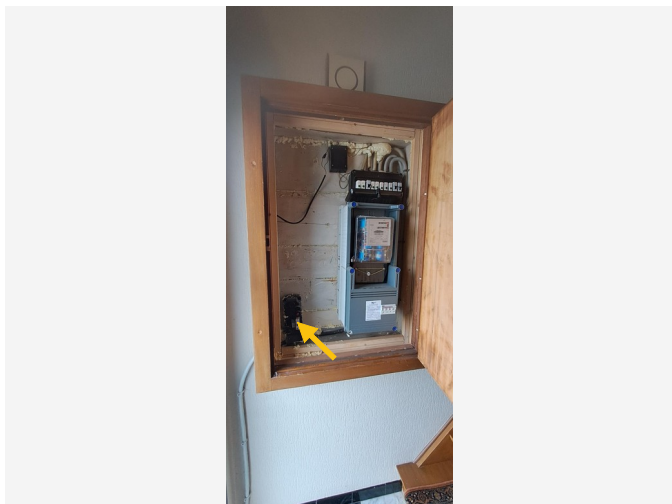
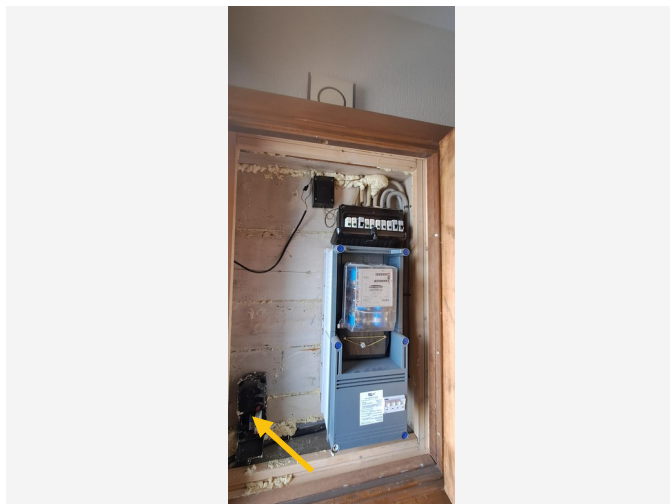
Beschrijving	bakeliet elektrische installatie
Omgeving	Binnen
Primaire drager	Communicatie en elektrische infrastructuur en uitrusting
Asbestmateriaal	Plaat, paneel, tablet - Type Bakeliet
Bindmiddel van asbestmateriaal	Kunststof of -hars
Gebondenheid op basis van bindmiddel	Hecht
Hoeveelheid (oppervlakte - dikte - aantal)	• 0,50 m ² - 0,30 cm - 1 stuk
Totaal volume	0,002 m ³
Eenvoudig bereikbaar	Ja
Bevestigingswijze	• Geschroefd
Identificatiemethode	Vaststelling zonder monsternamen
Destructieve handeling voor identificatie	Nee
Opmerking	De hoeveelheid is der indicatie. Deze mag niet gebruikt worden voor andere doeleinde.

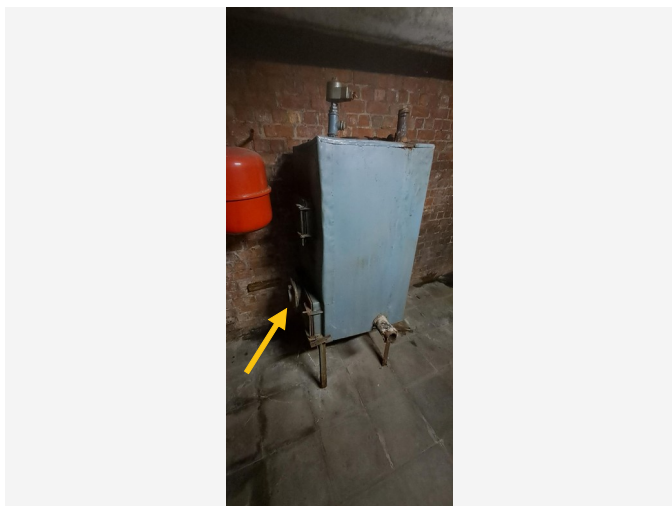
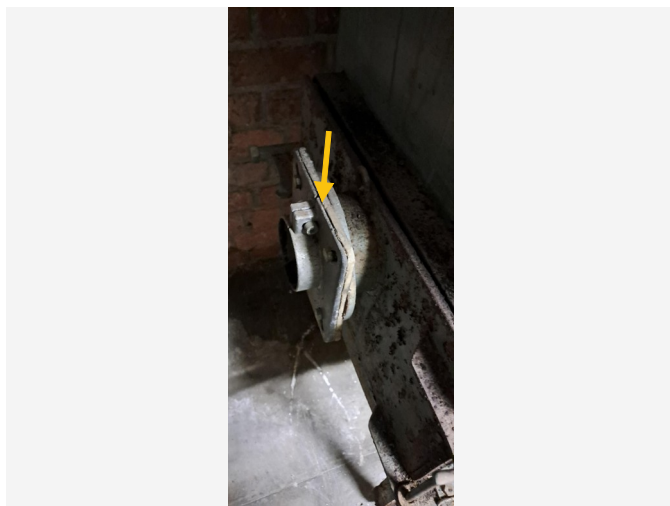
Beschrijving	oude verwarmingsketel
Omgeving	Binnen
Primaire drager	HVAC infrastructuur en uitrusting
Asbesttoepassing	Pakking, dichting
Bindmiddel van asbesttoepassing	Weinig of geen bindmiddel (textiel, bevloeking, ...)
Gebondenheid op basis van bindmiddel	Niet-hechtgebonden
Hoeveelheid (gewicht - aantal)	• 0,10 kg - 1 stuk
Totaal gewicht	0,10 kg
Identificatiemethode	Vaststelling zonder monsternamen
Destructieve handeling voor identificatie	Nee
Opmerking	De hoeveelheid is der indicatie. Deze mag niet gebruikt worden voor andere doeleinde.

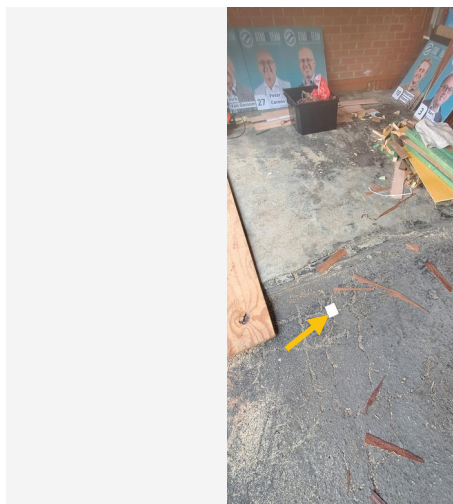
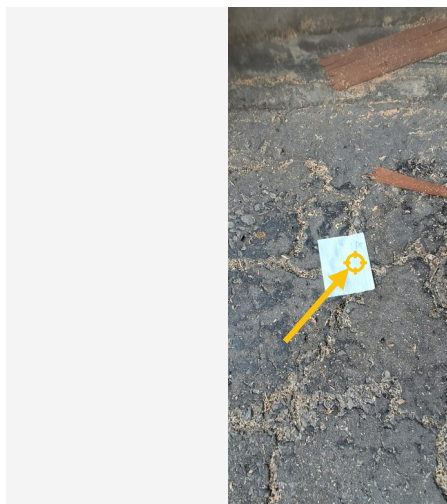
Fiche 15: P3 asfalt

Geen asbest

Beschrijving	P3 asfalt
Omgeving	Buiten
Primaire drager	Vloer
Bindmiddel van materiaal	Bitumen (roofing, teer, asfalt)
Gebondenheid op basis van bindmiddel	Hecht
Hoeveelheid (gewicht - aantal)	• 9.999,00 kg - 1 stuk
Totaal gewicht	9.999,00 kg
Identificatiemethode	Vaststelling met monstername
Destructieve handeling voor identificatie	Nee
Opmerking	De hoeveelheid is der indicatie. Deze mag niet gebruikt worden voor andere doeleinde.

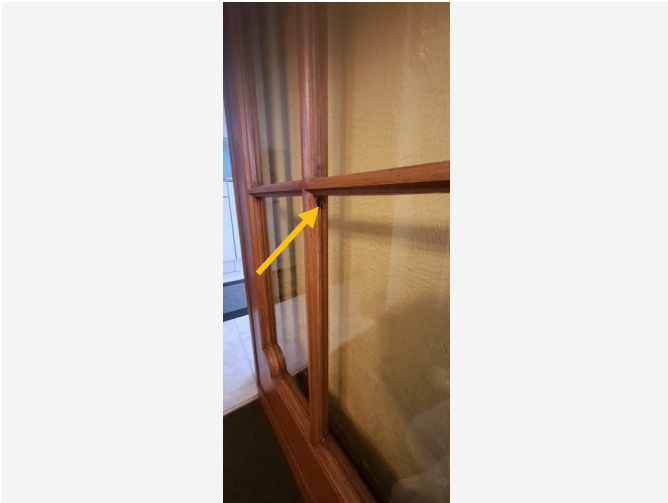
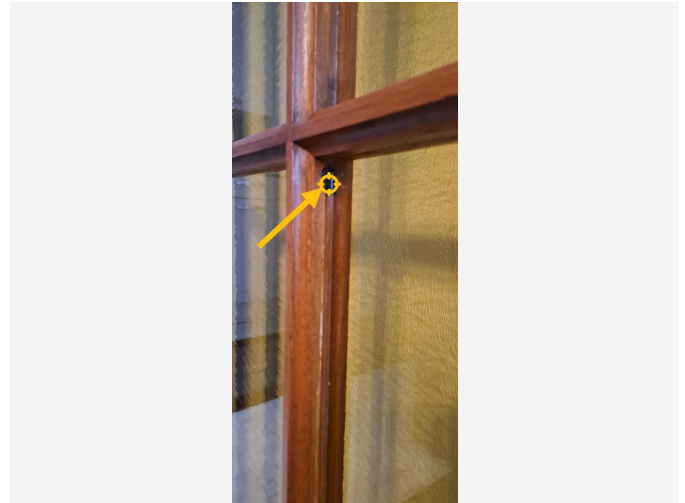
Beschrijving	P6 mastiek binnendeuren
Omgeving	Binnen
Primaire drager	Wandopening verticaal (raam, deur, ...)
Bindmiddel van materiaal	Kitten, mastiek, pasta
Gebondenheid op basis van bindmiddel	Hecht
Hoeveelheid (gewicht - aantal)	• 1,00 kg - 1 stuk
Totaal gewicht	1,00 kg
Identificatiemethode	Vaststelling met monstername
Destructieve handeling voor identificatie	Nee
Opmerking	De hoeveelheid is der indicatie. Deze mag niet gebruikt worden voor andere doeleinde.

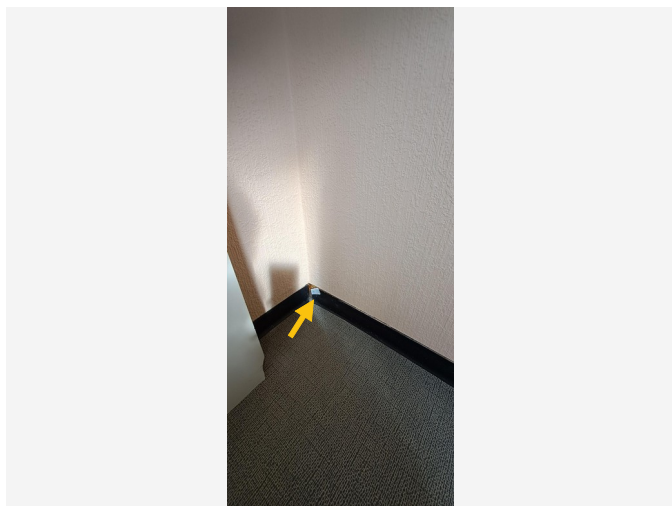
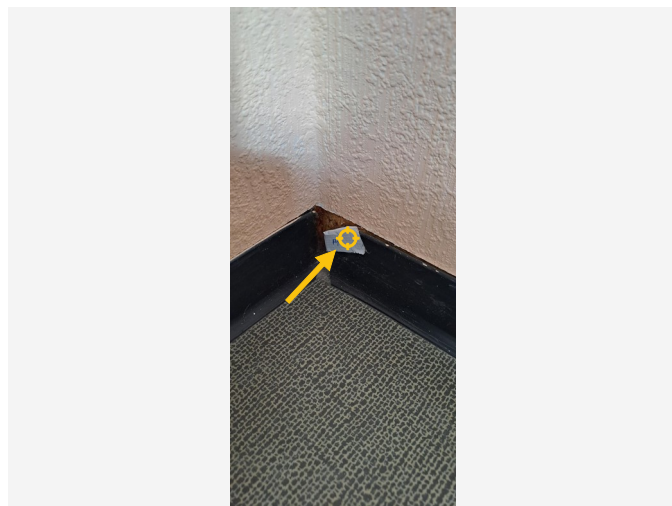
Fiche 18: P4 bitumen plinten

Geen asbest

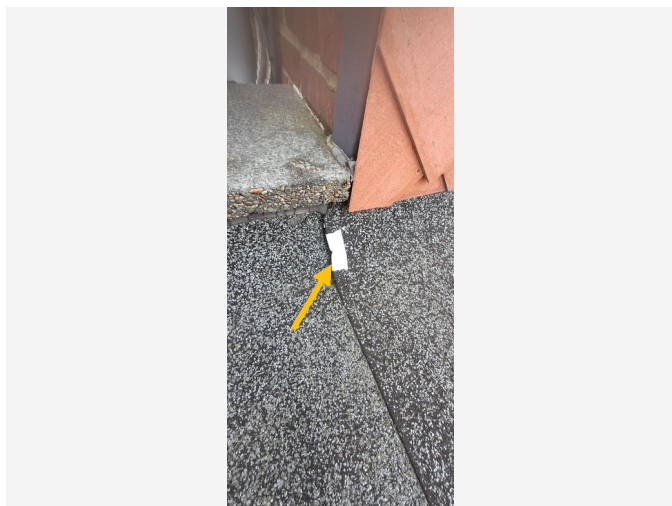
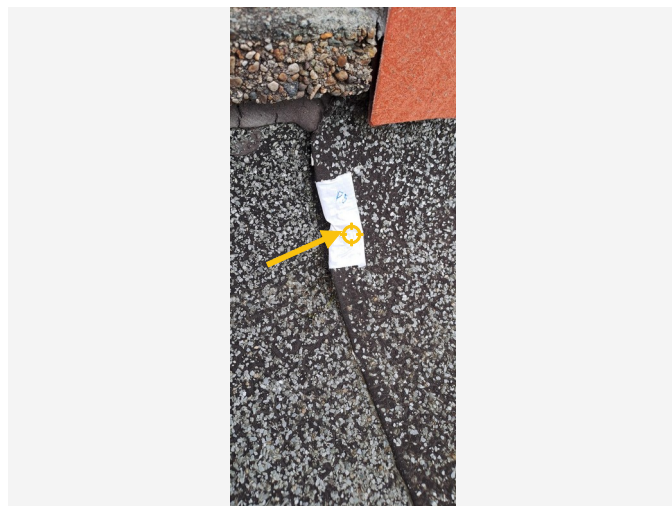
Fiche 19: P5 roofing

Geen asbest

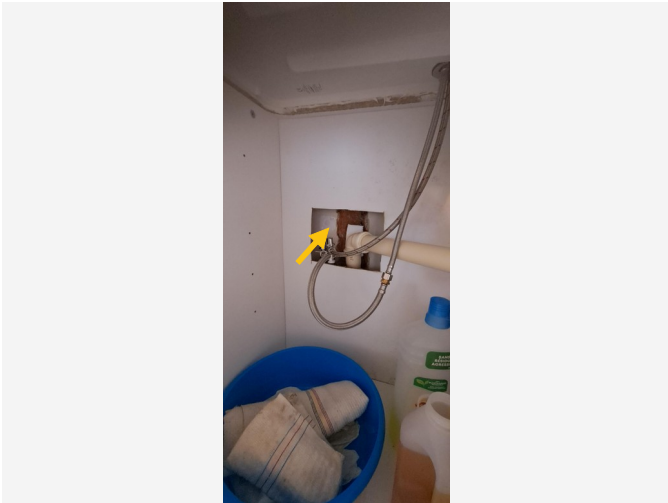
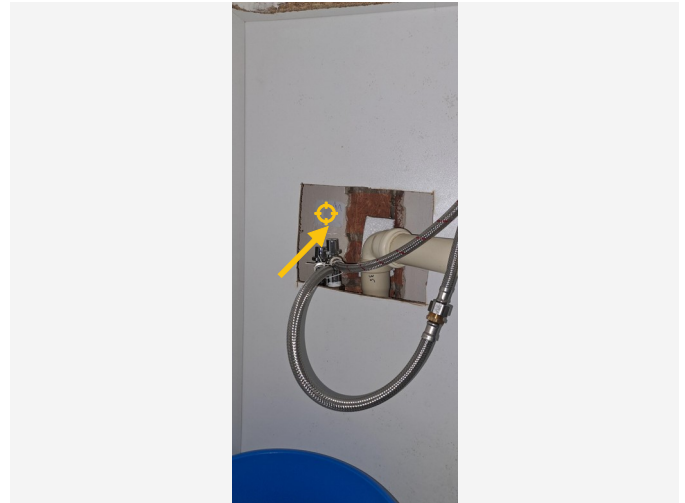
Fiche 20: M1 pleisterwerk muren

Geen asbest

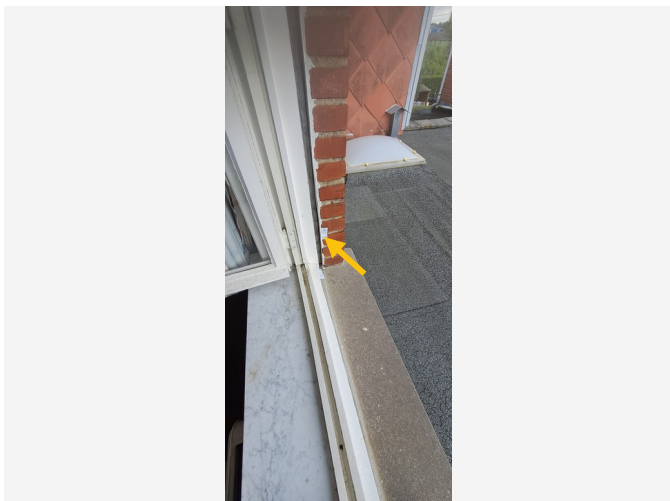
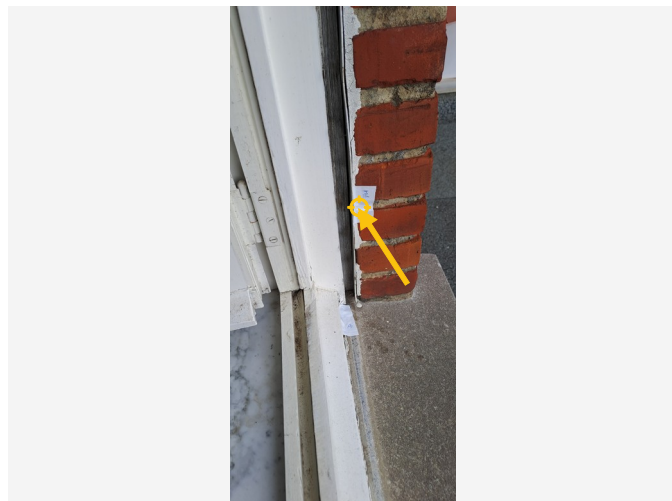
Fiche 21: P1 mastiek ramen enkel: glas-profiel, muur-profiel en dorpel-profiel

Geen asbest

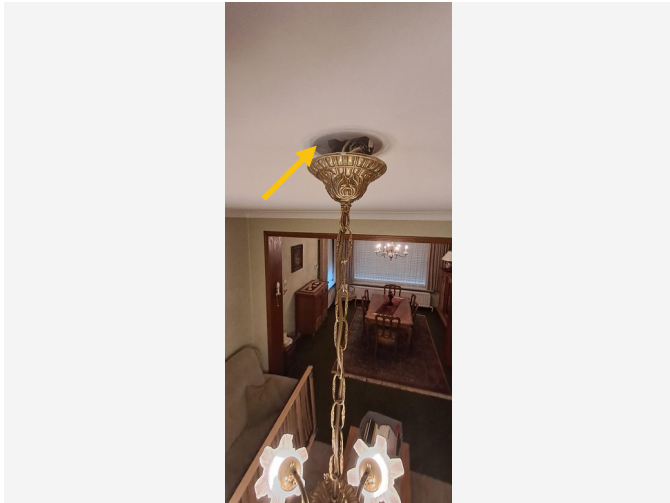
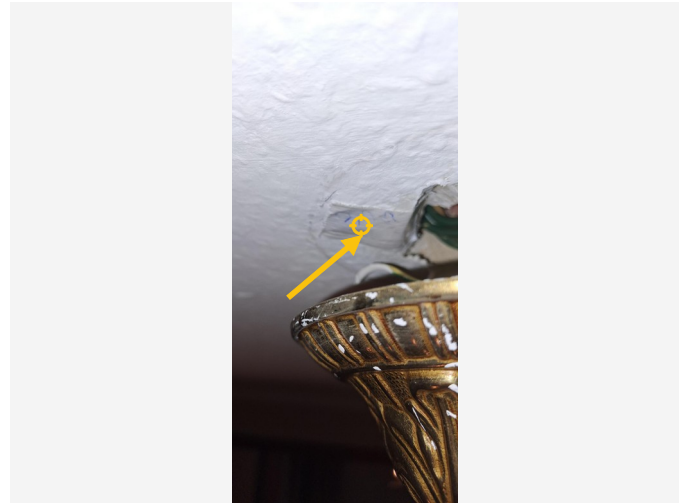
Fiche 22: M2 pleisterwerk plafond

Geen asbest

Beschrijving	M2 pleisterwerk plafond
Omgeving	Binnen
Primaire drager	Plafond
Bindmiddel van materiaal	Gips - kalk
Gebondenheid op basis van bindmiddel	Niet-hechtgebonden
Hoeveelheid (oppervlakte - dikte - aantal)	• 124,42 m ² - 1,00 cm - 1 stuk
Totaal volume	1,244 m ³
Identificatiemethode	Vaststelling met monsternamen
Destructieve handeling voor identificatie	Nee
Opmerking	<p>Op de plaatsen waar er staalname is gebeurd, is er geen asbest gevonden. Dit sluit niet uit dat er op andere plaatsen wel asbest aanwezig kan zijn. De stalen zijn genomen op representatieve plaatsen beschreven in het inspectieprotocol van OVAM.</p> <p>De hoeveelheid is der indicatie. Deze mag niet gebruikt worden voor andere doeleinde.</p>
