Asbestinventarisatetest

Boudewijnvest 66, 3290 Diest

Attestnummer : 20241007-000249.000

Uitgegeven op : 07.10.2024

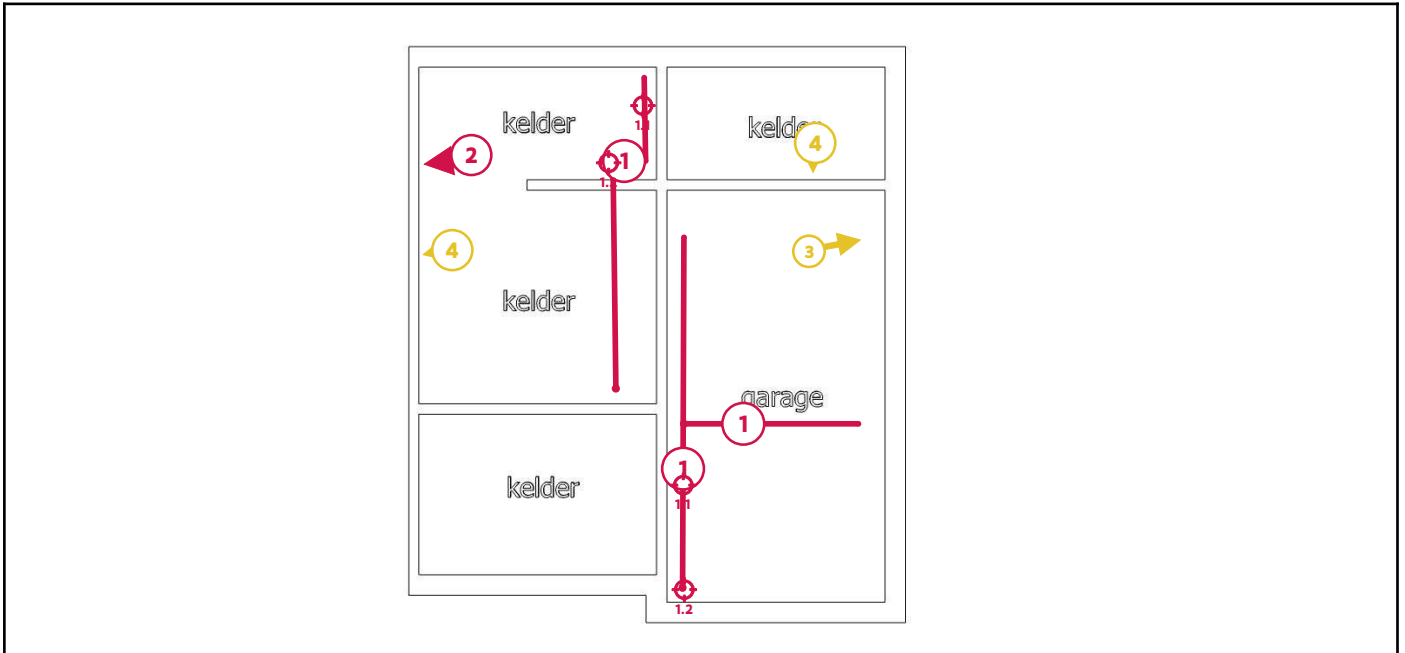
Plan 1.1: Kelder

Beschrijving	Type	Actie
1. M1+M2 isolatie verwarmingsleiding gips	Asbestmateriaal	Dringend verwijderen
1.1 Code: 4.19913	Mengmonster	-
1.2 Code: 4.19914	Mengmonster	-
2. asbestcement afvoerkanaal	Asbestmateriaal	Dringend verwijderen
3. asbestcement afvoerkanaal - inspectieput	Asbestmateriaal	Zorgvuldig beheren
4. bakeliet elektrische installatie	Asbestmateriaal	Zorgvuldig beheren

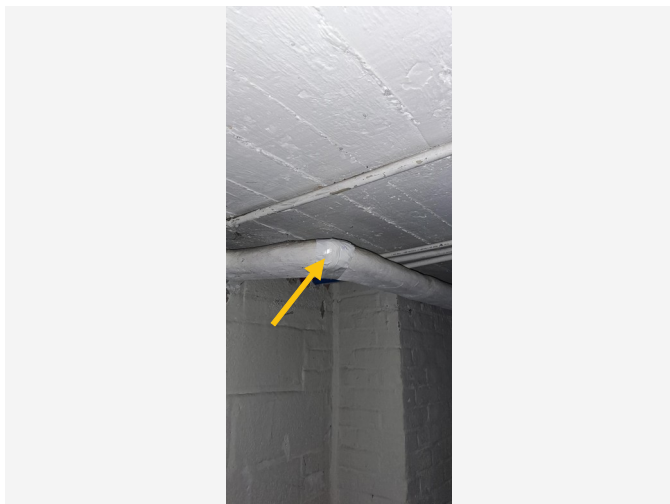
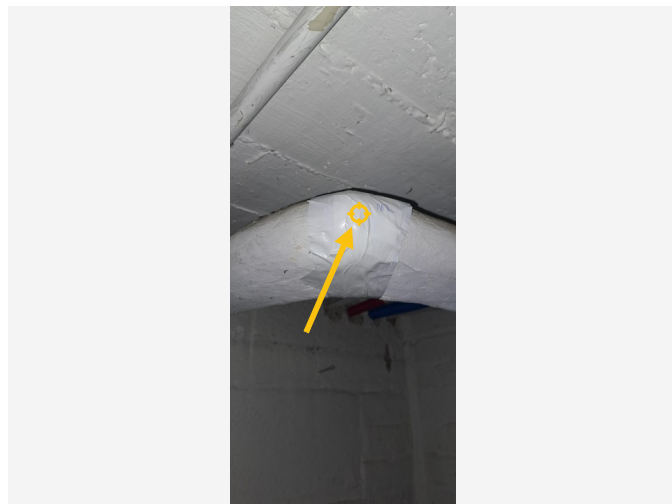
Het asbestmateriaal valt onder de mijlpaal van 2034.

Eindbeoordeling materiaalrisico	Hoog materiaalrisico en/of hoge kans op vezelvrijgave
---------------------------------	---

Gebondenheid	Categorie 2: niet-hechtgebonden met matrix
Asbestsoort (vezeltype)	Amfibool aanwezig, uitgezonderd crocidoliet
Asbestconcentratie	Hoog ($\geq 50\%$)
Afschermingsgraad van het gehele materiaal	Geheel of deels (ook) vrij aan de binnenlucht
Toestand van het materiaal	Zwaar beschadigd, zwaar verweerd

#	Type	Referentie	Resultaat
1.1	Mengmonster	4.19913	Amosiet
1.2	Mengmonster	4.19914	Amosiet

Beschrijving	M1+M2 isolatie verwarmingsleiding gips
Omgeving	Binnen
Primaire drager	HVAC infrastructuur en uitrusting
Asbestmateriaal	In-situ afwerkingslagen - Thermische isolatie
Bindmiddel van asbestmateriaal	Gips - kalk
Gebondenheid op basis van bindmiddel	Niet-hechtgebonden
Hoeveelheid (lengte - omtrek - dikte - aantal)	<ul style="list-style-type: none">• 12,48 m - 45,00 cm - 5,00 cm - 1 stuk
Totaal volume	0,281 m ³
Eenvoudig bereikbaar	Ja
Bevestigingswijze	<ul style="list-style-type: none">• Geklemd• Verlijmd, ingegoten, versmeerd
Identificatiemethode	Vaststelling met monsternamen
Destructieve handeling voor identificatie	Nee
Opmerking	De hoeveelheid is der indicatie. Deze mag niet gebruikt worden voor andere doeleinde.

Dringend verwijderen

- Sluit de ruimte luchtdicht af en vermijd het betreden van de ruimte.
- Scherm in afwachting van verwijdering het asbestmateriaal af van luchtstromingen en verstoring: bijvoorbeeld door het te verpakken, te fixeren, af te dekken, signalisatie - afbakening aan te brengen, ...
- Verwijder dit asbestmateriaal zo snel mogelijk. Volg de toestand goed op.

- Hermetische zone (erkend asbestverwijderaer)

Gipsisolatie wordt losgesneden van dragermateriaal (leiding), asbesthoudend gips zal gemakkelijk verbrossen. Om geen asbestvezels te verspreiden naar de omgeving, dient een onderdrukzone te worden opgesteld.

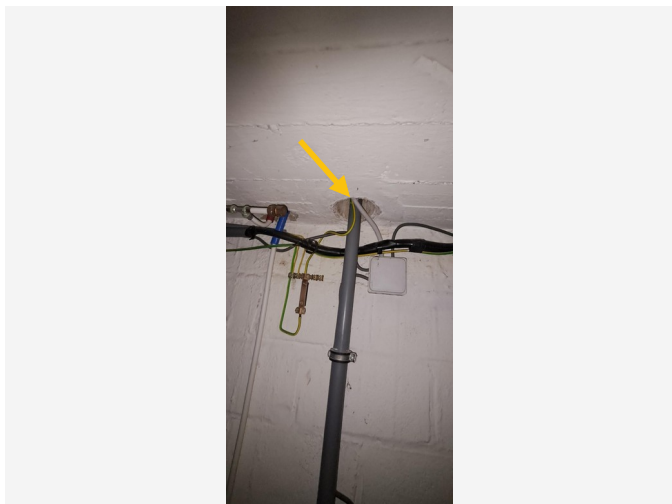
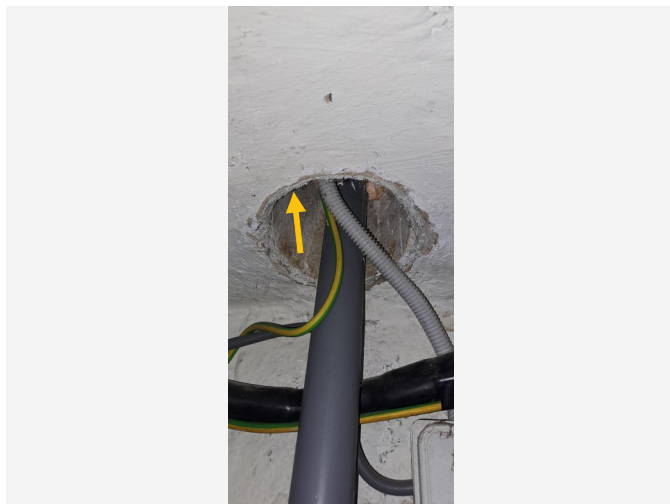
Het asbestmateriaal valt onder de mijlpaal van 2040.

Eindbeoordeling materiaalrisico	Hoog materiaalrisico en/of hoge kans op vezelvrijgave
---------------------------------	---

Gebondenheid	Categorie 1: hechtgebonden in oorsprong
Asbestsoort (vezeltype)	Crocidoliet aanwezig
Asbestconcentratie	Laag (< 50%)
Afschermingsgraad van het gehele materiaal	Geheel of deels (ook) vrij aan de binnenlucht
Toestand van het materiaal	Zwaar beschadigd, zwaar verweerd

Beschrijving	asbestcement afvoerkanaal
Omgeving	Binnen
Primaire drager	Sanitaire infrastructuur en uitrusting (toe- en afvoer)
Asbestmateriaal	Buis, koker, leiding, pijp, doorvoer
Bindmiddel van asbestmateriaal	Cement
Gebondenheid op basis van bindmiddel	Hecht
Hoeveelheid (lengte - omtrek - dikte - aantal)	<ul style="list-style-type: none">• 0,30 m - 60,00 cm - 0,50 cm - 1 stuk
Totaal volume	< 0,001 m ³
Eenvoudig bereikbaar	Ja
Bevestigingswijze	<ul style="list-style-type: none">• Geklemd• Verlijmd, ingegoten, versmeerd
Identificatiemethode	Vaststelling zonder monsternamen
Destructieve handeling voor identificatie	Nee

Dringend verwijderen

- Scherm in afwachting van verwijdering het asbestmateriaal af van luchtstromingen en verstoring: bijvoorbeeld door het te verpakken, te fixeren, af te dekken, signalisatie - afbakening aan te brengen, ...
- Verwijder dit asbestmateriaal zo snel mogelijk. Volg de toestand goed op.

- Eenvoudige handelingen: enkel door erkend asbestverwijderaar

Omdat de toepassing zwaar verweerd is, moet dit worden verwijderd door een erkend verwijderaar.

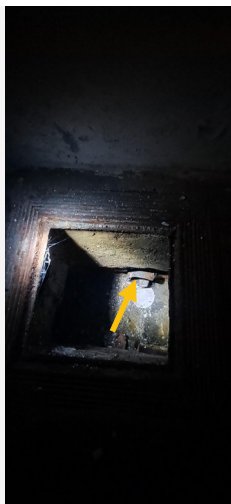
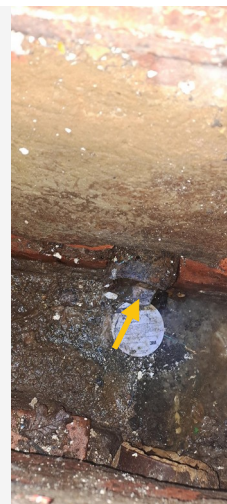
Het asbestmateriaal valt onder de mijlpaal van 2040.

Eindbeoordeling materiaalrisico	Laag materiaalrisico en/of verlaagde kans op vezelvrijgave
---------------------------------	--

Gebondenheid	Categorie 1: hechtgebonden in oorsprong
Asbestsoort (vezeltype)	Crocidoliet aanwezig
Asbestconcentratie	Laag (< 50%)
Afschermingsgraad van het gehele materiaal	Stootvaste afscherming of omkasting
Toestand van het materiaal	Matig beschadigd, matig verweerd

Beschrijving	asbestcement afvoerkanaal - inspectieput
Omgeving	Binnen
Primaire drager	Sanitaire infrastructuur en uitrusting (toe- en afvoer)
Asbestmateriaal	Buis, koker, leiding, pijp, doorvoer
Bindmiddel van asbestmateriaal	Cement
Gebondenheid op basis van bindmiddel	Hecht
Hoeveelheid (lengte - omtrek - dikte - aantal)	<ul style="list-style-type: none">• 0,30 m - 0,40 cm - 0,50 cm - 1 stuk
Totaal volume	< 0,001 m ³
Eenvoudig bereikbaar	Ja
Bevestigingswijze	<ul style="list-style-type: none">• Geklemd• Verlijmd, ingegoten, versmeerd
Identificatiemethode	Vaststelling zonder monsternamen
Destructieve handeling voor identificatie	Ja

Zorgvuldig beheren

- Zorg voor een veilig beheer en verwijder dit asbestmateriaal wanneer het bij werken eenvoudig bereikbaar wordt. Controleer de toestand jaarlijks op wijzigingen.

- Eenvoudige handelingen: mag via doe-het-zelf of door werknemer(s) met opleidingsattest eenvoudige handelingen

Hechtgebonden asbest (binnen en buiten) dat niet beschadigd is mag je zelf verwijderen als je de toepassing in één geheel kan verwijderen. Niet slijpen, breken of boren! Draag de juiste PBM's (persoonlijke beschermingsmiddelen). Zoals P3-masker, wegwerpoverall, wegwerphandschoenen en afspoelbare laarzen. Bevochtig eerste de toepassing zodat de vezels minder snel kunnen verspreiden. Gebruik enkel handgereedschap. Verpak deze in een dubbele zak met het gevarensymbool van asbest. Kuis de omgeving op met natte doekjes. Hechtgebonden asbesttoepassingen mag je naar het containerpark afvoeren.

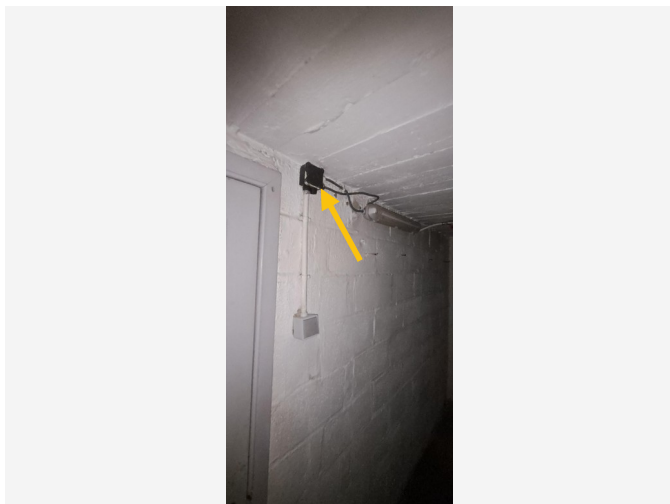
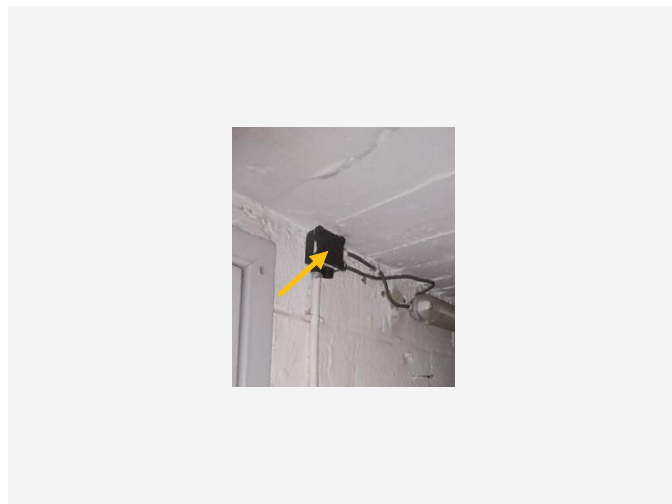
Het asbestmateriaal valt onder de mijlpaal van 2040.

Eindbeoordeling materiaalisico	Laag materiaalisico en/of verlaagde kans op vezelvrijgave
--------------------------------	---

Gebondenheid	Categorie 1: hechtgebonden in oorsprong
Asbestsoort (vezeltype)	Crocidoliet aanwezig
Asbestconcentratie	Laag (< 50%)
Afschermingsgraad van het gehele materiaal	Geheel of deels (ook) vrij aan de binnenlucht
Toestand van het materiaal	Onbeschadigd, niet verweerd

Beschrijving	bakeliet elektrische installatie
Omgeving	Binnen
Primaire drager	Communicatie en elektrische infrastructuur en uitrusting
Asbestmateriaal	Plaat, paneel, tablet - Type Bakeliet
Bindmiddel van asbestmateriaal	Kunststof of -hars
Gebondenheid op basis van bindmiddel	Hecht
Hoeveelheid (oppervlakte - dikte - aantal)	• 0,20 m ² - 0,20 cm - 1 stuk
Totaal volume	< 0,001 m ³
Eenvoudig bereikbaar	Ja
Bevestigingswijze	• Geschroefd
Identificatiemethode	Vaststelling zonder monstername
Destructieve handeling voor identificatie	Nee
Opmerking	De hoeveelheid is der indicatie. Deze mag niet gebruikt worden voor andere doeleinde.

Zorgvuldig beheren

- Zorg voor een veilig beheer en verwijder dit asbestmateriaal wanneer het bij werken eenvoudig bereikbaar wordt. Controleer de toestand jaarlijks op wijzigingen.

- Eenvoudige handelingen: mag via doe-het-zelf of door werknemer(s) met opleidingsattest eenvoudige handelingen

Hechtgebonden asbest (binnen en buiten) dat niet beschadigd is mag je zelf verwijderen als je de toepassing in één geheel kan verwijderen. Niet slijpen, breken of boren! Draag de juiste PBM's (persoonlijke beschermingsmiddelen). Zoals P3-masker, wegwerpoverall, wegwerphandschoenen en afspoelbare laarzen. Bevochtig eerste de toepassing zodat de vezels minder snel kunnen verspreiden. Gebruik enkel handgereedschap. Verpak deze in een dubbele zak met het gevarensymbool van asbest. Kuis de omgeving op met natte doekjes. Hechtgebonden asbesttoepassingen mag je naar het containerpark afvoeren.

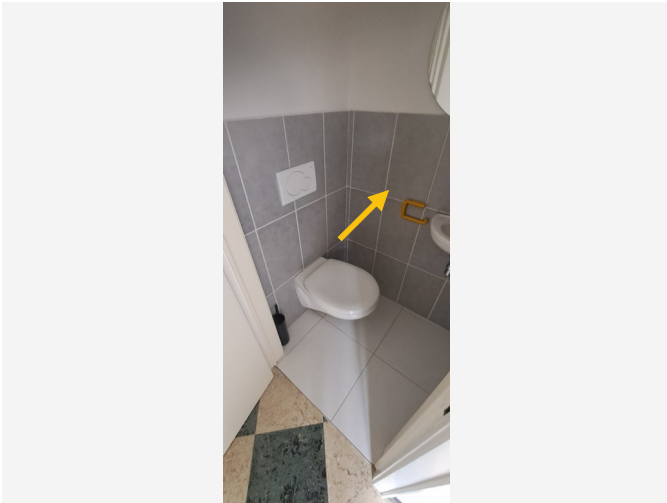
Mogelijk bevindt er zich asbestverdachte tegellijm achter de wandtegels. Dit was niet waarneembaar, er waren geen bestaande beschadigingen of openingen in de wandtegels.

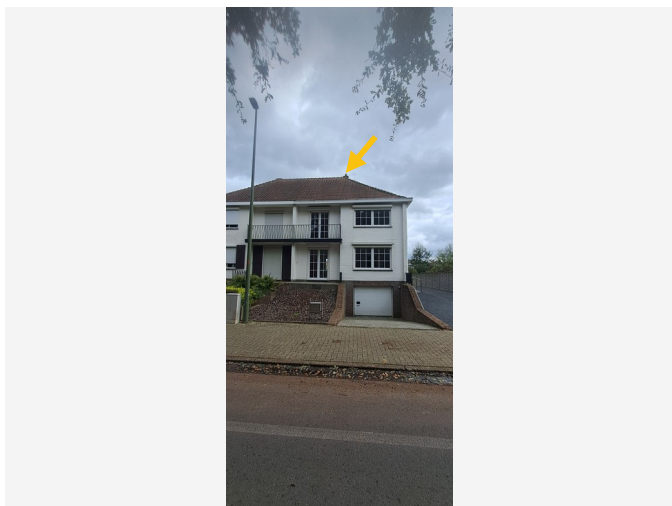
Het is mogelijk dat er een asbesthoudend rookgaskanaal aanwezig is in de schouw.

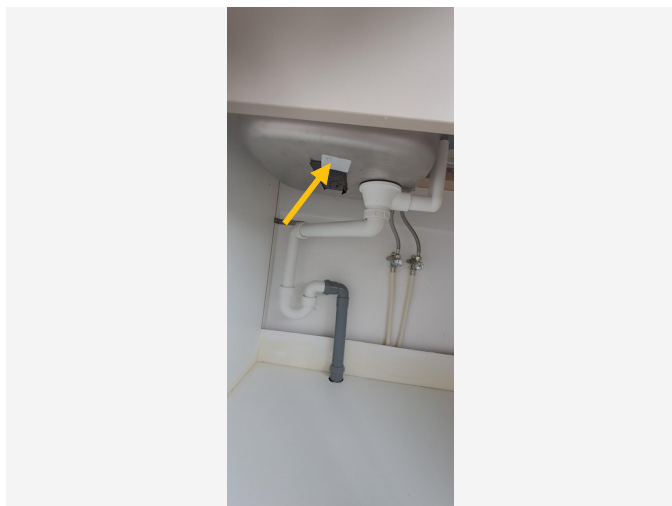
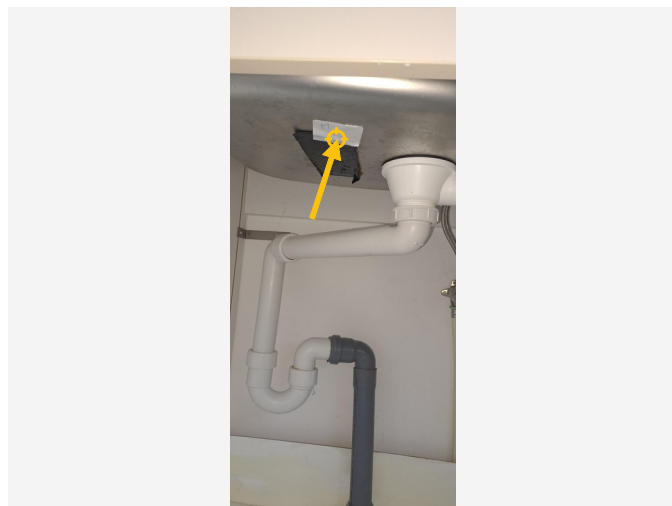
Fiche 7: P1 druppeldemper

Geen asbest

#	Type	Referentie	Resultaat
7.1	Puntmonster	4.19915	Geen asbest

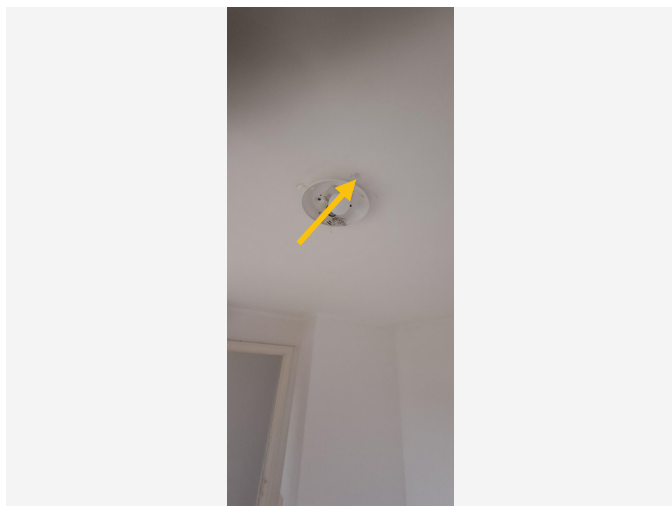
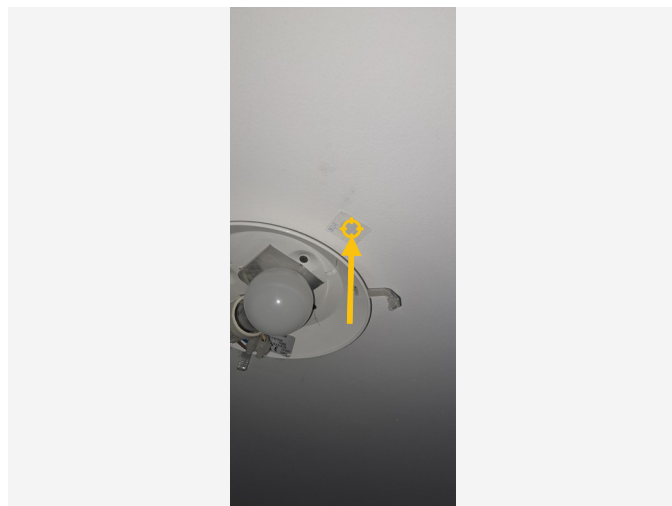
Fiche 8: M4 pleisterwerk plafond

Geen asbest

#	Type	Referentie	Resultaat
8.1	Mengmonster	4.19917	Geen asbest
