# Asbestinventarisat attest

Emile Vanderveldestraat 23, 3290 Diest

Attestnummer : 20251010-000079.000

**Niet-asbestveilig**

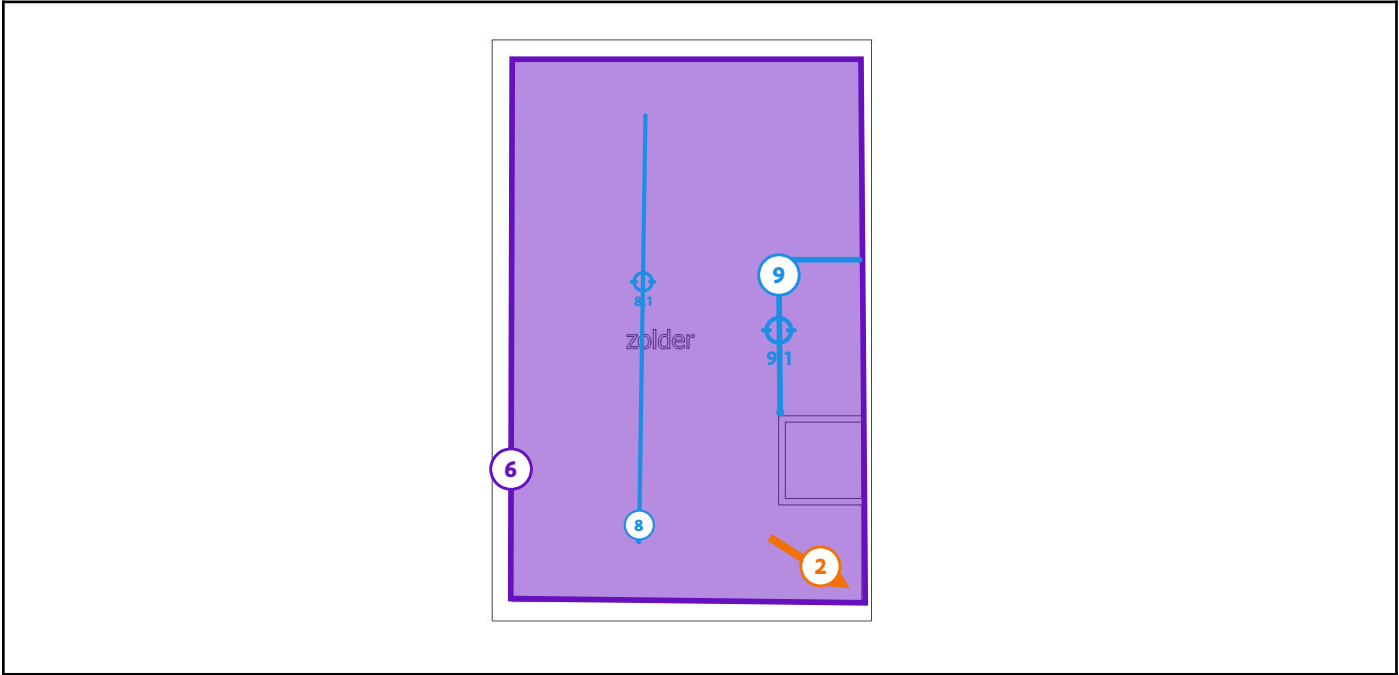
# Plan 1.6: Zolder

| Beschrijving | Type | Actie |
|---|---|---|
| 2. asbestcement rookgaskanaal | Asbestmateriaal | Verwijderen |
| 6. Geen onderdak aanwezig | Advies | - |

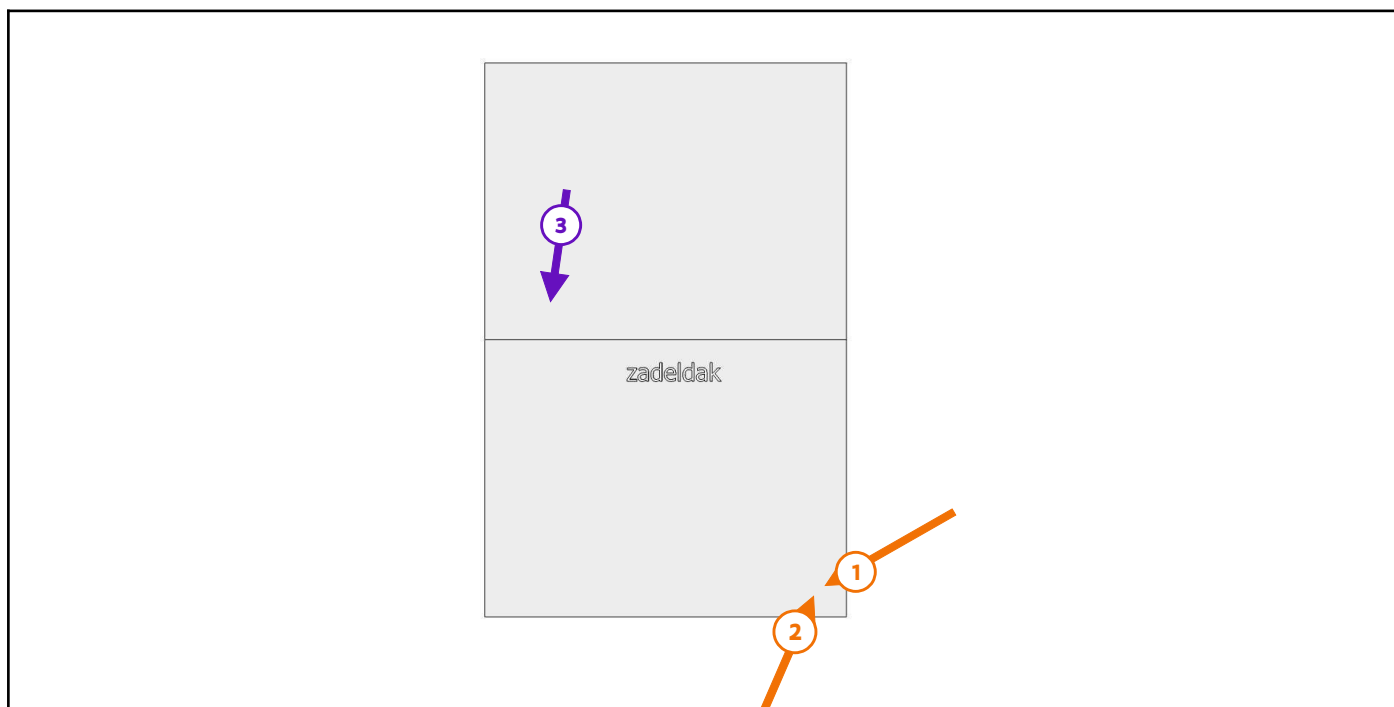
## Plan 1.7: Dak

| Beschrijving | Type | Actie |
|---|---|---|
| 1. asbestcement schouwhoed | Asbestmateriaal | Verwijderen |
| 2. asbestcement rookgaskanaal | Asbestmateriaal | Verwijderen |
| 3. rookgaskanaal schouw (mogelijks) | Beperking | - |

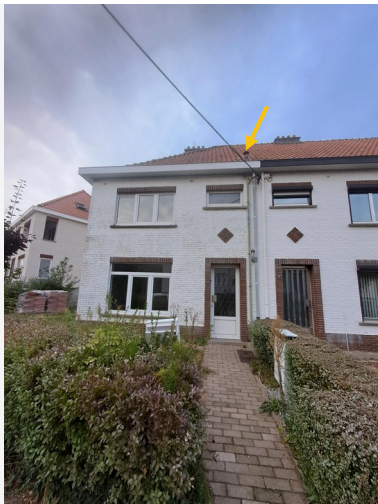
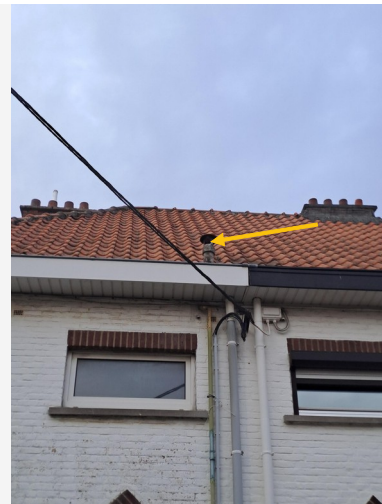
| Eindbeoordeling materiaalrisico | Verhoogd materiaalrisico en/of verhoogde kans op vezelvrijgave |

| Asbestsoort (vezeltype) | Crocidoliet aanwezig |
| Toestand van het materiaal | Matig beschadigd, matig verweerd |

| Beschrijving | asbestcement schouwhoed |

Het asbestmateriaal valt onder de mijlpaal van 2034.

- Verwijder dit asbestmateriaal zo snel mogelijk. Volg de toestand goed op.
- Voer bijkomende staalname(s) uit.

Hechtgebonden asbest (binnen en buiten) dat niet beschadigd is mag je zelf verwijderen als je de toepassing in zijn geheel kan verwijderen. Niet slijpen, breken of boren! Draag de juiste PBM's (persoonlijke beschermingsmiddelen). Zoals P3-masker, wegwerpoveral, wegwerphandschoenen en afspoelbare laarzen. Bevochtig eerste de toepassing zodat de vezels minder snel kunnen verspreiden. Gebruik enkel handgereedschap. Verpak deze in een dubbele zak met het gevarensymbool van asbest. Kuis de omgeving op met natte doekjes. Hechtgebonden asbesttoepassingen mag je naar het containerpark afvoeren.

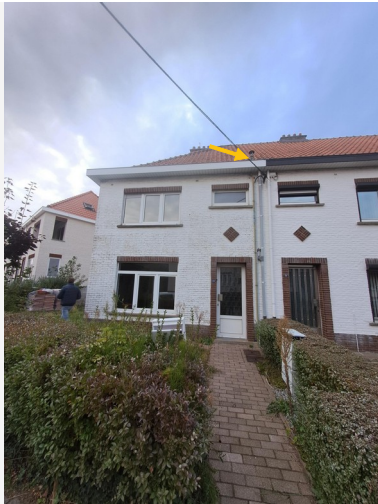
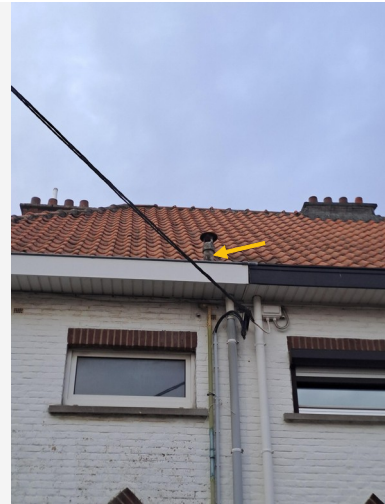
| Eindbeoordeling materiaalrisico | Verhoogd materiaalrisico en/of verhoogde kans op vezelvrijgave |

| Asbestsoort (vezeltype) | Crocidoliet aanwezig |
| Toestand van het materiaal | Matig beschadigd, matig verweerd |

| Beschrijving | asbestcement rookgaskanaal |

Het asbestmateriaal valt onder de mijlpaal van 2034.

- Verwijder dit asbestmateriaal zo snel mogelijk. Volg de toestand goed op.
- Voer bijkomende staalname(s) uit.

Cementering rondom los kappen en in zijn geheel afvoeren. Niet slijpen, breken of boren! Draag de juiste PBM's (persoonlijke beschermingsmiddelen). Zoals P3-masker, wegwerpoverall, wegwerphandschoenen en afspoelbare laarzen. Bevochtig eerste de toepassing zodat de vezels minder snel kunnen verspreiden. Gebruik enkel gereedschap. Verpak deze in een dubbele zak met het gevarensymbool van asbest. Hechtgebonden asbesttoepassingen mag je naar het containerpark afvoeren.

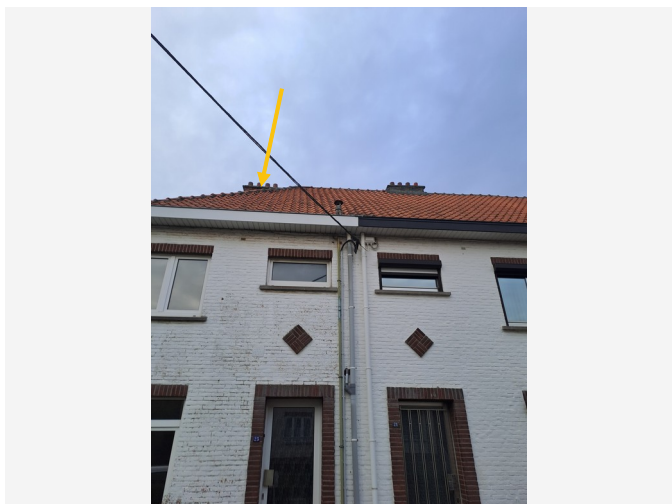
Situeringsfoto

**Reden:** Het te onderzoeken materiaal situeert zich hoger dan 3,50 m te rekenen vanaf een veilige ondergrond

**Uitleg van de asbestdeskundige:** Er is mogelijks een asbesthoudend rookgaskanaal aanwezig in de schouw. De schouw is hoger dan 3,50m. Het rookgaskanaal is niet waarneembaar.

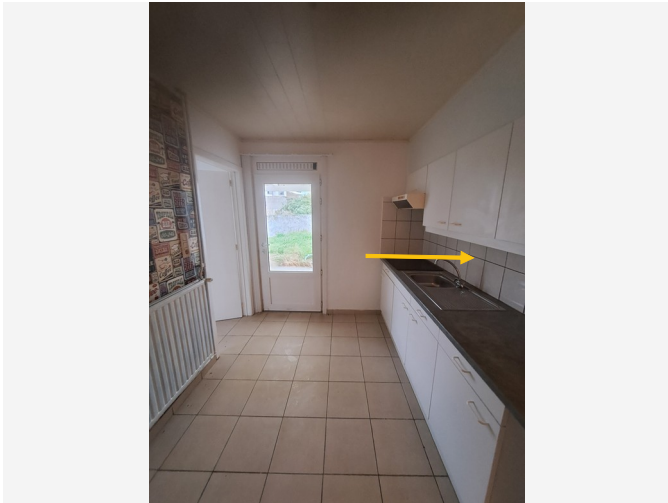
Vrije foto

Mogelijk bevindt er zich asbestverdachte tegellijm achter de wandtegels. Dit was niet waarneembaar, er waren geen bestaande beschadigingen of openingen in de wandtegels.

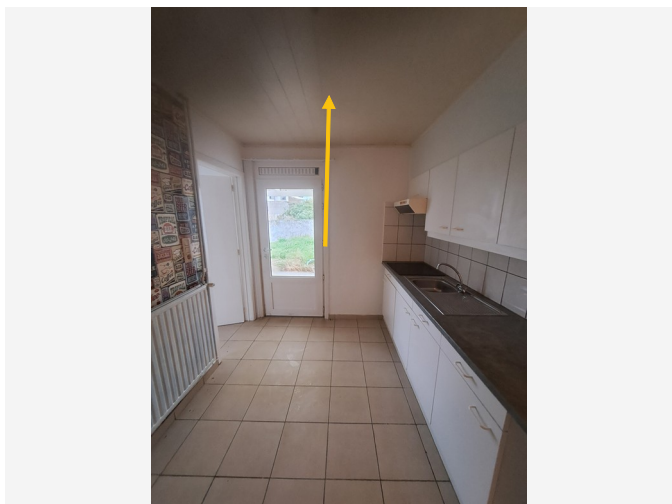
Vrije foto

De plafonds zijn gemaakt van niet-asbestverdachte materialen (bijvoorbeeld planchetten, gyproc, ...), deze toepassingen zijn niet asbestverdacht. We hebben echter niet kunnen vaststellen of er mogelijk asbestverdachte of asbesthoudende materialen achter deze toepassingen aanwezig zijn. Bij renovatie of sloop is het aangeraden om een destructief onderzoek te laten uitvoeren van deze toepassingen.

nota bij gipskartonplaten: De voegen van de gipskartonplaten zijn uitgevuld. Deze waren niet waarneembaar.

Het is mogelijk dat in het vulmiddel asbestvezels zijn toegevoegd.

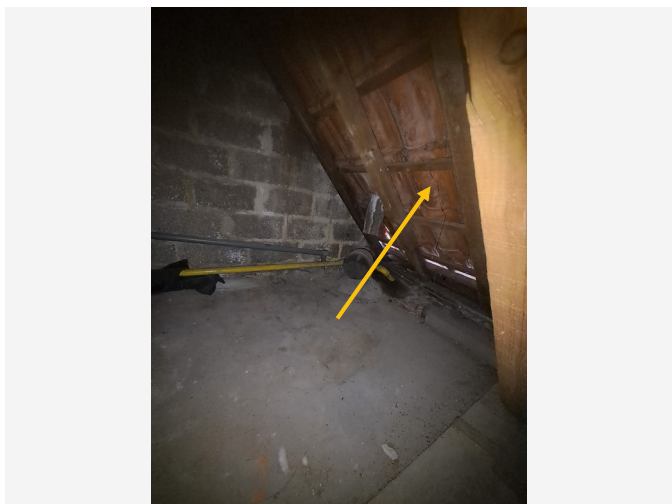
Vrije foto

Tijdens de inspectie van dit gebouw hebben we vastgesteld dat er geen onderdak aanwezig is in de dakstructuur.

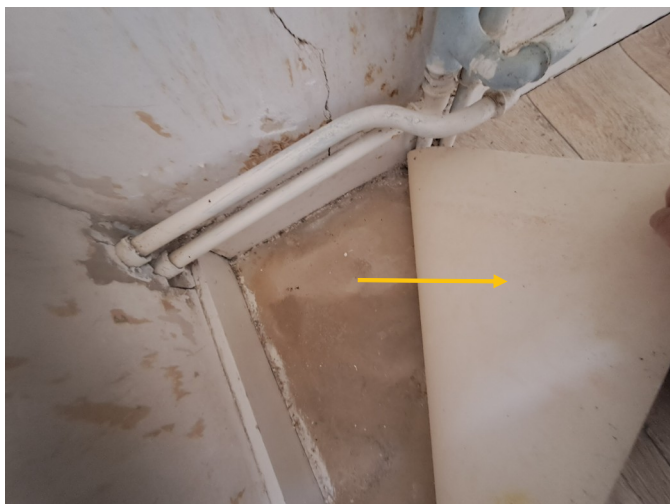
Vrije foto

Tijdens de inspectie van het vloerzeil heb ik, op basis van mijn ervaring, kunnen vaststellen dat het vloerzeil niet asbesthoudend of asbestverdacht is.
