Asbestinventarisatetest

24101C0254/00W000

Attestnummer : 20240324-000037.000

Niet-asbestveilig

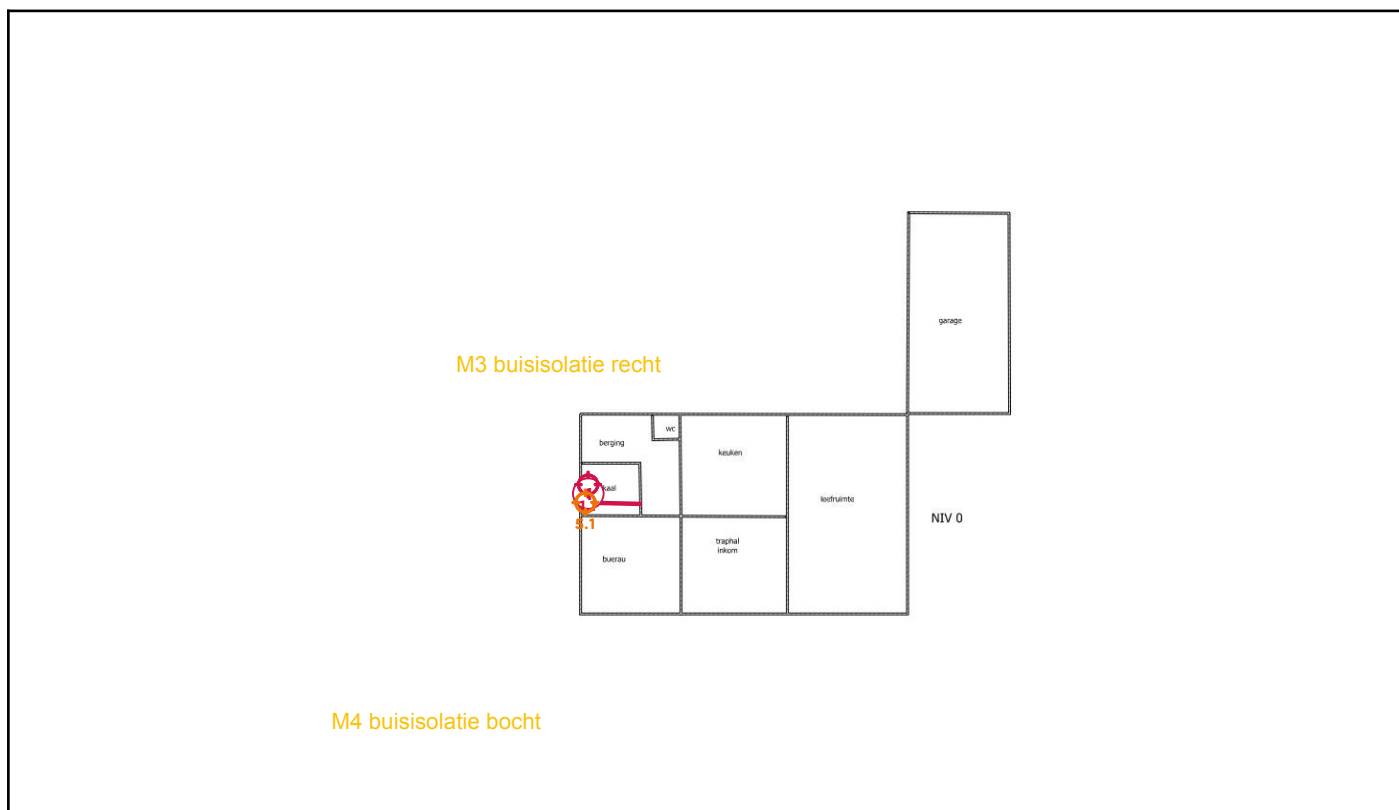
Plan 1.8: NIV 0

Beschrijving	Type	Actie
1. buisisolatie CV recht	Asbestmateriaal	Dringend verwijderen
1.1 Code: M3 buisisolatie recht	Mengmonster	-
5. buisisolatie CV bocht	Asbestmateriaal	Verwijderen
5.1 Code: M4 buisisolatie bocht	Mengmonster	-

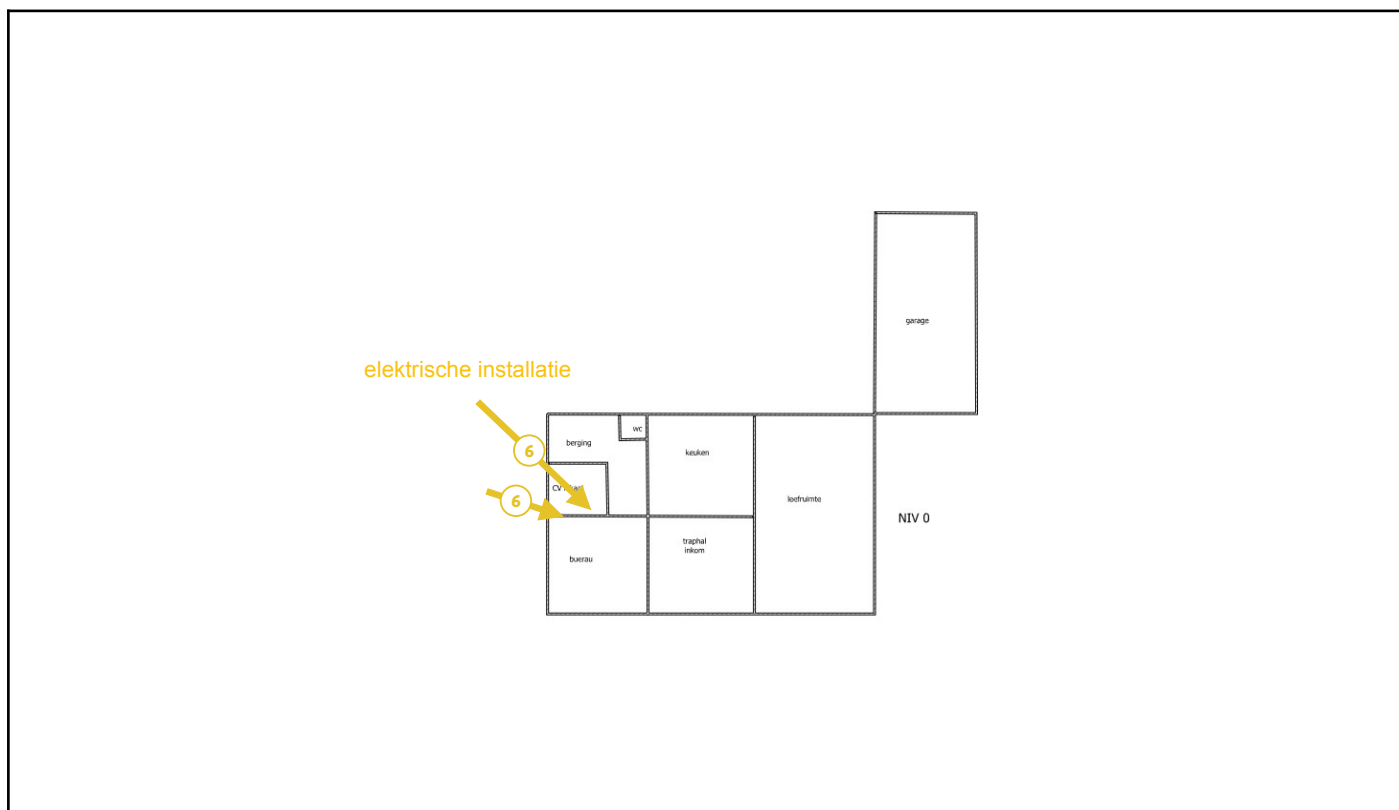
Plan 1.10: NIV 0

Beschrijving	Type	Actie
6. elektrische installatie	Asbestmateriaal	Zorgvuldig beheren

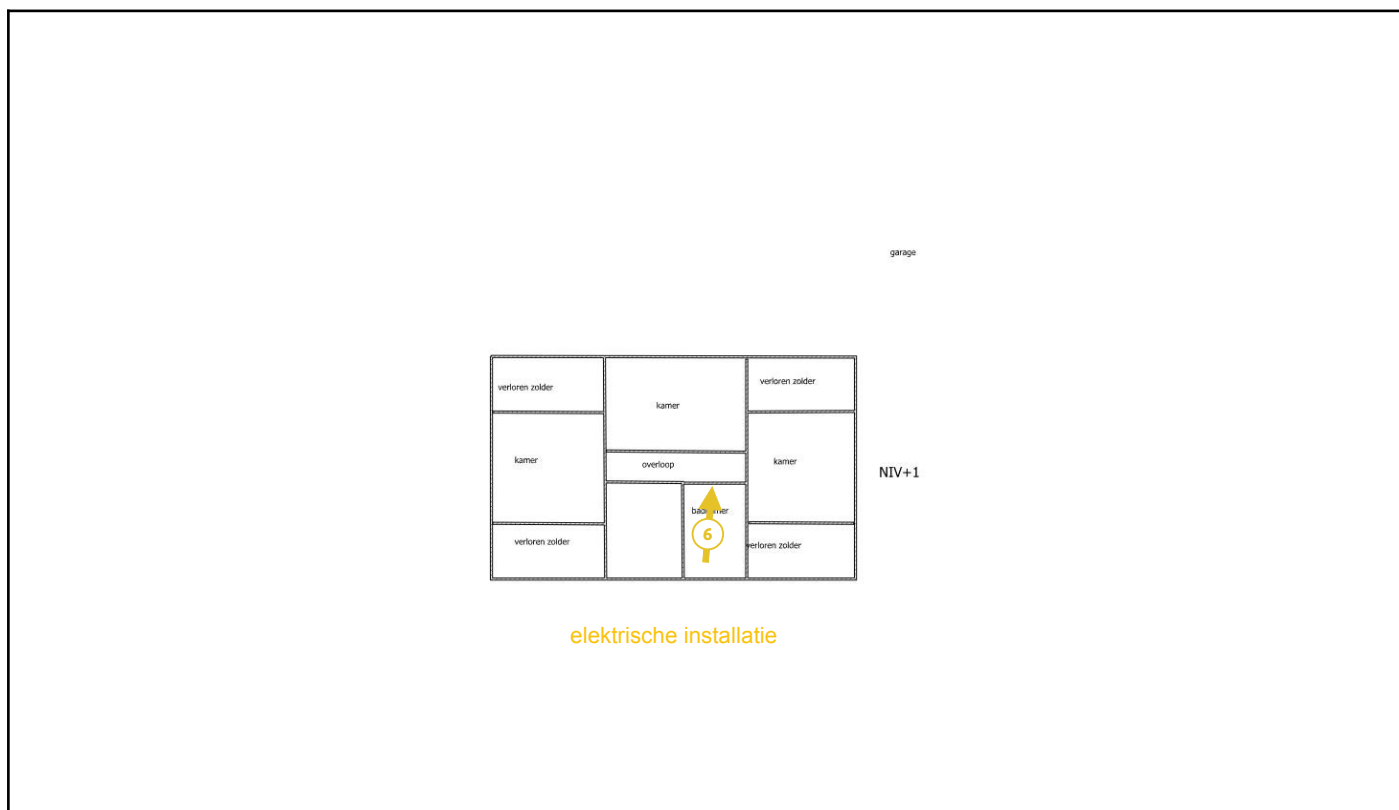
Plan 1.11: NIV+1

Beschrijving	Type	Actie
6. elektrische installatie	Asbestmateriaal	Zorgvuldig beheren

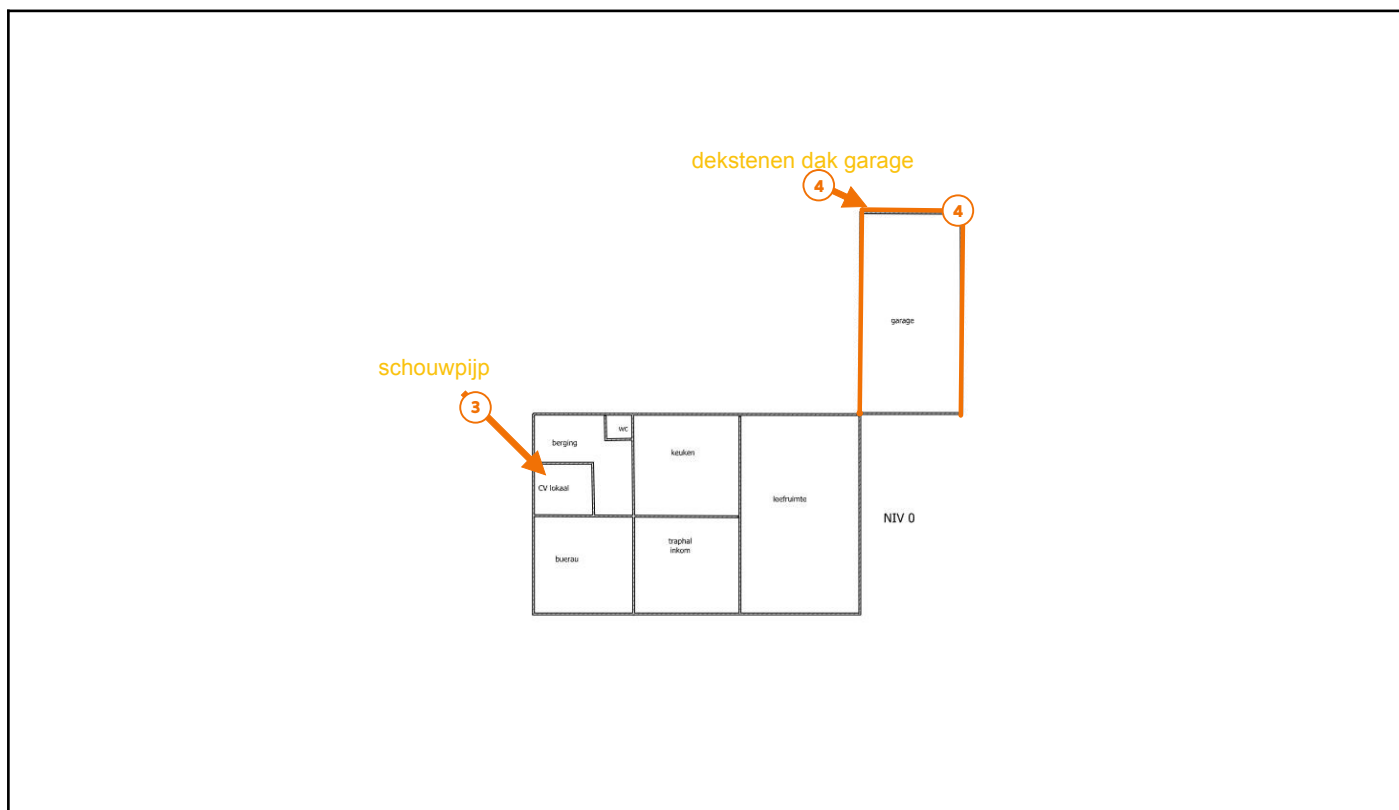
Plan 1.12: NIV 0

Beschrijving	Type	Actie
3. schouwpijp	Asbestmateriaal	Verwijderen
4. dekstenen plat dak garage	Asbestmateriaal	Verwijderen

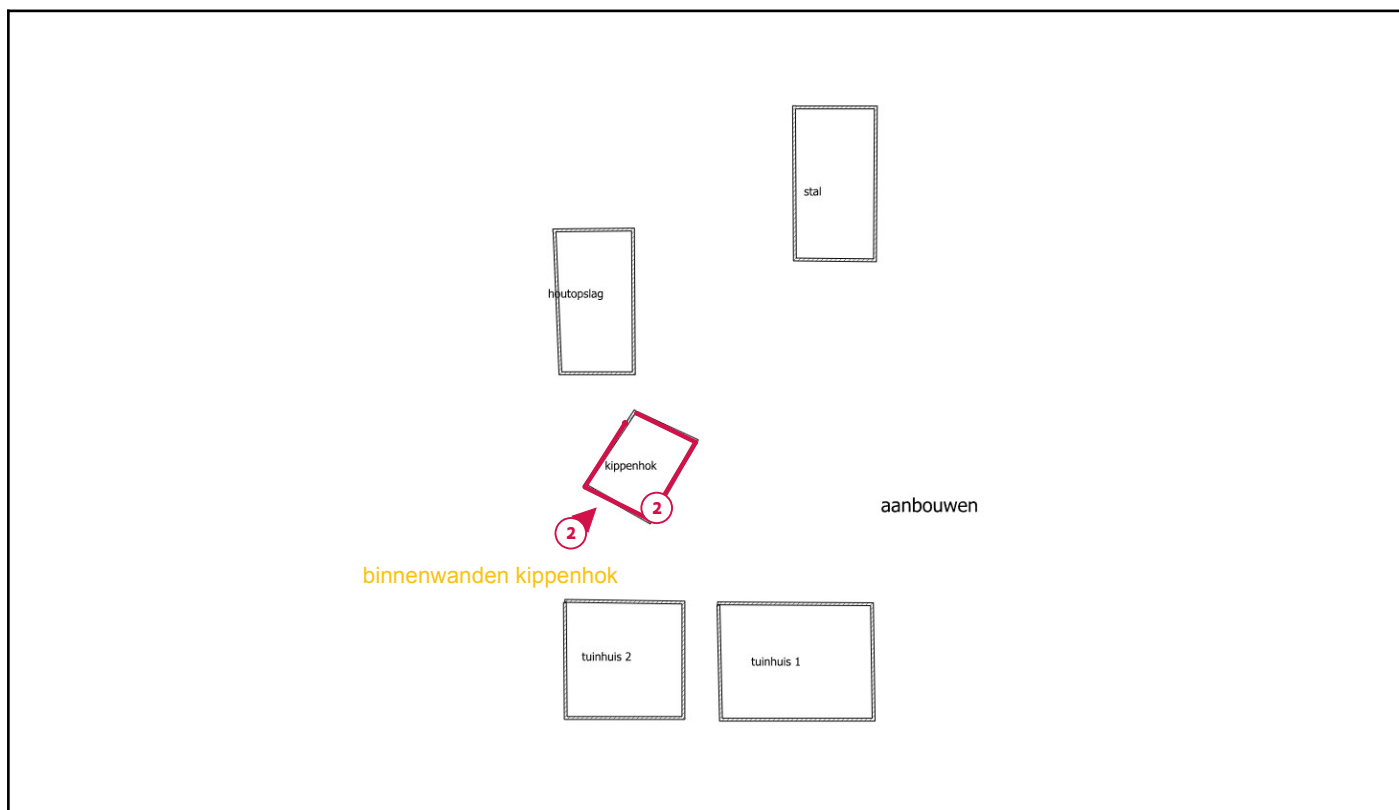
Plan 4.1: aanbouwen

Beschrijving	Type	Actie
2. wandplaten binnenkant kippenhok	Asbestmateriaal	Dringend verwijderen

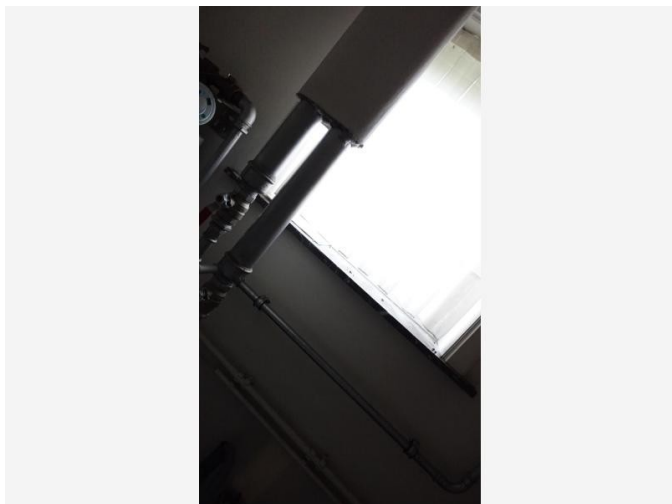
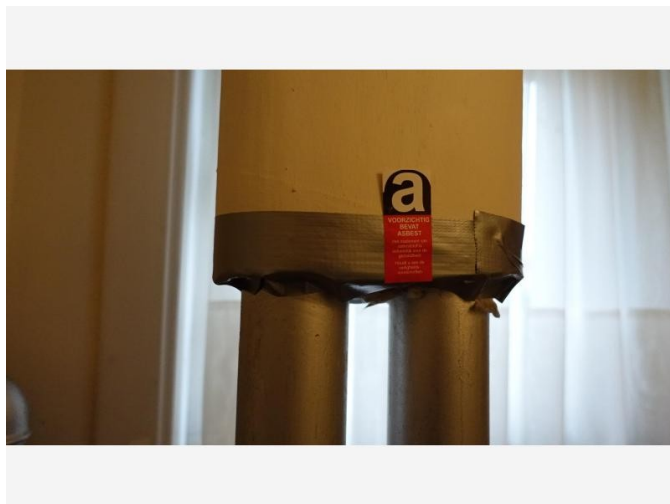
Eindbeoordeling materiaalrisico	Hoog materiaalrisico en/of hoge kans op vezelvrijgave
---------------------------------	---

Gebondenheid	Categorie 2: niet-hechtgebonden met matrix
Asbestsoort (vezeltype)	Amfibool aanwezig, uitgezonderd crocidoliet
Asbestconcentratie	Laag (< 50%)
Afschermingsgraad van het gehele materiaal	Geheel of deels (ook) vrij aan de binnenlucht
Toestand van het materiaal	Matig beschadigd, matig verweerd

#	Type	Referentie	Resultaat
1.1	Mengmonster	M3 buisisolatie recht	Amosiet

Beschrijving	buisisolatie CV recht
Omgeving	Binnen
Primaire drager	HVAC infrastructuur en uitrusting
Asbestmateriaal	In-situ afwerkingslagen - Thermische isolatie
Bindmiddel van asbestmateriaal	Gips - kalk
Gebondenheid op basis van bindmiddel	Niet-hechtgebonden

Dringend verwijderen

- Scherm in afwachting van verwijdering het asbestmateriaal af van luchtstromingen en verstoring: bijvoorbeeld door het te verpakken, te fixeren, af te dekken, signalisatie - afbakening aan te brengen, ...
- Verwijder dit asbestmateriaal zo snel mogelijk. Volg de toestand goed op.

- Hermetische zone (erkend asbestverwijderaar)
Erkend asbestverwijderaar voor een correcte afhandeling.
- Raadpleeg ook het blad toelichtingen achteraan het attest en de site van OVAM betreffen asbest verwijdermethoden.

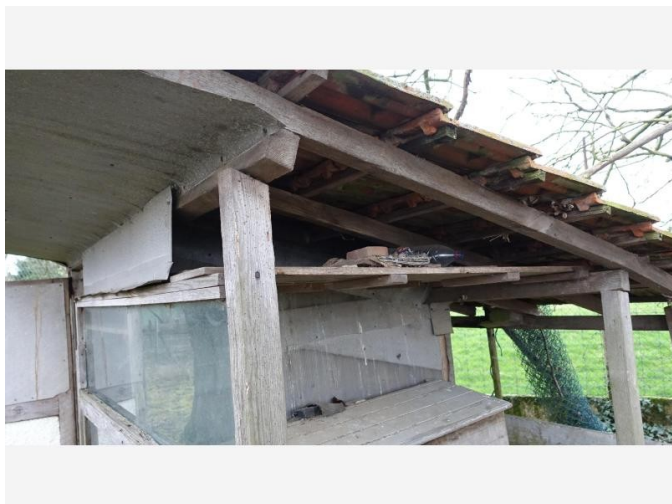
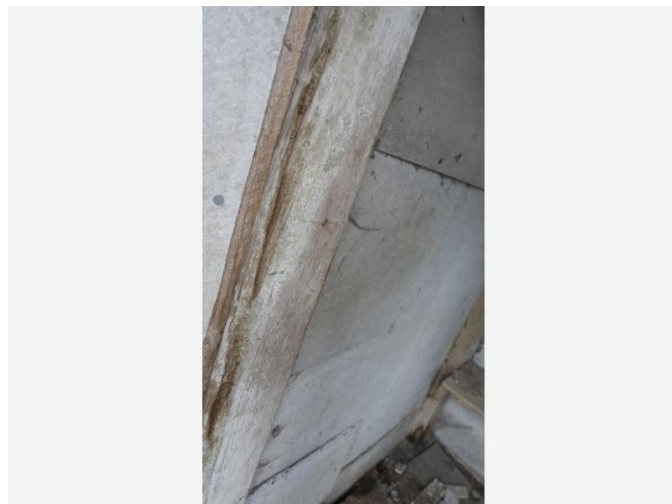
Eindbeoordeling materiaalrisico	Hoog materiaalrisico en/of hoge kans op vezelvrijgave
---------------------------------	---

Gebondenheid	Categorie 1: hechtgebonden in oorsprong
Asbestsoort (vezeltype)	Crocidoliet aanwezig
Asbestconcentratie	Laag (< 50%)
Afschermingsgraad van het gehele materiaal	Geheel of deels (ook) vrij aan de binnenlucht
Toestand van het materiaal	Matig beschadigd, matig verweerd

Beschrijving	wandplaten binnenkant kippenhok
Omgeving	Binnen
Primaire drager	Binnenwand
Asbestmateriaal	Dak- en gevelbekleding - Plaat
Bindmiddel van asbestmateriaal	Cement
Gebondenheid op basis van bindmiddel	Hecht
Hoeveelheid (oppervlakte - dikte - aantal)	• 6,00 m ² - 0,38 cm - 1 stuk

Dringend verwijderen

- Scherm in afwachting van verwijdering het asbestmateriaal af van luchtstromingen en verstoring: bijvoorbeeld door het te verpakken, te fixeren, af te dekken, signalisatie - afbakening aan te brengen, ...
- Zorg voor een veilig beheer en verwijder dit asbestmateriaal wanneer het bij werken eenvoudig bereikbaar wordt. Controleer de toestand jaarlijks op wijzigingen.

- Eenvoudige handelingen: mag via doe-het-zelf of door werknemer(s) met opleidingsattest eenvoudige handelingen
Mag in eigen beheer afgevoerd naar het containerpark volgens de instructies van de intercommunale, verpak alles dubbel in plasticfolie, verwijder te toepassing in zijn geheel zonder beschadigingen en bescherm u afdoende tijdens het verwijderen.

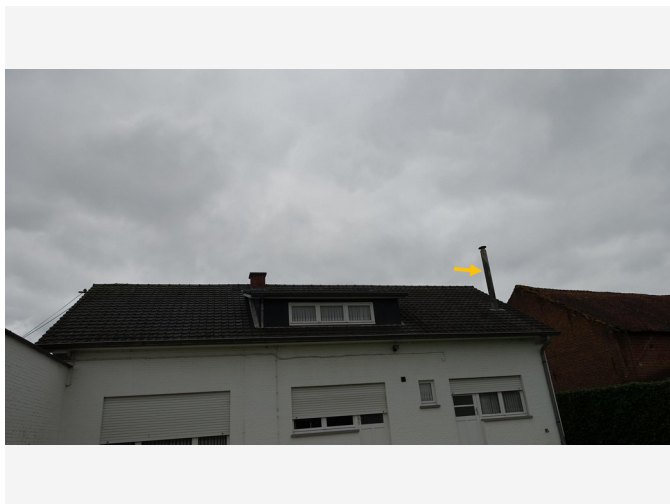
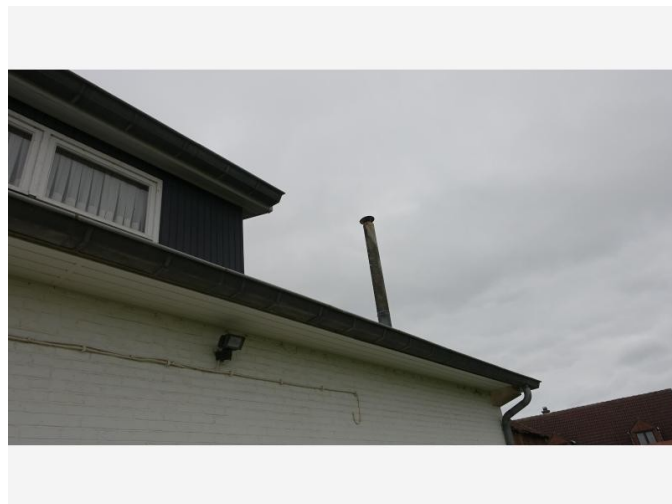
Eindbeoordeling materiaalrisico	Verhoogd materiaalrisico en/of verhoogde kans op vezelvrijgave
---------------------------------	--

Gebondenheid	Categorie 1: hechtgebonden in oorsprong
Asbestsoort (vezeltype)	Crocidoliet aanwezig
Asbestconcentratie	Laag (< 50%)
Afschermingsgraad van het gehele materiaal	Geheel of deels vrij aan de buitenlucht
Toestand van het materiaal	Matig beschadigd, matig verweerd

Beschrijving	schouwpijp
Omgeving	Buiten
Primaire drager	Schuin dak
Asbestmateriaal	Rookgaskanaal
Bindmiddel van asbestmateriaal	Cement
Gebondenheid op basis van bindmiddel	Hecht

Verwijderen

- Zorg voor een veilig beheer en verwijder dit asbestmateriaal wanneer het bij werken eenvoudig bereikbaar wordt. Controleer de toestand jaarlijks op wijzigingen.

- Eenvoudige handelingen: mag via doe-het-zelf of door werknemer(s) met opleidingsattest eenvoudige handelingen
Erkend aannemer met attest eenvoudige handelingen voor een correcte afhandeling.
Raadpleeg ook het blad toelichtingen achteraan het attest en de site van OVAM betreffen asbest verwijdermethoden.
- Eenvoudige handelingen: enkel door erkend asbestverwijderaar
Erkend asbestverwijderaar voor een correcte afhandeling.
Raadpleeg ook het blad toelichtingen achteraan het attest en de site van OVAM betreffen asbest verwijdermethoden.

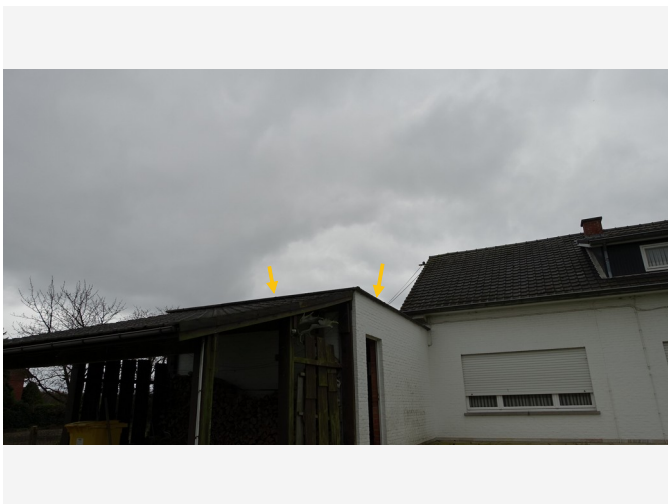
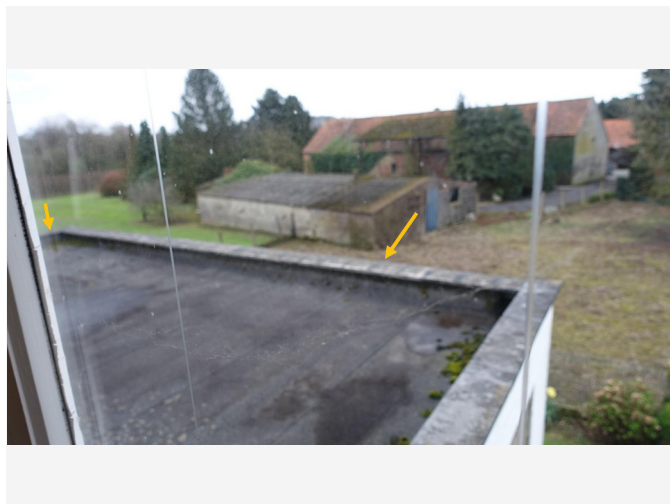
Eindbeoordeling materiaalrisico	Verhoogd materiaalrisico en/of verhoogde kans op vezelvrijgave
---------------------------------	--

Gebondenheid	Categorie 1: hechtgebonden in oorsprong
Asbestsoort (vezeltype)	Crocidoliet aanwezig
Asbestconcentratie	Laag (< 50%)
Afschermingsgraad van het gehele materiaal	Geheel of deels vrij aan de buitenlucht
Toestand van het materiaal	Matig beschadigd, matig verweerd

Beschrijving	dekstenen plat dak garage
Omgeving	Buiten
Primaire drager	Wand buitenschil
Asbestmateriaal	Deksteen, muurkap - Hol
Bindmiddel van asbestmateriaal	Cement
Gebondenheid op basis van bindmiddel	Hecht

Verwijderen

- Zorg voor een veilig beheer. Vermijd het beschadigen van het asbestmateriaal. Controleer de toestand jaarlijks op wijzigingen.
- Zorg voor een veilig beheer en verwijder dit asbestmateriaal wanneer het bij werken eenvoudig bereikbaar wordt. Controleer de toestand jaarlijks op wijzigingen.

- Eenvoudige handelingen: mag via doe-het-zelf of door werknemer(s) met opleidingsattest eenvoudige handelingen
Best door erkend aannemer met attest eenvoudige handelingen voor een correcte afhandeling.
Raadpleeg ook het blad toelichtingen achteraan het attest en de site van OVAM betreffen asbest verwijdermethoden.
- Eenvoudige handelingen: enkel door erkend asbestverwijderaar
Erkend asbestverwijderaar voor een correcte afhandeling.

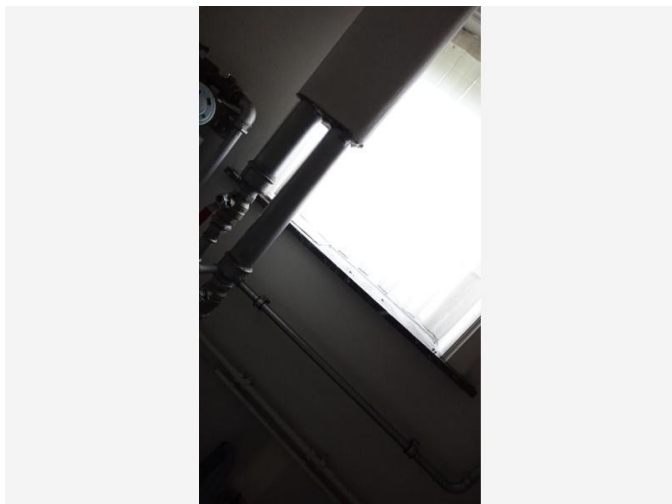
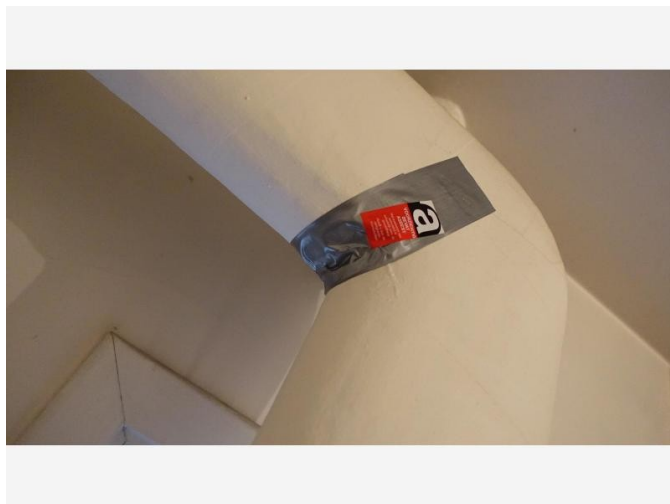
Eindbeoordeling materiaalrisico	Verhoogd materiaalrisico en/of verhoogde kans op vezelvrijgave
---------------------------------	--

Gebondenheid	Categorie 2: niet-hechtgebonden met matrix
Asbestsoort (vezeltype)	Amfibool aanwezig, uitgezonderd crocidoliet
Asbestconcentratie	Laag (< 50%)
Afschermingsgraad van het gehele materiaal	Geheel of deels (ook) vrij aan de binnenlucht
Toestand van het materiaal	Licht beschadigd, licht verweerd. Intact materiaal type Pical – asbestboard of categorie III 'gebondenheid'

#	Type	Referentie	Resultaat
5.1	Mengmonster	M4 buisisolatie bocht	Amosiet

Beschrijving	buisisolatie CV bocht
Omgeving	Binnen
Primaire drager	HVAC infrastructuur en uitrusting
Asbestmateriaal	In-situ afwerkingslagen - Thermische isolatie
Bindmiddel van asbestmateriaal	Gips - kalk

Verwijderen

- Scherm in afwachting van verwijdering het asbestmateriaal af van luchtstromingen en verstoring: bijvoorbeeld door het te verpakken, te fixeren, af te dekken, signalisatie - afbakening aan te brengen, ...
- Verwijder dit asbestmateriaal zo snel mogelijk. Volg de toestand goed op.

- Hermetische zone (erkend asbestverwijderaar)
Erkend asbestverwijderaar voor een correcte afhandeling.
- Raadpleeg ook het blad toelichtingen achteraan het attest en de site van OVAM betreffen asbest verwijdermethoden.

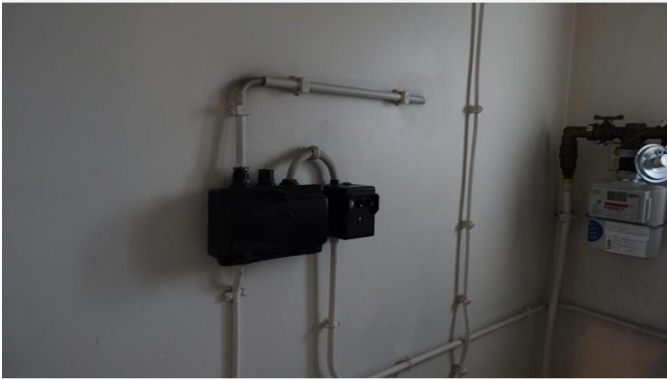
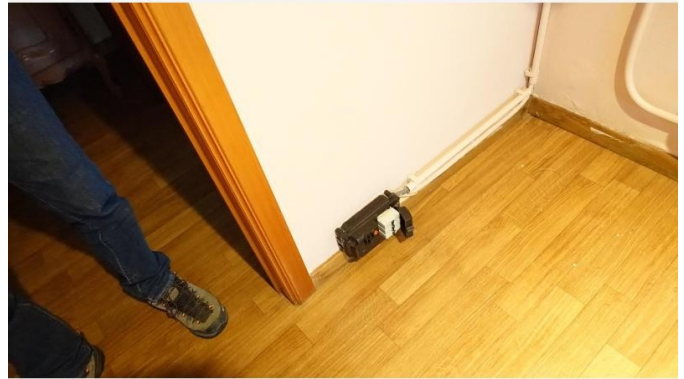
Eindbeoordeling materiaalrisico	Laag materiaalrisico en/of verlaagde kans op vezelvrijgave
---------------------------------	--

Gebondenheid	Categorie 1: hechtgebonden in oorsprong
Asbestsoort (vezeltype)	Crocidoliet aanwezig
Asbestconcentratie	Laag (< 50%)
Afschermingsgraad van het gehele materiaal	Geheel of deels (ook) vrij aan de binnenlucht
Toestand van het materiaal	Onbeschadigd, niet verweerd

Beschrijving	elektrische installatie
Omgeving	Binnen
Primaire drager	Communicatie en elektrische infrastructuur en uitrusting
Asbestmateriaal	Plaat, paneel, tablet - Type Bakeliet
Bindmiddel van asbestmateriaal	Kunststof of -hars
Gebondenheid op basis van bindmiddel	Hecht
Hoeveelheid (oppervlakte - dikte - aantal)	• 0,60 m ² - 0,30 cm - 1 stuk
Totaal volume	0,002 m ³

Zorgvuldig beheren

- Zorg voor een veilig beheer. Vermijd het beschadigen van het asbestmateriaal. Controleer de toestand jaarlijks op wijzigingen.

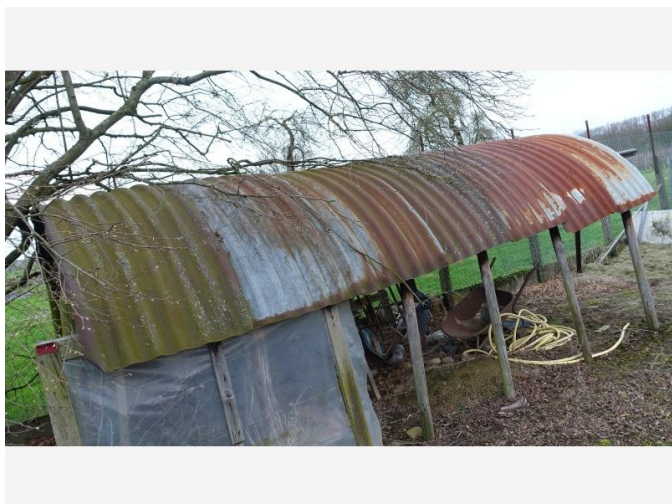
de gebruikte constructiematerialen zijn niet asbesthoudend/verdacht

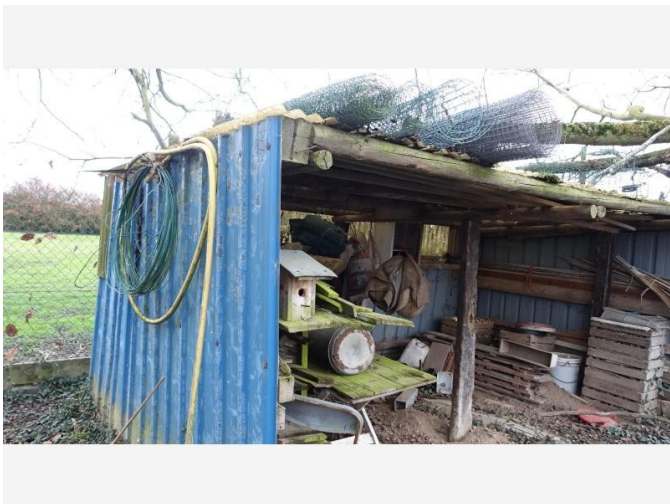
de gebruikte constructiematerialen zijn niet asbesthoudend/verdacht

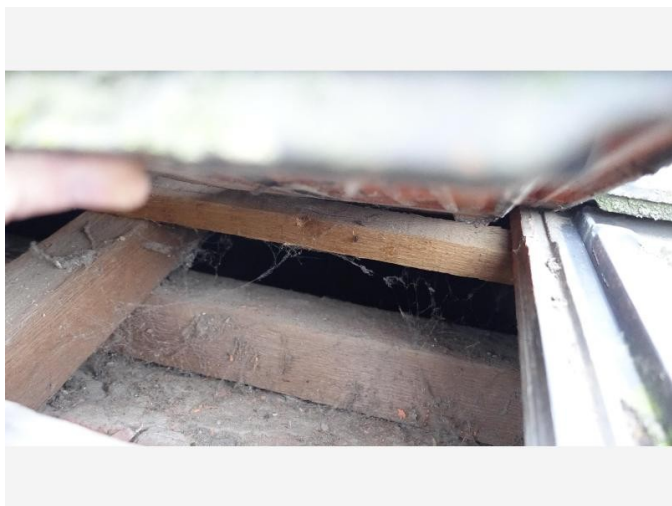
Pannendak zonder onderdak

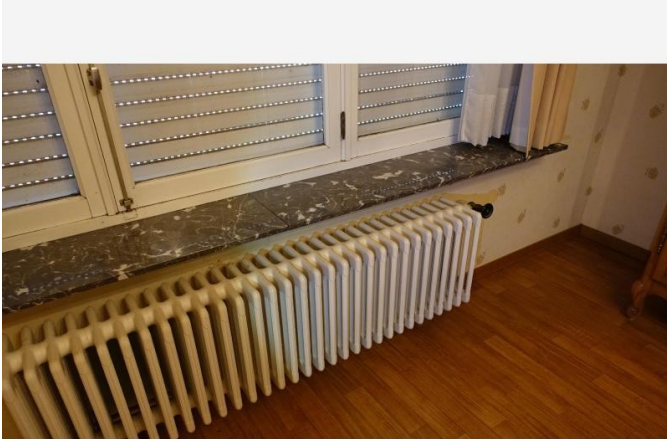
in de gietijzerenradiatoren kan asbesthoudend materiaal zitten in de dichtingen, deze toepassing best in zijn geheel verwijderen zonder te beschadigen

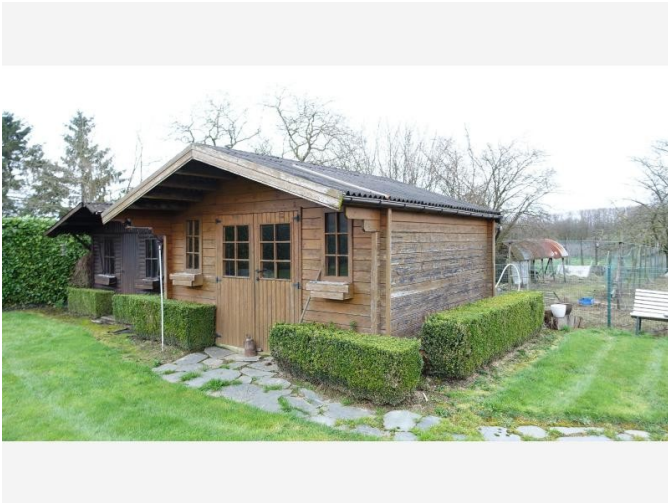
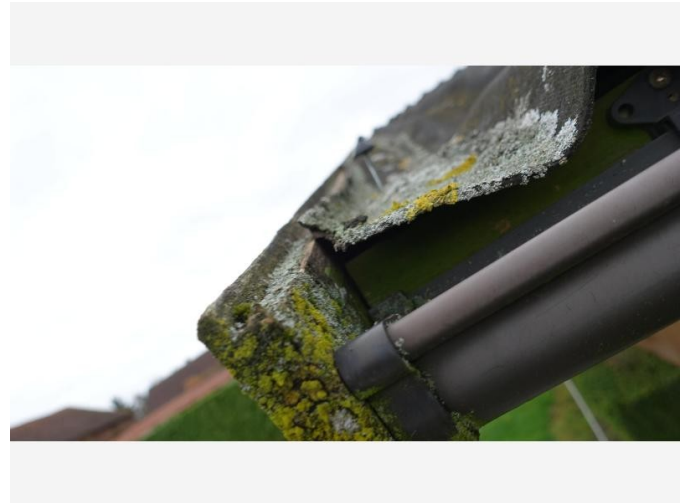
Fiche 11: roofing tuinhuis 1

Geen asbest

#	Type	Referentie	Resultaat
11.1	Puntmonster	M5 roofing tuinhuis 1	Geen asbest

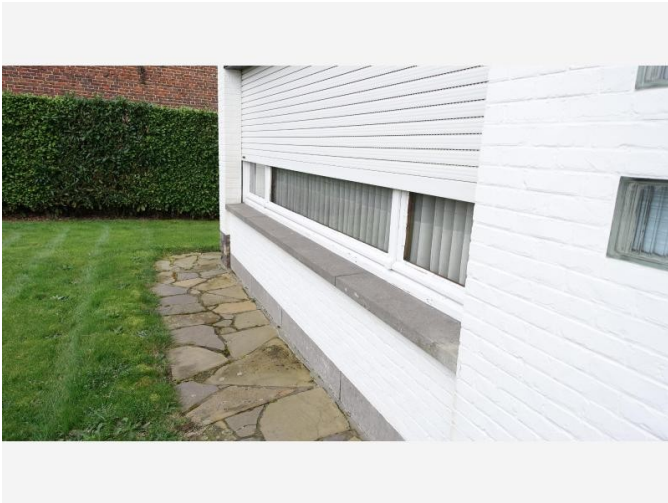
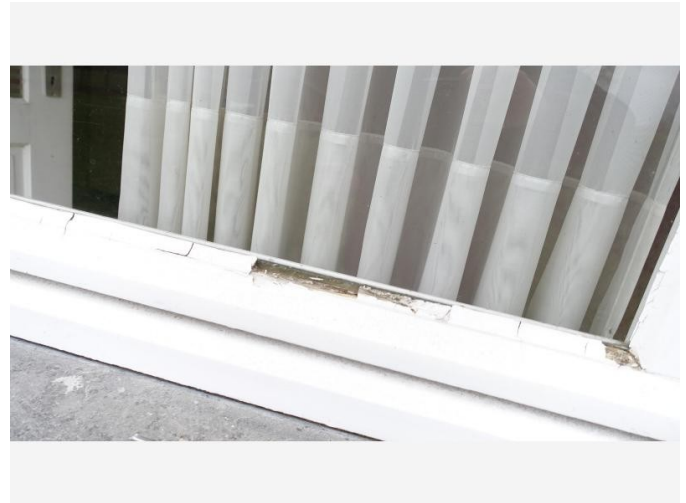
Fiche 12: stopverf ramen

Geen asbest

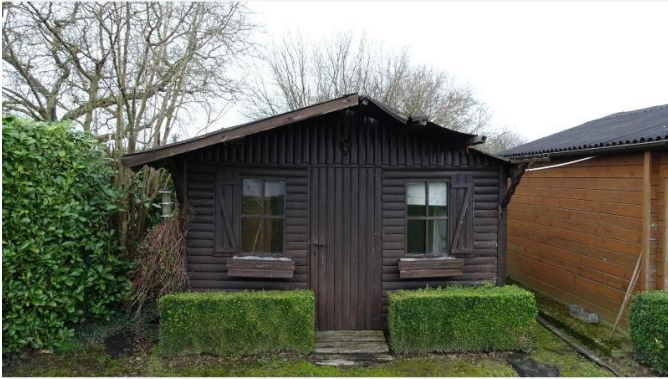
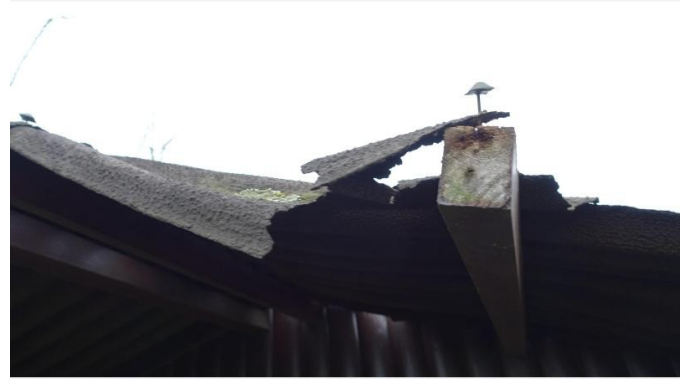
Fiche 13: roofing tuinhuis 2

Geen asbest

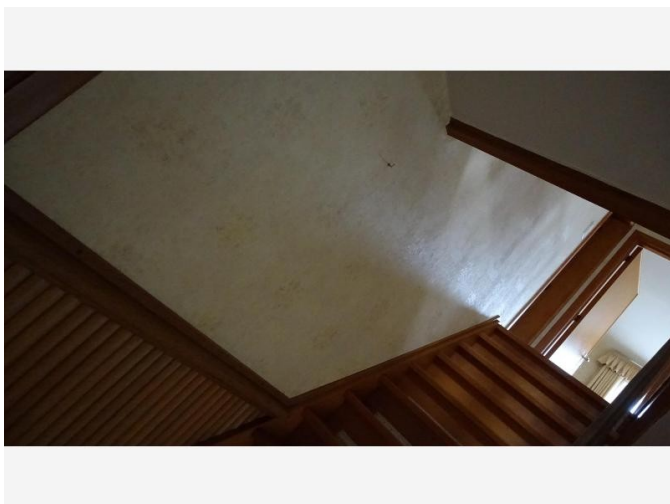
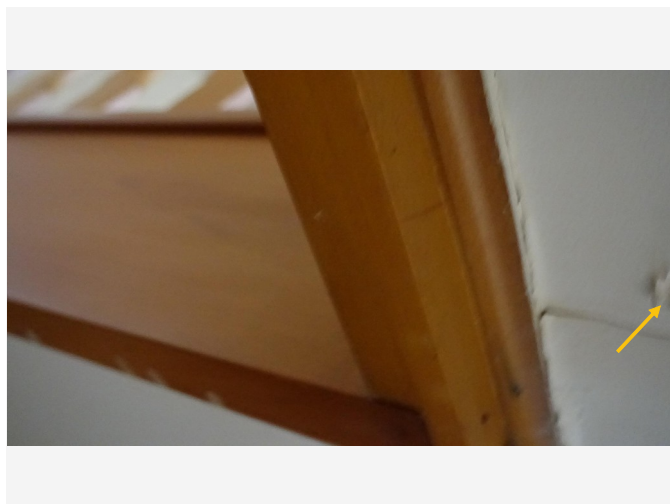
Fiche 15: plafondpleister

Geen asbest
