Asbestinventarisatetest

Oplintersesteenweg 251, 3300 Tienen

Attestnummer : 20240508-000742.000

Uitgegeven op : 08.05.2024

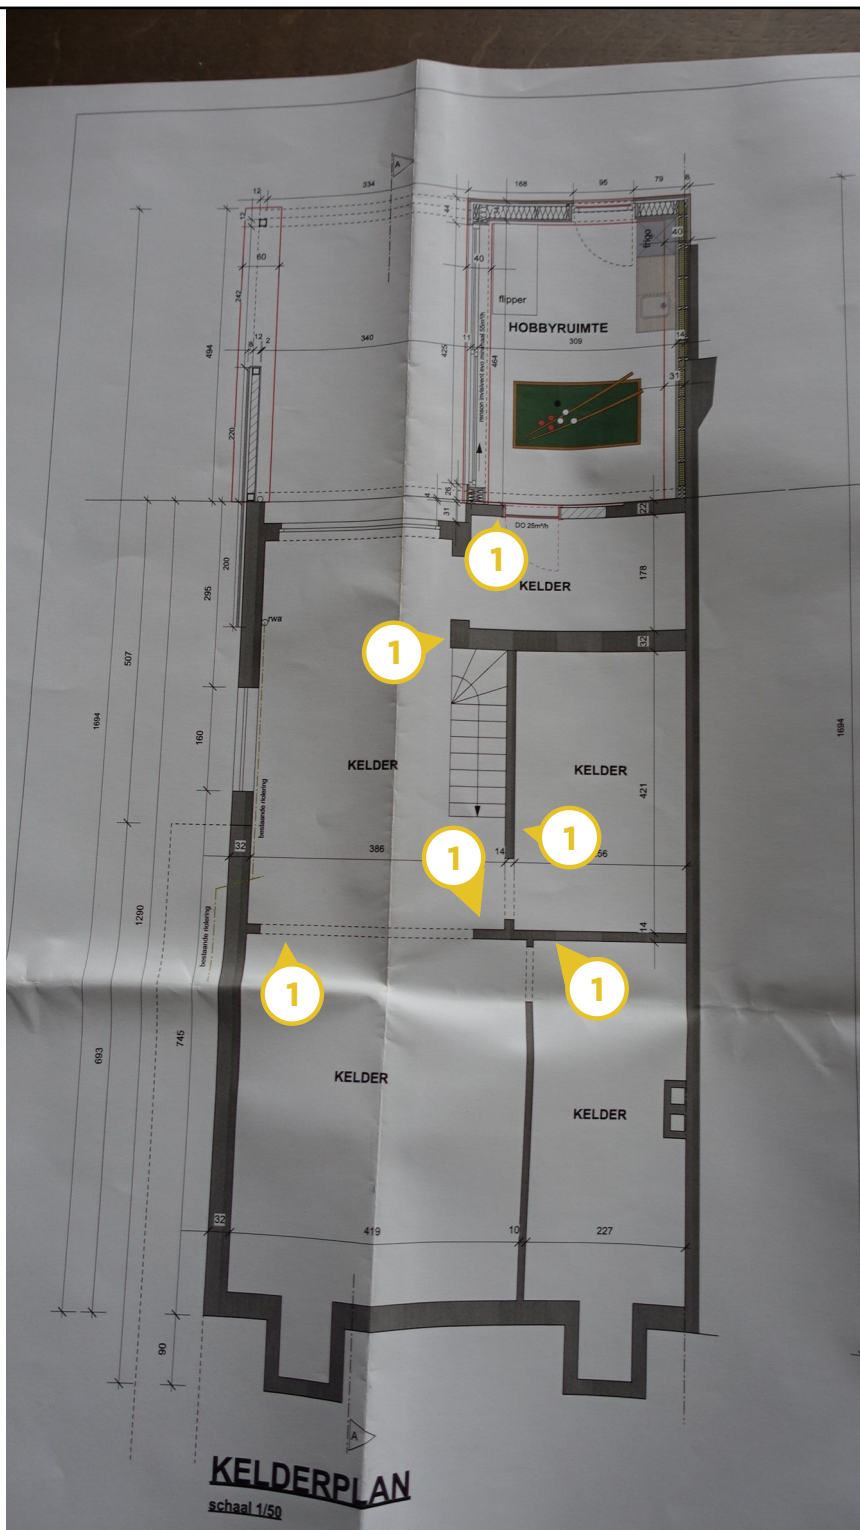
Plan 1.6: niv-1

Beschrijving	Type	Actie
1. elektrische installatie in kelder	Asbestmateriaal	Zorgvuldig beheren

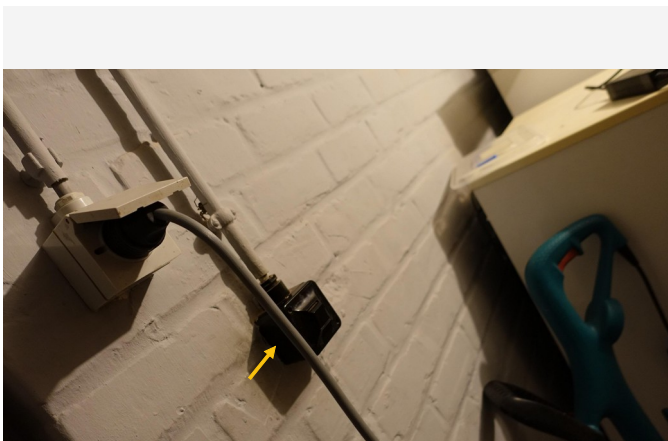
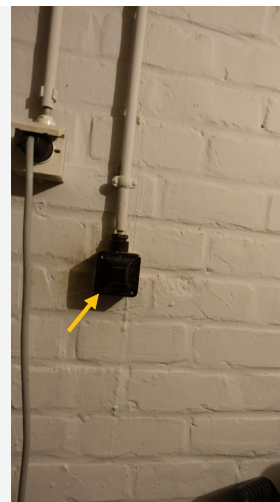
Het asbestmateriaal valt onder de mijlpaal van 2040.

Risicobeoordeling

Eindbeoordeling materiaalrisico	Laag materiaalrisico en/of verlaagde kans op vezelvrijgave
---------------------------------	--

Gebondenheid	Categorie 1: hechtgebonden in oorsprong
Asbestsoort (vezeltype)	Crocidoliet aanwezig
Asbestconcentratie	Laag (< 50%)
Afschermingsgraad van het gehele materiaal	Geheel of deels (ook) vrij aan de binnenlucht
Toestand van het materiaal	Onbeschadigd, niet verweerd

Beschrijving	elektrische installatie in kelder
Omgeving	Binnen
Primaire drager	Communicatie en elektrische infrastructuur en uitrusting
Asbestmateriaal	Plaat, paneel, tablet - Type Bakeliet
Bindmiddel van asbestmateriaal	Kunststof of -hars
Gebondenheid op basis van bindmiddel	Hecht
Hoeveelheid (oppervlakte - dikte - aantal)	• 0,50 m ² - 0,30 cm - 1 stuk
Totaal volume	0,002 m ³
Eenvoudig bereikbaar	Ja

Zorgvuldig beheren

- Zorg voor een veilig beheer. Vermijd het beschadigen van het asbestmateriaal. Controleer de toestand jaarlijks op wijzigingen.

- Eenvoudige handelingen: mag via doe-het-zelf of door werknemer(s) met opleidingsattest eenvoudige handelingen
Mag in eigen beheer afgevoerd naar het containerpark volgens de instructies van de intercommunale, verpak alles dubbel in plasticfolie, verwijder de toepassing in zijn geheel zonder beschadigen en bescherm u afdoende tijdens het verwijderen.

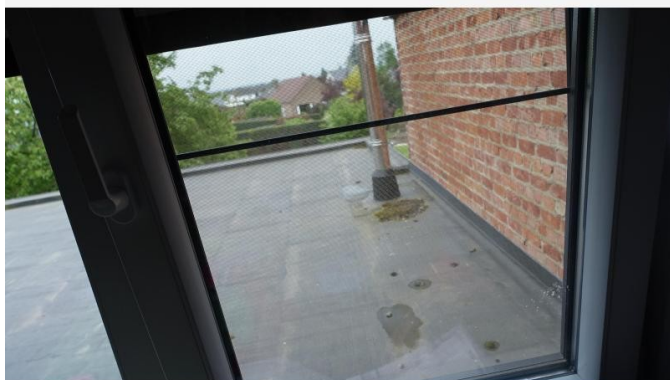
aanbouw met plat dak van 2018

Identificatiemethode	Bewijsdocument
Primaire drager	Plat dak
(Asbest)materiaal	Dak- en gevelbekleding - Roofing
Bindmiddel	Bitumen (roofing, teer, asfalt)
Gebondenheid bindmiddel	Hecht

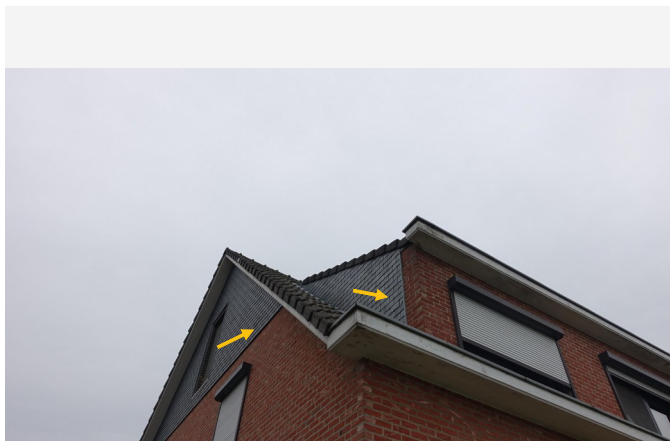
Fiche 4: natuurleien linkergevel en zijgevels dakkapellen

afwerking in natuurleien te herkennen aan niet identieke vormen en gelaagdheid

Identificatiemethode	Vaststelling & expertise (niet-asbestverdacht)
----------------------	--

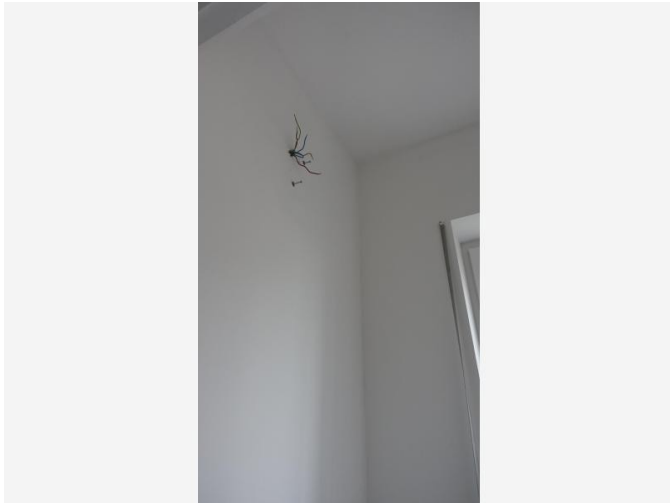
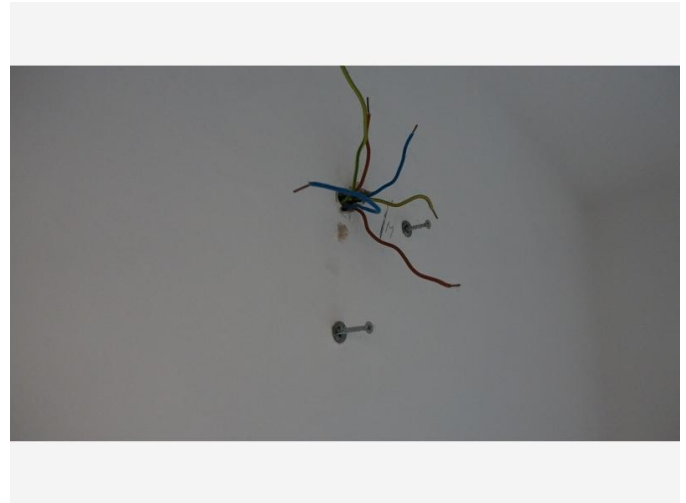
Geen asbest

#	Type	Referentie	Resultaat
5.1	Mengmonster	M1 wandpleister	Geen asbest

Beschrijving	wandpleister
Omgeving	Binnen
Primaire drager	Binnenwand

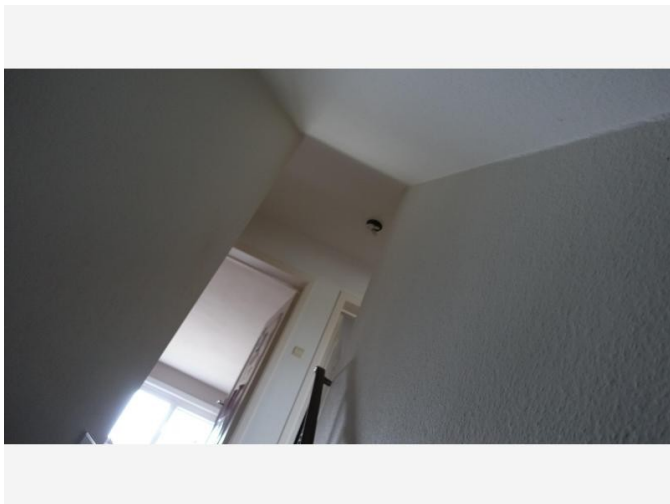
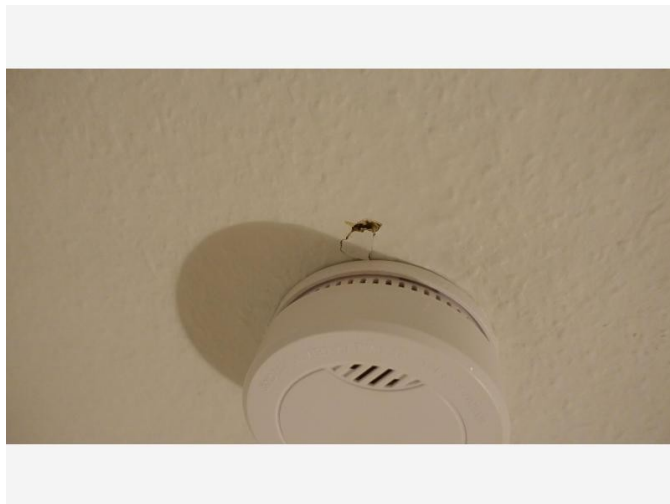
Fiche 6: plafondpleister

Geen asbest

#	Type	Referentie	Resultaat
6.1	Mengmonster	M2 plafondpleister	Geen asbest

Beschrijving	plafondpleister
Omgeving	Binnen
Primaire drager	Plafond
