# Asbestinventarisatetest

Piepelboomstraat 56, 3300 Tienen

Attestnummer : 20240206-000209.000

Uitgegeven op : 06.02.2024

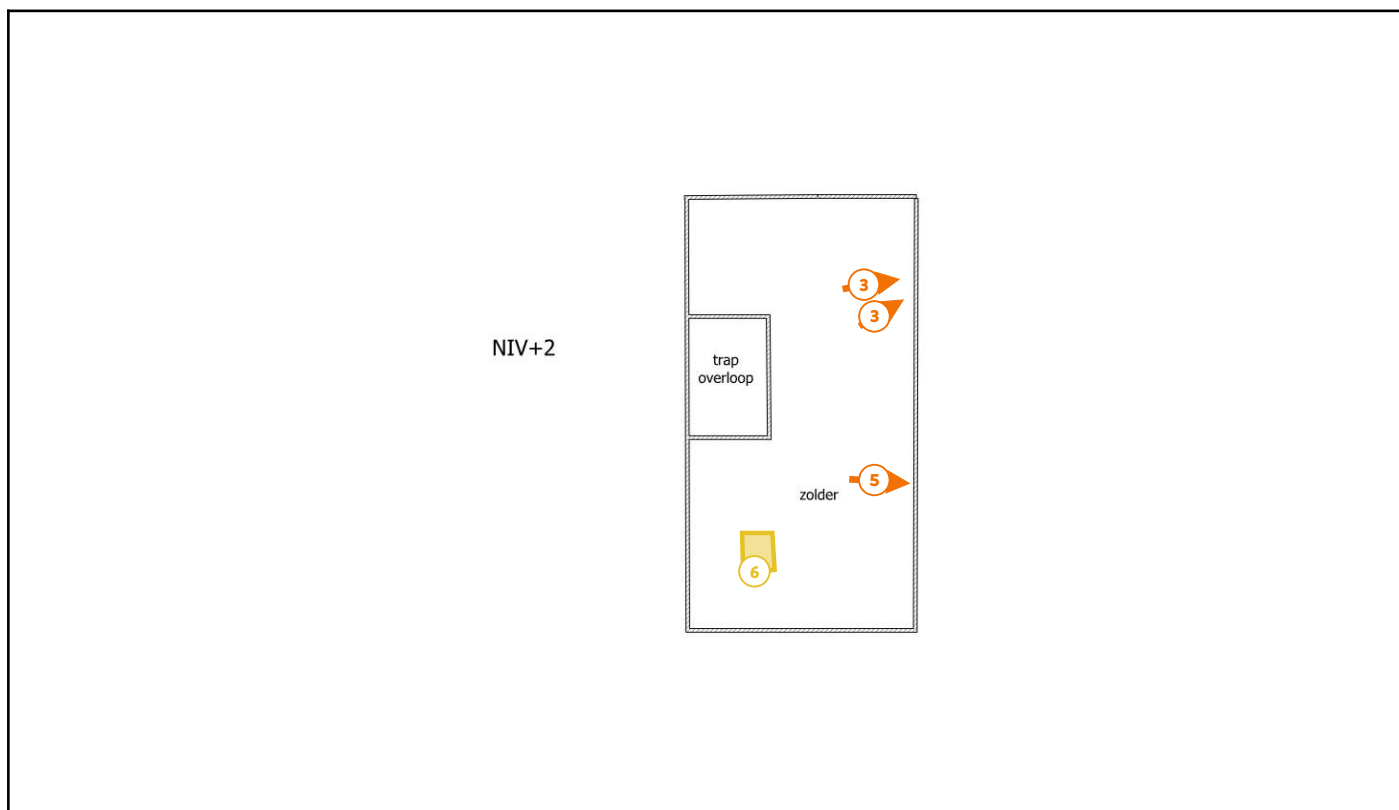
## Plan 1.7: NIV+2

Beschrijving	Type	Actie
3. schouwen achterkant woning	Asbestmateriaal	Verwijderen
5. schouw voor	Asbestmateriaal	Verwijderen
6. chasis dakvenster vooraan	Asbestmateriaal	Zorgvuldig beheren

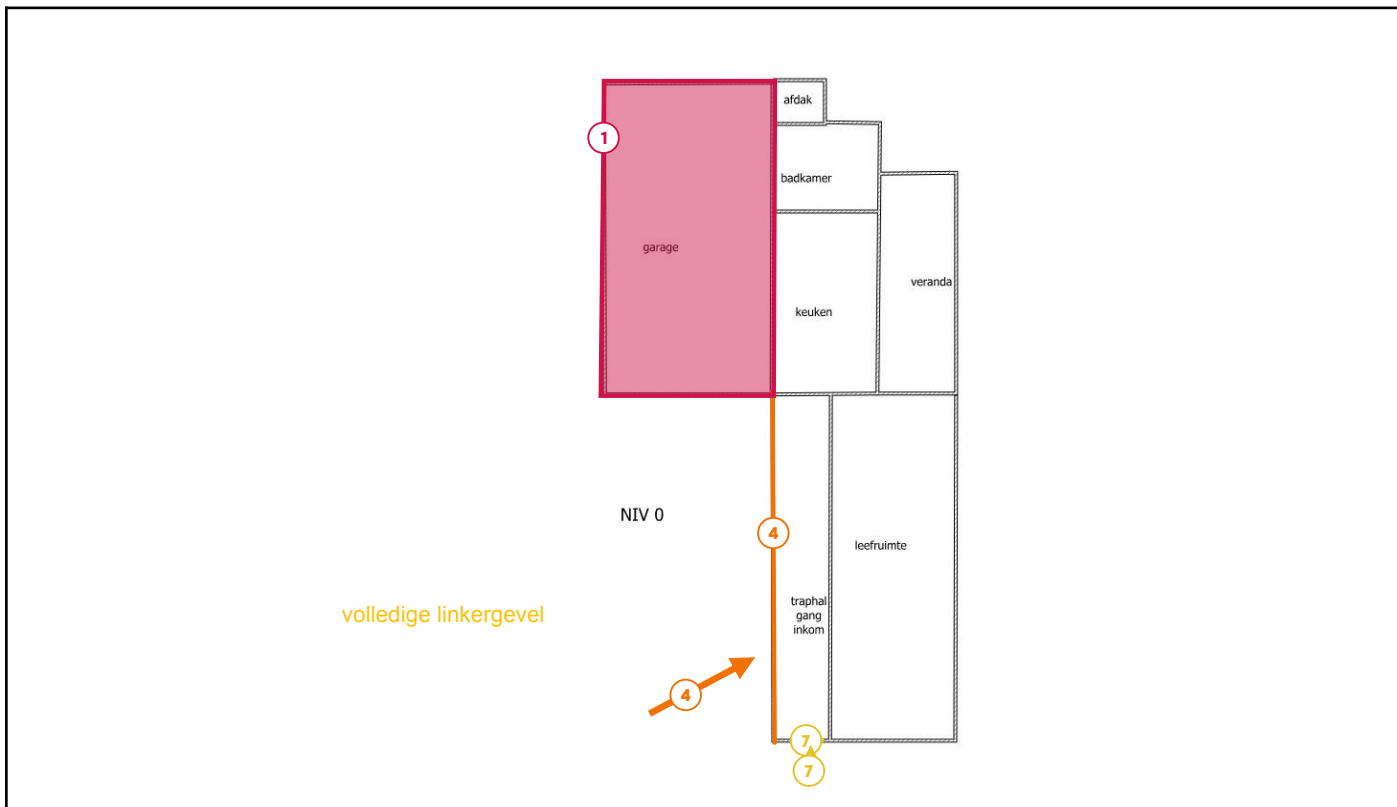
## Plan 1.8: NIV 0

Beschrijving	Type	Actie
1. golfplaten dak garage	Asbestmateriaal	Dringend verwijderen
4. wandlei linkergevel	Asbestmateriaal	Verwijderen
7. plaat voordeur	Asbestmateriaal	Zorgvuldig beheren

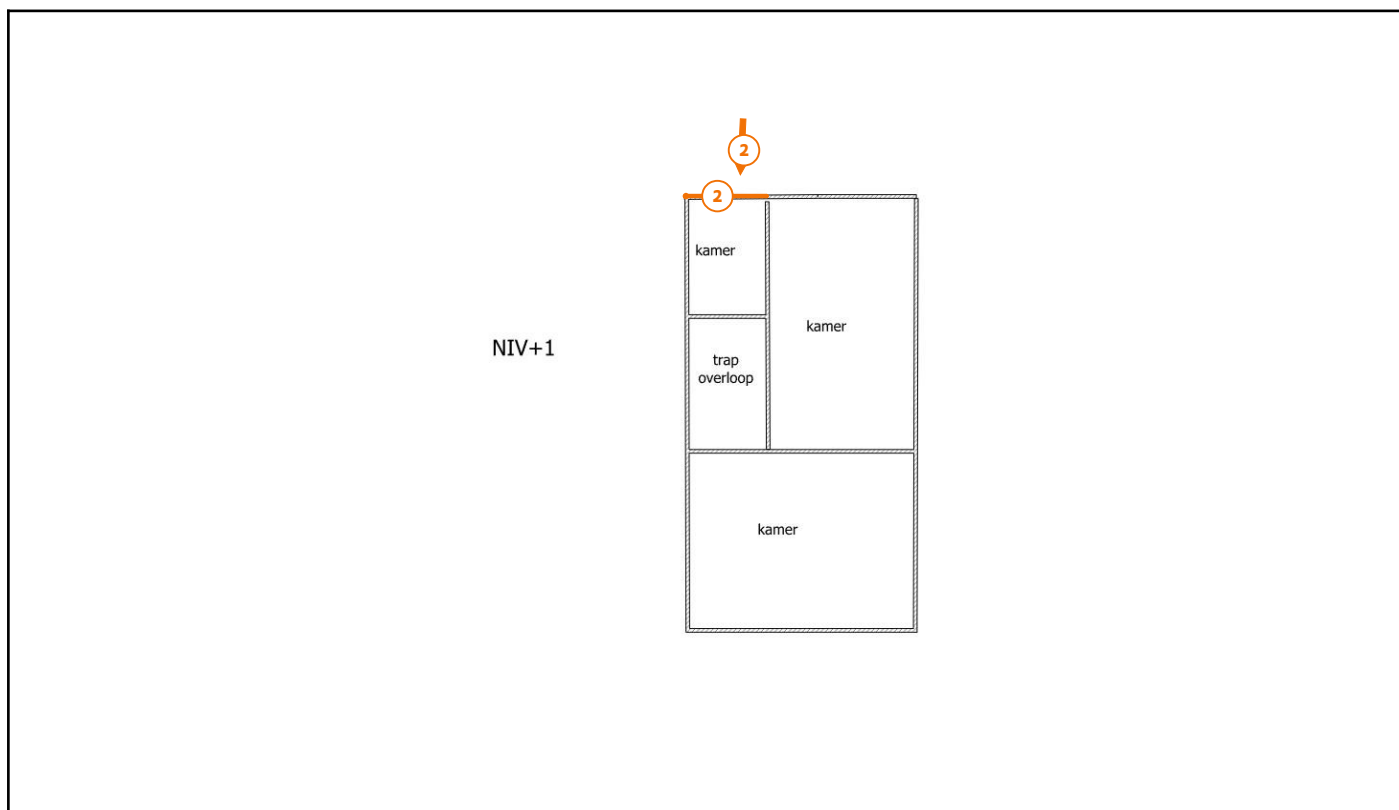
## Plan 1.9: NIV+1

Beschrijving	Type	Actie
2. wandlei achtergevel	Asbestmateriaal	<a href="#">Verwijderen</a>

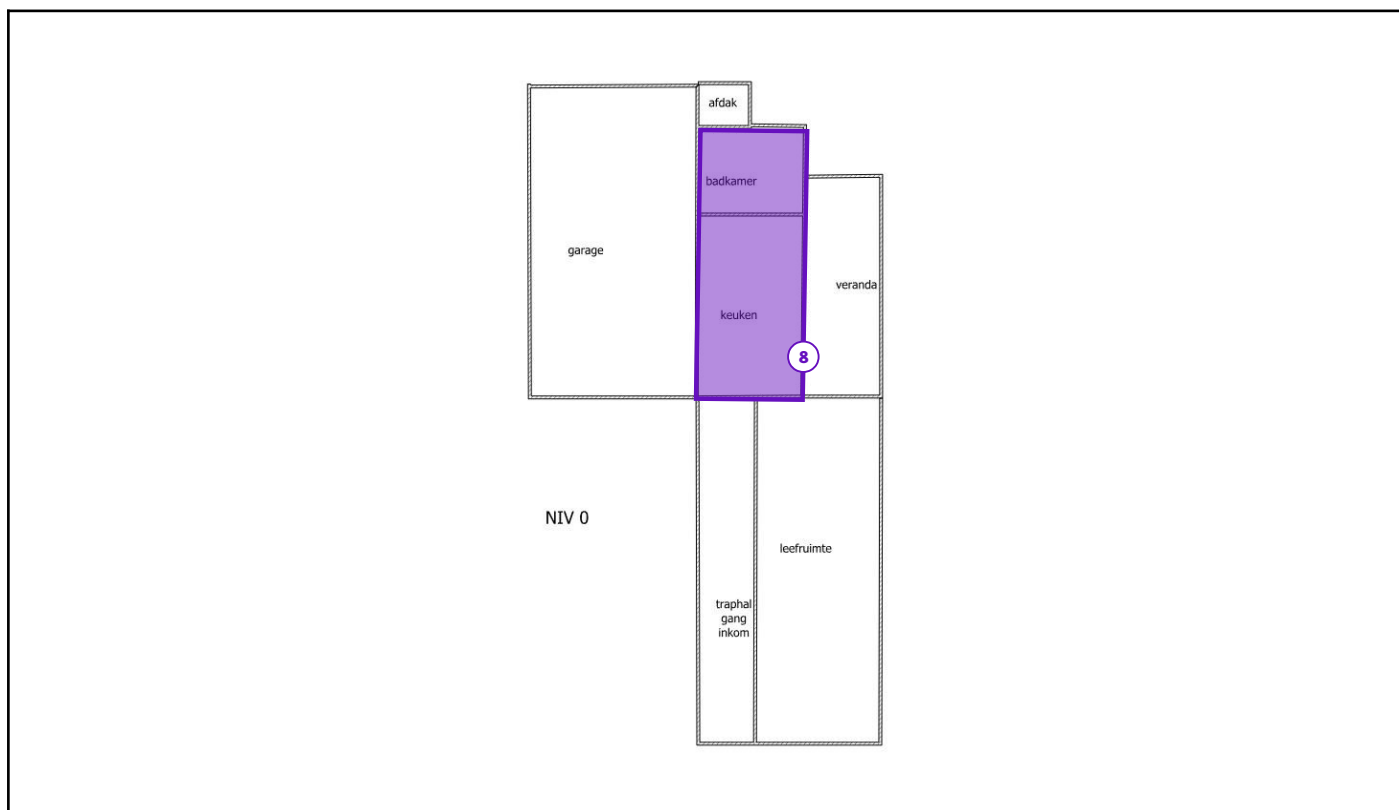
## Plan 1.10: NIV 0

Beschrijving	Type	Actie
8. plat dak aanbouw	Beperking	-

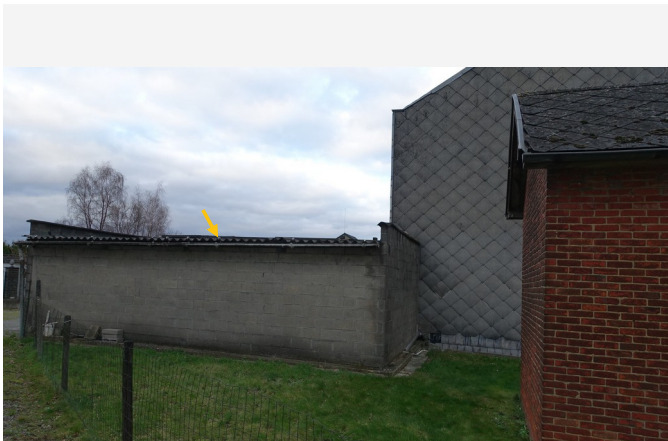
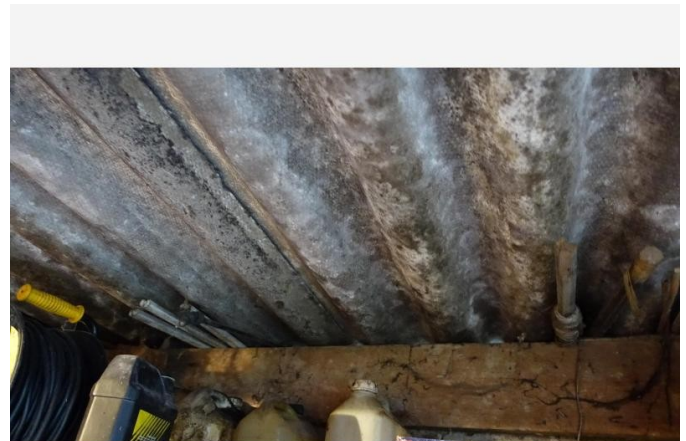
Het asbestmateriaal valt onder de mijlpaal van 2034.

**Dringend verwijderen**

Eindbeoordeling materiaalrisico	Hoog materiaalrisico en/of hoge kans op vezelvrijgave
---------------------------------	---

Gebondenheid	Categorie 1: hechtgebonden in oorsprong
Asbestsoort (vezeltype)	Crocidoliet aanwezig
Asbestconcentratie	Laag (< 50%)
Afschermingsgraad van het gehele materiaal	Geheel of deels (ook) vrij aan de binnenlucht
Toestand van het materiaal	Matig beschadigd, matig verweerd

Beschrijving	golfplaten dak garage
Omgeving	Grenst aan binnen- en buitenlucht
Primaire drager	Schuin dak
Asbestmateriaal	Dak- en gevelbekleding - Golfplaat
Bindmiddel van asbestmateriaal	Cement
Gebondenheid op basis van bindmiddel	Hecht
Hoeveelheid (oppervlakte - aantal)	• 52,00 m <sup>2</sup> - 1 stuk
Totale oppervlakte	52,00 m <sup>2</sup>
Eenvoudig bereikbaar	Ja
Bevestigingswijze	• Geschroefd

- Verwijder dit asbestmateriaal zo snel mogelijk. Volg de toestand goed op.

- Eenvoudige handelingen: mag via doe-het-zelf of door werknemer(s) met opleidingsattest eenvoudige handelingen door erkend aannemer eenvoudige handelingen voor een correcte afhandeling  
indien in eigen beheer volg dan de instructies van de intercommunale, verpak alles in dubbele plasticfolie en bescherm uzelf voldoende
- Eenvoudige handelingen: enkel door erkend asbestverwijderaar door erkend aannemer voor een correcte afhandeling

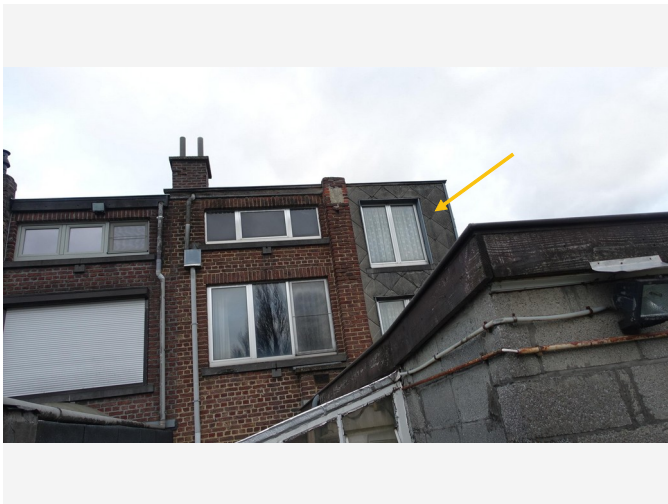
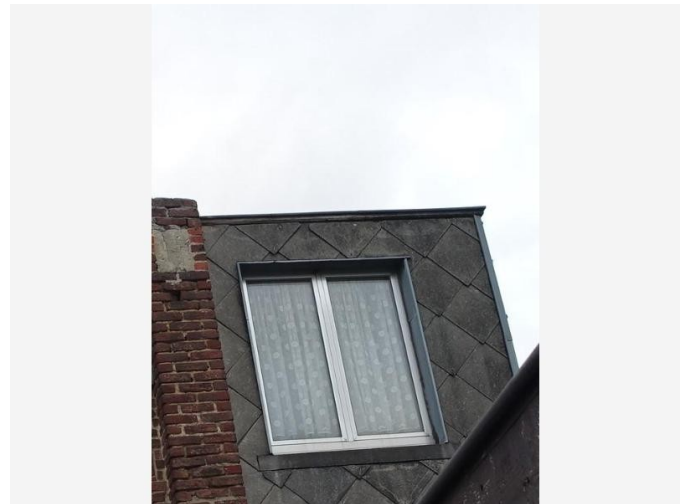
Het asbestmateriaal valt onder de mijlpaal van 2034.

Verwijderen

Eindbeoordeling materiaalrisico	Verhoogd materiaalrisico en/of verhoogde kans op vezelvrijgave
---------------------------------	--

Gebondenheid	Categorie 1: hechtgebonden in oorsprong
Asbestsoort (vezeltype)	Crocidoliet aanwezig
Asbestconcentratie	Laag (< 50%)
Afschermingsgraad van het gehele materiaal	Geheel of deels vrij aan de buitenlucht
Toestand van het materiaal	Matig beschadigd, matig verweerd

Beschrijving	wandlei achtergevel
Omgeving	Buiten
Primaire drager	Wand buitenschil
Asbestmateriaal	Dak- en gevelbekleding - Lei, shingle
Bindmiddel van asbestmateriaal	Cement
Gebondenheid op basis van bindmiddel	Hecht
Hoeveelheid (oppervlakte - aantal)	• 12,00 m <sup>2</sup> - 1 stuk
Totale oppervlakte	12,00 m <sup>2</sup>
Eenvoudig bereikbaar	Ja
Bevestigingswijze	• Genageld, geniet
Identificatiemethode	Vaststelling zonder monsternamen

- Verwijder dit asbestmateriaal zo snel mogelijk. Volg de toestand goed op.

- Eenvoudige handelingen: mag via doe-het-zelf of door werknemer(s) met opleidingsattest eenvoudige handelingen door erkend aannemer eenvoudige handelingen voor een correcte afhandeling

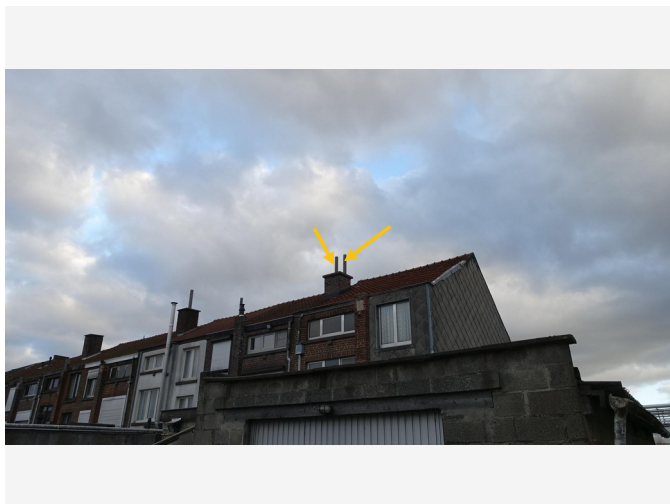
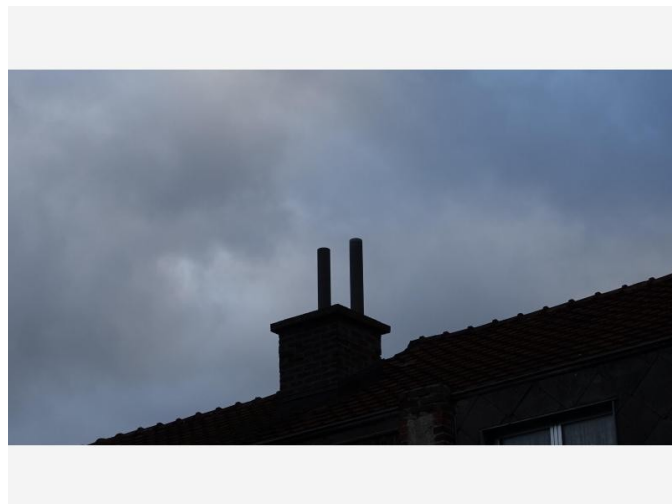
Het asbestmateriaal valt onder de mijlpaal van 2034.

Verwijderen

Eindbeoordeling materiaalrisico	Verhoogd materiaalrisico en/of verhoogde kans op vezelvrijgave
---------------------------------	--

Gebondenheid	Categorie 1: hechtgebonden in oorsprong
Asbestsoort (vezeltype)	Crocidoliet aanwezig
Asbestconcentratie	Laag (< 50%)
Afschermingsgraad van het gehele materiaal	Geheel of deels vrij aan de buitenlucht
Toestand van het materiaal	Matig beschadigd, matig verweerd

Beschrijving	schouwen achterkant woning
Omgeving	Buiten
Primaire drager	HVAC infrastructuur en uitrusting
Asbestmateriaal	Rookgaskanaal
Bindmiddel van asbestmateriaal	Cement
Gebondenheid op basis van bindmiddel	Hecht
Hoeveelheid (lengte - omtrek - dikte - aantal)	<ul style="list-style-type: none"><li>1,20 m - 35,00 cm - 1,00 cm - 2 stuks</li></ul>
Totaal volume	0,008 m <sup>3</sup>
Eenvoudig bereikbaar	Ja
Bevestigingswijze	<ul style="list-style-type: none"><li>Verlijmd, ingegoten, versmeerd</li></ul>
Identificatiemethode	Vaststelling zonder monsternamen

- Verwijder dit asbestmateriaal zo snel mogelijk. Volg de toestand goed op.

- Eenvoudige handelingen: mag via doe-het-zelf of door werknemer(s) met opleidingsattest eenvoudige handelingen  
door erkend aannemer eenvoudige handelingen voor een correcte afhandeling

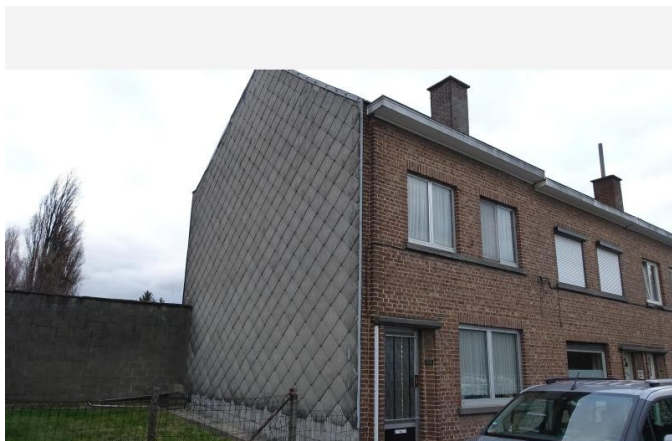
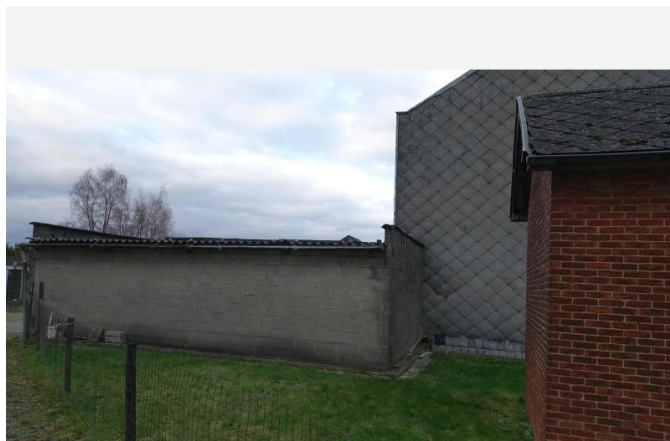
Het asbestmateriaal valt onder de mijlpaal van 2034.

**Verwijderen**

Eindbeoordeling materiaalrisico	Verhoogd materiaalrisico en/of verhoogde kans op vezelvrijgave
---------------------------------	--

Gebondenheid	Categorie 1: hechtgebonden in oorsprong
Asbestsoort (vezeltype)	Crocidoliet aanwezig
Asbestconcentratie	Laag (< 50%)
Afschermingsgraad van het gehele materiaal	Geheel of deels vrij aan de buitenlucht
Toestand van het materiaal	Matig beschadigd, matig verweerd

Beschrijving	wandlei linkergevel
Omgeving	Buiten
Primaire drager	Wand buitenschil
Asbestmateriaal	Dak- en gevelbekleding - Lei, shingle
Bindmiddel van asbestmateriaal	Cement
Gebondenheid op basis van bindmiddel	Hecht
Hoeveelheid (oppervlakte - aantal)	• 74,00 m <sup>2</sup> - 1 stuk
Totale oppervlakte	74,00 m <sup>2</sup>
Eenvoudig bereikbaar	Ja
Bevestigingswijze	• Genageld, geniet
Identificatiemethode	Vaststelling zonder monsternamen

- Verwijder dit asbestmateriaal zo snel mogelijk. Volg de toestand goed op.

- Eenvoudige handelingen: mag via doe-het-zelf of door werknemer(s) met opleidingsattest eenvoudige handelingen  
door erkend aannemer eenvoudige handelingen voor een correcte afhandeling

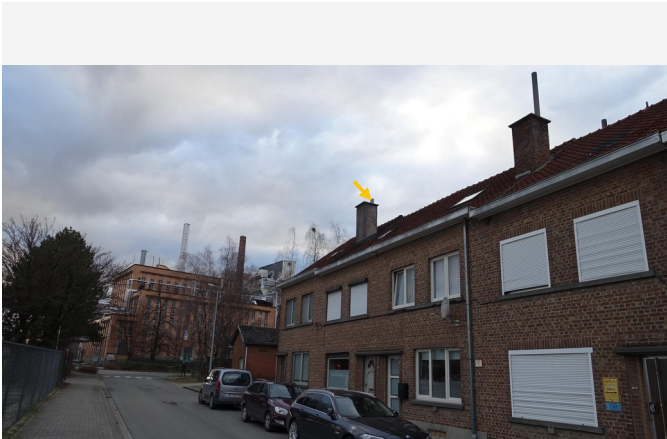
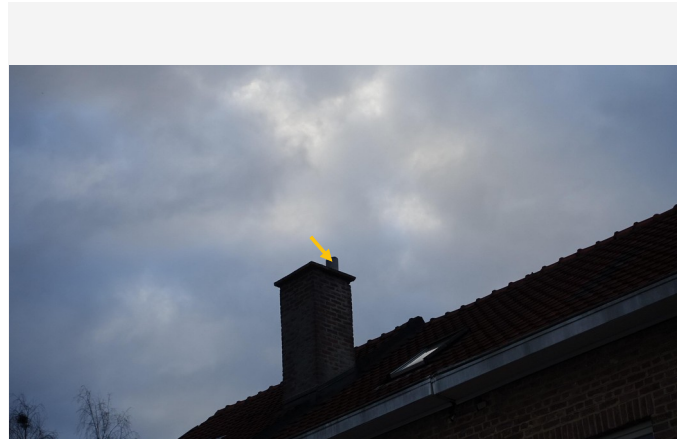
Het asbestmateriaal valt onder de mijlpaal van 2034.

Verwijderen

Eindbeoordeling materiaalrisico	Verhoogd materiaalrisico en/of verhoogde kans op vezelvrijgave
---------------------------------	--

Gebondenheid	Categorie 1: hechtgebonden in oorsprong
Asbestsoort (vezeltype)	Crocidoliet aanwezig
Asbestconcentratie	Laag (< 50%)
Afschermingsgraad van het gehele materiaal	Geheel of deels vrij aan de buitenlucht
Toestand van het materiaal	Matig beschadigd, matig verweerd

Beschrijving	schouw voor
Omgeving	Buiten
Primaire drager	HVAC infrastructuur en uitrusting
Asbestmateriaal	Rookgaskanaal
Bindmiddel van asbestmateriaal	Cement
Gebondenheid op basis van bindmiddel	Hecht
Hoeveelheid (lengte - omtrek - dikte - aantal)	<ul style="list-style-type: none"><li>0,50 m - 35,00 cm - 1,00 cm - 1 stuk</li></ul>
Totaal volume	0,002 m <sup>3</sup>
Eenvoudig bereikbaar	Ja
Bevestigingswijze	<ul style="list-style-type: none"><li>Verlijmd, ingegoten, versmeerd</li></ul>
Identificatiemethode	Vaststelling zonder monsternamen

- Verwijder dit asbestmateriaal zo snel mogelijk. Volg de toestand goed op.

- Eenvoudige handelingen: mag via doe-het-zelf of door werknemer(s) met opleidingsattest eenvoudige handelingen  
door erkend aannemer eenvoudige handelingen voor een correcte afhandeling

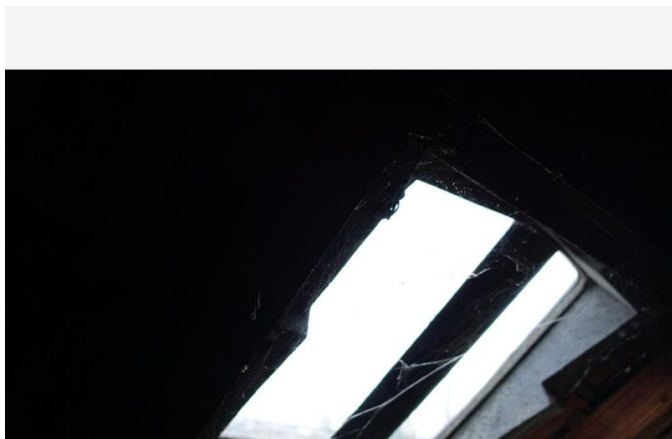
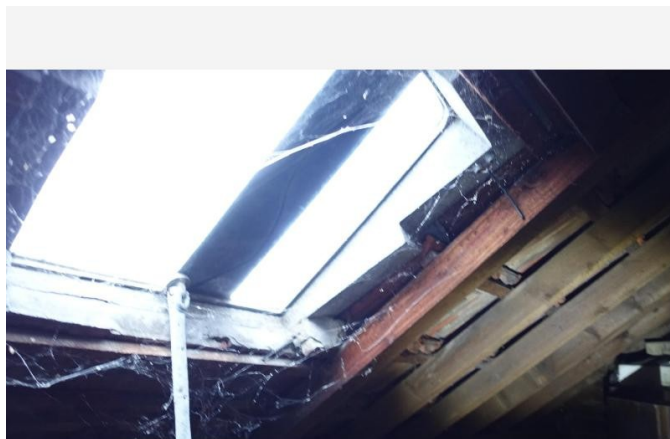
Het asbestmateriaal valt onder de mijlpaal van 2034.

Zorgvuldig beheren

Eindbeoordeling materiaalrisico	Laag materiaalrisico en/of verlaagde kans op vezelvrijgave
---------------------------------	--

Gebondenheid	Categorie 1: hechtgebonden in oorsprong
Asbestsoort (vezeltype)	Crocidoliet aanwezig
Asbestconcentratie	Laag (< 50%)
Afschermingsgraad van het gehele materiaal	Geheel of deels (ook) vrij aan de binnenlucht
Toestand van het materiaal	Onbeschadigd, niet verweerd

Beschrijving	chassis dakvenster vooraan
Omgeving	Grenst aan binnen- en buitenlucht
Primaire drager	Dakopening (raam, ...)
Asbestmateriaal	raamchassis dakvenster
Bindmiddel van asbestmateriaal	Cement
Gebondenheid op basis van bindmiddel	Hecht
Hoeveelheid (gewicht - aantal)	<ul style="list-style-type: none"><li>• 5,00 kg - 1 stuk</li></ul>
Totaal gewicht	5,00 kg
Eenvoudig bereikbaar	Ja
Bevestigingswijze	<ul style="list-style-type: none"><li>• Geschroefd</li></ul>
Identificatiemethode	Vaststelling zonder monsternamen

- Zorg voor een veilig beheer. Vermijd het beschadigen van het asbestmateriaal. Controleer de toestand jaarlijks op wijzigingen.
- Verwijder dit asbestmateriaal zo snel mogelijk. Volg de toestand goed op.

- Eenvoudige handelingen: mag via doe-het-zelf of door werknemer(s) met opleidingsattest eenvoudige handelingen door erkend aannemer eenvoudige handelingen voor een correcte afhandeling

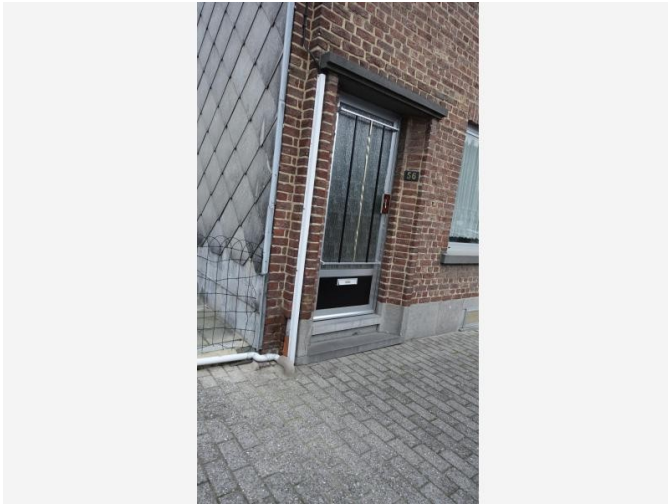
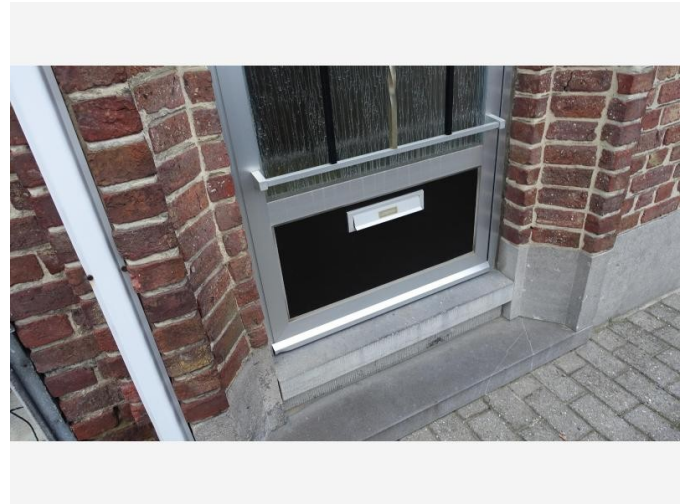
Het asbestmateriaal valt onder de mijlpaal van 2040.

Zorgvuldig beheren

Eindbeoordeling materiaalrisico	Laag materiaalrisico en/of verlaagde kans op vezelvrijgave
---------------------------------	--

Gebondenheid	Categorie 1: hechtgebonden in oorsprong
Asbestsoort (vezeltype)	Crocidoliet aanwezig
Asbestconcentratie	Laag (< 50%)
Afschermingsgraad van het gehele materiaal	Geheel of deels (ook) vrij aan de binnenlucht
Toestand van het materiaal	Onbeschadigd, niet verweerd

Beschrijving	plaat voordeur
Omgeving	Grenst aan binnen- en buitenlucht
Primaire drager	Wandopening verticaal (raam, deur, ...)
Asbestmateriaal	Plaat, paneel, tablet - Geëmailleerd, type Glasal
Bindmiddel van asbestmateriaal	Cement
Gebondenheid op basis van bindmiddel	Hecht
Hoeveelheid (oppervlakte - dikte - aantal)	• 0,60 m <sup>2</sup> - 0,40 cm - 1 stuk
Totaal volume	0,002 m <sup>3</sup>
Eenvoudig bereikbaar	Ja
Bevestigingswijze	• Geklemd
Identificatiemethode	Vaststelling zonder monsternamen

- Zorg voor een veilig beheer. Vermijd het beschadigen van het asbestmateriaal. Controleer de toestand jaarlijks op wijzigingen.

- Eenvoudige handelingen: mag via doe-het-zelf of door werknemer(s) met opleidingsattest eenvoudige handelingen door erkend aannemer eenvoudige handelingen voor een correcte afhandeling

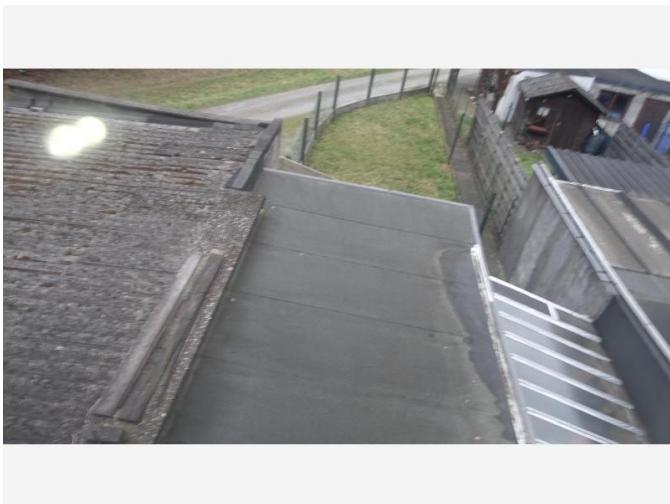
Situeringfoto

**Reden:** Er is geen volledige risicobeoordeling mogelijk

**Uitleg van de asbestdeskundige:** grote kans op lekkage bij monsternamen

(Asbest)materiaal	Dak- en gevelbekleding - Roofing
Karakterisatie	Asbest (verdacht)
Primaire drager	Plat dak

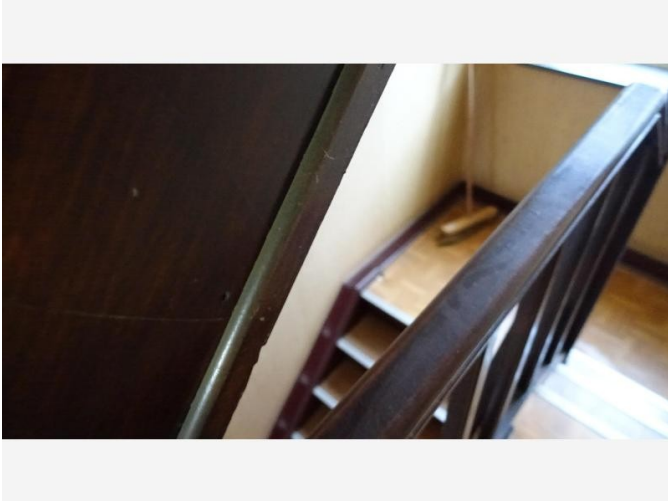
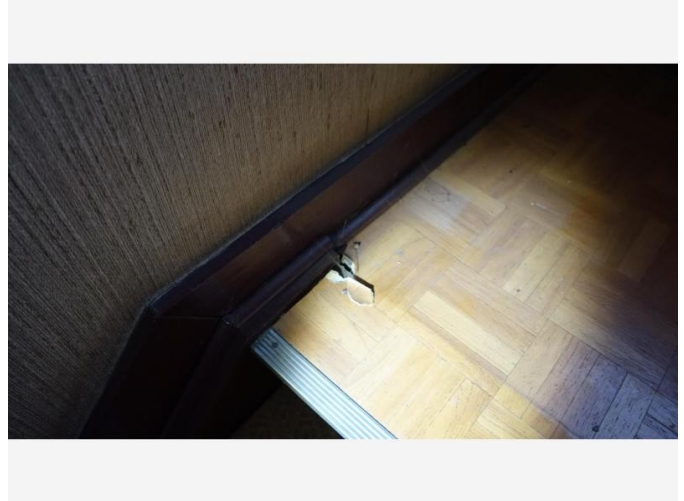
## Fiche 9: vloerzeil overloop

Geen asbest

#	Type	Referentie	Resultaat
9.1	Puntmonster	M4 vloerzeil	Geen asbest

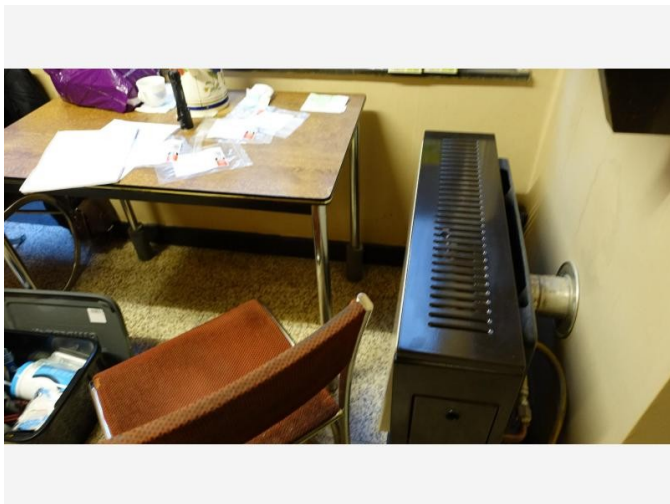
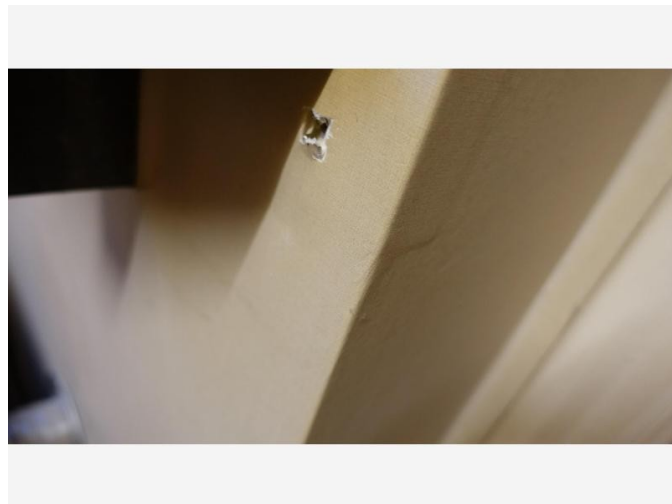
Geen asbest

#	Type	Referentie	Resultaat
10.1	Mengmonster	M1 wandpleister	Geen asbest

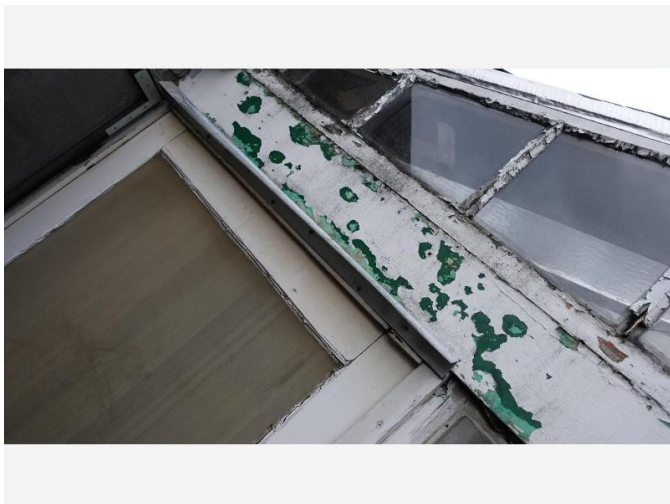
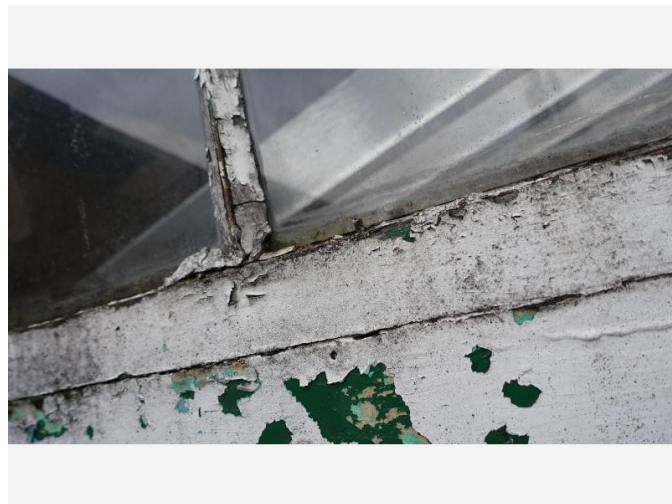
# Fiche 11: stopverf veranda

Geen asbest

#	Type	Referentie	Resultaat
11.1	Puntmonster	M3 stopverf	Geen asbest

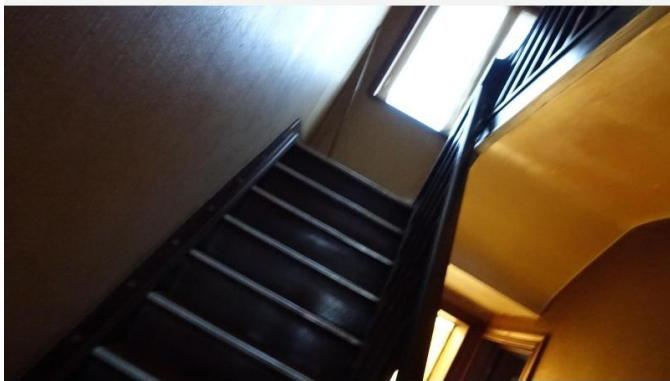
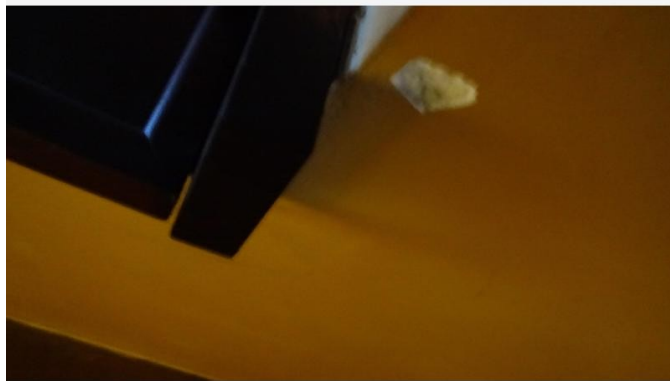
Geen asbest

#	Type	Referentie	Resultaat
12.1	Mengmonster	M2 plafondpleister	Geen asbest
