Asbestinventarisatetest

Torenstraat 61, 3400 Landen

Attestnummer : 20240712-000022.000

Niet-asbestveilig

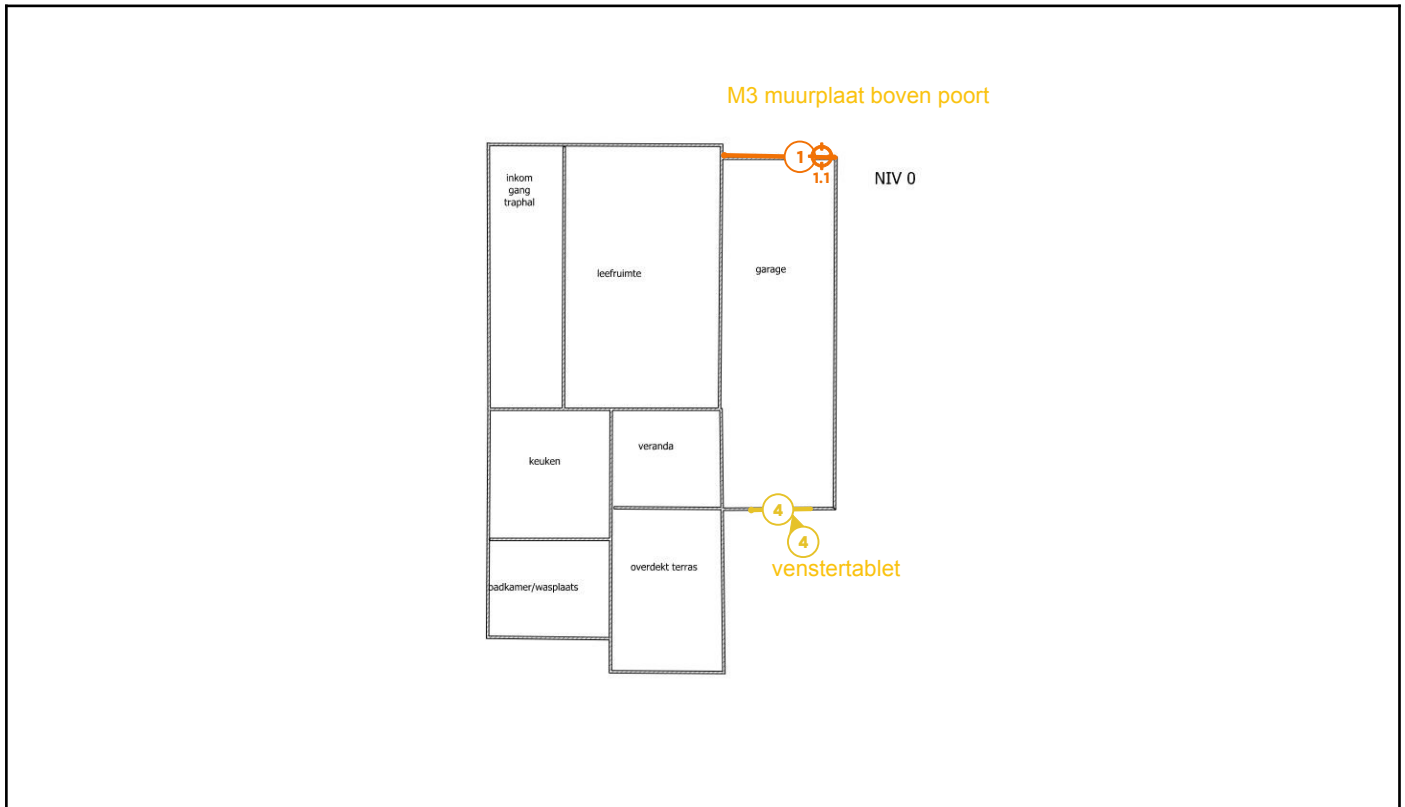
Plan 1.3: niv 0

Beschrijving	Type	Actie
1. muurplaat voorgevel boven garagepoort	Asbestmateriaal	Verwijderen
1.1 Code: M3 muurplaat boven garagepoort	Puntmonster	-
4. venstertablet achtergevel garage	Asbestmateriaal	Zorgvuldig beheren

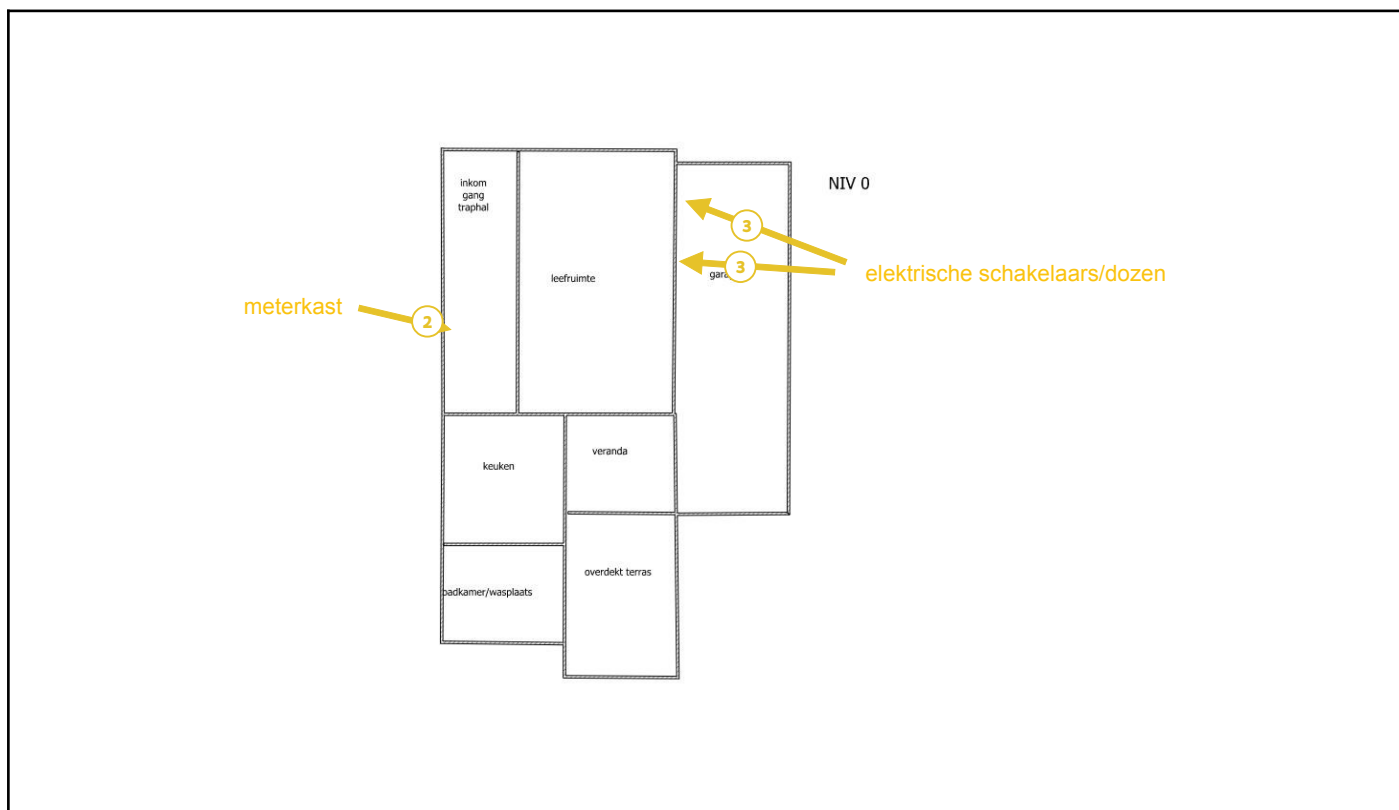
Plan 1.4: niv 0

Beschrijving	Type	Actie
2. elektrische installatie fluvius	Asbestmateriaal	Zorgvuldig beheren
3. elektrische installatie	Asbestmateriaal	Zorgvuldig beheren

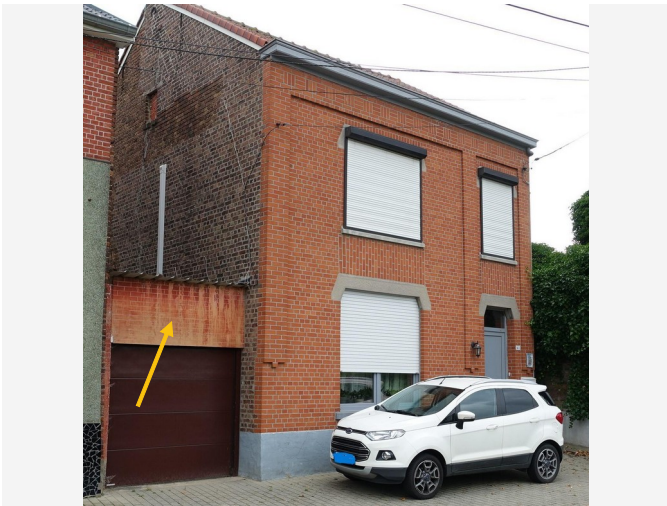
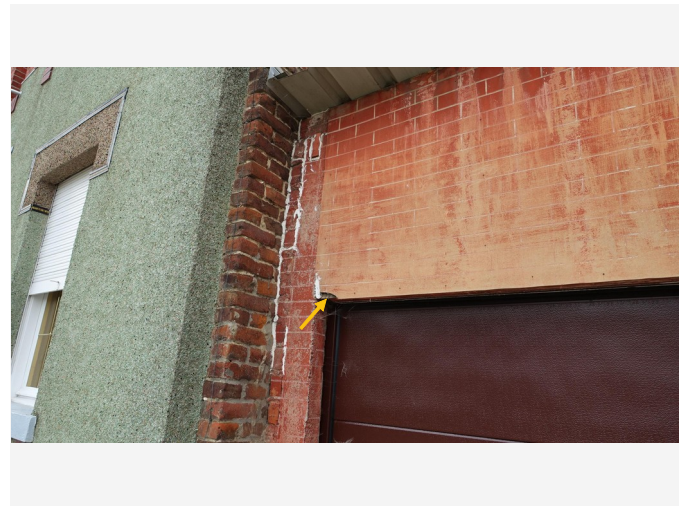
Het asbestmateriaal valt onder de mijlpaal van 2034.

Eindbeoordeling materiaalrisico	Verhoogd materiaalrisico en/of verhoogde kans op vezelvrijgave
---------------------------------	--

Gebondenheid	Categorie 1: hechtgebonden in oorsprong
Asbestsoort (vezeltype)	Alleen chrysotiel
Asbestconcentratie	Laag (< 50%)
Afschermingsgraad van het gehele materiaal	Geheel of deels vrij aan de buitenlucht
Toestand van het materiaal	Matig beschadigd, matig verweerd

#	Type	Referentie	Resultaat
1.1	Puntmonster	M3 muurplaat boven garagepoort	Chrysotiel

Beschrijving	muurplaat voorgevel boven garagepoort
Omgeving	Buiten
Primaire drager	Wand buitenschil
Asbestmateriaal	Dak- en gevelbekleding - Plaat
Bindmiddel van asbestmateriaal	Cement
Gebondenheid op basis van bindmiddel	Hecht
Hoeveelheid (oppervlakte - dikte - aantal)	<ul style="list-style-type: none">• 3,00 m² - 0,40 cm - 1 stuk
Totaal volume	0,012 m ³
Eenvoudig bereikbaar	Ja
Bevestigingswijze	<ul style="list-style-type: none">• Geschroefd• Genageld, geniet
Identificatiemethode	Vaststelling met monsternamen
Destructieve handeling voor identificatie	Nee

Verwijderen

- Verwijder dit asbestmateriaal zo snel mogelijk. Volg de toestand goed op.

- Eenvoudige handelingen: mag via doe-het-zelf of door werknemer(s) met opleidingsattest eenvoudige handelingen
Mag in eigen beheer afgevoerd naar het containerpark volgens de instructies van de intercommunale, verpak alles dubbel in plasticfolie, verwijder de toepassing in zijn geheel zonder beschadigen en bescherm u afdoende tijdens het verwijderen.

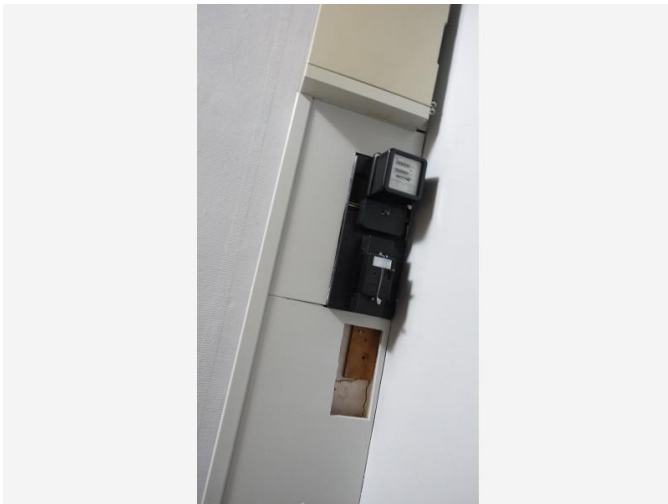
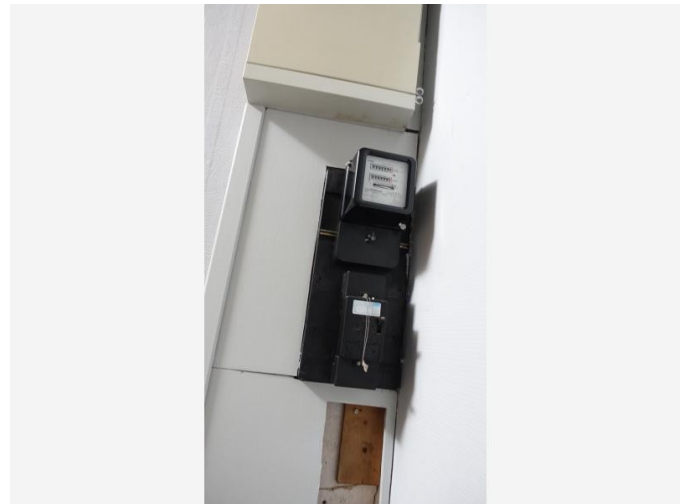
Het asbestmateriaal valt onder de mijlpaal van 2040.

Eindbeoordeling materiaalrisico	Laag materiaalrisico en/of verlaagde kans op vezelvrijgave
---------------------------------	--

Gebondenheid	Categorie 1: hechtgebonden in oorsprong
Asbestsoort (vezeltype)	Crocidoliet aanwezig
Asbestconcentratie	Laag (< 50%)
Afschermingsgraad van het gehele materiaal	Geheel of deels (ook) vrij aan de binnenlucht
Toestand van het materiaal	Onbeschadigd, niet verweerd

Beschrijving	elektrische installatie fluvius
Omgeving	Binnen
Primaire drager	Communicatie en elektrische infrastructuur en uitrusting
Asbestmateriaal	Plaat, paneel, tablet - Type Bakeliet
Bindmiddel van asbestmateriaal	Kunststof of -hars
Gebondenheid op basis van bindmiddel	Hecht
Hoeveelheid (oppervlakte - dikte - aantal)	• 0,20 m ² - 0,30 cm - 1 stuk
Totaal volume	< 0,001 m ³
Eenvoudig bereikbaar	Ja
Bevestigingswijze	• Geschroefd
Identificatiemethode	Vaststelling zonder monstername
Destructieve handeling voor identificatie	Nee
Opmerking	geschat aantal

Zorgvuldig beheren

- Zorg voor een veilig beheer. Vermijd het beschadigen van het asbestmateriaal. Controleer de toestand jaarlijks op wijzigingen.

- Eenvoudige handelingen: mag via doe-het-zelf of door werknemer(s) met opleidingsattest eenvoudige handelingen enkel door de netwerkbeheerder

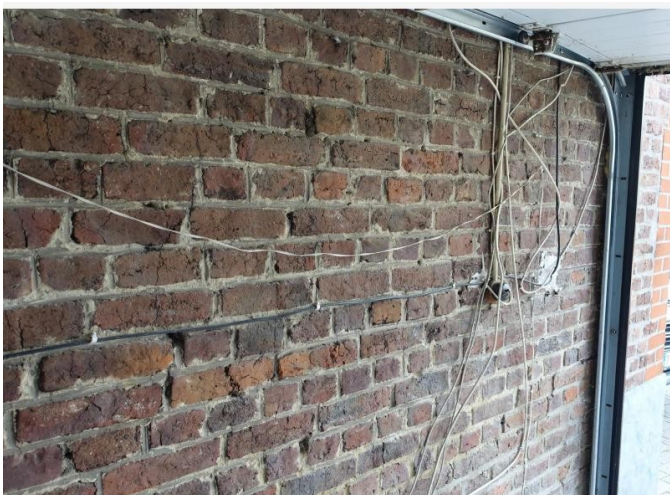
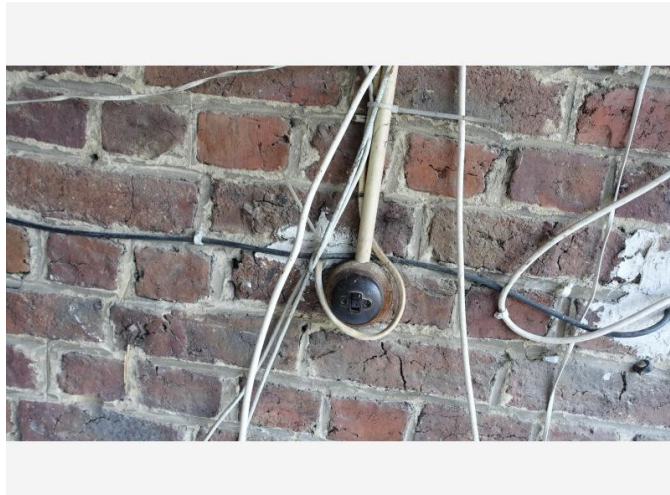
Het asbestmateriaal valt onder de mijlpaal van 2040.

Eindbeoordeling materiaalisico	Laag materiaalisico en/of verlaagde kans op vezelvrijgave
--------------------------------	---

Gebondenheid	Categorie 1: hechtgebonden in oorsprong
Asbestsoort (vezeltype)	Crocidoliet aanwezig
Asbestconcentratie	Laag (< 50%)
Afschermingsgraad van het gehele materiaal	Geheel of deels (ook) vrij aan de binnenlucht
Toestand van het materiaal	Onbeschadigd, niet verweerd

Beschrijving	elektrische installatie
Omgeving	Binnen
Primaire drager	Communicatie en elektrische infrastructuur en uitrusting
Asbestmateriaal	Plaat, paneel, tablet - Type Bakeliet
Bindmiddel van asbestmateriaal	Kunststof of -hars
Gebondenheid op basis van bindmiddel	Hecht
Hoeveelheid (oppervlakte - dikte - aantal)	• 0,10 m ² - 0,30 cm - 1 stuk
Totaal volume	< 0,001 m ³
Eenvoudig bereikbaar	Ja
Bevestigingswijze	• Geschroefd
Identificatiemethode	Vaststelling zonder monstername
Destructieve handeling voor identificatie	Nee
Opmerking	geschat aantal

Zorgvuldig beheren

- Zorg voor een veilig beheer. Vermijd het beschadigen van het asbestmateriaal. Controleer de toestand jaarlijks op wijzigingen.

- Eenvoudige handelingen: mag via doe-het-zelf of door werknemer(s) met opleidingsattest eenvoudige handelingen
Mag in eigen beheer afgevoerd naar het containerpark volgens de instructies van de intercommunale, verpak alles dubbel in plasticfolie, verwijder de toepassing in zijn geheel zonder beschadigen en bescherm u afdoende tijdens het verwijderen.

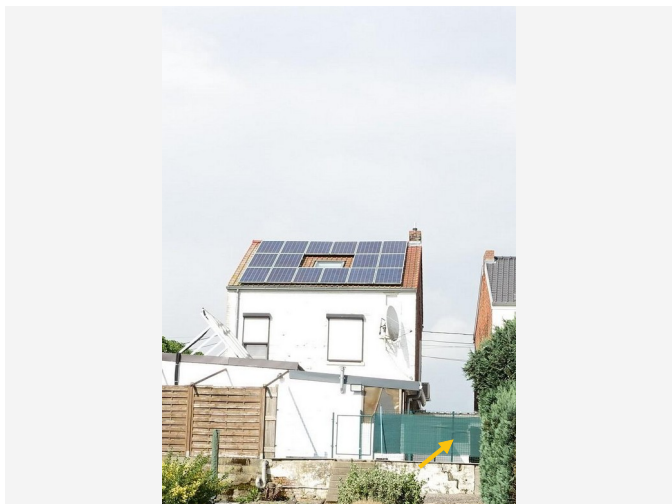
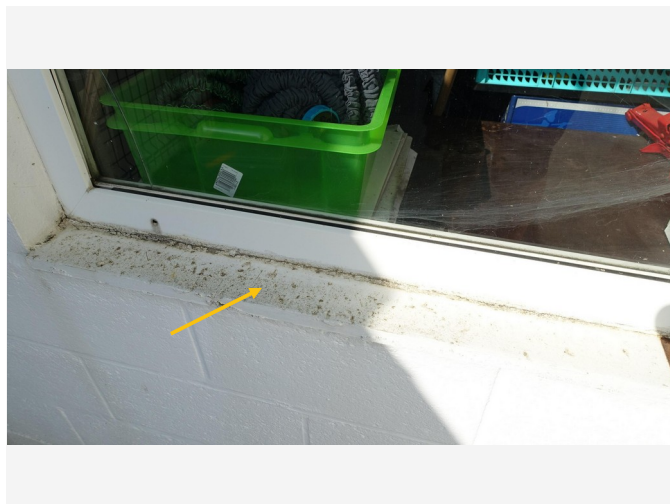
Het asbestmateriaal valt onder de mijlpaal van 2040.

Eindbeoordeling materiaalrisico	Laag materiaalrisico en/of verlaagde kans op vezelvrijgave
---------------------------------	--

Gebondenheid	Categorie 1: hechtgebonden in oorsprong
Asbestsoort (vezeltype)	Crocidoliet aanwezig
Asbestconcentratie	Laag (< 50%)
Afschermingsgraad van het gehele materiaal	Geheel of deels vrij aan de buitenlucht
Toestand van het materiaal	Onbeschadigd, niet verweerd

Beschrijving	venstertablet achtergevel garage
Omgeving	Buiten
Primaire drager	Wandopening verticaal (raam, deur, ...)
Asbestmateriaal	Deksteen, muurkap - Vol
Bindmiddel van asbestmateriaal	Cement
Gebondenheid op basis van bindmiddel	Hecht
Hoeveelheid (oppervlakte - dikte - aantal)	• 0,50 m ² - 1,50 cm - 1 stuk
Totaal volume	0,008 m ³
Eenvoudig bereikbaar	Ja
Bevestigingswijze	• Verlijmd, ingegoten, versmeerd
Identificatiemethode	Vaststelling zonder monstername
Destructieve handeling voor identificatie	Nee

Zorgvuldig beheren

- Zorg voor een veilig beheer. Vermijd het beschadigen van het asbestmateriaal. Controleer de toestand jaarlijks op wijzigingen.
- Scherm in afwachting van verwijdering het asbestmateriaal af van luchtstromingen en versterking: bijvoorbeeld door het te verpakken, te fixeren, af te dekken, signalisatie - afbakening aan te brengen, ...

- Eenvoudige handelingen: mag via doe-het-zelf of door werknemer(s) met opleidingsattest eenvoudige handelingen
Mag in eigen beheer afgevoerd naar het containerpark volgens de instructies van de intercommunale, verpak alles dubbel in plasticfolie, verwijder de toepassing in zijn geheel zonder beschadigingen en bescherm u afdoende tijdens het verwijderen.

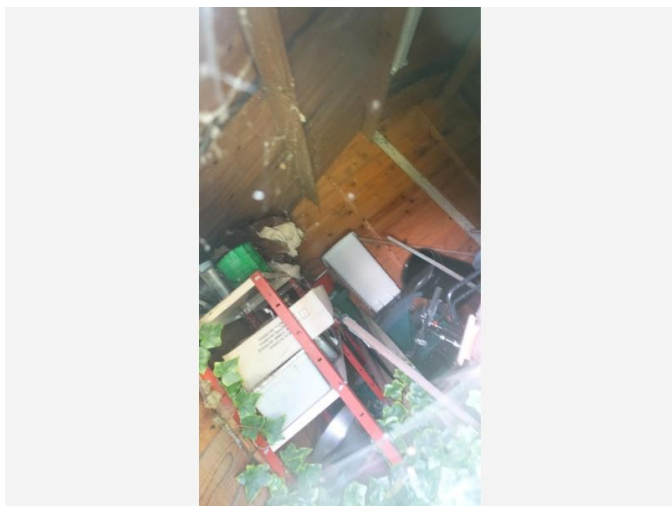
tuinhuis constructie in hout, dak apart bemonsterd

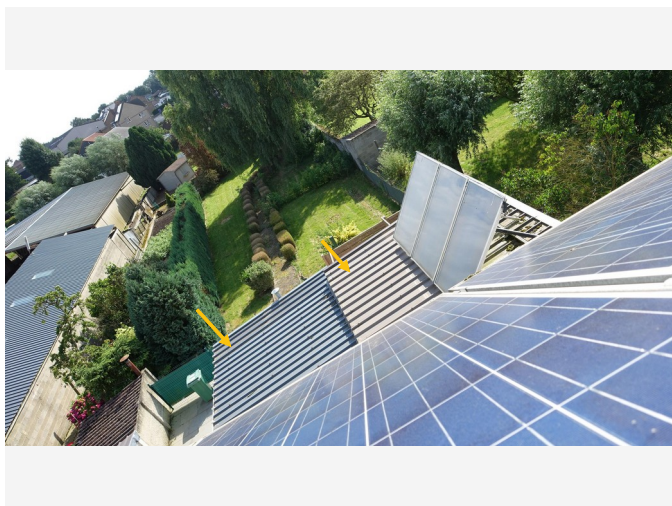
daken in damwandplaten voorzien van condensfolie

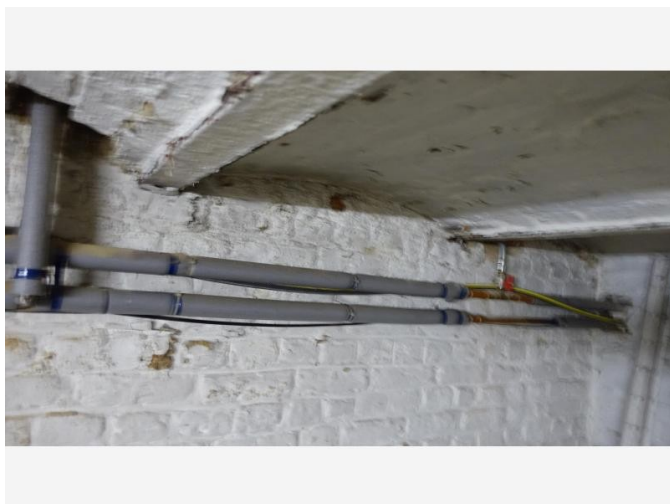
het hydraulisch systeem van de CV is deels geïsoleerd met kunststofmateriaal

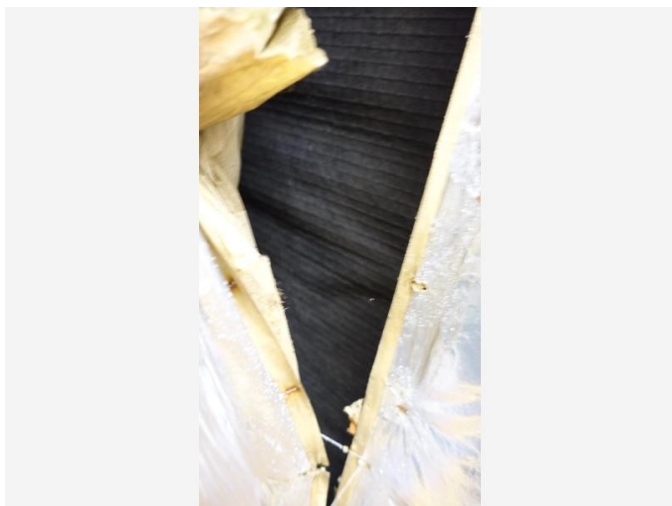
dak uitgevoerd met dakpannen en kunststof onderdak

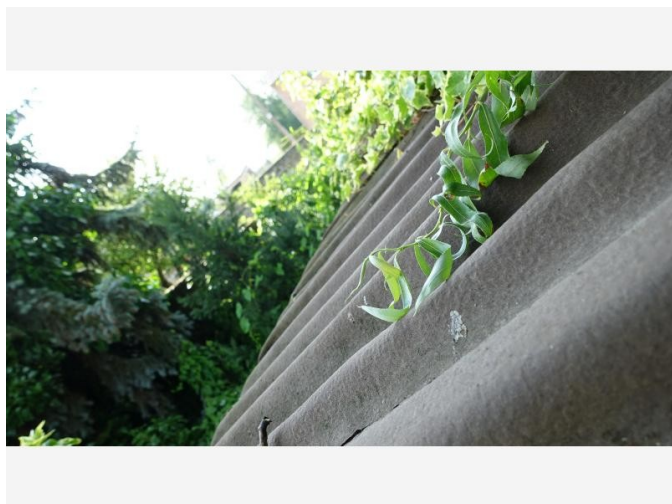
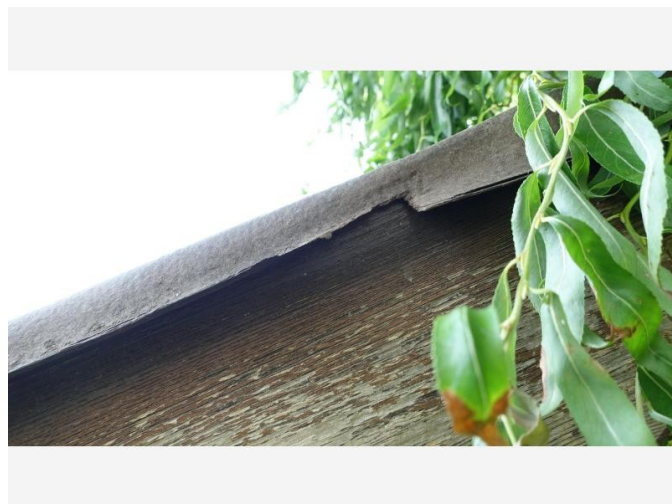
Fiche 9: roofing dak tuinhuis

Geen asbest

#	Type	Referentie	Resultaat
9.1	Puntmonster	M2 roofing tuinhuis	Geen asbest

Beschrijving	roofing dak tuinhuis
Omgeving	Buiten
Primaire drager	Schuin dak
Bindmiddel van materiaal	Bitumen (roofing, teer, asfalt)
Gebondenheid op basis van bindmiddel	Hecht
Hoeveelheid (oppervlakte - aantal)	• 8,00 m ² - 1 stuk
Totale oppervlakte	8,00 m ²
Identificatiemethode	Vaststelling met monstername
Destructieve handeling voor identificatie	Nee

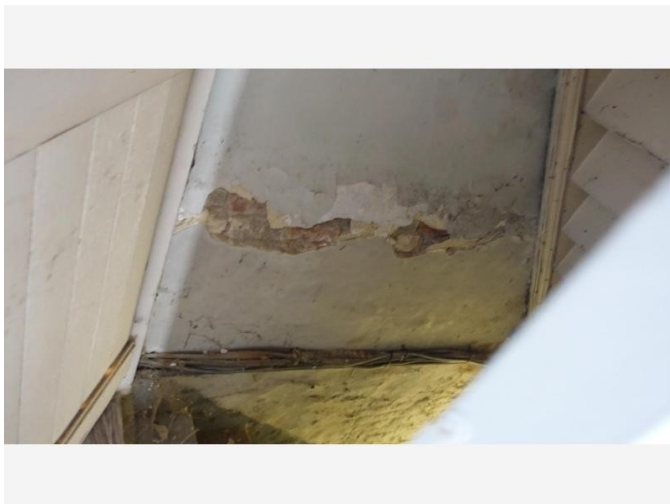
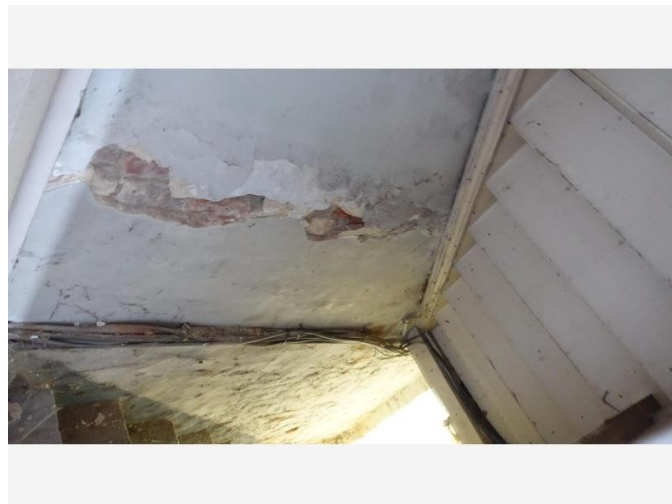
Geen asbest

#	Type	Referentie	Resultaat
10.1	Mengmonster	M1 wandpleister	Geen asbest

Beschrijving	wandpleister
Omgeving	Binnen
Primaire drager	Binnenwand
Bindmiddel van materiaal	Gips - kalk
Gebondenheid op basis van bindmiddel	Niet-hechtgebonden
Hoeveelheid (oppervlakte - dikte - aantal)	• 120,00 m ² - 1,00 cm - 1 stuk
Totaal volume	1,20 m ³
Identificatiemethode	Vaststelling met monstername
Destructieve handeling voor identificatie	Nee
Opmerking	een groot deel van de wanden zijn verborgen achter hout of kunststof alle plafonds zijn afgewerkt in hout of kunststof het CV lokaal in de kelder is niet bepleisterd (wand+plafond in geschilderde baksteen)
