Asbestinventarisatetest

Schubbeek 72, 3210 Lubbeek

Attestnummer : 20240503-000178.000

Uitgegeven op : 03.05.2024

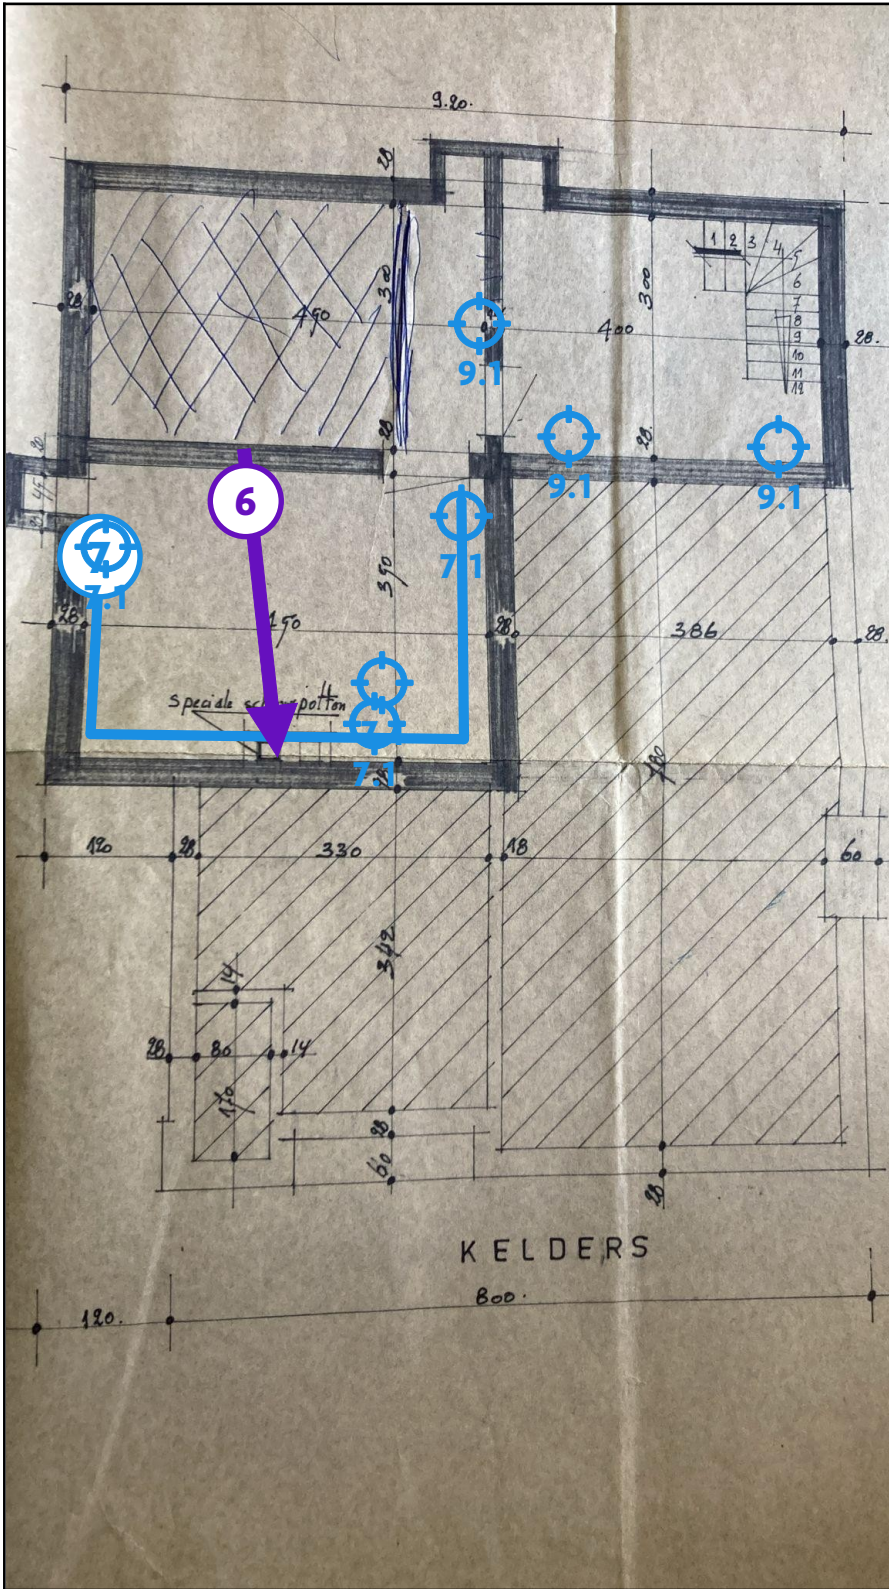
Plan 1.1: kelder

6. speciale schouwputten	Advies	-
7. leidingisolatie	Geen asbest	-
7.1 Code: 003	Mengmonster	-
9. pleister nat	Geen asbest	-
9.1 Code: 002	Mengmonster	-

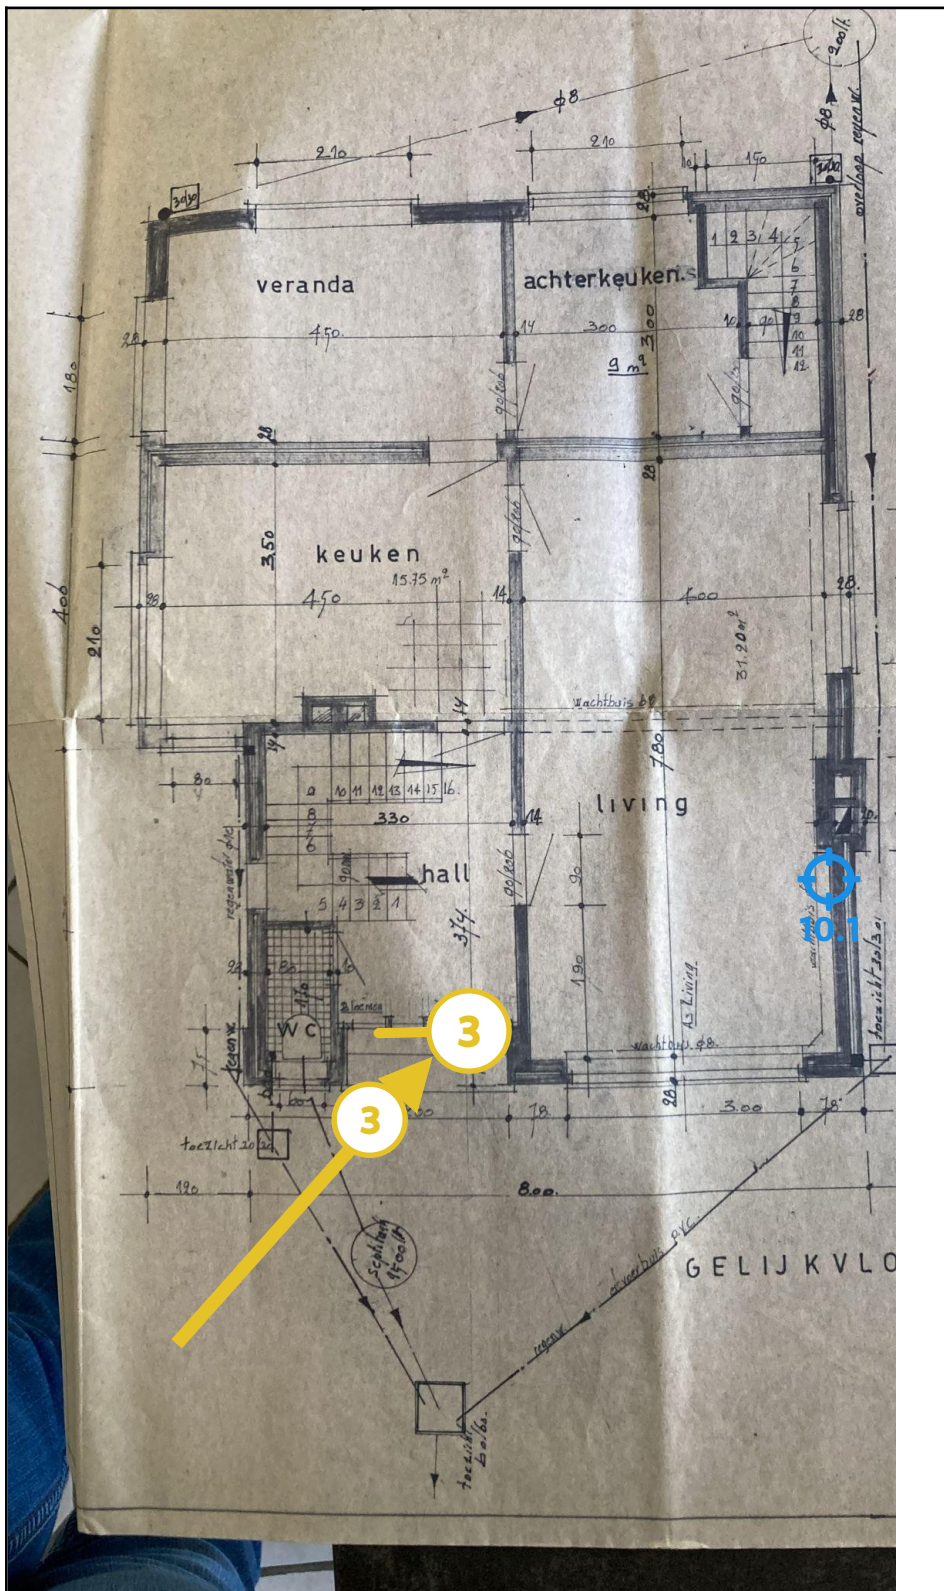
Plan 1.2: gelijkvloers

3. voordeur	Asbestmateriaal	Zorgvuldig beheren
10. pleister droog	Geen asbest	-
10.1 Code: 001	Mengmonster	-

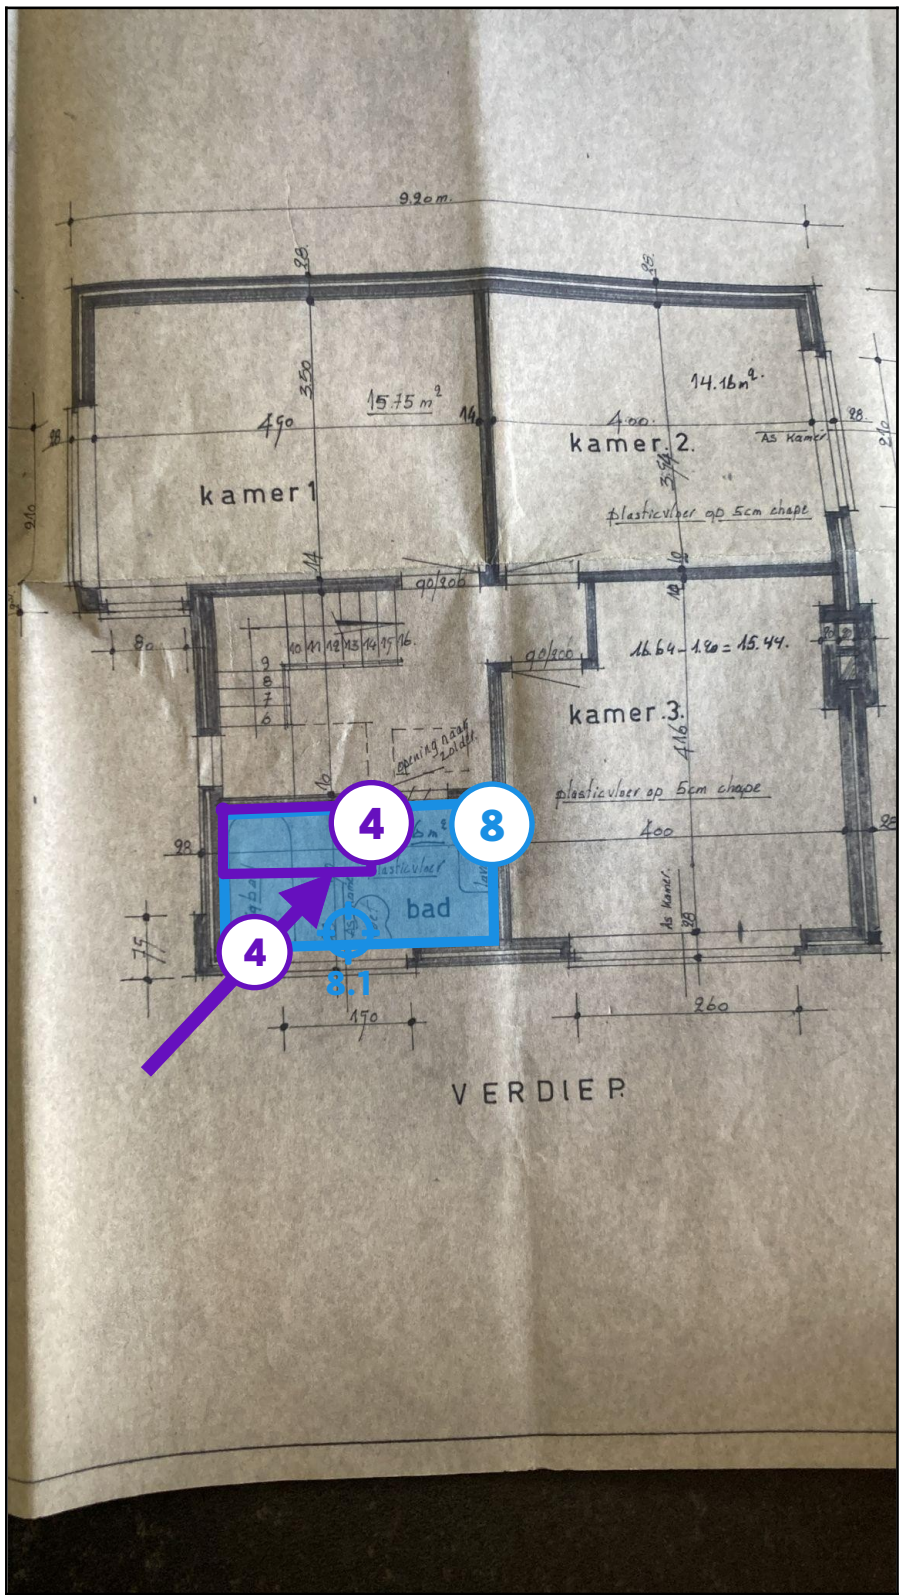
Plan 1.3: verdiep

4. paneel badkuip	Advies	-
8. vinyl + lijm	Geen asbest	-
8.1 Code: 004	Puntmonster	-

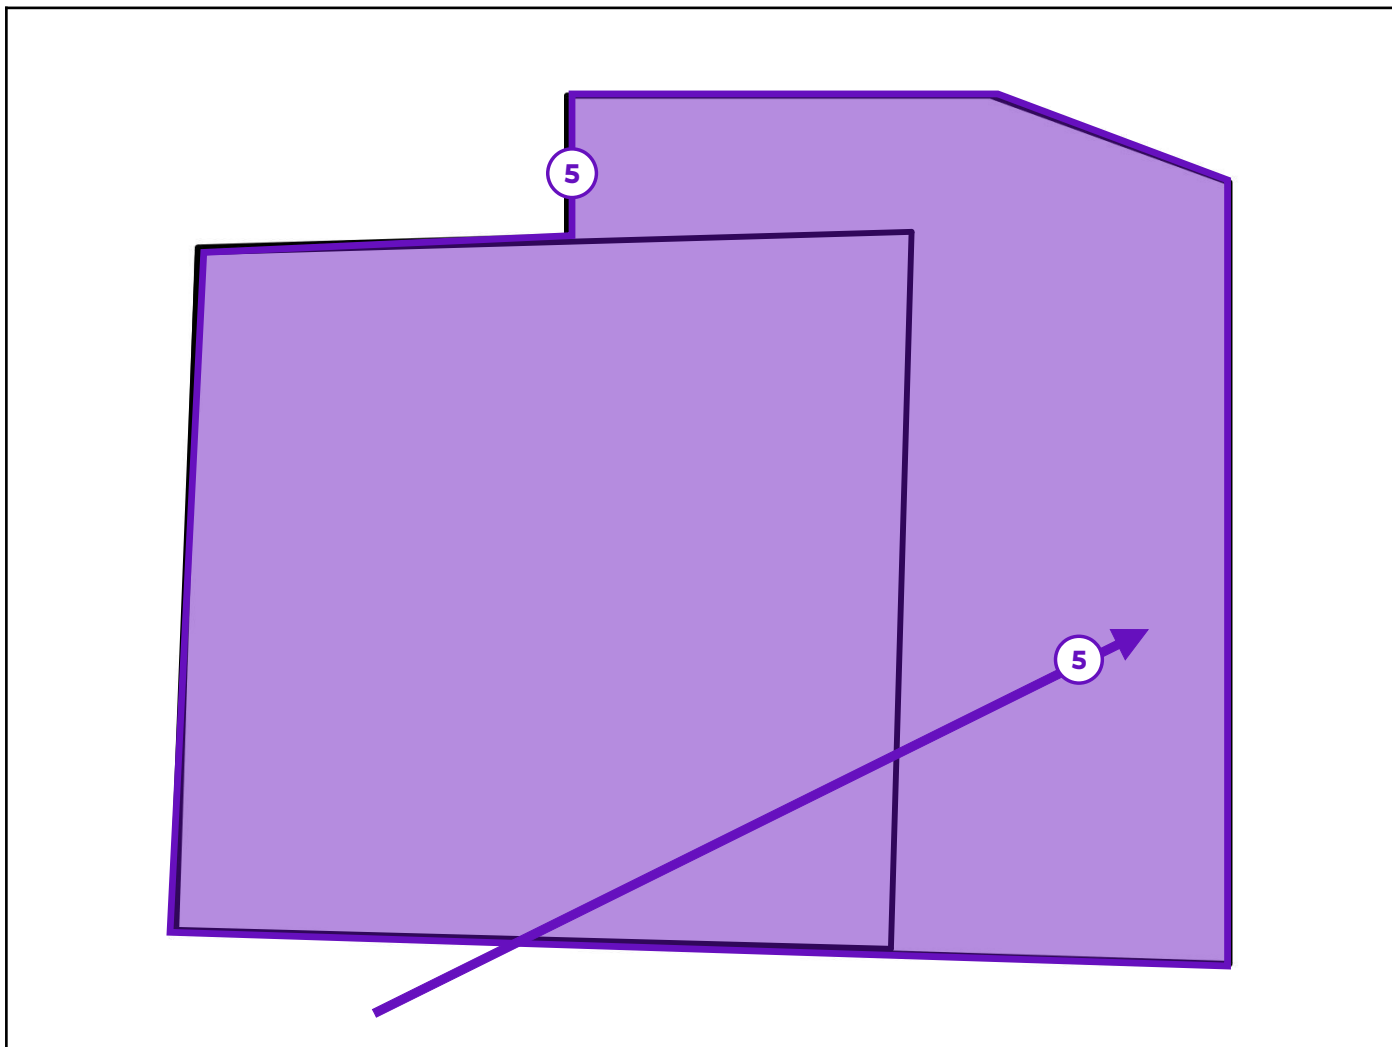
Plan 1.4: woonhuis plan

Beschrijving	Type	Actie
5. onderdak	Advies	-

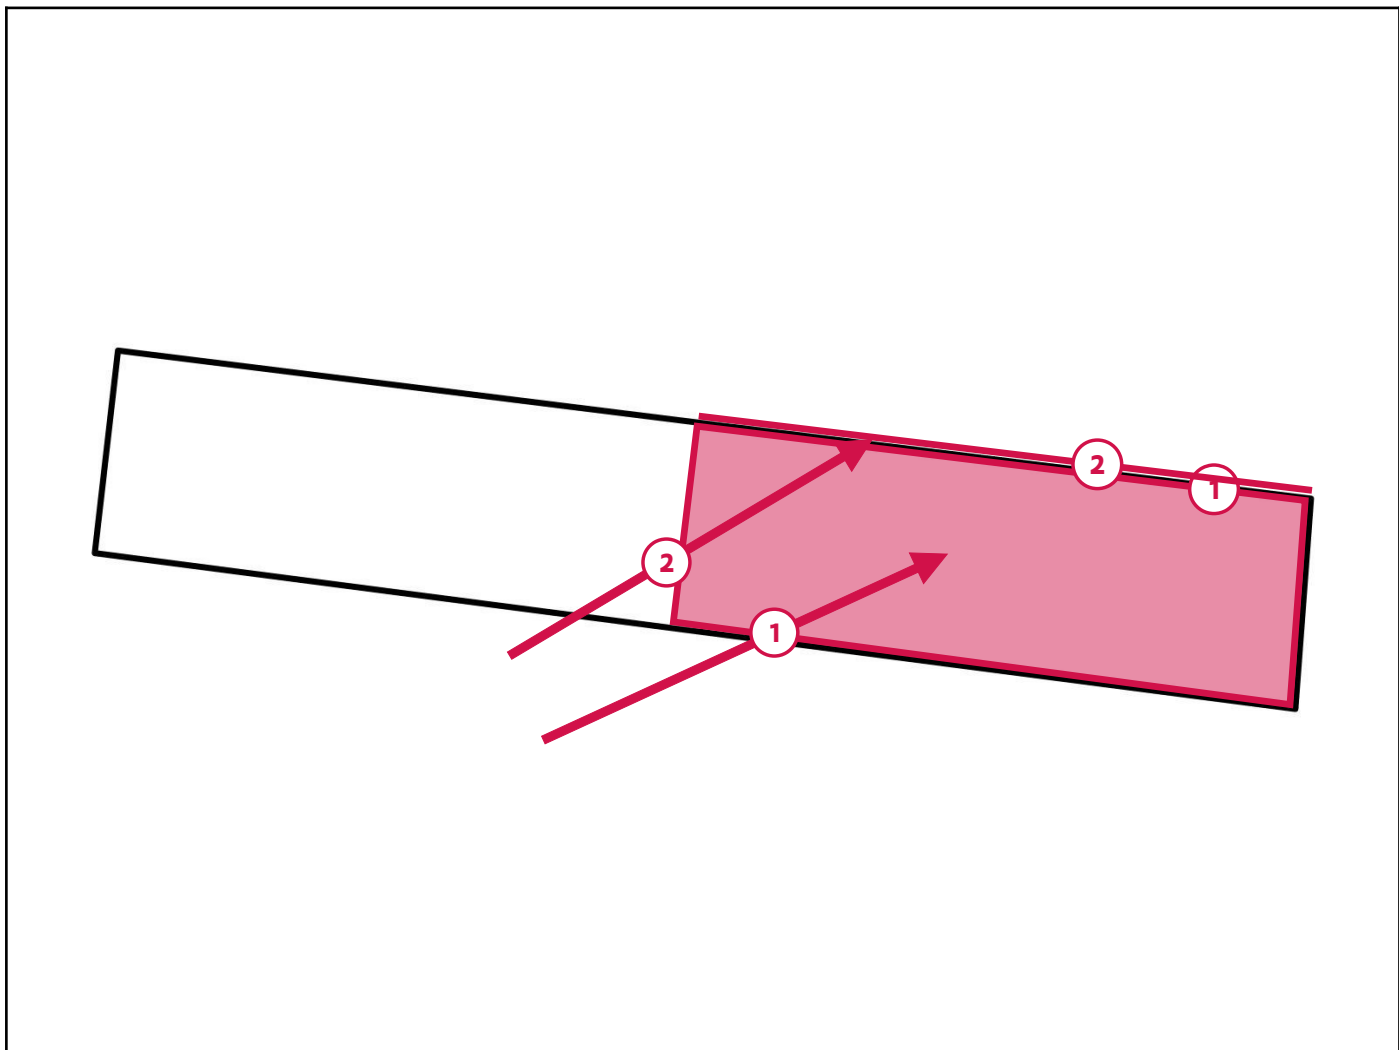
Plan 3.1: Constructie plan

Beschrijving	Type	Actie
1. asbestcement golfplaten	Asbestmateriaal	Dringend verwijderen
2. slib dakgoot	Asbestmateriaal	Dringend verwijderen

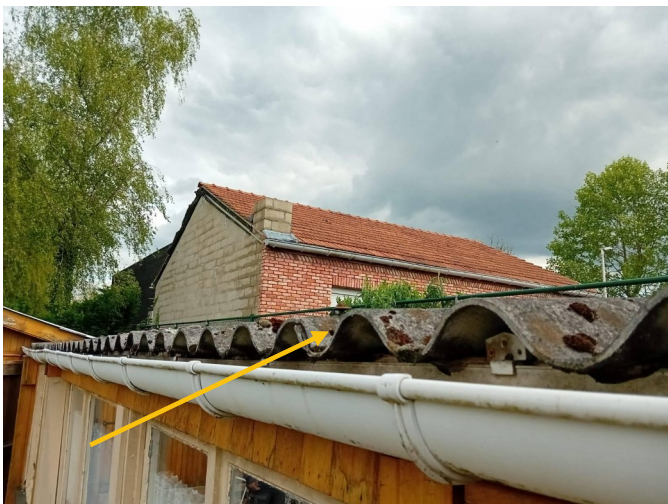
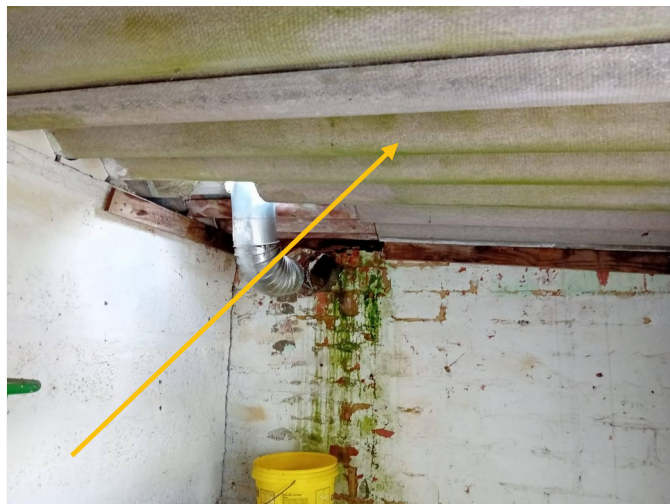
Het asbestmateriaal valt onder de mijlpaal van 2034.

Dringend verwijderen

Eindbeoordeling materiaalrisico	Hoog materiaalrisico en/of hoge kans op vezelvrijgave
---------------------------------	---

Gebondenheid	Categorie 1: hechtgebonden in oorsprong
Asbestsoort (vezeltype)	Crocidoliet aanwezig
Asbestconcentratie	Laag (< 50%)
Afschermingsgraad van het gehele materiaal	Geheel of deels (ook) vrij aan de binnenlucht
Toestand van het materiaal	Matig beschadigd, matig verweerd

Beschrijving	asbestcement golfplaten
Omgeving	Buiten
Primaire drager	Schuin dak
Asbestmateriaal	Dak- en gevelbekleding - Golfplaat
Bindmiddel van asbestmateriaal	Cement
Gebondenheid op basis van bindmiddel	Hecht
Hoeveelheid (oppervlakte - aantal)	• 32,00 m ² - 1 stuk
Totale oppervlakte	32,00 m ²
Eenvoudig bereikbaar	Ja

Bevestigingswijze	<ul style="list-style-type: none">• Geschroefd
Identificatiemethode	Vaststelling zonder monstername
Destructieve handeling voor identificatie	Nee
Opmerking	golfplaten op deel werkhuis

- Zorg voor een veilig beheer. Vermijd het beschadigen van het asbestmateriaal. Controleer de toestand jaarlijks op wijzigingen.
- Zorg voor een veilig beheer en verwijder dit asbestmateriaal wanneer het bij werken eenvoudig bereikbaar wordt. Controleer de toestand jaarlijks op wijzigingen.
- Verwijder dit asbestmateriaal zo snel mogelijk. Volg de toestand goed op.
- Hemelwater dat afspoelt van asbestcement daken of gevels kan asbestdeeltjes bevatten. Gebruik het enkel voor gesloten circuits (bv. spoelen toiletten). Reinig na het vervangen van het dak of de gevel de dakgoten en regenwaterput of -ton om asbesthoudend sediment of slib te verwijderen

- Eenvoudige handelingen: mag via doe-het-zelf of door werknemer(s) met opleidingsattest eenvoudige handelingen intacte platen

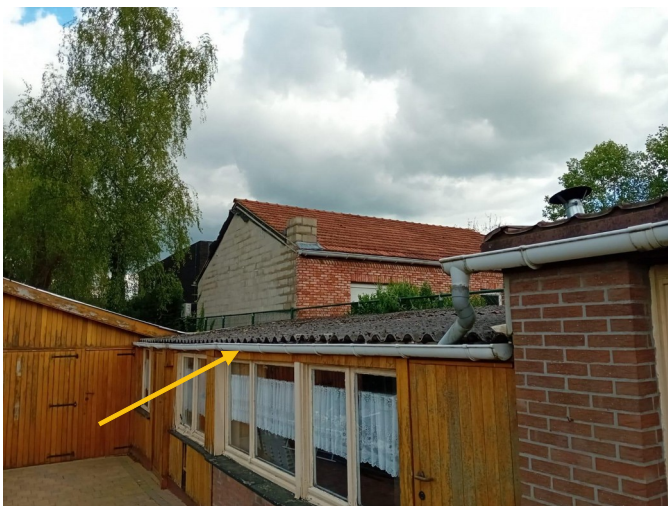
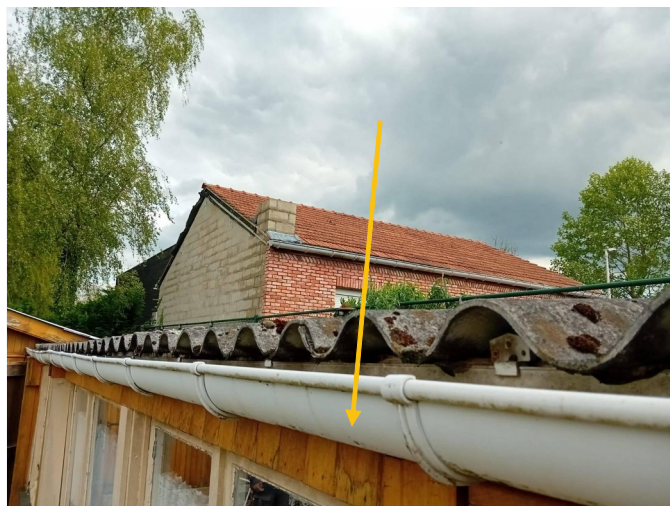
Het asbestmateriaal valt onder de mijlpaal van 2040.

Dringend verwijderen

Beschrijving	slib dakgoot
Type afvalstof	Betreft resten (contaminatie) van verwerking of beschadiging
Type resten (contaminatie)	<ul style="list-style-type: none">• Stof, deeltjes < 4 mm, flinters, gruis (los, opliggend)
Besmette materialen	<ul style="list-style-type: none">• Sediment (dakgoot, afvoerbuï, regenwaterput, ...)
Bron van de resten	slib in dakgoot
Omgeving	Buiten
Primaire drager	Schuin dak
Gebondenheid resten	Niet hecht
Hoeveelheid (gewicht - aantal)	<ul style="list-style-type: none">• 10,00 kg - 1 stuk
Totaal gewicht	10,00 kg
Eenvoudig bereikbaar	Ja
Identificatiemethode	Vaststelling zonder monstername
Opmerking	bepaalde massa, weinig mos

- Verwijder het asbestafval.

- Eenvoudige handelingen: mag via doe-het-zelf of door werknemer(s) met opleidingsattest eenvoudige handelingen samen met verwijderen dakplaten

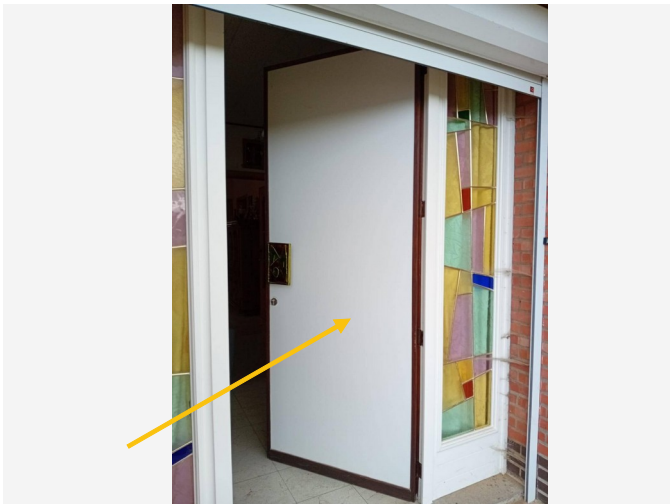
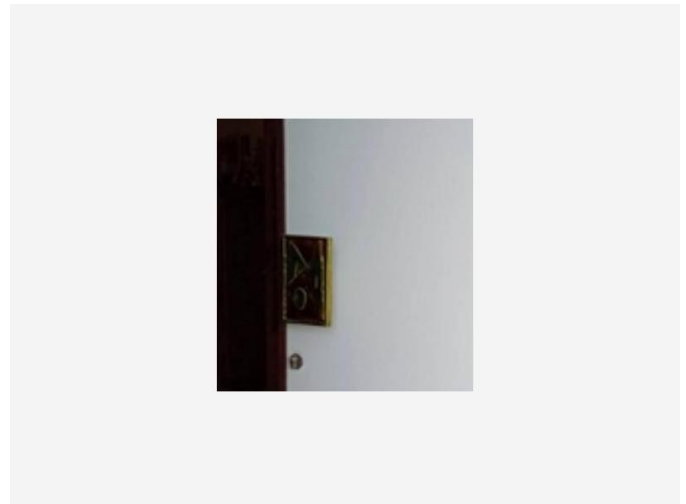
Het asbestmateriaal valt onder de mijlpaal van 2040.

Zorgvuldig beheren

Eindbeoordeling materiaalrisico	Zeer laag materiaalrisico en/of zeer lage kans op vezelvrijgave
---------------------------------	---

Gebondenheid	Categorie 1: hechtgebonden in oorsprong
Asbestsoort (vezeltype)	Crocidoliet aanwezig
Asbestconcentratie	Laag (< 50%)
Afschermingsgraad van het gehele materiaal	Enkel randen niet afgeschermd maar geen contact met binnenluchtstromen
Toestand van het materiaal	Onbeschadigd, niet verweerd

Beschrijving	voordeur
Omgeving	Buiten
Primaire drager	Wandopening verticaal (raam, deur, ...)
Asbestmateriaal	Plaat, paneel, tablet - Geëmailleerd, type Glasal
Bindmiddel van asbestmateriaal	Cement
Gebondenheid op basis van bindmiddel	Hecht
Hoeveelheid (oppervlakte - dikte - aantal)	• 2,00 m ² - 0,50 cm - 1 stuk
Totaal volume	0,01 m ³
Eenvoudig bereikbaar	Ja
Bevestigingswijze	• Geklemd

- Zorg voor een veilig beheer. Vermijd het beschadigen van het asbestmateriaal. Controleer de toestand jaarlijks op wijzigingen.
- Zorg voor een veilig beheer en verwijder dit asbestmateriaal wanneer het bij werken eenvoudig bereikbaar wordt. Controleer de toestand jaarlijks op wijzigingen.
- Verwijder dit asbestmateriaal zo snel mogelijk. Volg de toestand goed op.

- Eenvoudige handelingen: mag via doe-het-zelf of door werknemer(s) met opleidingsattest eenvoudige handelingen paneel in houten kader

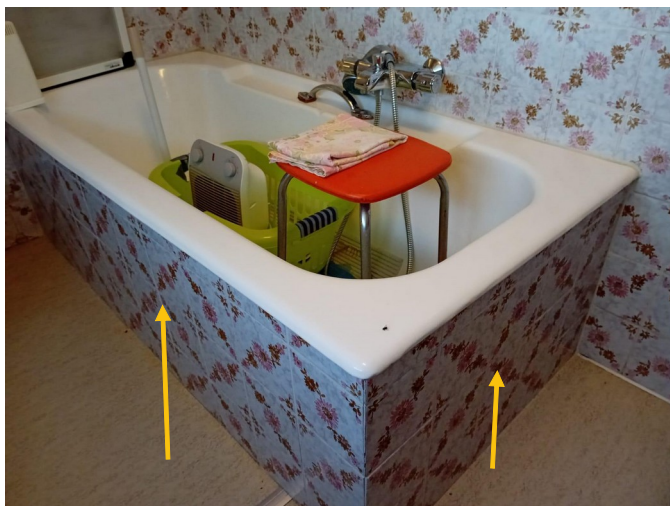
tegels op paneel omkasting bad, kan niet open, mogelijks zijn de tegels gekleefd op een asbestcementen plaat.

Identificatiemethode	Redelijk vermoeden
Primaire drager	Binnenwand
(Asbest)materiaal	Plaat, paneel, tablet - Generiek
Bindmiddel	Cement
Gebondenheid bindmiddel	Hecht

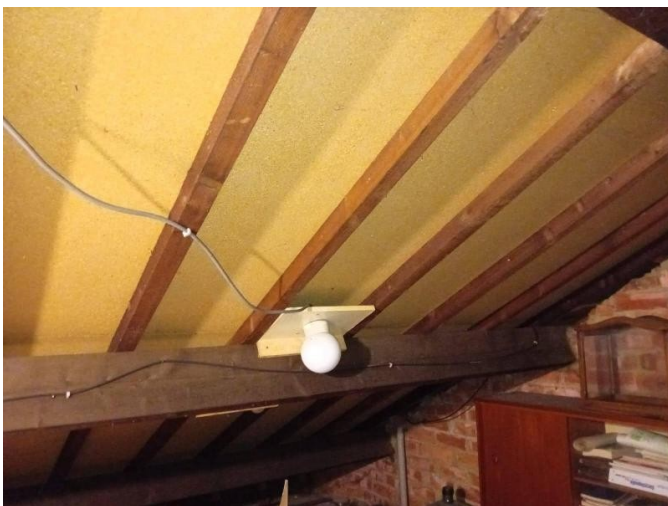
destructief te controleren, onderzijde met houten panelen, bovenzijde met metalen dakpannen (bovenzijde en onderzijde genageld).

Identificatiemethode	Redelijk vermoeden
Primaire drager	Schuin dak
(Asbest)materiaal	Plaat, paneel, tablet - Type Menuiserie
Bindmiddel	Cement
Gebondenheid bindmiddel	Hecht

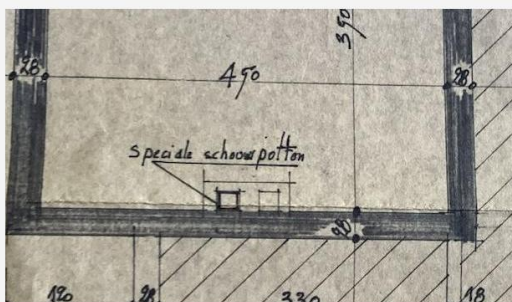
mogelijks asbesthoudende buizen als schouw gebruikt, niet vastgesteld, wel vermelding op plan "speciale schouw"

Identificatiemethode	Redelijk vermoeden
Primaire drager	HVAC infrastructuur en uitrusting
(Asbest)materiaal	Buis, koker, leiding, pijp, doorvoer
Bindmiddel	Cement
Gebondenheid bindmiddel	Hecht

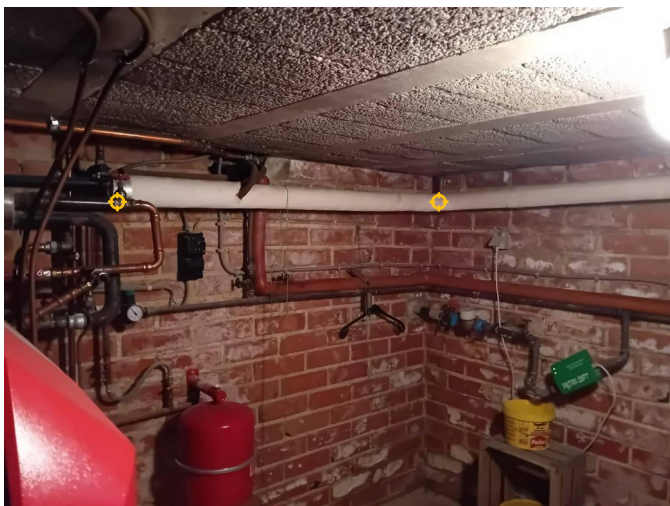
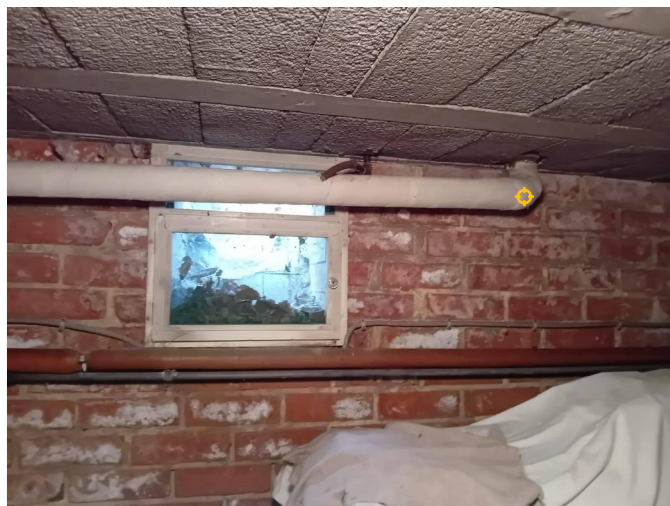
Geen asbest

#	Type	Referentie	Resultaat
7.1	Mengmonster	003	Geen asbest

Beschrijving	leidingisolatie
Omgeving	Binnen
Primaire drager	HVAC infrastructuur en uitrusting
Bindmiddel van materiaal	Gips - kalk

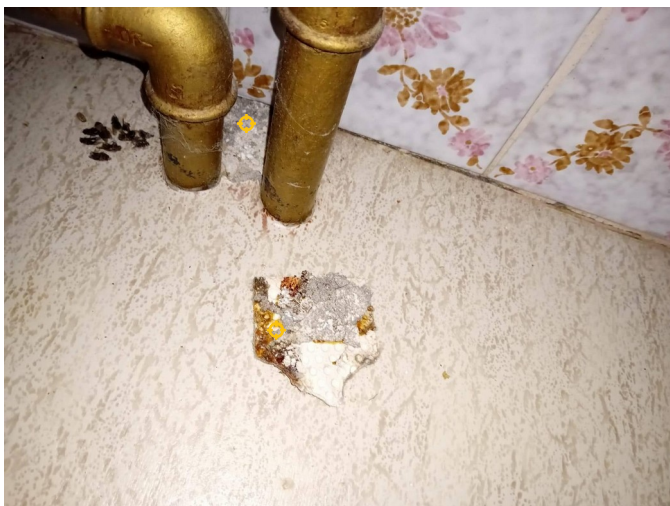
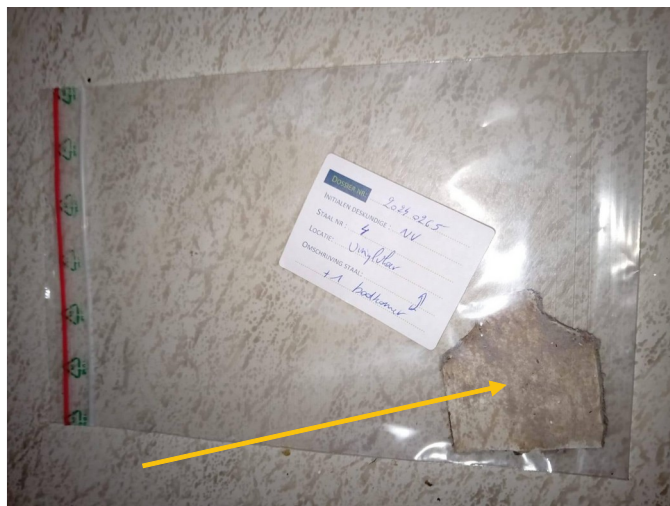
Fiche 8: vinyl + lijm

Geen asbest

#	Type	Referentie	Resultaat
8.1	Puntmonster	004	Geen asbest

Beschrijving	vinyl + lijm
Omgeving	Binnen
Primaire drager	Vloer
Bindmiddel van materiaal	Kunststof of -hars

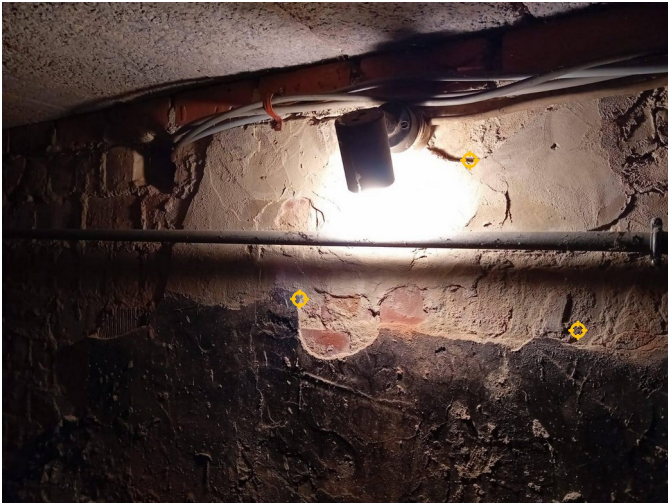
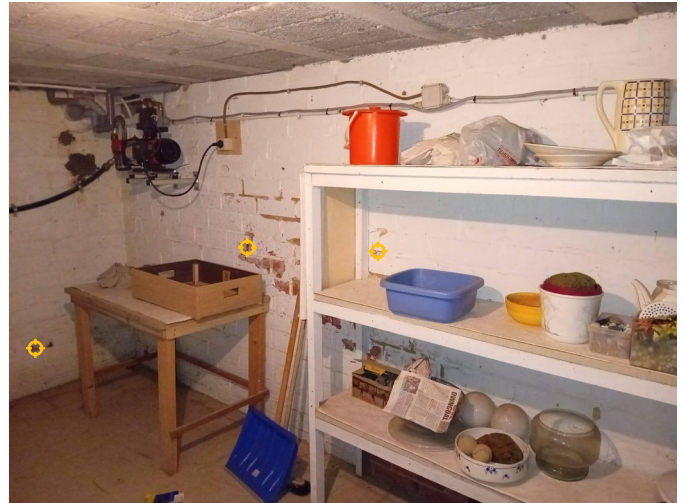
Fiche 9: pleister nat

Geen asbest

#	Type	Referentie	Resultaat
9.1	Mengmonster	002	Geen asbest

Beschrijving	pleister nat
Omgeving	Binnen
Primaire drager	Binnenwand
Bindmiddel van materiaal	Gips - kalk

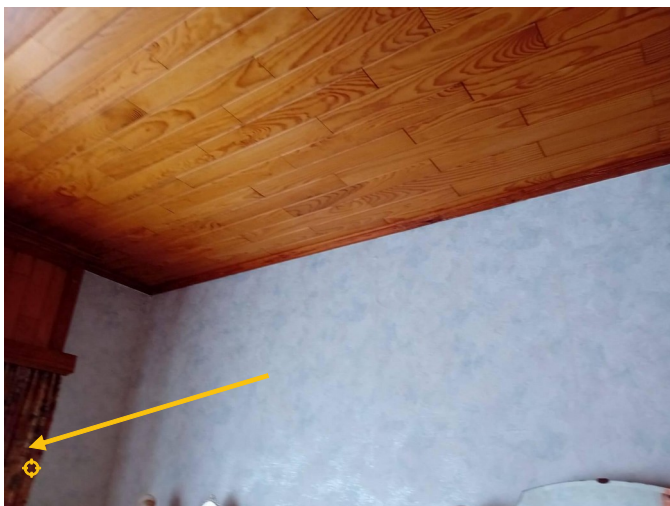
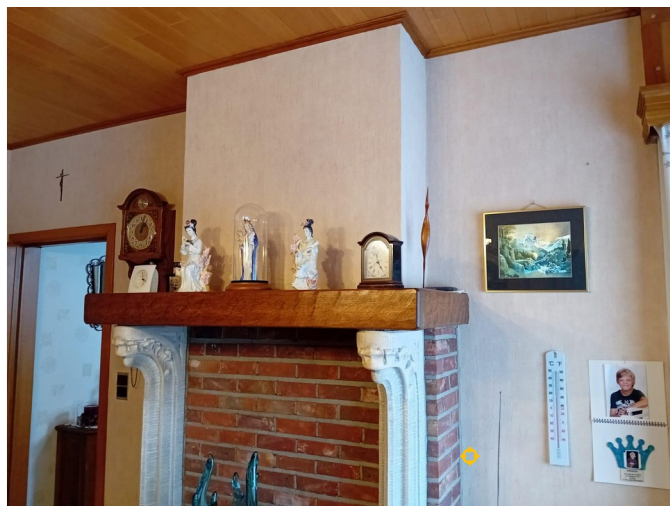
Fiche 10: pleister droog

Geen asbest

#	Type	Referentie	Resultaat
10.1	Mengmonster	001	Geen asbest

Beschrijving	pleister droog
Omgeving	Binnen
Primaire drager	Binnenwand
Bindmiddel van materiaal	Gips - kalk
