Asbestinventarisatetest

Ketelwining 20, 3293 Diest

Attestnummer : 20240907-000027.000

Niet-asbestveilig

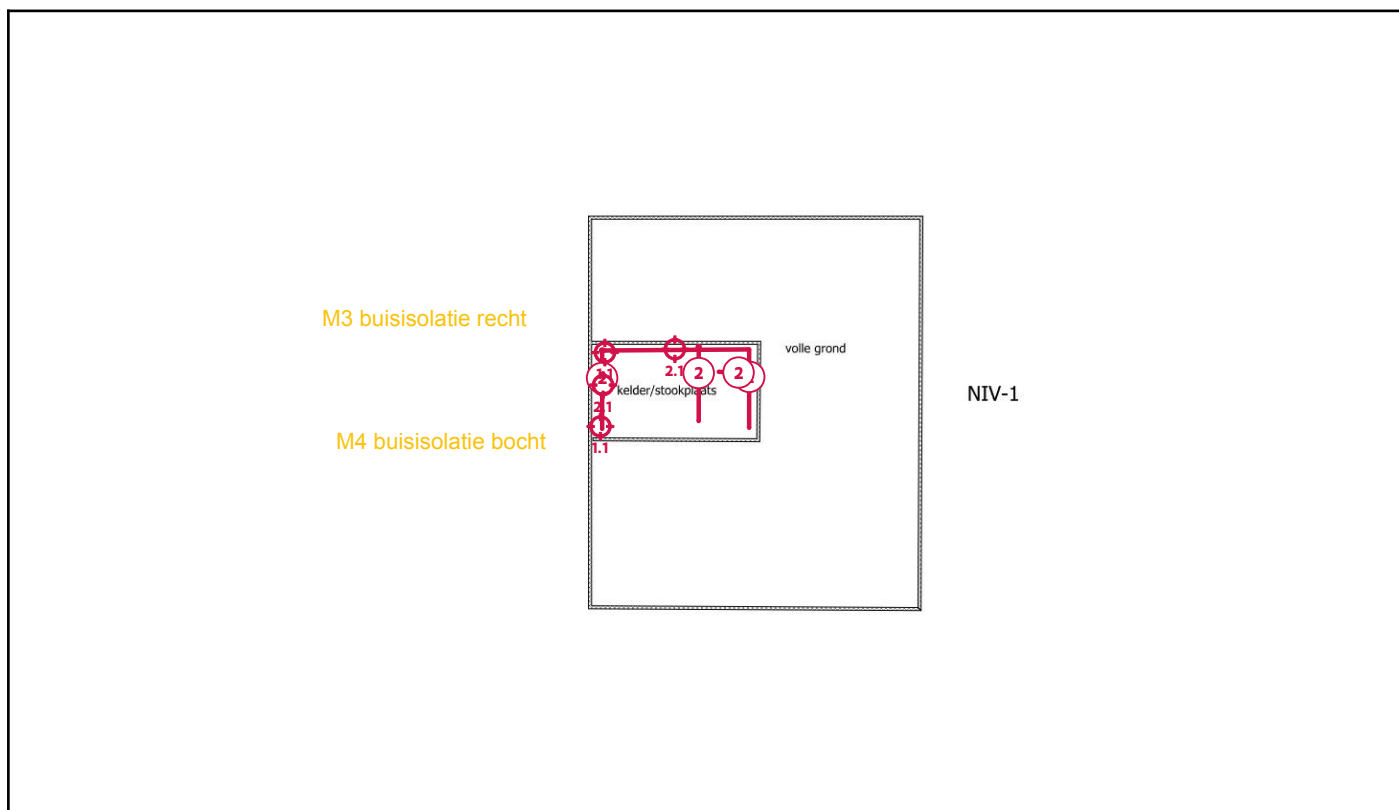
Plan 1.5: niv-1

Beschrijving	Type	Actie
1. buisisolatie CV bocht	Asbestmateriaal	Dringend verwijderen
1.1 Code: M4 buisisolatie bocht	Mengmonster	-
2. buisisolatie CV recht	Asbestmateriaal	Dringend verwijderen
2.1 Code: M3 buisisolatie recht	Mengmonster	-

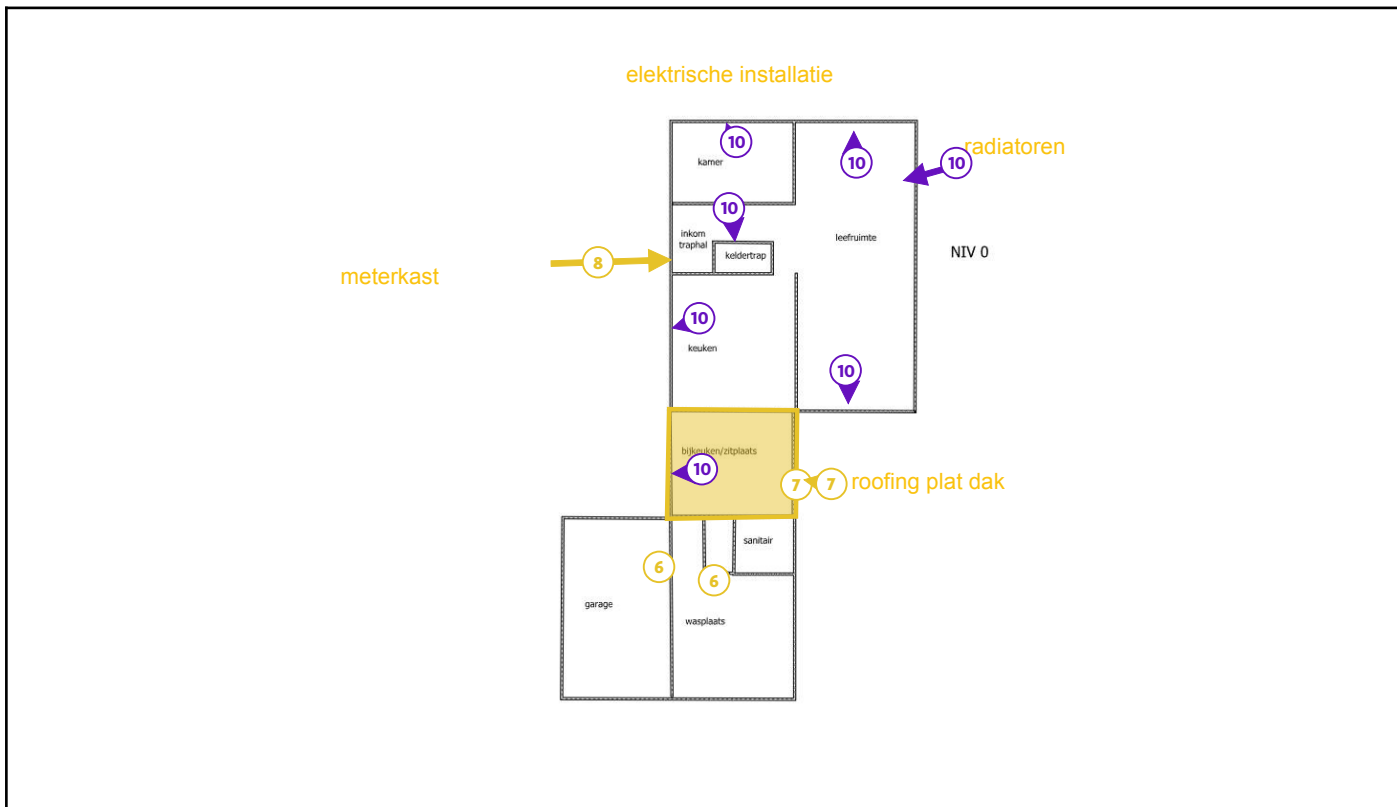
Plan 1.6: niv 0

Beschrijving	Type	Actie
6. elektrische installatie	Asbestmateriaal	Zorgvuldig beheren
7. plat dak bijkeuken	Asbestmateriaal	Zorgvuldig beheren
8. elektrische installatie fluvius	Asbestmateriaal	Zorgvuldig beheren
10. radiatoren CV	Advies	-

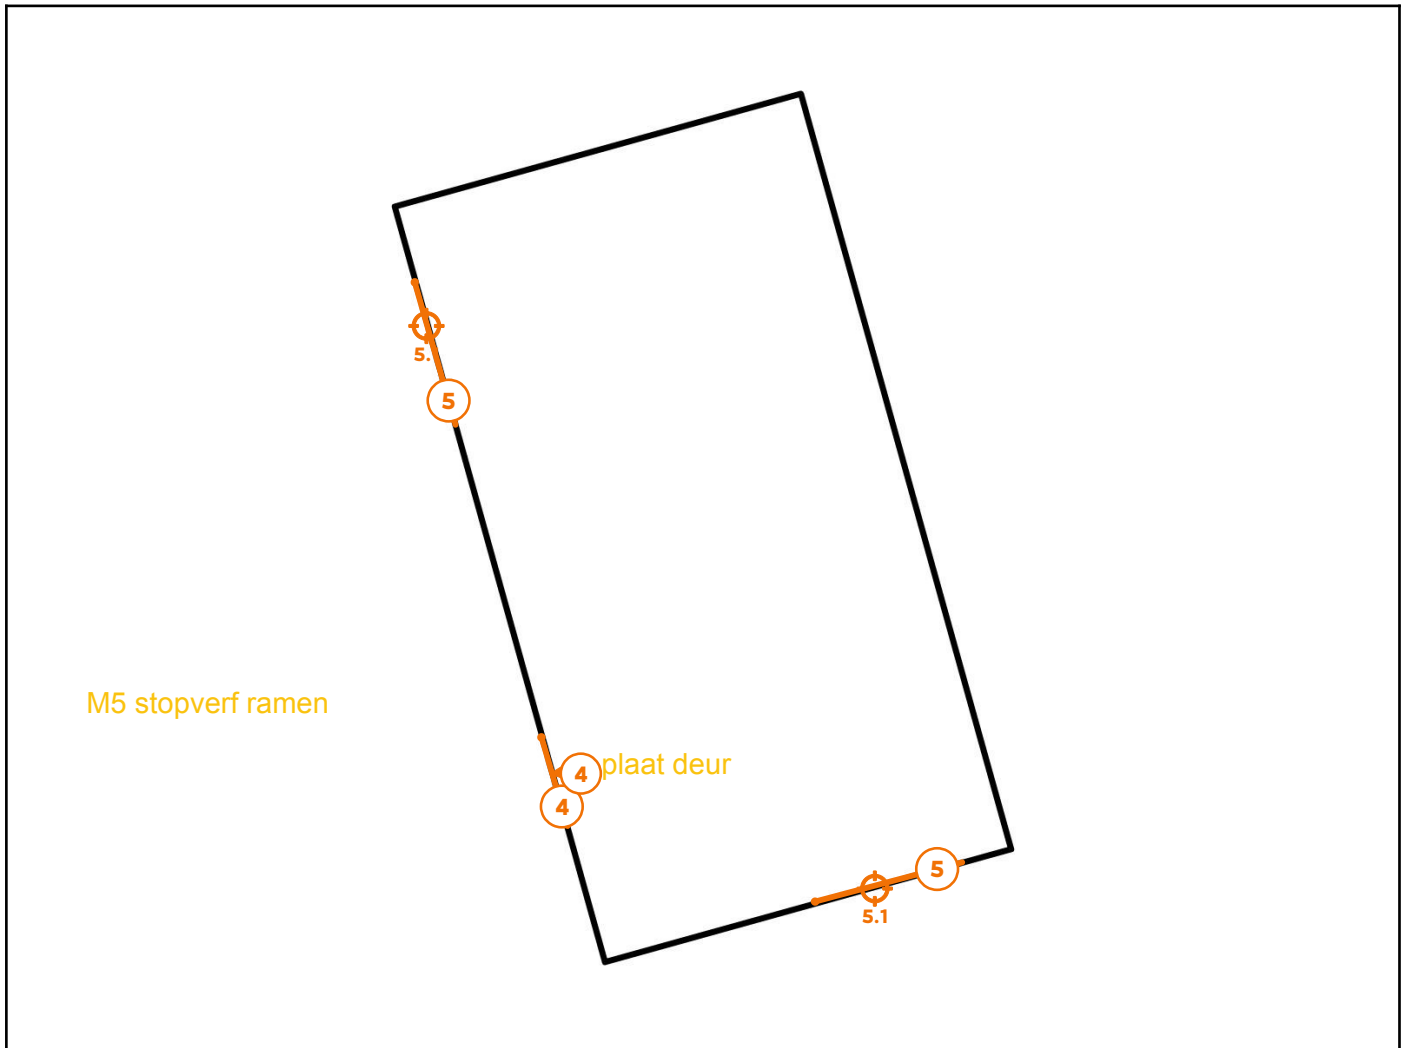
Plan 4.1: bergruimte plan

Beschrijving	Type	Actie
4. plaat deur bergruimte	Asbestmateriaal	Verwijderen
5. stopverf ramen bergruimte	Asbestmateriaal	Verwijderen
5.1 Code: M5 stopverf	Mengmonster	-

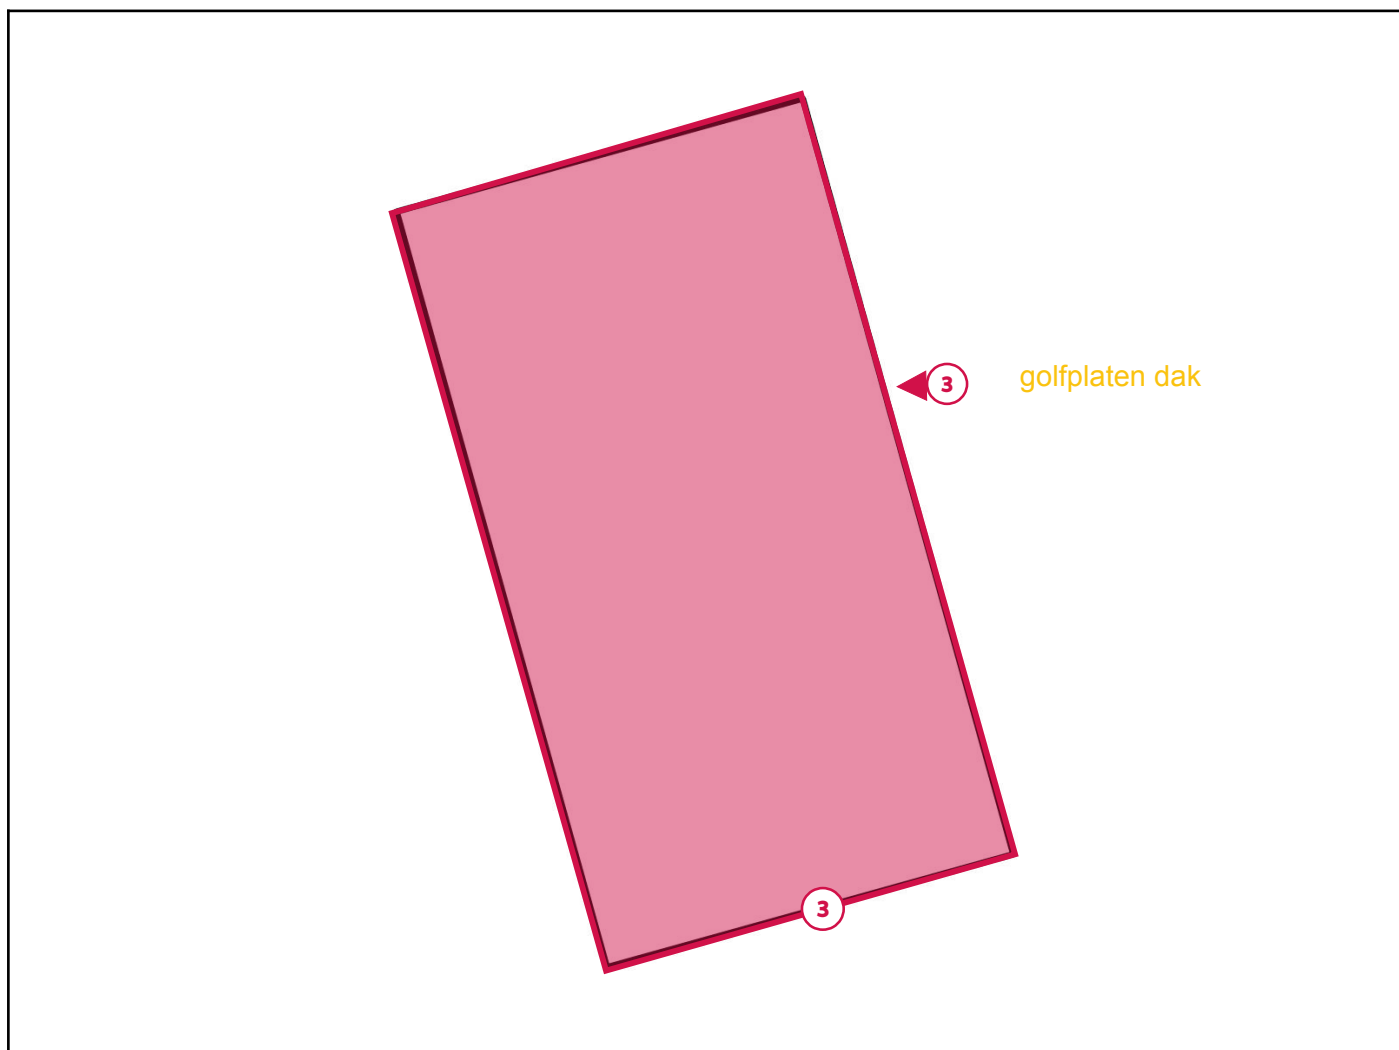
Plan 4.2: bergruimte plan

Beschrijving	Type	Actie
3. golfplaten dak bergruimte	Asbestmateriaal	Dringend verwijderen

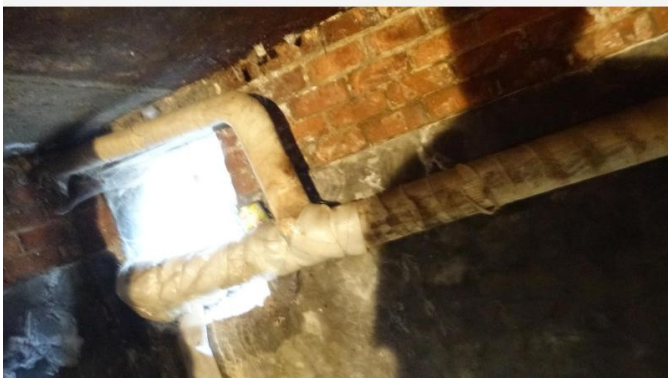
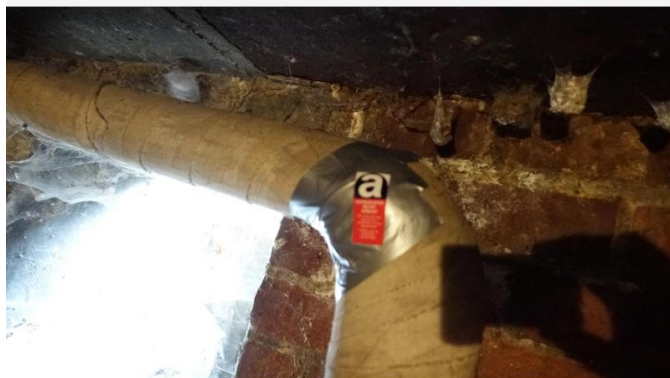
Eindbeoordeling materiaalrisico	Hoog materiaalrisico en/of hoge kans op vezelvrijgave
---------------------------------	-------------------------------------------------------

Gebondenheid	Categorie 2: niet-hechtgebonden met matrix
Asbestsoort (vezeltype)	Amfibool aanwezig, uitgezonderd crocidoliet
Asbestconcentratie	Laag (< 50%)
Afschermingsgraad van het gehele materiaal	Geheel of deels (ook) vrij aan de binnenlucht
Toestand van het materiaal	Matig beschadigd, matig verweerd

#	Type	Referentie	Resultaat
1.1	Mengmonster	M4 buisisolatie bocht	Amosiet

Beschrijving	buisisolatie CV bocht
Omgeving	Binnen
Primaire drager	HVAC infrastructuur en uitrusting
Asbestmateriaal	In-situ afwerkingslagen - Thermische isolatie
Bindmiddel van asbestmateriaal	Gips - kalk
Gebondenheid op basis van bindmiddel	Niet-hechtgebonden
Hoeveelheid (lengte - omtrek - dikte - aantal)	<ul style="list-style-type: none">• 1,00 m - 35,00 cm - 1,00 cm - 1 stuk
Totaal volume	0,004 m ³
Eenvoudig bereikbaar	Ja
Bevestigingswijze	<ul style="list-style-type: none">• Verlijmd, ingegoten, versmeerd
Identificatiemethode	Vaststelling met monstername
Destructieve handeling voor identificatie	Nee

Dringend verwijderen

- Scherm in afwachting van verwijdering het asbestmateriaal af van luchtstromingen en verstoring: bijvoorbeeld door het te verpakken, te fixeren, af te dekken, signalisatie - afbakening aan te brengen, ...
- Verwijder dit asbestmateriaal zo snel mogelijk. Volg de toestand goed op.

- Hermetische zone (erkend asbestverwijderaars)
Enkel door erkend asbest verwijderaars.

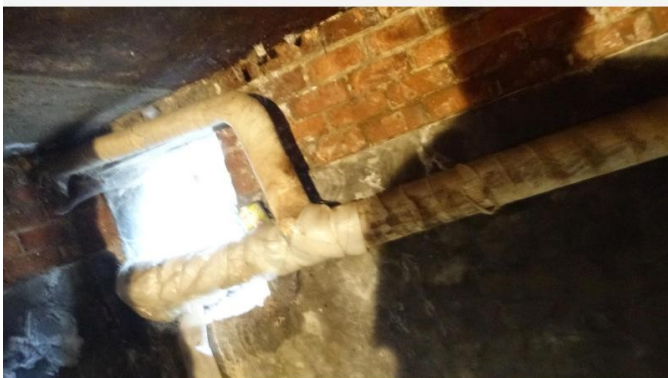
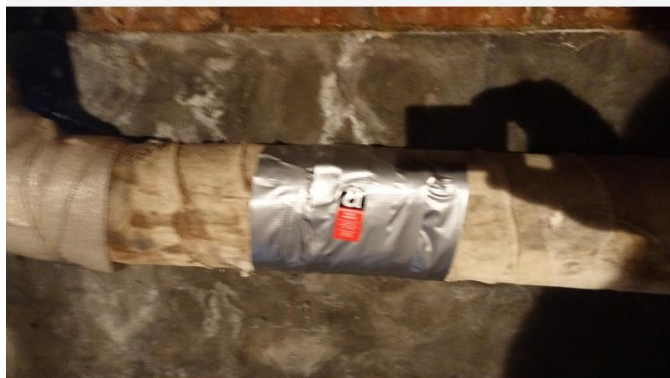
Eindbeoordeling materiaalrisico	Hoog materiaalrisico en/of hoge kans op vezelvrijgave
---------------------------------	-------------------------------------------------------

Gebondenheid	Categorie 2: niet-hechtgebonden met matrix
Asbestsoort (vezeltype)	Amfibool aanwezig, uitgezonderd crocidoliet
Asbestconcentratie	Laag (< 50%)
Afschermingsgraad van het gehele materiaal	Geheel of deels (ook) vrij aan de binnenlucht
Toestand van het materiaal	Matig beschadigd, matig verweerd

#	Type	Referentie	Resultaat
2.1	Mengmonster	M3 buisisolatie recht	Amosiet

Beschrijving	buisisolatie CV recht
Omgeving	Binnen
Primaire drager	HVAC infrastructuur en uitrusting
Asbestmateriaal	In-situ afwerkingslagen - Thermische isolatie
Bindmiddel van asbestmateriaal	Gips - kalk
Gebondenheid op basis van bindmiddel	Niet-hechtgebonden
Hoeveelheid (lengte - omtrek - dikte - aantal)	<ul style="list-style-type: none">• 11,00 m - 35,00 cm - 1,00 cm - 1 stuk
Totaal volume	0,039 m ³
Eenvoudig bereikbaar	Ja
Bevestigingswijze	<ul style="list-style-type: none">• Verlijmd, ingegoten, versmeerd
Identificatiemethode	Vaststelling met monsternamen
Destructieve handeling voor identificatie	Nee

Dringend verwijderen

- Scherm in afwachting van verwijdering het asbestmateriaal af van luchtstromingen en verstoring: bijvoorbeeld door het te verpakken, te fixeren, af te dekken, signalisatie - afbakening aan te brengen, ...
- Verwijder dit asbestmateriaal zo snel mogelijk. Volg de toestand goed op.

- Hermetische zone (erkend asbestverwijderaar)
Enkel door erkend asbest verwijderaar.

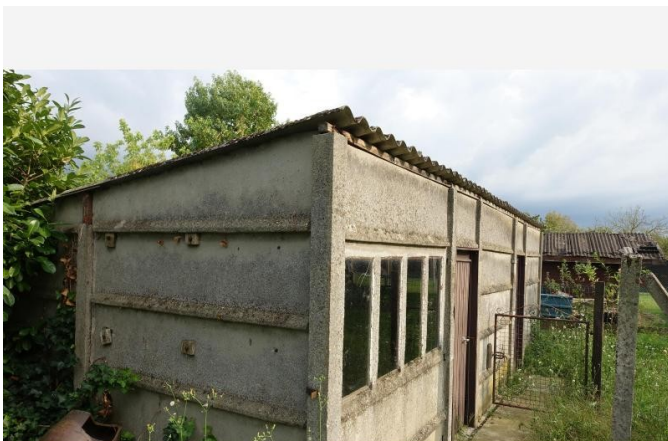
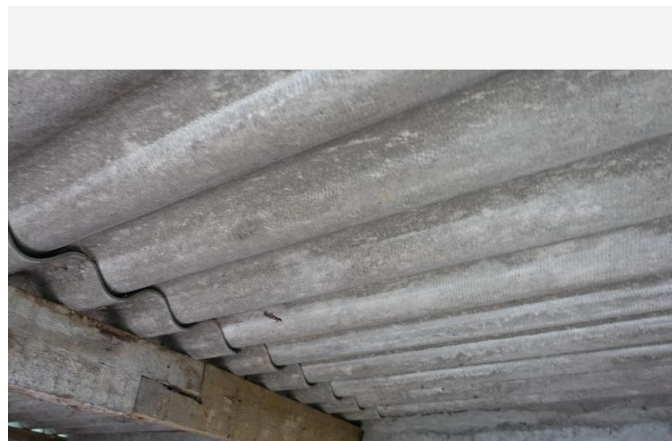
Eindbeoordeling materiaalrisico	Hoog materiaalrisico en/of hoge kans op vezelvrijgave
---------------------------------	-------------------------------------------------------

Gebondenheid	Categorie 1: hechtgebonden in oorsprong
Asbestsoort (vezeltype)	Crocidoliet aanwezig
Asbestconcentratie	Laag (< 50%)
Afschermingsgraad van het gehele materiaal	Geheel of deels (ook) vrij aan de binnenlucht
Toestand van het materiaal	Matig beschadigd, matig verweerd

Beschrijving	golfplaten dak bergruimte
Omgeving	Grenst aan binnen- en buitenlucht
Primaire drager	Schuin dak
Asbestmateriaal	Dak- en gevelbekleding - Golfplaat
Bindmiddel van asbestmateriaal	Cement
Gebondenheid op basis van bindmiddel	Hecht
Hoeveelheid (oppervlakte - aantal)	<ul style="list-style-type: none">• 20,00 m² - 1 stuk
Totale oppervlakte	20,00 m ²
Eenvoudig bereikbaar	Ja
Bevestigingswijze	<ul style="list-style-type: none">• Geschroefd
Identificatiemethode	Vaststelling zonder monsternamen
Destructieve handeling voor identificatie	Nee

Dringend verwijderen

- Scherm in afwachting van verwijdering het asbestmateriaal af van luchtstromingen en verstoring: bijvoorbeeld door het te verpakken, te fixeren, af te dekken, signalisatie - afbakening aan te brengen, ...
- Verwijder dit asbestmateriaal zo snel mogelijk. Volg de toestand goed op.

- Eenvoudige handelingen: mag via doe-het-zelf of door werknemer(s) met opleidingsattest eenvoudige handelingen
Mag in eigen beheer afgevoerd naar het containerpark volgens de instructies van de intercommunale, verpak alles dubbel in plasticfolie, verwijder de toepassing in zijn geheel zonder beschadigen en bescherm u afdoende tijdens het verwijderen.

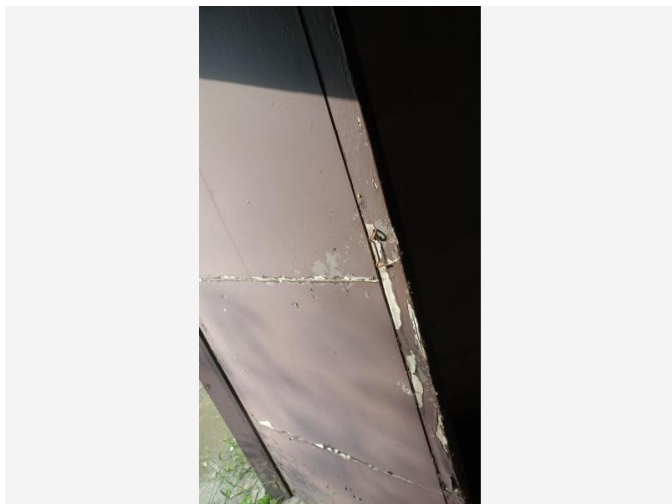
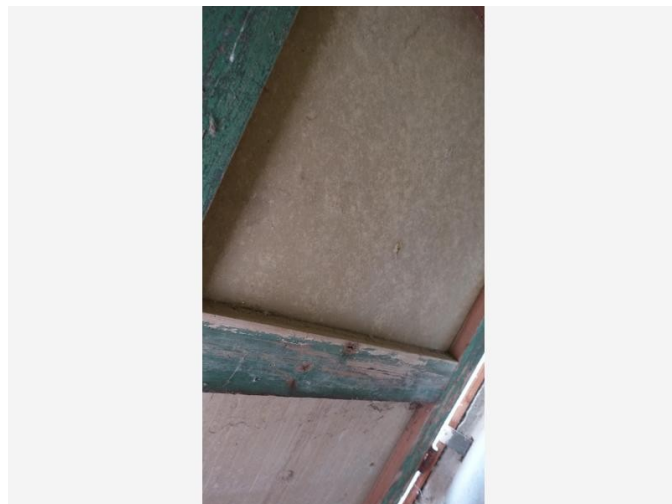
Eindbeoordeling materiaalrisico	Verhoogd materiaalrisico en/of verhoogde kans op vezelvrijgave
---------------------------------	----------------------------------------------------------------

Gebondenheid	Categorie 1: hechtgebonden in oorsprong
Asbestsoort (vezeltype)	Crocidoliet aanwezig
Asbestconcentratie	Laag (< 50%)
Afschermingsgraad van het gehele materiaal	Geheel of deels (ook) vrij aan de binnenlucht
Toestand van het materiaal	Licht beschadigd, licht verweerd. Intact calciumsilicaatmateriaal of categorie III 'gebondenheid'

Beschrijving	plaat deur bergruimte
Omgeving	Grenst aan binnen- en buitenlucht
Primaire drager	Wandopening verticaal (raam, deur, ...)
Asbestmateriaal	Plaat, paneel, tablet - Type Menuiserie
Bindmiddel van asbestmateriaal	Cement
Gebondenheid op basis van bindmiddel	Hecht
Hoeveelheid (oppervlakte - dikte - aantal)	• 1,80 m ² - 0,40 cm - 1 stuk
Totaal volume	0,007 m ³
Eenvoudig bereikbaar	Ja
Bevestigingswijze	• Genageld, geniet
Identificatiemethode	Vaststelling zonder monsternamen
Destructieve handeling voor identificatie	Nee
Opmerking	onderste stuk paneel in deur is gewoon hout

Verwijderen

- Scherm in afwachting van verwijdering het asbestmateriaal af van luchtstromingen en verstoring: bijvoorbeeld door het te verpakken, te fixeren, af te dekken, signalisatie - afbakening aan te brengen, ...
- Verwijder dit asbestmateriaal zo snel mogelijk. Volg de toestand goed op.

- Eenvoudige handelingen: mag via doe-het-zelf of door werknemer(s) met opleidingsattest eenvoudige handelingen
Mag in eigen beheer afgevoerd naar het containerpark volgens de instructies van de intercommunale, verpak alles dubbel in plasticfolie, verwijder de toepassing in zijn geheel zonder beschadigen en bescherm u afdoende tijdens het verwijderen.

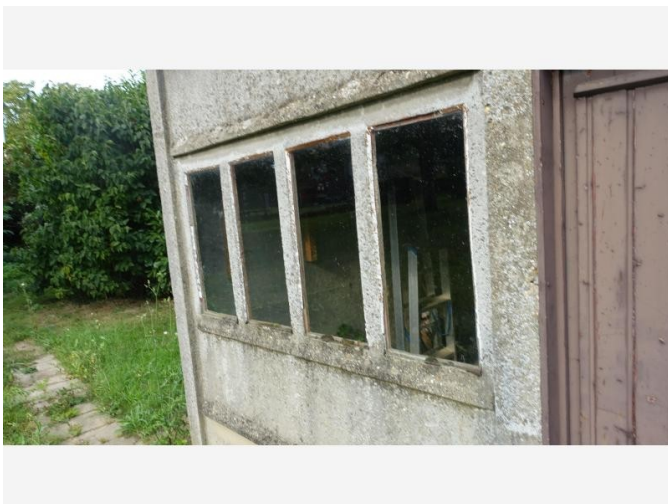
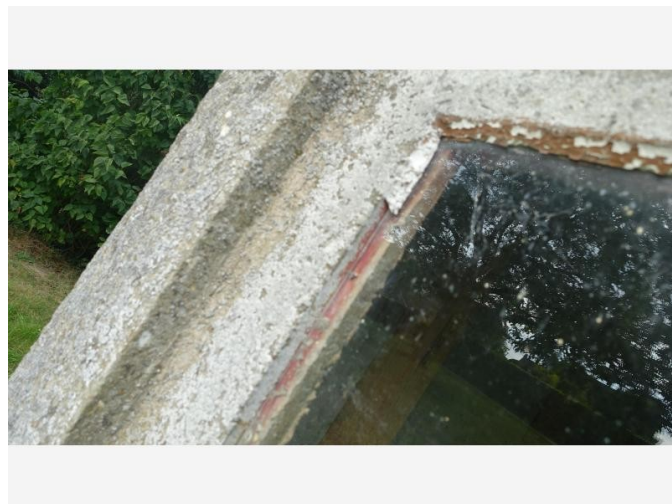
Eindbeoordeling materiaalrisico	Verhoogd materiaalrisico en/of verhoogde kans op vezelvrijgave
---------------------------------	----------------------------------------------------------------

Gebondenheid	Categorie 1: hechtgebonden in oorsprong
Asbestsoort (vezeltype)	Alleen chrysotiel
Asbestconcentratie	Laag (< 50%)
Afschermingsgraad van het gehele materiaal	Geheel of deels vrij aan de buitenlucht
Toestand van het materiaal	Zwaar beschadigd, zwaar verweerd

#	Type	Referentie	Resultaat
5.1	Mengmonster	M5 stopverf	Chrysotiel

Beschrijving	stopverf ramen bergruimte
Omgeving	Buiten
Primaire drager	Wandopening verticaal (raam, deur, ...)
Asbestmateriaal	In-situ afwerkingslagen - Pasta, stopverf, voegsel, stopsel, vulsel, mastiek, katten, ...
Bindmiddel van asbestmateriaal	Kitten, mastiek, pasta
Gebondenheid op basis van bindmiddel	Hecht
Hoeveelheid (gewicht - aantal)	<ul style="list-style-type: none">• 3,00 kg - 1 stuk
Totaal gewicht	3,00 kg
Eenvoudig bereikbaar	Ja
Bevestigingswijze	<ul style="list-style-type: none">• Verlijmd, ingegoten, versmeerd
Identificatiemethode	Vaststelling met monstername
Destructieve handeling voor identificatie	Nee

Verwijderen

- Scherm in afwachting van verwijdering het asbestmateriaal af van luchtstromingen en verstoring: bijvoorbeeld door het te verpakken, te fixeren, af te dekken, signalisatie - afbakening aan te brengen, ...
- Verwijder dit asbestmateriaal zo snel mogelijk. Volg de toestand goed op.

- Eenvoudige handelingen: mag via doe-het-zelf of door werknemer(s) met opleidingsattest eenvoudige handelingen
Mag in eigen beheer afgevoerd naar het containerpark volgens de instructies van de intercommunale, verpak alles dubbel in plasticfolie, verwijder de toepassing in zijn geheel zonder beschadigen en bescherm u afdoende tijdens het verwijderen.

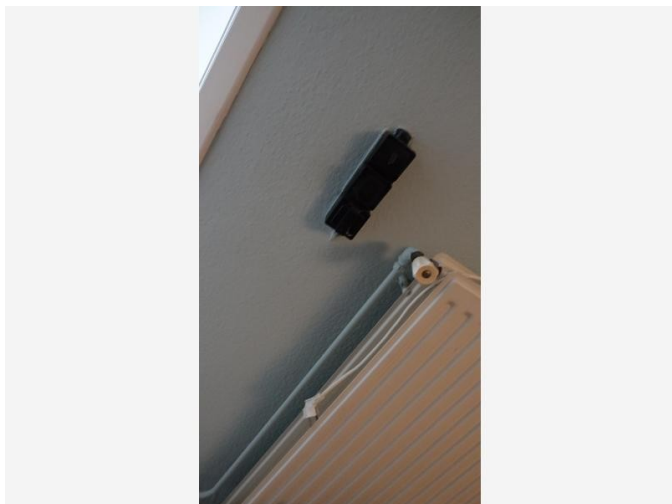
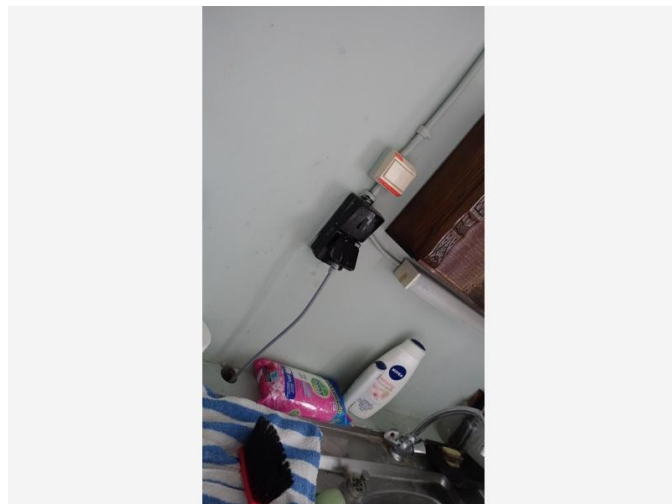
Eindbeoordeling materiaalrisico	Laag materiaalrisico en/of verlaagde kans op vezelvrijgave
---------------------------------	------------------------------------------------------------

Gebondenheid	Categorie 1: hechtgebonden in oorsprong
Asbestsoort (vezeltype)	Crocidoliet aanwezig
Asbestconcentratie	Laag (< 50%)
Afschermingsgraad van het gehele materiaal	Geheel of deels (ook) vrij aan de binnenlucht
Toestand van het materiaal	Onbeschadigd, niet verweerd

Beschrijving	elektrische installatie
Omgeving	Binnen
Primaire drager	Communicatie en elektrische infrastructuur en uitrusting
Asbestmateriaal	Plaat, paneel, tablet - Type Bakeliet
Bindmiddel van asbestmateriaal	Kunststof of -hars
Gebondenheid op basis van bindmiddel	Hecht
Hoeveelheid (oppervlakte - dikte - aantal)	<ul style="list-style-type: none">• 1,00 m² - 0,30 cm - 1 stuk
Totaal volume	0,003 m ³
Eenvoudig bereikbaar	Ja
Bevestigingswijze	<ul style="list-style-type: none">• Geschroefd
Identificatiemethode	Vaststelling zonder monstername
Destructieve handeling voor identificatie	Nee

Zorgvuldig beheren

- Zorg voor een veilig beheer. Vermijd het beschadigen van het asbestmateriaal. Controleer de toestand jaarlijks op wijzigingen.

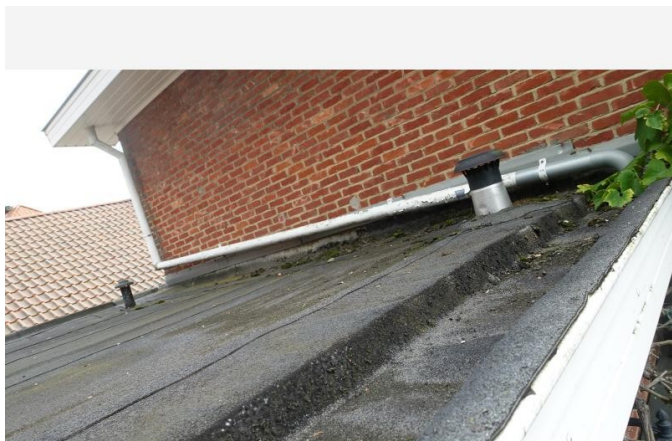
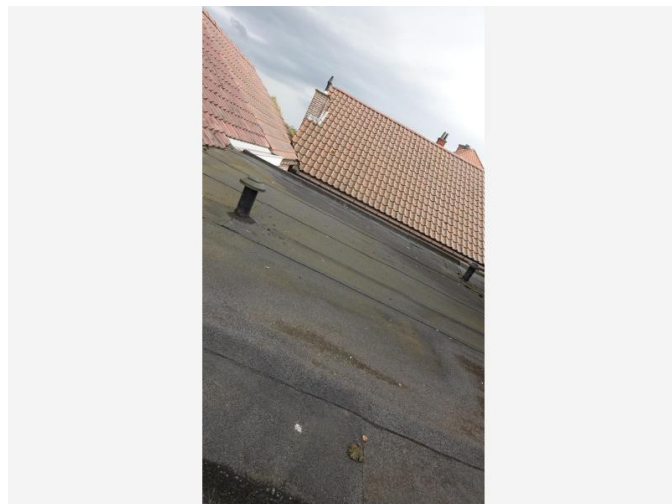
Eindbeoordeling materiaalrisico	Zeer laag materiaalrisico en/of zeer lage kans op vezelvrijgave
---------------------------------	-----------------------------------------------------------------

Gebondenheid	Categorie 1: hechtgebonden in oorsprong
Asbestsoort (vezeltype)	Alleen chrysotiel
Asbestconcentratie	Laag (< 50%)
Afschermingsgraad van het gehele materiaal	Geheel of deels vrij aan de buitenlucht
Toestand van het materiaal	Onbeschadigd, niet verweerd

Beschrijving	plat dak bijkeuken
Omgeving	Buiten
Primaire drager	Plat dak
Asbestmateriaal	Dak- en gevelbekleding - Roofing
Bindmiddel van asbestmateriaal	Bitumen (roofing, teer, asfalt)
Gebondenheid op basis van bindmiddel	Hecht
Hoeveelheid (oppervlakte - aantal)	• 14,00 m ² - 1 stuk
Totale oppervlakte	14,00 m ²
Eenvoudig bereikbaar	Ja
Bevestigingswijze	• Verlijmd, ingegoten, versmeerd
Identificatiemethode	Vaststelling zonder monstername Motivatie: Groot risico op structurele gevolgschade (lekschade, werking installatie,...)
Destructieve handeling voor identificatie	Nee

Zorgvuldig beheren

- Zorg voor een veilig beheer. Vermijd het beschadigen van het asbestmateriaal. Controleer de toestand jaarlijks op wijzigingen.

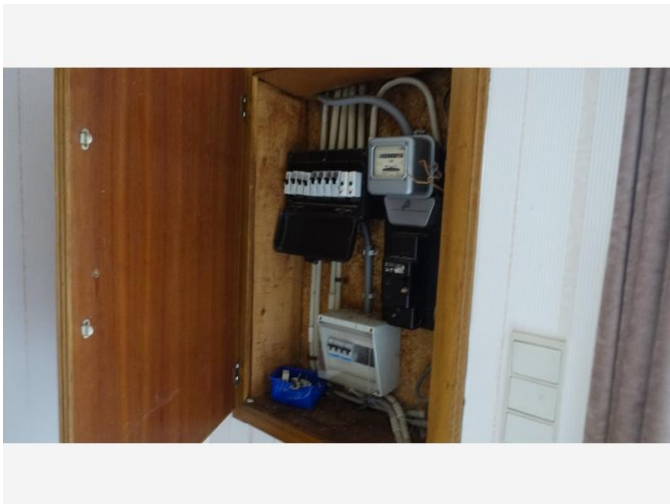
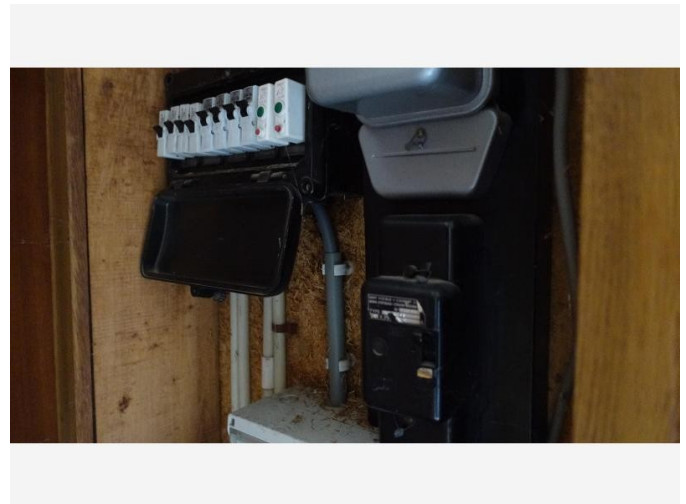
Eindbeoordeling materiaalrisico	Laag materiaalrisico en/of verlaagde kans op vezelvrijgave
---------------------------------	------------------------------------------------------------

Gebondenheid	Categorie 1: hechtgebonden in oorsprong
Asbestsoort (vezeltype)	Crocidoliet aanwezig
Asbestconcentratie	Laag (< 50%)
Afschermingsgraad van het gehele materiaal	Geheel of deels (ook) vrij aan de binnenlucht
Toestand van het materiaal	Onbeschadigd, niet verweerd

Beschrijving	elektrische installatie fluvius
Omgeving	Binnen
Primaire drager	Communicatie en elektrische infrastructuur en uitrusting
Asbestmateriaal	Plaat, paneel, tablet - Type Bakeliet
Bindmiddel van asbestmateriaal	Kunststof of -hars
Gebondenheid op basis van bindmiddel	Hecht
Hoeveelheid (oppervlakte - dikte - aantal)	<ul style="list-style-type: none">• 0,30 m² - 0,30 cm - 1 stuk
Totaal volume	< 0,001 m ³
Eenvoudig bereikbaar	Ja
Bevestigingswijze	<ul style="list-style-type: none">• Geschroefd
Identificatiemethode	Vaststelling zonder monstername
Destructieve handeling voor identificatie	Nee

Zorgvuldig beheren

- Zorg voor een veilig beheer. Vermijd het beschadigen van het asbestmateriaal. Controleer de toestand jaarlijks op wijzigingen.

- Eenvoudige handelingen: mag via doe-het-zelf of door werknemer(s) met opleidingsattest eenvoudige handelingen enkel door de netwerkbeheerder

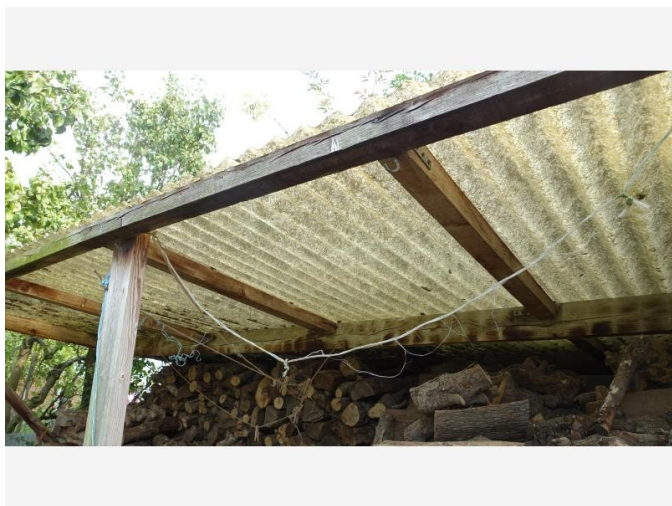
de gebruikte constructiematerialen zijn niet asbesthoudend/verdacht

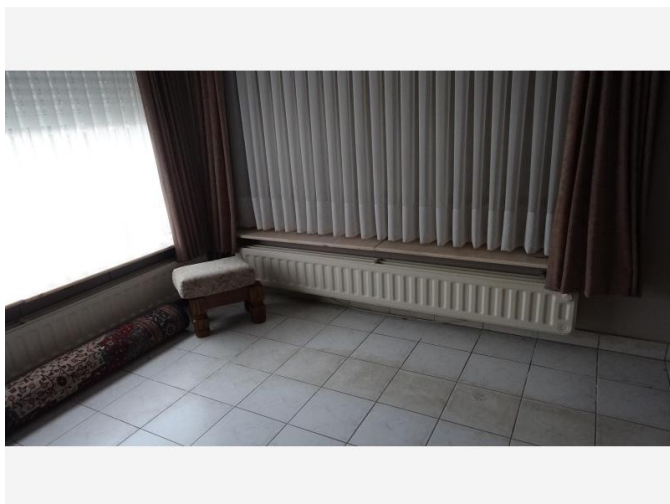
De radiatoren bevatten zeer vermoedelijk asbesthoudende dichtingen, hou hier rekening mee bij de demontage
