Asbestinventarisatetest

Stationsstraat 10, 3350 Linter

Attestnummer : 20240324-000029.000

Niet-asbestveilig

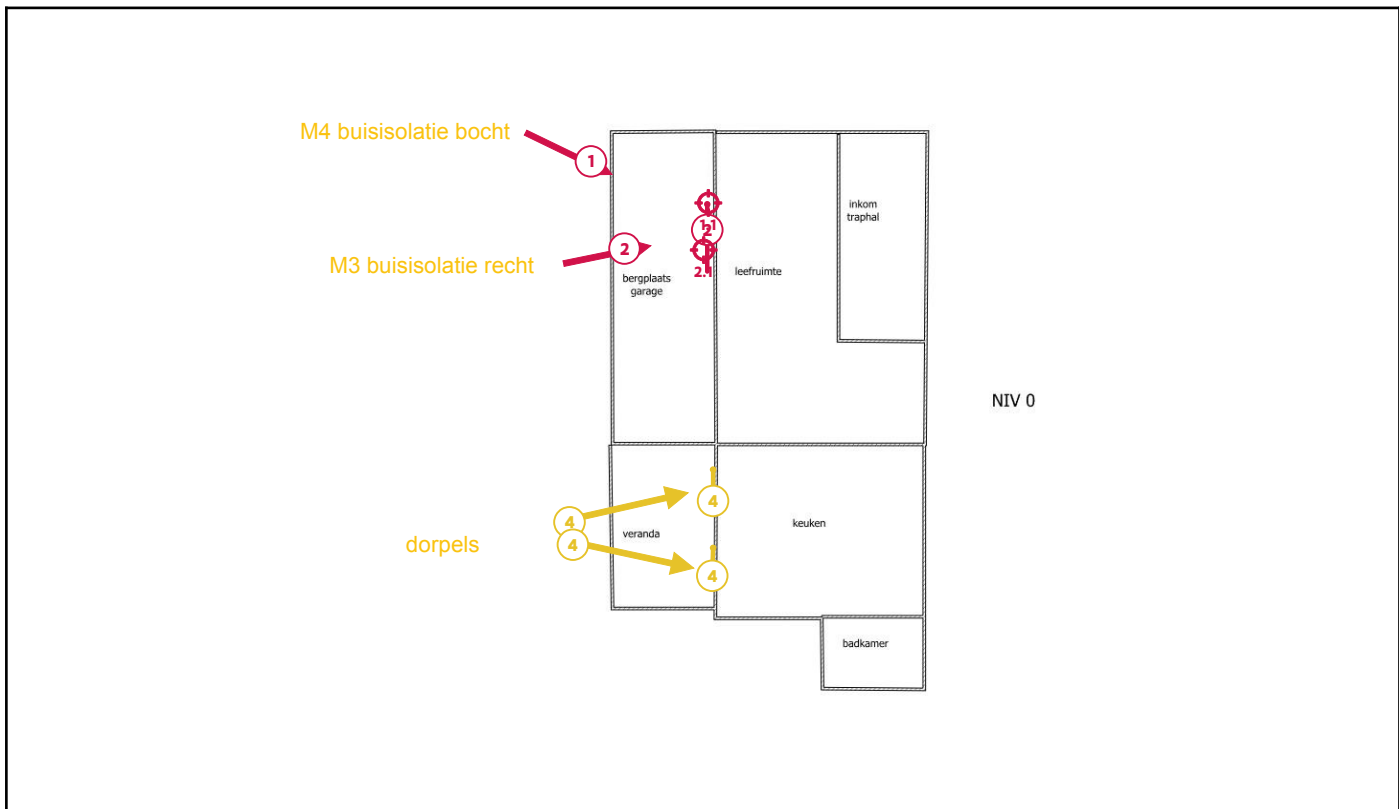
Plan 1.5: NIV 0

Beschrijving	Type	Actie
1. buisisolatie CV bocht	Asbestmateriaal	Dringend verwijderen
1.1 Code: M4 buisisolatie bocht	Mengmonster	-
2. buisisolatie CV recht	Asbestmateriaal	Dringend verwijderen
2.1 Code: M3 buisisolatie recht	Mengmonster	-
4. dorpels keukenramen naar veranda	Asbestmateriaal	Zorgvuldig beheren

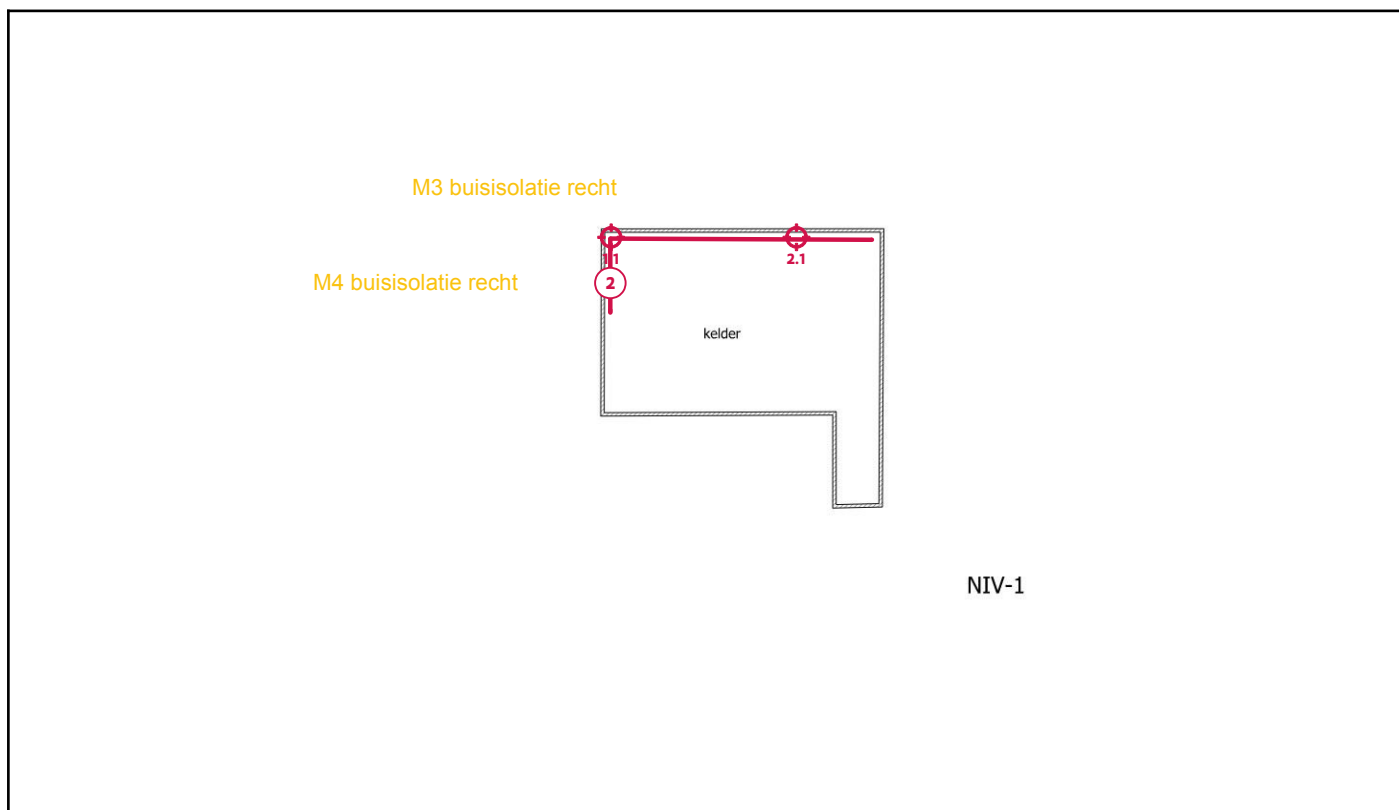
Plan 1.6: NIV-1

Beschrijving	Type	Actie
1. buisisolatie CV bocht	Asbestmateriaal	Dringend verwijderen
1.1 Code: M4 buisisolatie bocht	Mengmonster	-
2. buisisolatie CV recht	Asbestmateriaal	Dringend verwijderen
2.1 Code: M3 buisisolatie recht	Mengmonster	-

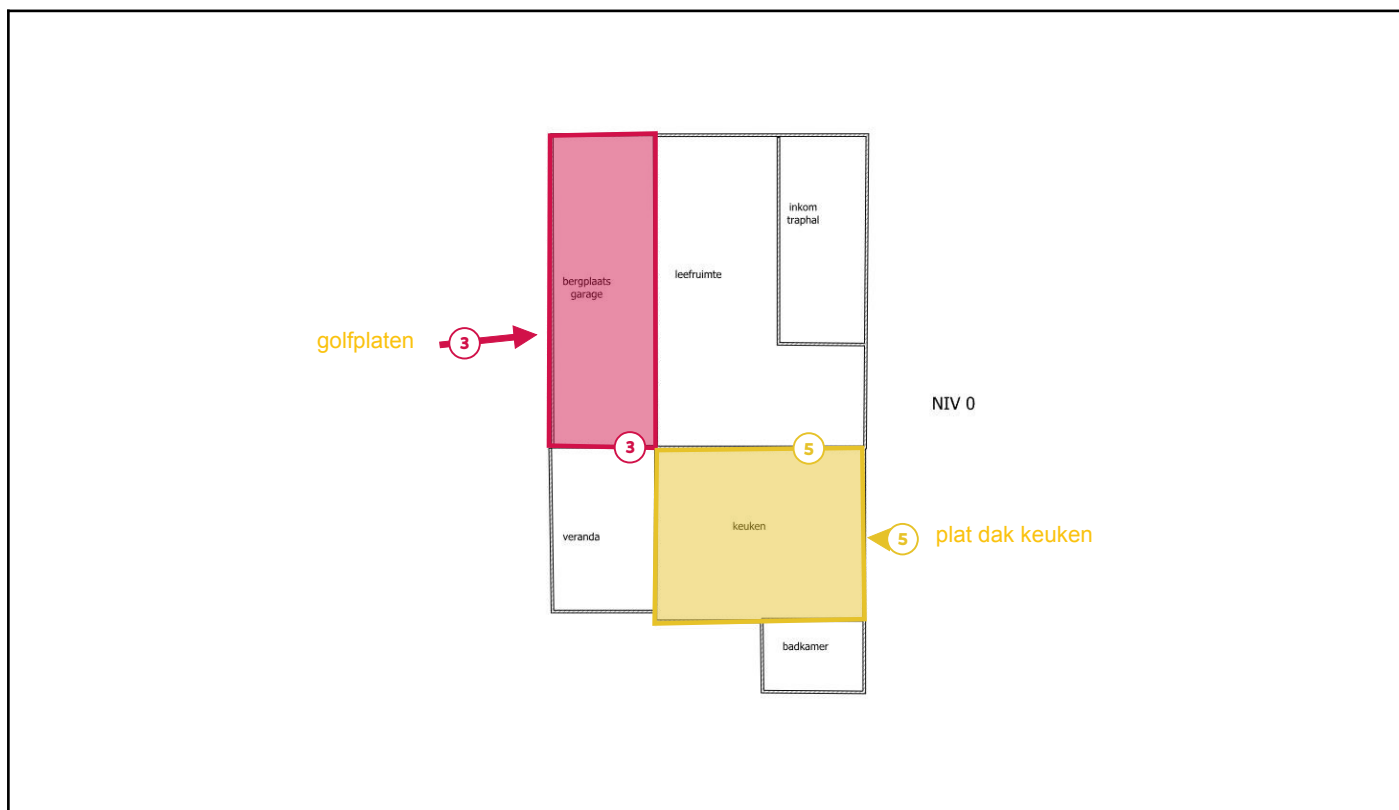
Plan 1.8: NIV 0

Beschrijving	Type	Actie
3. golfplaten dak bergruimte/garage	Asbestmateriaal	Dringend verwijderen
5. plat dak keuken	Asbestmateriaal	Zorgvuldig beheren

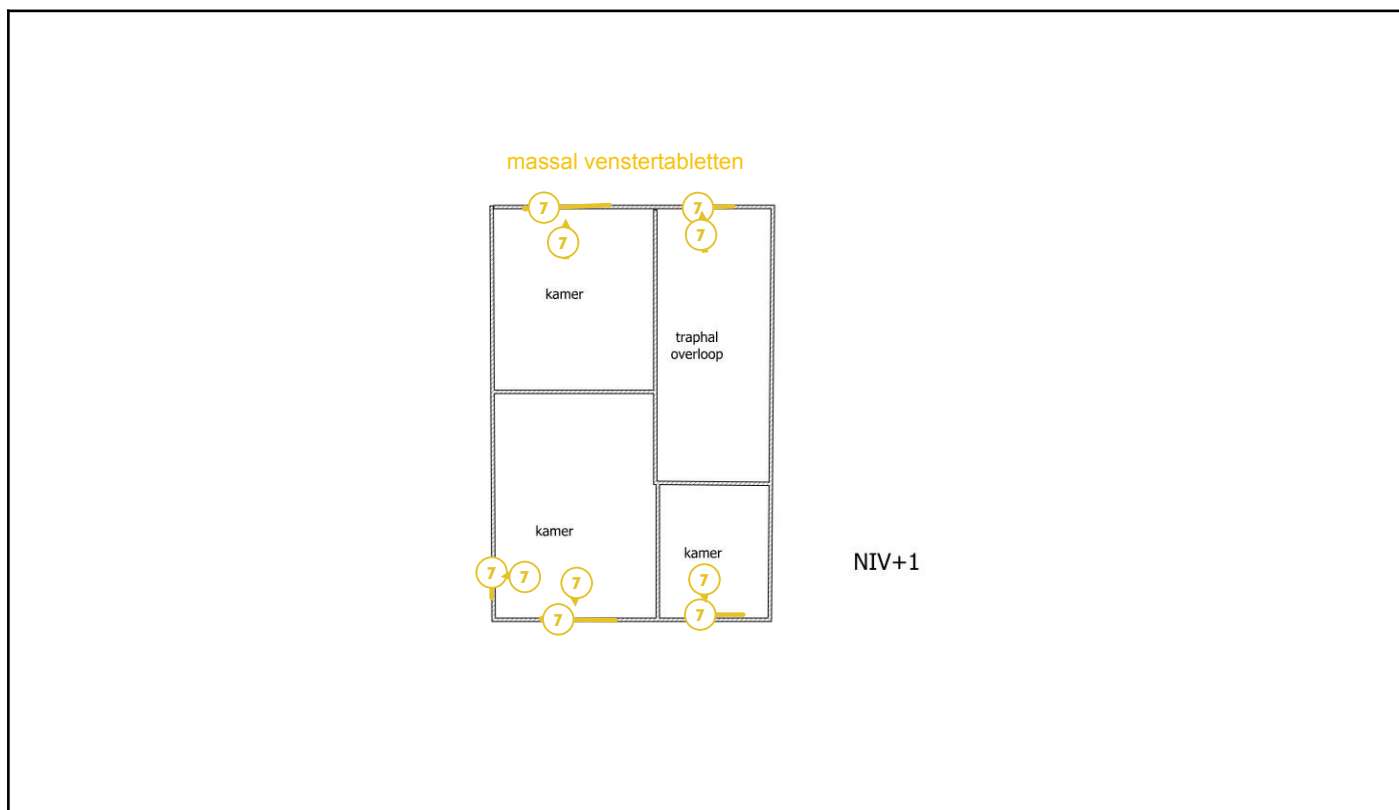
Plan 1.9: NIV+1

Beschrijving	Type	Actie
7. massal vensterbanken niv+1	Asbestmateriaal	Zorgvuldig beheren

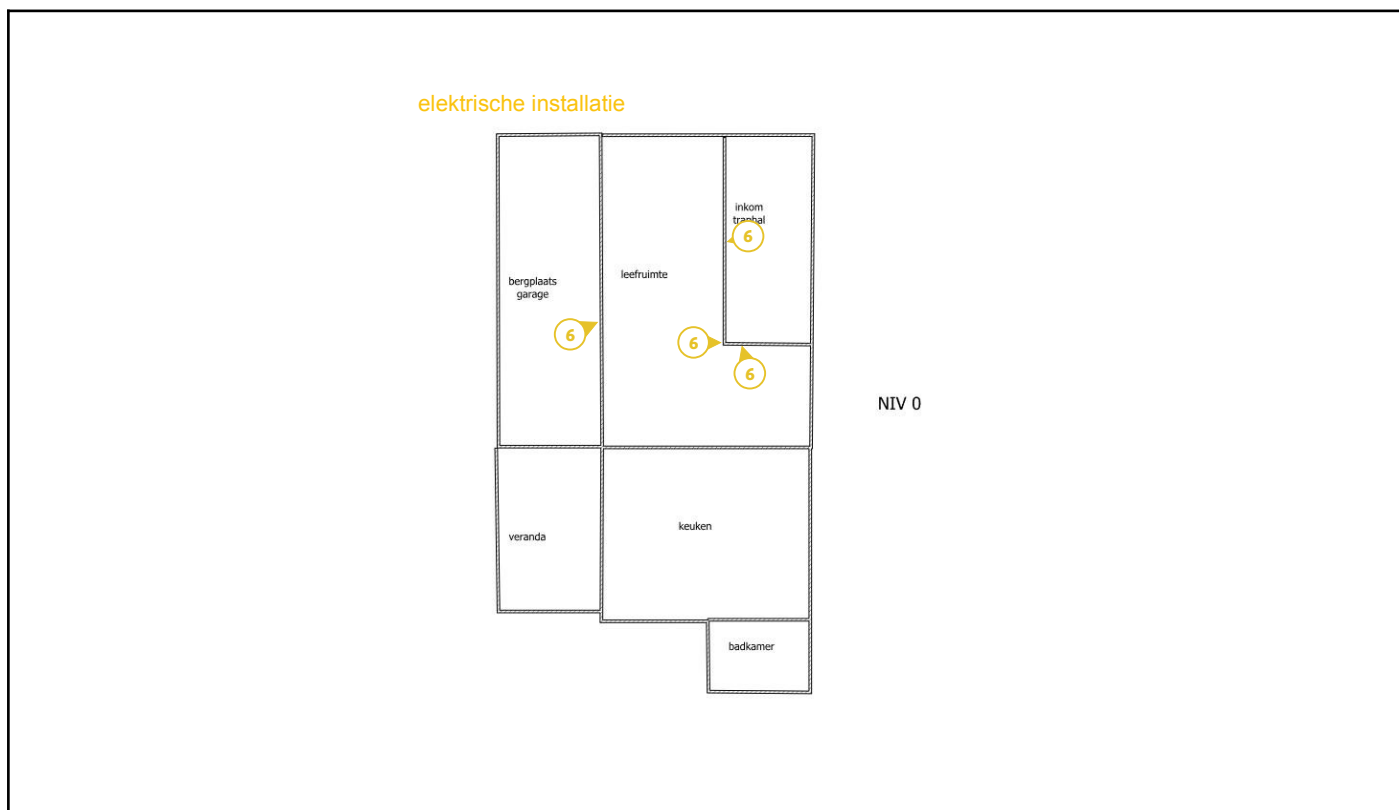
Plan 1.10: NIV 0

Beschrijving	Type	Actie
6. elektrische installatie	Asbestmateriaal	Zorgvuldig beheren

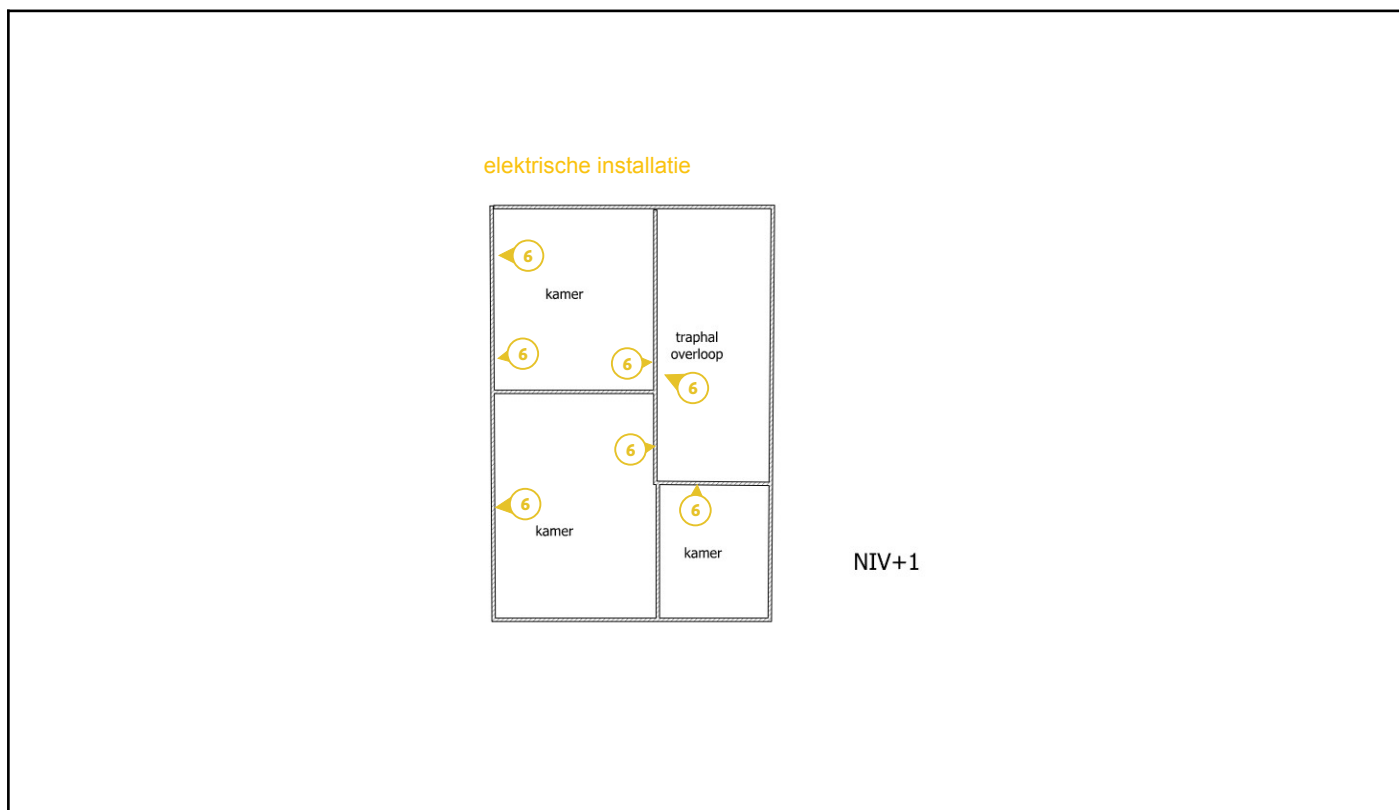
Plan 1.11: NIV+1

Beschrijving	Type	Actie
6. elektrische installatie	Asbestmateriaal	Zorgvuldig beheren

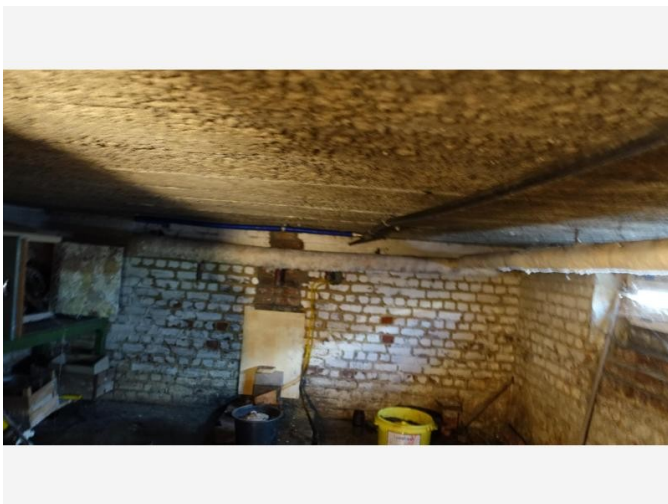
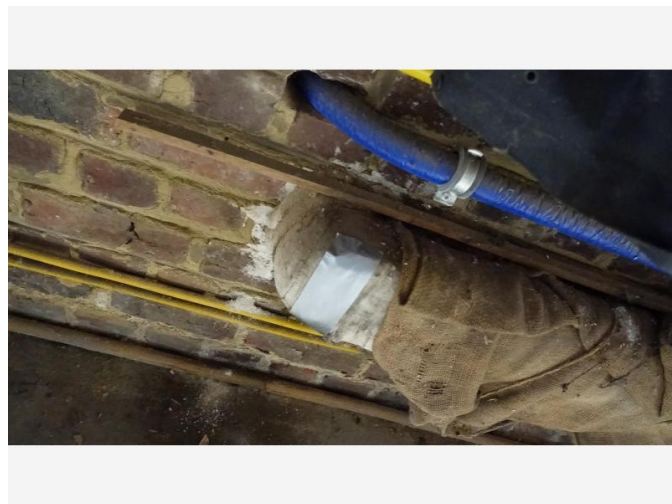
Eindbeoordeling materiaalrisico	Hoog materiaalrisico en/of hoge kans op vezelvrijgave
---------------------------------	---

Gebondenheid	Categorie 2: niet-hechtgebonden met matrix
Asbestsoort (vezeltype)	Amfibool aanwezig, uitgezonderd crocidoliet
Asbestconcentratie	Laag (< 50%)
Afschermingsgraad van het gehele materiaal	Geheel of deels (ook) vrij aan de binnenlucht
Toestand van het materiaal	Matig beschadigd, matig verweerd

#	Type	Referentie	Resultaat
1.1	Mengmonster	M4 buisisolatie bocht	Amosiet

Beschrijving	buisisolatie CV bocht
Omgeving	Binnen
Primaire drager	HVAC infrastructuur en uitrusting
Asbestmateriaal	In-situ afwerkingslagen - Thermische isolatie
Bindmiddel van asbestmateriaal	Gips - kalk

Gebondenheid op basis van bindmiddel	Niet-hechtgebonden
Hoeveelheid (lengte - omtrek - dikte - aantal)	<ul style="list-style-type: none"> • 1,00 m - 35,00 cm - 1,00 cm - 1 stuk
Totaal volume	0,004 m ³
Eenvoudig bereikbaar	Ja
Bevestigingswijze	<ul style="list-style-type: none"> • Verlijmd, ingegoten, versmeerd
Identificatiemethode	Vaststelling met monstername
Destructieve handeling voor identificatie	Nee

Dringend verwijderen

- Scherm in afwachting van verwijdering het asbestmateriaal af van luchtstromingen en verstoring: bijvoorbeeld door het te verpakken, te fixeren, af te dekken, signalisatie - afbakening aan te brengen, ...
- Verwijder dit asbestmateriaal zo snel mogelijk. Volg de toestand goed op.

- Hermetische zone (erkend asbestverwijderaar)
Erkend asbestverwijderaar voor een correcte afhandeling.
- Raadpleeg ook het blad toelichtingen achteraan het attest en de site van OVAM betreffende asbest verwijdermethoden.

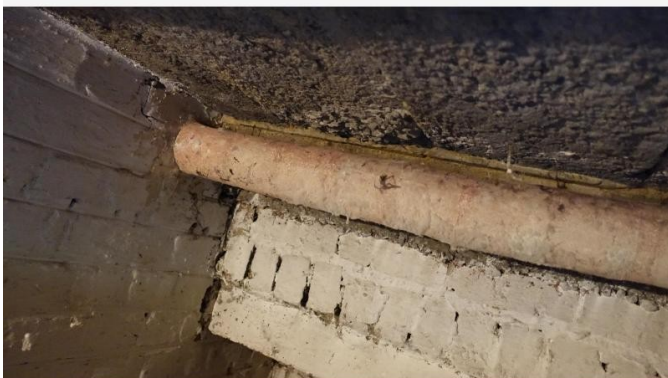
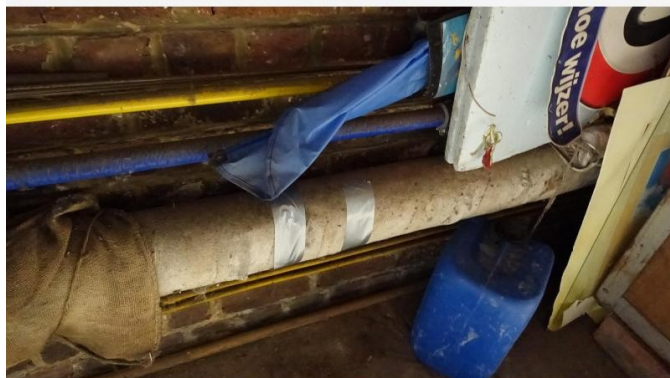
Eindbeoordeling materiaalrisico	Hoog materiaalrisico en/of hoge kans op vezelvrijgave
---------------------------------	---

Gebondenheid	Categorie 2: niet-hechtgebonden met matrix
Asbestsoort (vezeltype)	Amfibool aanwezig, uitgezonderd crocidoliet
Asbestconcentratie	Laag (< 50%)
Afschermingsgraad van het gehele materiaal	Geheel of deels (ook) vrij aan de binnenlucht
Toestand van het materiaal	Matig beschadigd, matig verweerd

#	Type	Referentie	Resultaat
2.1	Mengmonster	M3 buisisolatie recht	Amosiet

Beschrijving	buisisolatie CV recht
Omgeving	Binnen
Primaire drager	HVAC infrastructuur en uitrusting
Asbestmateriaal	In-situ afwerkingslagen - Thermische isolatie
Bindmiddel van asbestmateriaal	Gips - kalk

Gebondenheid op basis van bindmiddel	Niet-hechtgebonden
Hoeveelheid (lengte - omtrek - dikte - aantal)	<ul style="list-style-type: none"> • 14,00 m - 35,00 cm - 1,00 cm - 1 stuk
Totaal volume	0,049 m ³
Eenvoudig bereikbaar	Ja
Bevestigingswijze	<ul style="list-style-type: none"> • Verlijmd, ingegoten, versmeerd
Identificatiemethode	Vaststelling met monstername
Destructieve handeling voor identificatie	Nee

Dringend verwijderen

- Scherm in afwachting van verwijdering het asbestmateriaal af van luchtstromingen en verstoring: bijvoorbeeld door het te verpakken, te fixeren, af te dekken, signalisatie - afbakening aan te brengen, ...
- Verwijder dit asbestmateriaal zo snel mogelijk. Volg de toestand goed op.

- Hermetische zone (erkend asbestverwijderaar)
Erkend asbestverwijderaar voor een correcte afhandeling.
- Raadpleeg ook het blad toelichtingen achteraan het attest en de site van OVAM betreffende asbest verwijdermethoden.

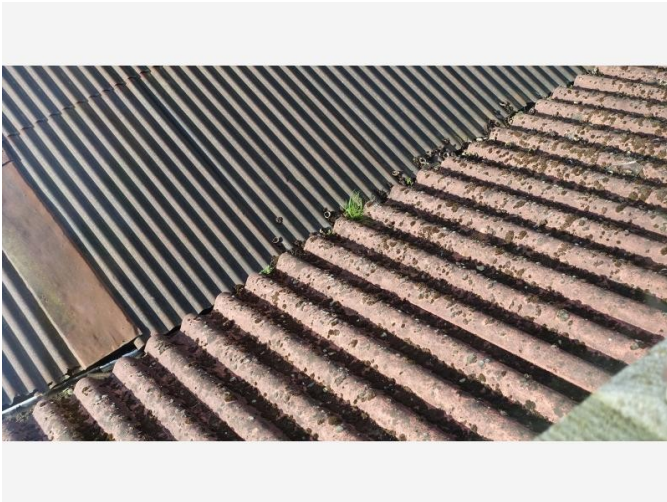
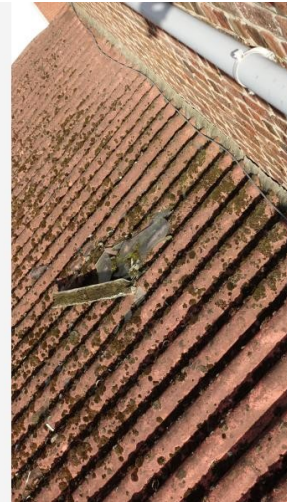
Eindbeoordeling materiaalrisico	Hoog materiaalrisico en/of hoge kans op vezelvrijgave
---------------------------------	---

Gebondenheid	Categorie 1: hechtgebonden in oorsprong
Asbestsoort (vezeltype)	Crocidoliet aanwezig
Asbestconcentratie	Laag (< 50%)
Afschermingsgraad van het gehele materiaal	Geheel of deels (ook) vrij aan de binnenlucht
Toestand van het materiaal	Zwaar beschadigd, zwaar verweerd

Beschrijving	golfplaten dak bergruimte/garage
Omgeving	Grenst aan binnen- en buitenlucht
Primaire drager	Schuin dak
Asbestmateriaal	Dak- en gevelbekleding - Golfplaat
Bindmiddel van asbestmateriaal	Cement
Gebondenheid op basis van bindmiddel	Hecht
Hoeveelheid (oppervlakte - aantal)	• 30,00 m ² - 1 stuk
Totale oppervlakte	30,00 m ²
Eenvoudig bereikbaar	Ja

Dringend verwijderen

- Verwijder dit asbestmateriaal zo snel mogelijk. Volg de toestand goed op.

- Eenvoudige handelingen: mag via doe-het-zelf of door werknemer(s) met opleidingsattest eenvoudige handelingen
Het verwijderen in eigen beheer is moeilijk omdat het dak slecht bereikbaar is, indien u het toch doet en afvoert naar het containerpark, volg dan de instructies van de intercommunale. Dubbel verpakken en uzelf adequaat beschermen bij het verwijderen. U mag de toepassing ook niet breken.
Erkend aannemer met attest eenvoudige handelingen voor een correcte afhandeling.
Raadpleeg ook het blad toelichtingen achteraan het attest en de site van OVAM betreffende asbest verwijdermethoden.

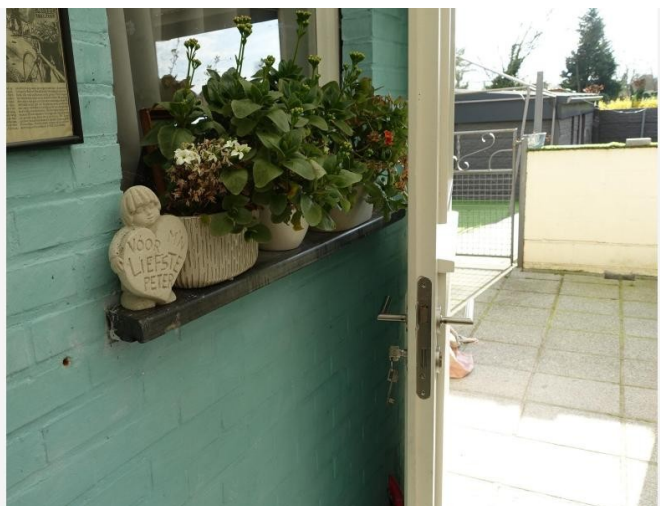
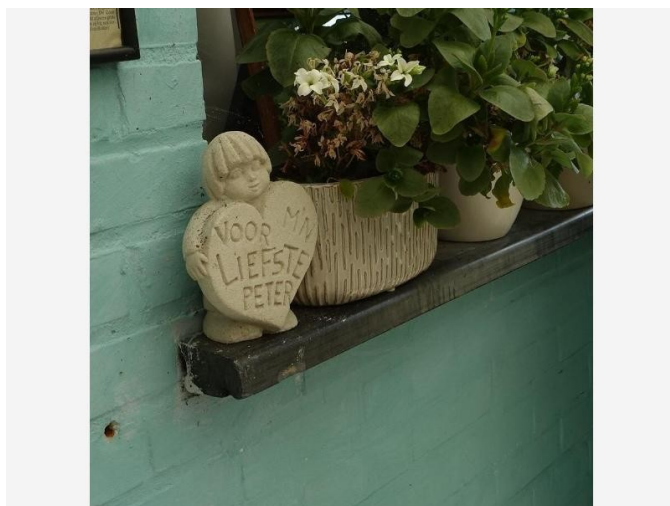
Eindbeoordeling materiaalrisico	Laag materiaalrisico en/of verlaagde kans op vezelvrijgave
---------------------------------	--

Gebondenheid	Categorie 1: hechtgebonden in oorsprong
Asbestsoort (vezeltype)	Crocidoliet aanwezig
Asbestconcentratie	Laag (< 50%)
Afschermingsgraad van het gehele materiaal	Geheel of deels (ook) vrij aan de binnenlucht
Toestand van het materiaal	Onbeschadigd, niet verweerd

Beschrijving	dorpels keukenramen naar veranda
Omgeving	Binnen
Primaire drager	Wandopening verticaal (raam, deur, ...)
Asbestmateriaal	Deksteen, muurkap - Vol
Bindmiddel van asbestmateriaal	Cement
Gebondenheid op basis van bindmiddel	Hecht
Hoeveelheid (oppervlakte - dikte - aantal)	• 0,60 m ² - 5,00 cm - 1 stuk
Totaal volume	0,03 m ³
Eenvoudig bereikbaar	Ja
Bevestigingswijze	• Verlijmd, ingegoten, versmeerd

Zorgvuldig beheren

- Zorg voor een veilig beheer. Vermijd het beschadigen van het asbestmateriaal. Controleer de toestand jaarlijks op wijzigingen.

- Eenvoudige handelingen: mag via doe-het-zelf of door werknemer(s) met opleidingsattest eenvoudige handelingen
Erkend aannemer met attest eenvoudige handelingen voor een correcte afhandeling.

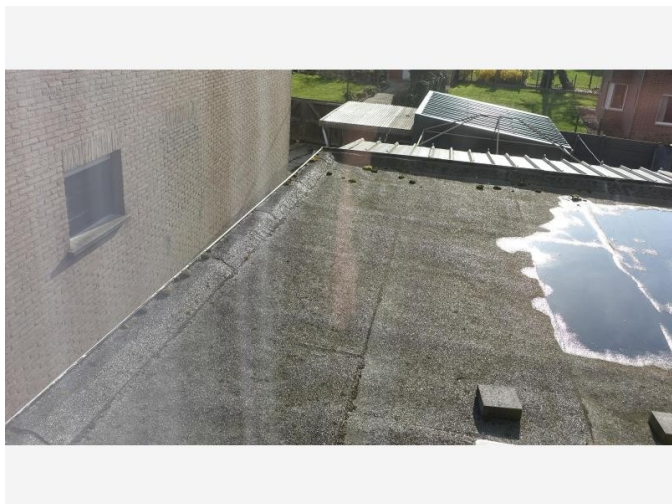
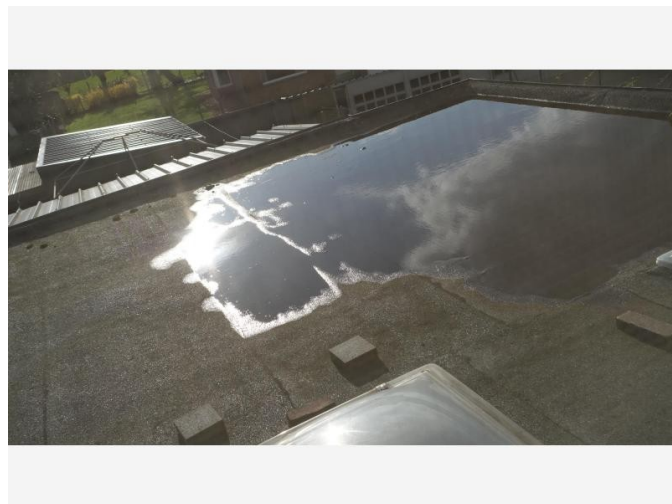
Eindbeoordeling materiaalarisico	Laag materiaalarisico en/of verlaagde kans op vezelvrijgave
----------------------------------	---

Gebondenheid	Categorie 1: hechtgebonden in oorsprong
Asbestsoort (vezeltype)	Crocidoliet aanwezig
Asbestconcentratie	Laag (< 50%)
Afschermingsgraad van het gehele materiaal	Geheel of deels vrij aan de buitenlucht
Toestand van het materiaal	Onbeschadigd, niet verweerd

Beschrijving	plat dak keuken
Omgeving	Buiten
Primaire drager	Plat dak
Asbestmateriaal	Dak- en gevelbekleding - Roofing
Bindmiddel van asbestmateriaal	Bitumen (roofing, teer, asfalt)
Gebondenheid op basis van bindmiddel	Hecht
Hoeveelheid (oppervlakte - aantal)	• 36,00 m ² - 1 stuk

Zorgvuldig beheren

- Zorg voor een veilig beheer. Vermijd het beschadigen van het asbestmateriaal. Controleer de toestand jaarlijks op wijzigingen.

- Eenvoudige handelingen: mag via doe-het-zelf of door werknemer(s) met opleidingsattest eenvoudige handelingen
Door erkend aannemer met attest eenvoudige handelingen, de toepassingen in zijn geheel verwijderen.

- Eenvoudige handelingen: enkel door erkend asbestverwijderaar
Erkend asbestverwijderaar voor een correcte afhandeling.

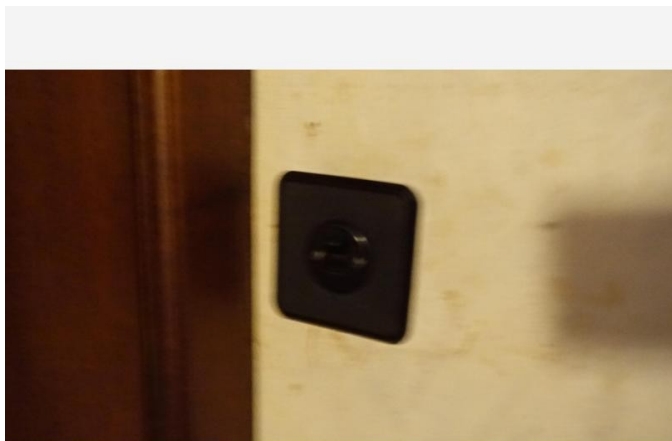
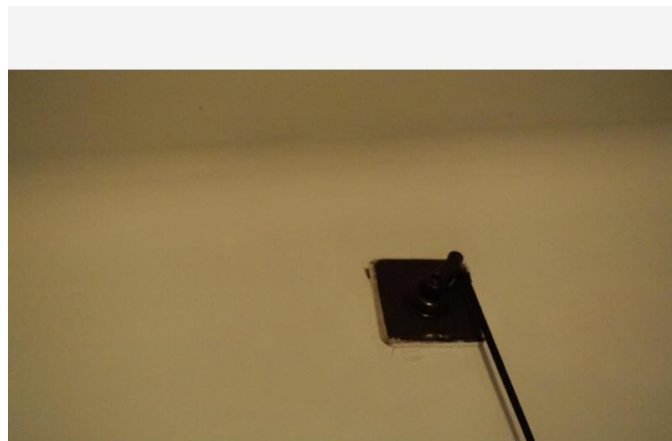
Eindbeoordeling materiaalrisico	Laag materiaalrisico en/of verlaagde kans op vezelvrijgave
---------------------------------	--

Gebondenheid	Categorie 1: hechtgebonden in oorsprong
Asbestsoort (vezeltype)	Crocidoliet aanwezig
Asbestconcentratie	Laag (< 50%)
Afschermingsgraad van het gehele materiaal	Geheel of deels (ook) vrij aan de binnenlucht
Toestand van het materiaal	Onbeschadigd, niet verweerd

Beschrijving	elektrische installatie
Omgeving	Binnen
Primaire drager	Communicatie en elektrische infrastructuur en uitrusting
Asbestmateriaal	Plaat, paneel, tablet - Type Bakeliet
Bindmiddel van asbestmateriaal	Kunststof of -hars
Gebondenheid op basis van bindmiddel	Hecht
Hoeveelheid (oppervlakte - dikte - aantal)	• 2,00 m ² - 0,30 cm - 1 stuk
Totaal volume	0,006 m ³

Zorgvuldig beheren

- Zorg voor een veilig beheer. Vermijd het beschadigen van het asbestmateriaal. Controleer de toestand jaarlijks op wijzigingen.

- Eenvoudige handelingen: mag via doe-het-zelf of door werknemer(s) met opleidingsattest eenvoudige handelingen
Mag in eigen beheer afgevoerd naar het containerpark volgens de instructies van de intercommunale, verpak alles dubbel in plasticfolie, verwijder te toepassing in zijn geheel zonder beschadigingen en bescherm u afdoende tijdens het verwijderen.

Kan ook door erkend aannemer met attest eenvoudige handelingen voor een correcte afhandeling.

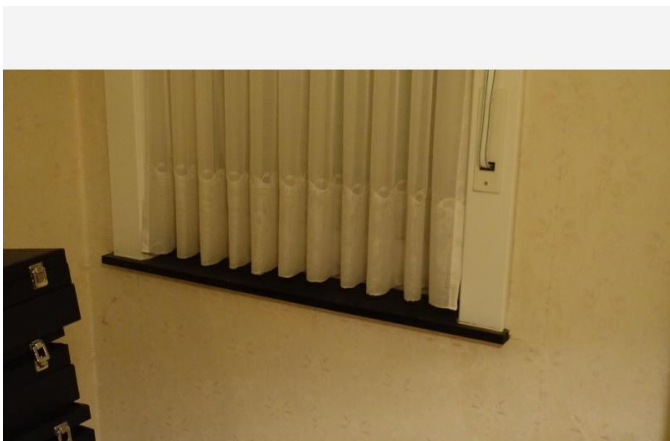
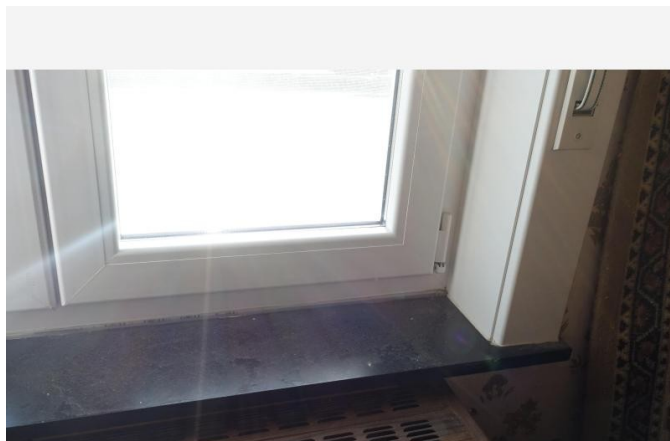
Eindbeoordeling materiaalrisico	Zeer laag materiaalrisico en/of zeer lage kans op vezelvrijgave
---------------------------------	---

Gebondenheid	Categorie 1: hechtgebonden in oorsprong
Asbestsoort (vezeltype)	Alleen chrysotiel
Asbestconcentratie	Laag (< 50%)
Afschermingsgraad van het gehele materiaal	Geheel of deels (ook) vrij aan de binnenlucht
Toestand van het materiaal	Onbeschadigd, niet verweerd

Beschrijving	massal vensterbanken niv+1
Omgeving	Binnen
Primaire drager	Wandopening verticaal (raam, deur, ...)
Asbestmateriaal	Plaat, paneel, tablet - Type Massal
Bindmiddel van asbestmateriaal	Cement
Gebondenheid op basis van bindmiddel	Hecht
Hoeveelheid (oppervlakte - dikte - aantal)	• 3,00 m ² - 2,00 cm - 1 stuk
Totaal volume	0,06 m ³
Eenvoudig bereikbaar	Ja
Bevestigingswijze	• Verlijmd, ingegoten, versmeerd

Zorgvuldig beheren

- Zorg voor een veilig beheer. Vermijd het beschadigen van het asbestmateriaal. Controleer de toestand jaarlijks op wijzigingen.

- Eenvoudige handelingen: mag via doe-het-zelf of door werknemer(s) met opleidingsattest eenvoudige handelingen
Erkend aannemer met attest eenvoudige handelingen voor een correcte afhandeling.

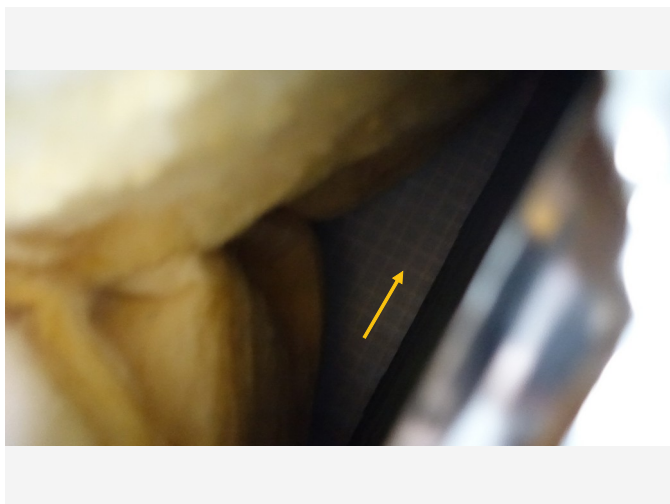
onderdak bestaat uit kunststof

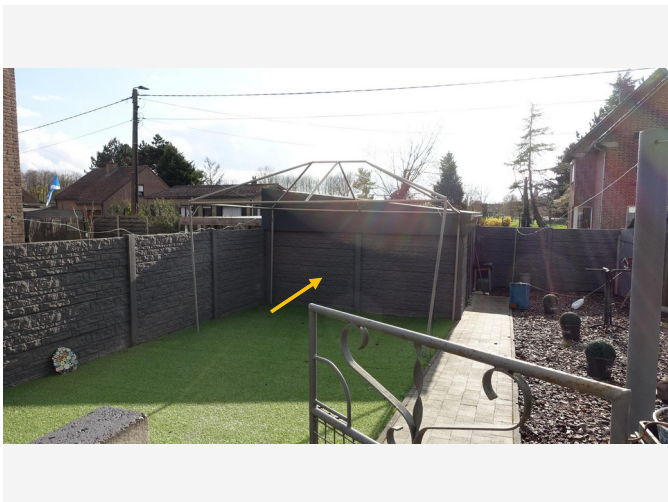
alle gebruikte constructiematerialen zijn niet asbesthoudend/verdacht

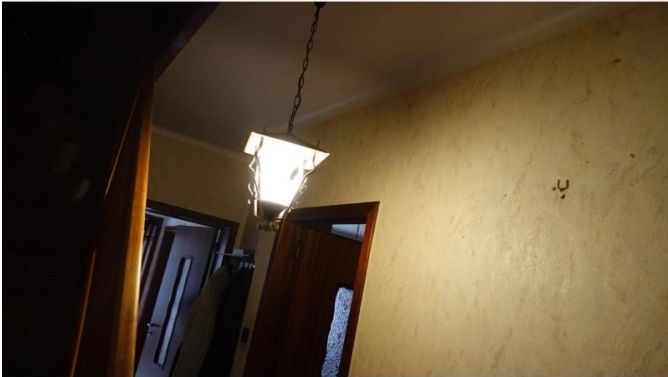
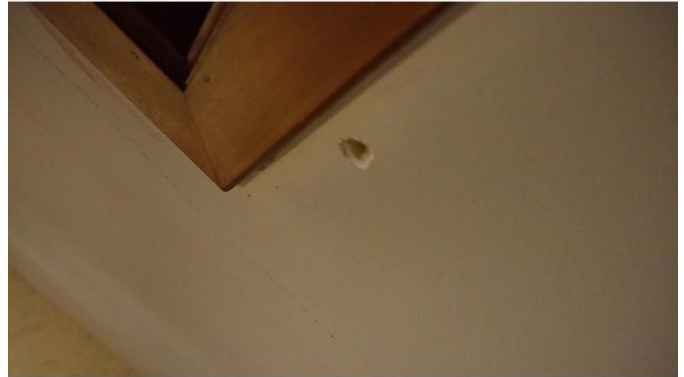
Geen asbest

#	Type	Referentie	Resultaat
10.1	Mengmonster	M2 plafondpleister	Geen asbest

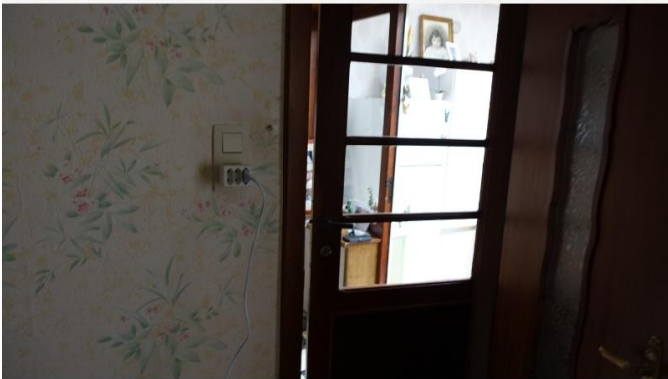
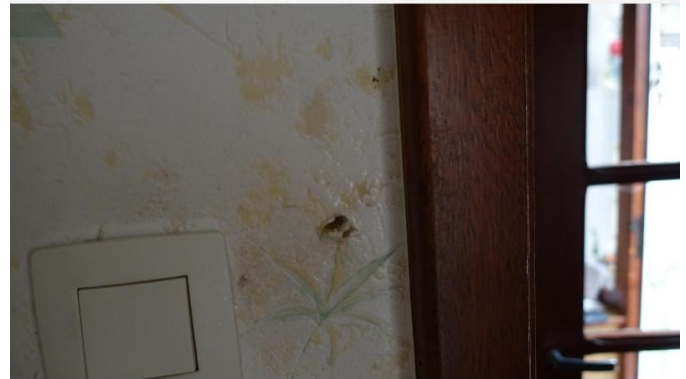
Geen asbest

#	Type	Referentie	Resultaat
11.1	Mengmonster	M1 wandpleister	Geen asbest

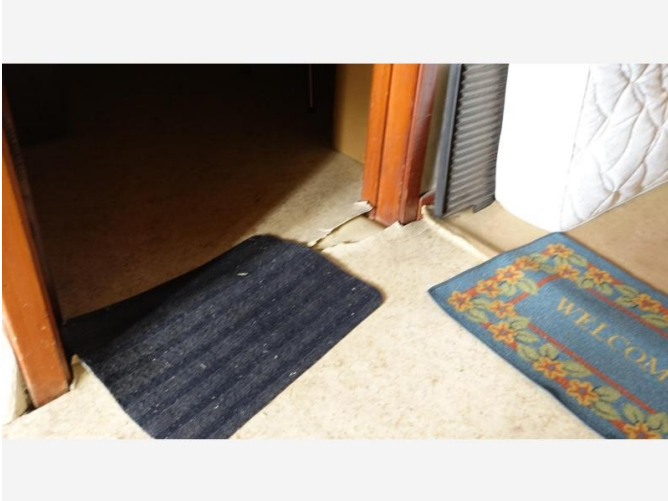
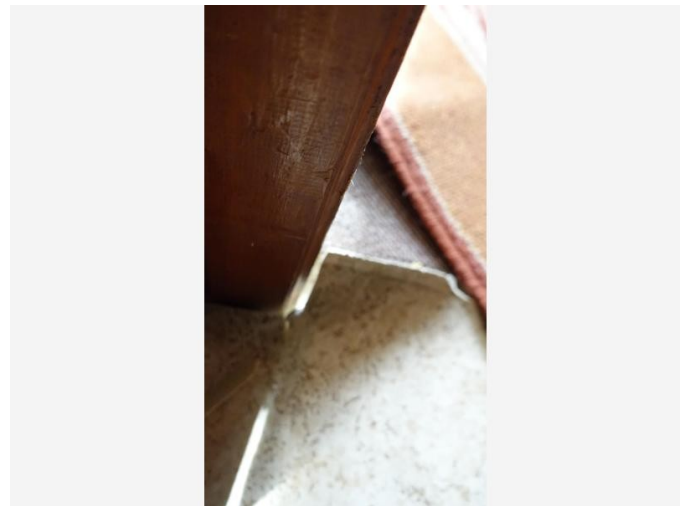
Fiche 12: vloerzeil NIV+1

Geen asbest

#	Type	Referentie	Resultaat
12.1	Puntmonster	M5 vloerzeil	Geen asbest
