Asbestinventarisatetest

Kommanderijstraat 39, 3800 Sint-Truiden

Attestnummer : 20250217-000424.000

Uitgegeven op : 17.02.2025

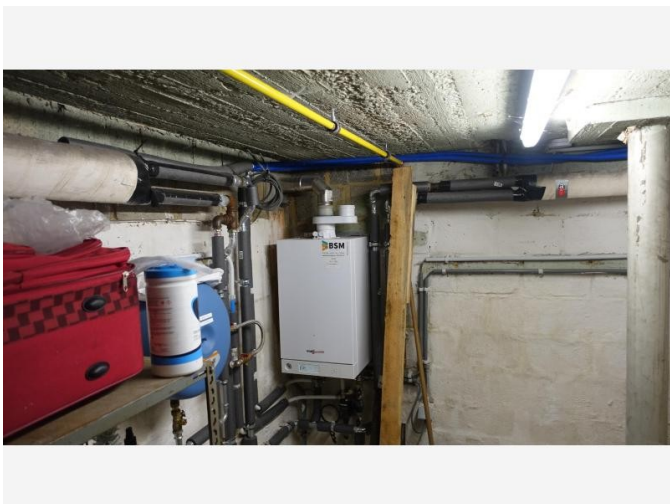
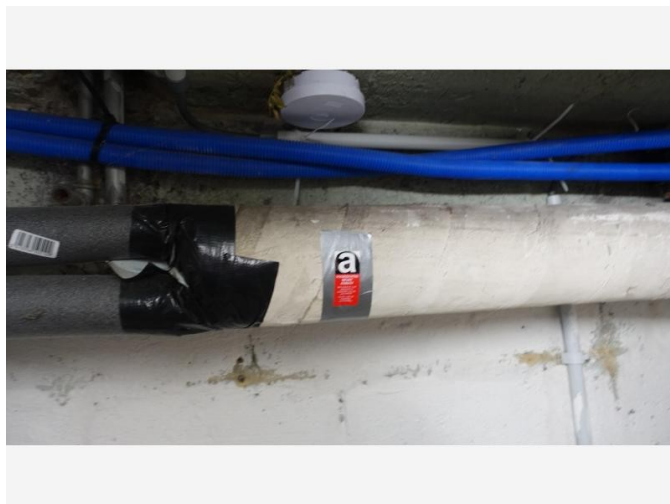
| Fiche 1: buisisolatie CV recht..... | 16 |

Het asbestmateriaal valt onder de mijlpaal van 2034.

Dringend verwijderen

| Eindbeoordeling materiaalrisico | Hoog materiaalrisico en/of hoge kans op vezelvrijgave |

| Gebondenheid | Categorie 2: niet-hechtgebonden met matrix |
| Asbestsoort (vezeltype) | Amfibool aanwezig, uitgezonderd crocidoliet |
| Asbestconcentratie | Laag (< 50%) |
| Afschermingsgraad van het gehele materiaal | Geheel of deels (ook) vrij aan de binnenlucht |
| Toestand van het materiaal | Matig beschadigd, matig verweerd |

| # | Type | Referentie | Resultaat |
|---|---|---|---|
| 1.1 | Mengmonster | M3 buisisolatie recht | Amosiet |

| Beschrijving | buisisolatie CV recht |
| Opmerking | deels onderbroken door werken aan CV installatie |

- Verwijder dit asbestmateriaal zo snel mogelijk. Volg de toestand goed op.

- Hermetische zone (erkend asbestverwijderaar)
Enkel door erkend asbest verwijderaar.

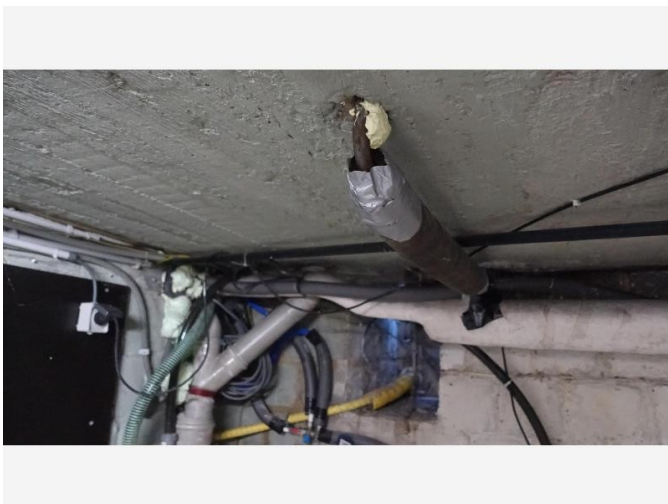
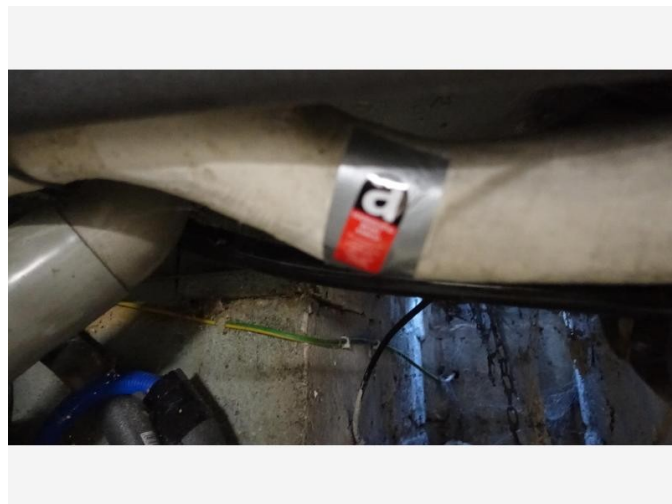
| Fiche 2: buisisolatie CV bocht..... | 19 |

Het asbestmateriaal valt onder de mijlpaal van 2034.

Dringend verwijderen

| Eindbeoordeling materiaalrisico | Hoog materiaalrisico en/of hoge kans op vezelvrijgave |

| Gebondenheid | Categorie 2: niet-hechtgebonden met matrix |
| Asbestsoort (vezeltype) | Amfibool aanwezig, uitgezonderd crocidoliet |
| Asbestconcentratie | Laag (< 50%) |
| Afschermingsgraad van het gehele materiaal | Geheel of deels (ook) vrij aan de binnenlucht |
| Toestand van het materiaal | Matig beschadigd, matig verweerd |

| # | Type | Referentie | Resultaat |
|---|---|---|---|
| 2.1 | Mengmonster | M4 buisisolatie bocht | Amosiet |

| Beschrijving | buisisolatie CV bocht |

- Verwijder dit asbestmateriaal zo snel mogelijk. Volg de toestand goed op.

- Hermetische zone (erkend asbestverwijderaar)
Enkel door erkend asbest verwijderaar.

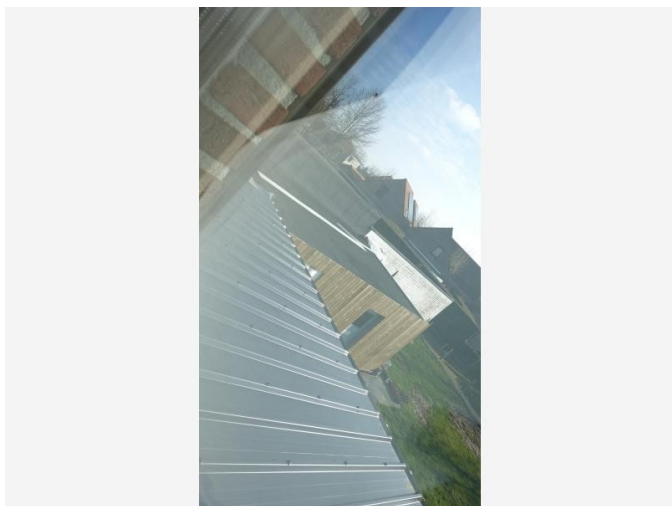
| Fiche 4: dak doorgang en veranda..... | 24 |

Dak doorgang in polycarbon platen, dak veranda in geïsoleerde damwandplaten

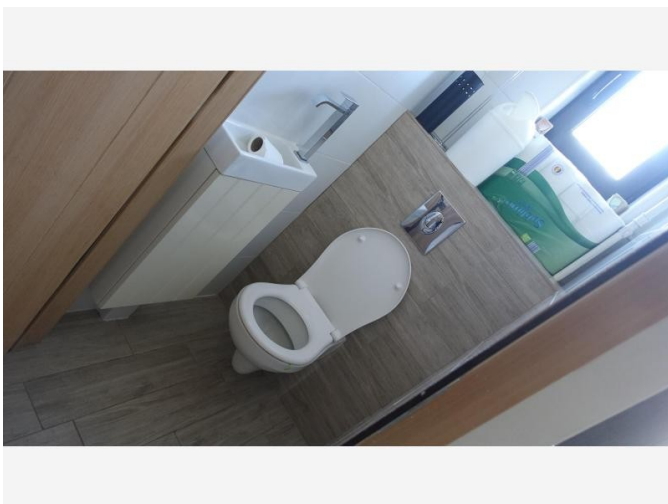
| Fiche 5: tegellijm wandtegels..... | 25 |

De wandtegels in keuken-badkamer en wc werden in 2016 zelf geplaatst bij de aankoop van de woning

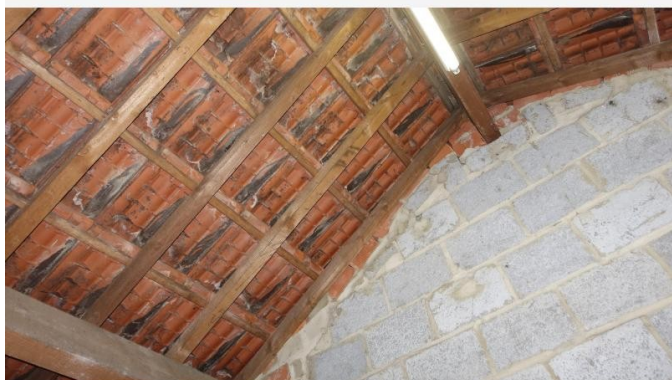
| Fiche 6: onderdak woning..... | 26 |

Er is geen onderdak aangebracht onder de pannen.

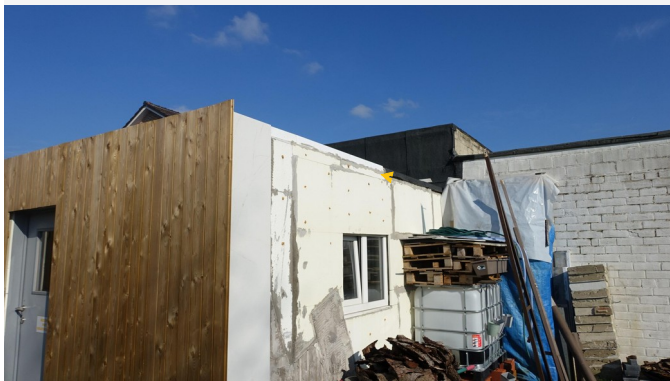
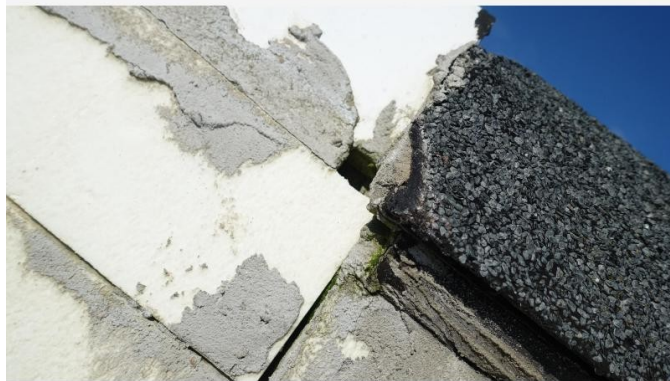
Fiche 7: roofing plat dak

Geen asbest

| # | Type | Referentie | Resultaat |
|---|---|---|---|
| 7.1 | Puntmonster | M5 roofing | Geen asbest |

| Opmerking | enkel toplaag bemonsterd, anders schade aan het dak mogelijk |

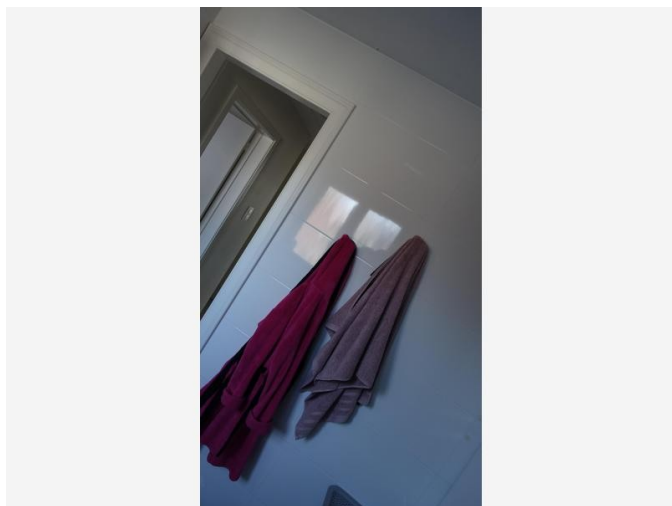
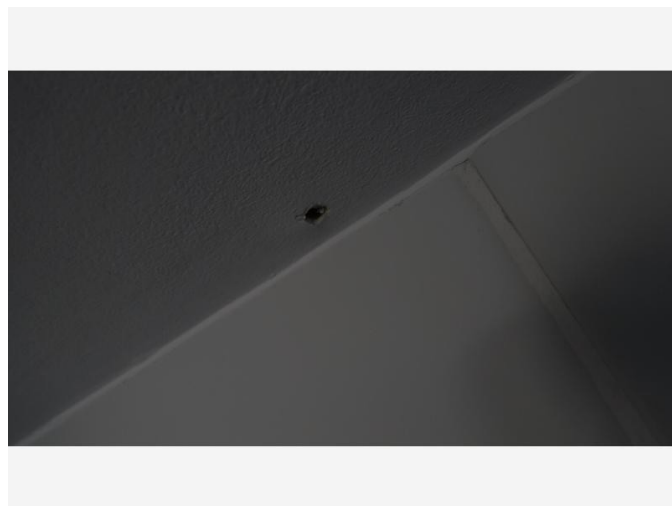
Fiche 8: plafondpleister

Geen asbest

| # | Type | Referentie | Resultaat |
|---|---|---|---|
| 8.1 | Mengmonster | M2 plafondpleister | Geen asbest |

| Opmerking | CV in kelder niet plafond niet bepleisterd |

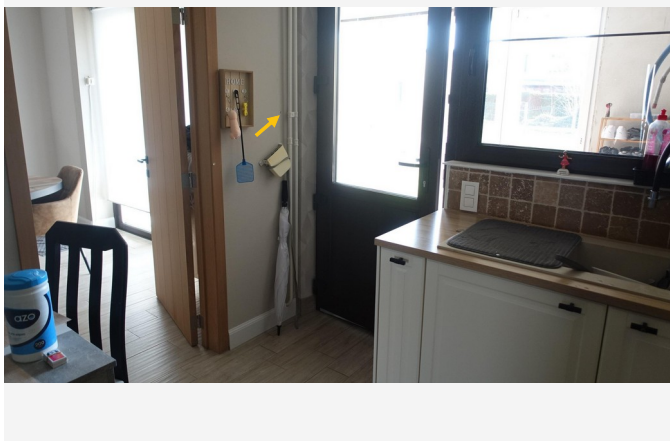
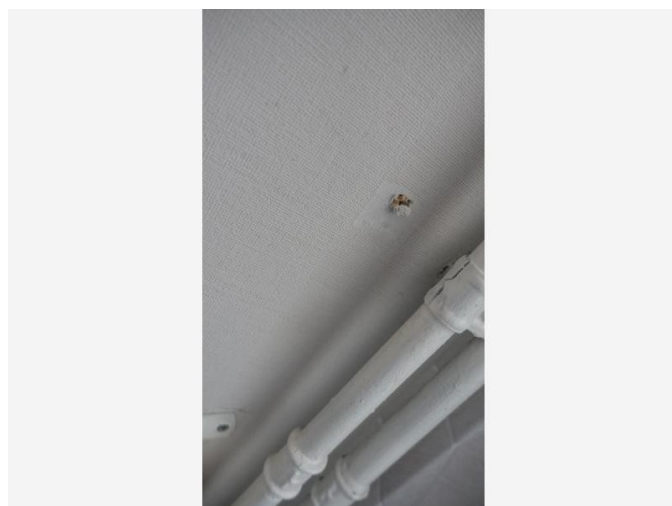
Fiche 9: wandpleister

Geen asbest

| # | Type | Referentie | Resultaat |
|---|---|---|---|
| 9.1 | Mengmonster | M1 wandpleister | Geen asbest |

| Opmerking | CV in kelder geen wand of plafondbepleistering |
