Asbestinventarisatetest

Withuisstraat 38, 3300 Tienen

Attestnummer : 20250923-000011.000

Uitgegeven op : 23.09.2025

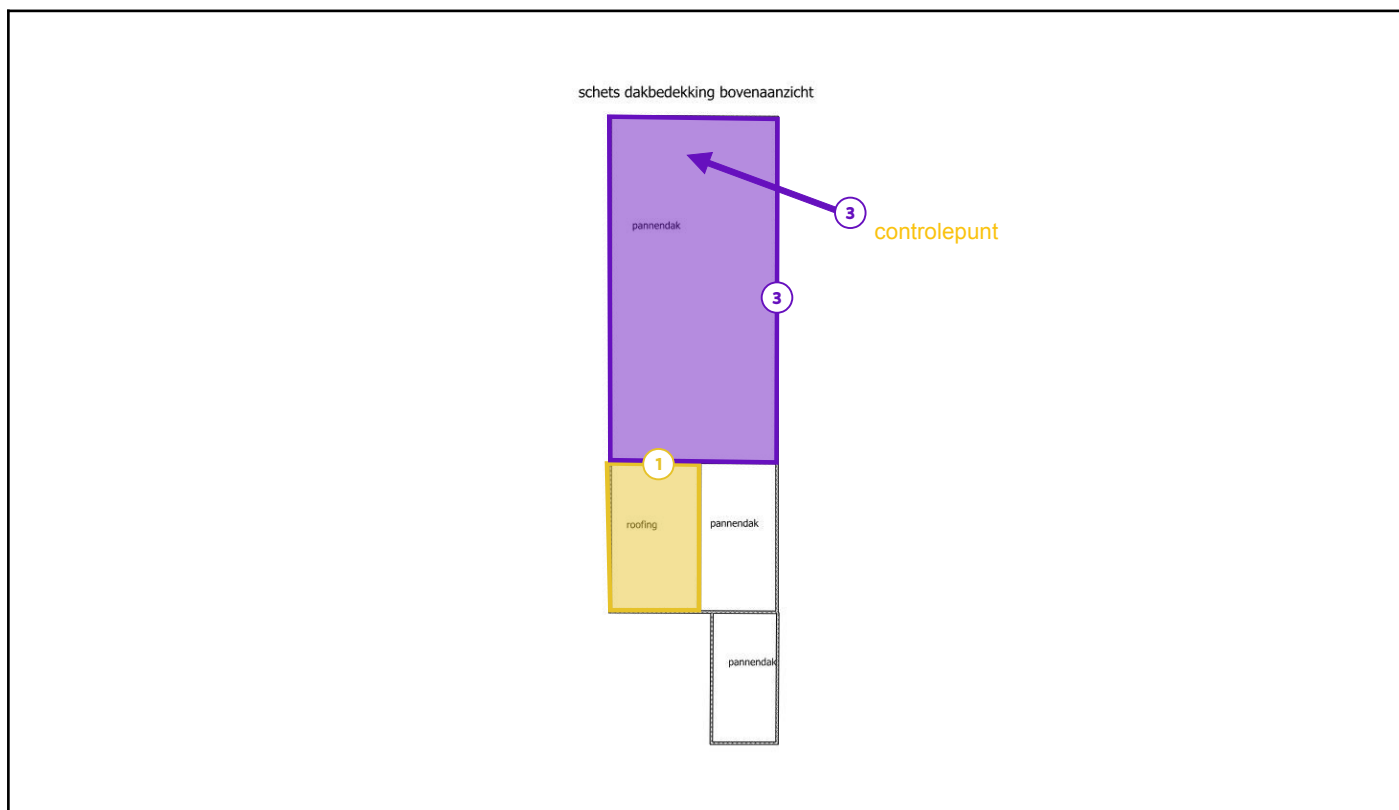
Plan 1.8: schets dakbedekking bovenaanzicht

Beschrijving	Type	Actie
1. plat dak keuken	Asbestmateriaal	Zorgvuldig beheren
3. onderdak woning	Advies	-

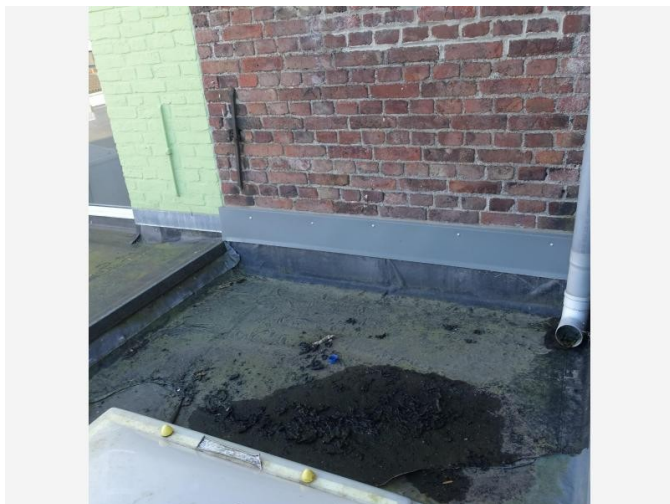
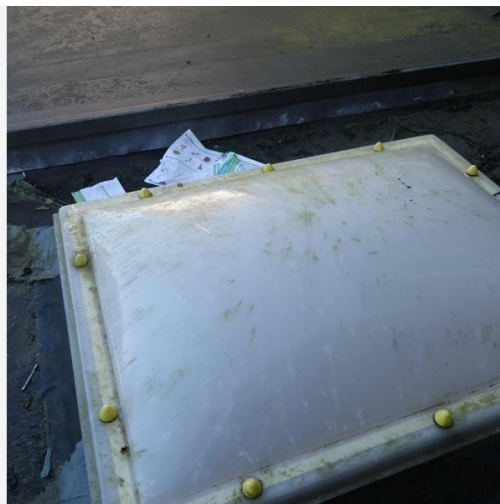
Het asbestmateriaal valt onder de mijlpaal van 2040.

Eindbeoordeling materiaalrisico	Laag materiaalrisico en/of verlaagde kans op vezelvrijgave
---------------------------------	--

Gebondenheid	Categorie 1: hechtgebonden in oorsprong
Asbestsoort (vezeltype)	Crocidoliet aanwezig
Asbestconcentratie	Laag (< 50%)
Afschermingsgraad van het gehele materiaal	Geheel of deels vrij aan de buitenlucht
Toestand van het materiaal	Onbeschadigd, niet verweerd

Beschrijving	plat dak keuken
Omgeving	Buiten
Primaire drager	Plat dak
Asbestmateriaal	Dak- en gevelbekleding - Roofing
Bindmiddel van asbestmateriaal	Bitumen (roofing, teer, asfalt)
Gebondenheid op basis van bindmiddel	Hecht
Hoeveelheid (oppervlakte - aantal)	• 9,00 m ² - 1 stuk
Totale oppervlakte	9,00 m ²
Eenvoudig bereikbaar	Ja
Bevestigingswijze	• Verlijmd, ingegoten, versmeerd
Identificatiemethode	Vaststelling zonder monstername Motivatie: Groot risico op structurele gevolgschade (lekschade, werking installatie,...)
Destructieve handeling voor identificatie	Nee

Zorgvuldig beheren

- Zorg voor een veilig beheer. Vermijd het beschadigen van het asbestmateriaal. Controleer de toestand jaarlijks op wijzigingen.

- Eenvoudige handelingen: mag via doe-het-zelf of door werknemer(s) met opleidingsattest eenvoudige handelingen
De verwijdering van de toepassing laten uitvoeren door een erkend aannemer met attest eenvoudige handelingen. Deze aannemer werkt volgens de Codex welzijn op het werk boek VI titel 3 en zorgt dat de asbesttoepassing correct wordt afgevoerd. Vraag steeds bewijsdocumenten aan uw aannemer van de asbestverwijdering (facturen, werkplannen, foto's, afleverbonnen, vrijgavemetingen...) met het oog op een correcte actualisatie van het asbestattest.

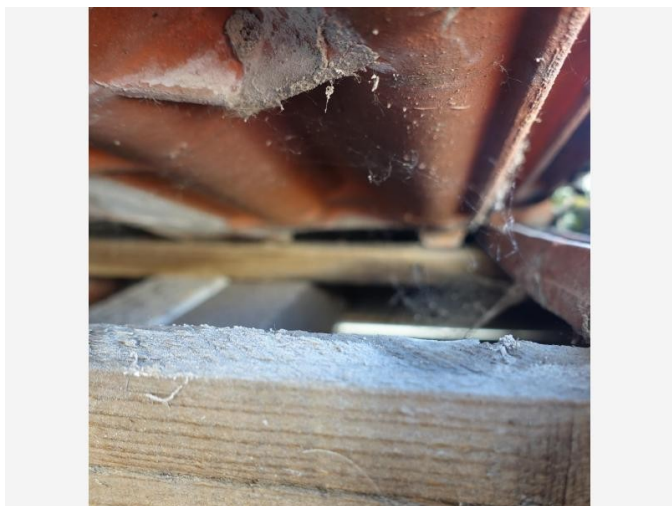
Er is geen onderdak aanwezig.

Mogelijk zijn er andere materialen gebruikt op plaatsen die niet (veilig) bereikbaar waren tijdens de controle.

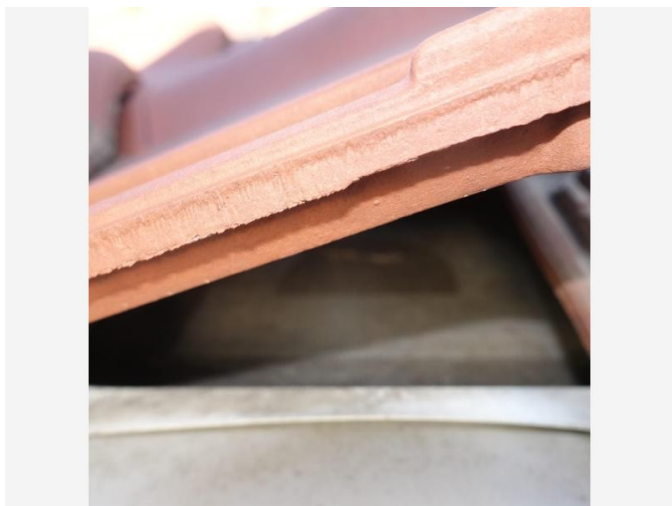
Het onderdak bestaat uit kunststof. Controle van uit het dakraam vooraan.

Mogelijk zijn er andere materialen gebruikt op plaatsen die niet (veilig) bereikbaar waren tijdens de controle.

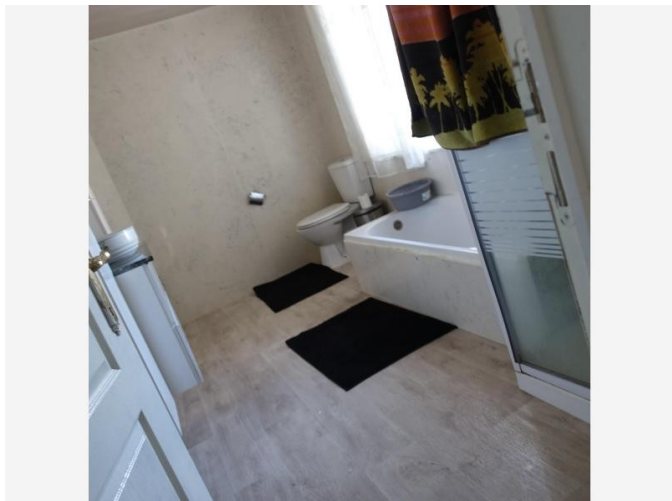
Fiche 4: plafond en muurafwerking in plaatmateriaal of hout

In de wasplaats en de badkamer zijn de wanden en plafonds afgewerkt met kunststof plaatmateriaal.

Het plafond van de keuken is afgewerkt in kunststof plaatmateriaal.

Het plafond van de kamer op niv+2 bestaat uit hout.

Tijdens het plaatsbezoek konden de achterliggende materialen niet worden onderzocht. Voor het starten van renovatiewerken kan u dit best aanvullend laten onderzoeken.

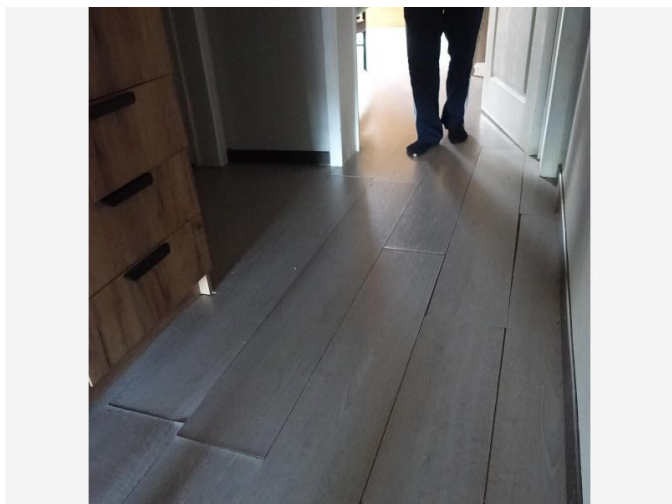
De vloer op niv+1 en niv+2 bestaat uit laminaat. Tijdens de controle kon niet worden vastgesteld wat onder het laminaat aanwezig is.

Voor het starten van renovatiewerken kan u dit best aanvullend laten onderzoeken.

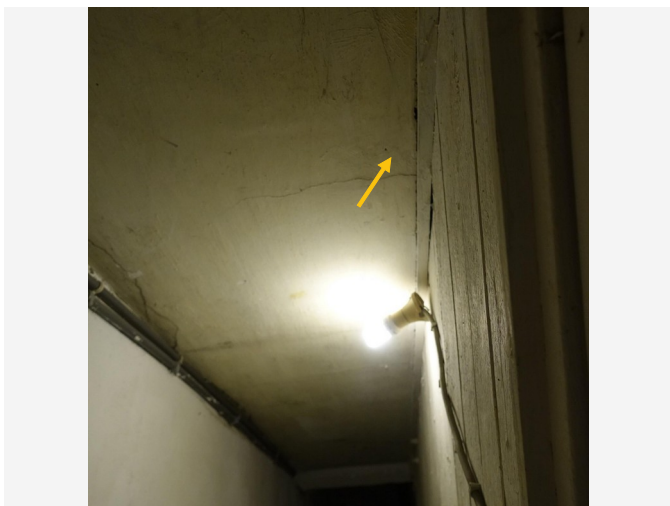
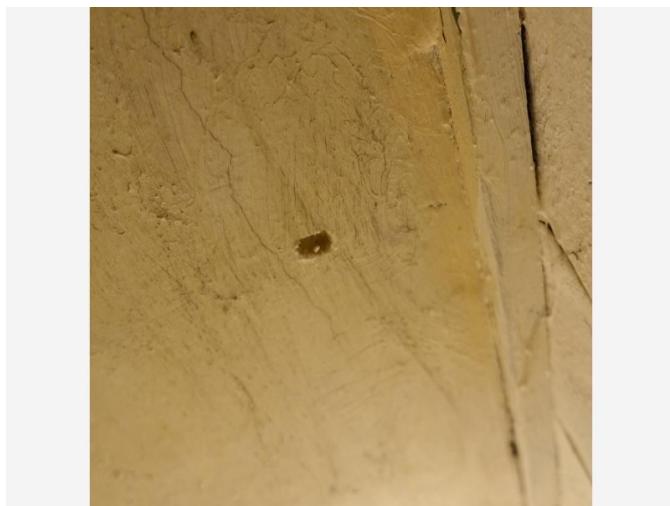
Geen asbest

#	Type	Referentie	Resultaat
6.1	Mengmonster	M2 plafondpleister	Geen asbest

Beschrijving	plafondpleister
Omgeving	Binnen
Primaire drager	Plafond
Bindmiddel van materiaal	Gips - kalk
Gebondenheid op basis van bindmiddel	Niet-hechtgebonden
Hoeveelheid (oppervlakte - dikte - aantal)	• 85,00 m ² - 1,00 cm - 1 stuk
Totaal volume	0,85 m ³
Identificatiemethode	Vaststelling met monstername
Destructieve handeling voor identificatie	Nee
Opmerking	Delen van de woning plafonds afgewerkt in kunststof (badkamer+wasplaats) In de keuken kon achter een losliggend paneel staal worden genomen. Kamer niv+2 plafond afgewerkt in hout.

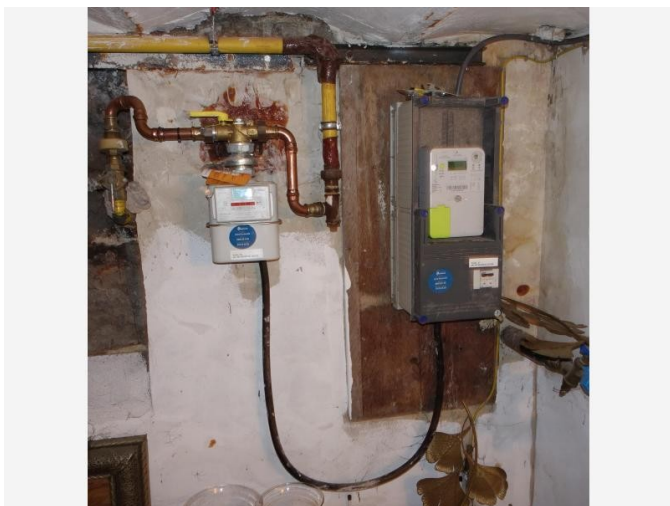
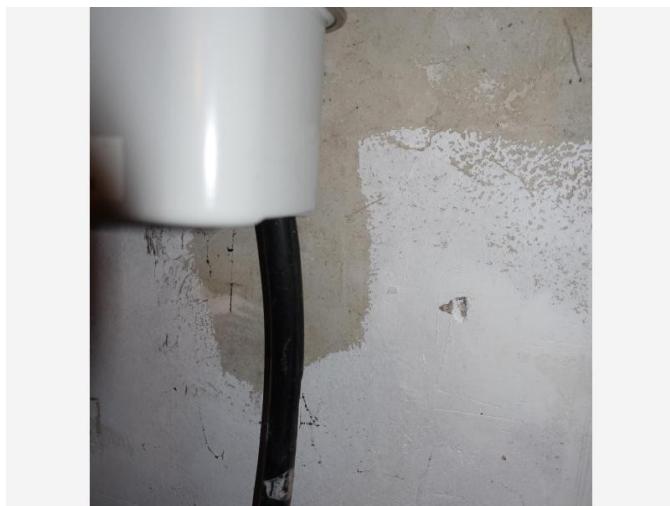
Geen asbest

#	Type	Referentie	Resultaat
7.1	Mengmonster	M1 wandpleister	Geen asbest

Beschrijving	wandpleister
Omgeving	Binnen
Primaire drager	Binnenwand
Bindmiddel van materiaal	Gips - kalk
Gebondenheid op basis van bindmiddel	Niet-hechtgebonden
Hoeveelheid (oppervlakte - dikte - aantal)	• 145,00 m ² - 1,00 cm - 1 stuk
Totaal volume	1,45 m ³
Identificatiemethode	Vaststelling met monstername
Destructieve handeling voor identificatie	Nee
Opmerking	Tussenwand niv+2 in gipskarton Decentrale verwarming met gaskachels

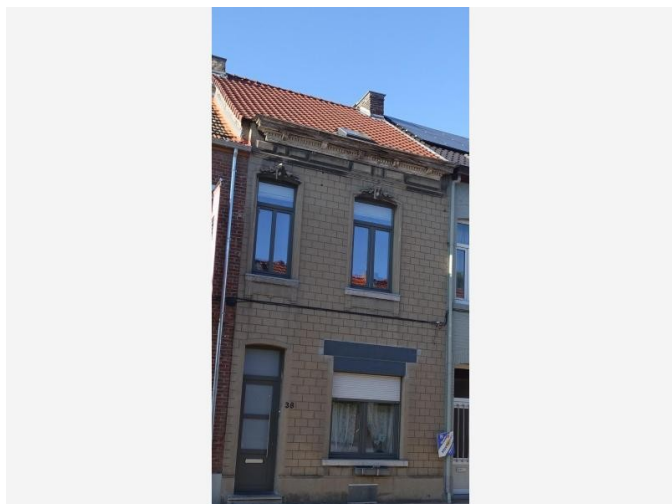
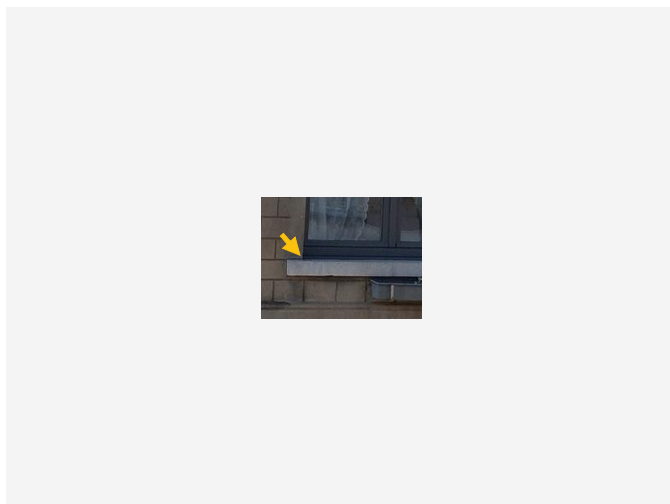
Geen asbest

#	Type	Referentie	Resultaat
8.1	Mengmonster	M3 cementering	Geen asbest

Beschrijving	cementering muur koer en voorgevel
Omgeving	Buiten
Primaire drager	Wand buitenschil
Bindmiddel van materiaal	Cement
Gebondenheid op basis van bindmiddel	Hecht
Hoeveelheid (gewicht - aantal)	<ul style="list-style-type: none">• 550,00 kg - 1 stuk
Totaal gewicht	550,00 kg
Identificatiemethode	Vaststelling met monstername
Destructieve handeling voor identificatie	Nee
Opmerking	geschatte hoeveelheid
