# Asbestinventarisatetest

Kapucinessenstraat 23/302, 2000 Antwerpen

Attestnummer : 20250202-000221.000

Uitgegeven op : 02.02.2025

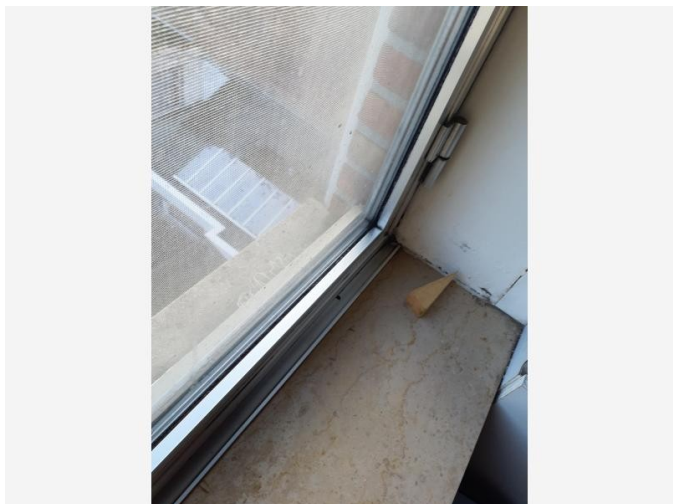
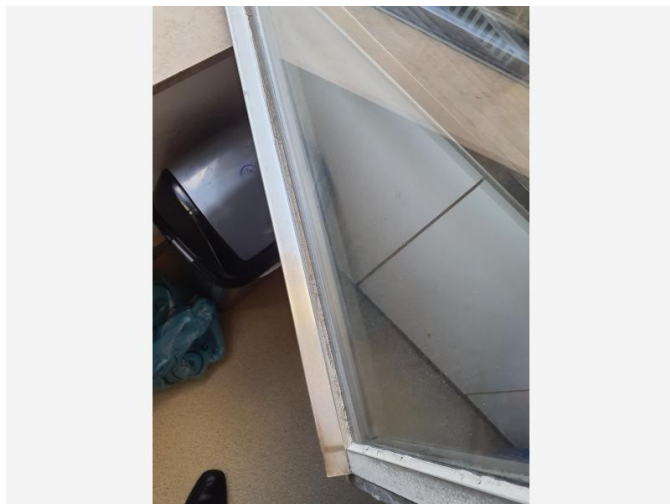
Het asbestmateriaal valt onder de mijlpaal van 2040.

Eindbeoordeling materiaalrisico	Laag materiaalrisico en/of verlaagde kans op vezelvrijgave
---------------------------------	--

<b>Beschrijving</b>	Mastiek ramen
<b>Omgeving</b>	Buiten
<b>Primaire drager</b>	Wandopening verticaal (raam, deur, ...)
<b>Asbestmateriaal</b>	In-situ afwerkingslagen - Pasta, stopverf, voegsel, stopsel, vulsel, mastiek, kitten, ...
<b>Bindmiddel van asbestmateriaal</b>	Kitten, mastiek, pasta
<b>Gebondenheid op basis van bindmiddel</b>	Hecht
<b>Hoeveelheid (gewicht - aantal)</b>	<ul style="list-style-type: none"><li>• 3,00 kg - 1 stuk</li></ul>
<b>Totaal gewicht</b>	3,00 kg
<b>Eenvoudig bereikbaar</b>	Ja
<b>Bevestigingswijze</b>	<ul style="list-style-type: none"><li>• Verlijmd, ingegoten, versmeerd</li></ul>
<b>Identificatiemethode</b>	Vaststelling met bewijsdocument, zonder monstername
<b>Destructieve handeling voor identificatie</b>	Nee
<b>Opmerking</b>	Op de 2de verdieping hebben we stalen genomen van het mastiek, en deze zijn positief geanalyseerd.

- Zorg voor een veilig beheer. Vermijd het beschadigen van het asbestmateriaal. Controleer de toestand jaarlijks op wijzigingen.

- Eenvoudige handelingen: mag via doe-het-zelf of door werknemer(s) met opleidingsattest eenvoudige handelingen  
Bij raamwerken het mastiek veilig laten verwijderen en dubbel verpakt afvoeren. Informeer bij de gemeente over de juiste locatie voor de afvoer van dit materiaal.

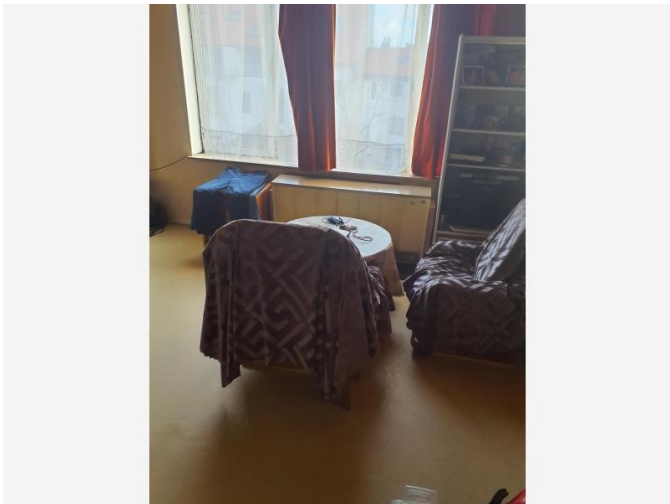
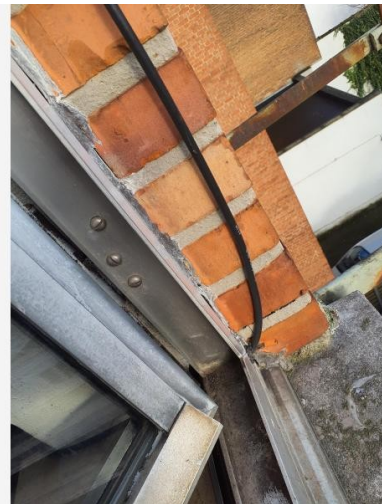
Het asbestmateriaal valt onder de mijlpaal van 2040.

Eindbeoordeling materiaalrisico	Laag materiaalrisico en/of verlaagde kans op vezelvrijgave
---------------------------------	--

<b>Beschrijving</b>	Mastiek ramen tot muur
<b>Omgeving</b>	Buiten
<b>Primaire drager</b>	Wandopening verticaal (raam, deur, ...)
<b>Asbestmateriaal</b>	In-situ afwerkingslagen - Pasta, stopverf, voegsel, stopsel, vulsel, mastiek, katten, ...
<b>Bindmiddel van asbestmateriaal</b>	Kitten, mastiek, pasta
<b>Gebondenheid op basis van bindmiddel</b>	Hecht
<b>Hoeveelheid (gewicht - aantal)</b>	<ul style="list-style-type: none"><li>• 3,00 kg - 1 stuk</li></ul>
<b>Totaal gewicht</b>	3,00 kg
<b>Eenvoudig bereikbaar</b>	Ja
<b>Bevestigingswijze</b>	<ul style="list-style-type: none"><li>• Verlijmd, ingegoten, versmeerd</li></ul>
<b>Identificatiemethode</b>	Vaststelling met bewijsdocument, zonder monstername
<b>Destructieve handeling voor identificatie</b>	Nee
<b>Opmerking</b>	Op de 2de verdieping hebben we stalen genomen van het mastiek, en deze zijn positief geanalyseerd.

- Zorg voor een veilig beheer. Vermijd het beschadigen van het asbestmateriaal. Controleer de toestand jaarlijks op wijzigingen.

- Eenvoudige handelingen: mag via doe-het-zelf of door werknemer(s) met opleidingsattest eenvoudige handelingen  
Bij raamwerken het mastiek veilig laten verwijderen en dubbel verpakt afvoeren. Informeer bij de gemeente over de juiste locatie voor de afvoer van dit materiaal.

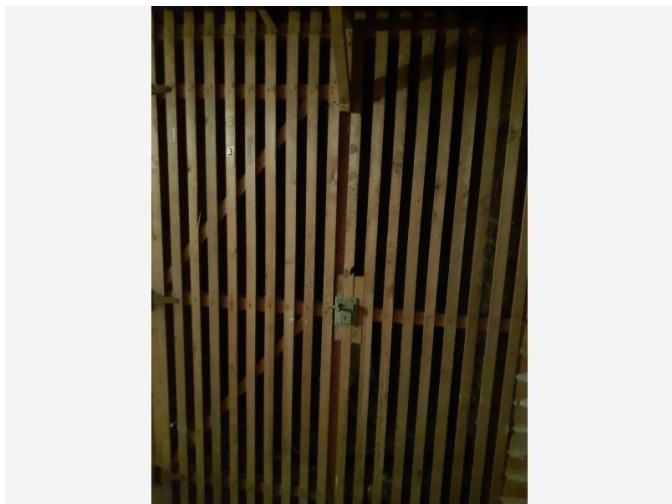
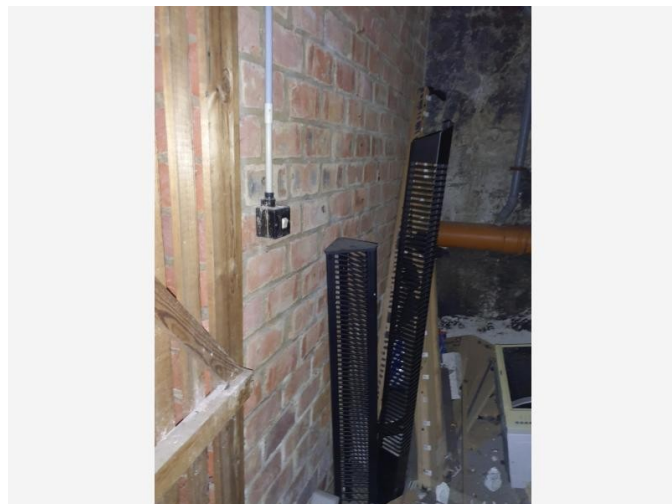
Het asbestmateriaal valt onder de mijlpaal van 2040.

Eindbeoordeling materiaalrisico	Zeer laag materiaalrisico en/of zeer lage kans op vezelvrijgave
---------------------------------	---

Beschrijving	Bakeliet schakelaar kelder/elek kast
Omgeving	Binnen
Primaire drager	Binnenwand
Asbestmateriaal	Plaat, paneel, tablet - Type Bakeliet
Bindmiddel van asbestmateriaal	Kunststof of -hars
Gebondenheid op basis van bindmiddel	Hecht
Hoeveelheid (oppervlakte - dikte - aantal)	• 0,70 m <sup>2</sup> - 1,00 cm - 1 stuk
Totaal volume	0,007 m <sup>3</sup>
Eenvoudig bereikbaar	Ja
Bevestigingswijze	<ul style="list-style-type: none"><li>• Geklemd</li><li>• Geschroefd</li></ul>
Identificatiemethode	Vaststelling zonder monsternamen
Destructieve handeling voor identificatie	Nee

- Zorg voor een veilig beheer. Vermijd het beschadigen van het asbestmateriaal. Controleer de toestand jaarlijks op wijzigingen.
- Verwijder dit asbestmateriaal zo snel mogelijk. Volg de toestand goed op.

- Eenvoudige handelingen: mag via doe-het-zelf of door werknemer(s) met opleidingsattest eenvoudige handelingen  
Veilig te verwijderen, Vraag bij u gemeente na waar u dit materiaal dubbel verpakt mag afgevoerd worden.

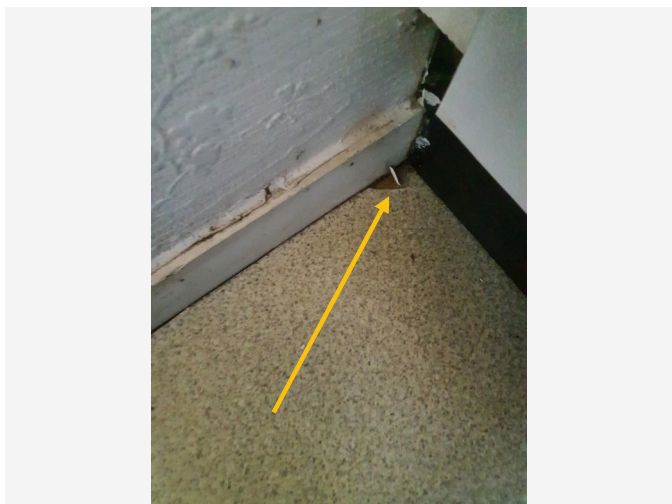
Onder de huidige nieuwe vloerbedekking hebben wij op verschillende plaatsen gecontroleerd en geen asbestverdachte onderlagen aangetroffen..

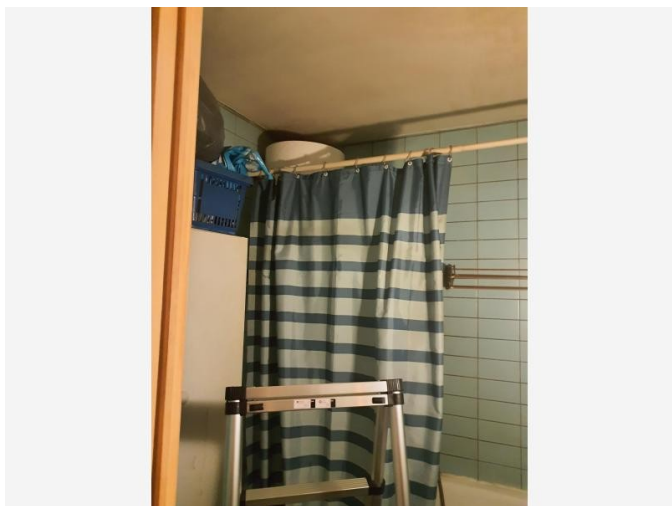
In kader van niet destructief onderzoek konden wij de tegel lijm niet bemonsteren. bij eventuele werken stalen laten bijnemen.

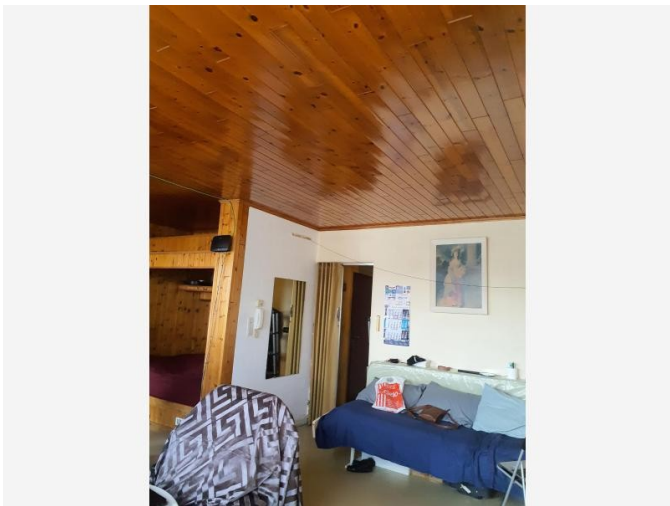
We konden geen monsters nemen van het plafond omdat het verlaagd is met gyprocplaten / houtplaten. Bij eventuele toekomstige werkzaamheden extra stalen bijnemen.

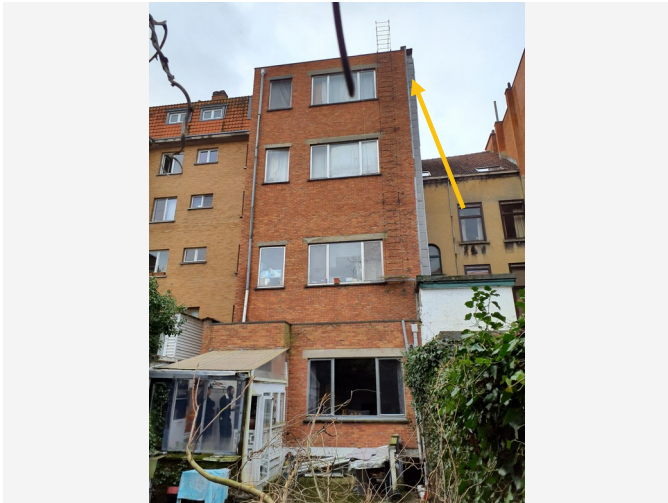
Op de linker gevel bevindt zich verdachte gevel leien die behoort tot het GD

Identificatiemethode	Redelijk vermoeden
Primaire drager	Wand buitenschil
(Asbest)materiaal	Dak- en gevelbekleding - Lei, shingle
Bindmiddel	Cement
Gebondenheid bindmiddel	Hecht

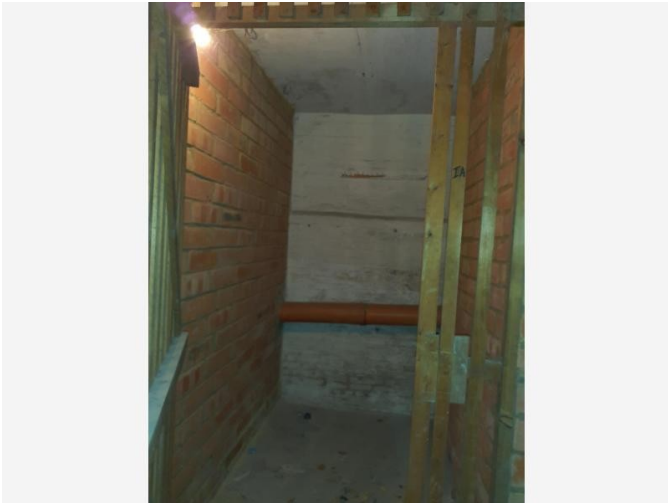
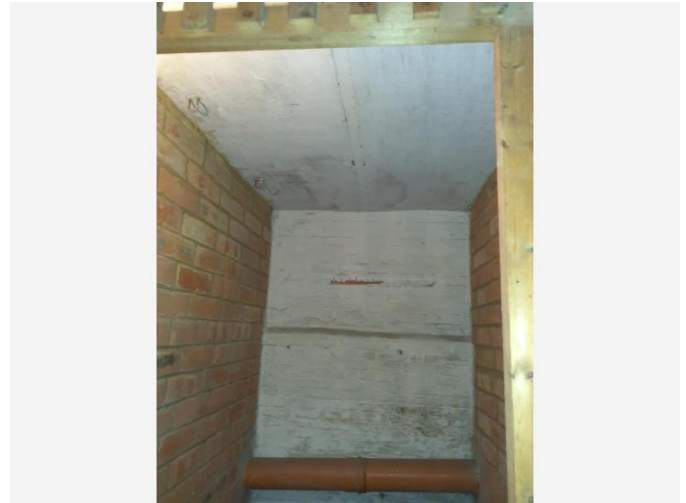
## Fiche 8: Pleister plafond kelder

Geen asbest

#	Type	Referentie	Resultaat
8.1	Mengmonster	Mm19	Geen asbest

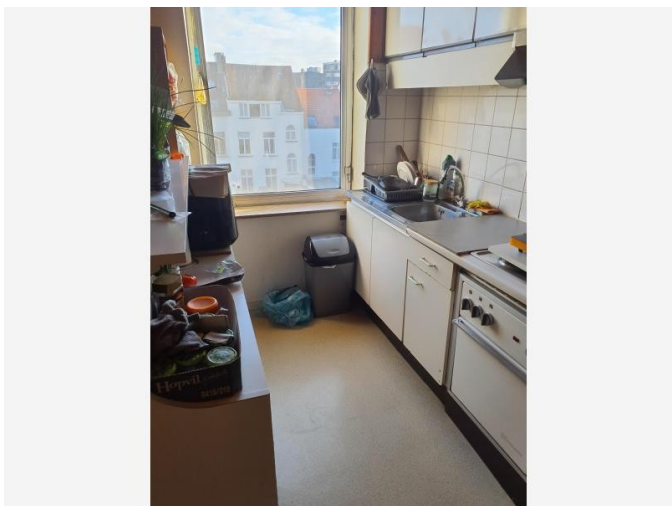
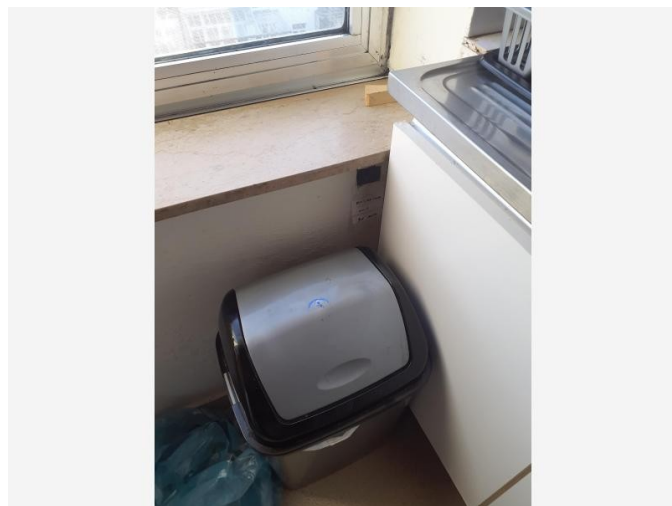
## Fiche 9: Pleister muren

Geen asbest

#	Type	Referentie	Resultaat
9.1	Mengmonster	Mm1	Geen asbest
